アクティブ試験第5ステップ における運転実績に対する調査状況

平成21年7月23日
日本原燃株式会社

3. 不溶解残渣廃液処理時の流下性低下等に係る原因究明 (要因分析)

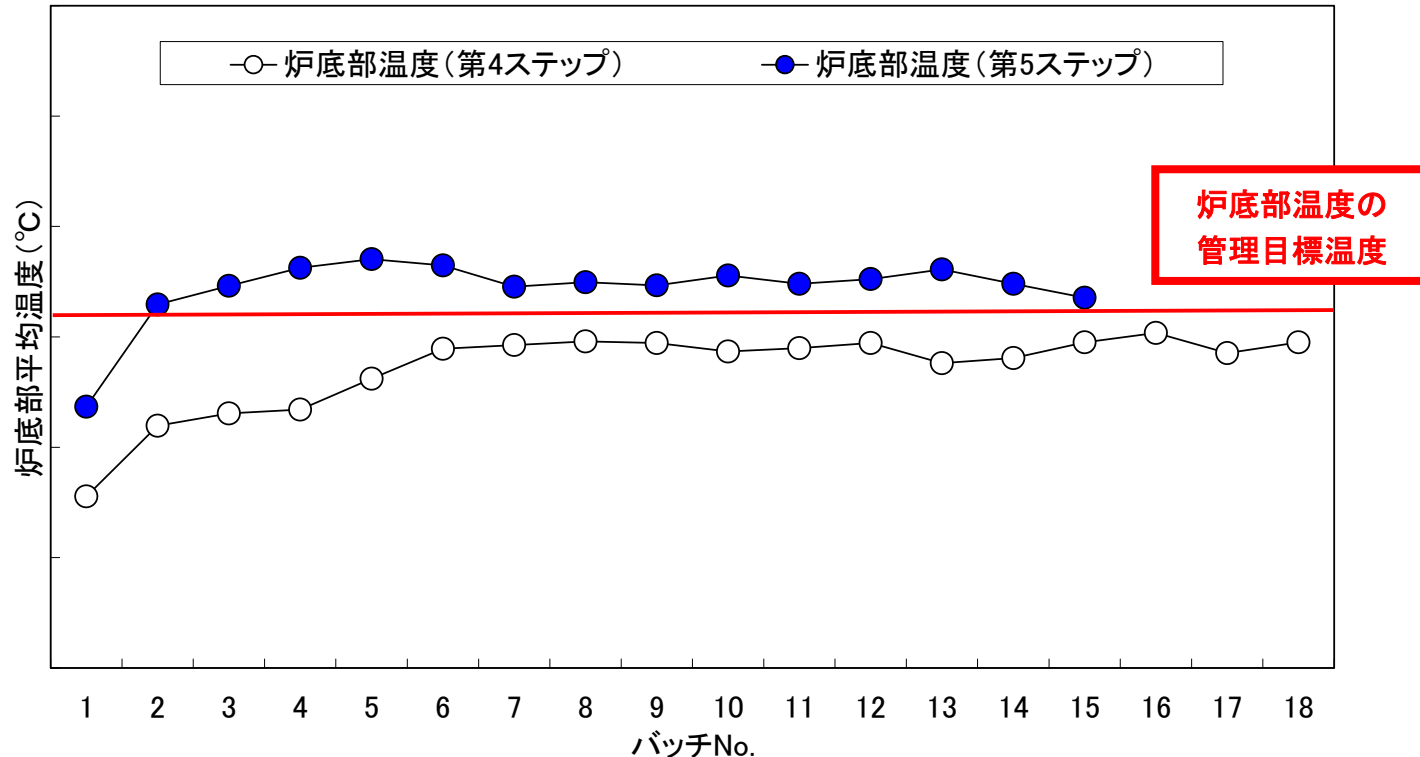
①、②の対策により、偏流防止ができたが、第5ステップでは炉底温度を全体的に高く管理しているため、炉底部温度の管理目標値より、20～30℃程度高く推移した。

- ①全段加熱時の流下ノズル温度を管理するとともに、それに伴う高周波加熱電力および加熱時間を調整した。
- ②全段加熱時の底部電極温度

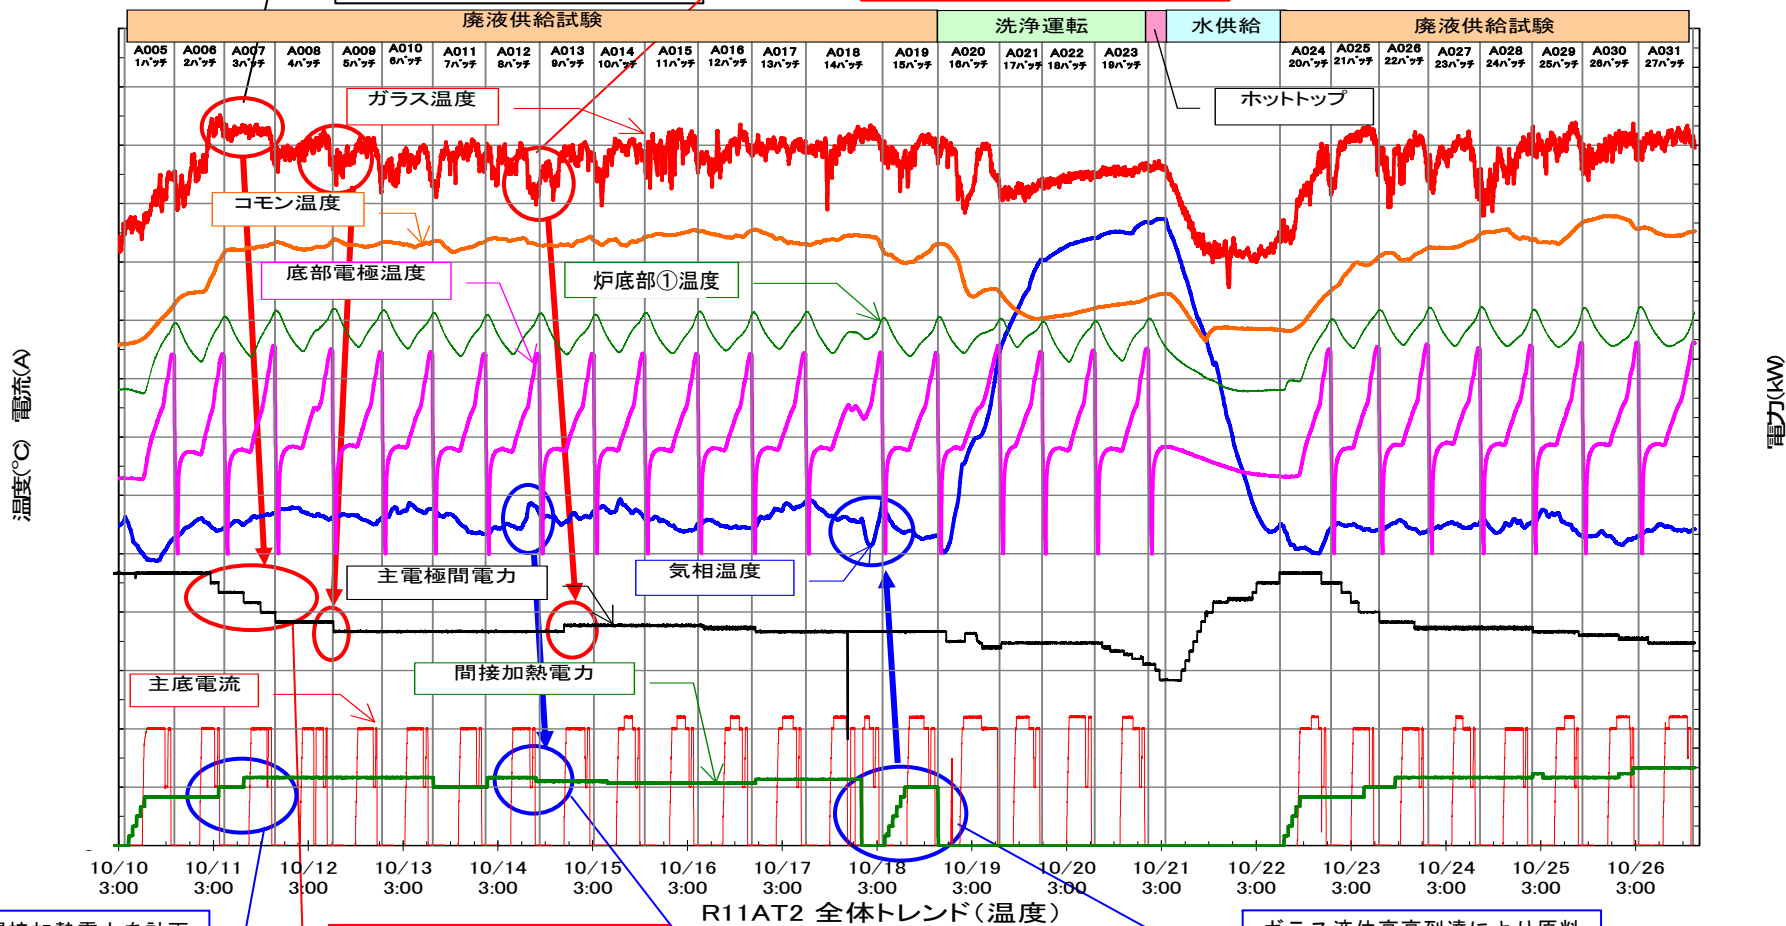
2. 運転実績 (全体トレンド)

ガラス温度が継続して上昇したため、熱バランス計算に基づき主電極間電力を低下させた

ガラス温度が低めであったため、熱バランス計算に基づき主電極間電力を増加させた

ガラス温度が上昇傾向のため、熱バランス計算に基づき主電極間電力を低下させた

気相温度が上昇傾向のため、熱バランス計算に基づき間接加熱電力を低下させた

ガラス液位高高到達により原料供給が停止したため、水供給を実施し、間接加熱を停止した

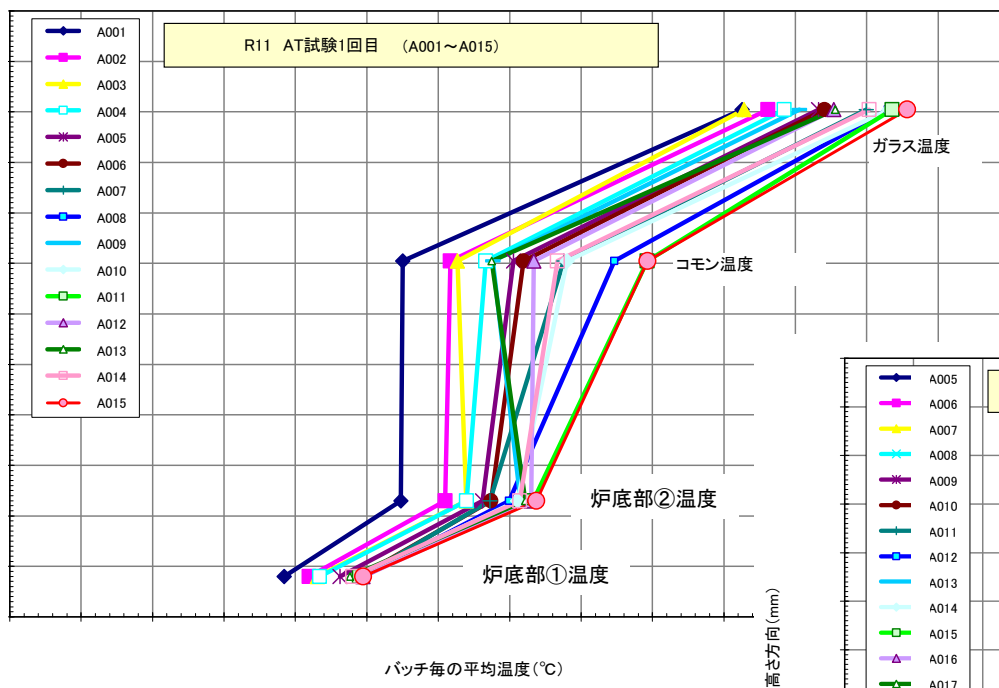
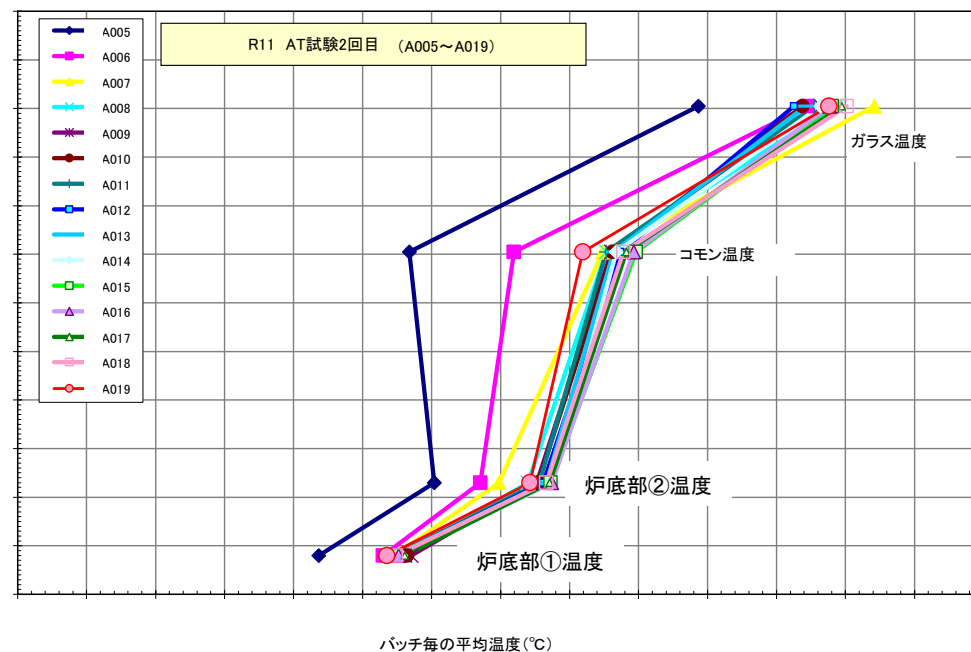
2. 運転実績 (垂直炉内温度の推移)

- ・第5ステップでは、炉内温度分布が安定しており、廃液供給3バッチでほぼ安定している。
- ・第4ステップに比べると、炉底部温度①及び炉底部温度②を高く管理

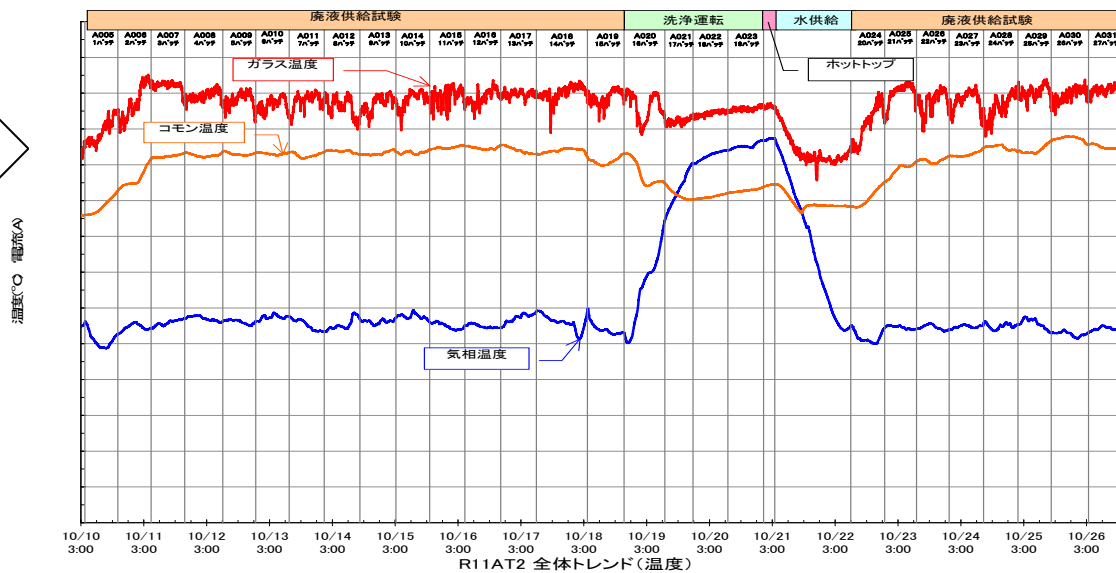
ガラス温度、気相温度等の推移 (第5ステップ)

廃液調整等の対策により安定した運転状態の維持が確認できた。

モックアップ試験と同等の運転データが得られた

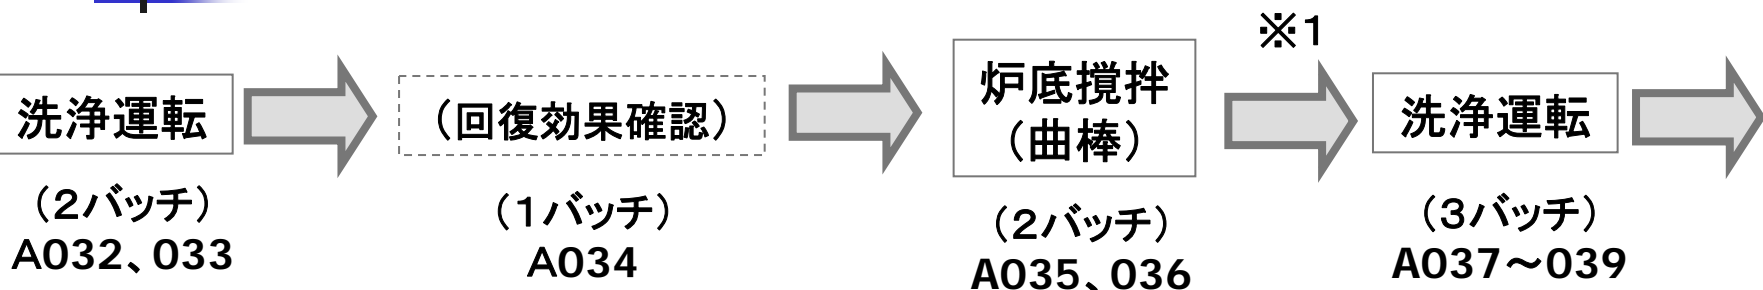
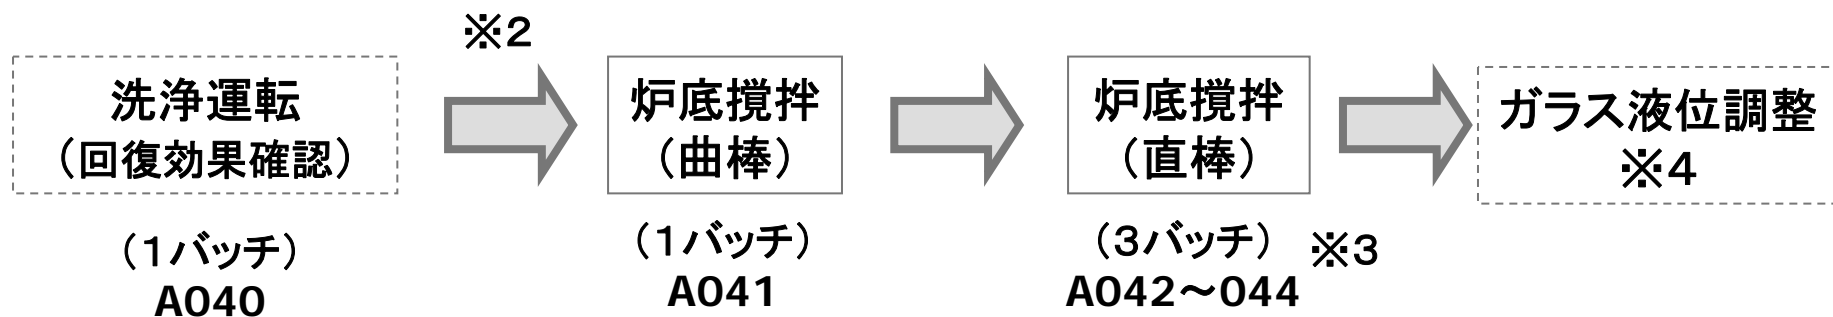
28バッチ目 (A032) 以降の回復運転について

※1 炉底攪拌時に使用する負圧維持用オリフィスの開不調発生により炉底攪拌(直棒)から洗淨運転に変更

※2 負圧維持用オリフィスを交換し、炉底攪拌に移行(長期保持)

※3 A044で直棒の曲がり発生

※4 ガラス液位調整後、観察を行い、攪拌棒の曲がり及び天井レンガの損傷を確認

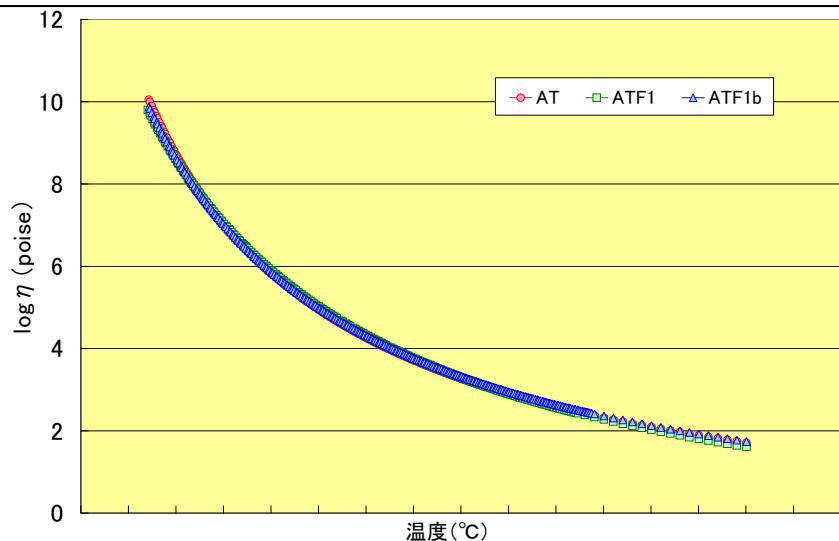
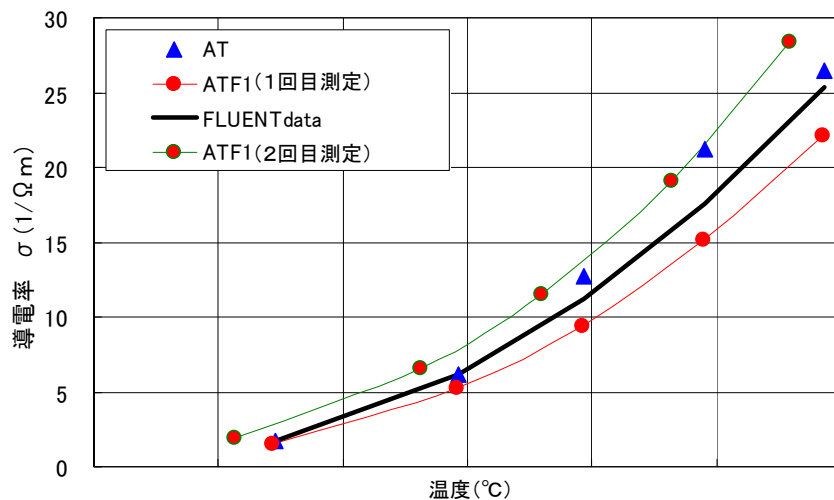
- ・ Ruを金属（不溶解残渣成分を模擬）もしくは酸化物で添加した2種類の模擬廃液を用いて、ガラスサンプルを調製した（高温で熔融した）結果、金属のRuも酸化物に転換されていた。
- ・ 2つのガラスサンプルに対し高温粘度、導電率の測定を行った結果、高温粘度、導電率は、不溶解残渣成分を模擬するためにRu金属を20%程度添加したサンプルとRuを酸化物として添加したサンプル（従来白金族元素の形態と考えていたもの）とで変化がないことを確認した。

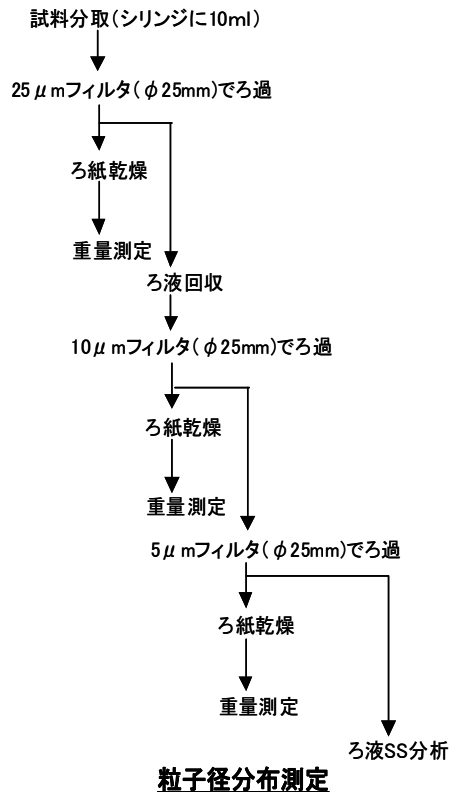
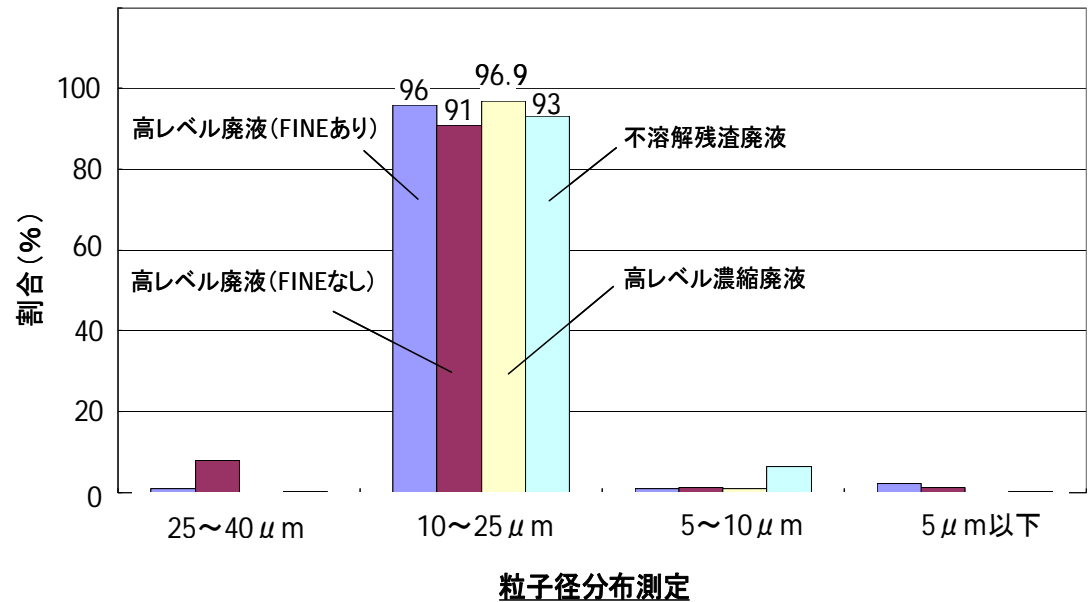
廃液中の不溶解成分としては、他の廃液と粒子径分布は同等であった。また、小型溶融炉試験において粒子が凝集して大きくなるという現象は見られなかった。

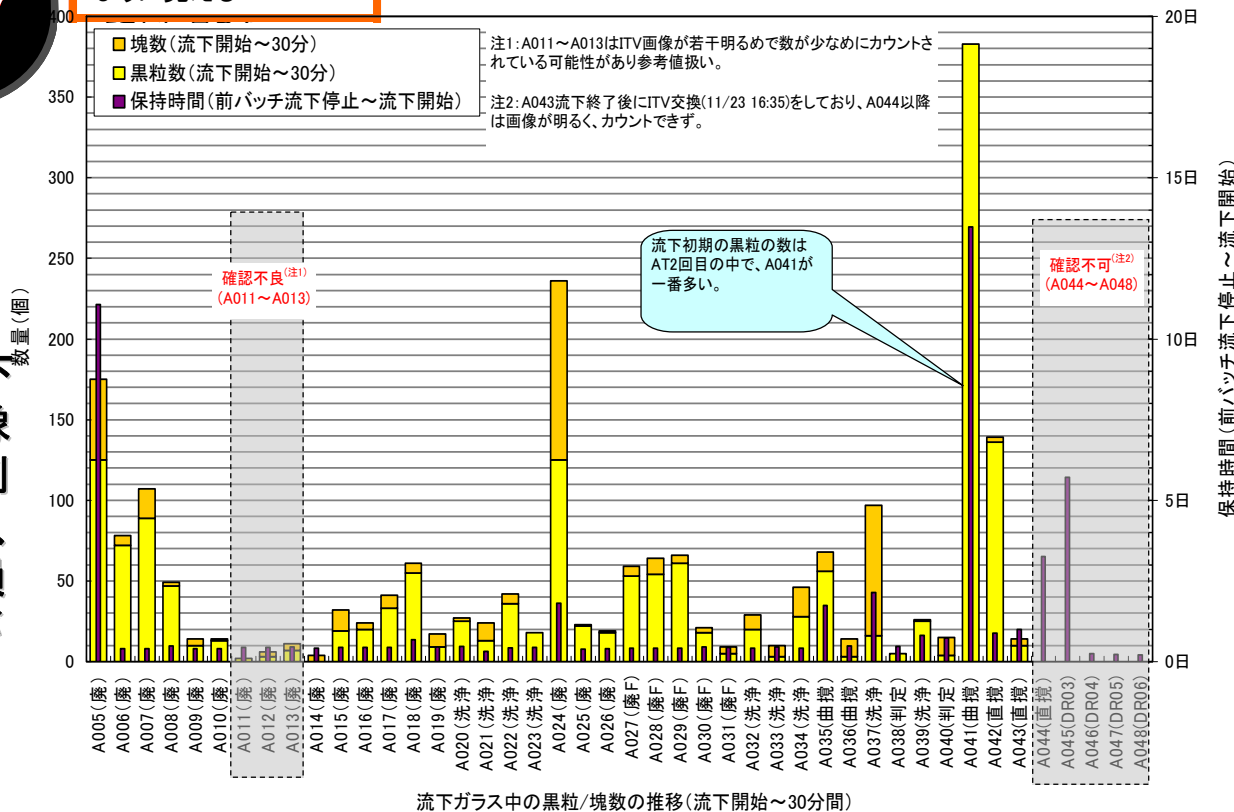
流下ガラス中の黒粒/塊数の推移 (流下開始～30分間)

異物混入による流下状態確認試験(るつぼ試験)では、ガラスにレンガ小片と金属粒子を混ぜて流下状態を確認した結果、流下の映像からレンガ小片と金属粒子の区別が困難であることがわかっており、右図のデータだけではレンガの損傷時期との関係を説明することが難しい。

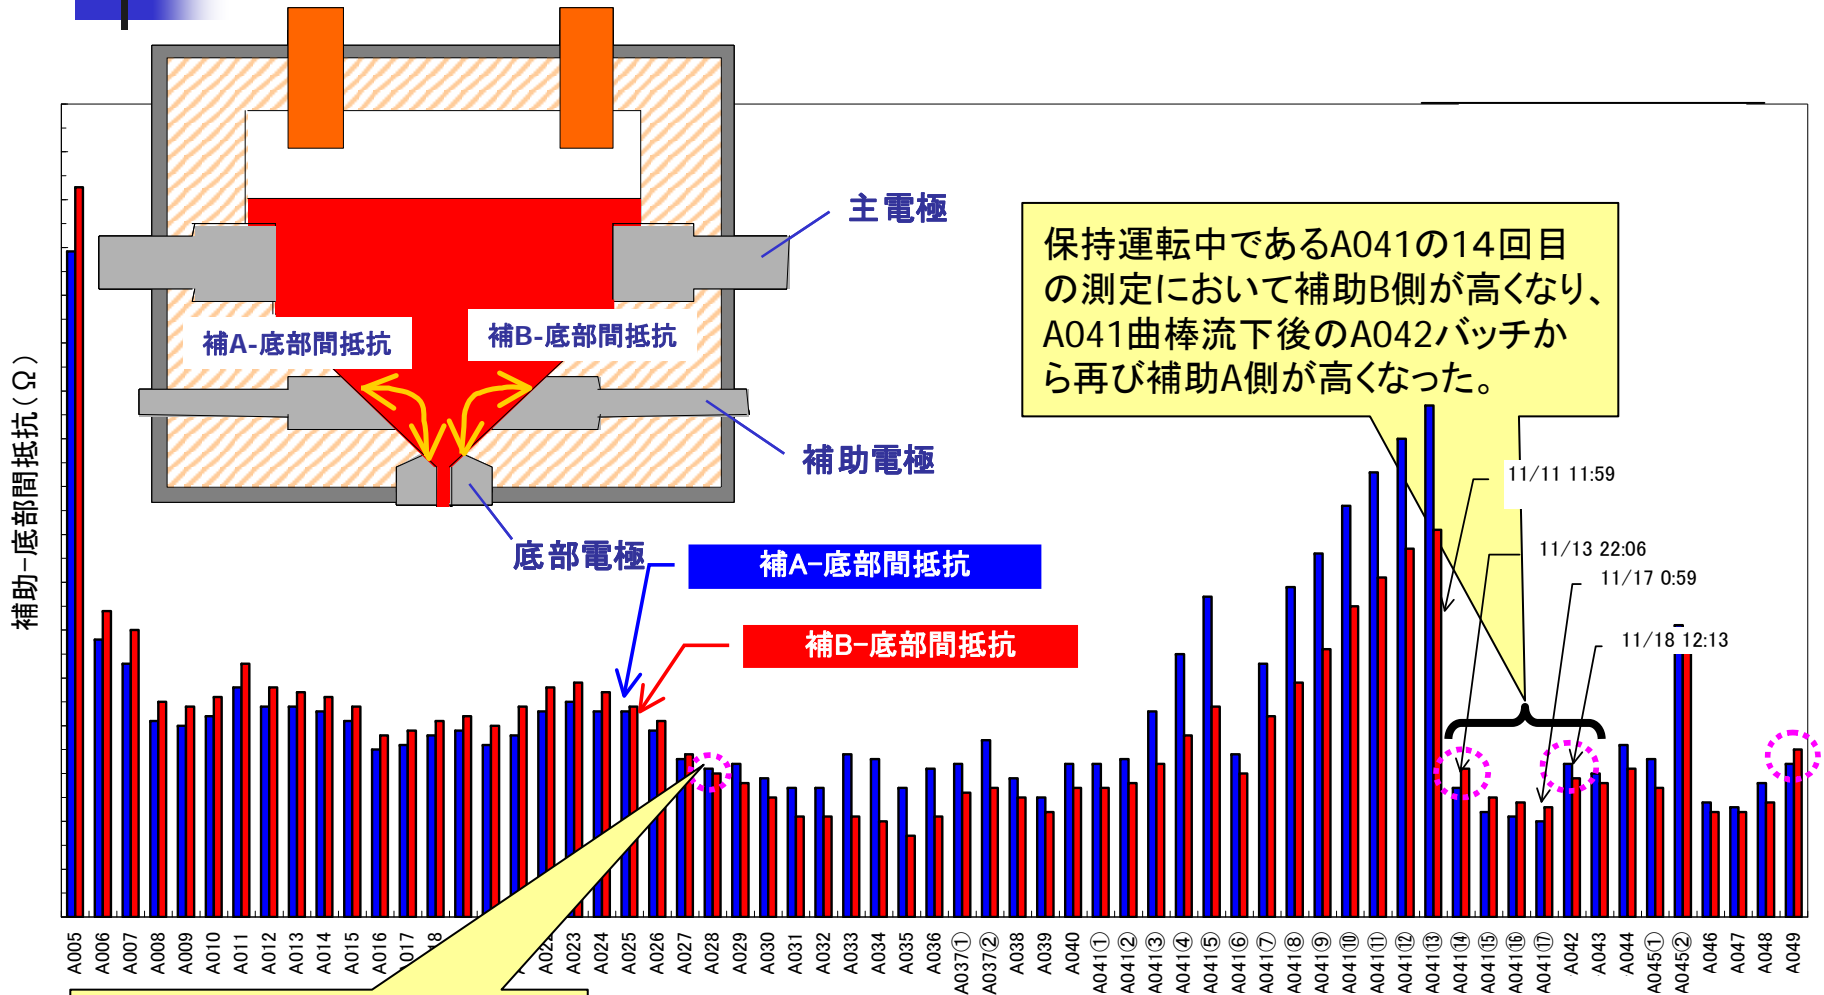
保持運転中であるA041の14回目の測定において補助B側が高くなり、A041曲棒流下後のA042バッチから再び補助A側が高くなった。

A028バッチにおいて、それまでと異なり、補助A-底部間の抵抗が補助B-底部間の抵抗を上回った。

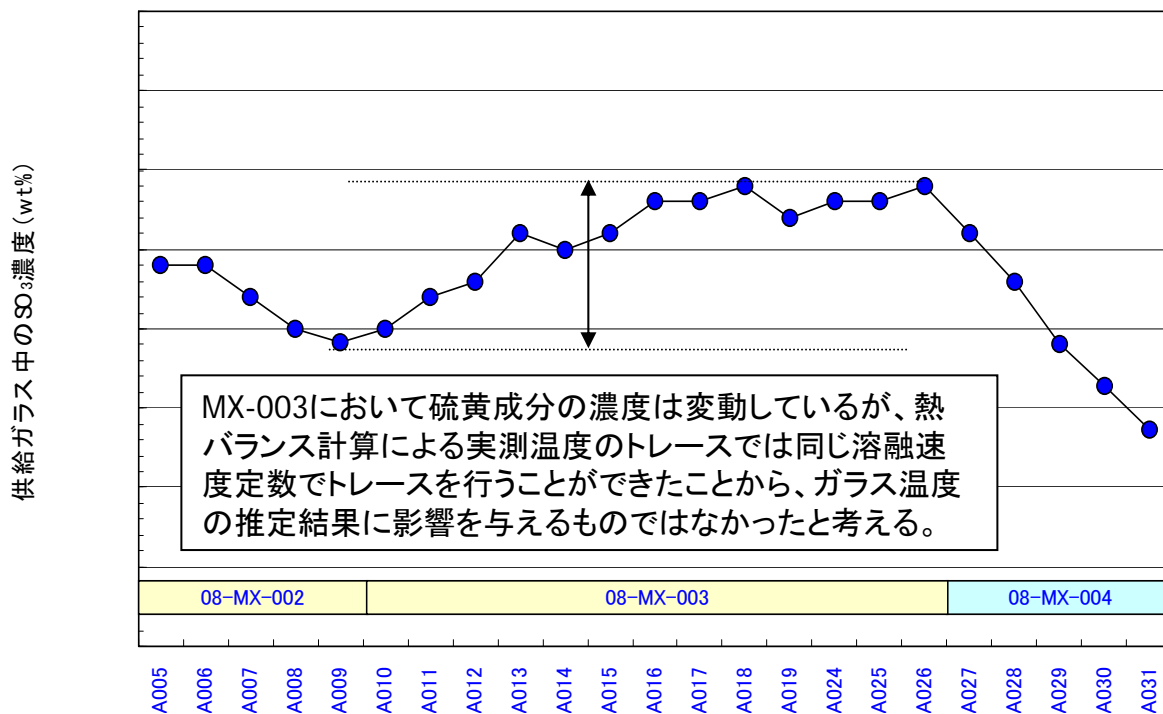
混合バッチMX-004（不溶解残渣廃液あり）から、供給ガラス中の硫黄成分は減少しているが、MX-003（不溶解残渣廃液なし）の変動幅と比較しても大きな変動ではないことから、熱バランス計算によるガラス温度の推定結果に影響を与えるものではないと推定。

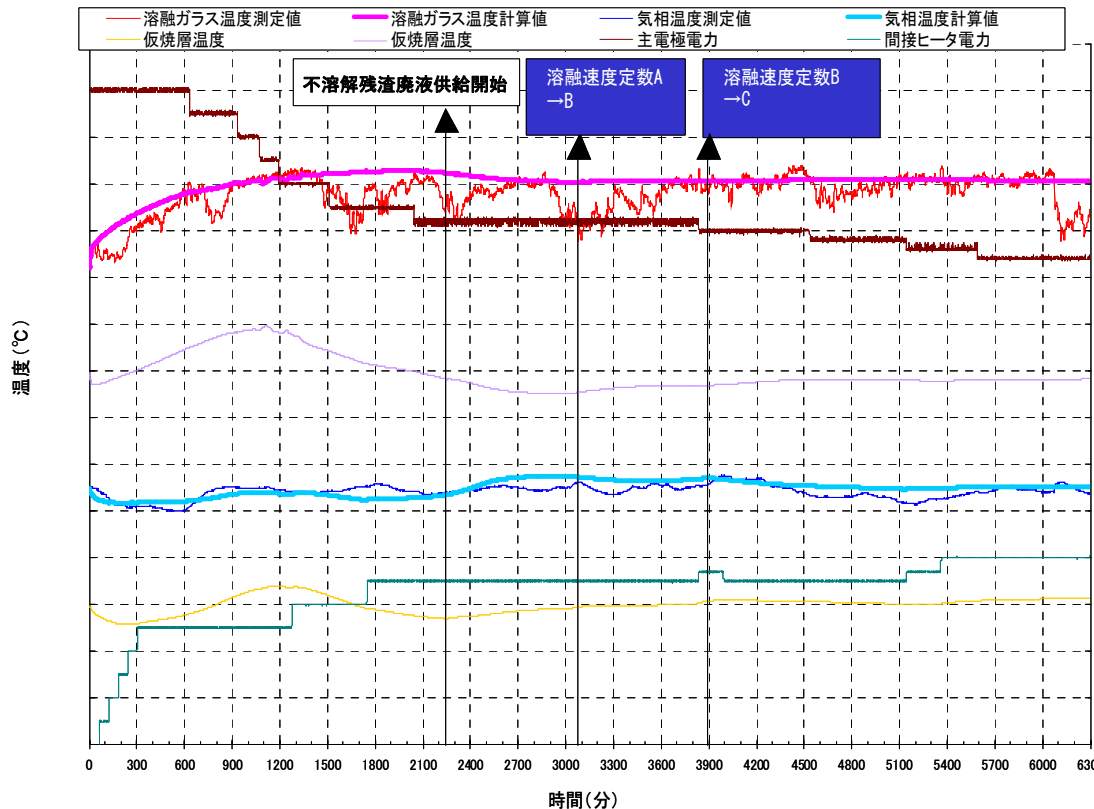
A028以降、バッチを追うごとに溶融速度定数を低下させると実測値を良くトレースできることがわかった。
