高レベル廃液ガラス固化施設における アクティブ試験の現状について

平成21年 7月 1日
日本原燃株式会社

報告内容

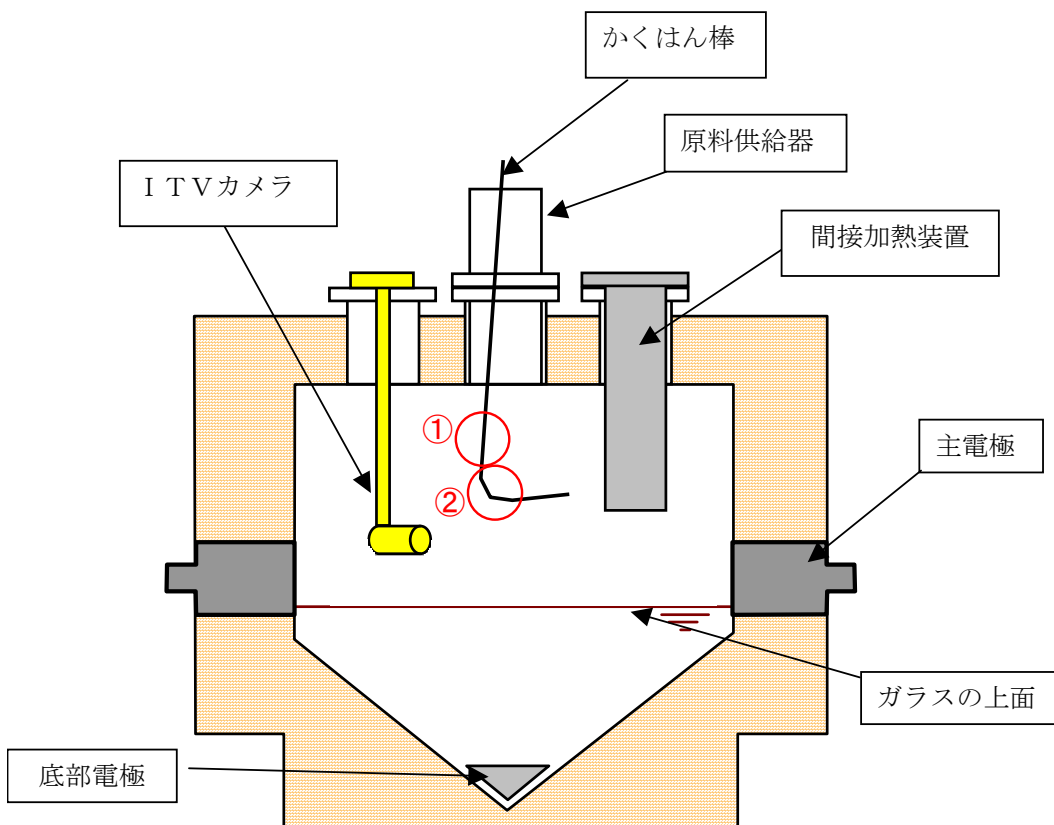
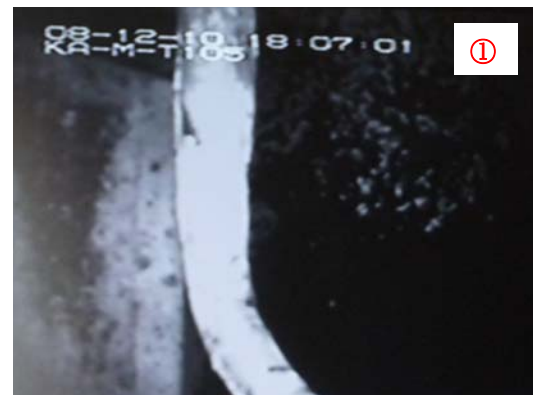
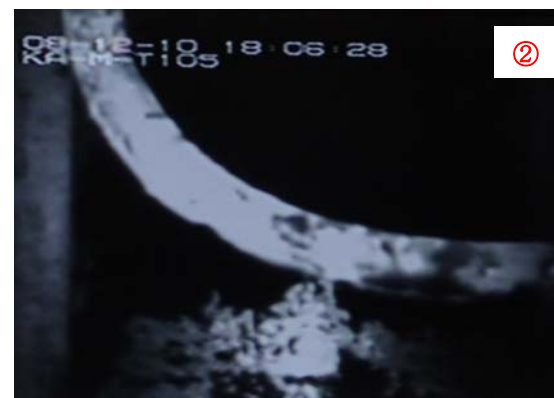
ガラス溶融炉の加熱を停止し、放冷後炉内にカメラを挿入し、かくはん棒の状態を観察した結果、かくはん棒が曲がっていることを確認した。(12月10日18時頃)

かくはん棒の操作等を行っている際にガラス溶融炉内部に損傷を与えた可能性が考えられることから、ガラス溶融炉の内部を詳細に観察することとした。

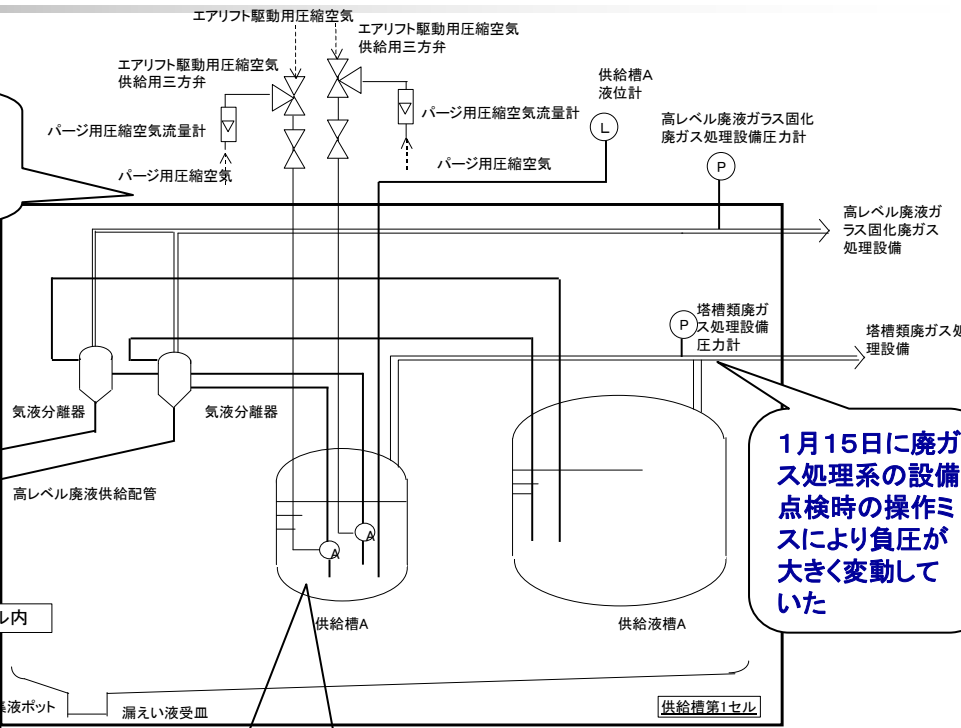
空気の流量が通常(約20L/h)よりも大きい値(約65L/h)になっていた

閉止フランジに一度使用したガスケットを用いており、さらに締め付け方法が再利用ガスケットに適した方法ではなかった

廃液の漏えい量は約148L

1月15日に液位の上昇があった(廃ガス処理系の負圧変動によるものと判断して詳細な調査を行っていなかった)

その後、複数回液位警報がなっていた(液位計の詰りと判断して詳細な調査を行ってなかった)

1月15日に廃ガス処理系の設備点検時の操作ミスにより負圧が大きく変動していた

槽内の液量が1月9日から減少していたが、気付かなかった。(約140L減少)

21日漏えい液受皿内にあった液体の分析により高レベル廃液であることを確認

推定原因	是正処置	予防処置
<p>①流量設定弁への人等の接触があった可能性によりパージ空気流量が通常の数よりも大きい値になり、高レベル廃液が揚液されたこと</p>	<p>エアリフトのパージ空気流量の変動防止（近接防止及び調節弁の養生等）</p>	<p>人等の接触により流量が変化することに気付くにくく、その結果、設備の安全性に影響を及ぼすおそれのある箇所を抽出し、エアリフトのパージ空気流量の変動防止対策を実施</p>
<p>②供給槽Aの液量の指示値は常に変動しており、また液量の減少率はわずかで通常手順に定められている定期的な液量データの記録では液量の減少が起こっていることの判断が難しく、液量減少に気が付くのに時間がかかったこと</p>	<p>供給槽の液量変化監視ルールの強化</p>	<p>高レベル濃縮廃液、不溶解残渣廃液、プルトニウム濃縮液を内包する貯槽等に対して、供給槽の液量変化監視ルールの強化</p>
<p>③漏えい液受皿の液位高注意報の発報等により液位上昇が確認された際に、原因の特定に対して十分な分析を実施しなかったこと</p>	<p>固化セル漏えい液受皿の液位上昇が発生した際の対応方法の改善</p>	<p>高レベル濃縮廃液、不溶解残渣廃液、プルトニウム濃縮液を内包する貯槽等からの漏えい拡大防止用の漏えい液受皿に対して、固化セル漏えい液受皿の液位上昇が発生した際の対応方法の改善</p>

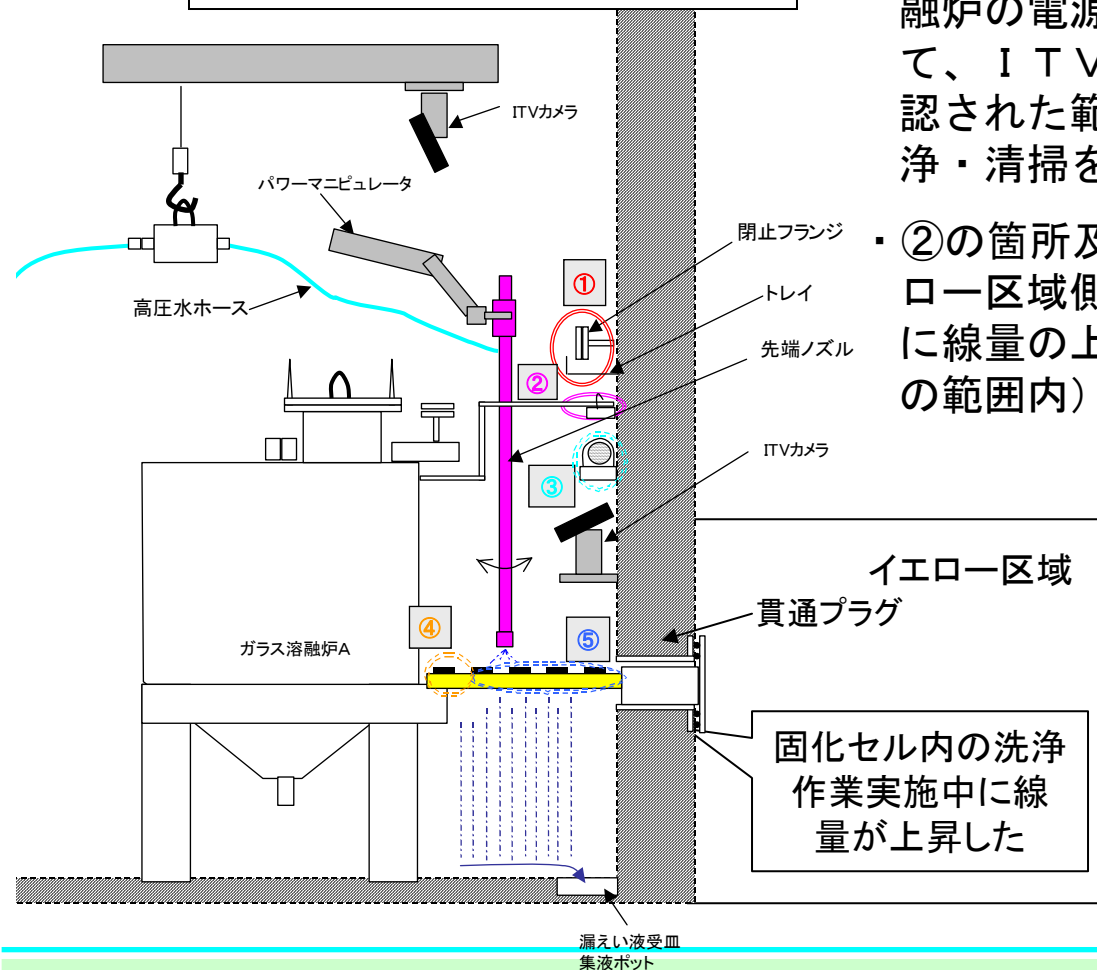
- ①: 高レベル廃液の漏えいが確認された配管フランジ面及びトレイ
 ②、③: トレイ直下の配管、サポート
 ④、⑤: ガラス溶融炉関連機器

・②の箇所及び⑤の箇所を洗浄中にセル外のイエロー区域側の貫通プラグ部に設置している線量計に線量の上昇が確認された。(何れも管理目標値の範囲内)

・これは、貫通プラグと貫通スリーブの間に洗浄水が浸入することを想定し、あらかじめ浸入防止措置(エアパージ)を実施していたが、その効果が十分でなく、微量の洗浄水が浸入し、線量上昇したものである。

・セル内の機器等の表面の放射能レベルの低減、溶融炉の電源設備における絶縁抵抗回復を目的として、ITVカメラにより高レベル廃液の付着が確認された範囲を中心に、高圧水を用いて適切に洗浄・清掃を実施することとした。

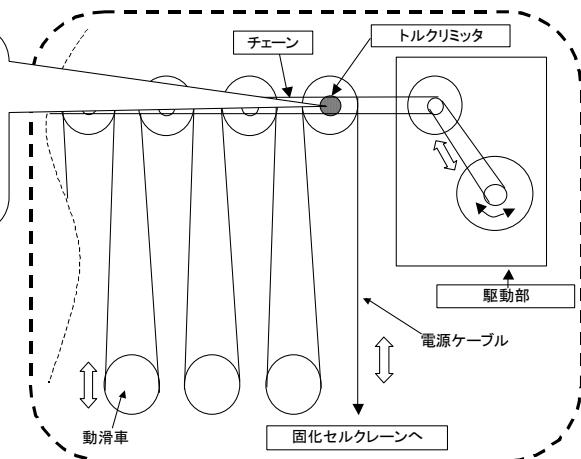
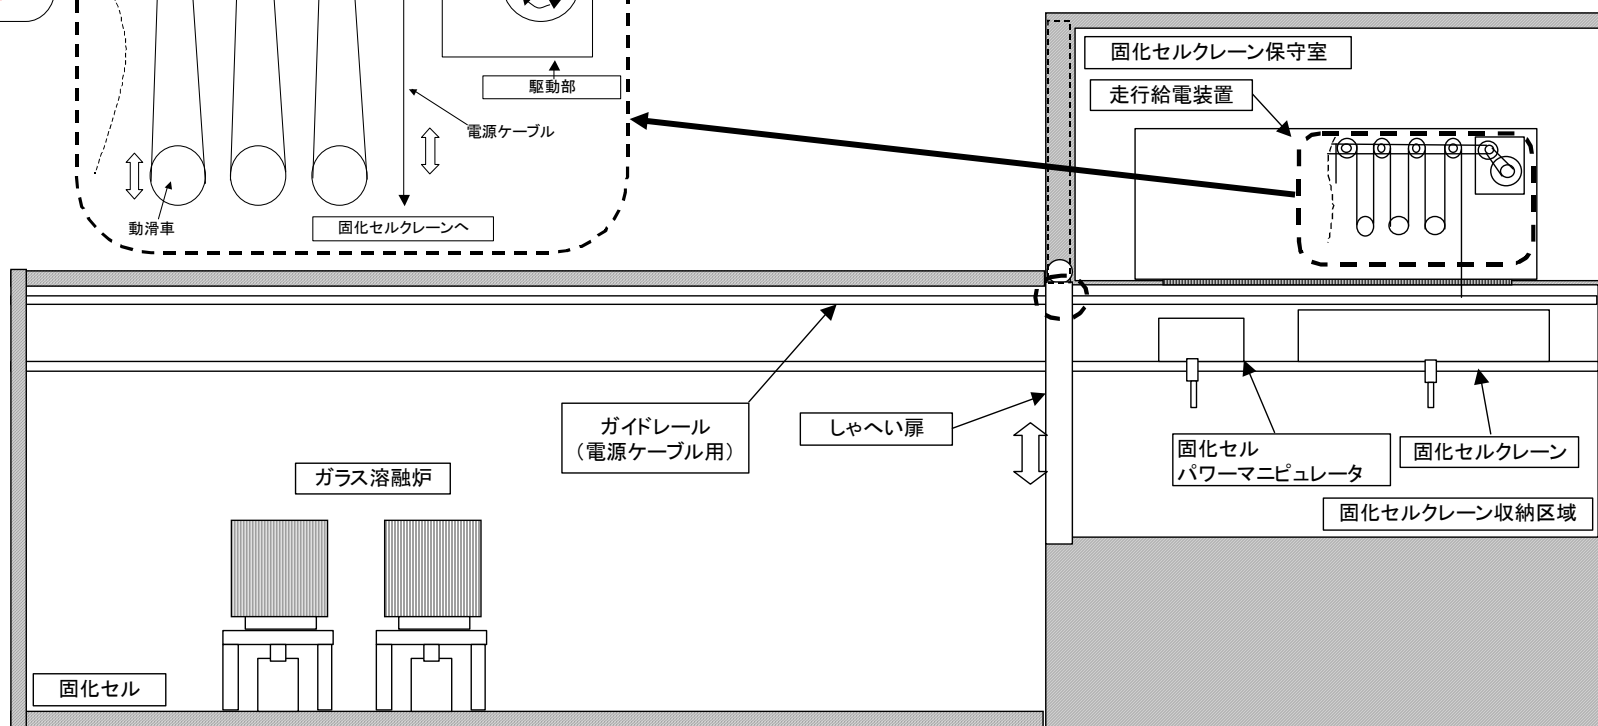
トルクリミッタの合いマークがずれており、摩擦板に滑りが発生したことを確認

固化セル内洗浄作業中に固化セルクレーン走行給電装置の「動滑車レベル異常」が発報し、停止する事象が発生した。(3月4日) その後、クレーンを復旧し、固化セル洗浄作業に係る準備作業のため、固化セルクレーンを使用して作業していたところ、3月31日に再度同様の警報が発報し、作業を中断した。
⇒固化セルクレーンは、固化セル内洗浄作業において作業状況監視のためのITVカメラ移動に使用

トルクリミッタの分解点検を行い、トルクリミッタの摩擦板全体に、滑った際に生じたと思われる傷が確認された

⇒摩擦板に徐々に滑りが生じ、それに伴い動滑車の高さ方向のズレが大きくなり、動作不良に至ったものと推定。

- ①走行給電装置の摺動部(ベアリング、チェーン等)の抵抗が経年変化により増加
- ②トルクリミッタの慣らしを行わなかったことにより、期待していた性能を発揮していなかった(スリップトルク値が低かった)こと

当該部品を新品に交換し、動作確認により異常のないことを確認し復旧。

走行給電装置の摺動部の抵抗(負荷トルク)が増加したことに対しては、負荷トルクの低減措置として、摺動部に潤滑剤の塗布、チェーンの張り調整を実施。また、トルクリミッタについても慣らしを行ったトルクリミッタに交換。

その後、固化セルクレーンを復旧し、年次点検(性能検査)時にトルクリミッタのズレが生じていないことを確認。

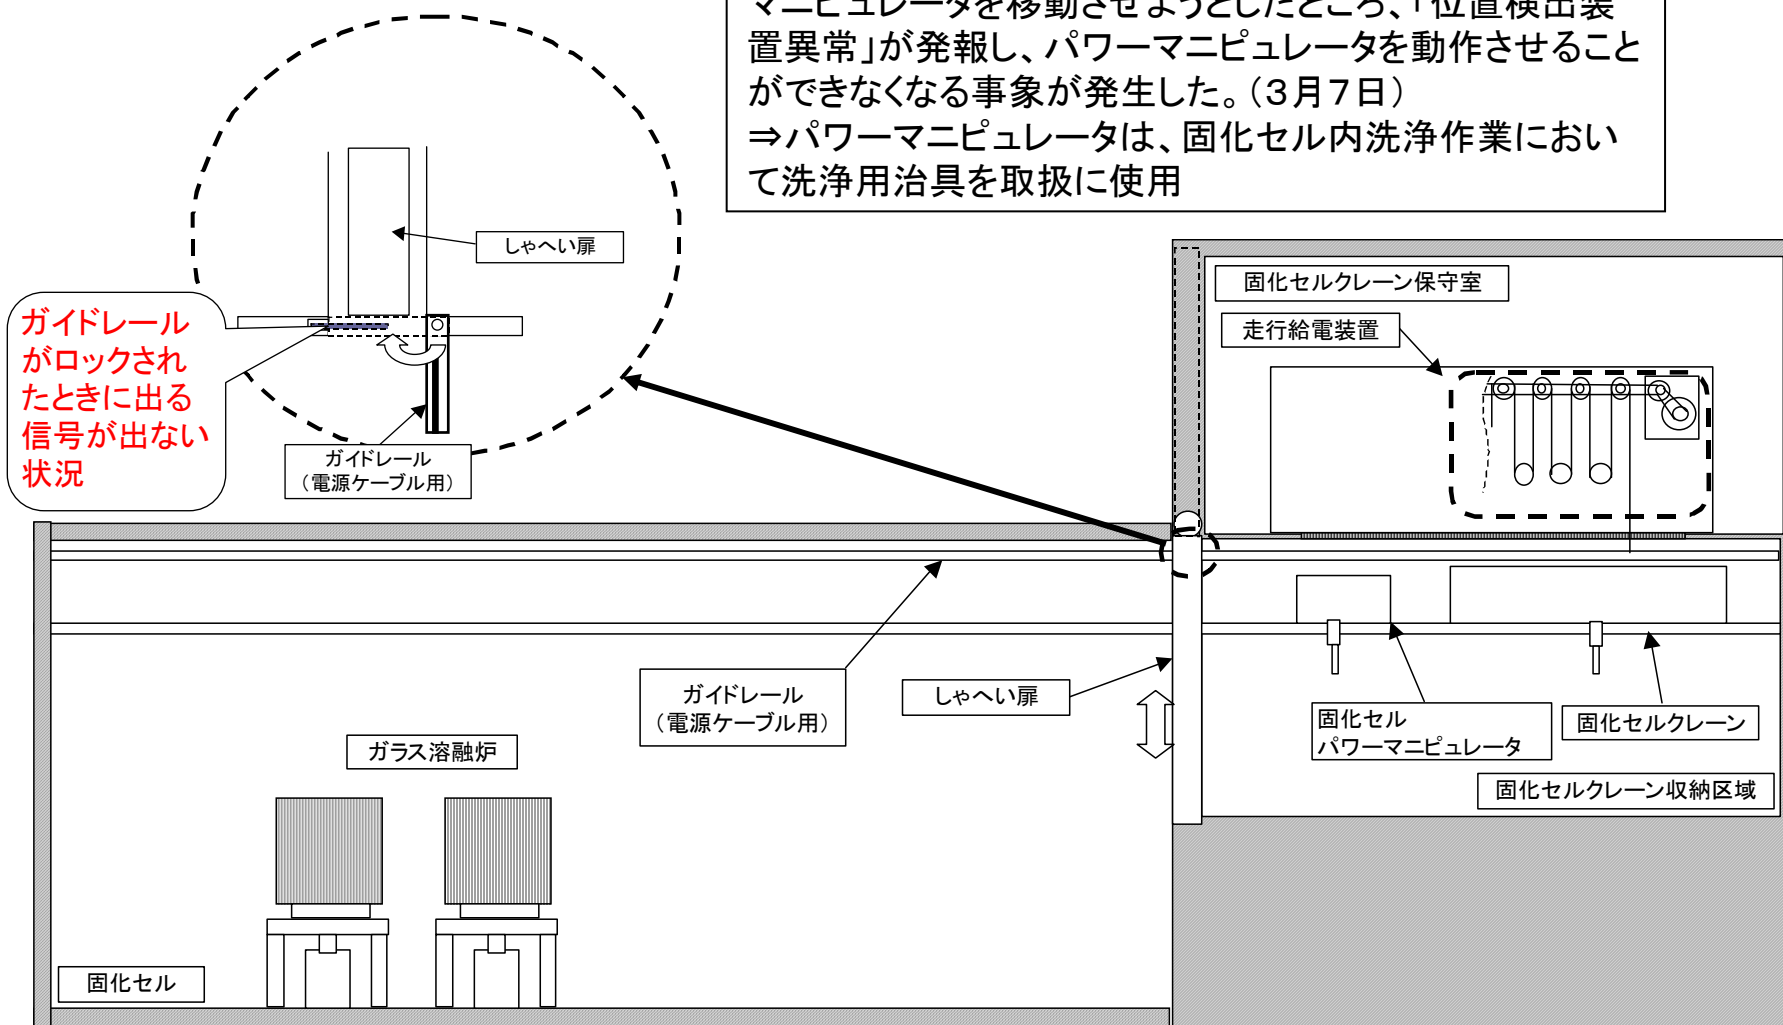
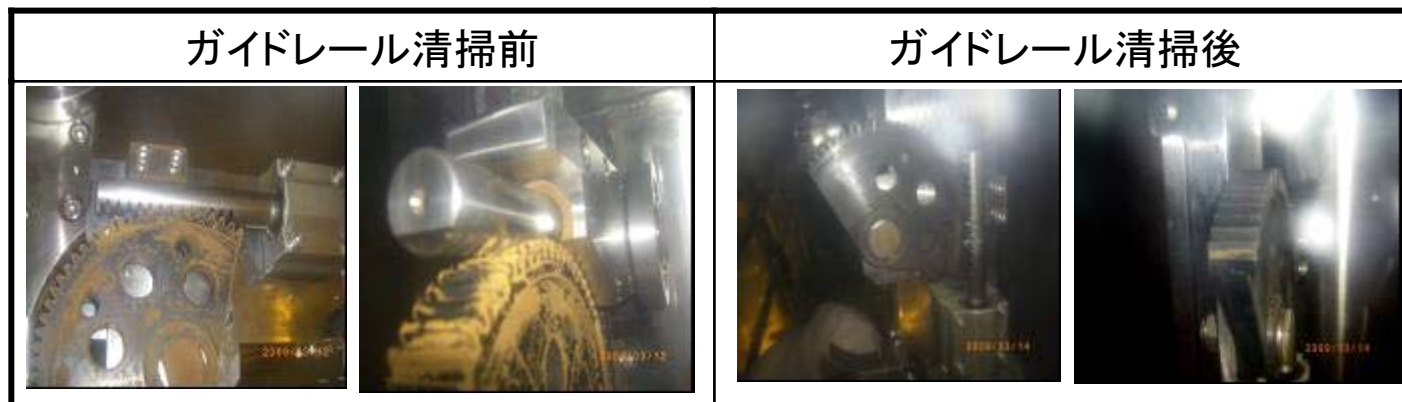
前頁の事象発生後、しゃへい扉を開けて固化セルパワー
マニピュレータを移動させようとしたところ、「位置検出装
置異常」が発報し、パワーマニピュレータを動作させるこ
とができなくなる事象が発生した。(3月7日)
⇒パワーマニピュレータは、固化セル内洗浄作業におい
て洗浄用治具を取扱に使用

3月7日、「位置検出装置異常」が発報し、固化セルパワーマニピュレータを動作させることができなくなる事象が発生。

ガイドレールの可動部の炭素鋼製ギア部に茶褐色の付着物。
⇒付着物がギア部に噛み込み、固着して動作できない状態

付着物を分析した結果、主な成分は鉄であり、モリブデンが微量に検出。モリブデンは潤滑剤の主成分であることから、付着物は錆と潤滑剤の混合物と判断。原因は、漏えいした高レベル廃液中の硝酸分がガイドレールのギアに付着したものと推定。

付着物を清掃し除去した後、動作確認を実施し、異常のないことを確認。他のガイドレール(3箇所)についても点検を実施したところ、同様に付着物が確認されたため、清掃・除去を実施。

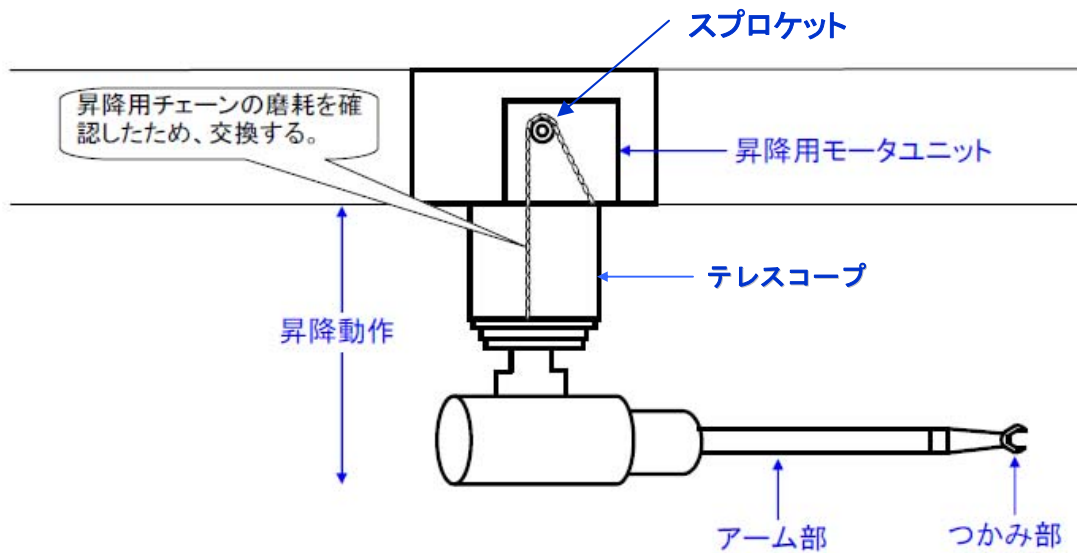
パワーマニピュレータ 概要図

平成21年4月25日頃より、固化セルパワーマニピュレータのテレスコープ昇降動作中、特定位置にあるとき昇降モータ過負荷、位置偏差異常、上下限のリミット位置以外の部分でのリミット作動等のエラーの発生頻度が増加。

固化セルパワーマニピュレータのテレスコープを昇降させるチェーンに磨耗及びグリス切れの箇所を確認。

チェーンが磨耗したことにより伸びが発生し、チェーンを駆動させる昇降モータの sprocket に嵌らなくなっていた。

チェーン及び昇降モータを交換後、動作確認を実施。異常がないことを確認し復旧。(予定)

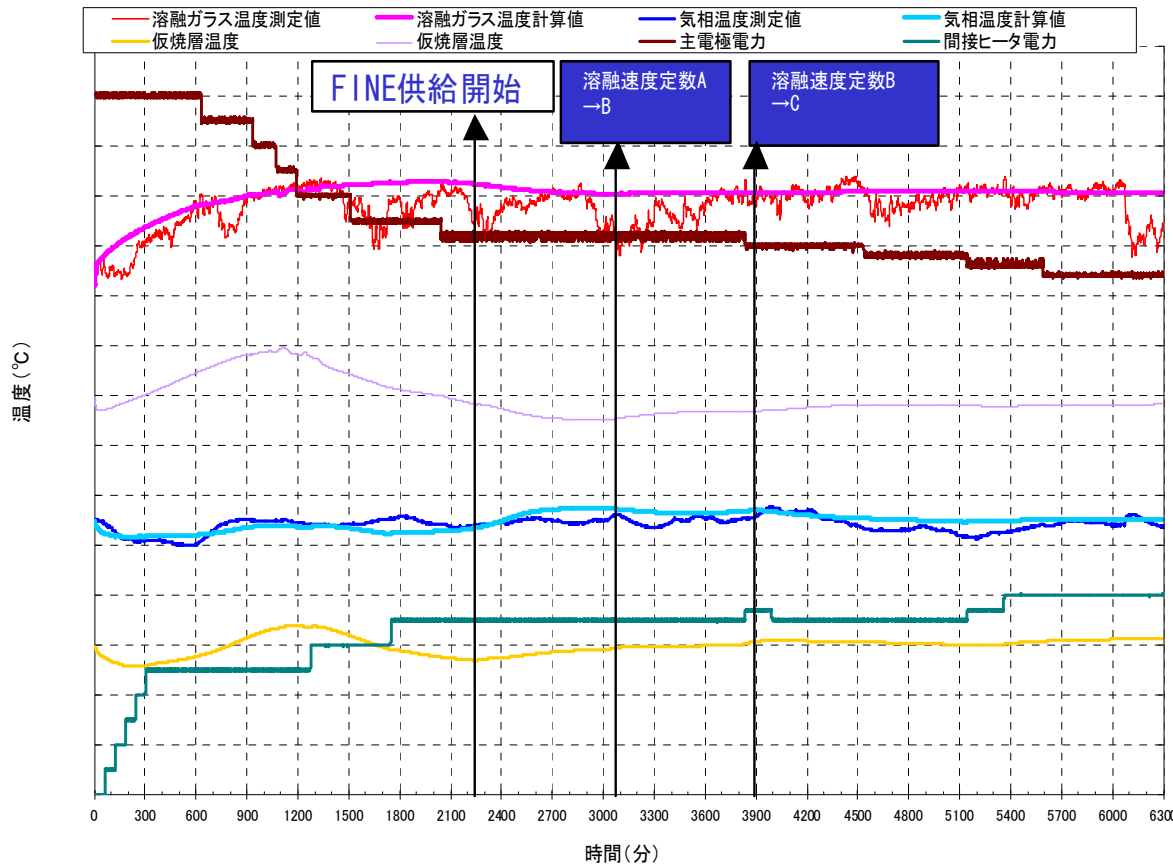
溶融速度定数
 $A > B > C$

熱バランス計算により実測温度のトレースを行う際に、実際よりも溶融速度定数を大きなもので評価したため、主電極電力の下げ幅が小さく(あるいは、下げるタイミングが遅く)なった。これが、計画値以上にガラス温度を上昇させる原因の1つとなった。
→白金族元素が炉底部に沈降・堆積した。

熱バランス計算で評価すると、A028以降バッチを追うごとに溶融速度定数を小さくすることで実際の温度変化と良く一致することが分かった。
このことから、溶融速度定数の設定が流下性低下の一因であると考えられる。

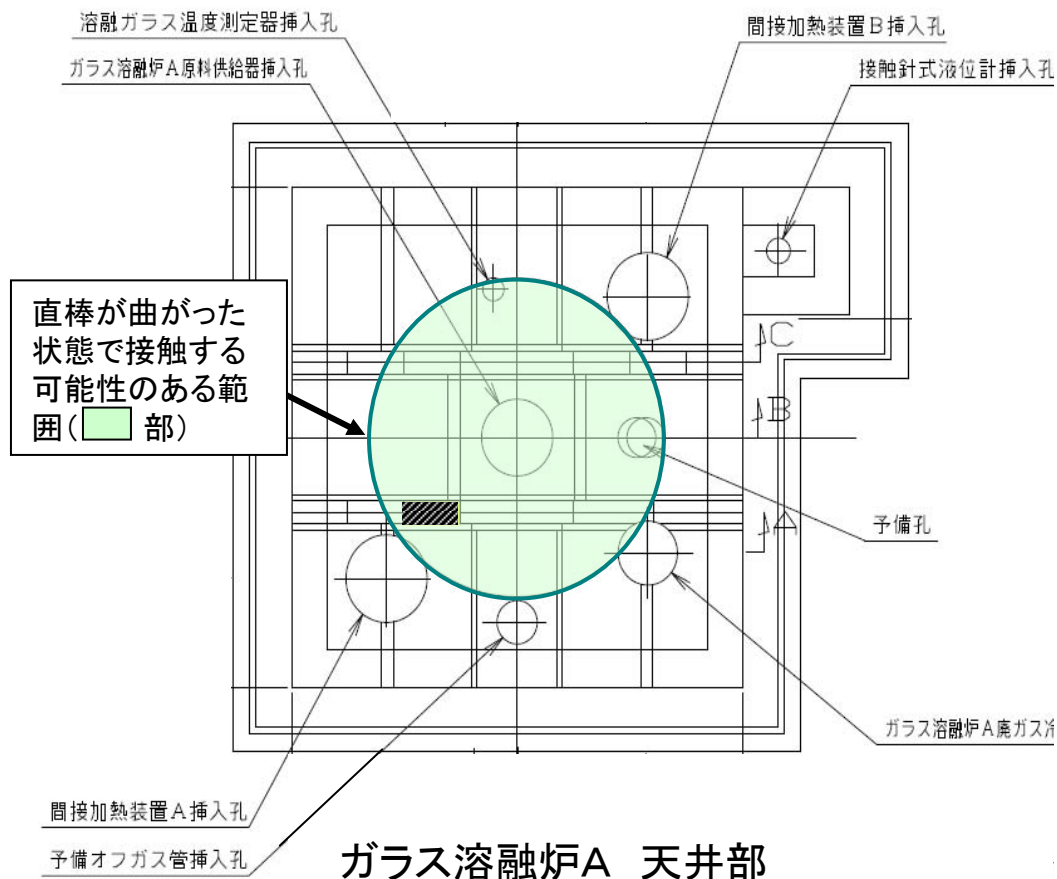
曲がったかくはん棒が接触する可能性のある天井レンガは右図における水色部のおりであり、欠損した部位(■部)についても、かくはん棒が接触する可能性のある範囲に含まれることが分かった。

棒を引き抜く際に発生する応力評価も含めて原因となる可能性について分析評価中

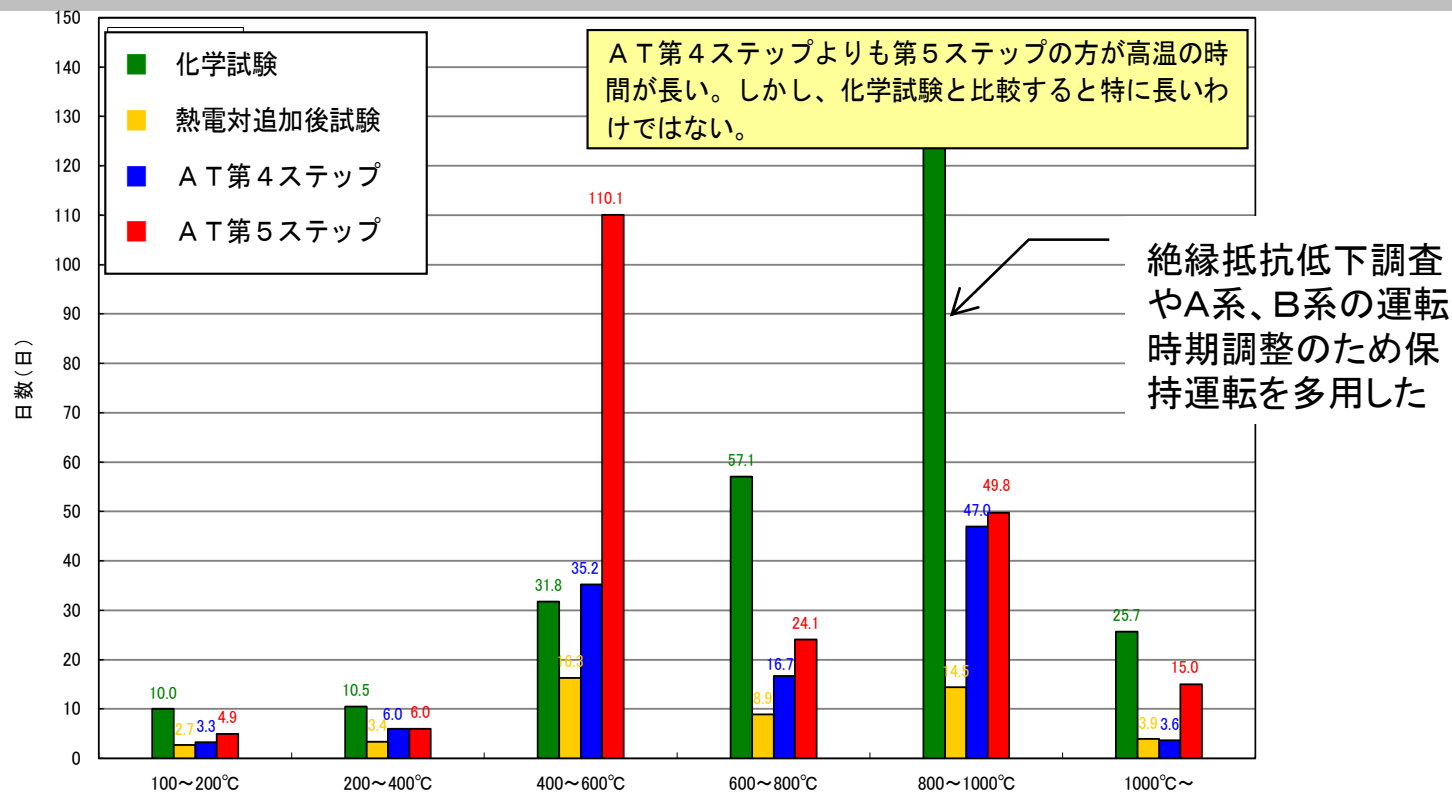
ガラス溶融炉 (A 系列) 気相部温度履歴の調査結果

使用環境の調査として、ガラス溶融炉Aについて過去実施したコールド試験(化学試験、炉底熱電対追加後試験)、アクティブ試験(第4ステップ(2007年10月～)、第5ステップ(2008年10月～))を対象として、気相部の温度履歴、気相部温度の昇温速度実績、気相部温度の降温速度実績、間接加熱温度の降温速度実績を調査した。

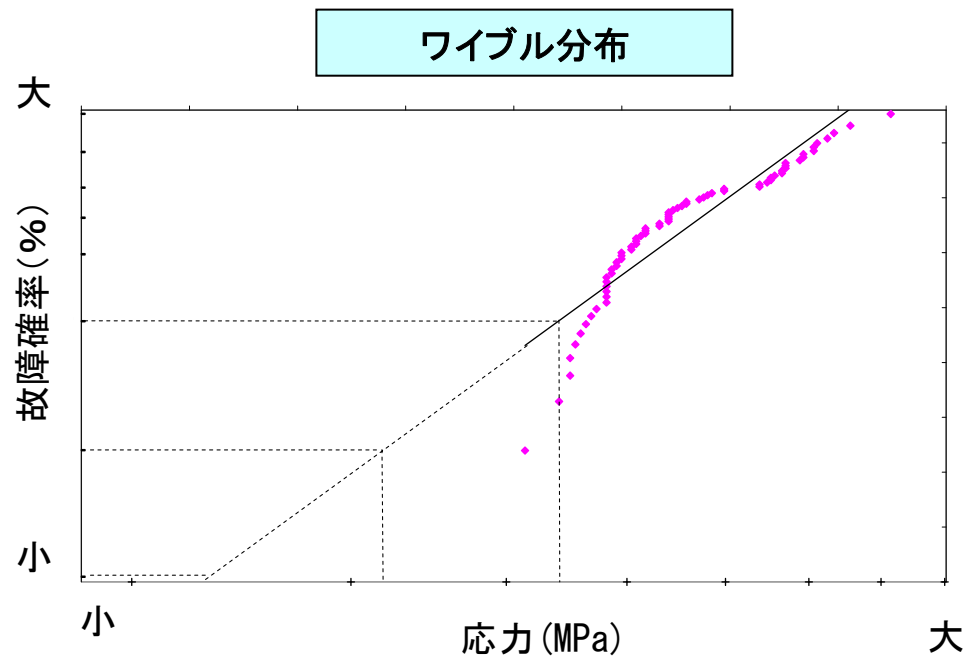
今回損傷が確認されたレンガと同様な材質の試験体を製作し、曲げ強度試験を行い、その結果をもとにワイブルプロットを算出

ワイブルプロットと熱応力解析の結果をもとに、発生応力とレンガ損傷との関係について評価中
