六ヶ所再処理工場
ウラン脱硝建屋における硝酸漏えいについて

平成 15 年 7 月 14 日

日本原燃株式会社

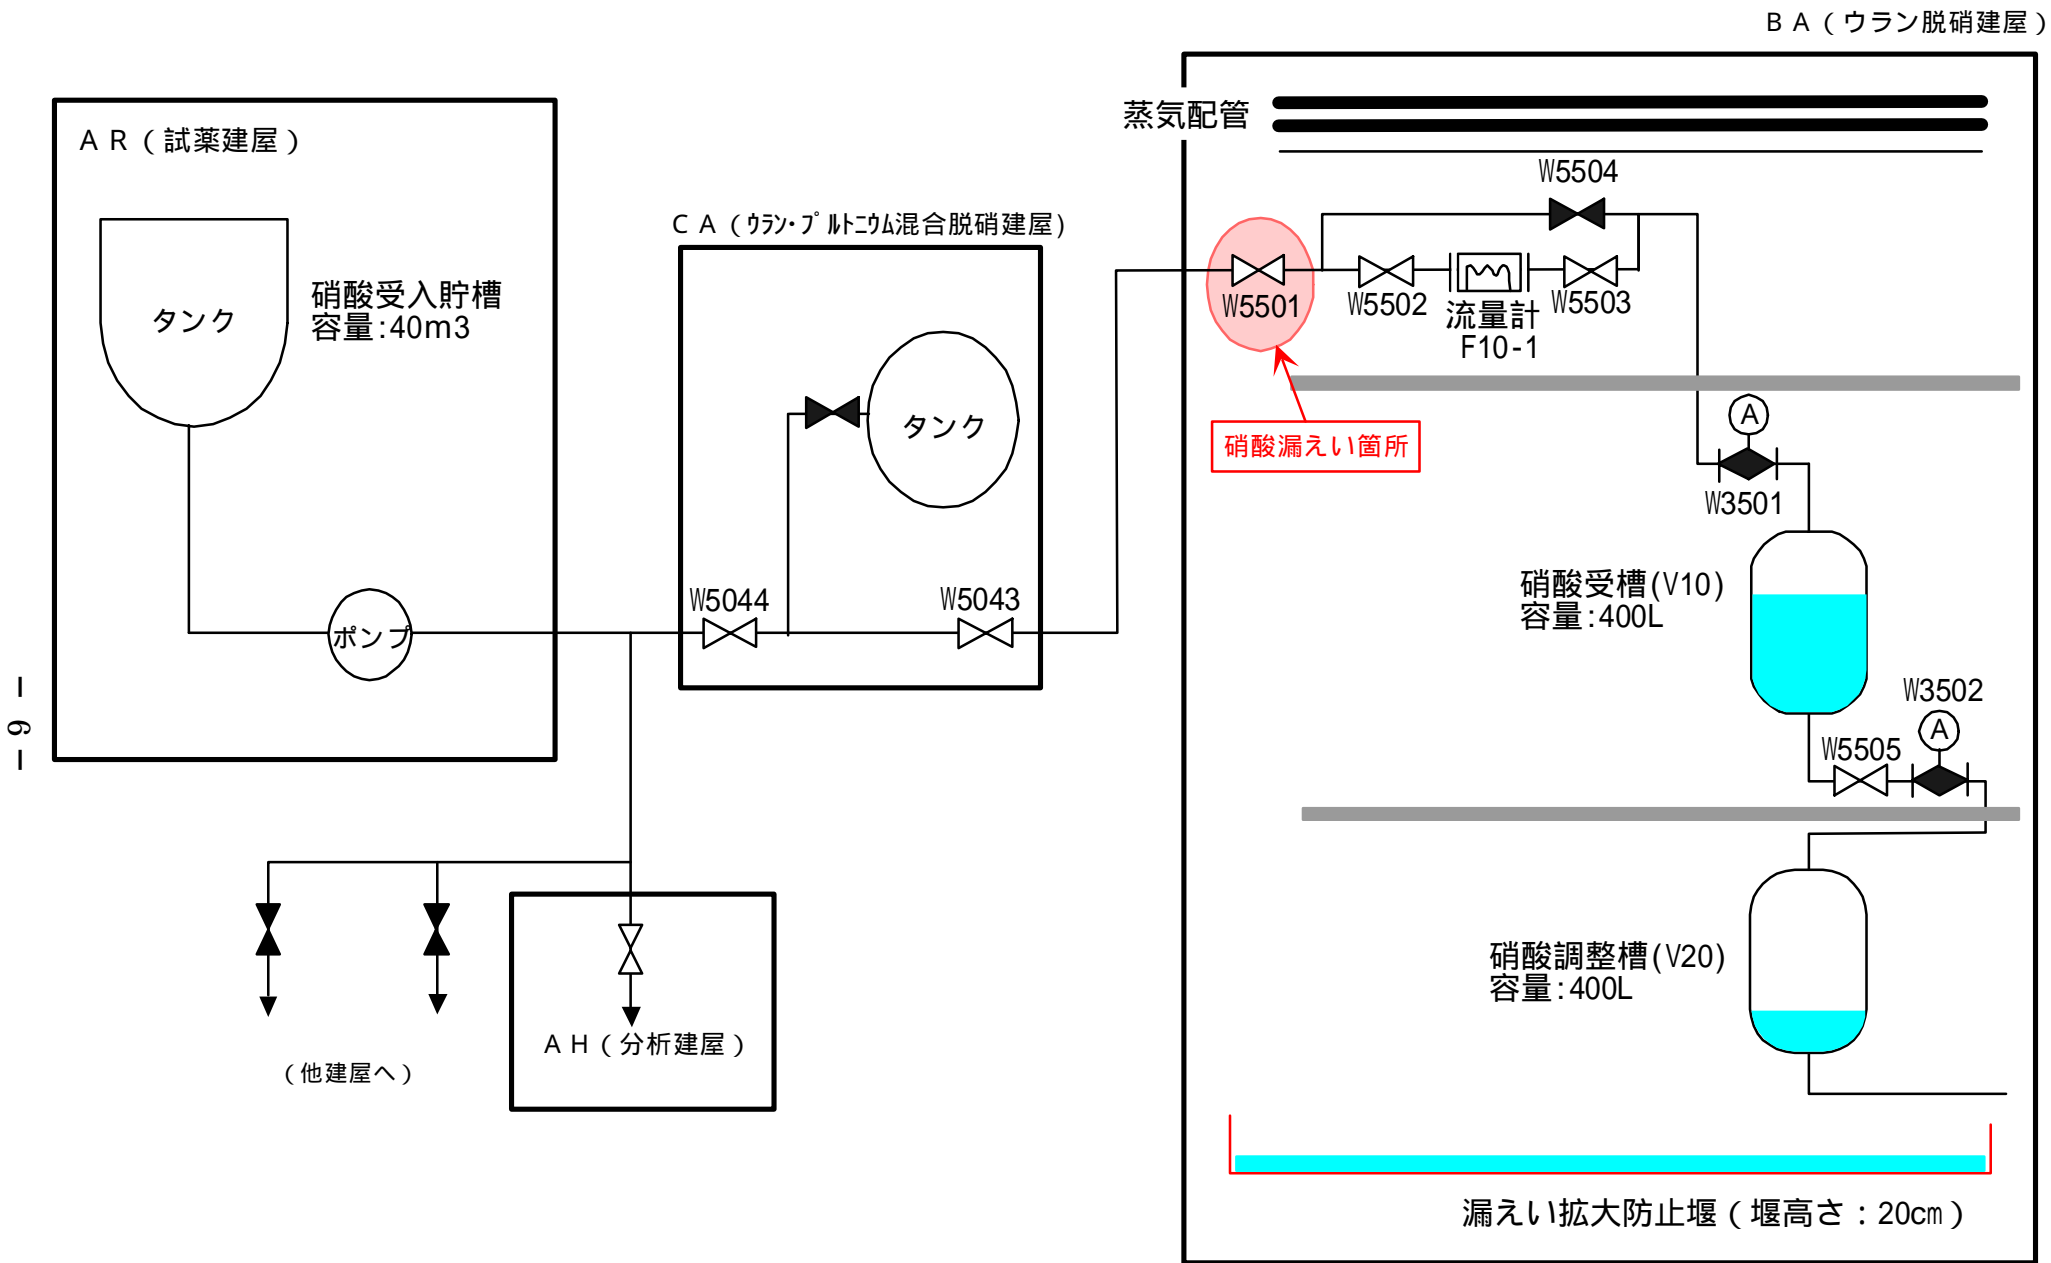
図 - 2 硝酸移送ルート概要図

9 時 28 分頃、試薬建屋からウラン脱硝建屋への硝酸供給ラインでの漏えいが考えられたため、同ライン上の手動弁(W5043 及び W5044)を閉止した(図 - 2)。

本件は、試薬建屋から分析建屋に硝酸を移送中、配管が繋がっているウラン脱硝建屋にて硝酸が漏えいしたものである(図 - 2)。漏えいした硝酸(濃度 13.6 規定)は、室内に飛散していたものの床面に設置されている堰からは流出していなかった。漏えい量は推定約 0.6m³である。また、硝酸の飛散により隣接する蒸気ラインの保温材等が損傷し、これに伴い NO_x ガスが発生した。なお、火災警報が発報したのは、NO_x ガスを火災警報装置が検知したためと考えられる。

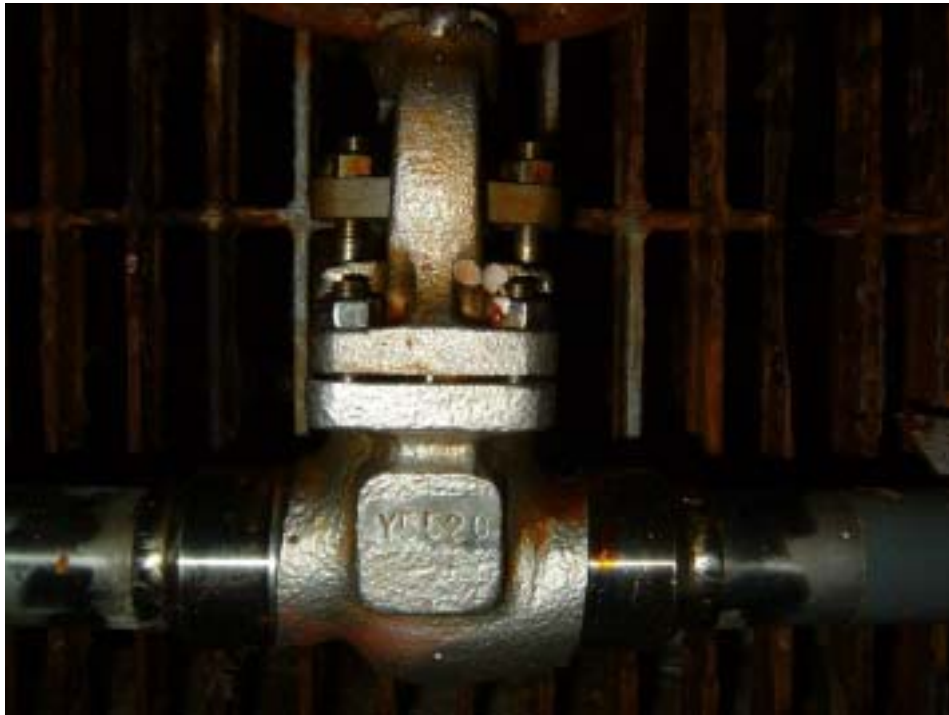
写真 - 1

調査の結果、硝酸供給ラインの元弁(W5501)内のガスケット(シール部材の一種) に著しい損傷があり、同箇所を硝酸漏えいの場所と特定した(図 - 3)。

W5501 の外観目視

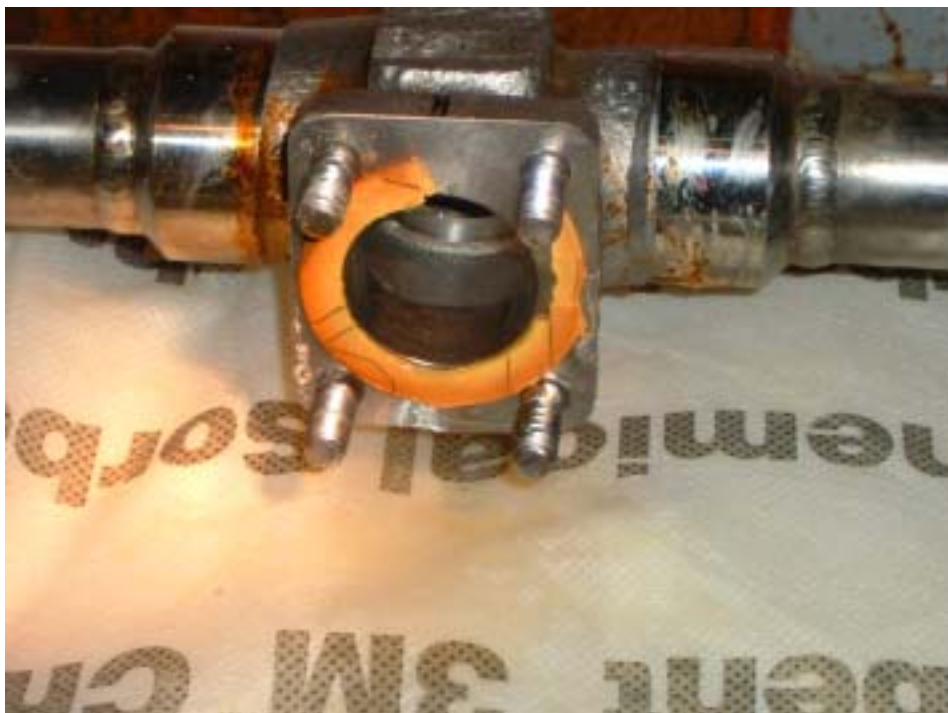
写真 - 2

漏えいした弁を分解してガスケットを確認したところ、硝酸を使用するには不適切な材質のガスケットであることが分かった。同ガスケットは、化学試験開始以来、硝酸により徐々に劣化し、3月11日の硝酸移送時にその一部が欠損し、硝酸漏えいに至ったものと考えられる。

W5501 のガスケット

総数約 23,000 件を調査した結果、275 箇所に不適切なシール部材等が使用されていることが分かり、これらについては、全て交換を終了した(表 - 1)。
