再処理施設前処理建屋における油漏れについて
(発生状況、原因及び再発防止対策)

平成20年1月11日
日本原燃株式会社

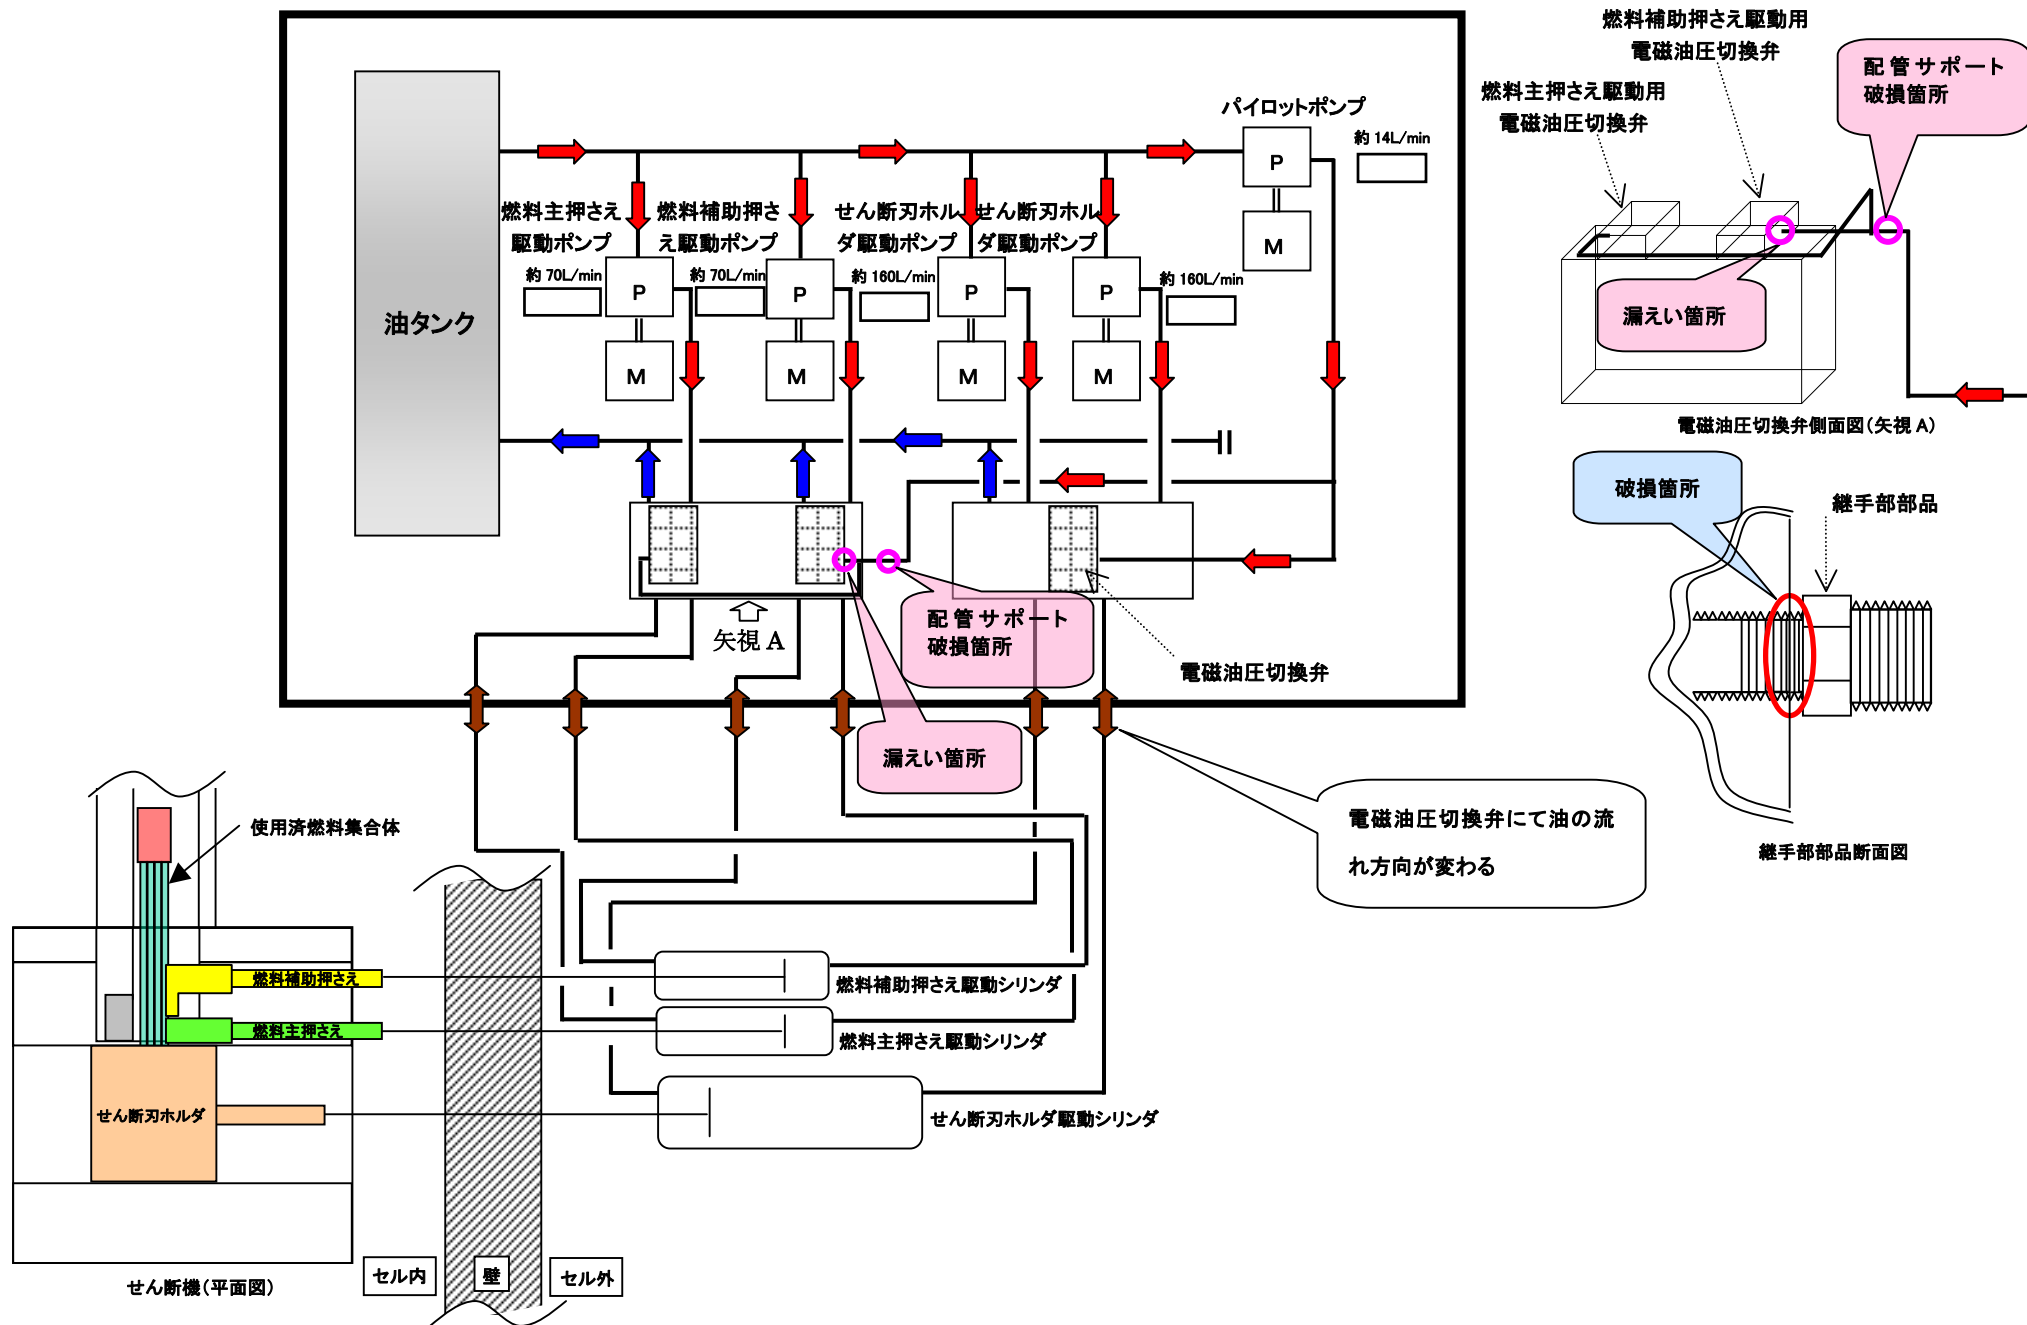
せん断機 B 油圧制御ユニット油漏えい箇所概要図

1月2日	2:00頃～ 15:00頃	漏えいした油の回収を行った結果、漏えい量は約750リットルであった（堰内：約720リットル、堰外：約30リットル）
	18:00頃	油圧制御ユニットBの電磁油圧切換弁に接続している油圧供給配管のサポートが破損し外れていることを確認
	21:20頃	油漏れ箇所特定（油圧制御ユニットBの電磁油圧切換弁と油圧供給配管との継手部と特定）（添付資料－4参照）
1月3日	15:00頃	油漏れ特定個所の点検を実施し、油圧供給配管継手部部品が破損していること、当該継手部が漏えい箇所であることを確認
1月4日	1:30頃 13:45頃～ 17:00頃	溶解工程の液抜き後に硝酸を供給し、安定な状態へ移行 油圧制御ユニットAにおける振動計測（振幅の計測）の実施 油圧制御ユニットAについて油圧制御ユニットBで発生した油漏れ箇所と同一箇所の継手部部品の外観検査及び非破壊検査（PT）による健全性を確認（有意な傷は確認されなかった）
1月5日	10:00頃～ 12:00頃 14:00頃～ 16:00頃	新規の油圧供給配管継手部を取り付け 油圧制御ユニットBにおける振動計測（振幅の計測）の実施及び当該箇所及びその他の継手部に油漏れのないことを確認

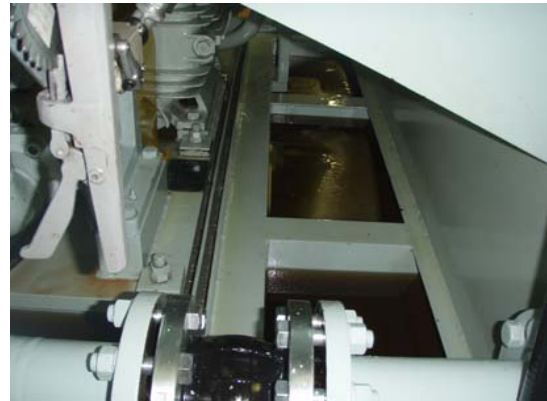
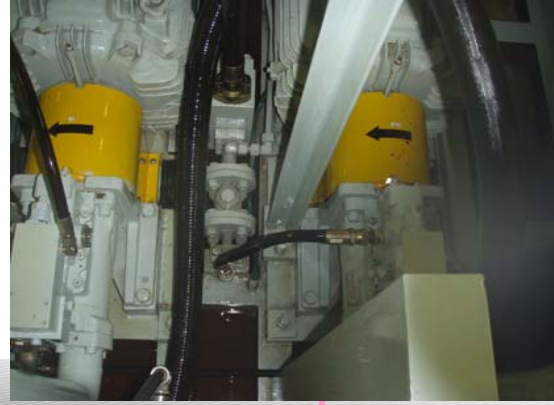
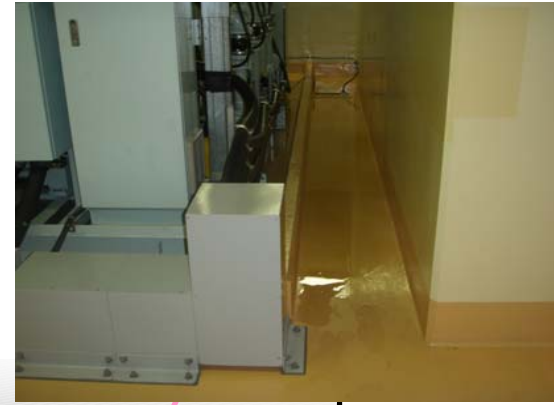
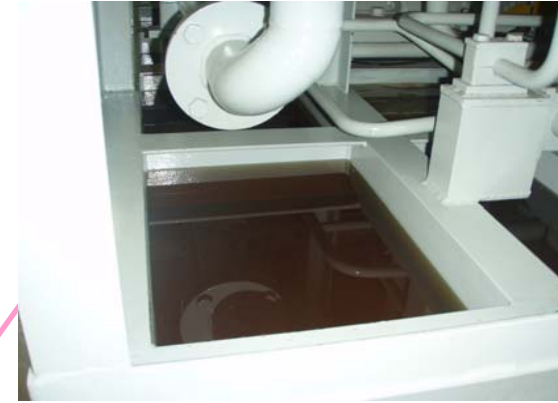
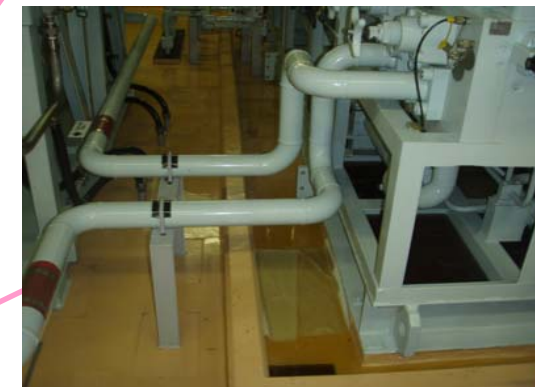
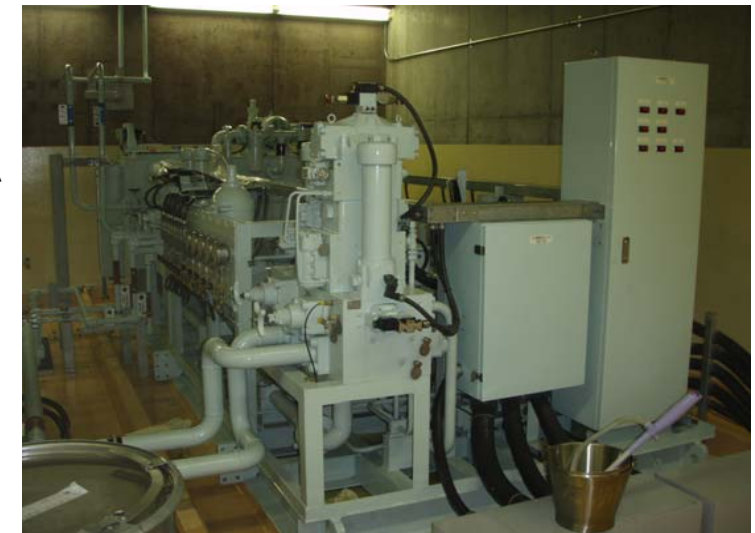
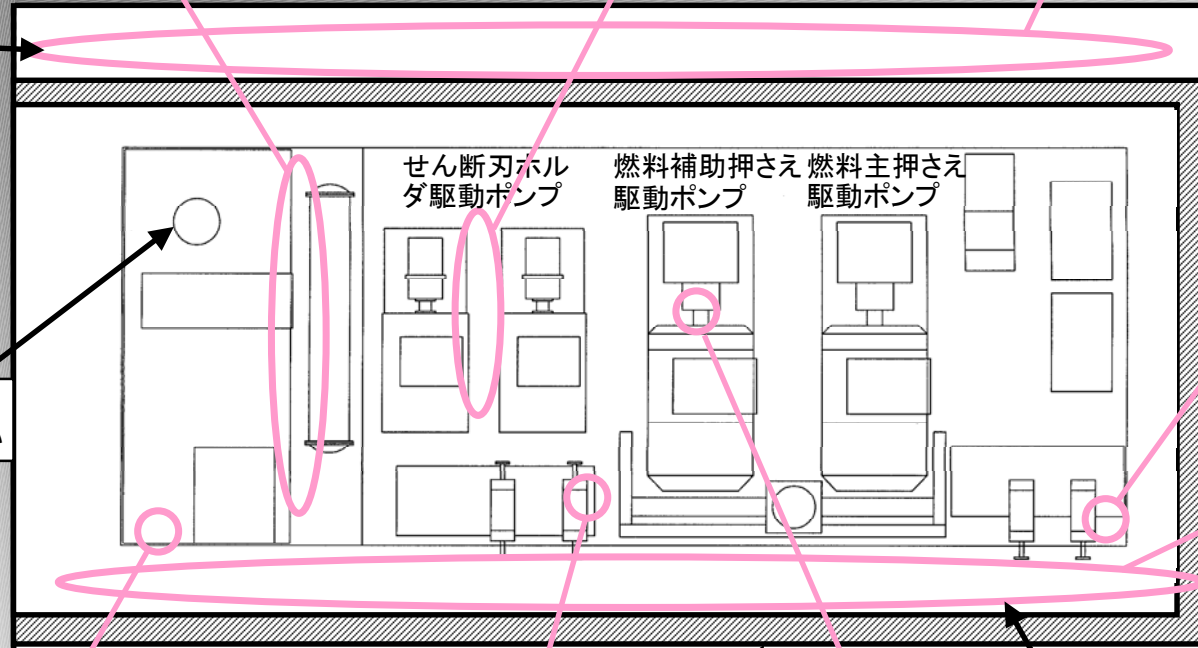
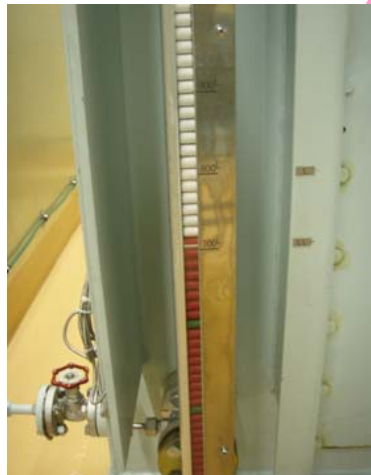
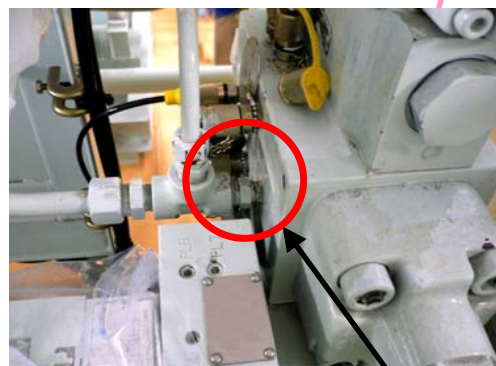
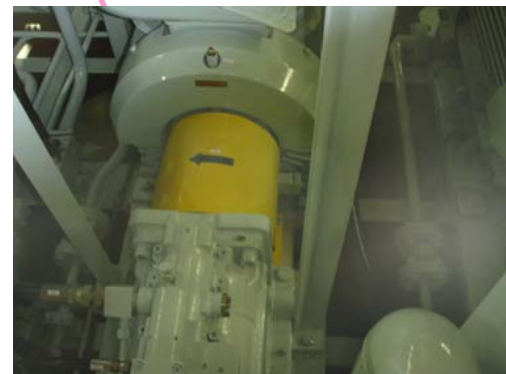
せん断機B油圧制御ユニット周辺油漏えい状況

せん断機B油圧制御ユニットから漏れた油は、約720リットルが堰内に滞留し、約30リットルが堰外へ漏えいしていた（添付資料－5参照）。

堰外に約30リットル

油圧制御ユニット架台
底部に全体的に漏えい

堰内に約720リットル

破損部位

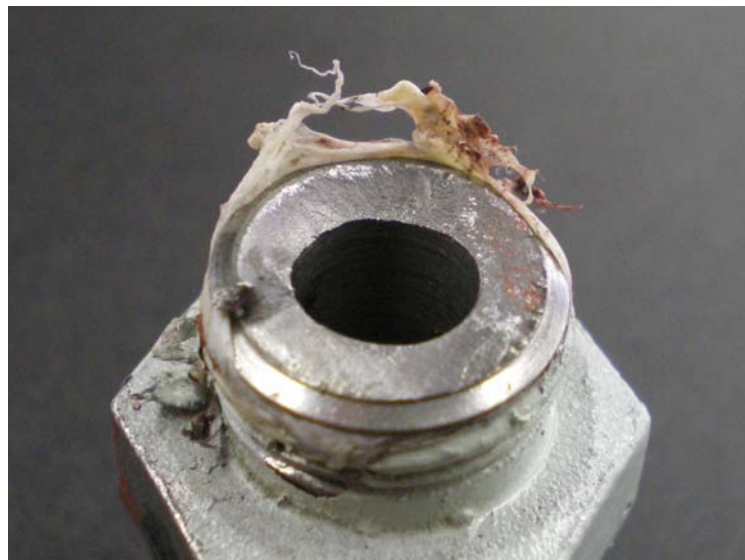
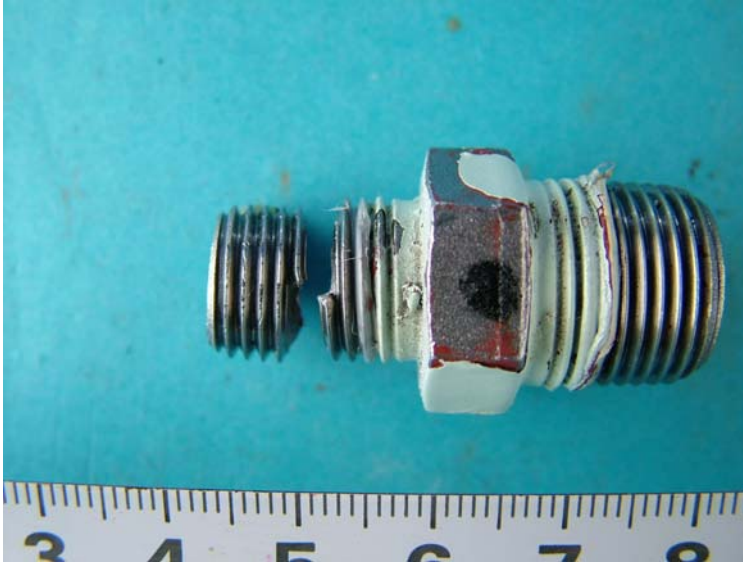
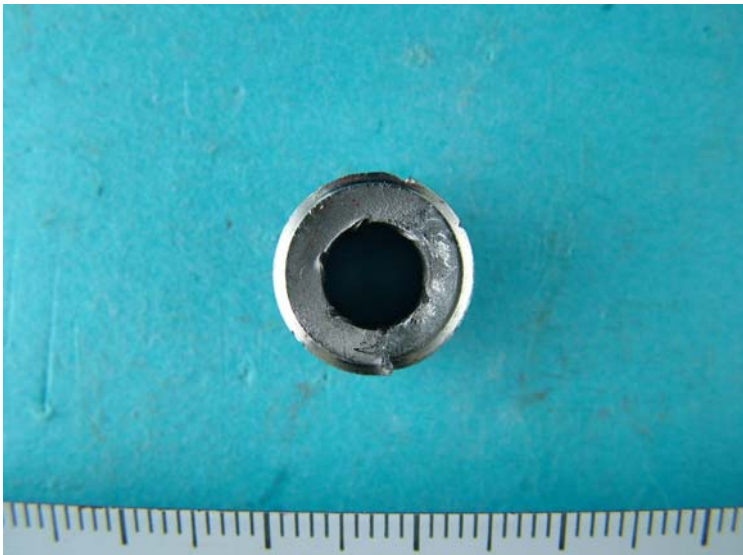
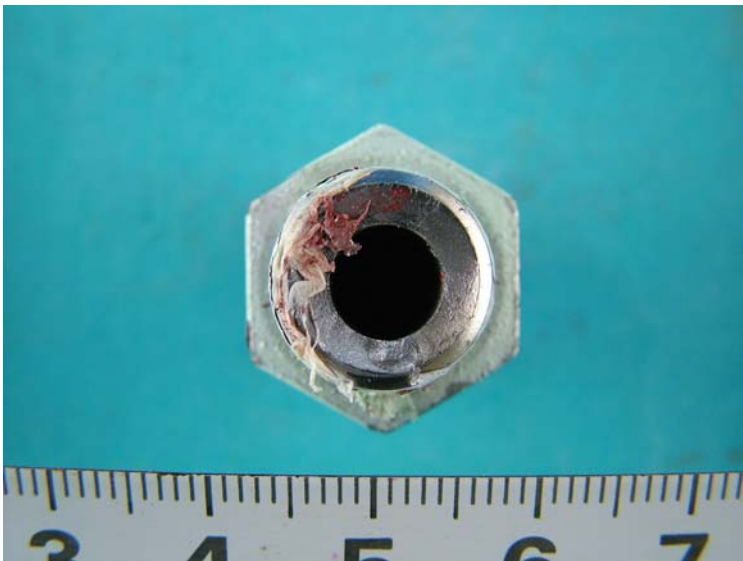
破損した継手部部品及び付着物の成分分析結果

材料分析を実施した結果、破損した継手部部品の材料は炭素鋼(S25C)であることを確認した。また、破損した継手部部品に付いていた付着物はシールテープ(テフロン素材)であることを確認した(添付資料-7参照)。

なお、シールテープの一部が茶色くなっているのは、油の汚れや塗料の付着によるものと推定した。

破損した継手部部品の組成分析を行い、材質を確認した結果、以下のとおりであり、炭素鋼（S25C）であることを確認した。

破損した継手部部品に付着していた白色（一部茶色）の付着物の組成分析を行った結果、付着物はテフロン素材のシールテープであると判断した。

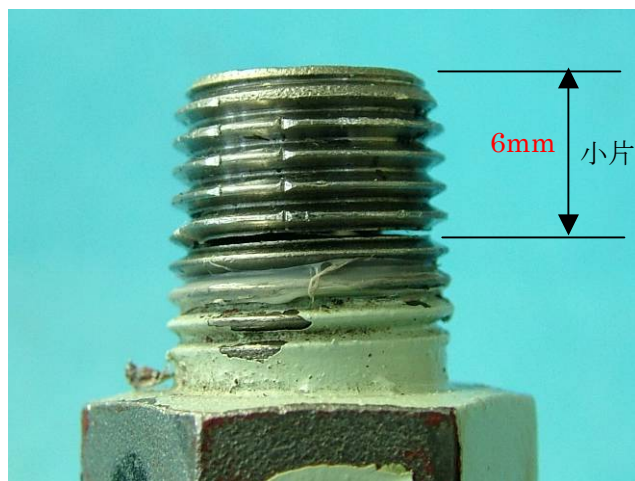
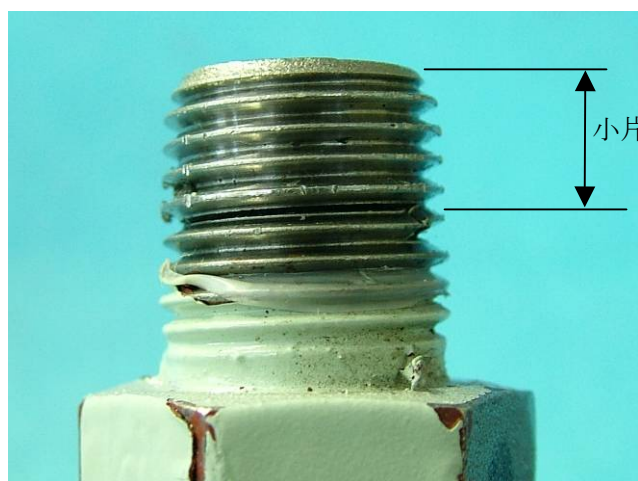
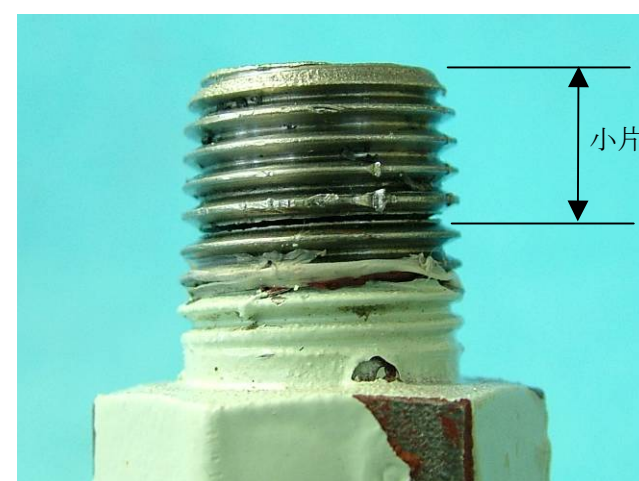
破損した継手部部品及びサポートの詳細確認結果

破損した継手部部品は、破損部材同士が噛合い、部分的に欠落した箇所は確認されなかった。また、破損したサポートは、2つの破損部材を確認した。

ただし、継手部部品は、事象発生時は一部はつながっていて調査のための取り外し作業において完全に破断した可能性もある。

継手部 (大) (小) の破損品破面を合わせたところ、相互に嵌り合い、部分的な欠落は認められなかった。

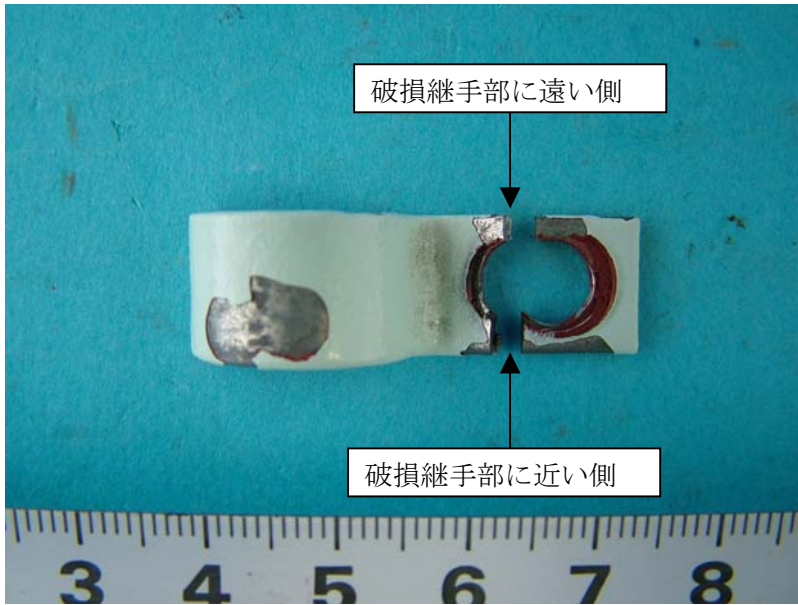
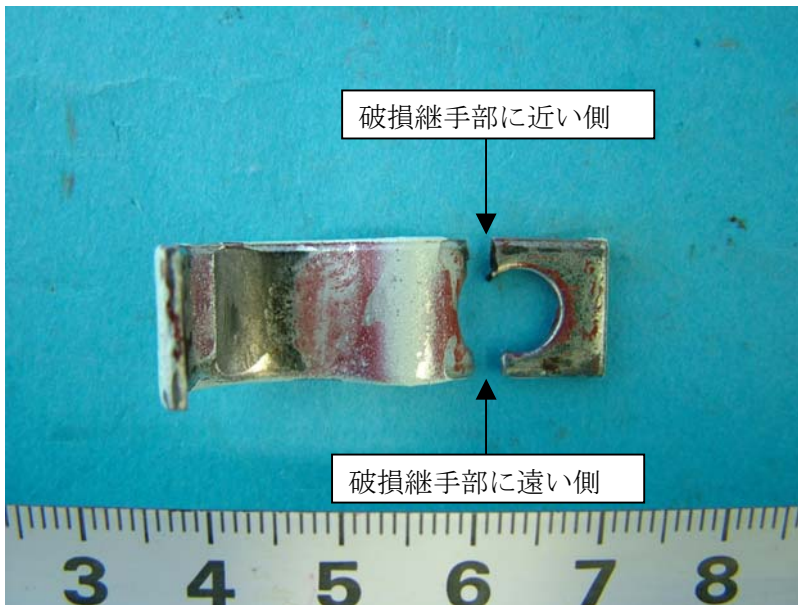
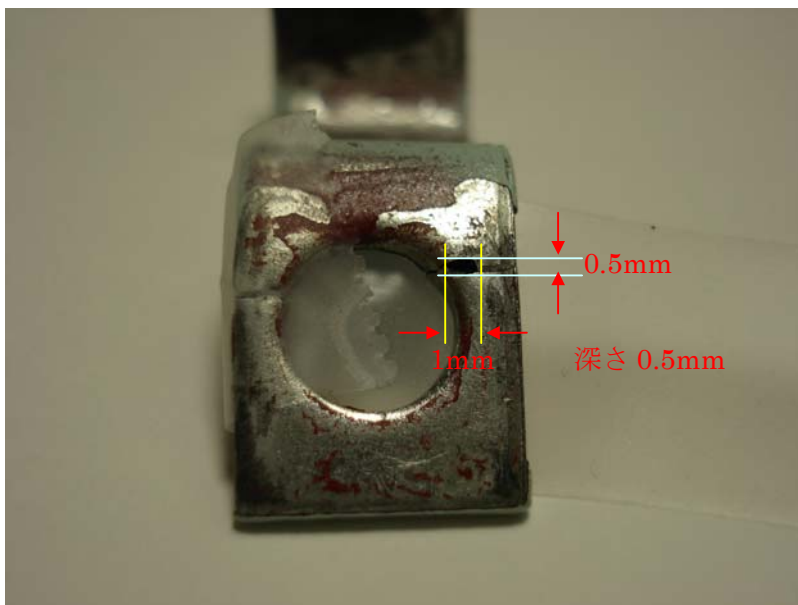
破損したサポートは 2 つの破損部材を確認 (一部欠損を確認)

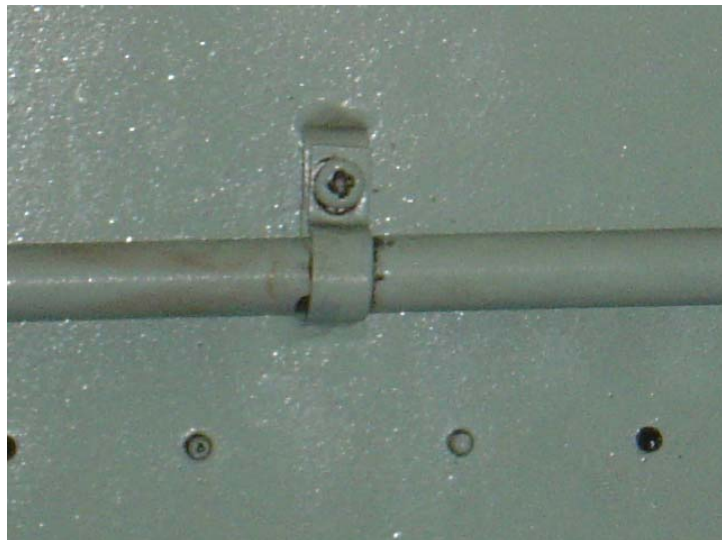
片サドル型サポート
(油圧制御ユニットB)

なお、油圧制御ユニットAは固定性のよいUバンドのサポートを使用しており、油圧制御ユニットBでは片サドル型の配管サポートを使用していた。

- (1) 破損した継手部部品及び配管サポートを新規品と交換する。配管サポートの交換にあたり、解析評価の結果より、破損したサポートは固定性が十分ではなく振動に伴う金属疲労により破断したのに対し、振動計測のために片サドル型のサポートを確実に固定した場合は、疲労破壊する可能性は低いことが確認された。このため、破損したサポートの型式を片サドル型から、より固定性に優れたUバンド型に変更する。
- (2) 油圧制御ユニットの配管から油が漏れた場合の措置として、油圧ポンプを止める操作を手順書に定める。
- (3) 多量の油の漏えいを防止するため、油圧ポンプを自動停止させるための措置を検討し、計画的に実施する。
- (4) 過去に実施した定期設備点検（年1回程度）において、当該部位の目視確認を行っていなかったことから、A系及びB系列の油圧制御ユニットのサポート及び継手部部品について、外観を含む据付状態の確認及び運転圧力による継手部部品からの油の漏えいの有無の確認を念のため年1回実施する計画とする。

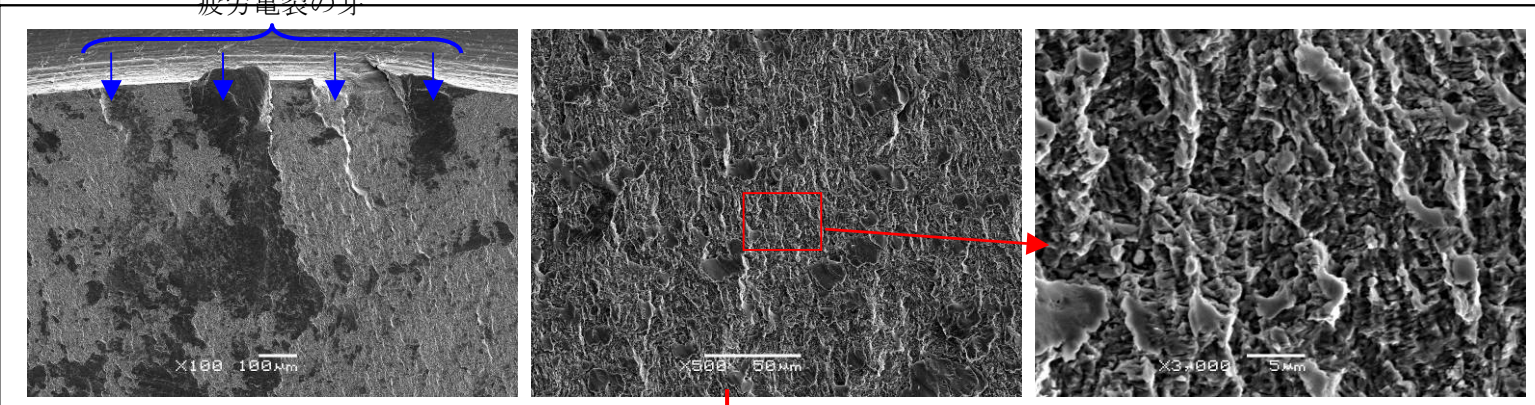
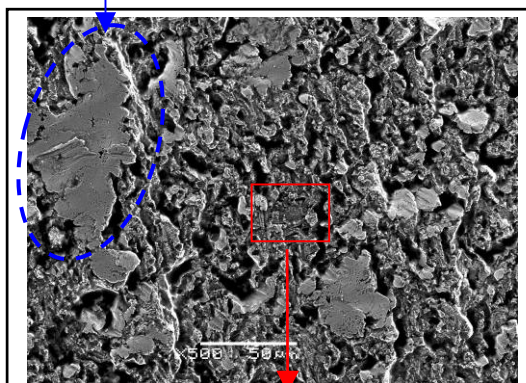
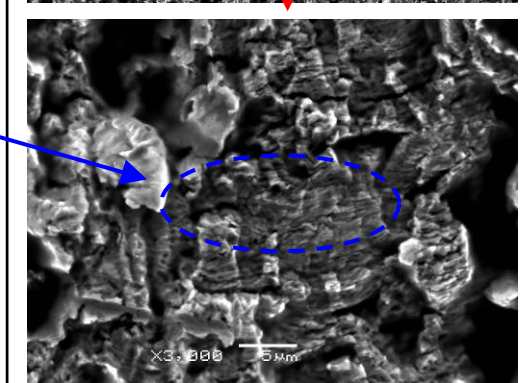
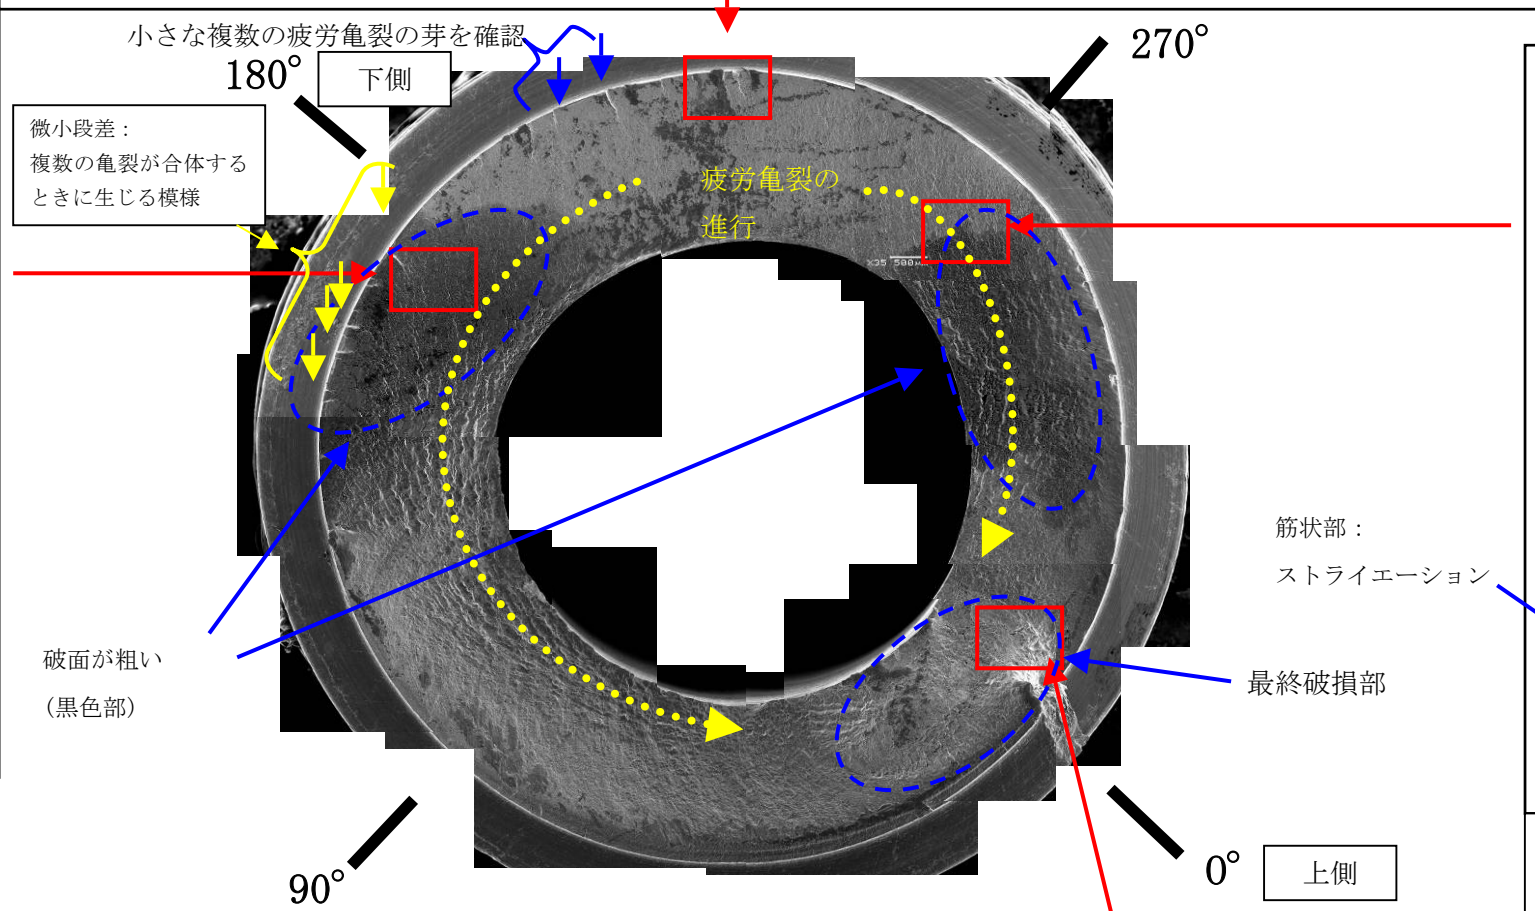
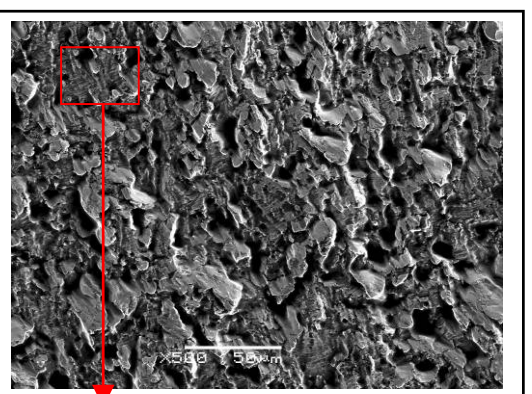
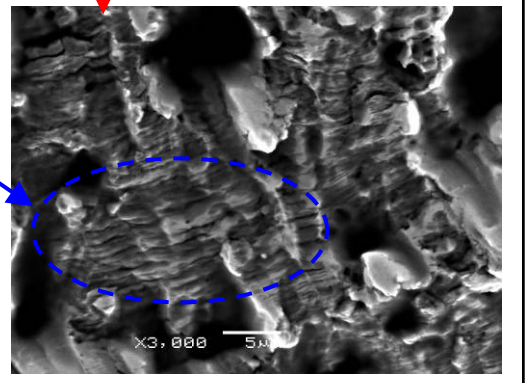
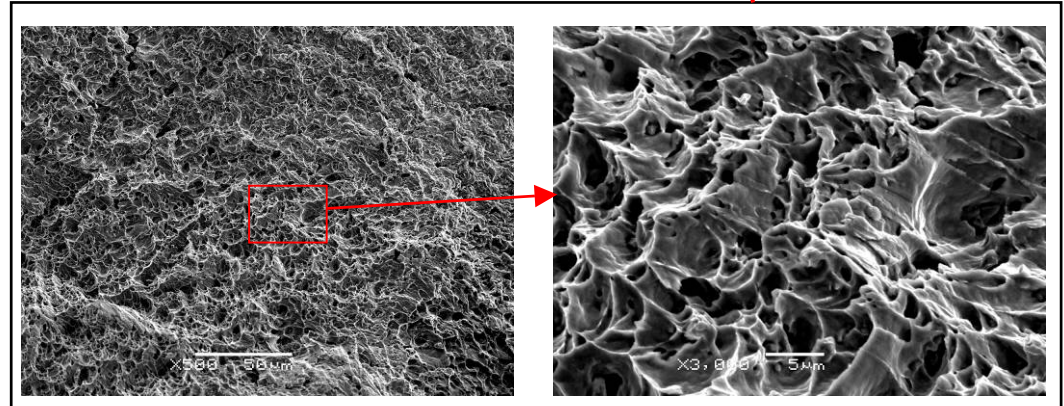
破損した継手部部品の破面観察結果

また、破面観察の結果、継手部部品の亀裂起点は、ネジ谷部付近の複数の箇所から発生し、ネジ谷部の複数の箇所(220°付近)から対面方向に亀裂が進展し、亀裂起点と対面側(0°付近)に最終破断部が確認された。

<起点部>
 起点が1箇所ではなく、隣接した複数の疲労亀裂の芽が発生し疲労亀裂が進展している。材料欠陥（介在物や巣）が認められないことから、材料欠陥を起点とした疲労亀裂ではなく、応力集中部等において繰返し応力により疲労亀裂が発生したものと見える。

表面の潰れ：
 破損後、破面がぶつかり合い、潰れた跡
 （疲労亀裂の進展は、潰れがない部分で観察）

<疲労亀裂進展部>
 高倍率の写真（下段）において疲労亀裂の特有のストライエーションが観察される。

- <まとめ>**
- 1) 低倍率走査型電子顕微鏡写真（中央のリング状の写真）の上部（外周のねじ底部）から疲労亀裂が発生している。
 - 2) 破面上には問題となるような材料欠陥は認められず、欠陥を起点とした疲労ではない事が分かる。
 - 3) 亀裂はねじ底に沿う形で左右に進展。進展部には疲労破面の特徴であるストライエーションが確認された。
 - 4) 左右の亀裂が一周した位置で、ねじ山1ピッチ分の段差をつなぐように亀裂が合体。この部分はディンプルパターンが観察され、ここで破断した事を示している。

<最終破損部>
 大きな力が作用してここで破断した際に現れる「ディンプルパターン」が確認される。
 （油漏えい時ではなく、継手部部品取外し時に破損した（引きちぎった）可能性も有る）

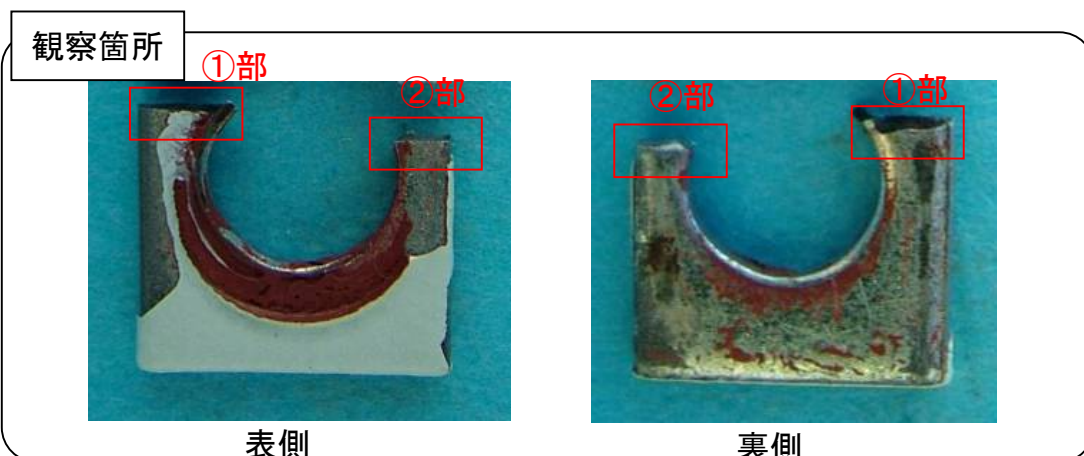
破損した配管サポート破面観察結果

サポートはネジ穴を横切る形(水平方向)で破断しており2箇所の破断面がある。破損継手部に近い側の破面は、サポートの表裏の両側にそれぞれ亀裂起点がありそれぞれの起点から亀裂が進行し、中間付近に最終破断部が確認された。一方、破損継手部に遠い側の破面は、サポートの裏側に亀裂起点があり、表側に向かって亀裂が進展し、表側で最終破断部が確認された(添付資料－9参照)。

サポート部においては、破損継手部に遠い側と近い側が破損した。破損継手部に遠い側は、亀裂が裏側から起こり表側に至って破断していることから先に破断したと推定した。破損継手部から近い側は、ネジ穴側と外側の両方から亀裂が進行して中間付近に至って破断していることから後で破断したと推定した。（添付資料－9（2/2）参照）。

- ・配管サポートの破壊の起点と考えられる(a)部, (b)および(c)部に顕著な材料欠陥は認められない
- ・(a), (b)および(c)部拡大写真に疲労破面の特徴であるストライエーション(筋状部)が認められる
- ・(a), (b)および(c)部における亀裂の進展方向は図中矢印(実線)で示す方向である
- ・(d)部において延性破壊の特徴であるディンプルパターンが認められることから最終破断部と判断する
- ・(a),(b)部においては、両断面からほぼ同時に発生したような様相を示しており、(c)(d)側が先に破損したことにより(a)(b)面に荷重が集中したように見受けられる。
- ・以上の結果から、サポートは疲労による亀裂の進展により破断に至ったと考える

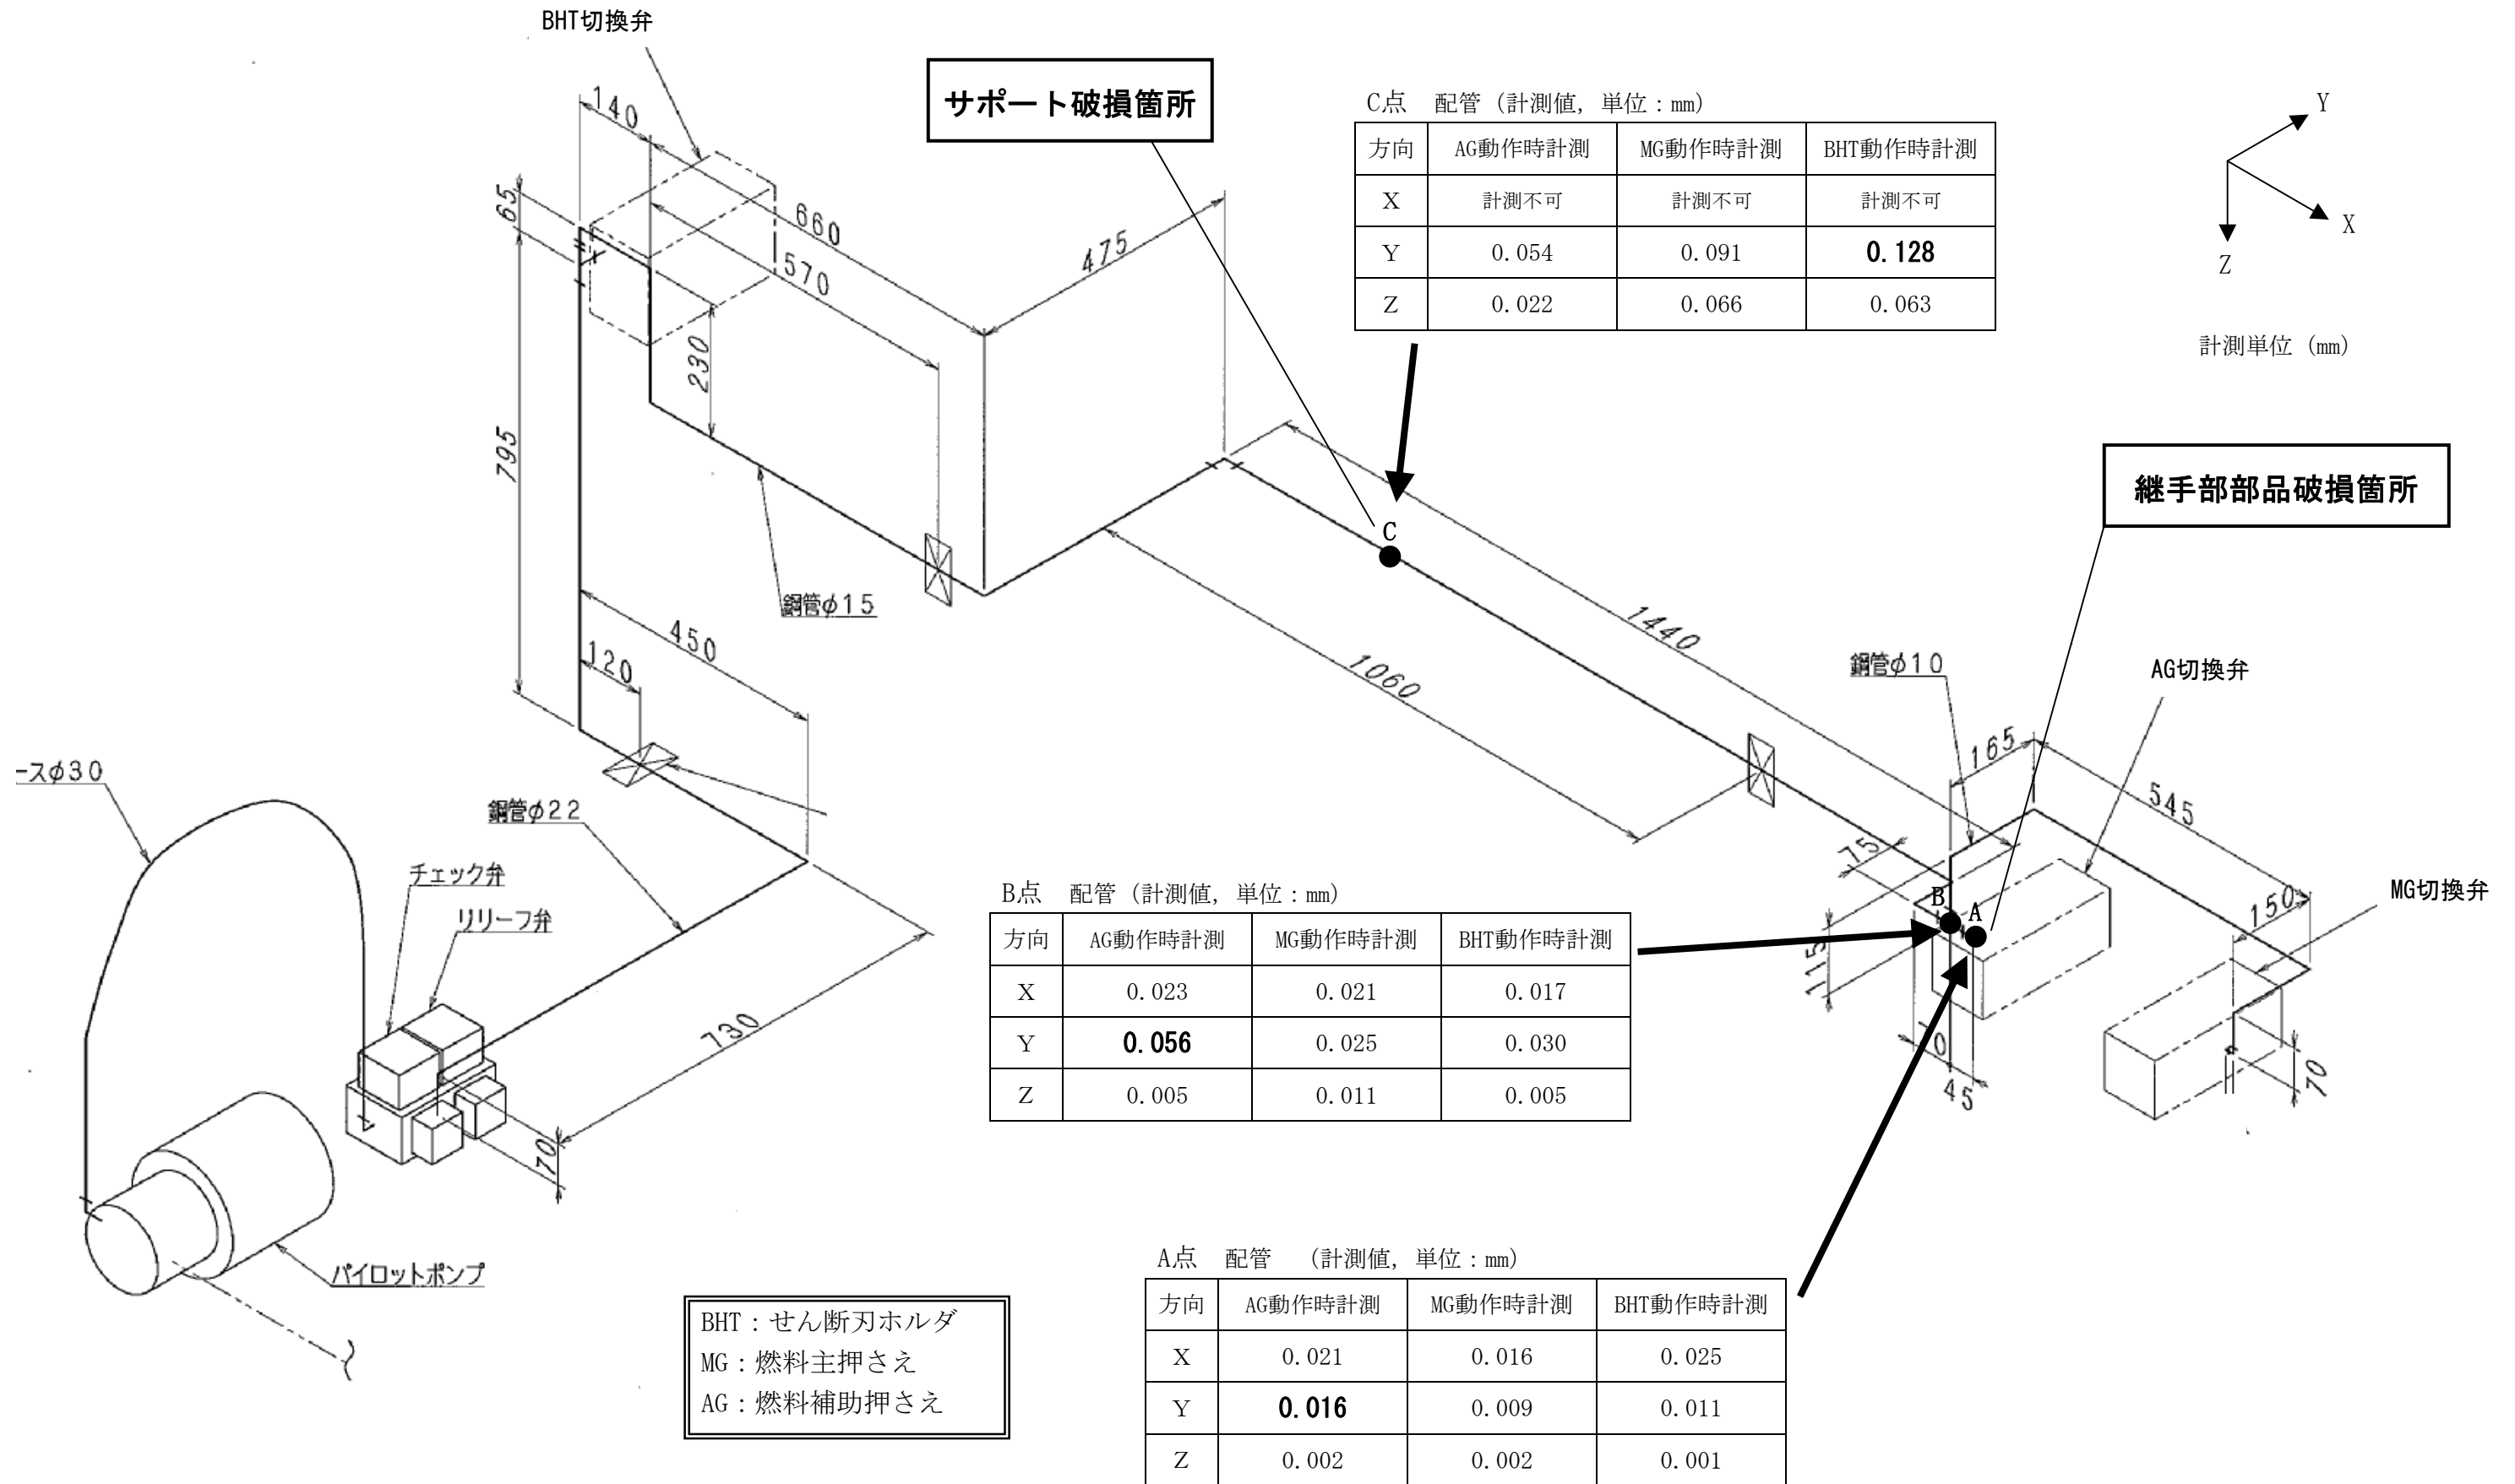
B系油圧制御ユニット パイロット圧ライン振動計測結果
(C点サポートなし)

作動対象	A点	B点
サポート有り	燃料補助押さえ	0.013 mm	0.021 mm
サポートなし	燃料補助押さえ	0.016 mm	0.056 mm

作動対象	C点
サポート有り	燃料補助押さえ	0.014 mm
サポートなし	せん断刃ホルダ	0.128 mm

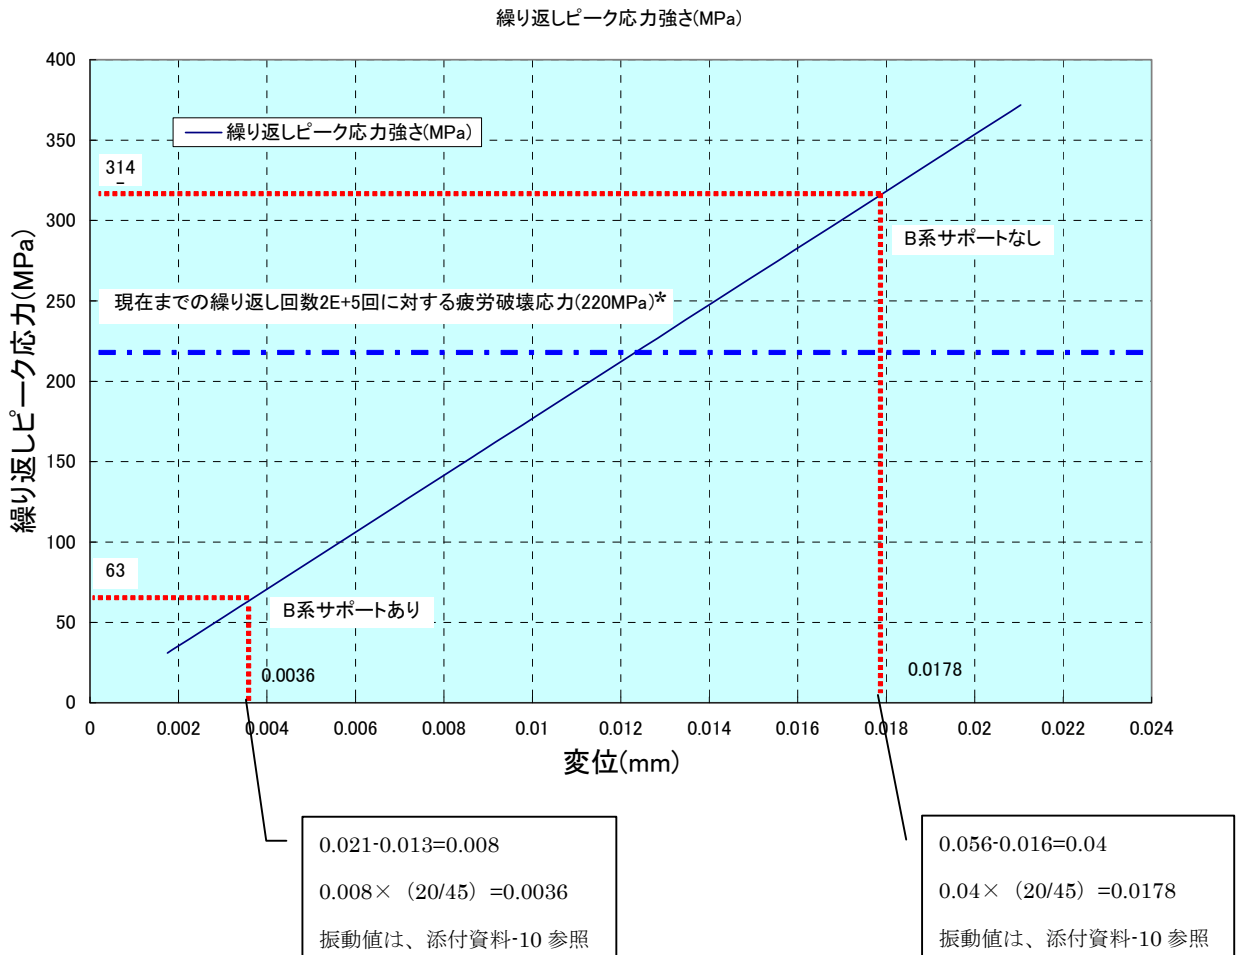
図1 継手部部品の疲労強度計算結果

① 破損した継手部位置において、サポートなしの場合の振動計測結果から得た変異に対する応力値が、繰り返し回数約 2×10^5 に対する疲労破壊応力値を上回っているため、疲労破壊する可能性がある。

計測変位 (A点とB点の変位の差) から算出した 繰り返しピーク応力	繰り返し回数約 2×10^5 回に 対する疲労破壊 応力	評価
①	サポートなしの場合	314 MPa	220 MPa	疲労破壊する可能性 がある
②	サポート有りの場合	63 MPa		疲労破壊する可能性 は低い

- (1) サポートなしのほうがサポートありよりも発生応力は大きく、サポートの破損により疲労寿命が低下することが推定される。
- (2) B系サポートなしでは累積繰り返し荷重負荷数 2×10^5 回以下で破損する可能性有

*: 許容繰り返し回数を 2×10^5 回とした場合の繰り返しピーク応力強さを設計疲労線図**から読取ると 110MPa である。この設計疲労線図は、応力に対して 2 倍の安全率、繰り返し回数に対して 20 倍の安全率を考慮しているが、ここでは応力に対して 2 倍の安全率を考慮して、疲労破壊応力を $110 \times 2 = 220\text{MPa}$ とした。

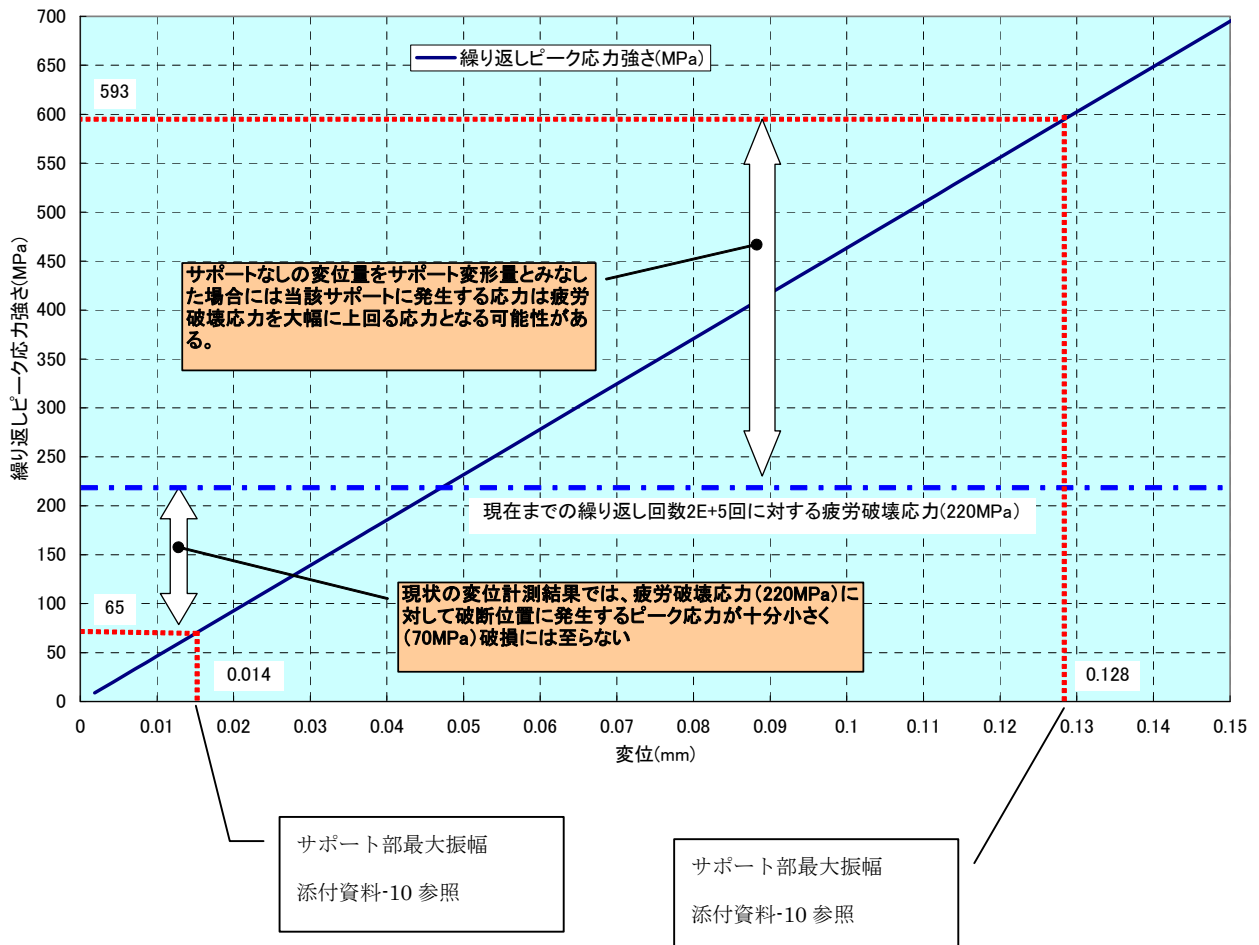
図3 配管サポートの疲労強度計算結果

①破損したサポート位置において、サポートなしの場合の振動計測結果から得た変異に対する応力値が、繰り返し回数約 2×10^5 に対する疲労破壊応力値を上回っているため、疲労破壊する可能性がある。

計測変位から算出した 繰り返しピーク応力	繰り返し回数約 2×10^5 回に 対する疲労破壊 応力	評価
①	サポートなしの場合※ ¹	593 MPa	220 MPa	疲労破壊する可能性 がある
②	サポート有りの場合※ ²	65 MPa		疲労破壊する可能性 は低い

- (1) サポート有りの場合、累積繰り返し荷重負荷数 2×10^5 回以下で破損する可能性が少ないことが分かった。

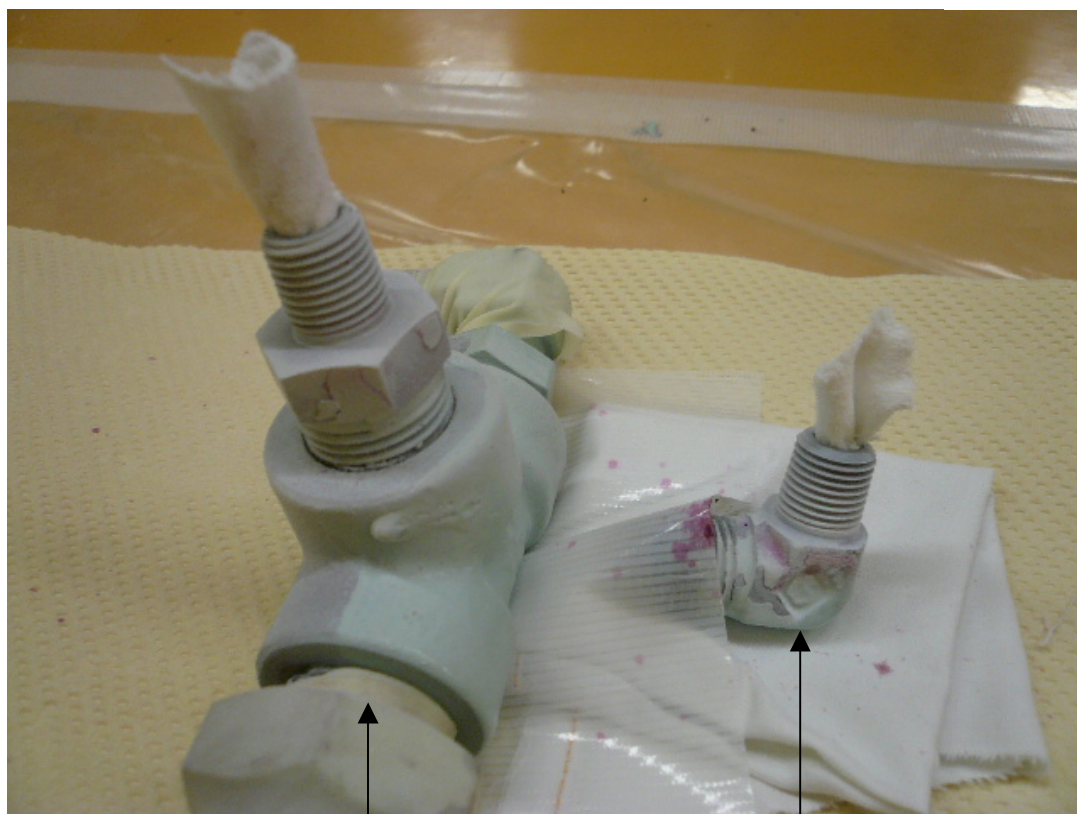
B系 継手部部品の非破壊検査 (PT) 結果

油圧制御ユニット Bにおいて、今回破損した継手部部品以外の電磁油圧切換弁と油圧供給配管との2箇所の継手部部品について外観検査及び非破壊検査 (PT) を実施したが、有意な傷は確認されなかった。

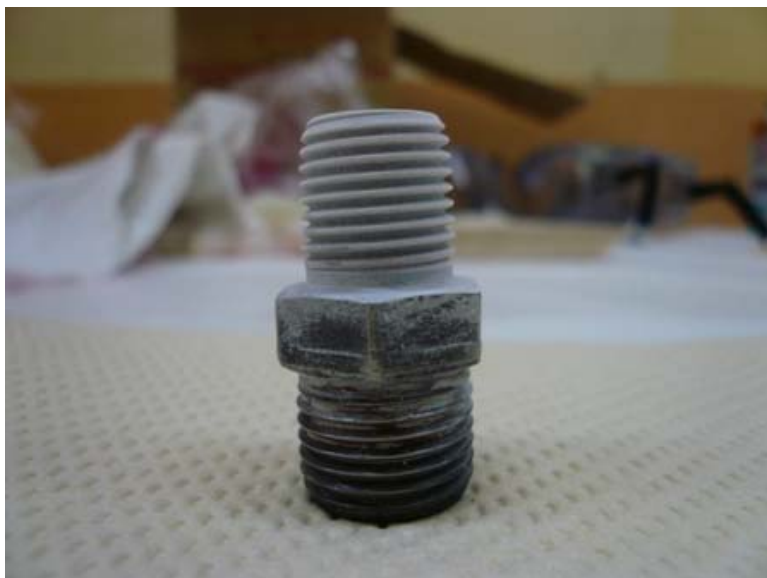
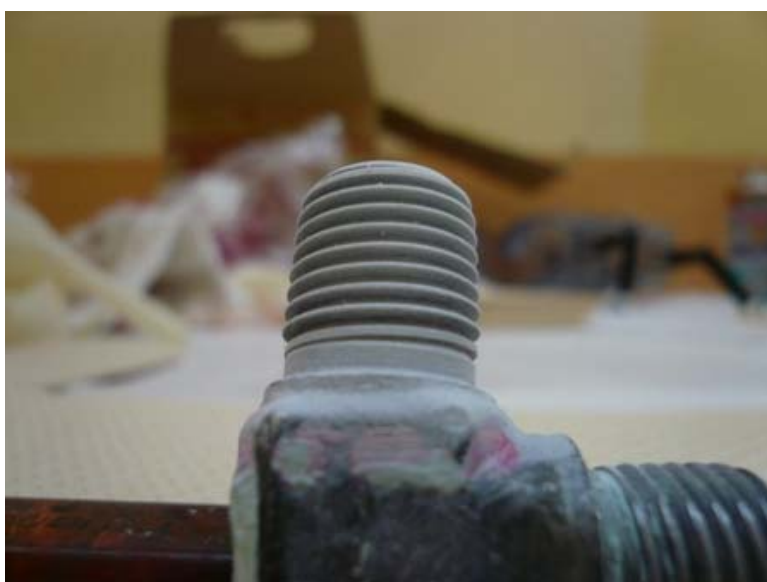
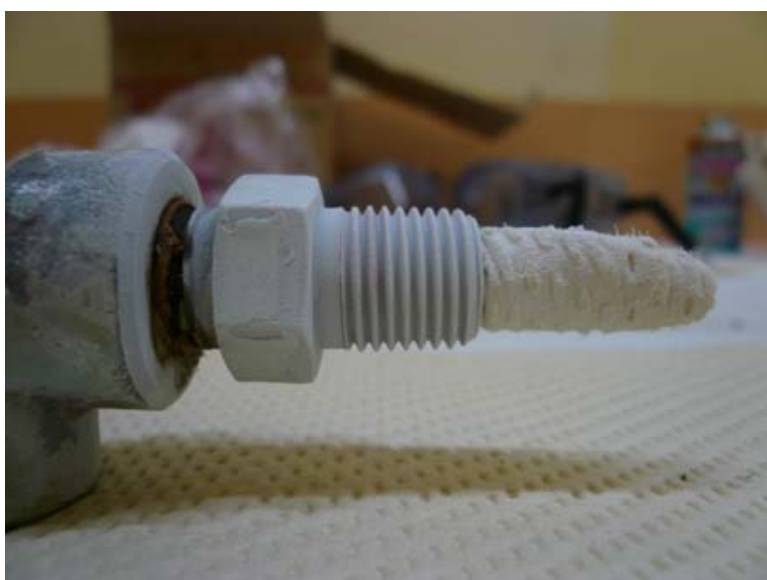
A系 継手部部品の非破壊検査 (PT) 結果

また、油圧制御ユニット Aにおいて、電磁油圧切換弁と油圧供給配管との3箇所の継手部部品について外観検査及び非破壊検査 (PT) を実施したが、有意な傷は確認されなかった (添付資料-13参照)。
