第2 資材保管建屋

再処理事業所構内配置図

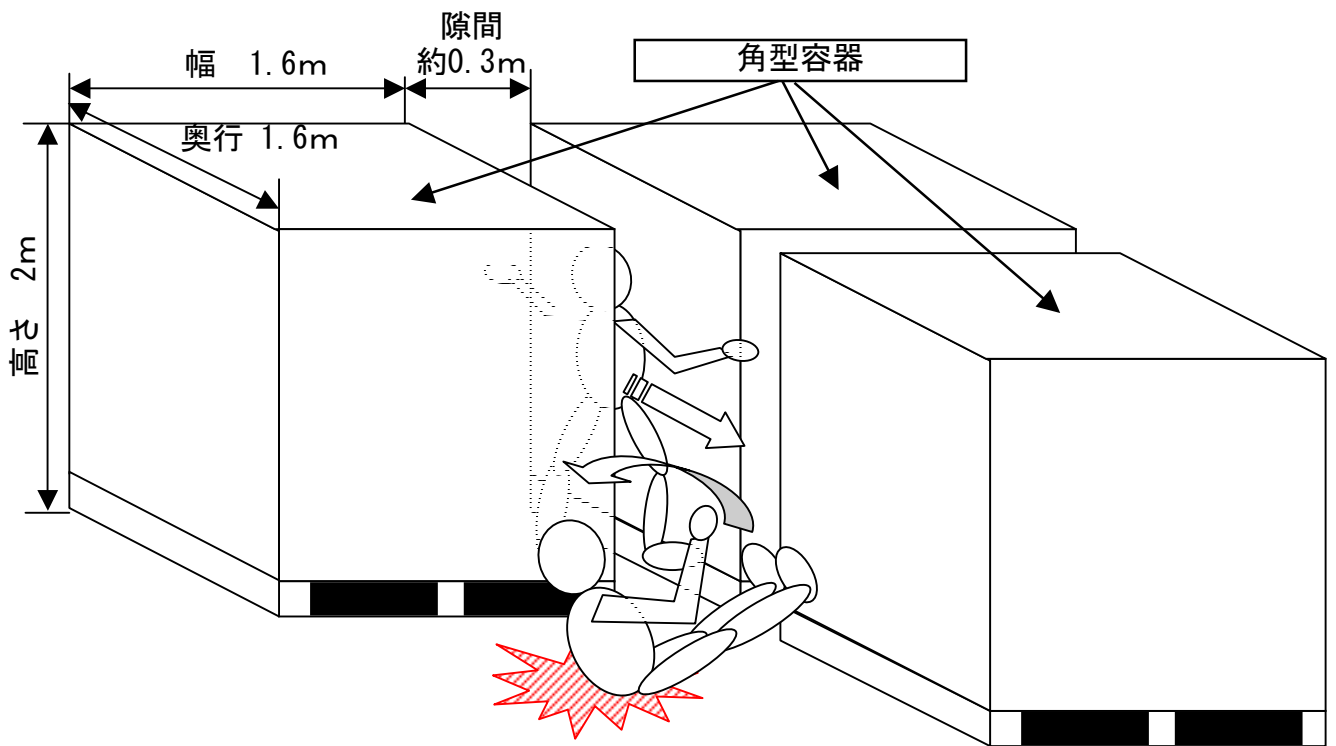
発生状況図

角型容器の在庫確認作業中、後方に転倒し、負傷した。
