再処理施設前処理建屋における油漏れについて  
(火災に対する安全確保のための方策等)

平成 20 年 6 月 23 日

日本原燃株式会社

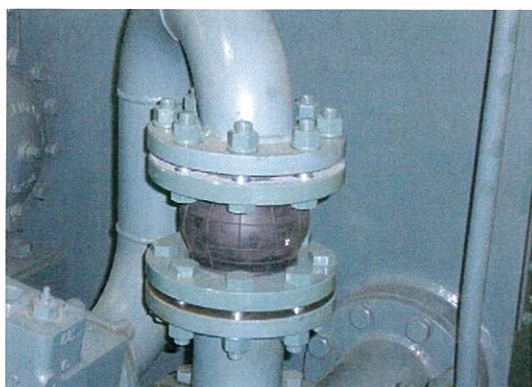
飛散防止テープ貼り付け前

油圧ユニットの継ぎ手部に油漏れが発生した場合においても、噴霧状の漏えいを防止するために設置する。なお、飛散防止カバー・テープについては、継ぎ手部の形状や施工性により、使い分けるものとする。

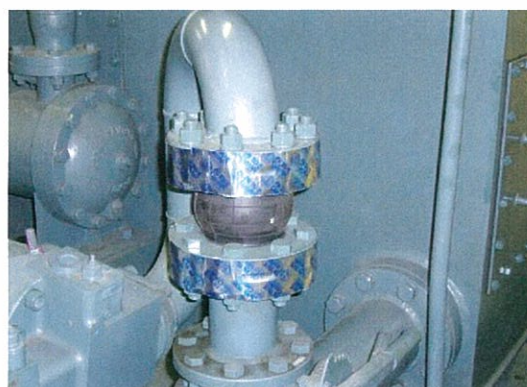
飛散防止テープ貼り付け後

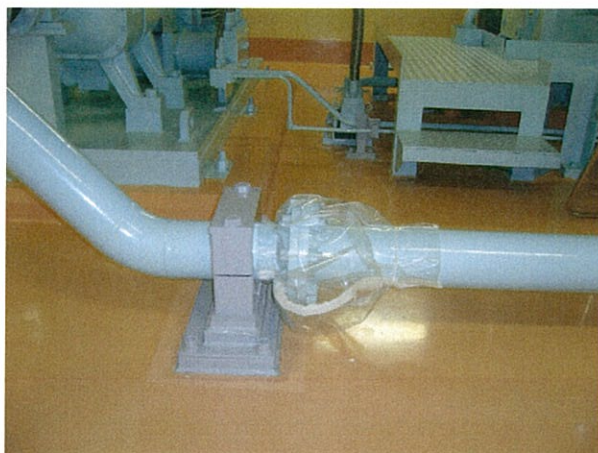
飛散防止カバー

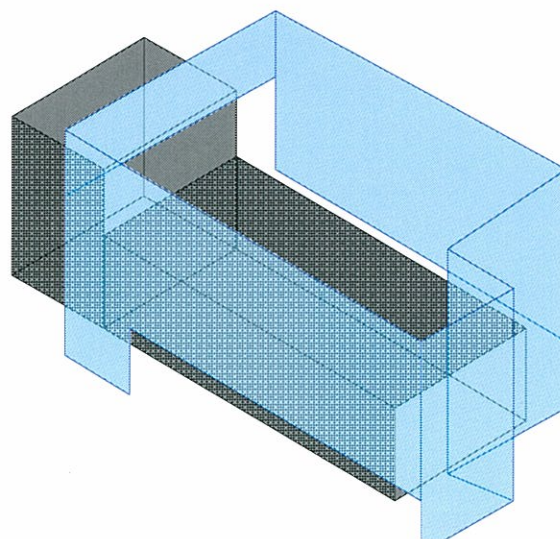
油圧ユニット用飛散防止カーテン

油圧ユニット内の継ぎ手部が狭隘で飛散防止カバー・テープの施工が難しい機器については、機器全体又は一部をカーテンで覆い、飛散防止を行う。
