高レベル廃液ガラス固化建屋 固化セルにおける高レベル廃液の滴下について

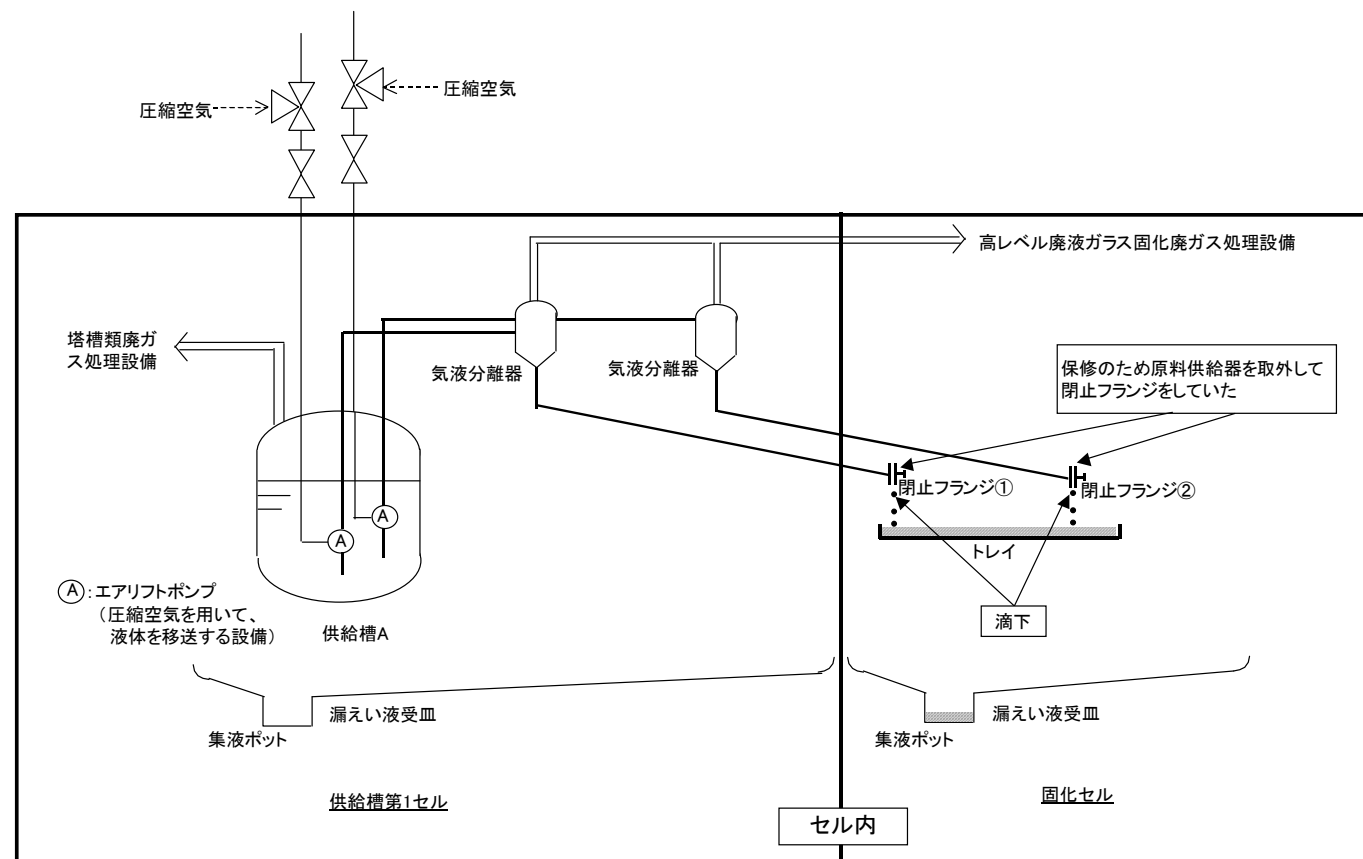
滴下箇所概要図

1月21日に、漏えい液受皿の液位計の計装配管詰まり除去作業の一環として高レベル廃液ガラス固化建屋の固化セルの漏えい液受皿集液ポット内に滞留していた液体の分析を行ったところ、放射能濃度が高いことを確認したため、固化セル内をITVカメラで確認した。同日18時35分頃（18時37分）に、高レベル廃液供給配管閉止フランジ（以下、「閉止フランジ①」という。）から、高レベル廃液が滴下していることを発見した。

また、21時00分頃（20時53分）、同セル内のもう一方の高レベル廃液供給配管の閉止フランジ（以下、「閉止フランジ②」という。）から滴下していることが確認されたため、遠隔操作にてボルトの増し締め作業を実施し、21時52分に滴下の停止を確認した。

- 閉止フランジは、高レベル廃液ガラス固化廃ガス処理設備と固化セル換気設備との雰囲気を縁切りすることを目的として設置したものであり、閉じ込め機能を期待して設置したのではない。このため、閉止フランジを取付ける際の考え方として廃液の移行が無いことを前提としていたため、金属製のガスケットを再使用したことから、閉止フランジ部のシール機能が確保できなかったものであると推定される。

遠隔操作にて閉止フランジのボルト増し締め作業を行い20時42分に滴下の停止を確認した。

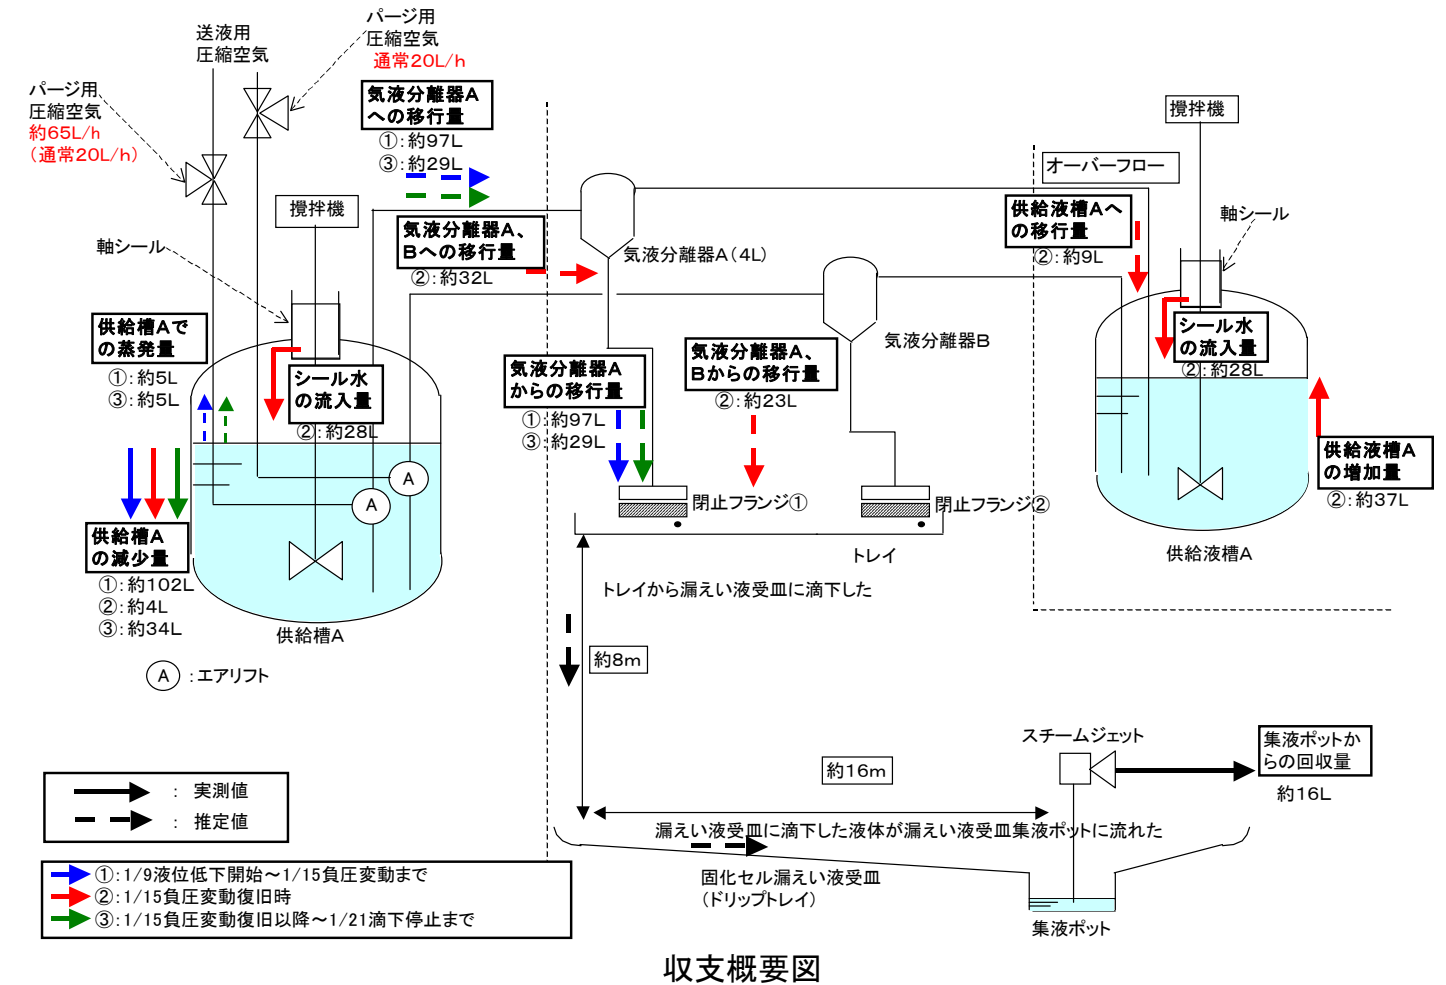
調査により確認された供給槽 A の液量変動、負圧変動等の各事象発生の時期等から高レベル廃液が閉止フランジ①及び②に移送された量を評価した結果は約150Lであり、最大でこの量が閉止フランジ①及び②からセル内に滴下したものと考えられる。

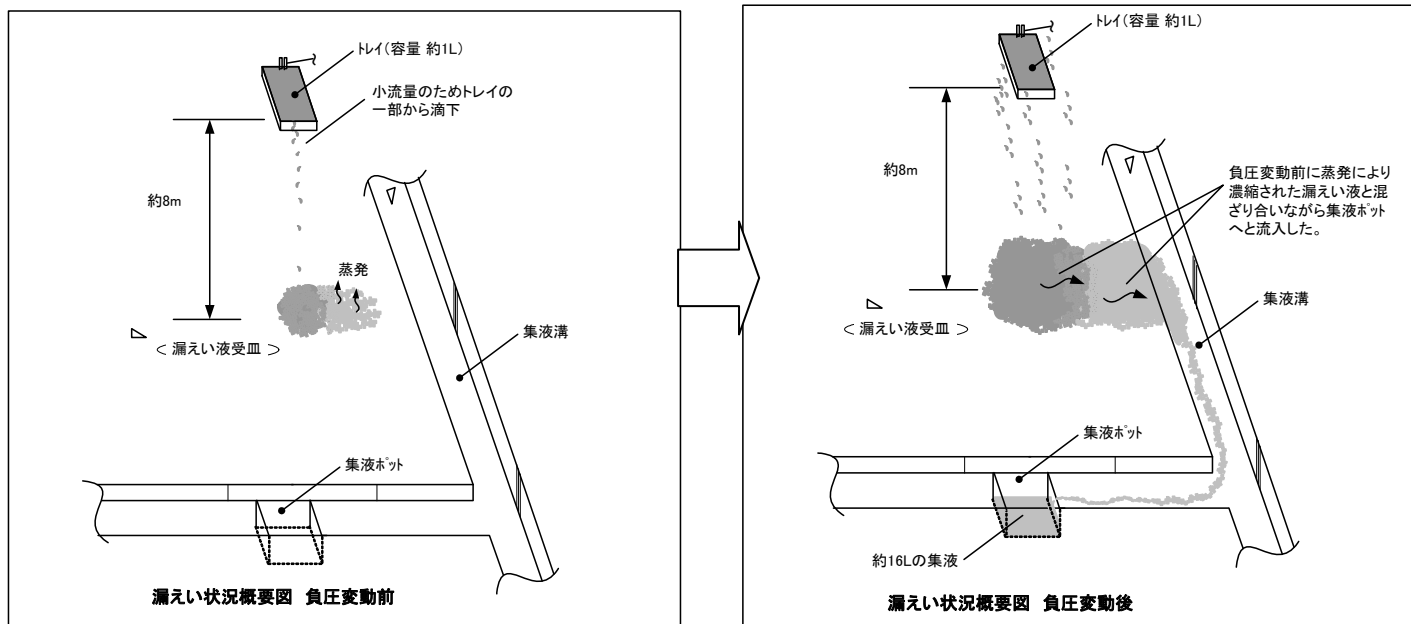
- エアリフトに汚染拡大防止のために供給しているエアリフトのパージ空気流量の増加が発生した
ことにより、供給槽Aから気液分離器まで廃液が到達し、供給槽Aの液位が減少し始めた。
- 気液分離器に到達した廃液は、重力により閉止フランジ①まで到達し、閉止フランジの間隙か
らトレイに滴下し始めた。供給槽Aの液量の減少速度から、滴下量は約12mL/分程度である
と推定される。約1.5時間後には、トレイから直下の漏えい液受皿への滴下が始まったもの
と推定される。
- トレイから滴下した廃液は、約8m下の漏えい液受皿上に滴下するが、時間当たりの滴下量が小
さいことから漏えい液受皿上で蒸発し、漏えい液受皿集液ポットに到達しない状況が続いた。
- 塔槽類廃ガス処理設備において、過負圧事象が発生し、その復旧作業として、塔槽類廃ガス処
理設備の負圧を浅くした。これにより供給槽Aの液面が低下し、浸液率が上昇し、エアリフト
による液の移送量は多くなった。その結果として、閉止フランジ①からの廃液の滴下速度が増
加(約92mL/分)した。この際、漏えい液受皿集液ポットに廃液が到達した。
- このとき、以前から漏えい液受皿に滴下し、蒸発により濃縮されていた溶液の一部と混ざり合
いながら集液ポットに流入したため、セシウムの放射能濃度等が約4倍になったものと推定さ
れる。
- 過負圧事象の復旧作業が終了した後、塔槽類廃ガス処理設備の負圧を初期状態に復旧した。こ
のため、供給槽Aからのエアリフトによる廃液の移送が従前の状態に戻り、閉止フランジ①の
隙間からの時間当たりの滴下量が小さくなったことから、漏えい液受皿上で蒸発し、漏えい液
受皿集液ポットに到達しない状況となった。
