平成21年8月31日
日本原燃株式会社

再処理工場ボイラ用燃料受入れ・貯蔵所における重油の漏えいについて

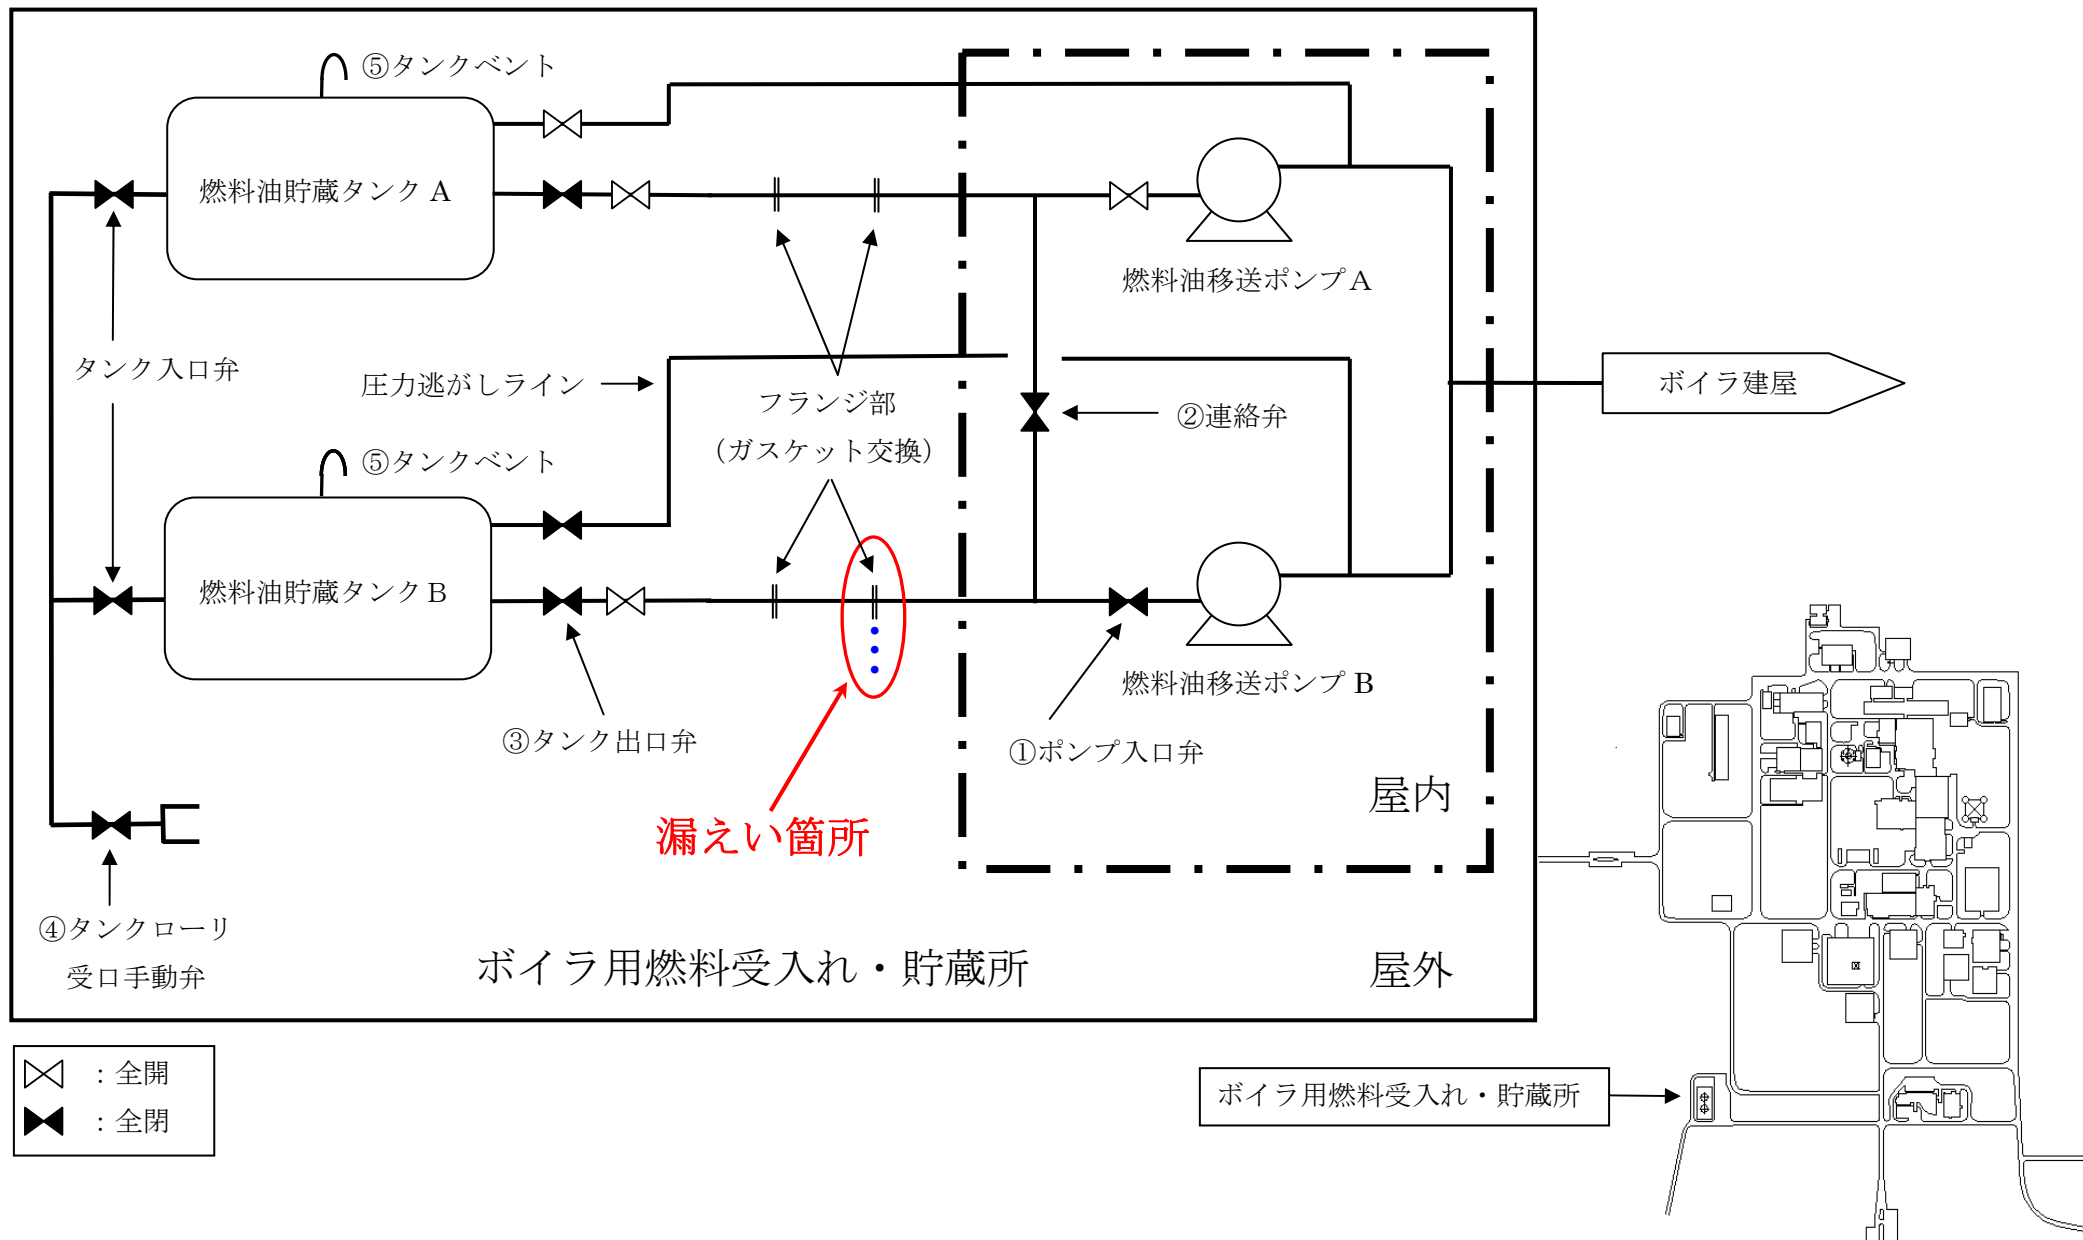
図. 1 ボイラ用燃料受入れ・貯蔵所 系統概要図

- (1) 漏えい時の隔離状況及び実績を調査した結果、漏えい箇所の下流にあるポンプ A 及び B をつなぐ②連絡弁 (通常「常時開」) が、閉止状態にあることを確認した。さらにこの状態で、6 月 2 日にポンプ B の点検のため①ポンプ入口弁を隔離したため、当該フランジを含む燃料油貯蔵タンク B から①ポンプ入口弁の区間が絞め切り状態 (③タンク出口弁は通常「常時閉」) となり、系統内圧力の逃げ場がない状態となったことを確認した。
なお、作業実績 (隔離票・手順書等) の確認及び聞き取り調査の結果、②連絡弁を操作した記録は無く、閉止状態とした時期を確認することはできなかった。

他系統からの過大な応力について調査した結果、④タンクローリ受口手動弁から重油を受入れる際の圧力上昇が考えられるが、⑤タンクベントから圧力が逃げる構造であることから影響がないことを確認した。

- (1) 社内マニュアルを改正し、当該連絡弁について、チェーン等を取付け施錠管理を実施することで当該連絡弁の閉止による系統内圧力上昇を防止する。
- (2) 重油等の危険物を大量に取り扱う他プラント（石油火力発電所等）における管理方法を調査した結果、定期的に外観等の確認以外にフランジ構造箇所については、締め付け確認を実施していることから、再処理事業所屋外重油配管については、フランジ部の締め付け確認を年1回定期的に実施する。

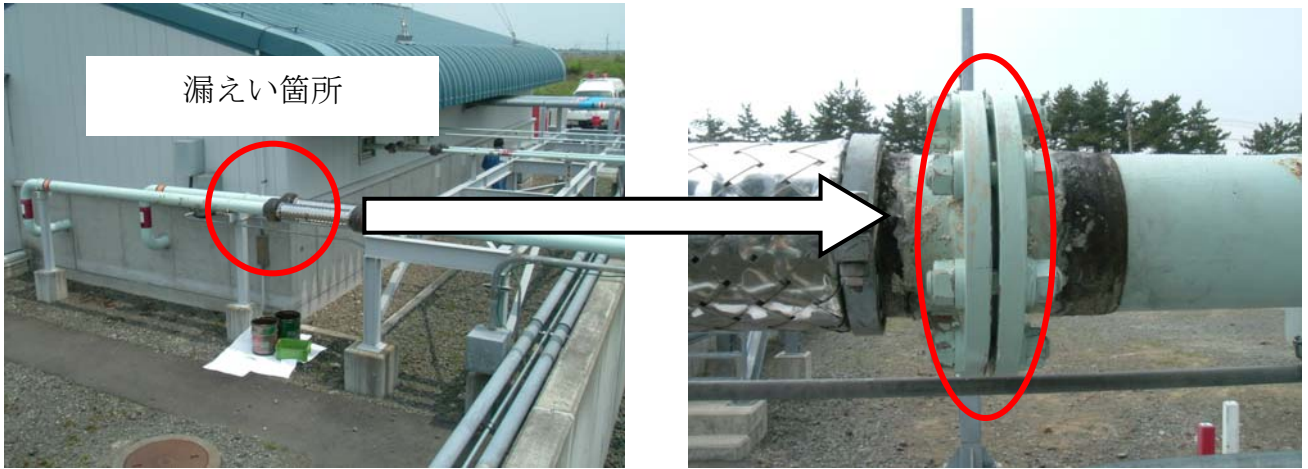
図. 2 漏えい箇所 現場写真

平成21年6月3日10時54分頃、再処理事業所敷地内（管理区域外）に設置されているボイラ用燃料受入れ・貯蔵所において、燃料油貯蔵タンクから重油を送るための配管のフランジ部より重油が地面に漏えいしているのを巡視点検中の当社社員が発見した。

直ちに系統内の上流のバルブを閉止した後に、フランジ部の増し締めを実施し、12時01分に漏えいが停止したことを確認した。

地面に漏えいした重油の量は特定できないが、漏えい発見後に受け皿を設置してから漏えい停止までの約1時間の回収量は約2リットルであった。

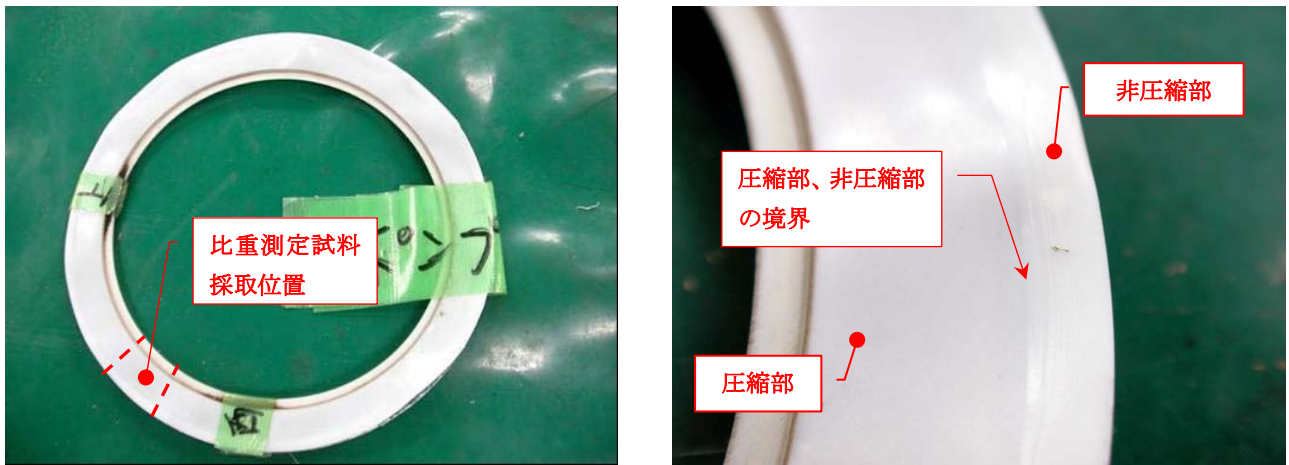
図. 3 ガスケット外観及び表面状態

- (2) 当該系統が締め切り状態となった可能性のある 6 月 2 日午前から漏えいを発見した 6 月 3 日午前までの間、当該系統の屋外重油配管において外気温の上昇により、当該配管内の重油が熱膨張し、圧力上昇した可能性を確認した。
- (3) 漏えいしたガスケット及び上流側のガスケットについて、取外した状態で厚さを測定し、片締めによる締め付けのバラツキの有無を確認した。その結果、漏えい箇所及び上流側のガスケット共に、周方向の厚さの差は小さいものであり、且つ、上流側のガスケットについては、漏えいは確認されていないことから、当該フランジボルトの緩み及び片締めによる締め付け不良の可能性は無いと考えられる。

- (4) 外観観察の結果、漏えいしたガスケット及び上流側のガスケットについては、表面に傷などの不具合は、確認されなかった。また、ガスケットの外面のフッ素樹脂 (以下「PTFE」という。) 部を観察した結果、シール部の漏えいにつながるような傷等は確認されなかった。
- (5) ガスケットの機械的強度を確認するため、ガスケットの PTFE の比重を確認した結果、2.16 であり一般的な PTFE の比重 (2.14~2.20) と比較して異常が無いことを確認した。(PTFE は比重が小さいと機械的強度が低くなる。)

- (6) 漏えい部の取外したガスケットの厚さを測定した結果、圧縮部と非圧縮部の厚さの差 (圧縮部の縮み) が確認されたこと、及び、約 9 年間、締め付け確認による管理がされなかったことからガスケットの面圧が低下していたものと考えられる。
- (7) 再処理事業所におけるボイラ用燃料受入れ・貯蔵所以外の屋外重油配管 (ボイラ用燃料貯蔵所、DG 用燃料油受入れ・貯蔵所) について連絡弁の有無を確認した結果、連絡弁は無く、締め切り状態による圧力上昇がないことを確認した。

以上のことから、漏えい箇所のフランジ部のガスケットが経年的に面圧低下したと考えられる状態で、連絡弁（通常「常時開」）が閉止状態となったため、系統が締め切り状態となり、外気温の上昇で重油の熱膨張により当該配管内圧力が上昇した結果、漏えいに至ったと推定される。

なお、ガスケットについては、消防法に基づくタンク点検（13年に1回）に併せ、交換することとする。
