固化セルパワーマニピュレータ テレスコープ内のケーブル損傷に係る原因調査結果（概要図）

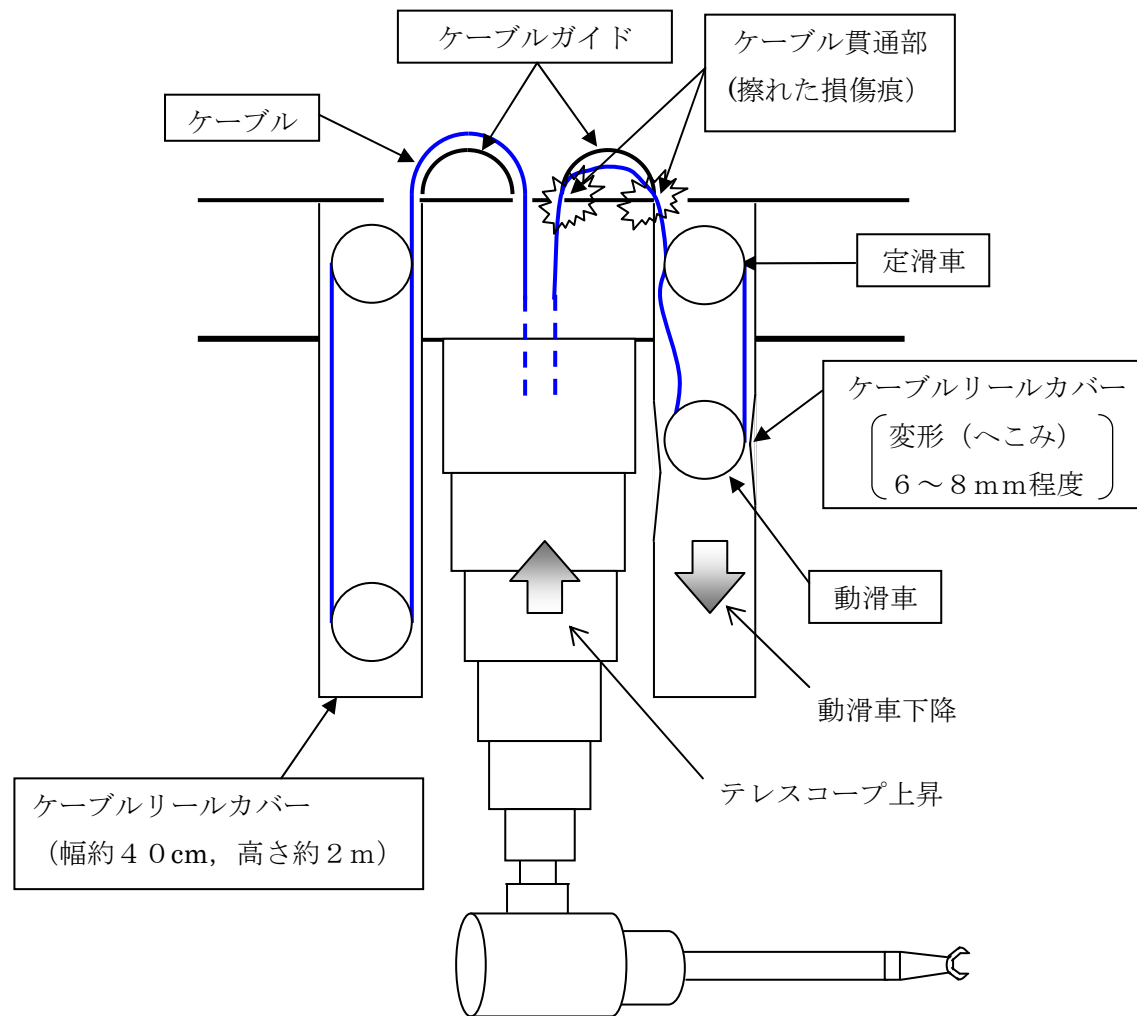
ケーブルリールカバーの変形（へこみ）箇所に動滑車が引っかかり、ケーブルが緩んだため、ケーブルガイドから脱落した。

その結果、脱落したケーブルとケーブル貫通部が干渉（擦れて）し、ケーブルが損傷した。

なお、ケーブルリールカバーの変形（へこみ）の原因は、固化セル内搬入前の準備作業において発生したものと推定している。
