廃棄体浮き上がり事象に関する原因調査の結果について

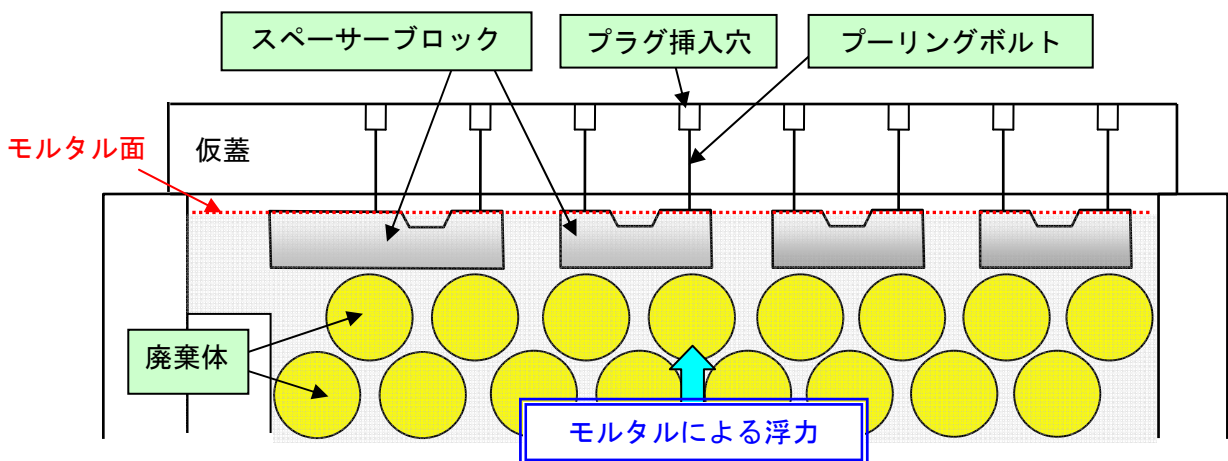
廃棄体浮き上がり事象は、プラグ挿入・締付作業において作業員がプラグを挿入していない状態でプーリングボルトを誤って操作した（緩めた）ことにより、プーリングボルトで吊り下げているスペーサーブロックが脱落し、廃棄体の浮き上がりを押さえる機能が喪失した状態でモルタルの充てんを行ったために発生したものと判明した。（図－１、図－２参照）

図－１ スペーサーブロックで廃棄体の浮き上がりを押さえる構造

- (1) 物理的な対策（要因①に対応）
 - ・同じ径のインパクトレンチによる誤操作を解消するため、プラグのヘッド部の形状・寸法を変更する。
- (2) 保守面の対策（要因②に対応）
 - ・コンクリート仮蓋のプラグ挿入穴を定期的に点検・整備する。
- (3) 教育に関する対策（要因③に対応）
 - ・各作業員へ上部スペーサーブロックとプーリングボルトの構造上の関係、役割の重要性を理解させるため、教育資料を作成し、教育を実施する。
- (4) 作業手順書の見直しによる対策（要因④、⑤に対応）
 - ・充てん作業直前に上部スペーサーブロックの接続状況を確認する旨を手順書に定める。
 - ・プラグ挿入時には、プラグ挿入済みか未挿入かを識別する旨を手順書に定める。
 - ・プラグ締付け時には、ハンドライト等を使用してプラグ挿入穴にプラグが挿入されているかを確認する旨を手順書に定める。

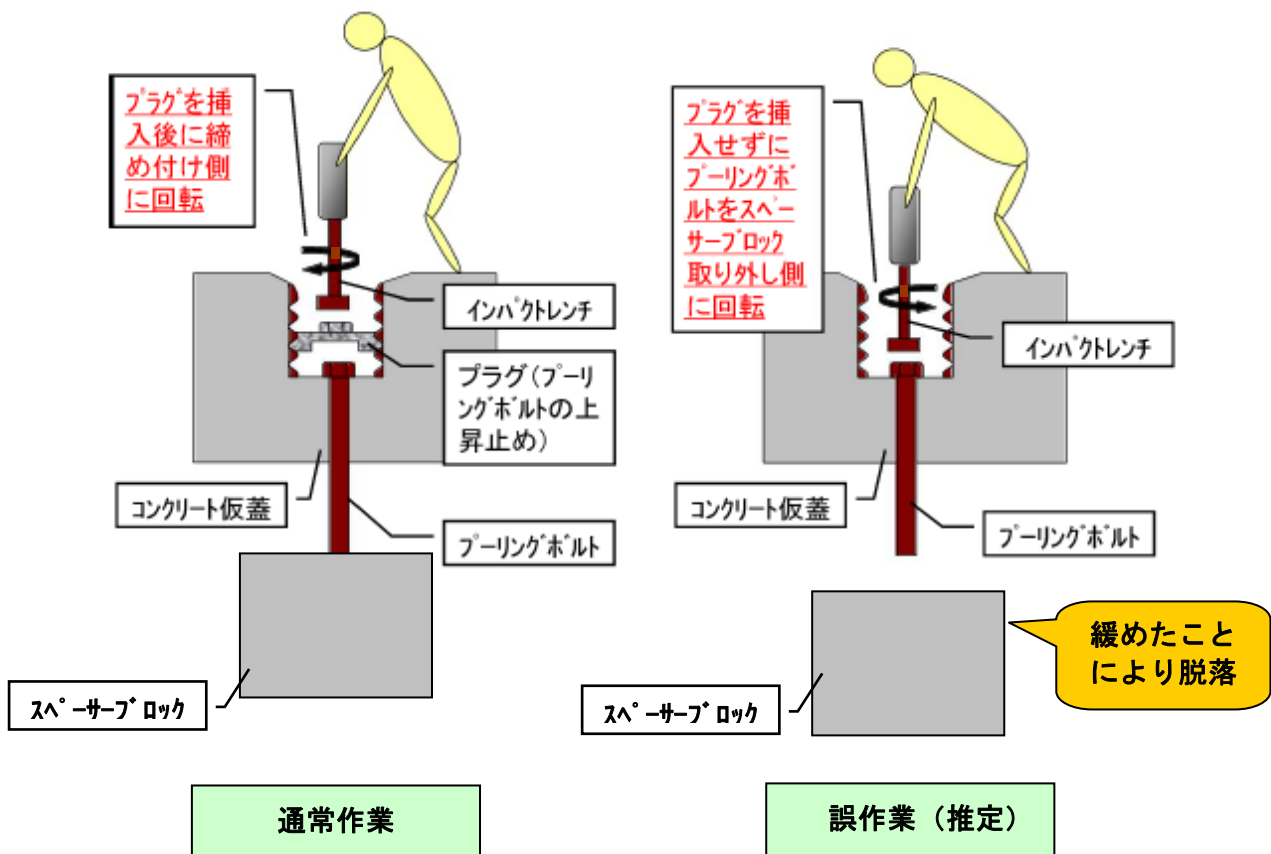
- ①プラグのヘッド部とプーリングボルトのヘッド部の形状・寸法が同じであり、同じ径のインパクトレンチで操作が可能だった。
- ②プラグ挿入穴は錆びていたが手入れをしていなかったため、プラグ挿入時はプラグの締付け・緩め操作を繰り返さなければ挿入できない状況だった。
- ③作業員に対するスペーサーブロックとプーリングボルトの構造上の関係や役割の重要性に関する教育を実施していなかったため、作業員はプーリングボルトを緩めるとスペーサーブロックが脱落することを認識していなかった。
- ④プラグの締付け・緩めを繰り返さなければならないなど、運用でカバーしていた部分があることは承知していたが、手順書を適切に見直していなかった。
- ⑤協力会社との定例工程打合せではスケジュールを中心に調整していたため、協力会社から作業性等に関する意見が言い出しにくい雰囲気があったと思われる。

図ー2 プラグ挿入・締付作業における誤作業（推定）イメージ図

- ・作業途中において、作業員が交代する際の引継ぎを明確に行う方法を手順書に定める。
- ・工程打合せ等で協力会社へ問いかけて意見を吸い上げ、手順書に反映する。
