平成21年11月30日  
日本原燃株式会社

## 低レベル放射性廃棄物埋設センターの1号埋設地6-C埋設設備における廃棄体の浮き上がり事象について（概要）

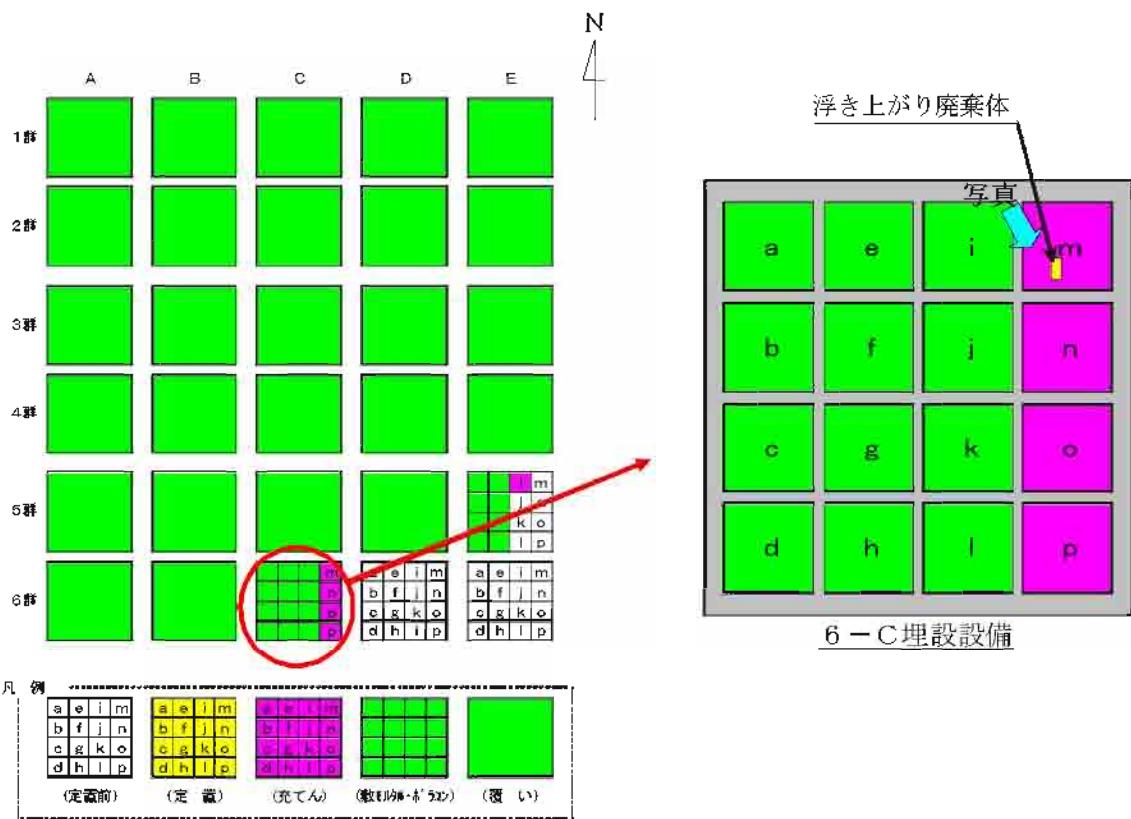
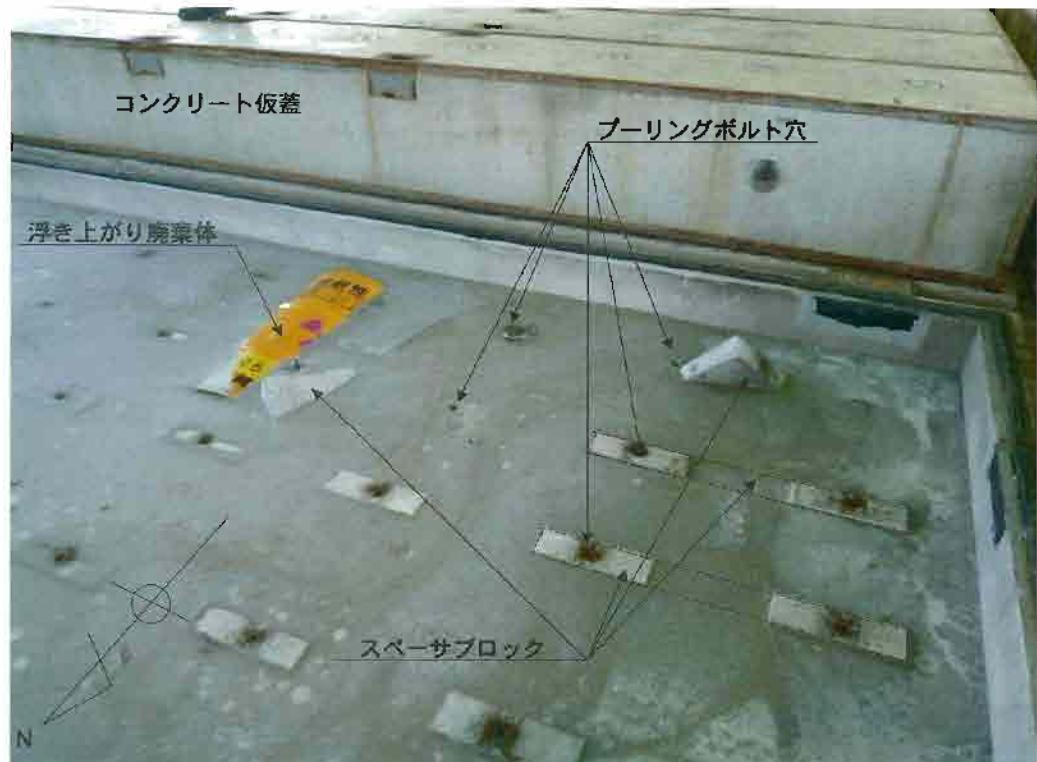
図-1 浮き上がり状況

1号6-C埋設設備m区画の南側中央位置において、廃棄体1本が浮き上がり、一部が充てん面より露出していた。また、スペーサーブロック<sup>(注1)</sup>3体が所定位置からずれ、そのうち2体が充てんモルタル面から一部露出した状態であった。（図-1）

なお、浮き上がった廃棄体は、その後の掘り出し工事で整理番号「0882296JG3A」（アスファルト固化体：重量285kg）と確認している。

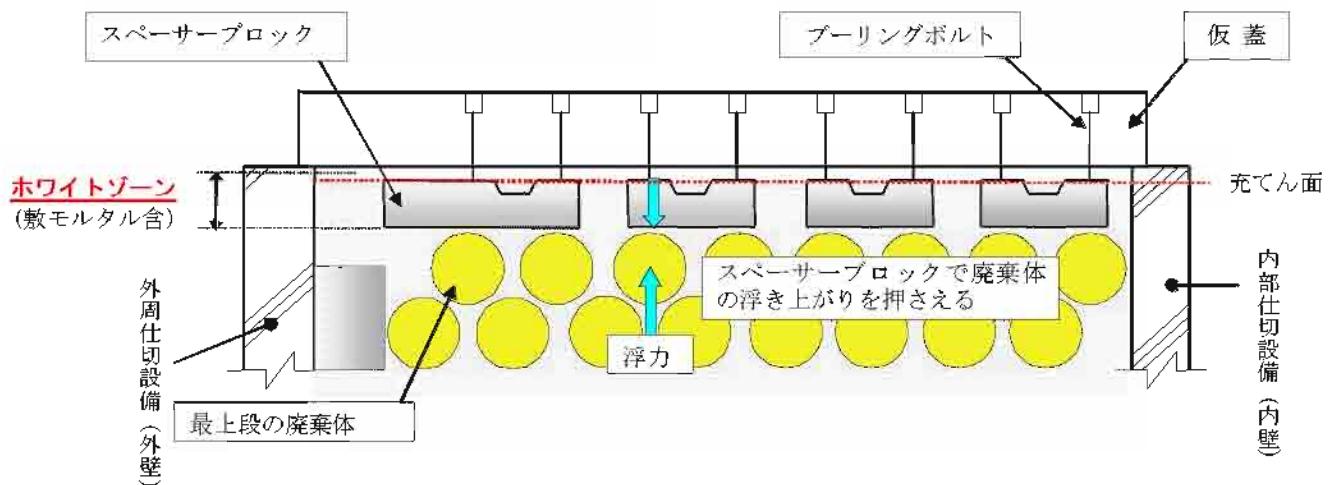
図-2 スペーサープロックによるホワイトゾーン確保の構造

（注1）：覆いと廃棄体との間に所要の充てん材厚さ（40cm以上。以下「ホワイトゾーン」という。）を確保するためのコンクリート製のブロック。仮蓋にピーリングボルトで吊り下げ・固定した状態で埋設設備上に設置し、充てん時に廃棄体が一定レベルより上に浮き上がらないよう上から押さえ込むことにより、ホワイトゾーンを確保する。（図-2）

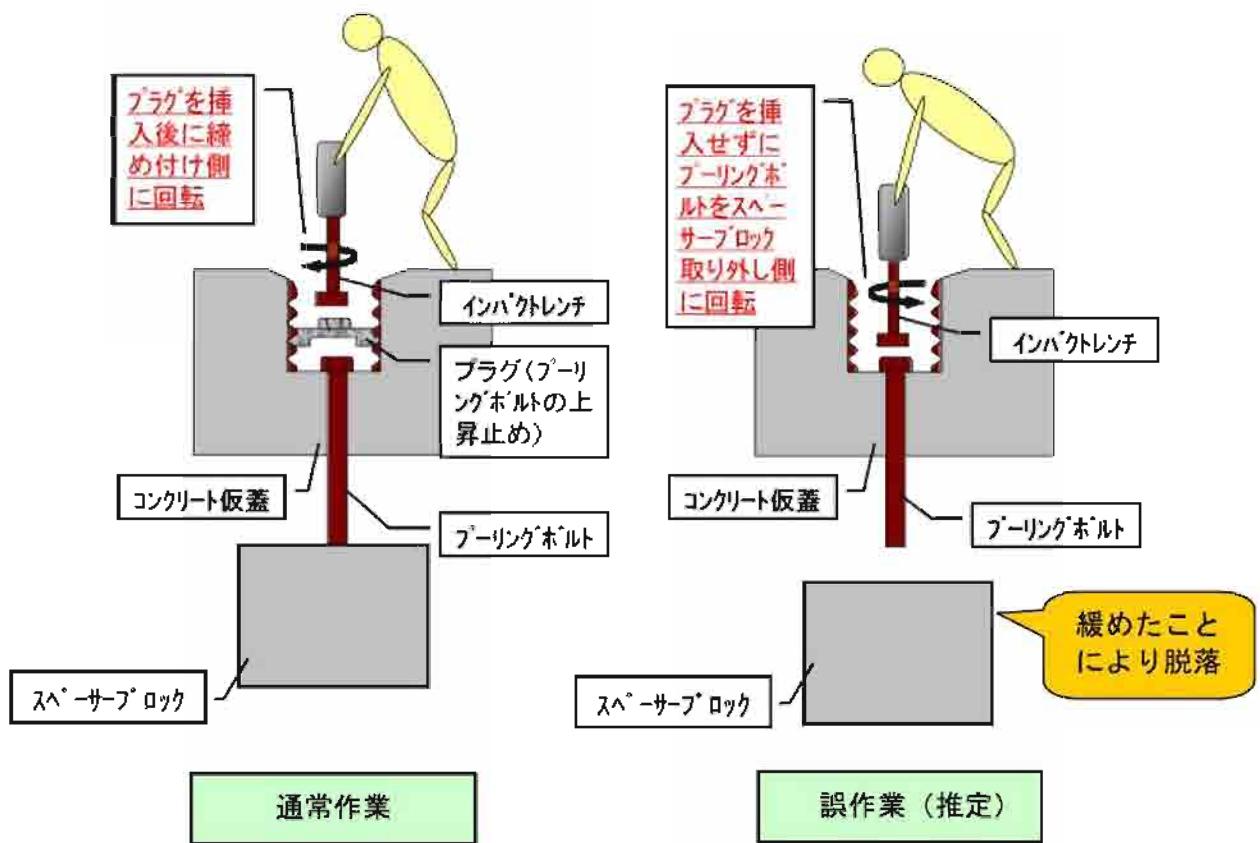
図-4 プラグ締め付け作業における誤作業（推定）イメージ図

スペーサーブロックが脱落し浮き上がり防止措置が喪失する可能性がある作業は、スペーサーブロックを吊り下げているプーリングボルトを操作する作業に限られる。作業を行った協力会社に対して聞き取り調査を行った結果、当日の作業状況から誤ってプーリングボルトを緩めた可能性があることがわかった。(図一4)

以上より、本浮き上がり事象の原因は、(2) ④に係る、プラグ插入・締付作業において作業員が誤ってプーリングボルトを操作したことによって、プーリングボルトで吊り下げられたスペーサーブロックが脱落したことにより浮き上がり防止措置が喪失し、その状態で充てんを行ったために発生したものと考えられる。プラグ插入・締付作業における原因は次のとおりである。

- ① プラグの締付け・緩めを繰り返さなければならないなど、運用でカバーしていた部分があったのに手順書やホールドポイント（次工程に移行する前に検査などにより問題ないことを確認するポイント）の見直しをせずに放置していた。
- ② プラグ插入穴が鋸ていたのに手入れをしていなかった。
- ③ 協力会社との定例の工程打合せは、工程中心の内容であったため、協力会社からは問題点を言い出しにくかった。
- ④ スペーサーブロック、プーリングボルトの構造、重要性について教育を実施していなかった。このため、作業員はプーリングボルトを緩めるとスペーサーブロックが脱落することを理解していなかった。
- ⑤ プラグのヘッド部とプーリングボルトのヘッド部の形状・寸法が同じであり、同じ径のインパクトレンチでの操作が可能であった。

- ・インパクトレンチによる誤操作を解消するため、プラグのヘッド部の形状・寸法を変更する。

- ・充てん作業直前に上部スペーサーブロックの接続状況を確認する。

- ・コンクリート仮蓋のプラグ挿入穴を定期的に点検・整備する。

- ・作業員へ作業の目的、重要性を理解させるため、上部スペーサーブロック、ピーリングボルトの構造、重要性に関する教育資料を作成し、教育を実施する。

- ・プラグ挿入済みか未挿入かの識別について、手順書に定め、これを徹底する。
- ・途中で作業員が交代した際に引継ぎを明確に行う手順について、手順書に定め、これを徹底する。
- ・締付け時はハンドライト等を使用し、挿入穴にプラグがあることを確認する旨を手順書に定め、徹底する。
- ・工程打合せ等で協力会社から意見を吸い上げ、手順書に反映する。
