浮き上がりの推定原因とその確認方法

浮き上がりの原因分析結果

2 号廃棄物埋設施設の廃棄体浮き上がり事象について

浮き上がり箇所の上部スペーサーブロックの健全性の確認結果について

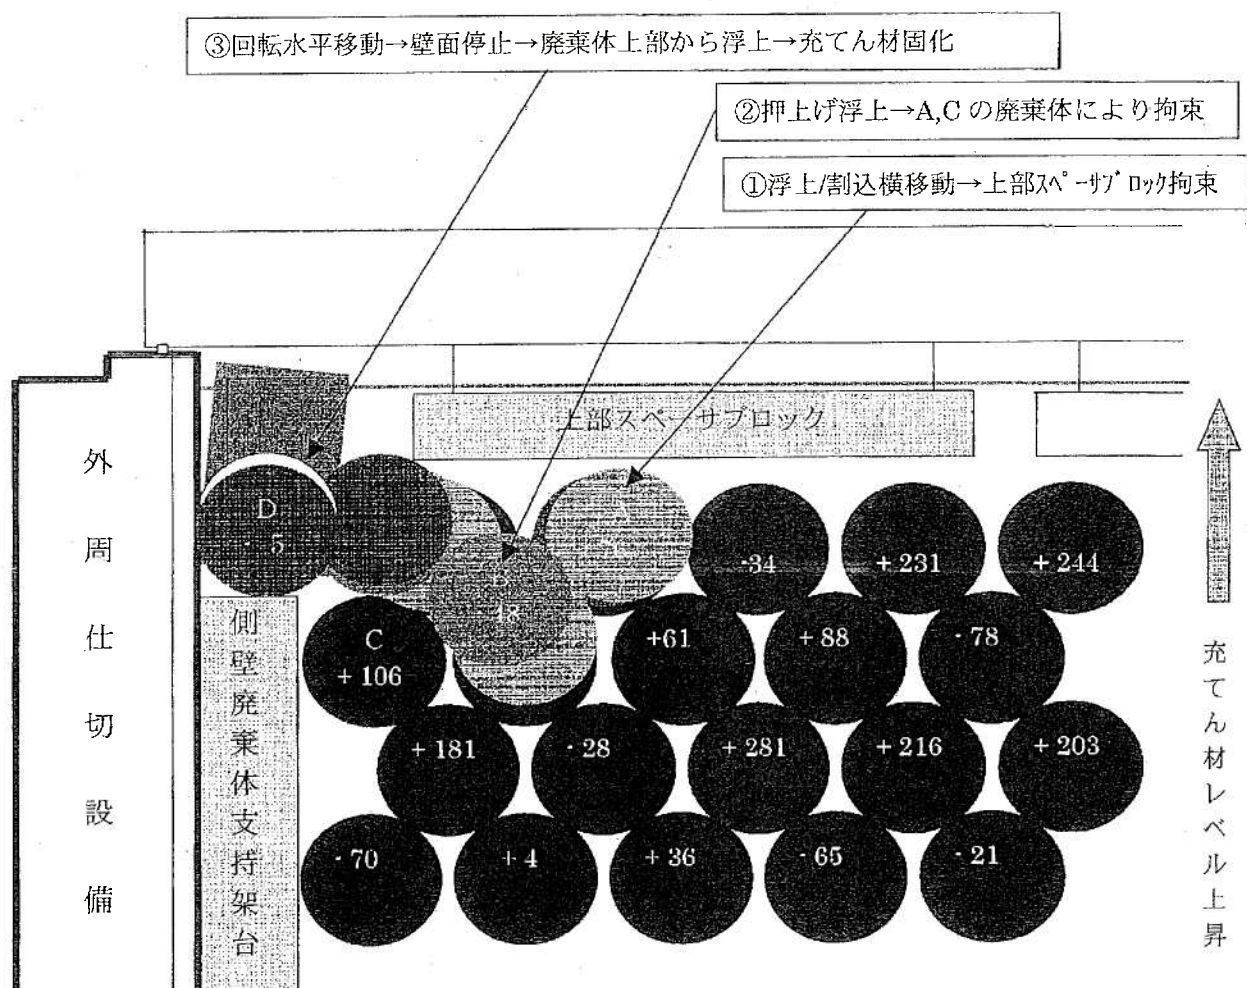
今回の2号廃棄体浮き上がり事象の想定イメージ図

当該廃棄体の区画内での浮き上がり挙動推定を添付3に示す。当初の設計では、廃棄体の重量バランスにより浮き上がり挙動が均一なものとならないことは承知していたが、ドラム缶が相互に干渉しあい複雑な浮き上がり事象が起こるとは想定していなかった。このことにより、浮き上がり防止用に設けたスペーサブロックと側壁廃棄体支持架台との間隙から廃棄体がすり抜けたものである。寸法関係の詳細を添付4に示す。

(注) 各廃棄体の数字は、全ての廃棄体に464kgの浮力が作用したと仮定して、その単体差分重量を示したもので、(-)が上方向に働く力、(+)が沈降力を示す。

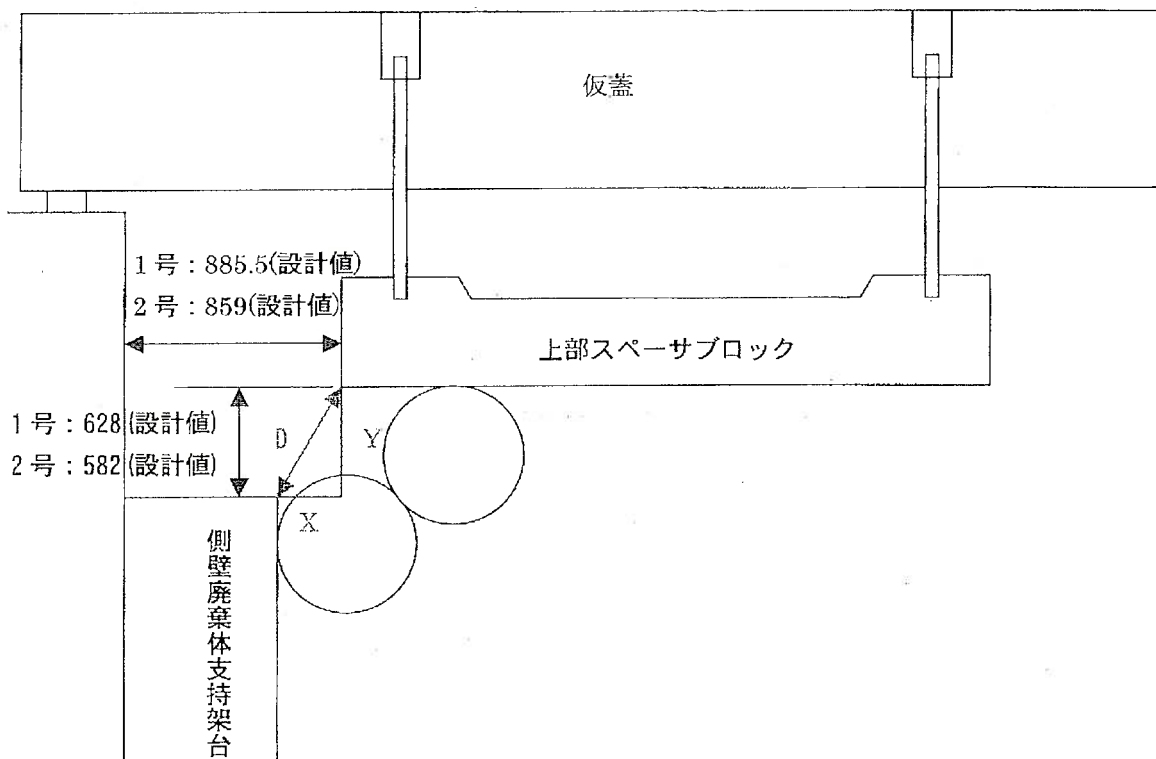
埋設設備における側壁ブロックと上部スペーサブロックの位置関係

- ① 廃棄体の浮き上がり挙動について、複雑な挙動を考慮していなかったこと。
- ② 上部スペーサブロックと側壁廃棄体支持架台の間に廃棄体がすり抜ける間隙が存在していたこと。

設計値	最大	最小
D 値	1号	781.7	838.2	725.3
	2号	729.0	785.4	672.7

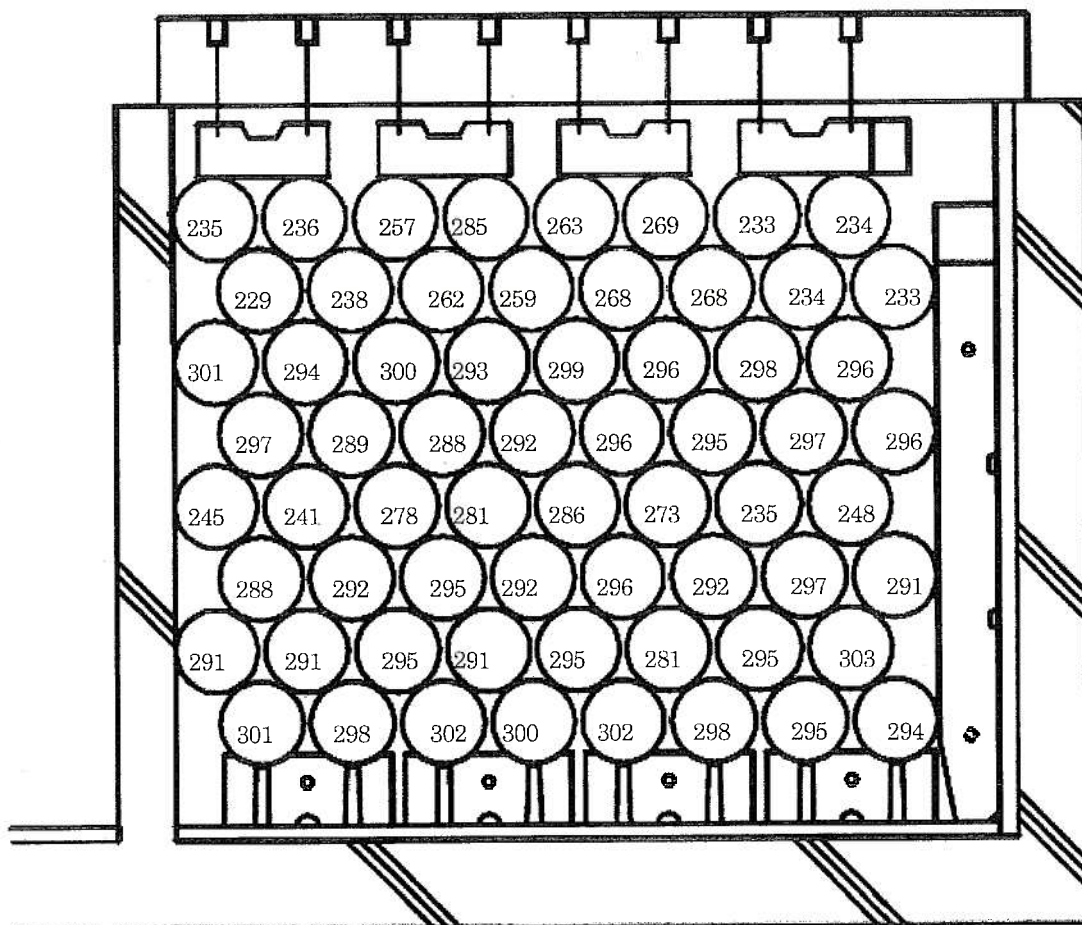
図-1 廃棄体荷重分布

図-1より、廃棄体全体の荷重Wおよび浮力Pは以下のとおりである。

となる。これは、コンクリートの引張強度 $f_{tk}=1.9 \text{ N/mm}^2$ より小さいことから上部スペーサーブロックは浮力により壊れることはない。

プーリングボルトに作用する浮力 P_p (9,860N) は、座屈荷重 P_k より小さいことからプーリングボルトは、浮力により座屈することはない。

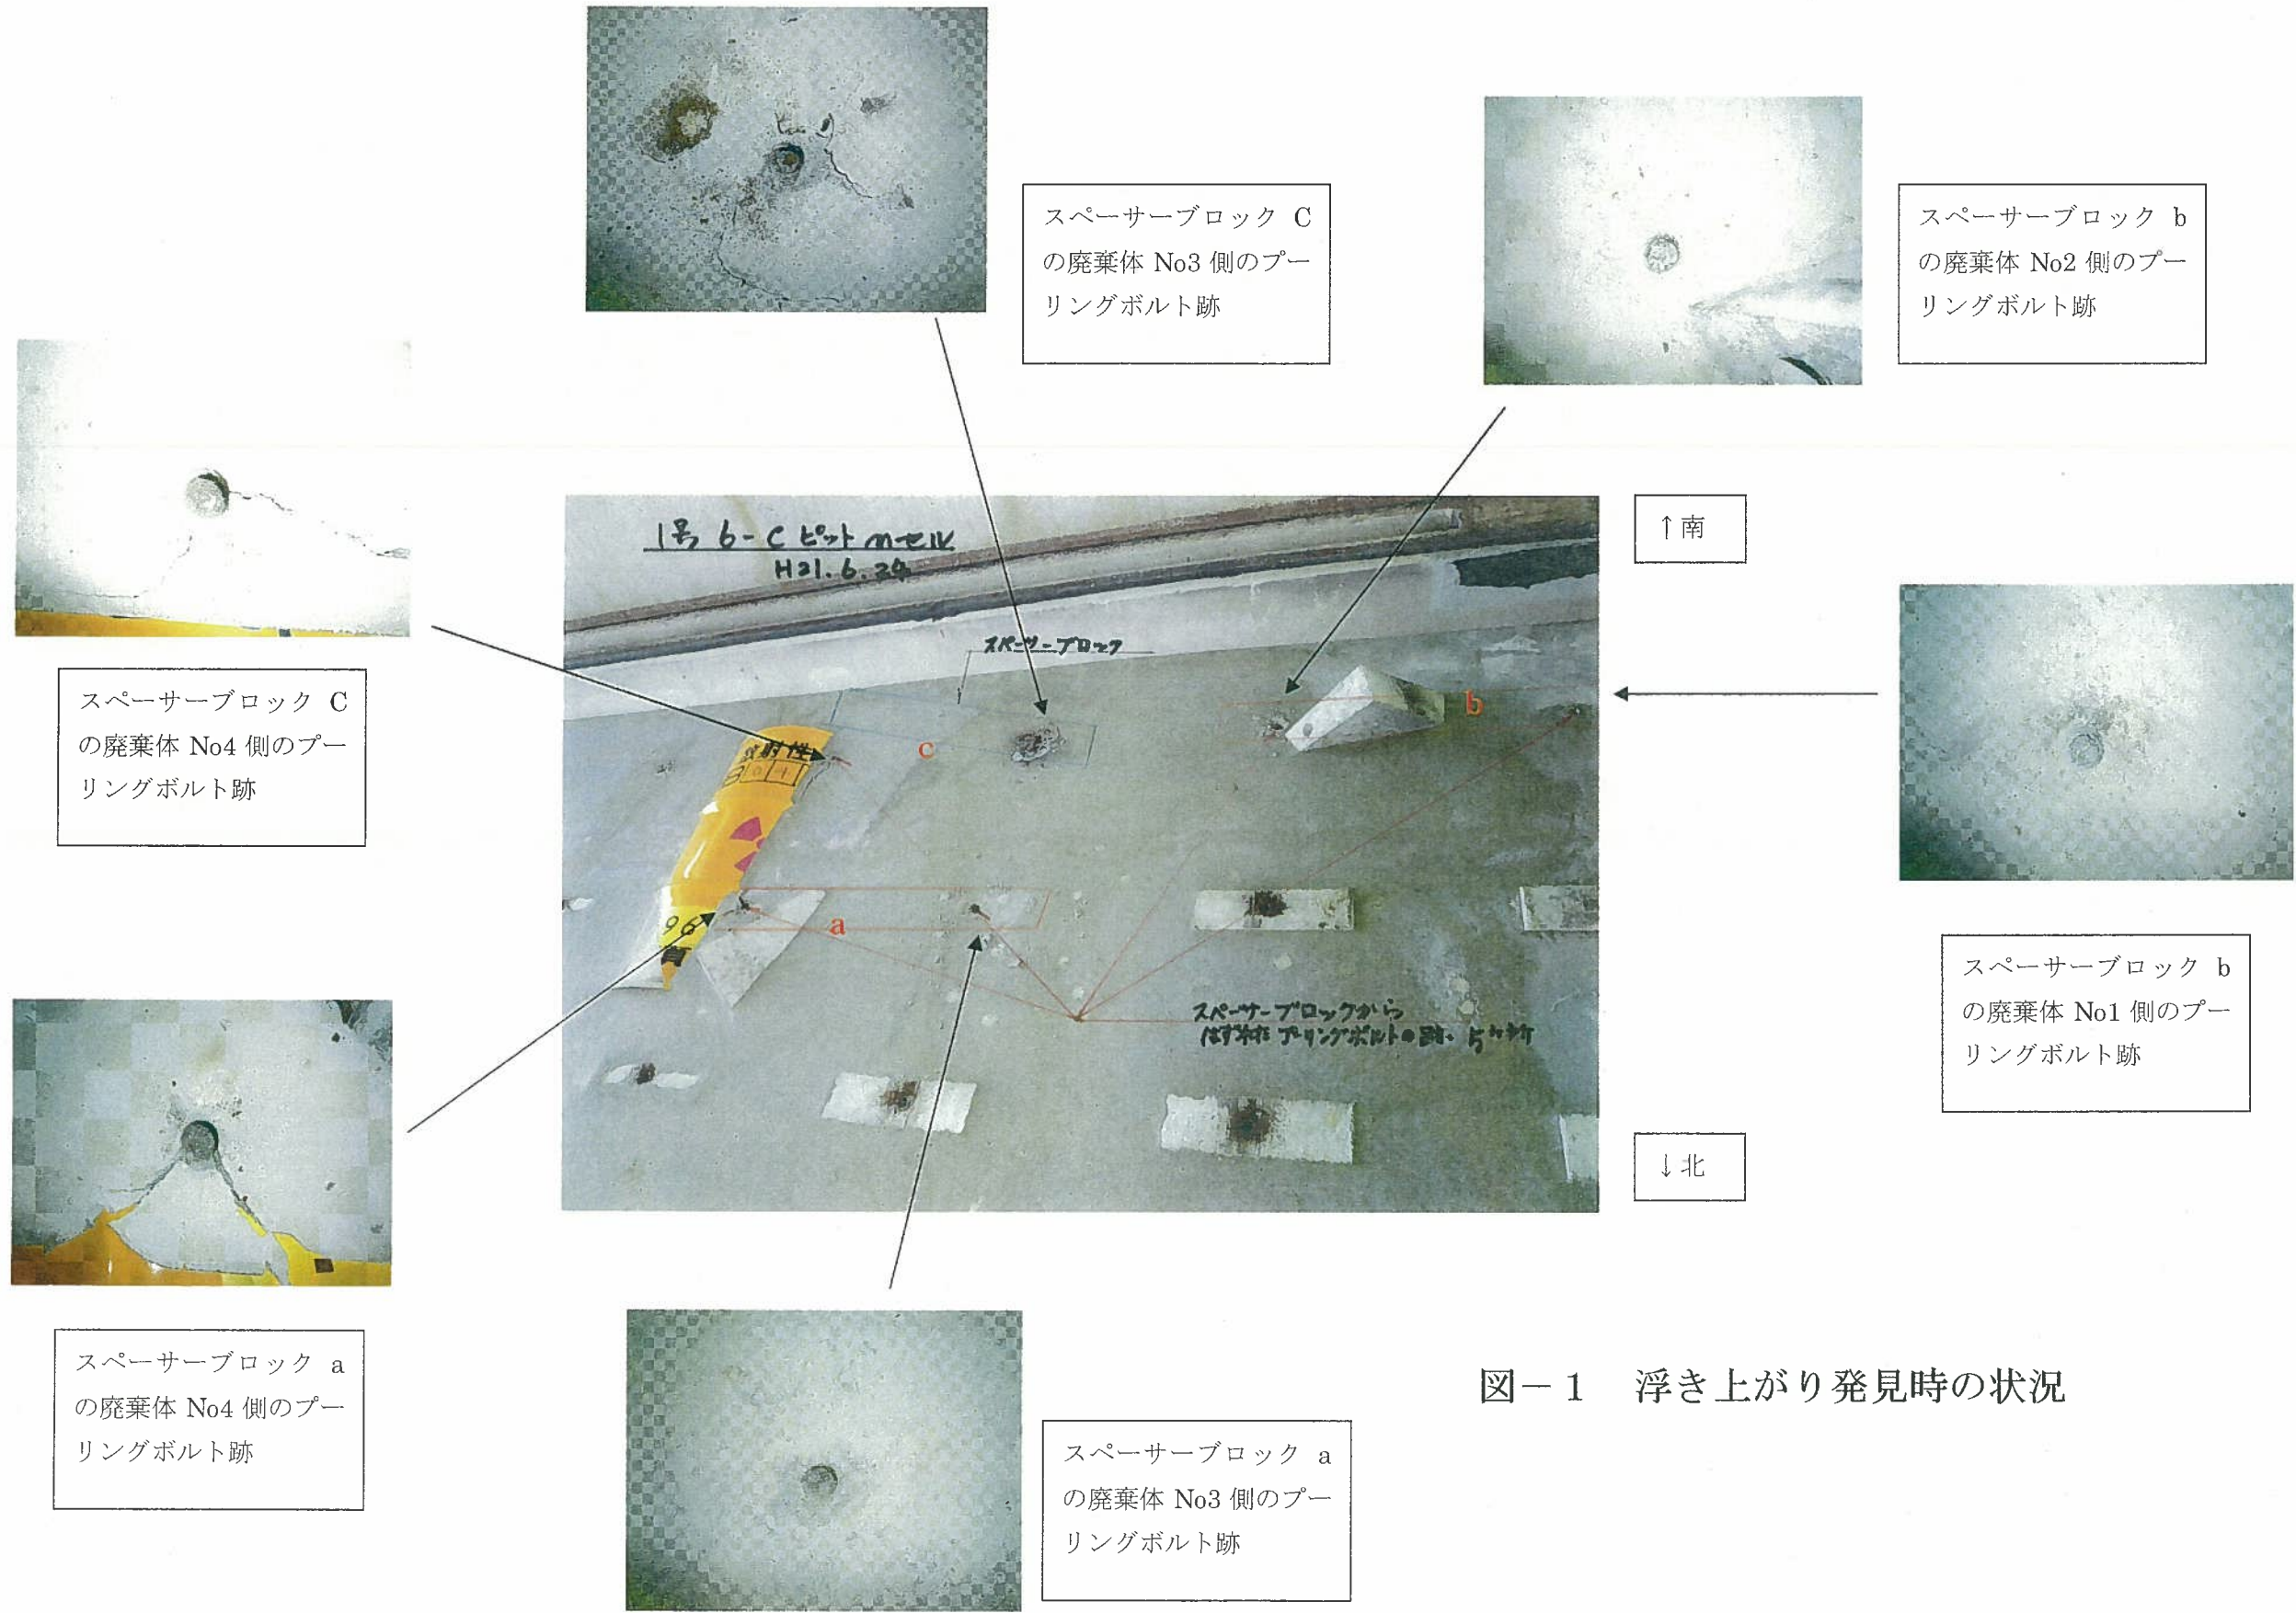
図-1 浮き上がり発見時の状況

- ・ 上部スペーサーブロック a は、廃棄体 N o 4 に持たれかかるように一部を充てんモルタル表面より上に露出した状態となっている。
- ・ 上部スペーサーブロック b は、一部を充てんモルタル表面より上に露出し、上部スペーサーブロック a より急角度で南側の内部仕切り壁側に傾いた状態となっている。
- ・ 上部スペーサーブロック c は、完全に充てんモルタル面下に没している。なお、現地での目視観察では、充てんモルタル表面に多少の凸凹が見られ、充てんモルタル面のすぐ下に埋まっていると推定された。
- ・ 図-1 の全体写真では、充てんモルタル表面に仮蓋より吊り下げられたプーリングボルトの跡が見られ、各拡大写真からは、上部スペーサーブロック c の廃棄体 N o 3 側のプーリングボルト跡を除き乱れがなく、きれいな跡となっていた。

以上の結果より、上部スペーサーブロックは、モルタル充てん前に脱落していた可能性が高いと考えるが、上部スペーサーブロックは、埋まっており壊れ脱落に至った可能性も否定できない。

なお、上部スペーサーブロックbは、浮き上がり発見時のプーリングボルト跡に乱れがないことからモルタル充てん作業前にすでに脱落していたものと考えられる。

スペーサーブロック C
の廃棄体 No3 側のプー
リングボルト跡

スペーサーブロック b
の廃棄体 No2 側のプー
リングボルト跡

スペーサーブロック C
の廃棄体 No4 側のプー
リングボルト跡

スペーサーブロック b
の廃棄体 No1 側のプー
リングボルト跡

スペーサーブロック a
の廃棄体 No4 側のプー
リングボルト跡

スペーサーブロック a
の廃棄体 No3 側のプー
リングボルト跡

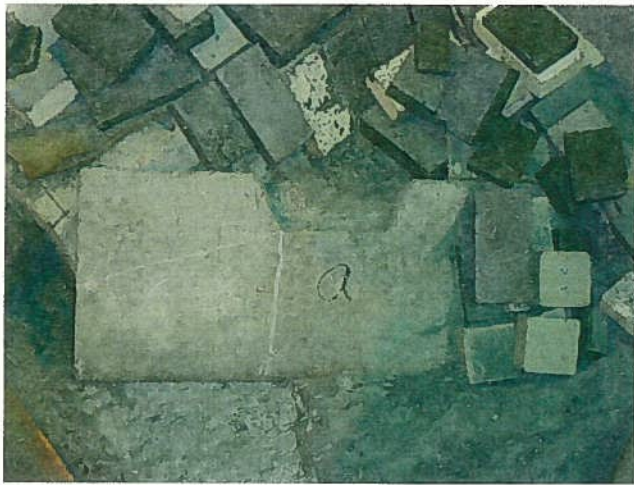
上部スペーサーブロック a 取出し前

- ・ 上部スペーサーブロックaは、外観観察より健全でありモルタル充てん中に壊れた痕跡は認められない。また、プーリングボルトねじ込み部2箇所にねじ山のつぶれの無いことを確認した。
- ・ 上部スペーサーブロックbは、一部を取出した状態で、外観観察より健全でありモルタル充てん中に壊れた痕跡は認められない。また、2箇所のプーリングボルトねじ込み部のうち取出した1つには、ねじ山のつぶれの無いことを確認した。
- ・ 上部スペーサーブロックcは、外観観察より健全でありモルタル充てん中に壊れた痕跡は認められない。また、プーリングボルトねじ込み部2箇所のうち一方(廃棄体N○4側)は、ねじ山のつぶれの無いことを確認したが、他方(廃棄体N○3側)はねじ山の口の部分がゆがみ入りにくい状態であることを確認した。なお、プーリングボルトをねじ込み部

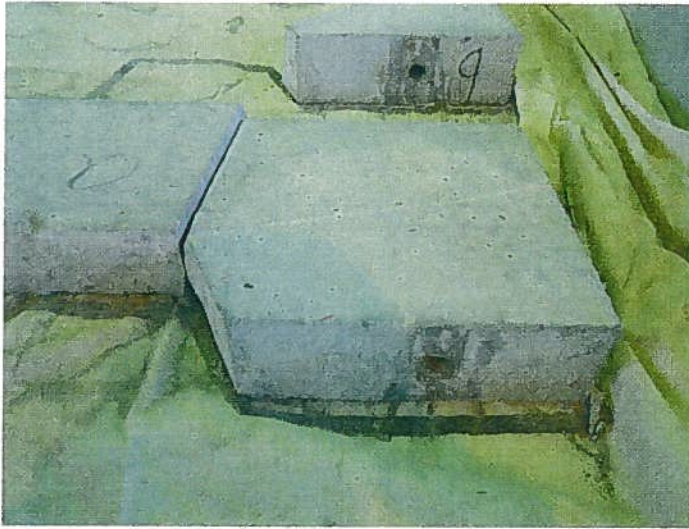
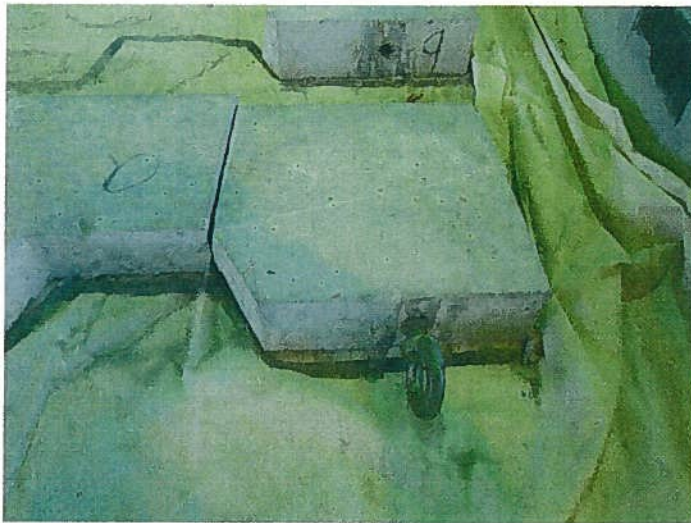
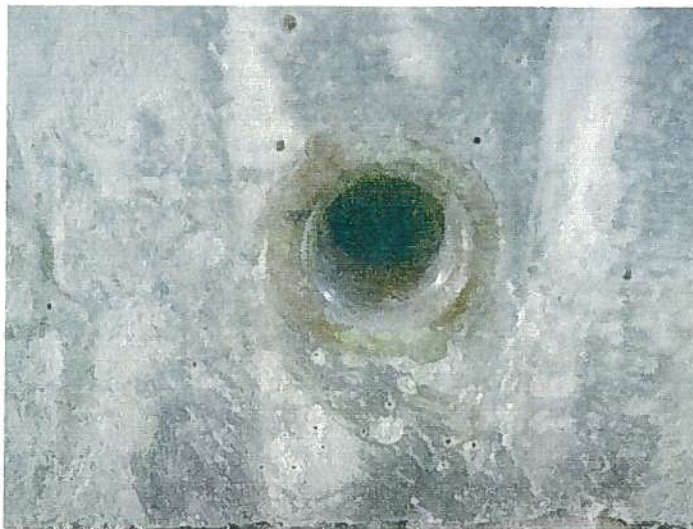
図-3-1 ねじ込み部確認状況

スペーサーブロック a
廃棄体 N o 4 側
ねじ込み部の状況

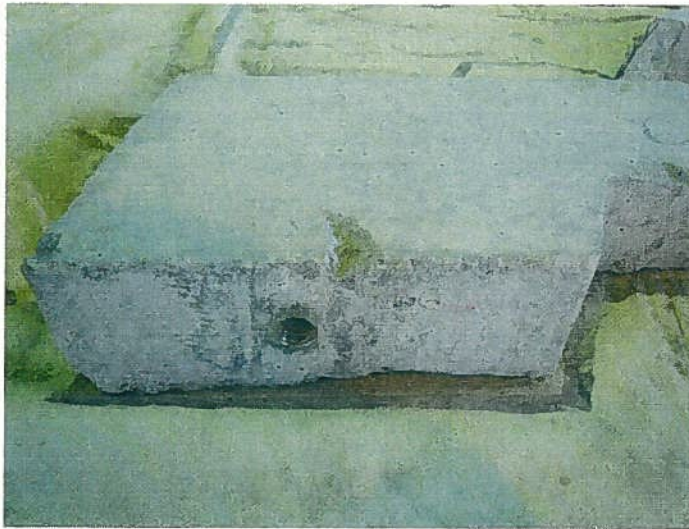
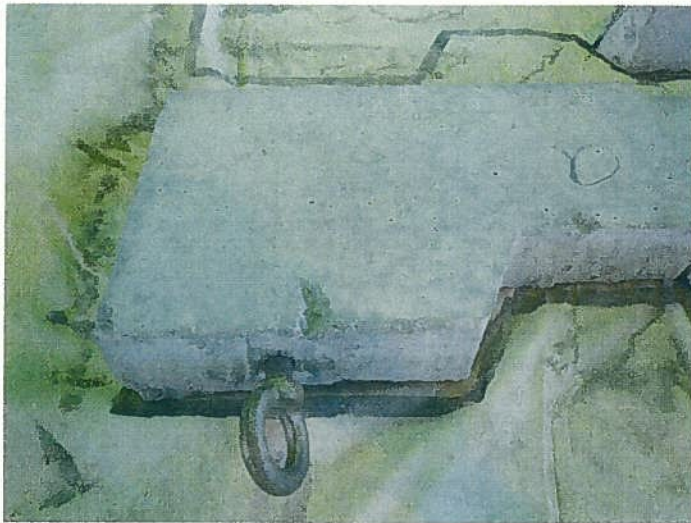
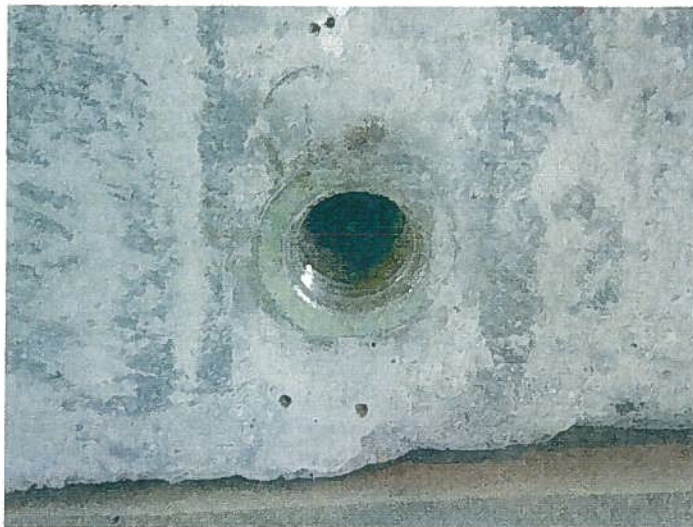
図-3-2 ねじ込み部確認状況

スペーサーブロック a
廃棄体 N o 3 側
ねじ込み部の状況

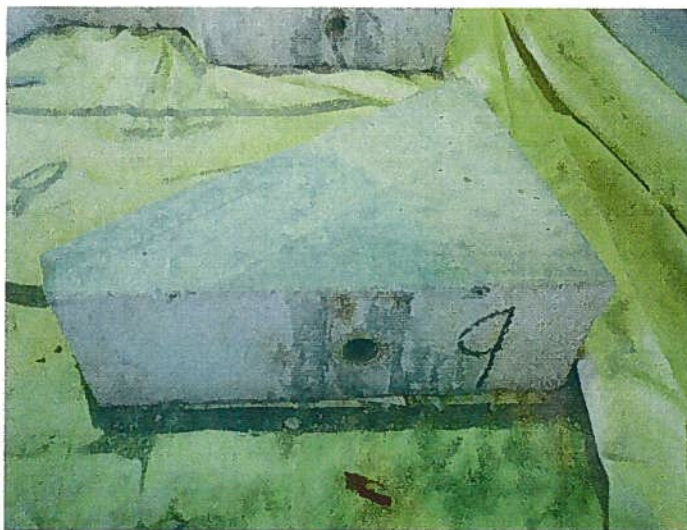
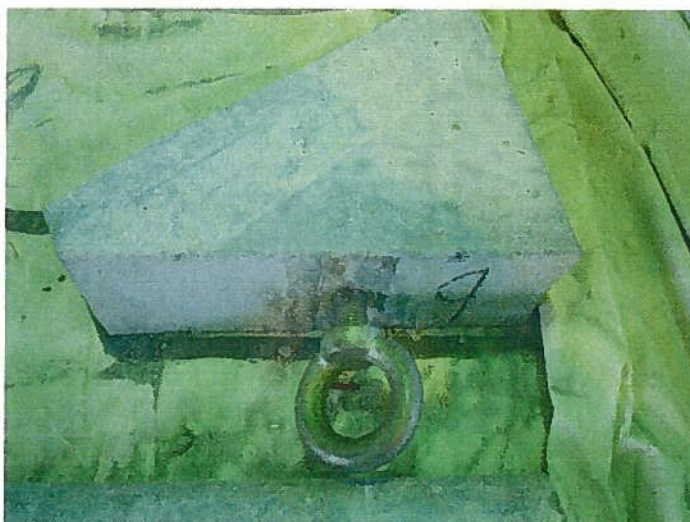
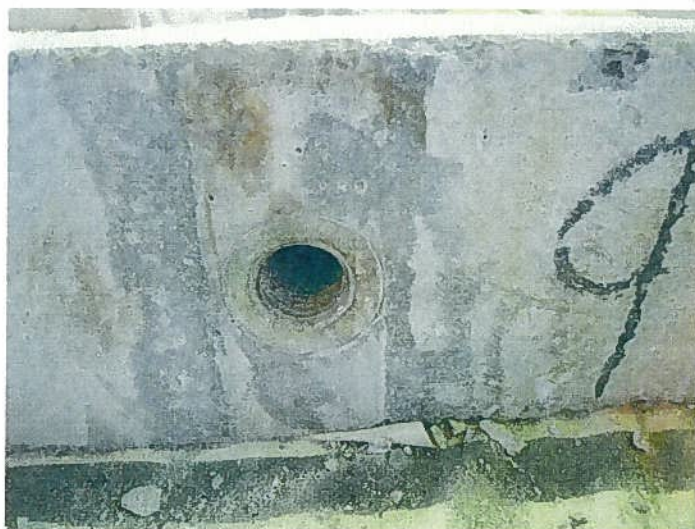
図-3-3 ねじ込み部確認状況

スペーサーブロックb
廃棄体N o 2側
ねじ込み部の状況

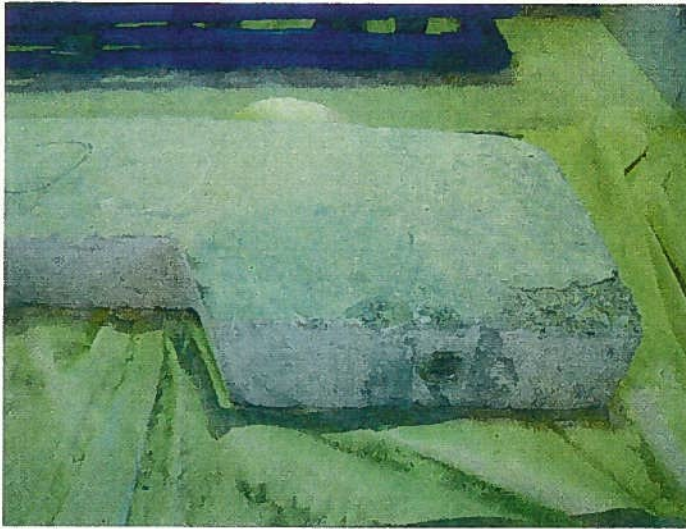
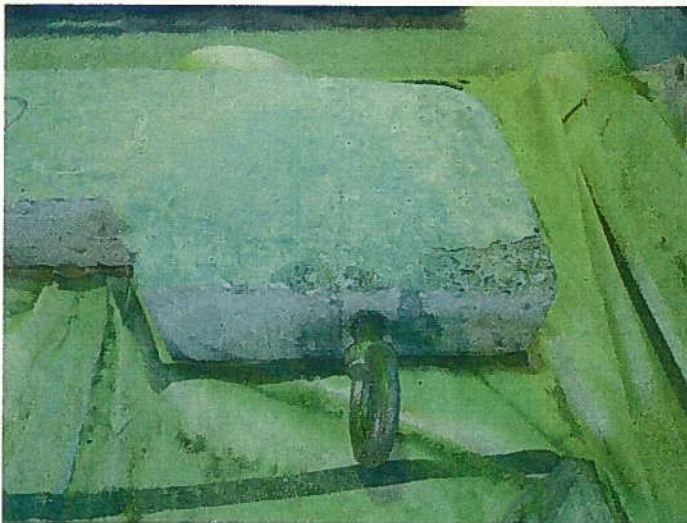
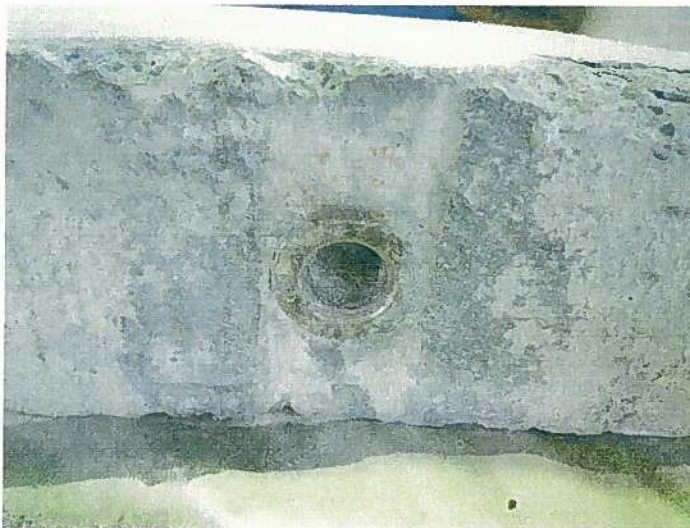
図-3-4 ねじ込み部確認状況

スペーサーブロックの
廃棄体 N o 4 側
ねじ込み部の状況

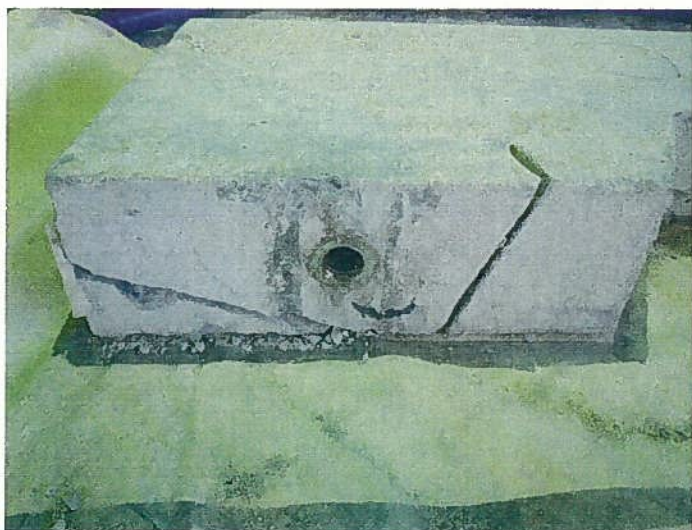
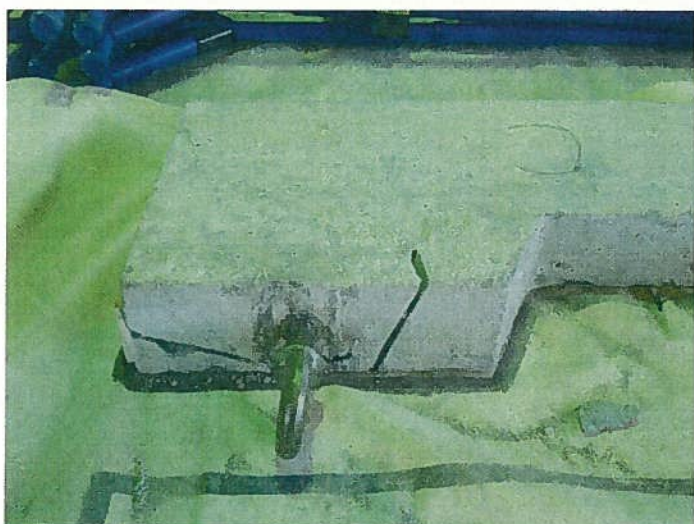
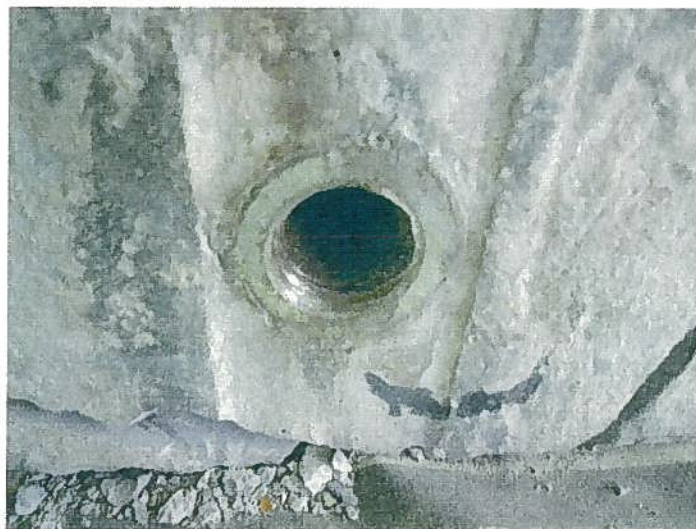
図-3-5 ねじ込み部確認状況

スペーサーブロックbの全体の取出しは終了していないが、これまでの調査結果より、上部スペーサーブロックに壊れた痕跡は確認されず、プーリングボルトねじ込み部の一箇所（5箇所確認）にねじ山の口の部分にゆがみが認められたがプーリングボルトが引き抜かれたようなねじ山のつぶれは無かったことから、「上部スペーサーブロックの破損後、脱落した」ことにより廃棄体が浮き上がったとは考えられない。

スペーサーブロックの
廃棄体 N o 3 側
ねじ込み部の状況
