平成 21 年 12 月 10 日
日本原燃株式会社

低レベル放射性廃棄物埋設センターにおける 浮き上がり廃棄体取出し作業中の廃棄体の損傷について

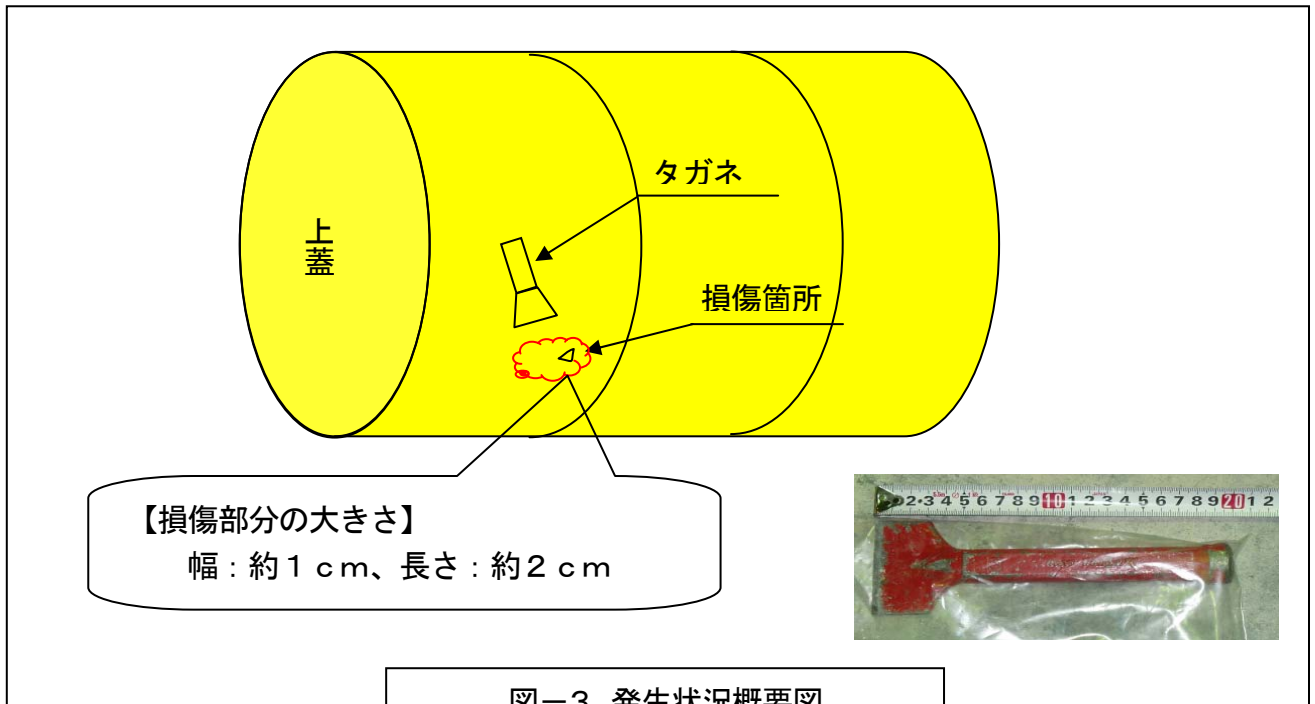
図-3 発生状況概要図

モルタルを充填した区画において、浮き上がった廃棄体を取り出すためのモルタル掘削作業中のところ、廃棄体表面に付いているモルタルをタガネとハンマーにより、手作業でモルタル撤去作業を実施していた際、タガネが廃棄体にあたり損傷させた。

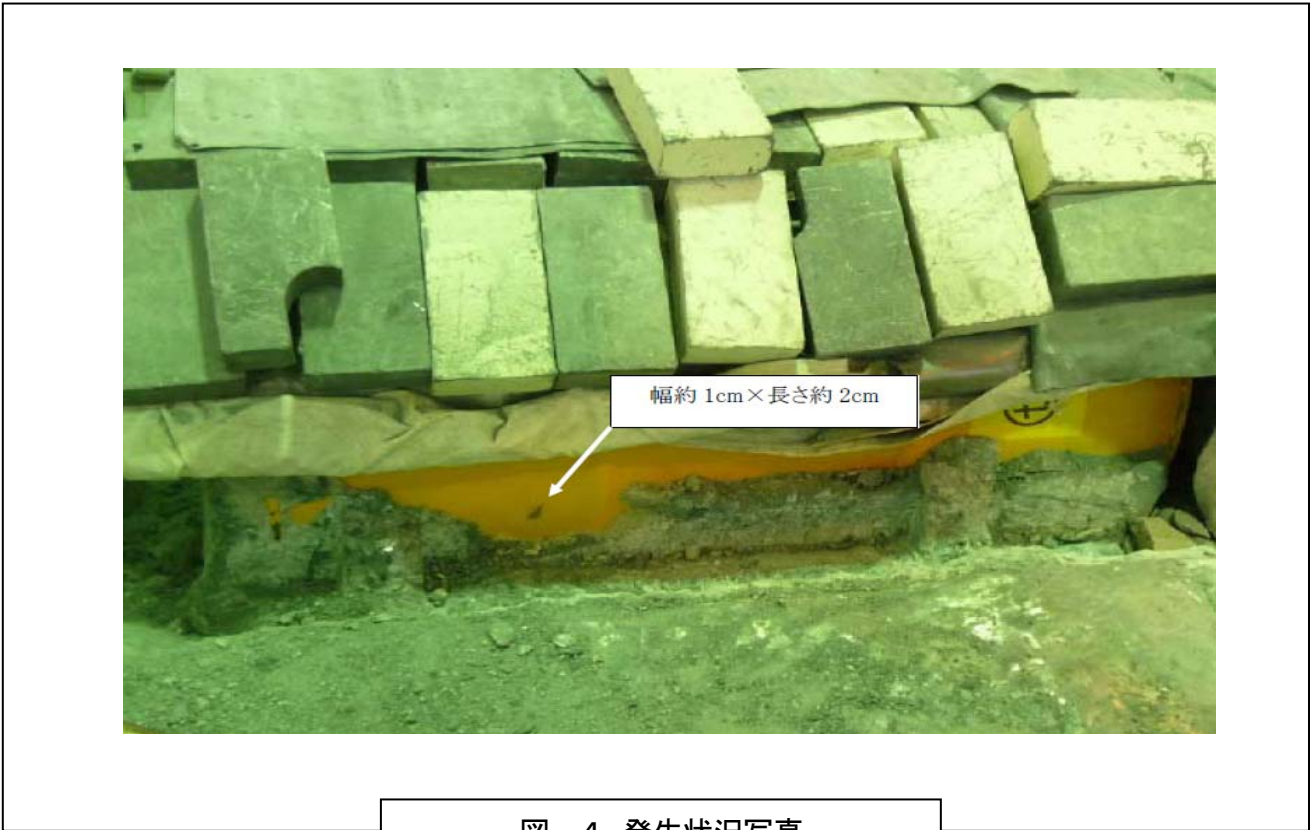
図-4 発生状況写真

現場で当該廃棄体を調査した結果、廃棄体に傷（幅約 1cm×長さ約 2cm）が生じ、穴があいていることを確認した。

損傷箇所養生テープを貼り、養生テープの上にアルミテープを貼り付け、内容物の漏えいや汚染拡大を防止する処置を講じた。
