平成22年4月9日
日本原燃株式会社

使用済燃料受入れ・貯蔵建屋 第1非常用ディーゼル発電機B室 (管理区域外)における潤滑油の漏えいについて

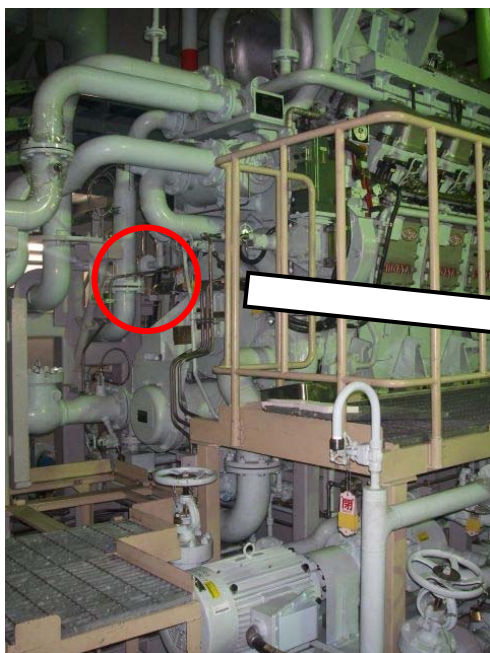
第1 非常用ディーゼル発電機B

平成21年9月14日 使用済燃料受入れ・貯蔵建屋 第1非常用ディーゼル発電機B室(管理区域外)において、第1非常用ディーゼル発電機Bの軸受け部に潤滑油を供給する系統の圧力検出配管継手部(ユニオン継手)より潤滑油が床面(堰内)に漏えいしていることを当該ディーゼル発電機の施設定期自主検査中に発見した。直ちに当該ディーゼル発電機を停止したことにより潤滑油を供給するポンプが自動停止し、漏えいが停止したことを確認した。

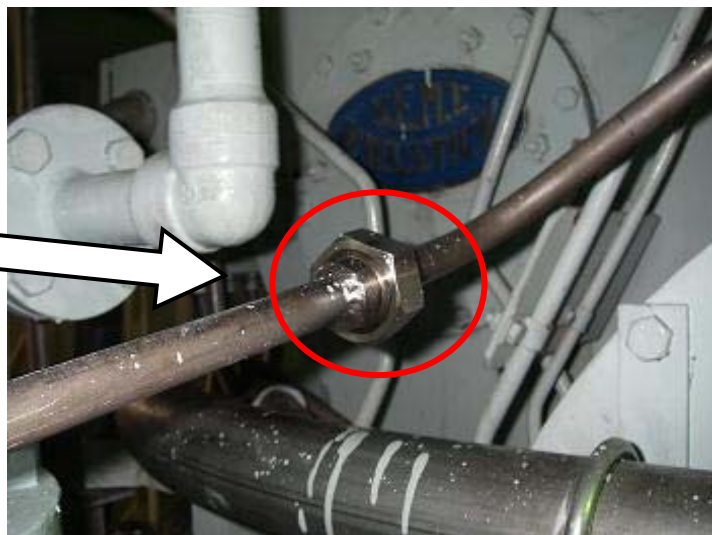
潤滑油漏えい箇所

漏えいが確認されたユニオン継手の状況を分解前に確認した結果、継手都合マーク*が緩み方向に 10mm 程度ずれ（約 30° 緩む方向に回転し）ていることを確認した。

ユニオン継手を取付ける際は合マークを確認した後、更に十分締付ける必要があるが、どの程度締付けるかは作業員の加減によることから、当該事象発生約1年前の当該継手部の取付け時の締付けが十分ではなかったと推定される。このような締付け状態であったため、月例の当該ディーゼル発電機起動試験時の振動でユニオン継手部が緩んで、漏えいにつながったものと考えられる。

ディーゼル発電機に繋がる当該継手部と同種の継手部（ユニオン継手）については、定期点検等で取外した際の復旧時において、締付けが十分確保されるようにトルク管理を実施する。

なお、当該継手部を復旧する際はトルク管理を行い締付けた。

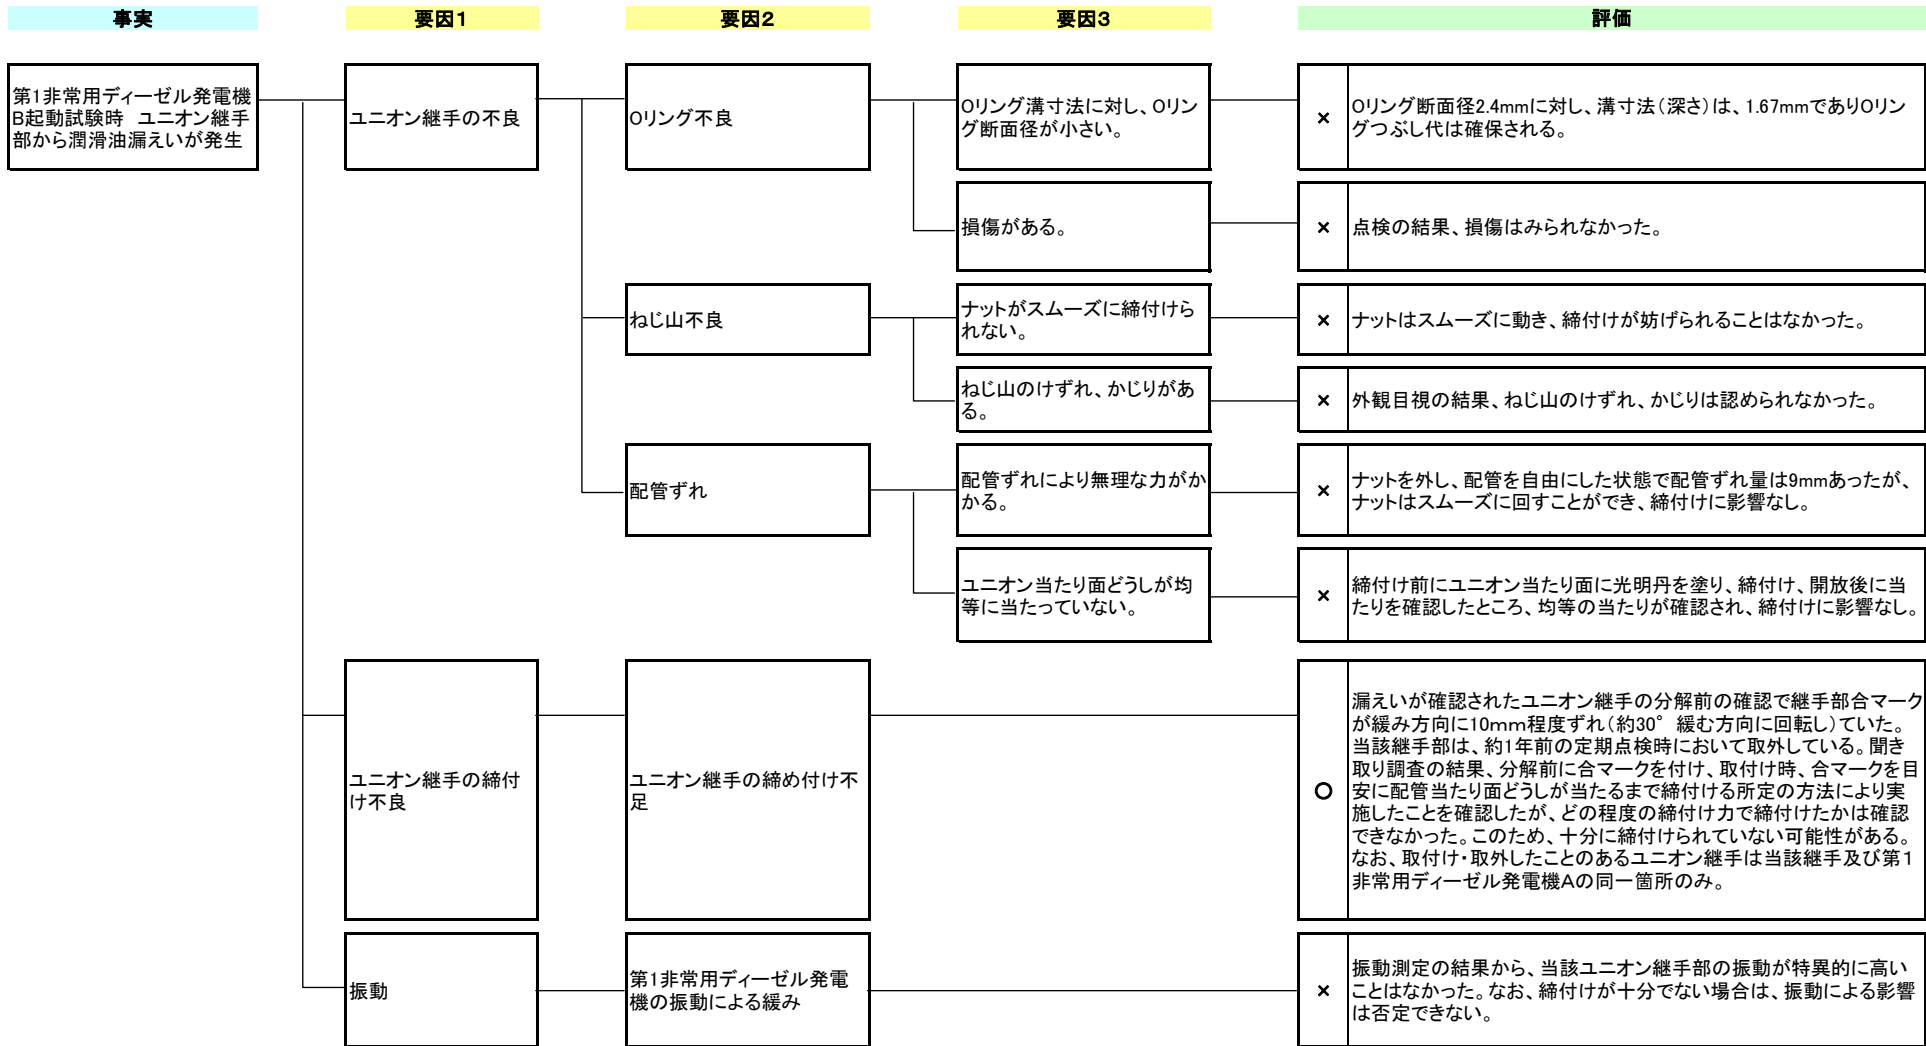
使用済燃料の受入れ・貯蔵建屋 第1非常用ディーゼル発電機B室(管理区域外)における 潤滑油の漏えい要因分析図

上記状況を踏まえ、ユニオン継手から潤滑油が漏れたことに対する要因分析を行った。（添付資料－3）

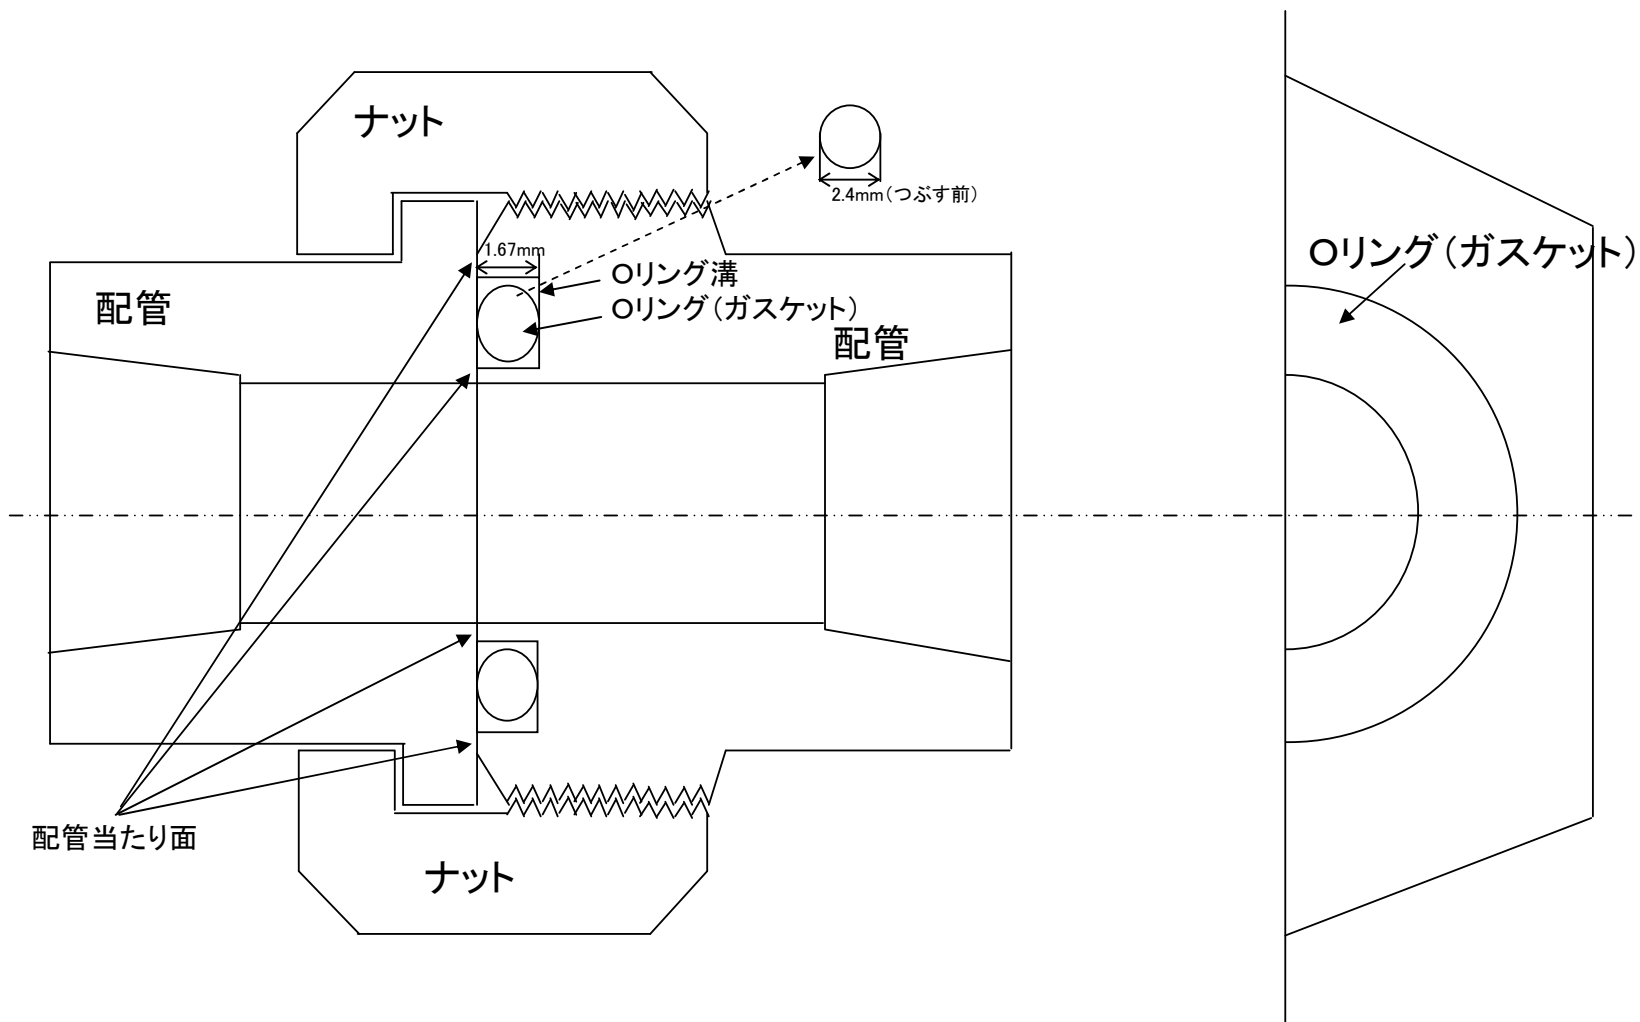
継手部(ユニオン継手)概要図

交換前のOリング（ガスケット）に破損等の異常がないことを確認した。Oリング断面径 2.4mm に対し、溝寸法（深さ）は 1.67mm であり Oリングつぶし代は、確保されており、Oリング、Oリング溝ともに健全であることを確認した。
