再処理施設前処理建屋における油漏れについて  
(発生状況、原因及び再発防止対策)

平成20年4月23日  
日本原燃株式会社

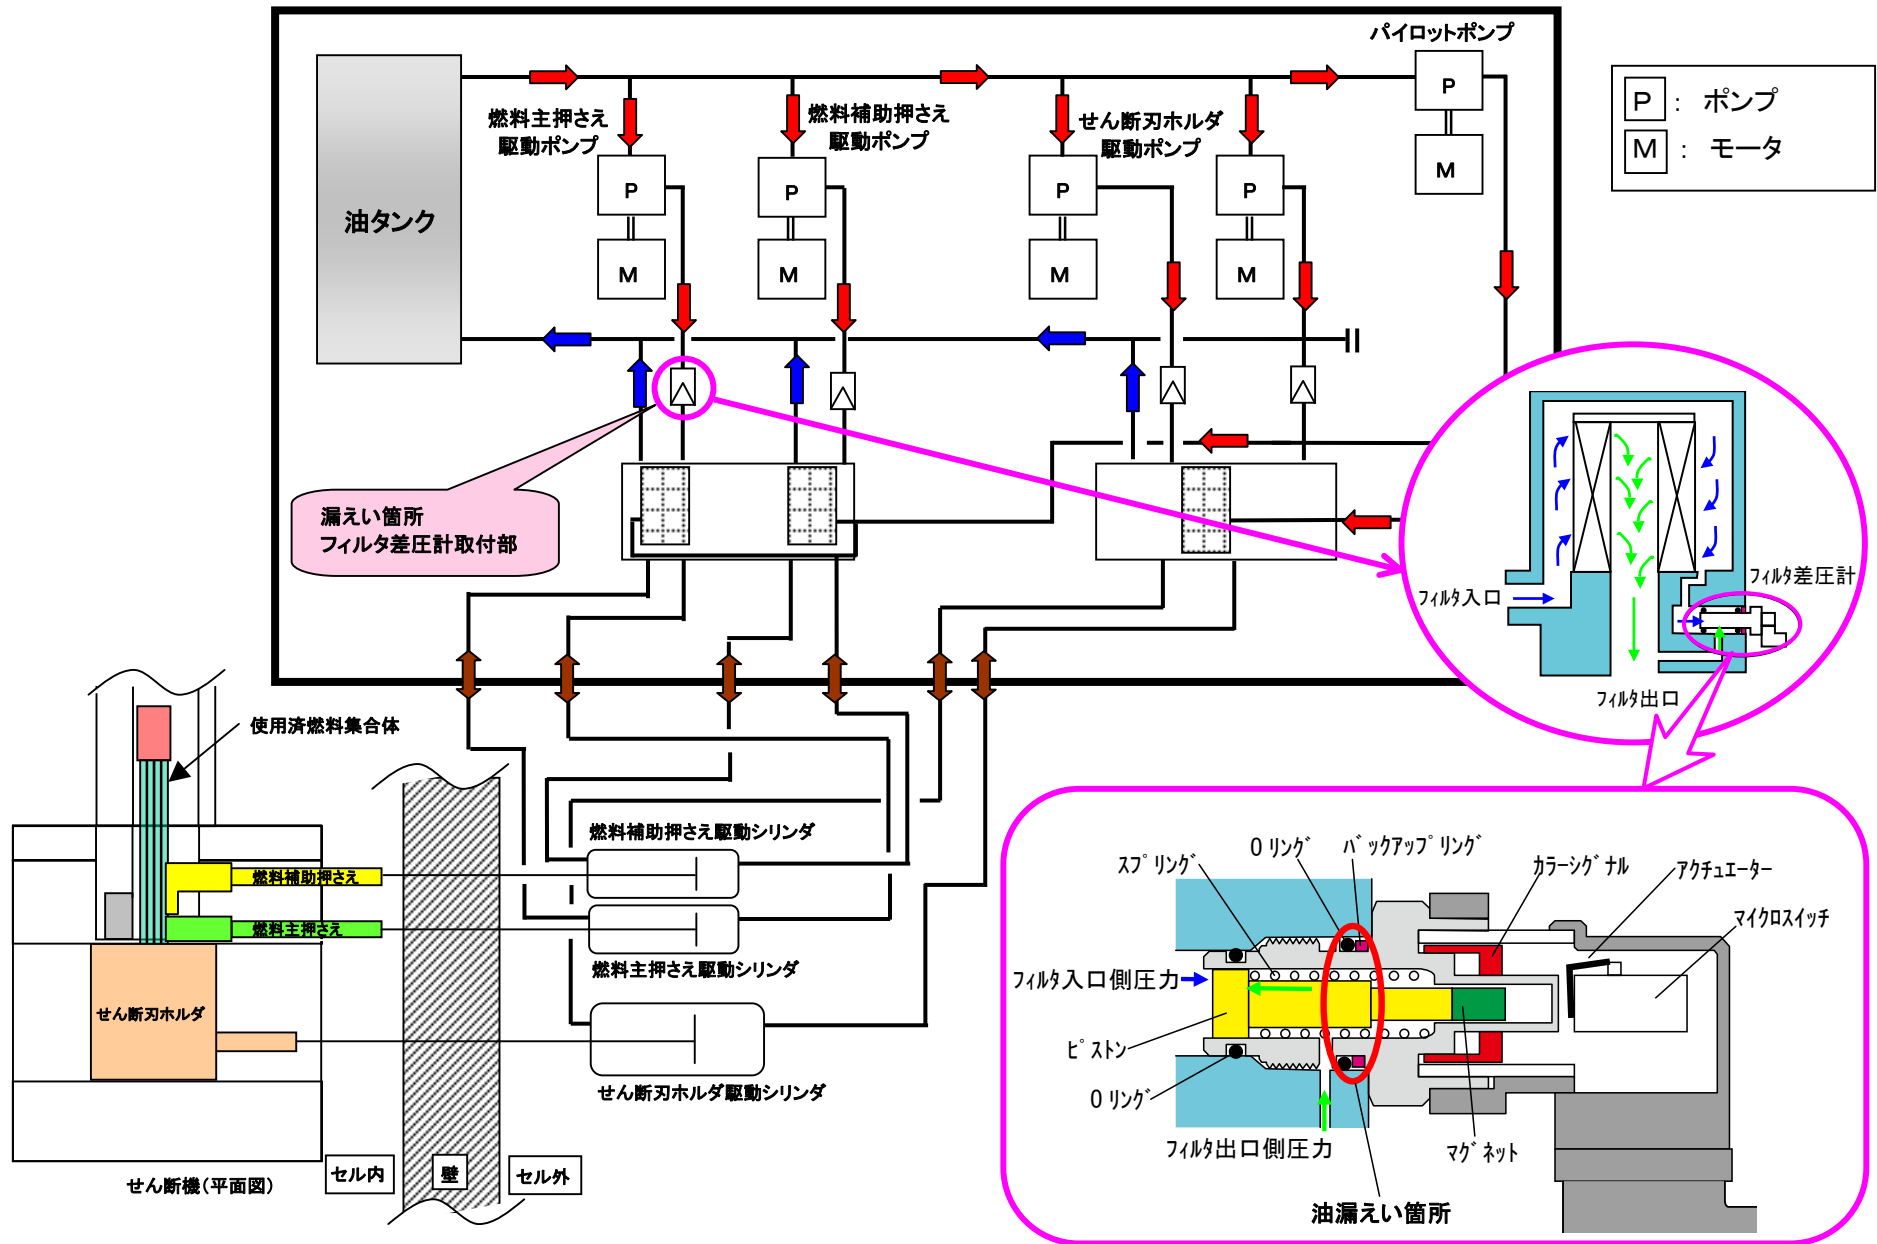
せん断機 B 油圧制御ユニット油漏えい箇所概要図

その結果、漏えい箇所は燃料主押さえ駆動用ポンプ吐出配管上のフィルタ差圧計取付け部であることを確認した。

当該箇所について点検したところ、フィルタ差圧計とその取付け部の間に隙間が確認された。また、フィルタ差圧計を取り外したところ、バックアップリングが装着されていないことが確認された。

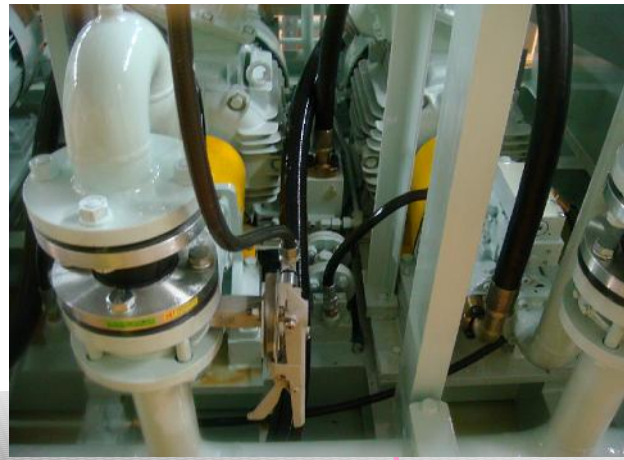
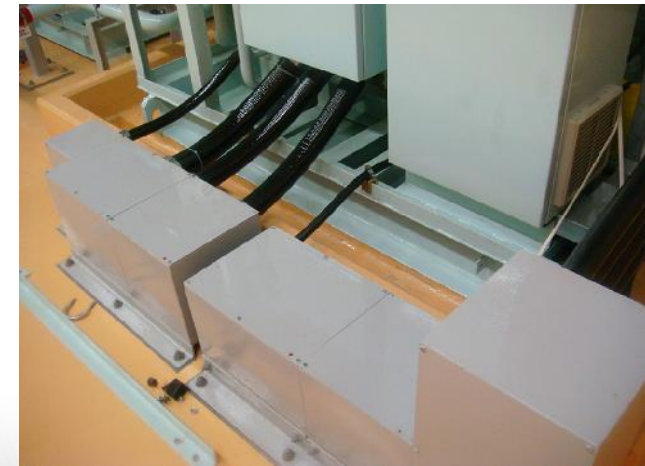
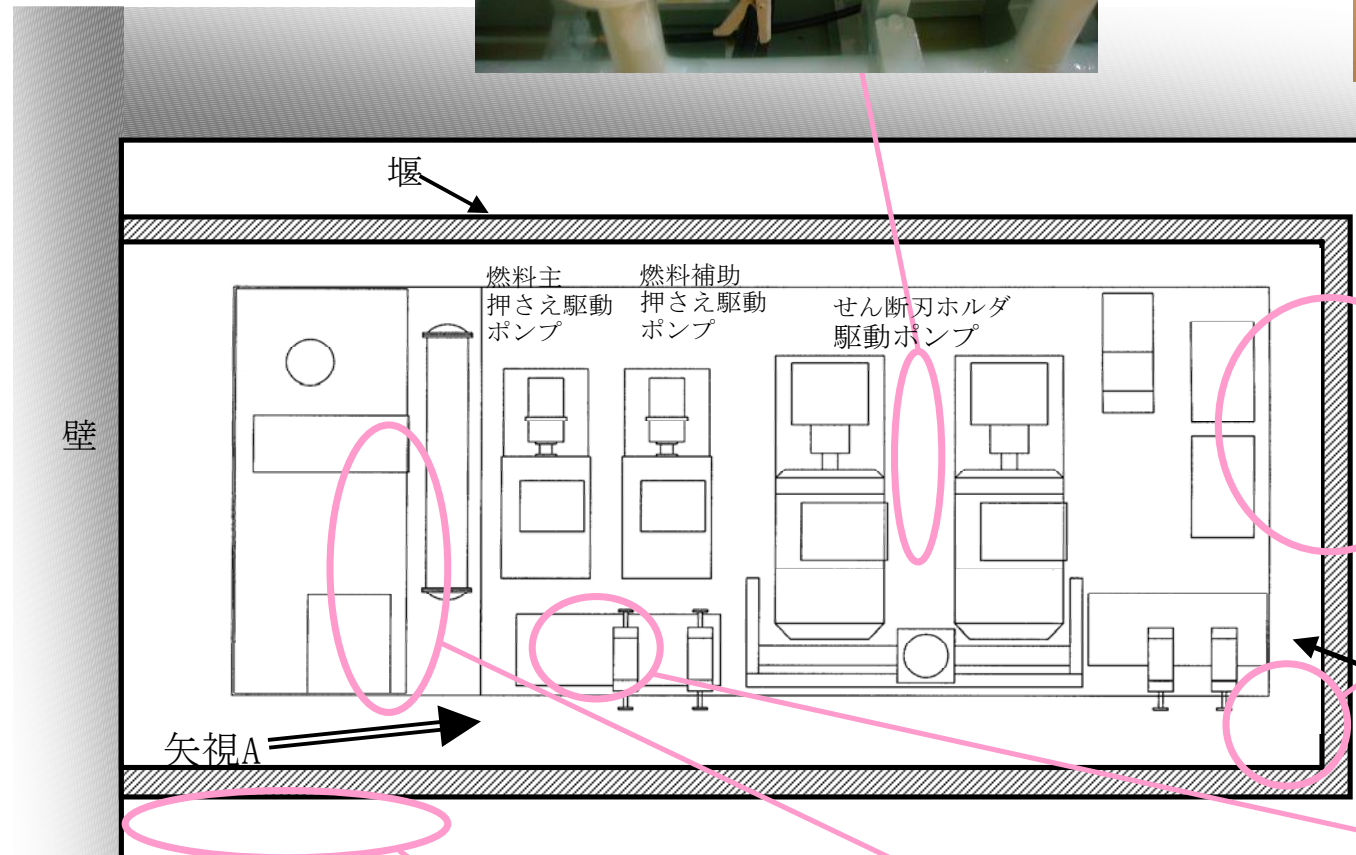
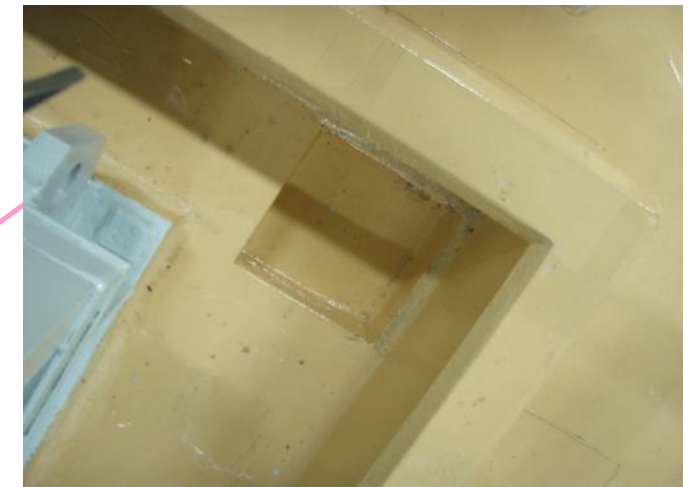
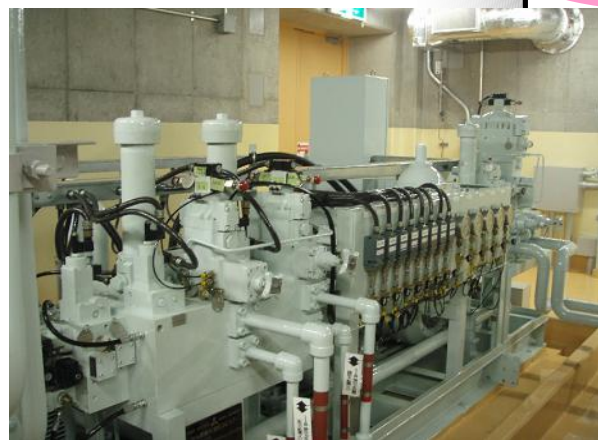
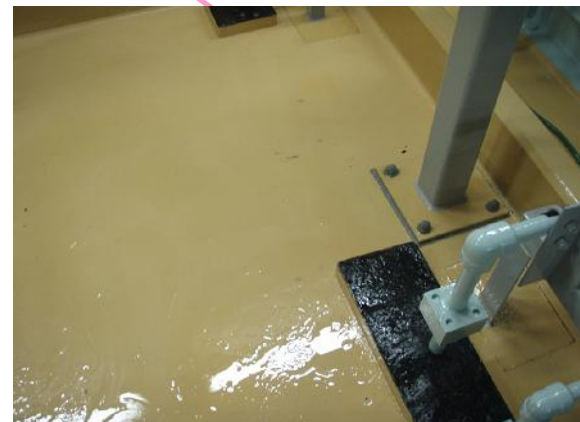
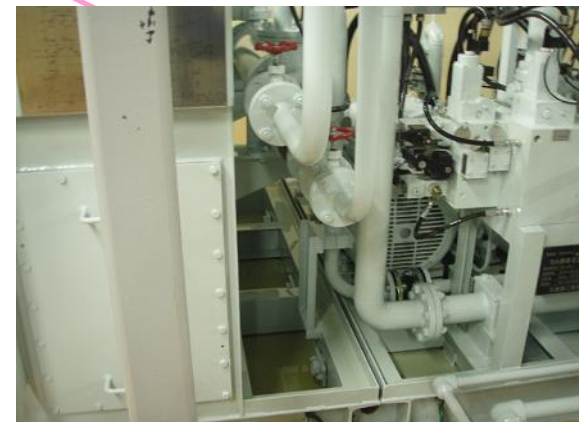
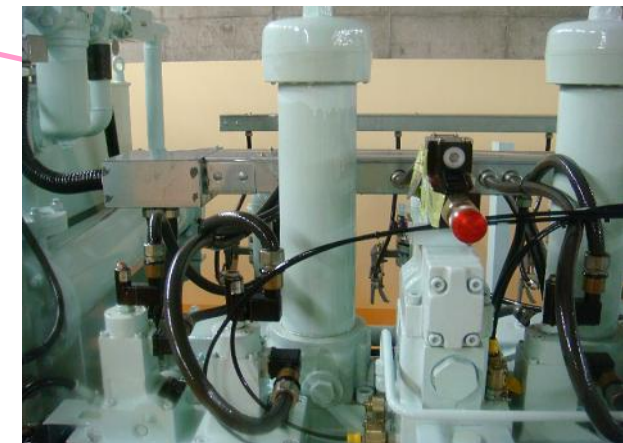
### せん断機B油圧制御ユニット周辺油漏えい状況

せん断機B油圧制御ユニットから漏れた油は、約33リットルが堰内に、約26リットルが堰外に飛散していた。（添付資料-5参照）

堰内に約33リットル

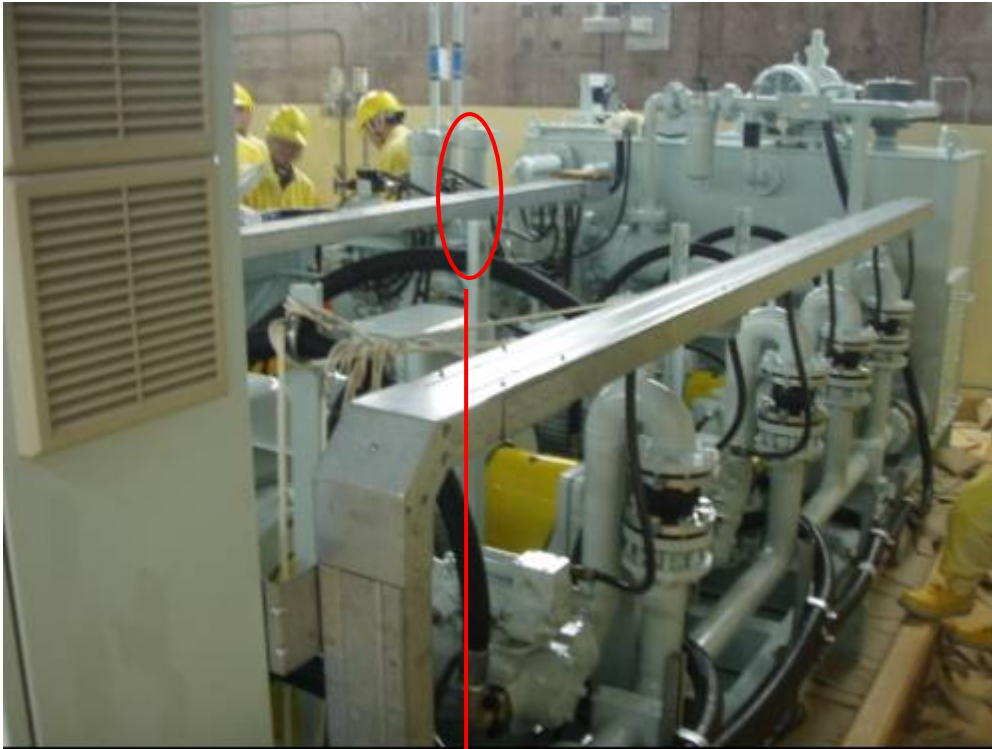
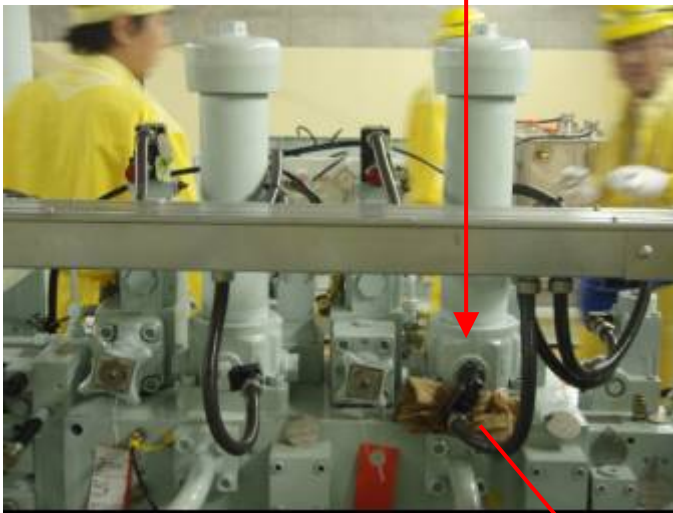
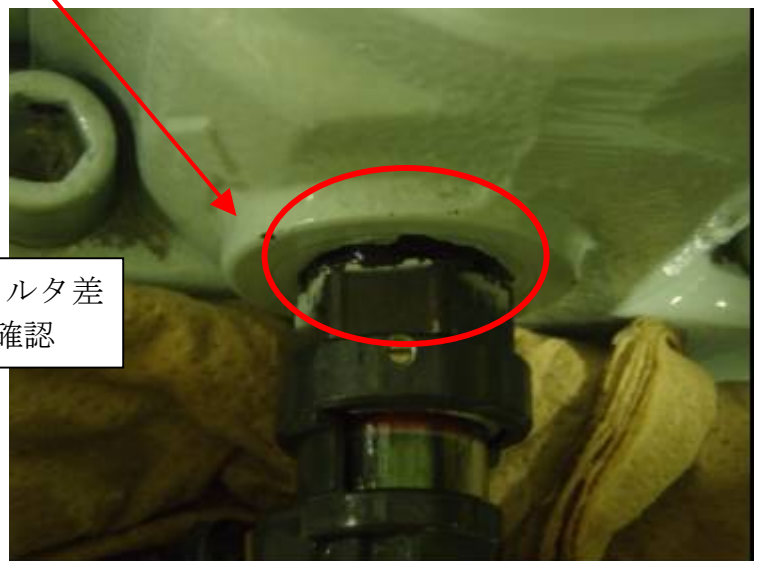
せん断機B油圧制御ユニット油漏れ箇所

燃料主押さえ駆動ポンプ吐出配管上フィルタ差圧計取付け部からの漏えいであることを確認

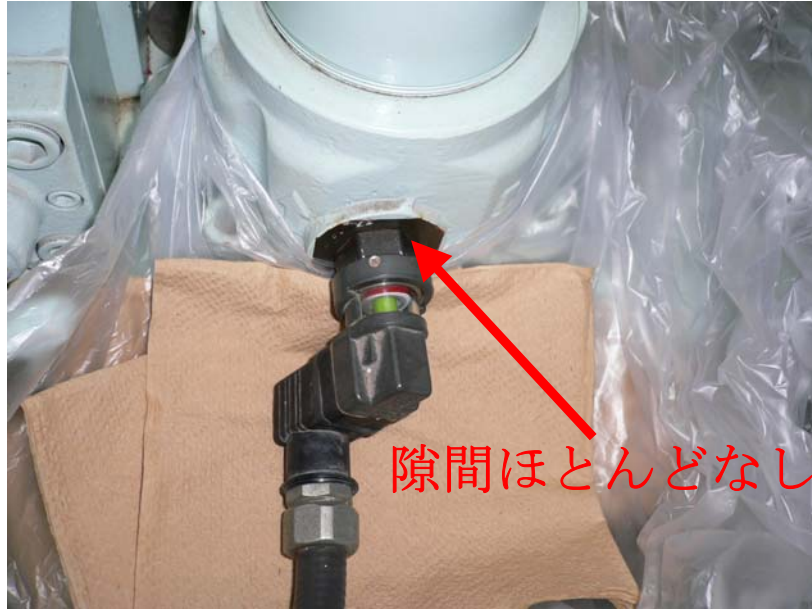
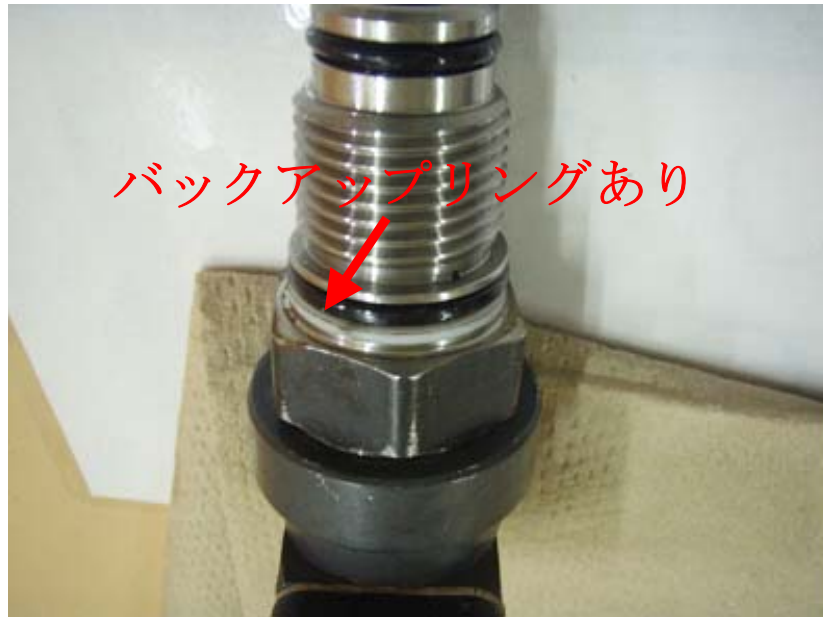
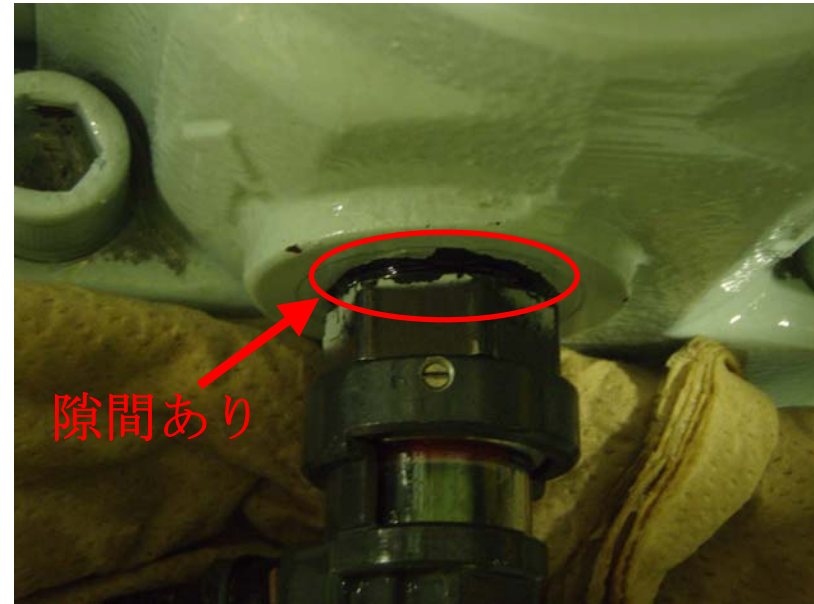
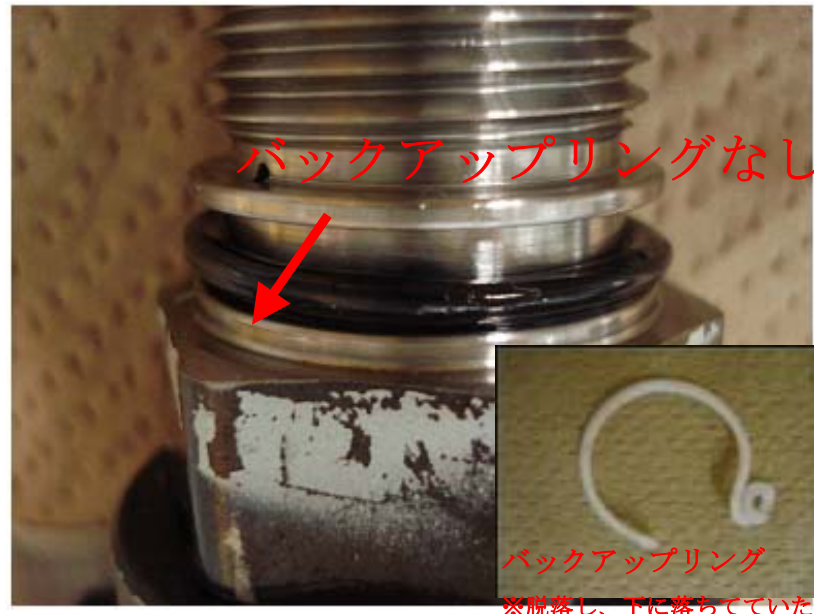
フィルタ差圧計取付け部調査結果 (バックアップリング脱落状況)

なお、当該バックアップリングは、前日（4月12日）の点検作業中にフィルタ台座ブロック付近に落ちていたのを協力会社作業員が発見し周辺の状況を確認したが、協力会社作業員及び当直員Bは当該部品がバックアップリングであることに気づかず、ゴミだと思い、協力会社作業員が当該室の入口近傍においたものである。

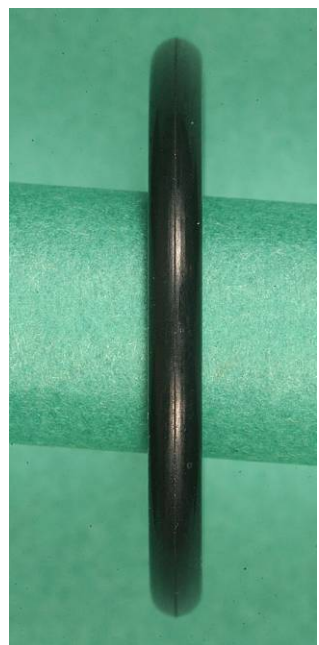
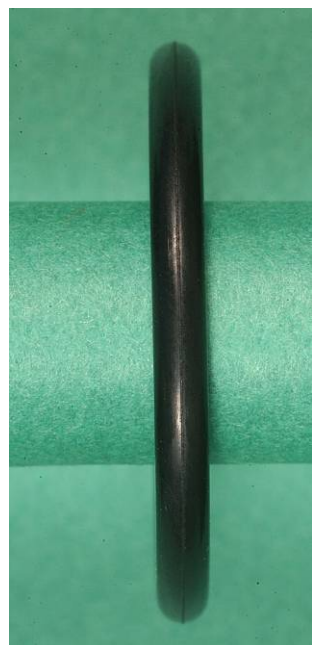
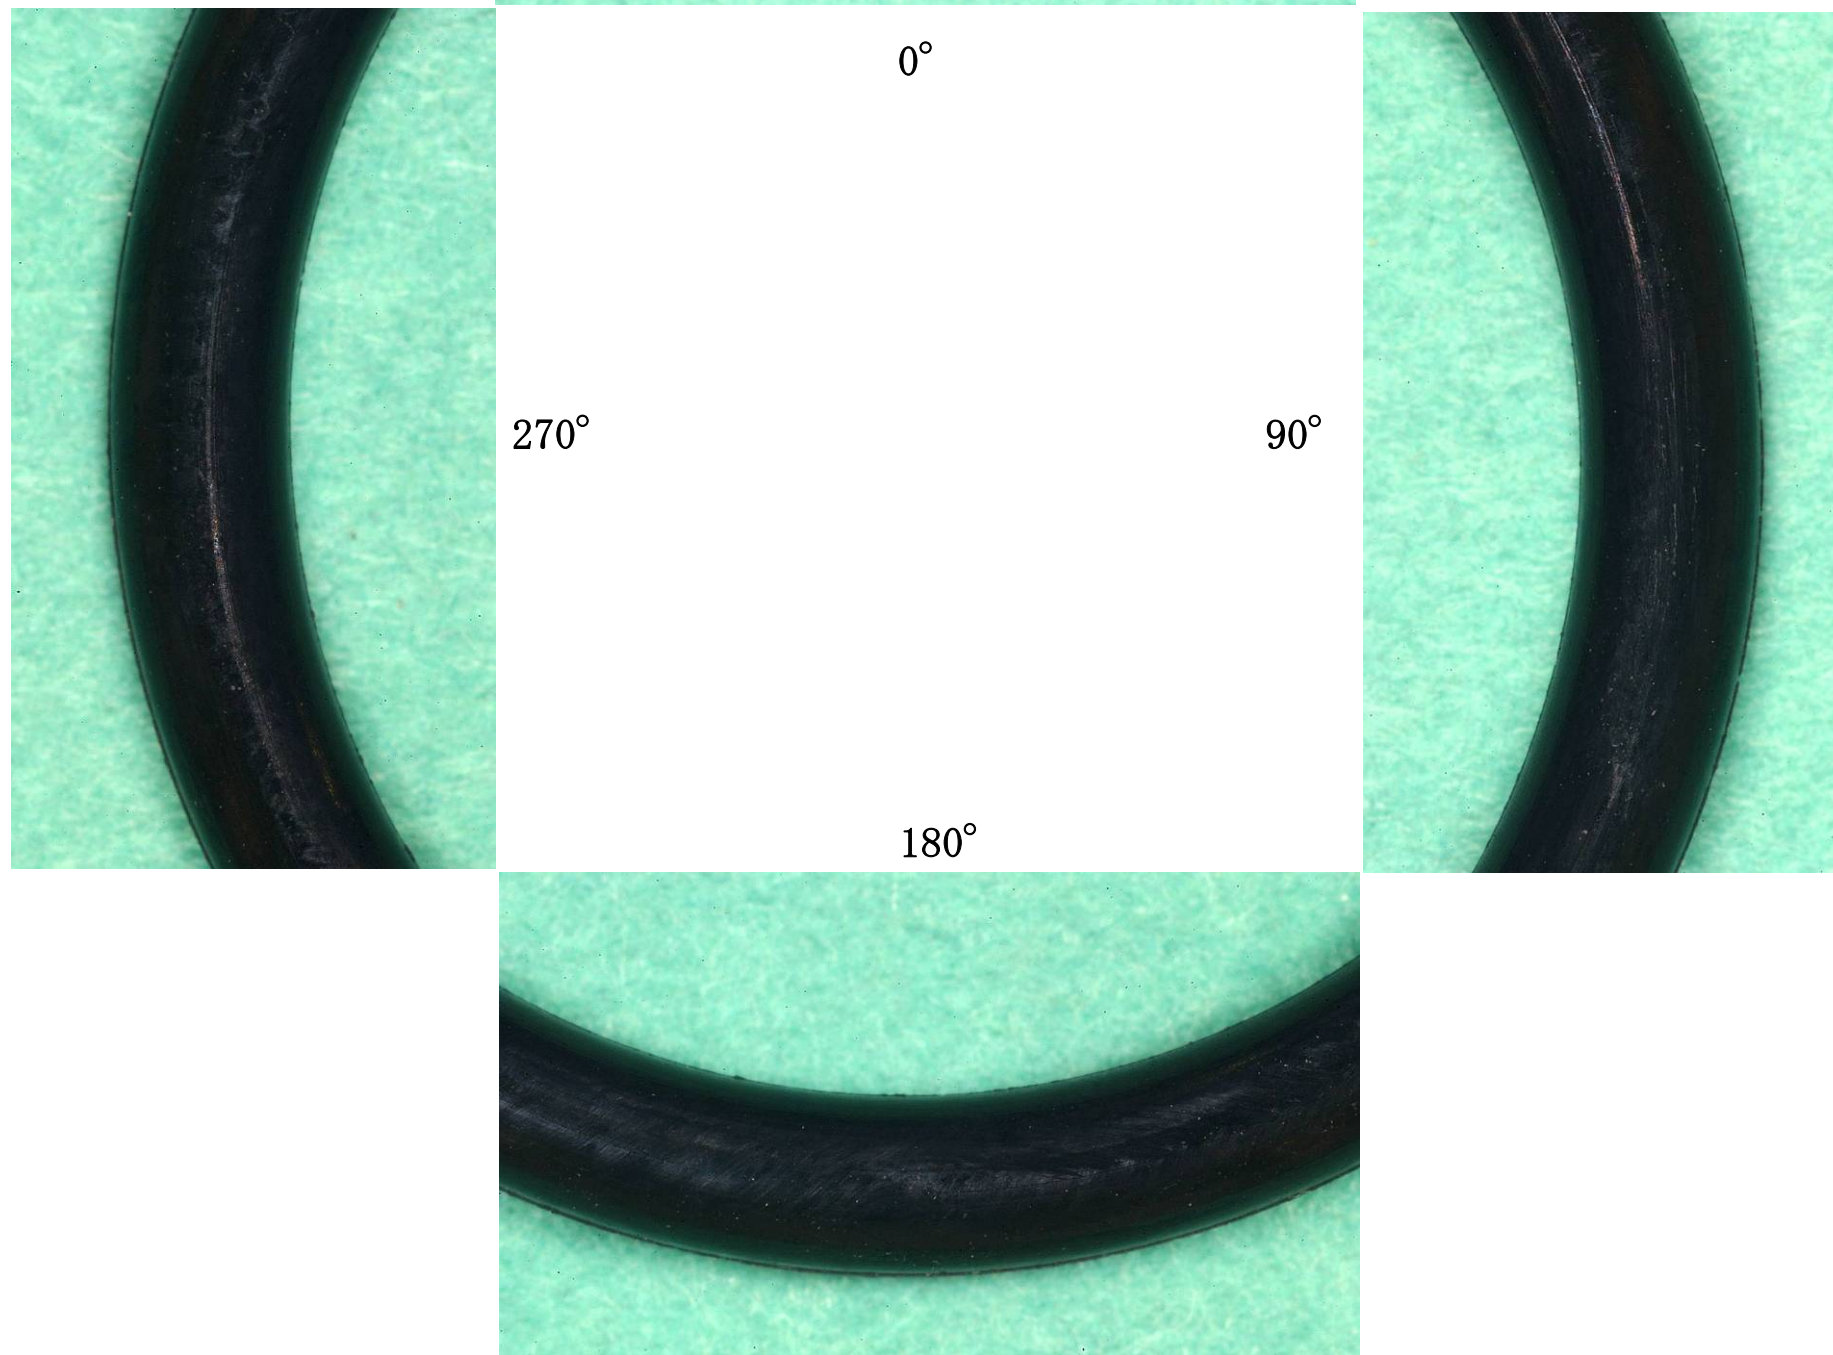
使用済Oリングの概要

Oリングについては、半周にわたりOリング溝からはみ出した際に生じたと考えられるへこみ跡及びねじれが確認できた。

本事象では、Oリングの観察結果より周方向に長さ約5mmにわたって傷がみられ、この部分に微小な流路が形成されたものと推定される。

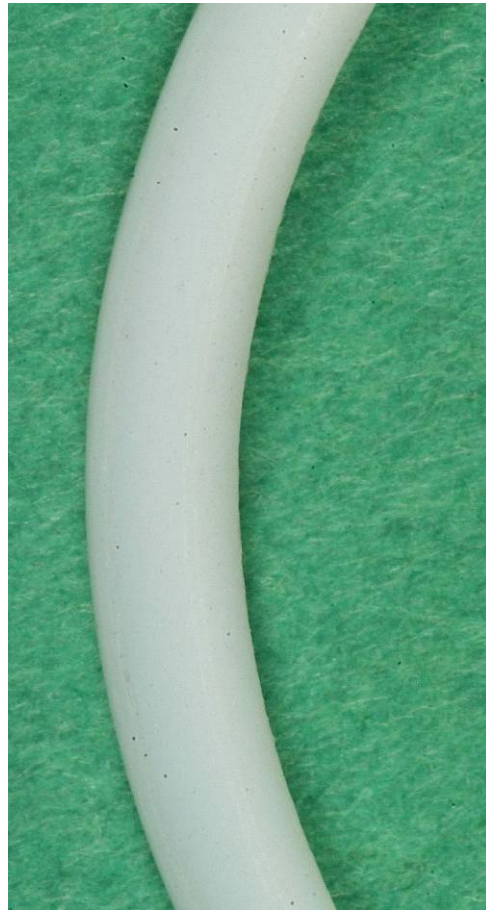
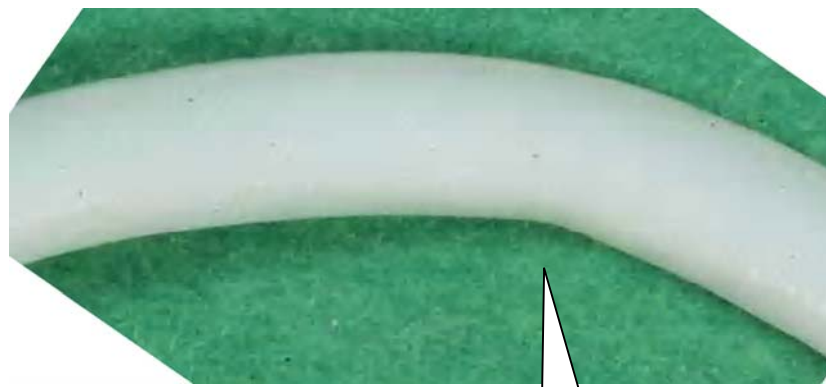
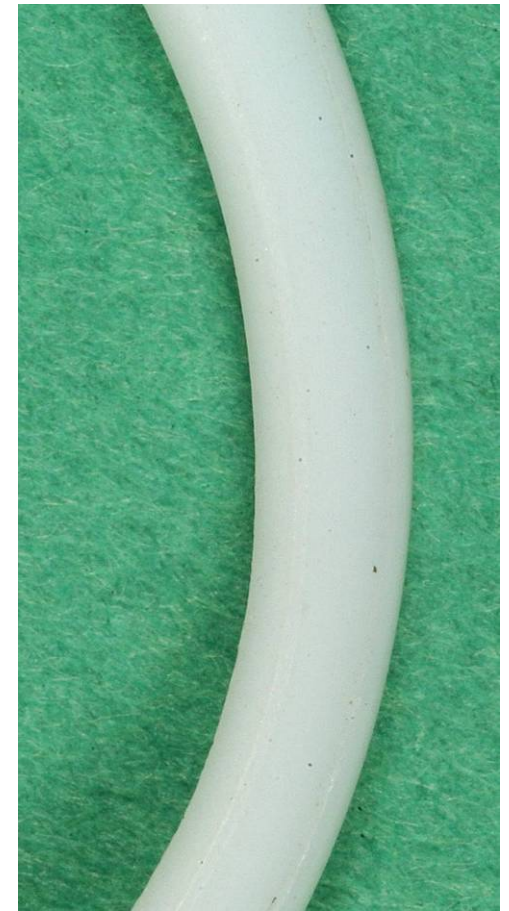
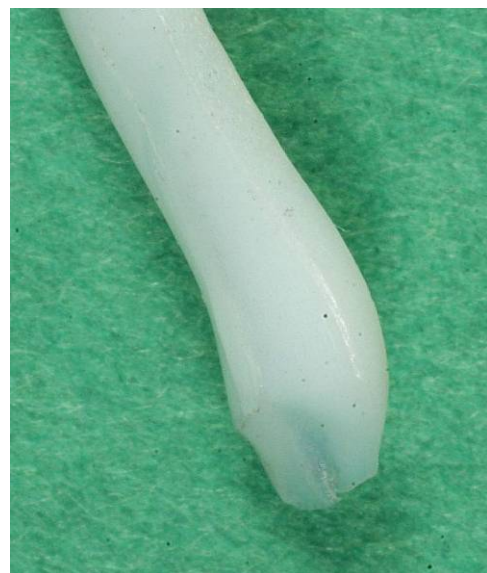
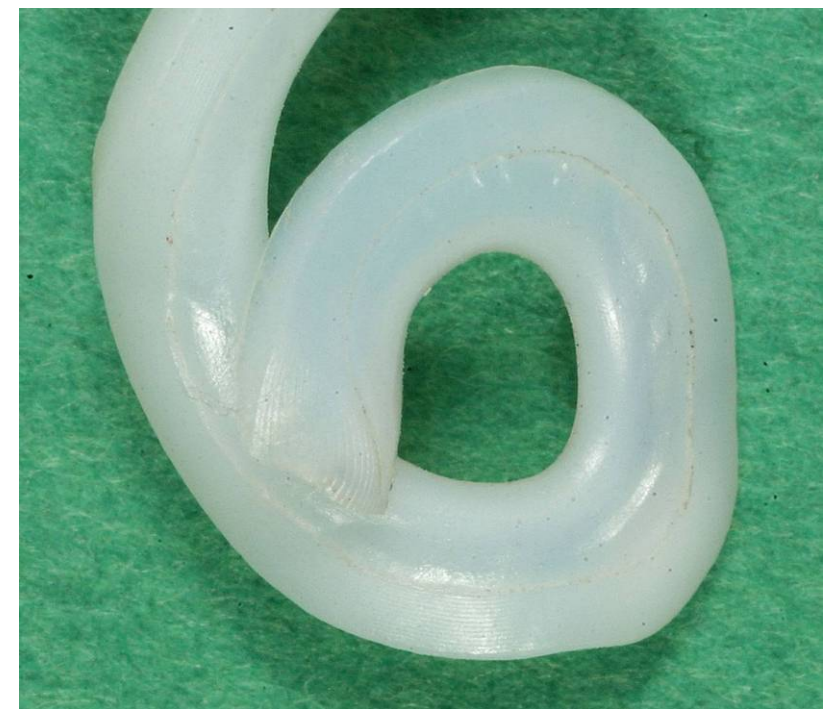
使用済バックアップリングの外観状況 (その1)

また、バックアップリングには、ほぼ全周にわたって断面が「への字形状」となっており、リングの端部がとぐろ状に変形していることが確認できた。（添付資料-10参照）

バックアップリングのバイアスカット位置とほぼ 180 度対向位置に内側への角折れが認められる。

伸びているが重量は新品とほぼ同じ。

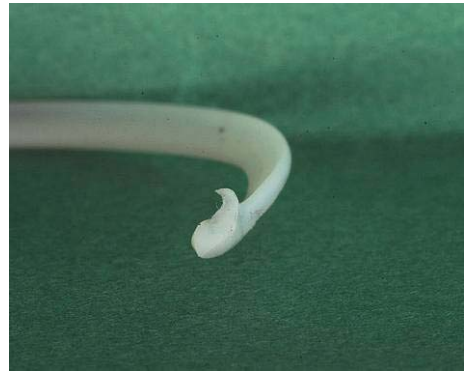
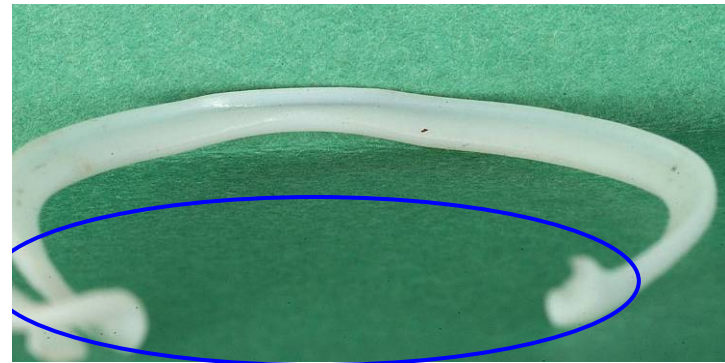
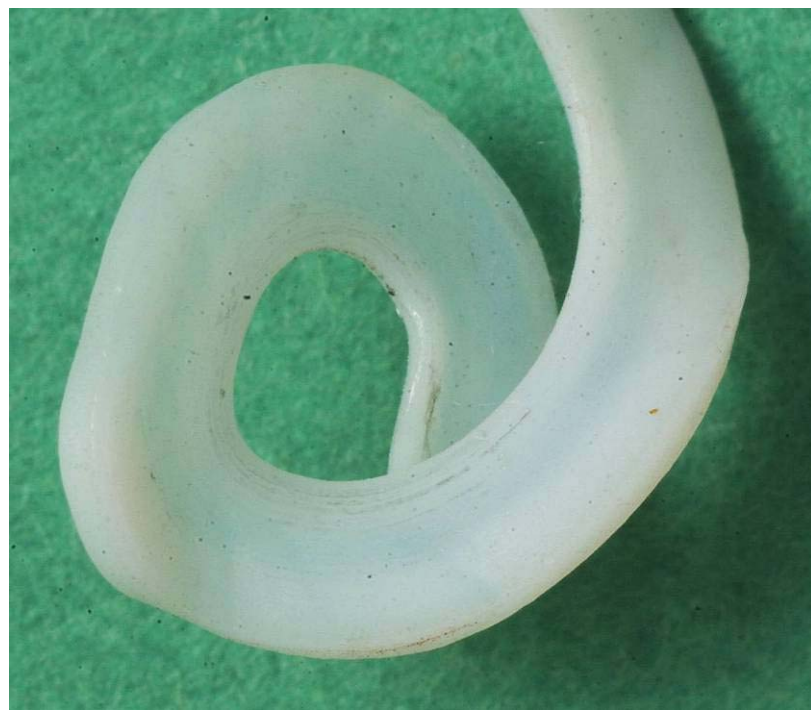
使用済バックアップリングの外観状況 (その2)

逆「へ」字形状となっている。

全周にわたって折れ線あり

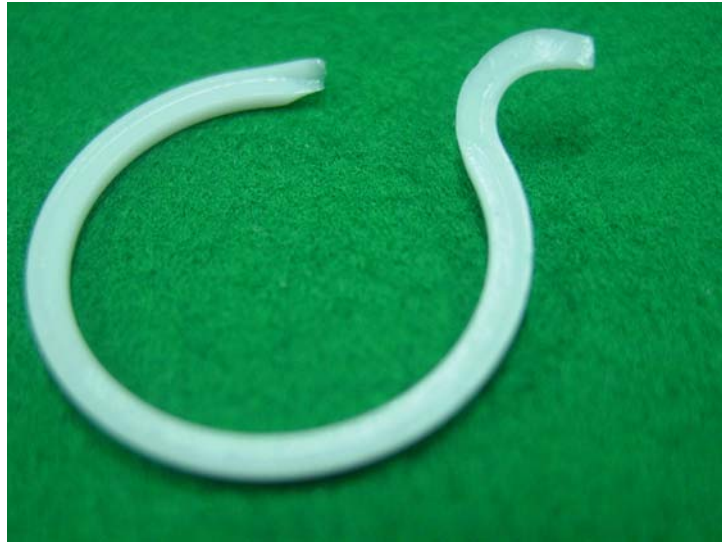
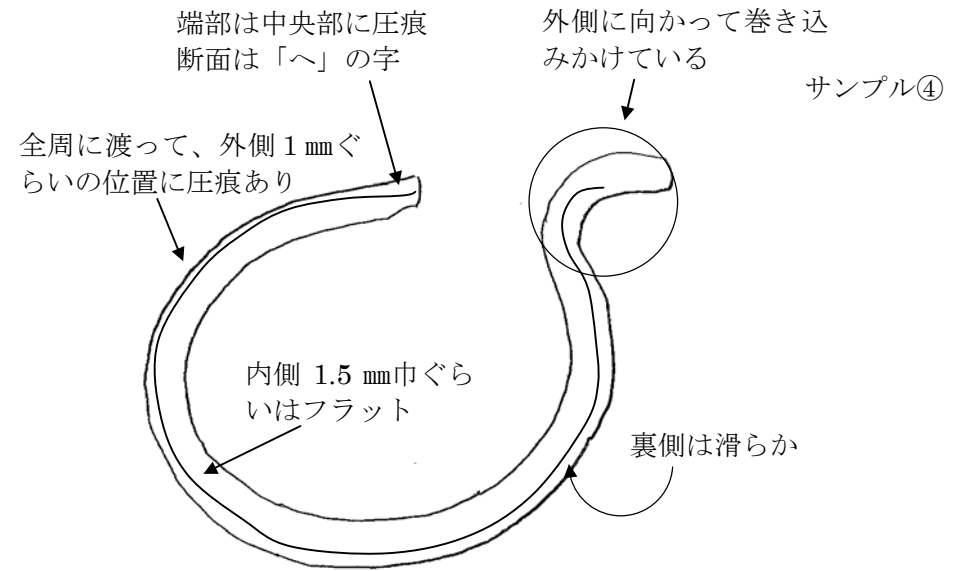
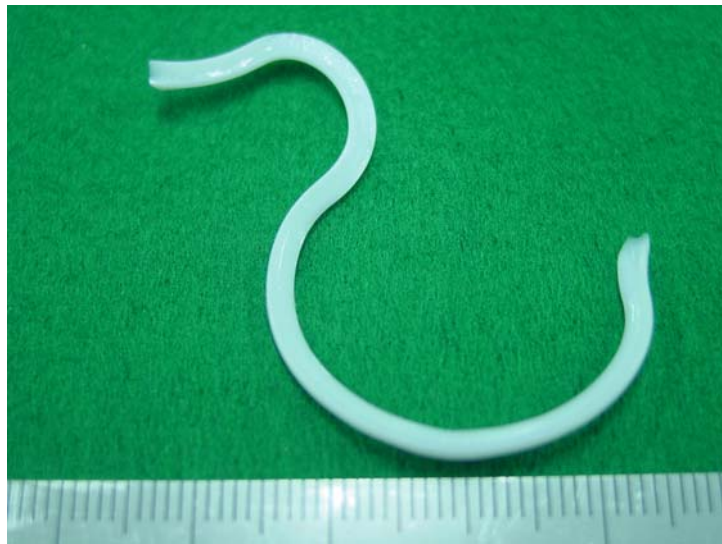
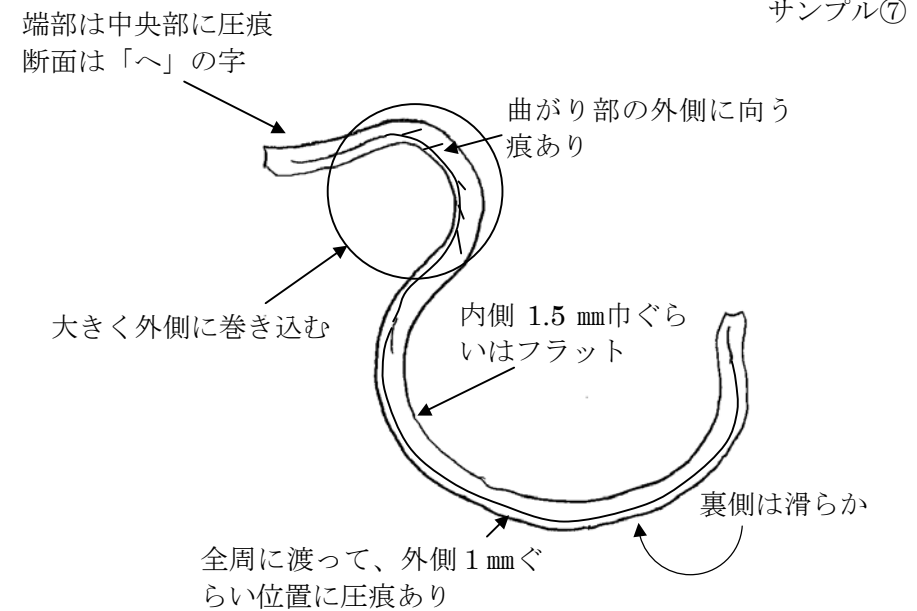
図-2 油圧再現試験 試験サンプル写真および観察図

<ul style="list-style-type: none"> <li>・ 差圧計取付け部の隙間 1.5mm 程度迄緩める</li> <li>・ 差圧計取付け部の隙間を 1.6mm～2.0mm までパラメータで振って確認実施</li> </ul>	<ul style="list-style-type: none"> <li>・ 差圧計取付け部の隙間 1.5mm では 30 分サイクル試験にて変化なし</li> <li>・ 差圧計取付け部の隙間 1.6mm～1.7mm では 10 回程度の加圧／開放の繰り返しでバックアップリングの脱落が発生 (詳細を添付表に示す)</li> <li>・ 脱落したバックアップリングの形状は実機における漏洩事象対象品と類似の形状あり。 (バイアス端面が逆巻きに変形) (全面に渡り薄く延ばした形) (片面は中央に筋状の圧痕、片面は比較的滑らか)</li> <li>・ バックアップリングが脱落した後は O-リングのみで油の漏洩は一旦停止する</li> </ul>

差圧計取付け部の隙間	バックアップリング挙動	備考
サンプル 0	1.5mm (面位置±0mm)	30分(約60サイクル)懸けても バックアップリング挙動なし	
サンプル 1	2.0mm (面位置+0.5mm)	1回目加圧で脱落 片面中央部に全周にわたって圧痕あり	
サンプル 2	1.8mm (面位置+0.3mm)	6回目加圧で脱落 片面中央部に全周にわたって圧痕あり	
サンプル 3	1.7mm (面位置+0.2mm)	2回目加圧で脱落 片面中央部に全周にわたって圧痕あり	
サンプル 4	1.6mm (面位置+0.1mm)	5回加圧 脱落無し(先端のみが引っ掛った状態 で油が漏出して中止) 片面中央部に全周にわたって圧痕あり 端部が逆方向へ屈曲(渦巻状に類似)	図-2参照
サンプル 5	1.7mm (面位置+0.2mm)	5回加圧 脱落無し(先端のみが引っ掛った状態 で油が漏出して中止) 片面中央部に全周にわたって圧痕あり	
サンプル 6	1.6mm (面位置+0.1mm)	45回目加圧で脱落 片面中央部に全周にわたって圧痕あり	
サンプル 7	1.6mm (面位置+0.1mm)	11回目加圧で脱落 片面中央部に全周にわたって圧痕あり 端部が逆方向へ屈曲	図-2参照
サンプル 8	1.6mm (面位置+0.1mm)	10回目加圧で脱落 片面中央部に全周にわたって圧痕あり 端部が逆方向へ屈曲	
サンプル 9	1.6mm (面位置+0.1mm)	8回目加圧で脱落 片面中央部に全周にわたって圧痕あり	
サンプル 10	1.55mm (面位置+0.05mm)	27回目加圧で脱落 片面中央部に全周にわたって圧痕あり

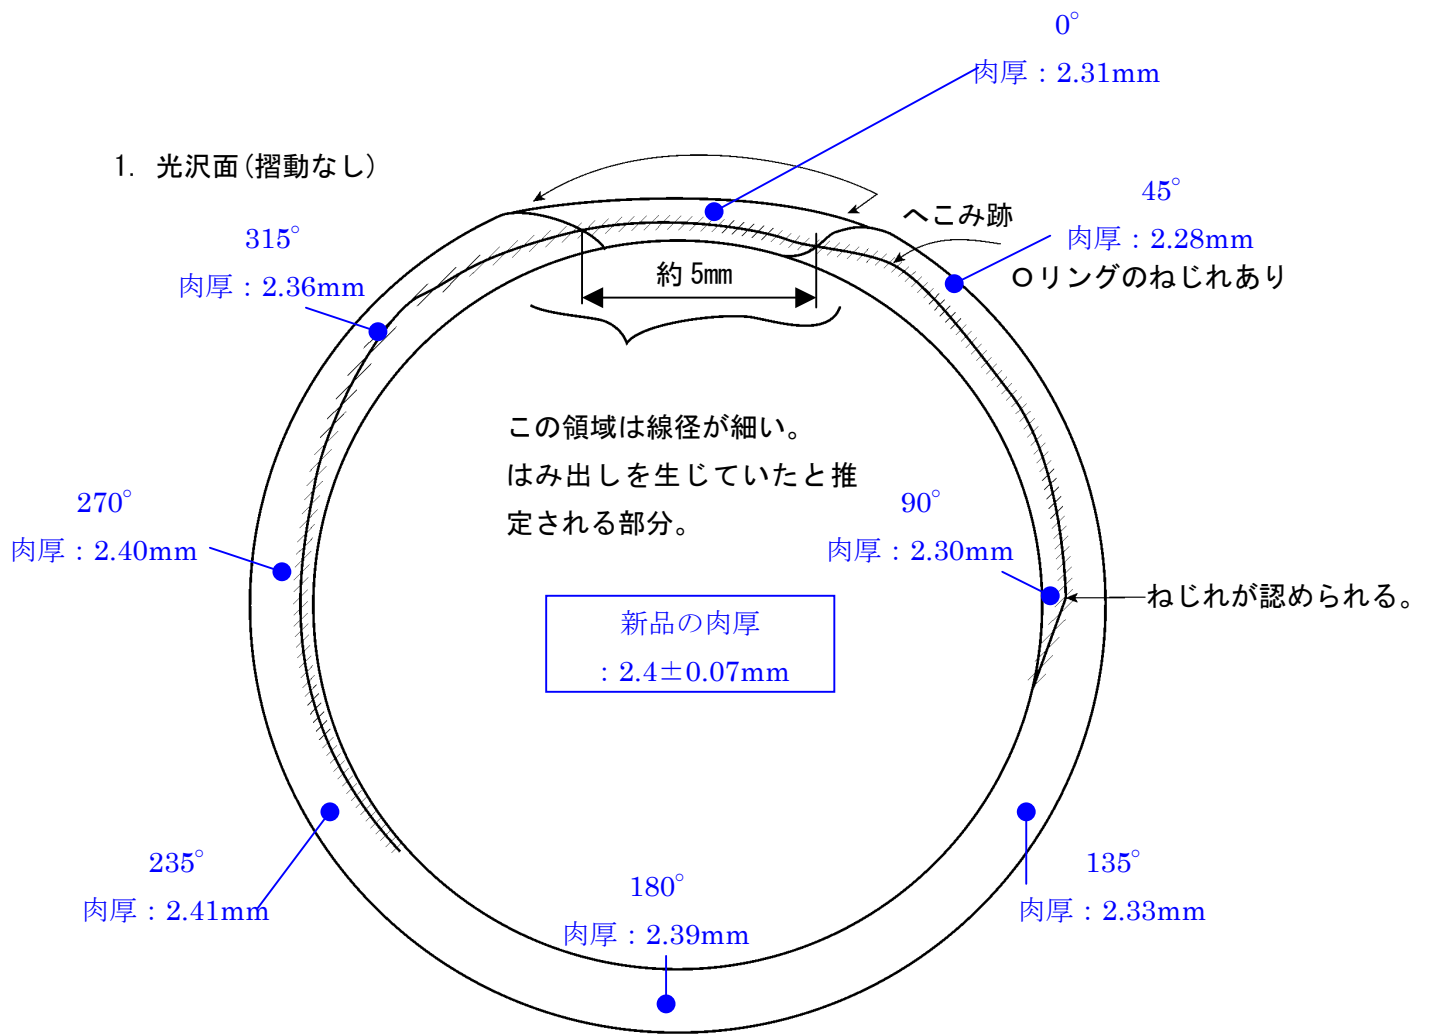
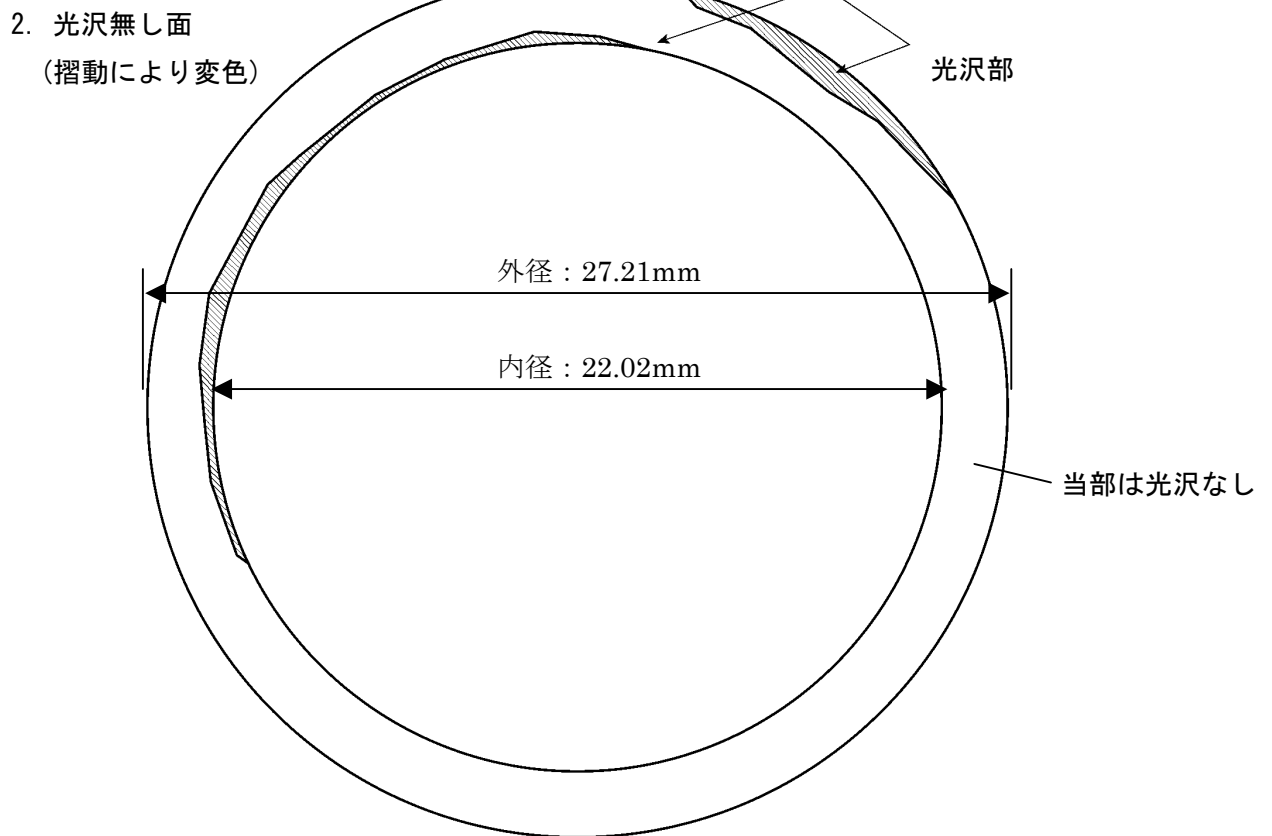
図1. 漏洩箇所の O リング観察

Oリングの観察結果より、周方向に長さ約5mmにわたって傷が見られる(図1参照)ことから、この部分より油が漏えいしたと推定し、漏えい部分の面積を算出する。フィルタ差圧計と台座の位置関係(図2参照)より0.66mmの隙間が発生すると考えられる。これより、漏えい部分の面積は $5\text{mm} \times 0.66\text{mm} =$  約 $3.3\text{mm}^2$ となる。

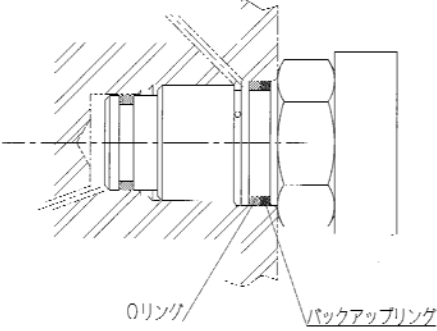
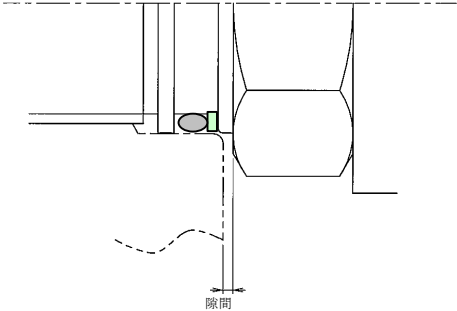
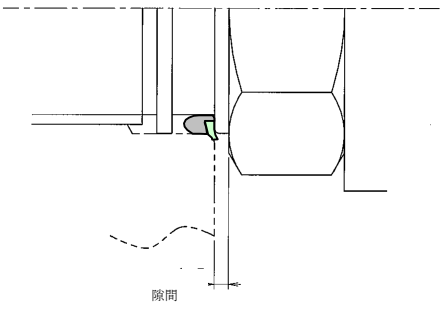
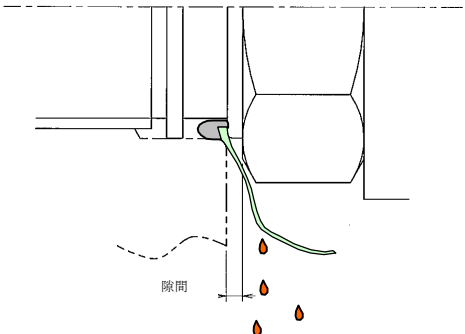
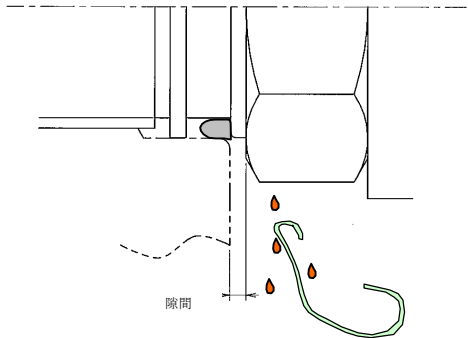
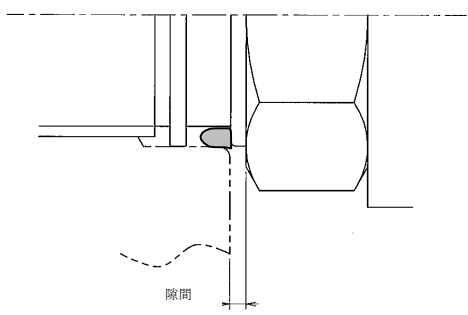
## バックアップリング脱落のメカニズムについて

- ① 2月に実施した設備点検において、当該フィルタ差圧計のOリング及びバックアップリングの交換を実施した。このとき、フィルタ差圧計を取付ける際に、当該フィルタ差圧計とその取付け部に2mm程度の隙間があることを認識できなかった。しかし、フィルタ差圧計取付け部の内径とフィルタ差圧計外径の隙間は0.05mmであるため、Oリングとバックアップリングによりシールされていた。
- ② このような状況で油圧制御ユニットの運転を実施していたことから、系統内の内圧を受けてOリングが外側に押し出され、バックアップリングを押し出すかたちとなり、バックアップリングの端部が僅かにはみ出した。

- ③ 時間の経過とともにOリングがバックアップリングを押し出すかたちとなり、バックアップリングが徐々に押出された。この際バックアップリングが、フィルタ差圧計とその取付け部の隙間を通るため、バックアップリングの断面が「への字形状」となった。
- ④ さらに時間が経過し、フィルタ差圧計とその取付け部の隙間からバックアップリングが完全に押し出され、脱落するとともに、少量の油が飛散した。  
この際、バックアップリングの端部がとぐろ状に変形した。
- ⑤ その後、Oリングによりシール性が確保されていたが、時間経過とともにOリングがOリング溝からはみ出し、ねじれが生じ変形したため、微小な流路が形成され、油が漏えいした。

<p>締付不十分等によりフィルタ差圧計とその取付け部間に隙間が空いた状態となる。 半径方向隙間は <b>0.05mm</b> であるため、加圧時には O リングとバックアップリングによって正常にシールされる。</p>
3

<p>O リングに押されてフィルタコーナー部の R とインジケータコーナー部の隙間よりバックアップリングの端部が僅かにはみ出す。 時間の経過とともにバックアップリングが徐々に押し出される。押し出される際に狭隘部を通るため、厚みが薄くなるとともに表面に筋状の傷がつく。</p>
4

<p>さらにバックアップリングが押し出され、円周上をぐるっと一回り分が外れ、端部がひっかかる。</p>

<p>ひっかかっていたバックアップリングの端部がくるっと回って押し出され、脱落する。</p> <p>このときに端部にとぐろ状の巻き跡が残る</p> <p>油も同時に押し出される。</p>
6

<p>バックアップリングが押し出されることによって、変形していた O リングが隙間部をふさぐため、リークはない。</p>

- ① 漏えいが発生したフィルタ差圧計のバックアップリング及びOリングを新品と交換し、取付け時には隙間管理を行うとともに締め付け時の確認を確実に実施する。また、せん断機B油圧制御ユニットの全ての接続部について健全性を確認する。
- ② 当該設備における隙間管理が必要な部位について、締め付け時の確認を確実に実施することを工事要領書に定める。
