再処理事業所 再処理施設

分析建屋における仮置廃液の吸着処理作業での化学反応による

発煙事象に係る不適合処理について

平成22年6月15日

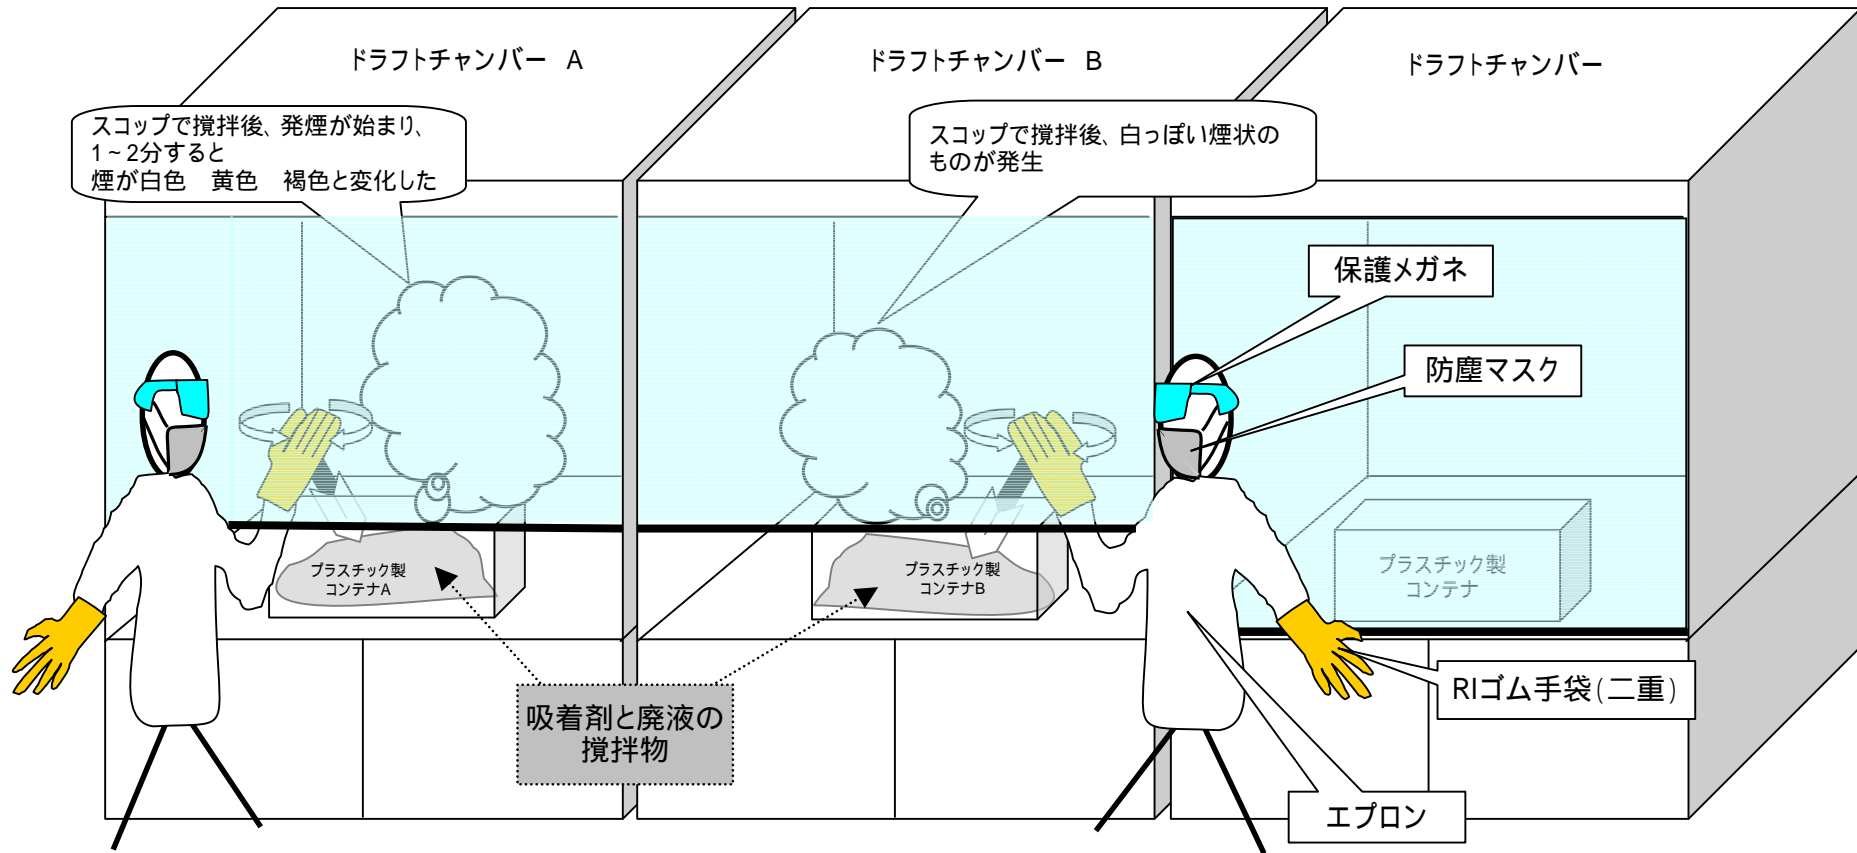
発煙発生状況概要図

2直作業の16時15分頃に、ドラフトチャンバー2台（左側をA、右側をBと略す）に設置したプラスチック製コンテナの中で吸着剤を2kgずつ投入し、新たな仮置廃液（「重金属含有廃液」）をドラフトチャンバー内のコンテナA、Bにそれぞれ6L、3L添加し、鉄製スコップを用い混ぜ合わせるにより吸着させていたところ、16時20分頃、コンテナから白い煙状のものが発生した。（添付資料4参照）

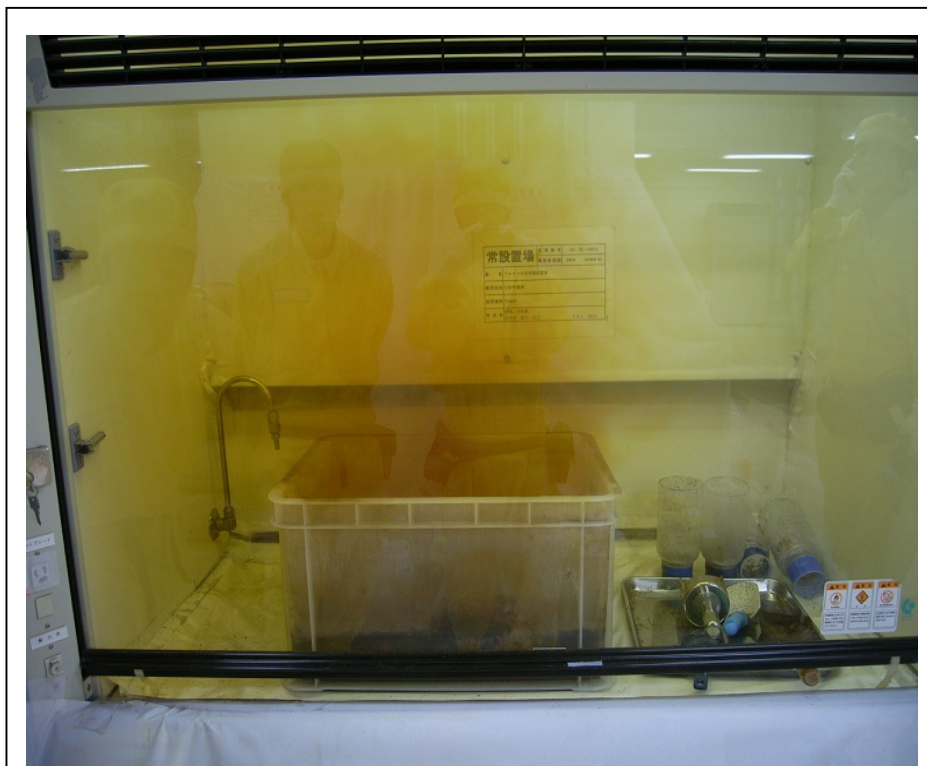
発煙は、時間が経つにつれ、段々色が濃くなっていった。また、協力会社作業員の報告では、化学薬品のような異臭がしたとのことである。

写真1 コンテナA：4月27日 水注入前

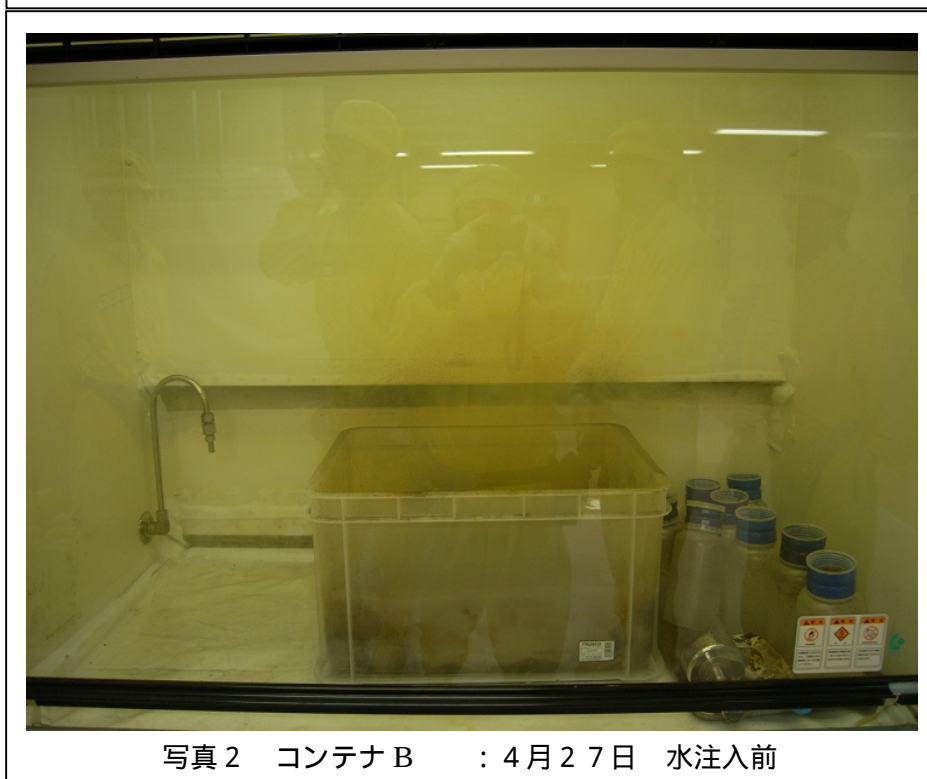
写真2 コンテナB：4月27日 水注入前

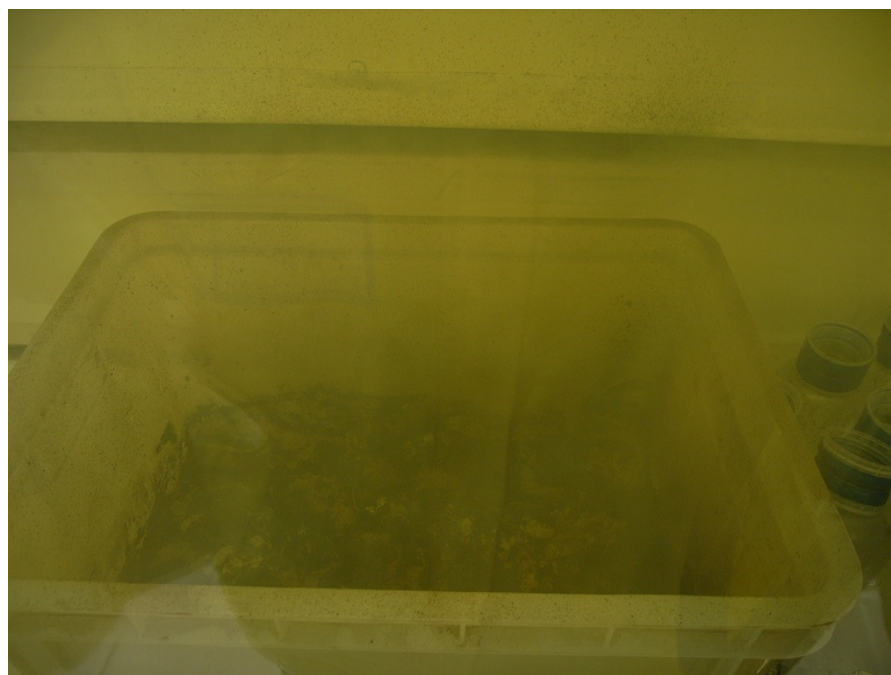
写真3 コンテナ B : 4月27日 水注入前 (写真2 拡大版)

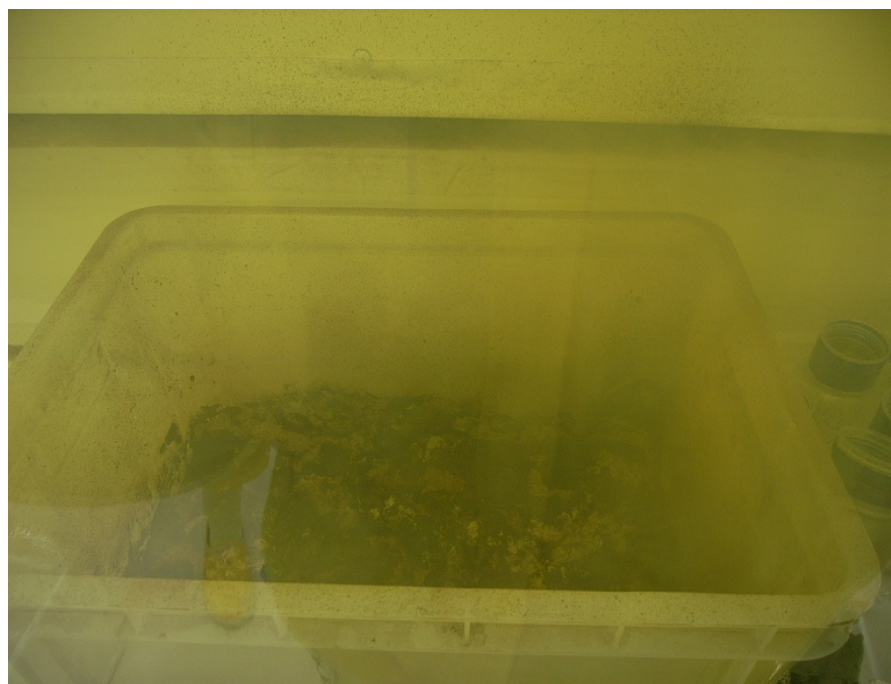
写真4 コンテナ B : 4月27日 水注入前 (写真2 拡大版)

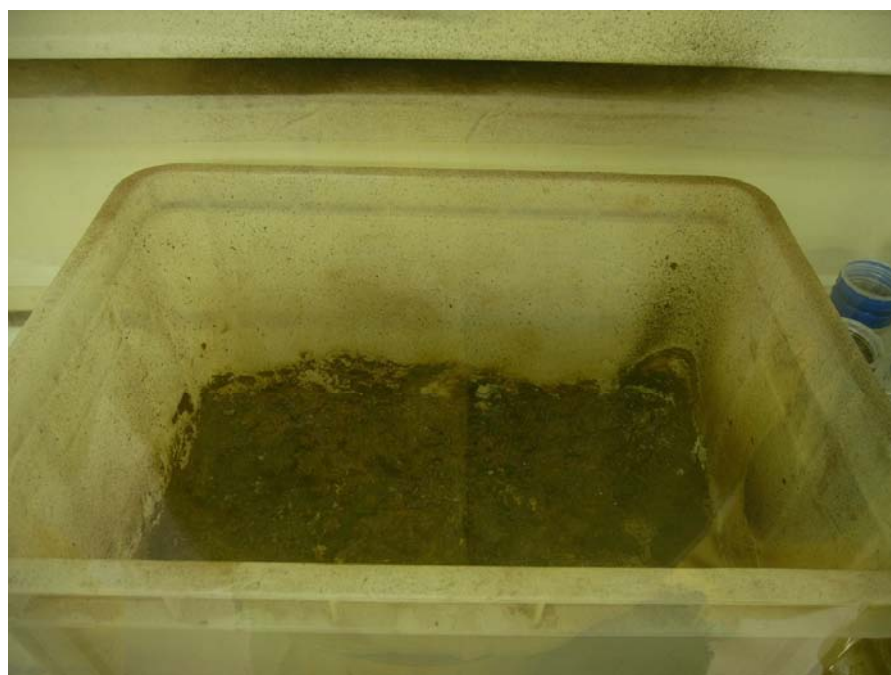
また、17時06分頃、再度水を注入したところ、吸着物の温度が28℃まで低下し、白い煙状の発生が停止したことを確認した。

写真5 コンテナB：4月27日 約4 L水注入後

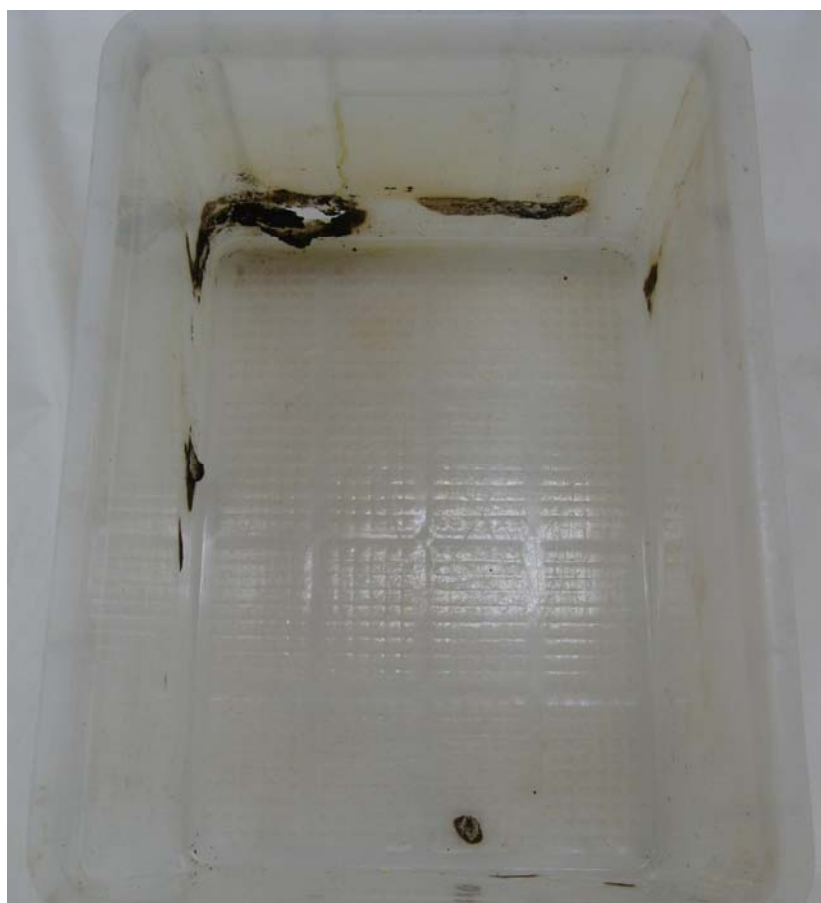
コンテナA：全体

17時05分頃、吸着物の温度が下がる傾向を示さなかったため、管理担当課担当者は別の手段としてそれぞれのコンテナを水を張ったバットに入れることによる冷却を実施した。この時、水が着色したことに気づき、コンテナを確認したところコンテナに穴が開いていることに気づいた。(添付資料6参照)

また、本事象においてコンテナ下部が溶けて損傷していることが確認された。現時点までにコンテナ以外に機器の損傷等は確認されていない。

また、当該作業の際、吸着作業が行われたプラスチック製コンテナが溶けた事象については、上記の酸化還元反応によって発生した熱により、加熱された硝酸がプラスチック製コンテナの材質に用いられているポリプロピレンと激しく反応したものと考えられる。

プラスチック製コンテナ損傷状況

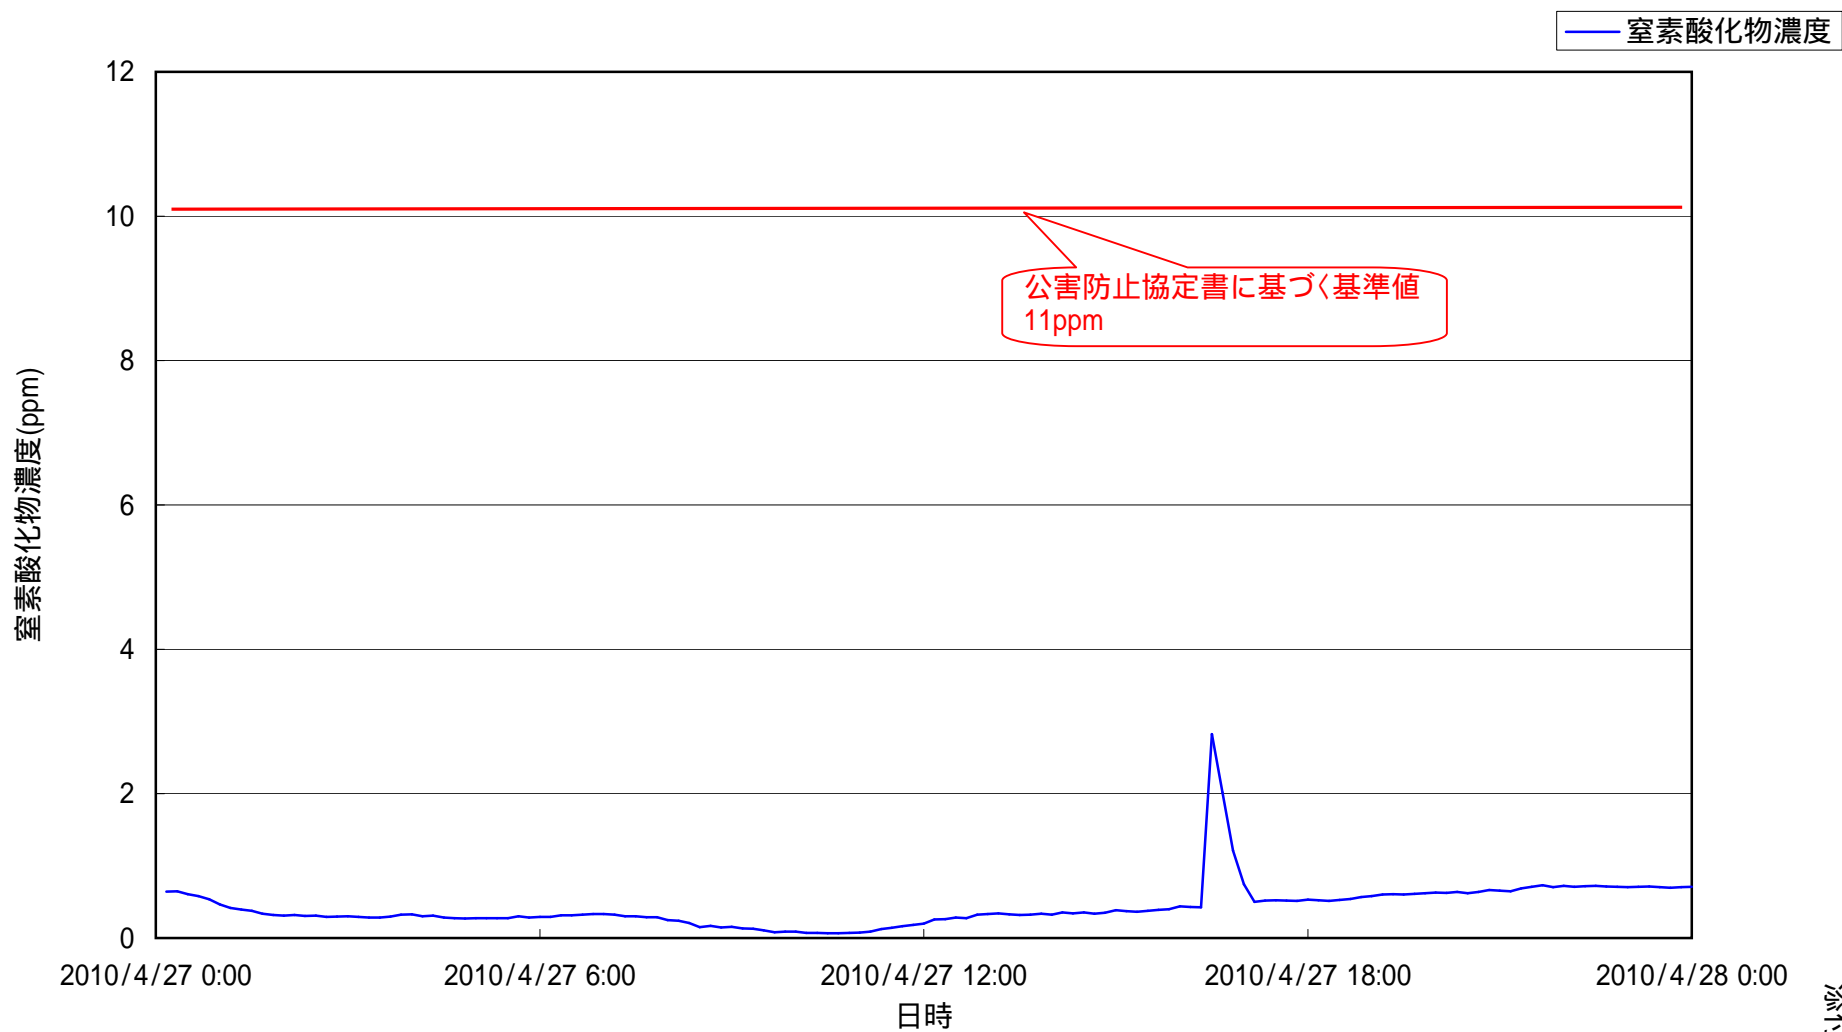
主排気筒における室素酸化物濃度推移

なお、発煙事象直後の主排気筒モニタでは、窒素酸化物が通常より高い濃度で最大約2.8 ppm(参考 日本原燃株式会社公害防止に関する協定書(以下、「公害防止協定書」という。))に基づく基準値: 1.1 ppm)が測定されているが(添付資料8参照)放出放射能については有意な変動は検出されていない。
