6. 高レベル廃液の滴下事象等に対する 背後要因分析を含む根本原因分析

組織要因分析

高レベル廃液の滴下事象に係る
根本原因分析の具体的な進め方

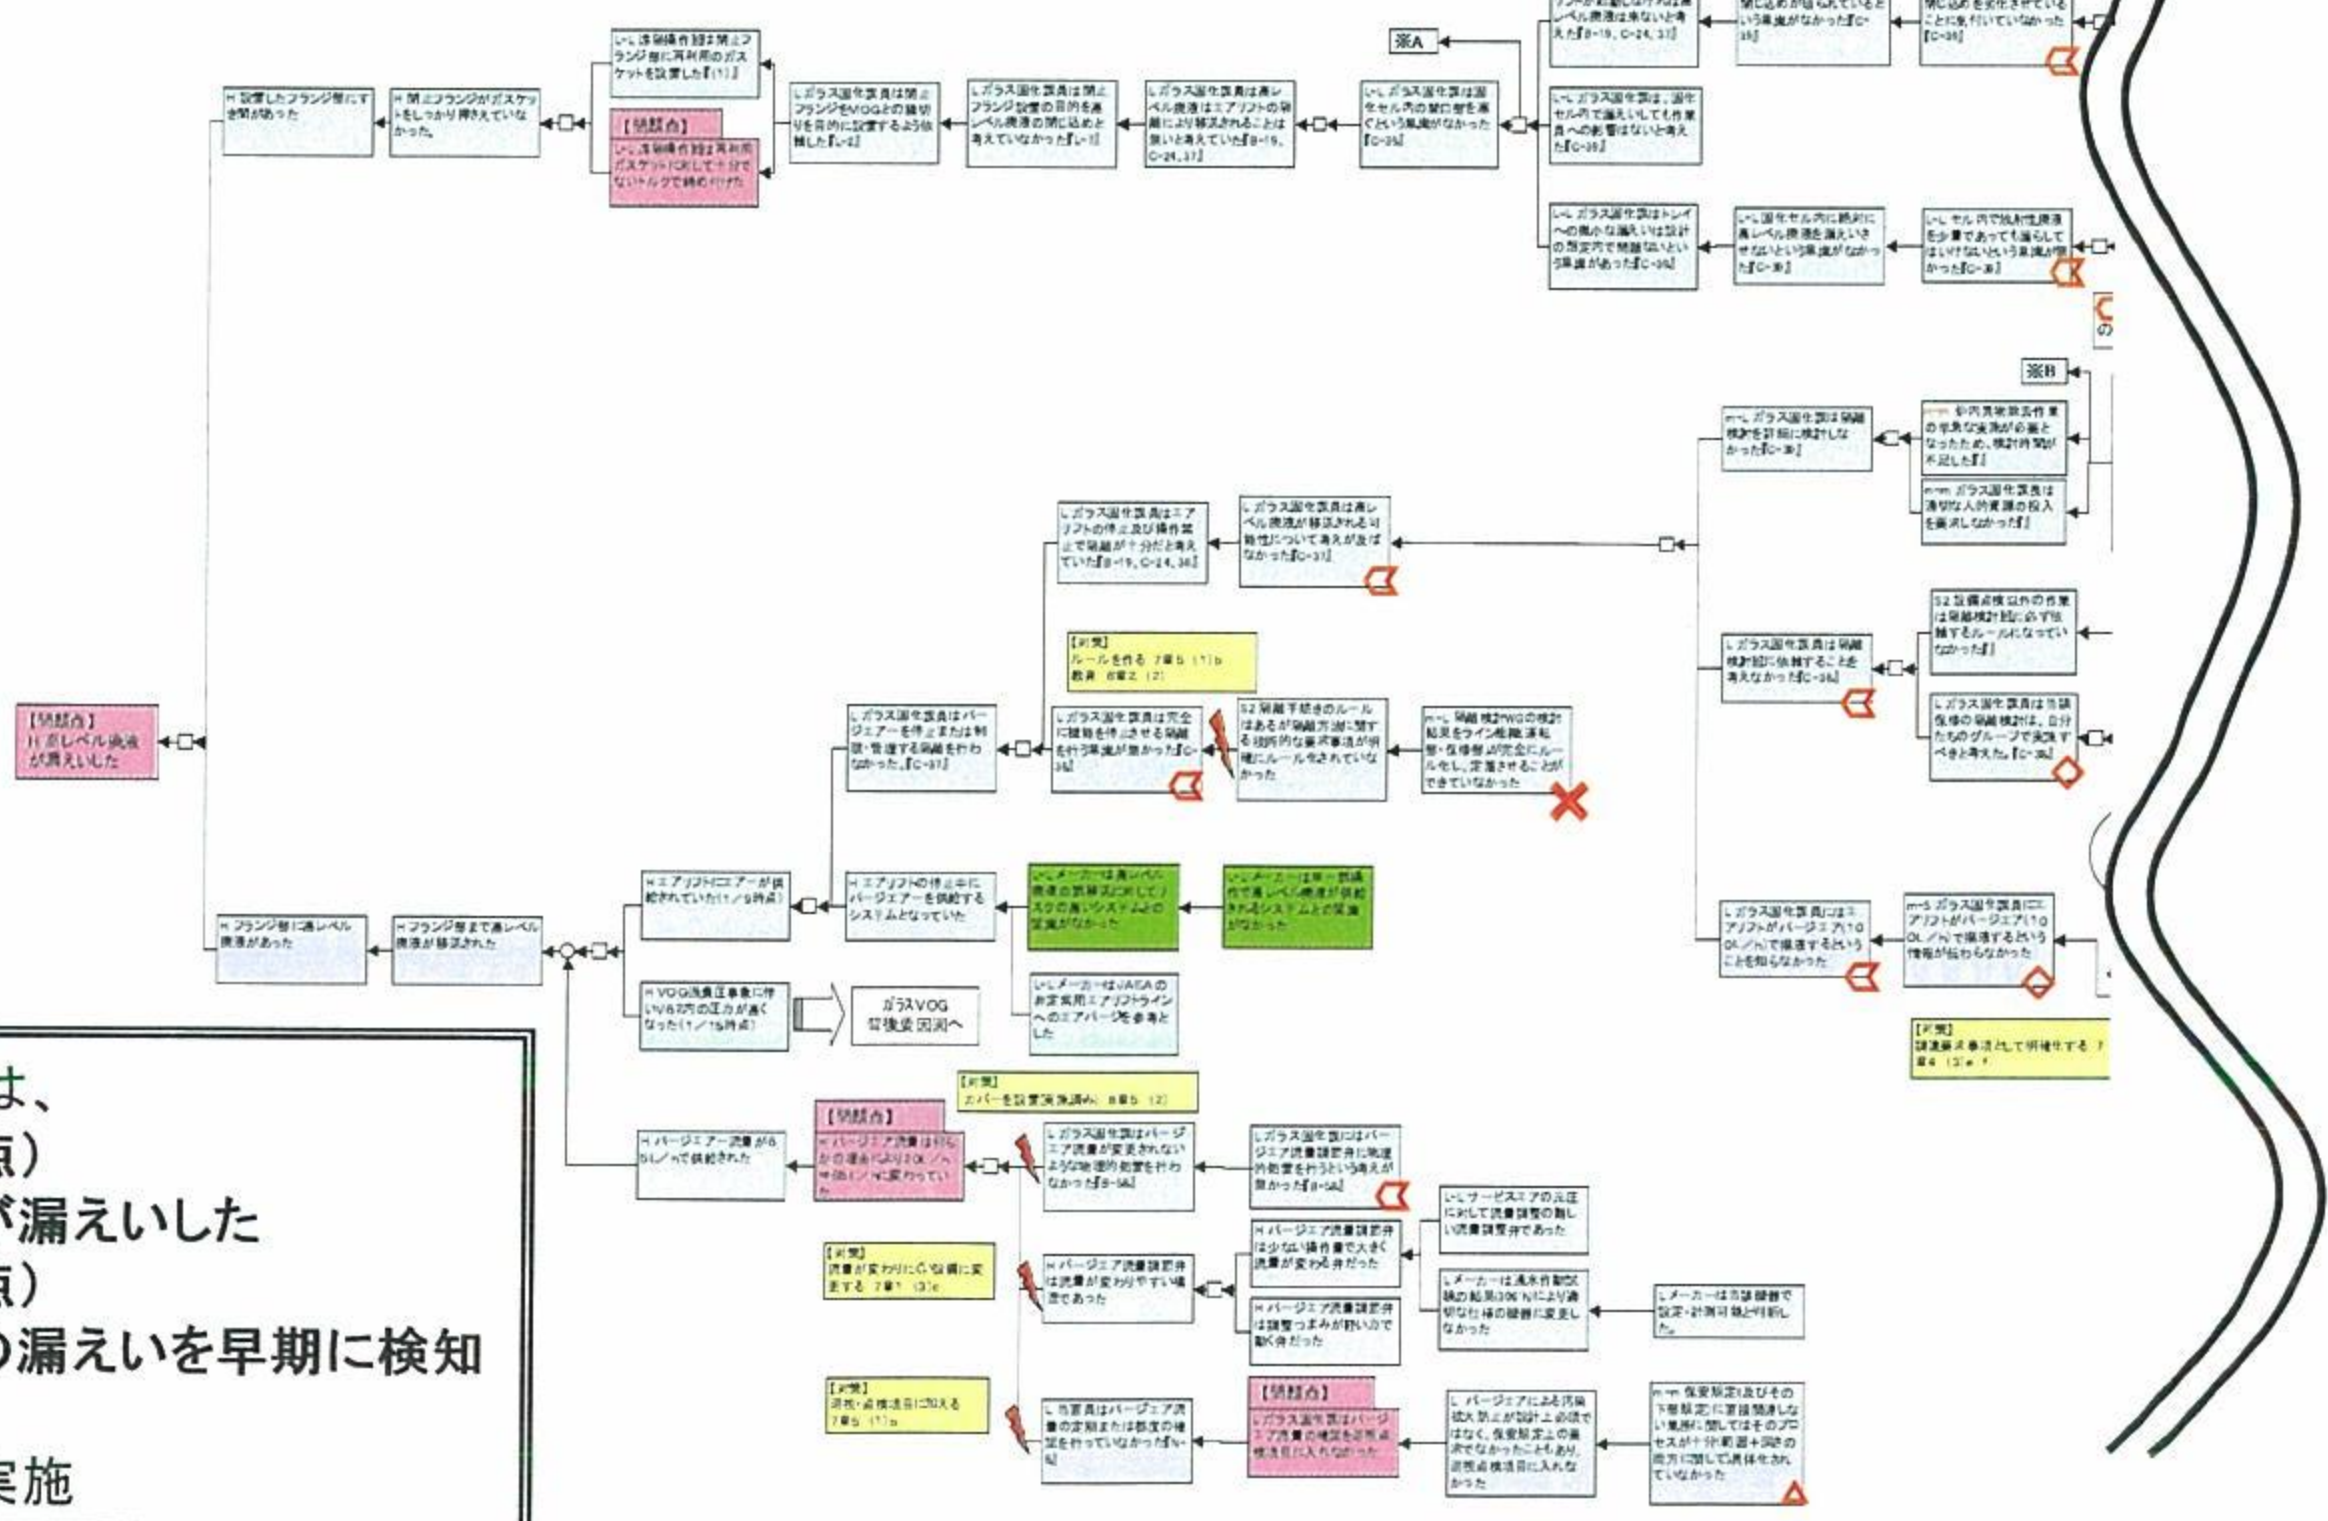
高レベル廃液の滴下事象に係る組織要因分析 -現在（4月2日）までの進捗状況：背後要因図（参考例）-

(3)に該当

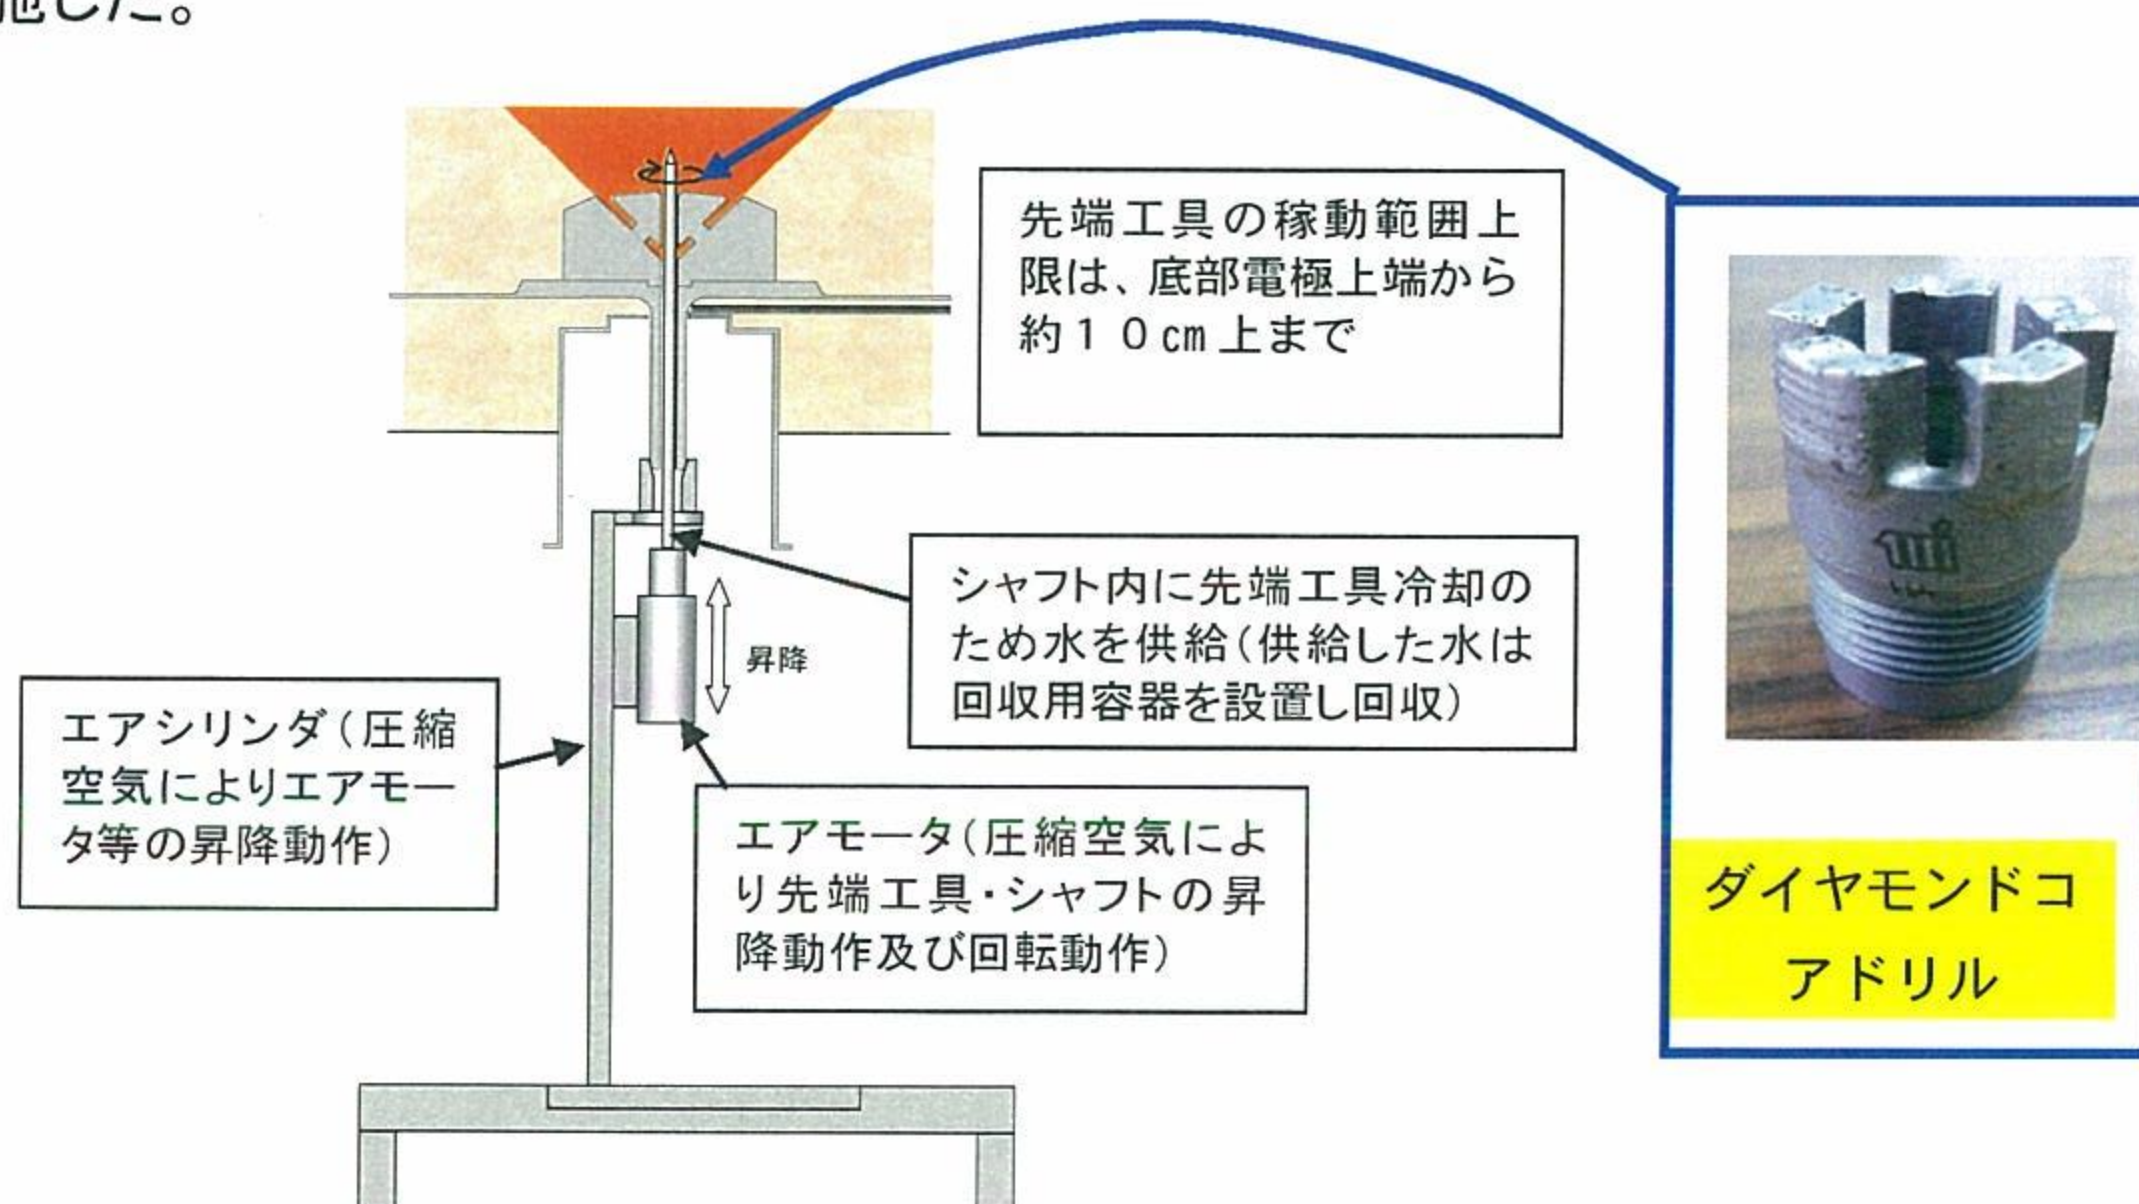
異物除去作業時の試料の分析

○流下ノズル下端から異物除去装置による異物除去作業を実施したが、その際にコアドリル中から採取できた試料のうち、底部電極上部付近で採取した灰色物質について分析を実施した。

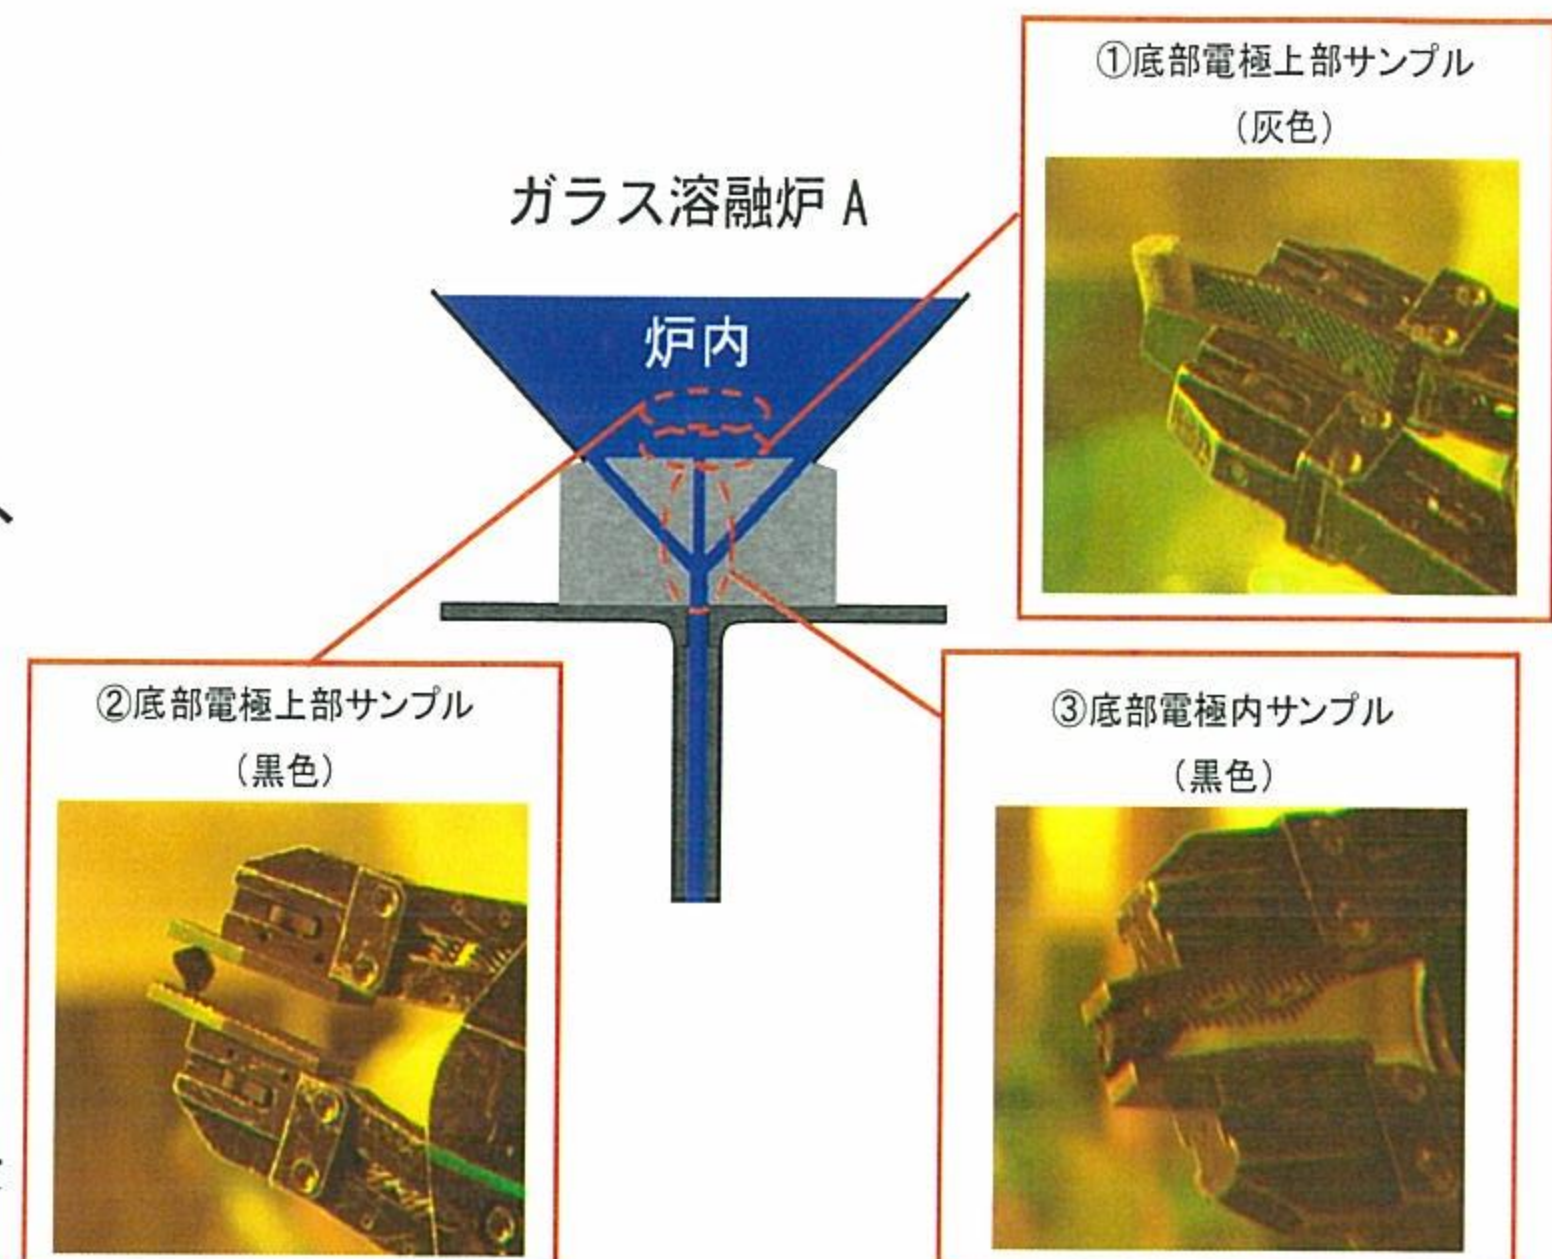
異物除去作業時の試料の分析

○異物除去としては、底部電極上面よりも約10cm上の高さまで行い、コアドリル内部から採取したものはガラス(黒色)→灰色物質→ガラス(黒色)という順であった。

○また、灰色物質は約7cm程度あり、天井レンガの損傷部分の高さ寸法と同程度であった。

○分析結果から、灰色物質は天井レンガであることが確認された。

○異物除去により採取した試料の分析結果及びコアドリル内にあった除去物の状況から、底部電極の上に落下した天井レンガが存在している可能性があると考えられる。
