高レベル廃液ガラス固化施設における アクティブ試験の現状について

平成21年 7月 1日
日本原燃株式会社

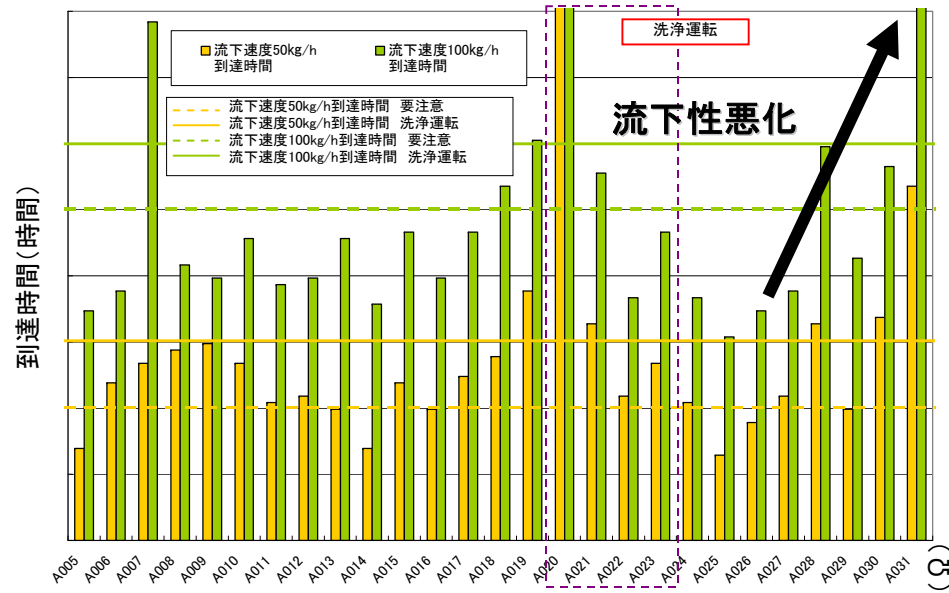
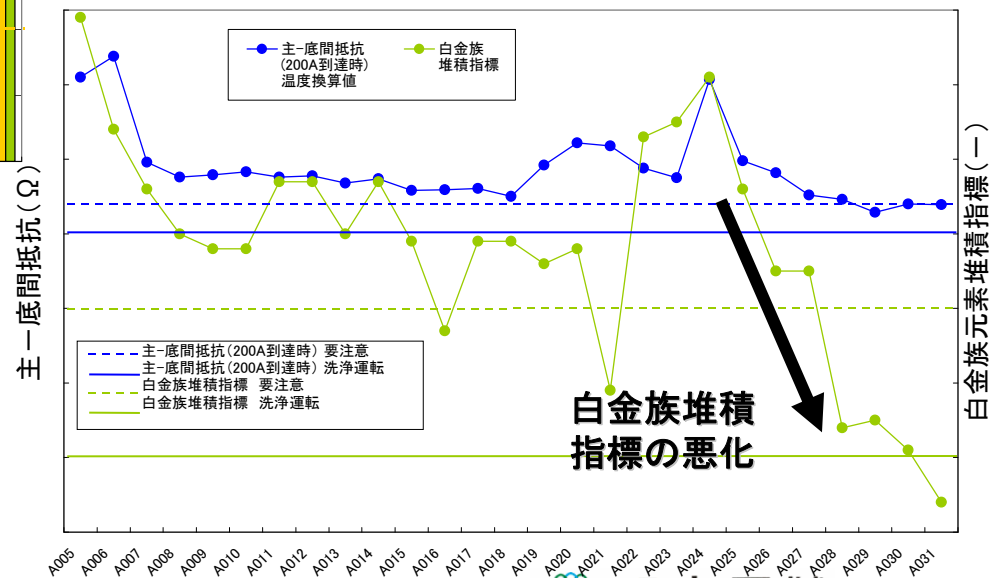
流下性の低下(下左図)や白金族堆積指標の悪化(下右図)により回復運転へ移行する基準に達したことからA032(28バッチ目)以降回復運転を実施。

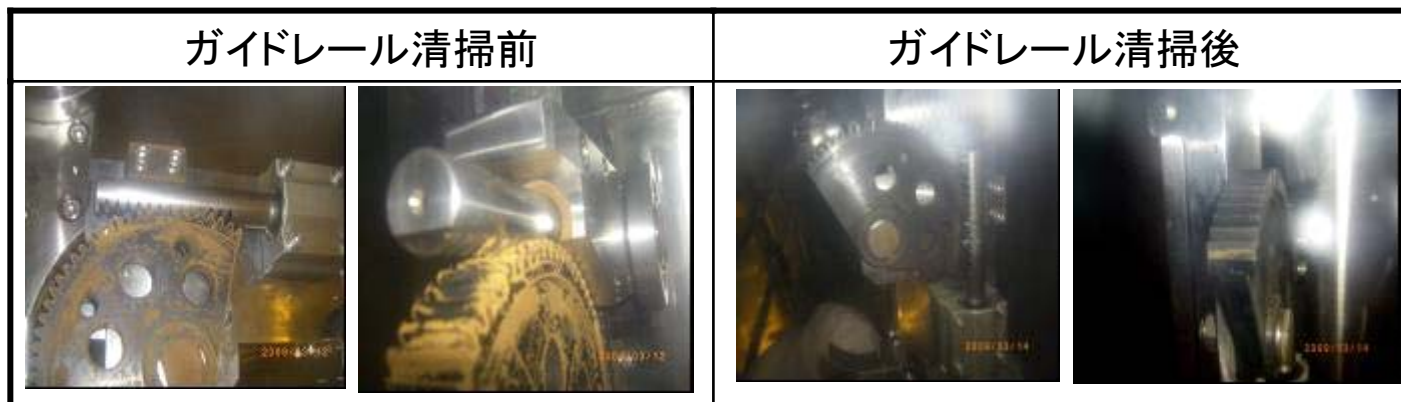
ガイドレールの可動部の炭素鋼製ギア部に茶褐色の付着物。
⇒付着物がギア部に噛み込み、固着して動作できない状態

付着物を分析した結果、主な成分は鉄であり、モリブデンが微量に検出。モリブデンは潤滑剤の主成分であることから、付着物は錆と潤滑剤の混合物と判断。原因は、漏えいした高レベル廃液中の硝酸分がガイドレールのギアに付着したものと推定。

付着物を清掃し除去した後、動作確認を実施し、異常のないことを確認。他のガイドレール(3箇所)についても点検を実施したところ、同様に付着物が確認されたため、清掃・除去を実施。

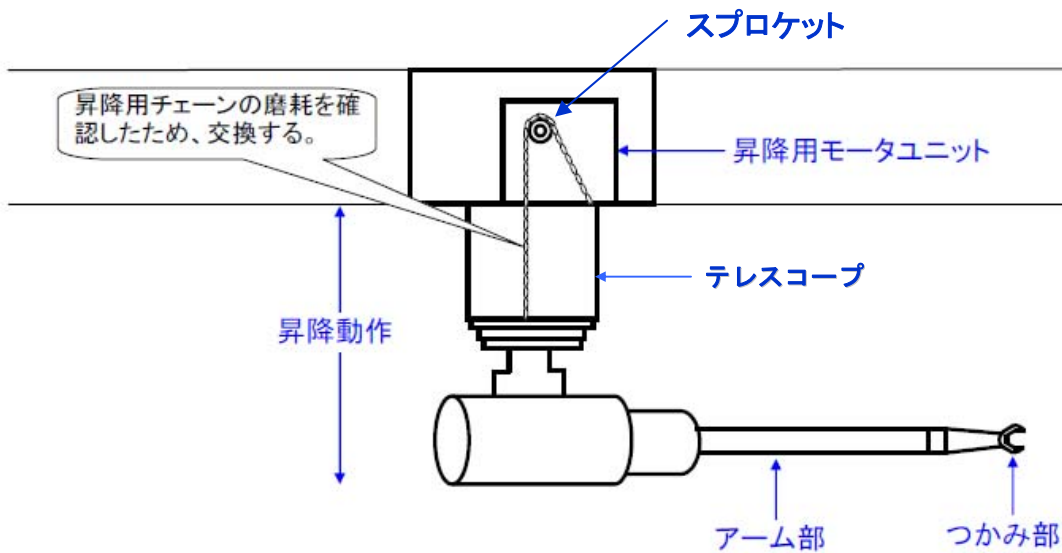
パワーマニピュレータ 概要図

固化セルパワーマニピュレータのテレスコープを昇降させるチェーンに磨耗及びグリス切れの箇所を確認。

チェーンが磨耗したことにより伸びが発生し、チェーンを駆動させる昇降モータのスプロケットに嵌らなくなっていた。

チェーン及び昇降モータを交換後、動作確認を実施。異常がないことを確認し復旧。(予定)

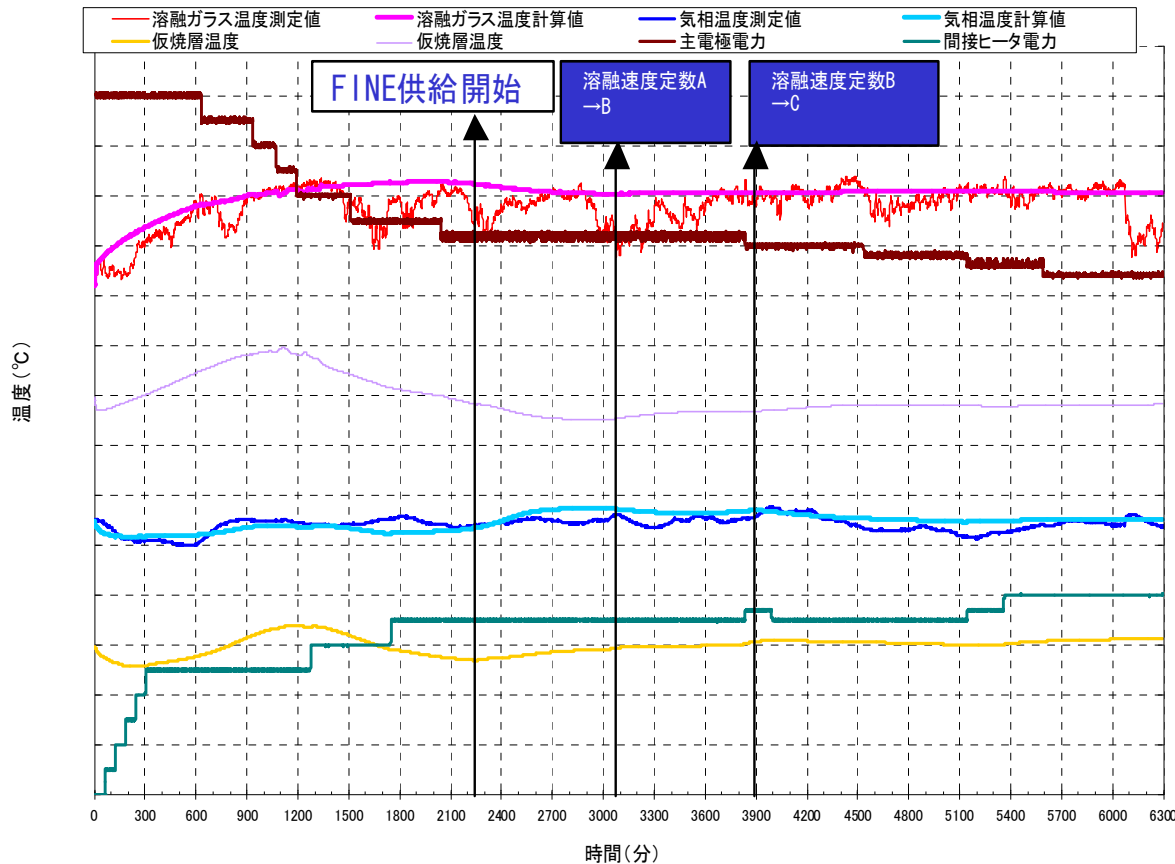
熱バランス計算で評価すると、A028以降バッチを追うごとに溶融速度定数を小さくすることで実際の温度変化と良く一致することが分かった。
このことから、溶融速度定数の設定が流下性低下の一因であると考えられる。
