再処理施設高レベル廃液ガラス固化建屋
ガラス溶融炉(A系列)の一部損傷について
(経過報告その2)

平成22年3月10日

日本原燃株式会社

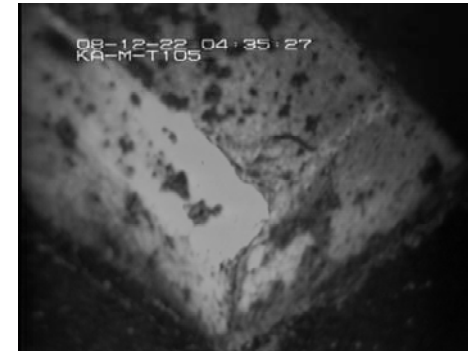
観察結果

再処理施設 高レベル廃液ガラス固化建屋 ガラス溶融炉（A系列）において平成20年12月にかくはん棒の曲がり確認されたことを受け、かくはん操作等を行っている際にガラス溶融炉内部に損傷を与えた可能性が考えられたことから、ガラス溶融炉内の観察を実施し、天井レンガの一部が損傷していることが確認された。

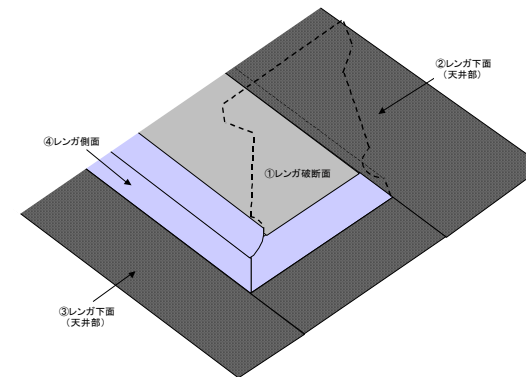
イメージ図

アンカレンガ損傷状況

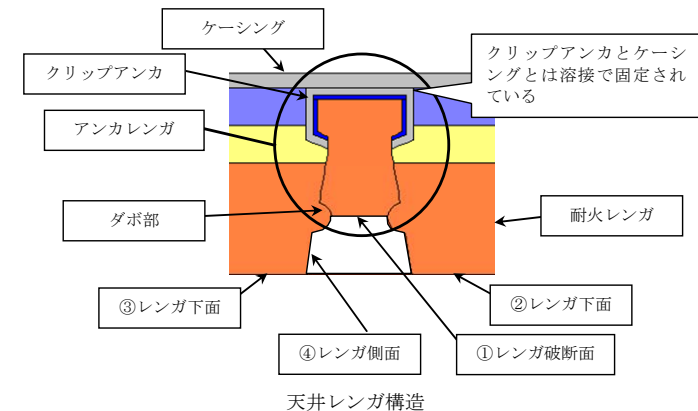
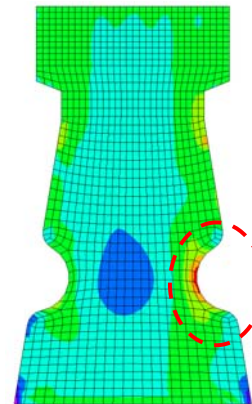
現段階においては、天井レンガ損傷の主要因は、過去に実施した間接加熱装置の温度降下時に発生した熱応力の可能性が高く、当社のガラス溶融炉特有の構造及び運転や、インターロックによる停止の影響が大きかったと推定。

アンカレンガダボ部で確認された熱応力

今後の原因究明等に必要なガラス溶融炉の熱上げ等においては、可能な限り間接加熱装置による温度の降下速度を小さくすることによりレンガに発生する応力が小さくなる運転を実施する。

温度降下速度は、発生応力が十分に小さくなる値として10℃／10分程度とする。これにより、天井レンガに発生する応力が小さくなり、新たにレンガの損傷が発生する可能性を低く抑えることができる。

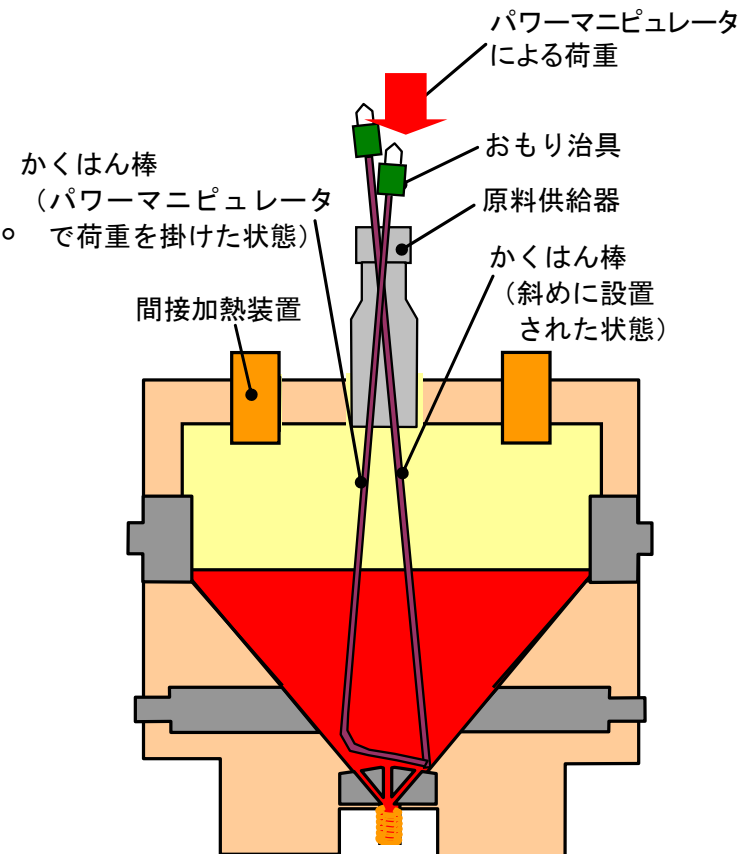
かくはん棒の曲がり

かくはん棒が斜めになった状態で上部からおもり治具及びパワーマニピュレータで過度の荷重を掛けたことで座屈荷重を超え、変形に至ったものと推定。

腐食については、曲がりが発生したかくはん棒（2号機）よりも使用時間が長いかくはん棒（1号機）の減肉量の観察を行ったところ一部分に若干の減肉が確認されたため、かくはん棒（2号機）についても減肉している可能性があり、これが曲がりの要因となった可能性がある。

かくはん棒上部からのパワーマニピュレータによる荷重付加を行わないこととする。
