ウラン濃縮工場における給排気ダクト（分析室天井裏以外）の補修完了結果

（系統説明図、配置説明図の該当写真）

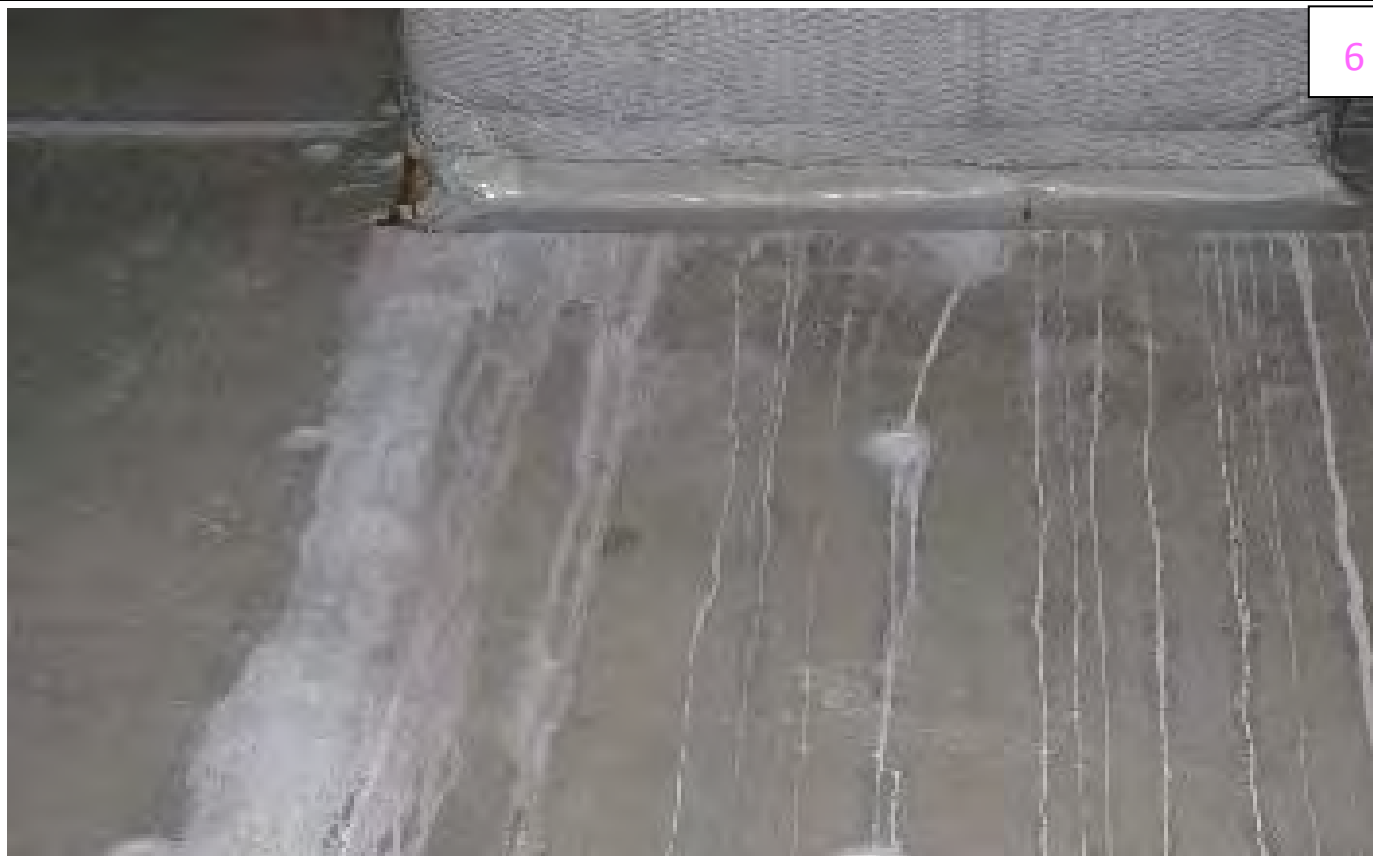
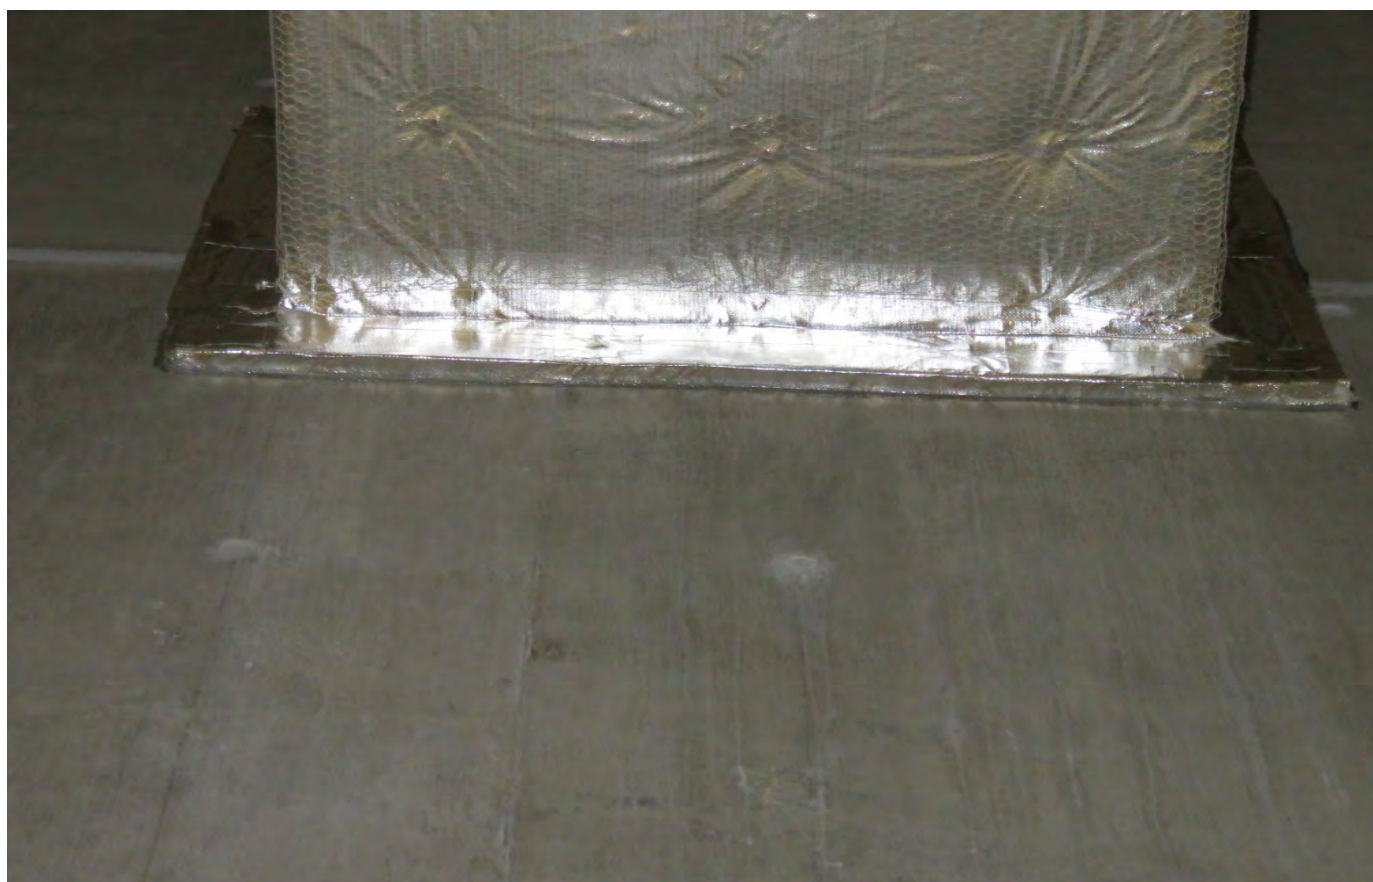
B、C付着ウラン回収廃棄物室(排気ダクトの変色(錆色)) △

【7月4日 処置後】

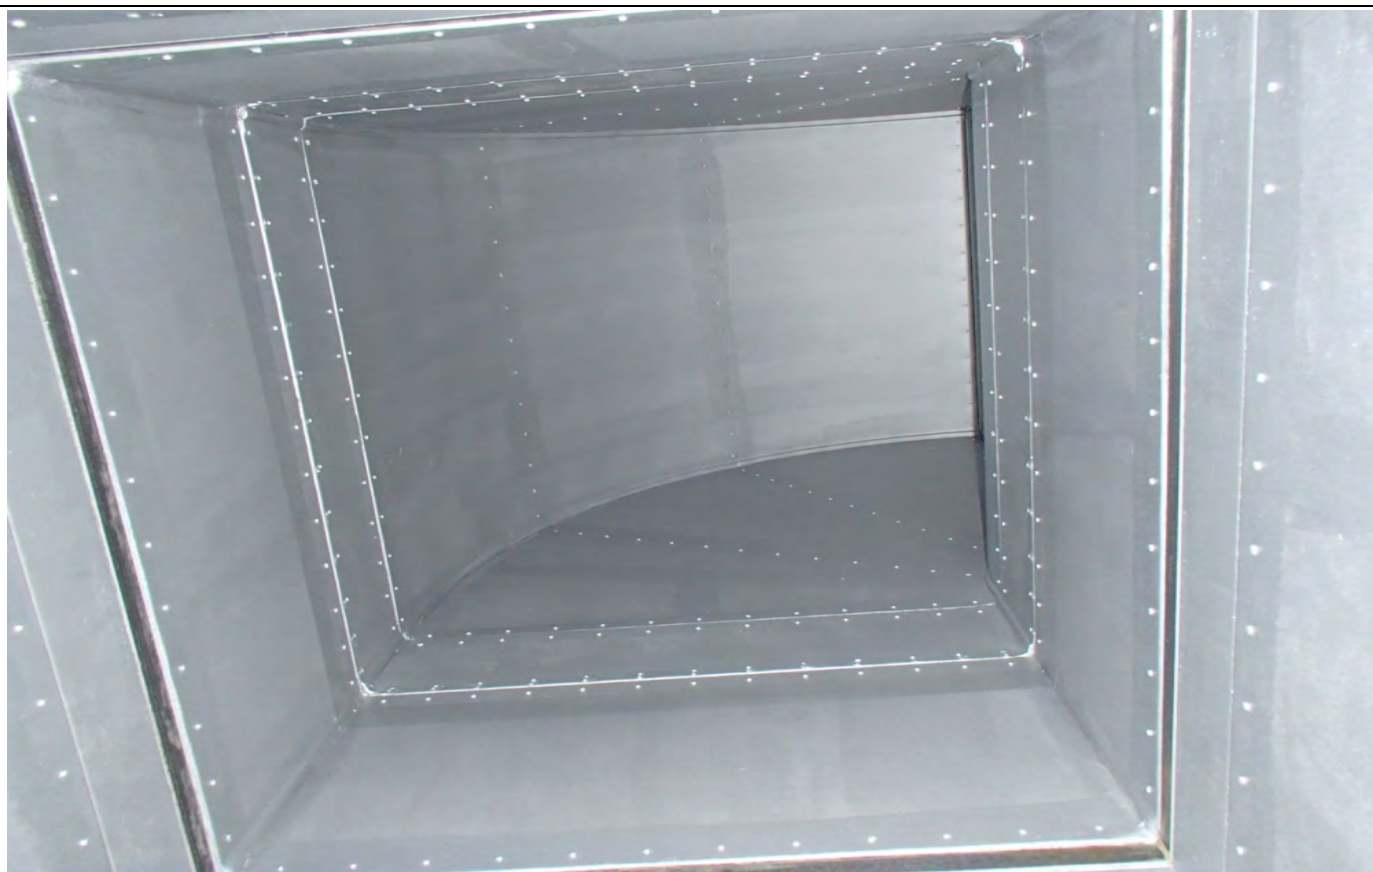
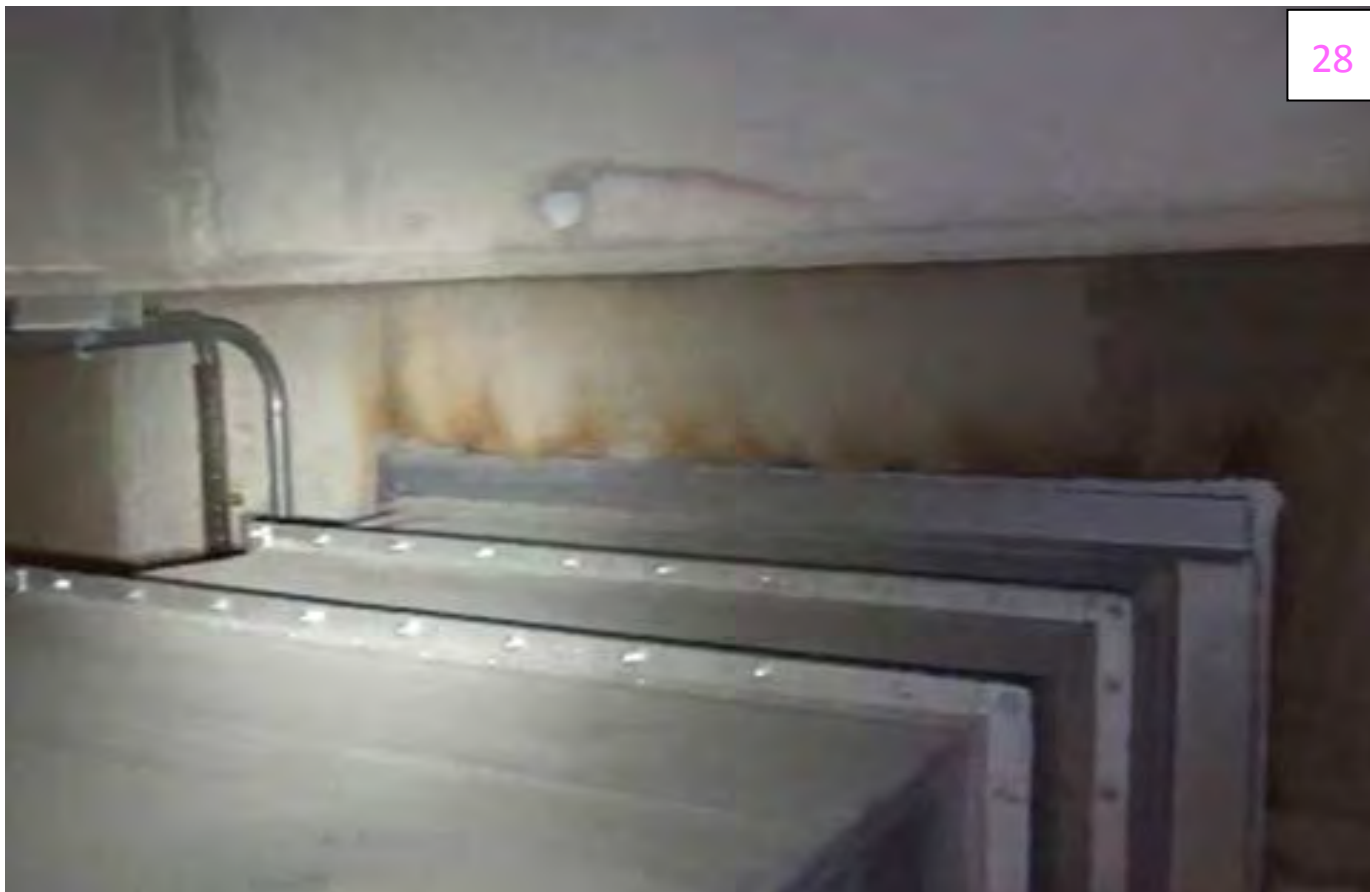
28

壁に染み有り △

【10月11日 処置後】

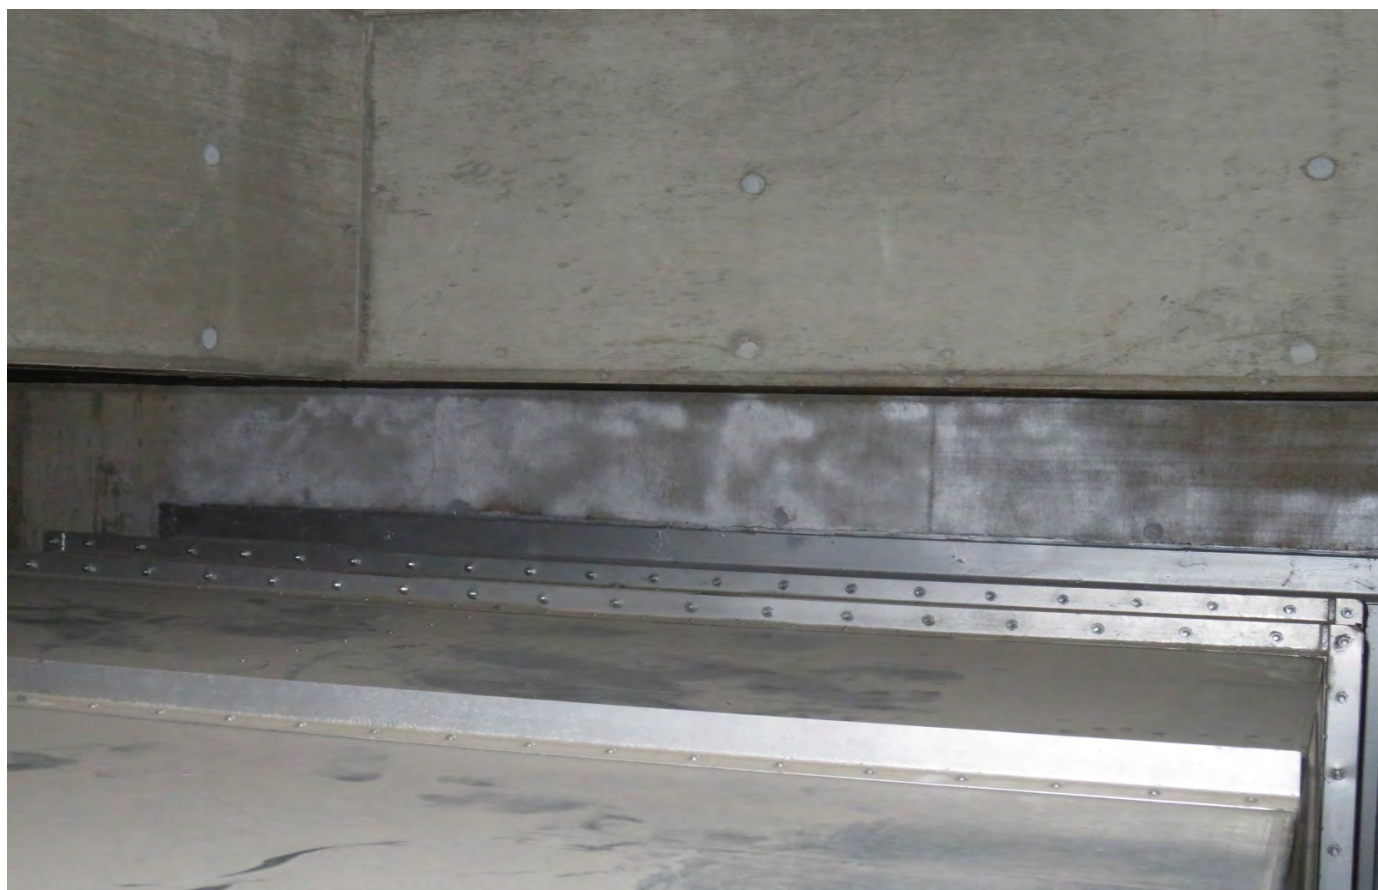
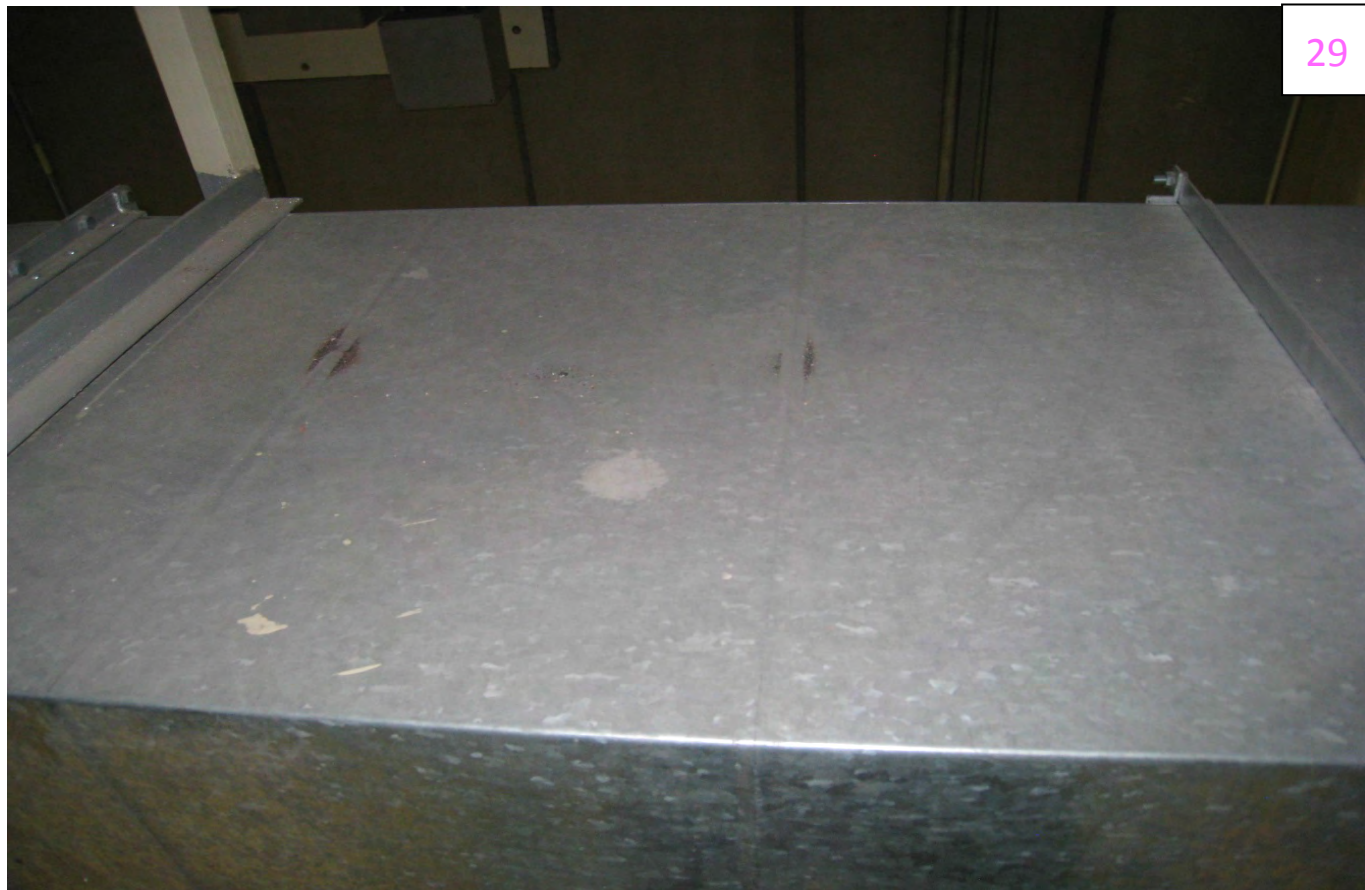
29

一部錆有り △

【10月16日 処置後】

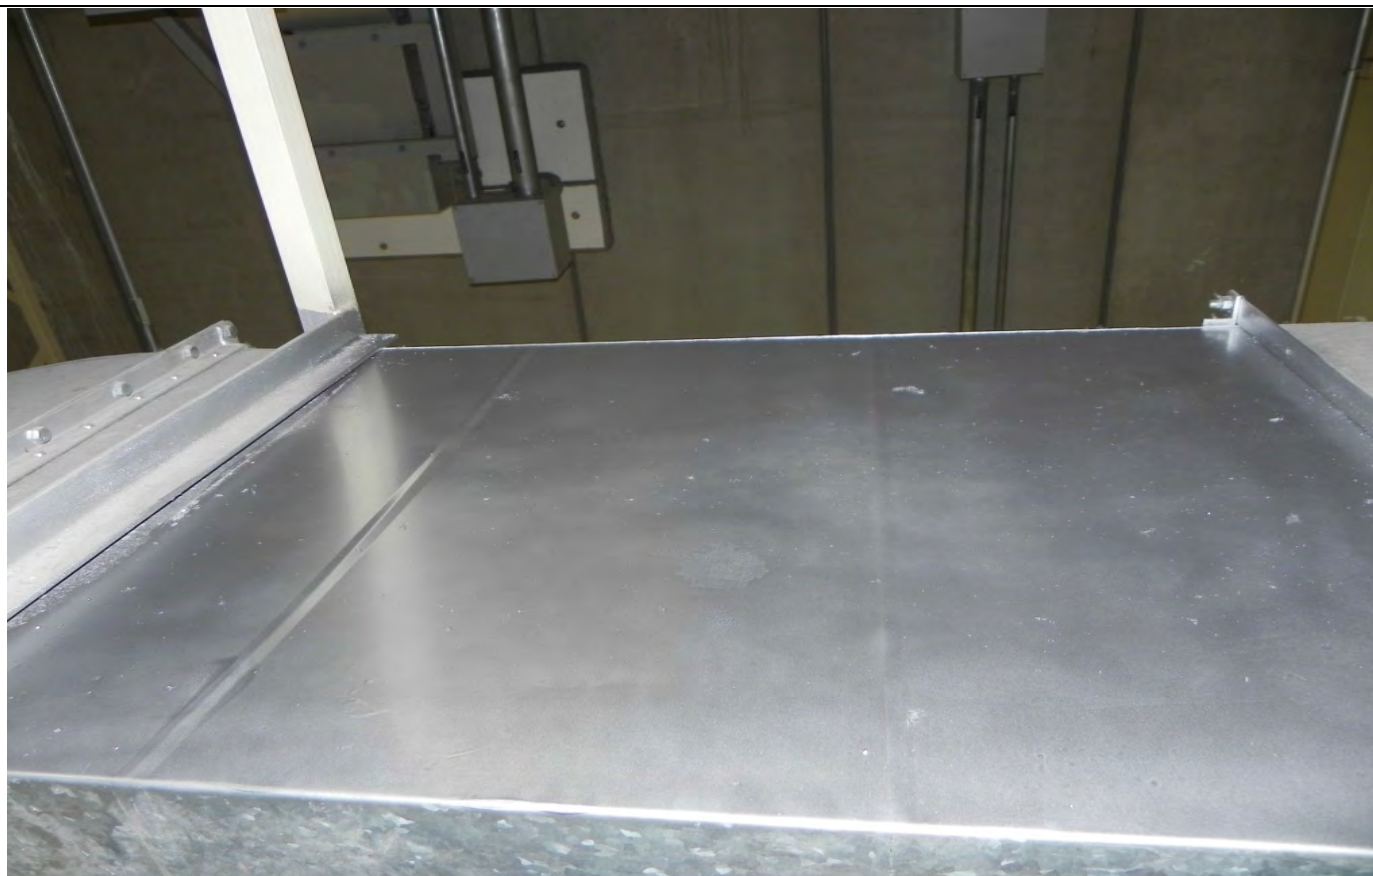
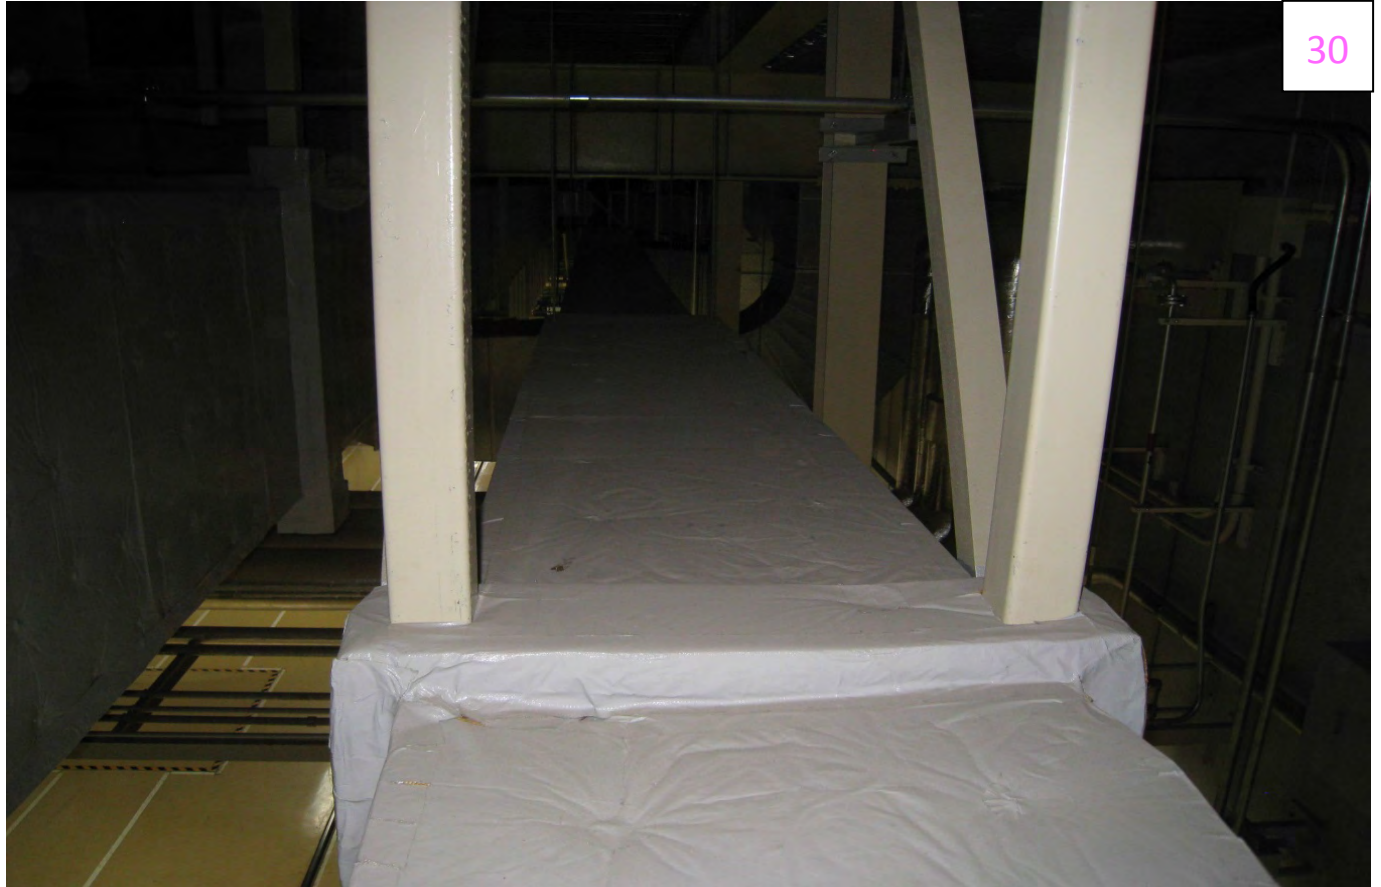
30

一部錆有り △

【10月16日 処置後】

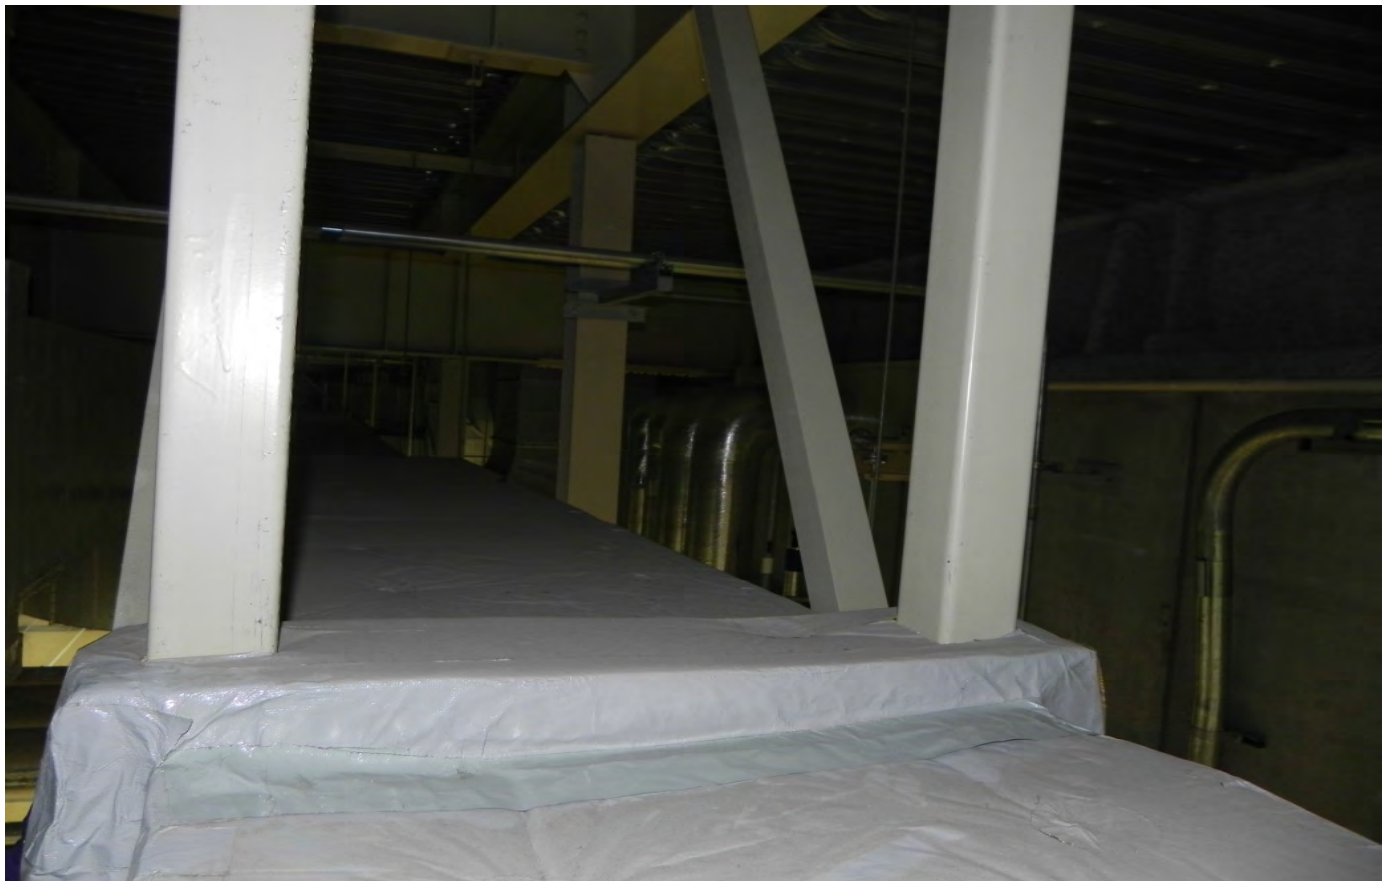
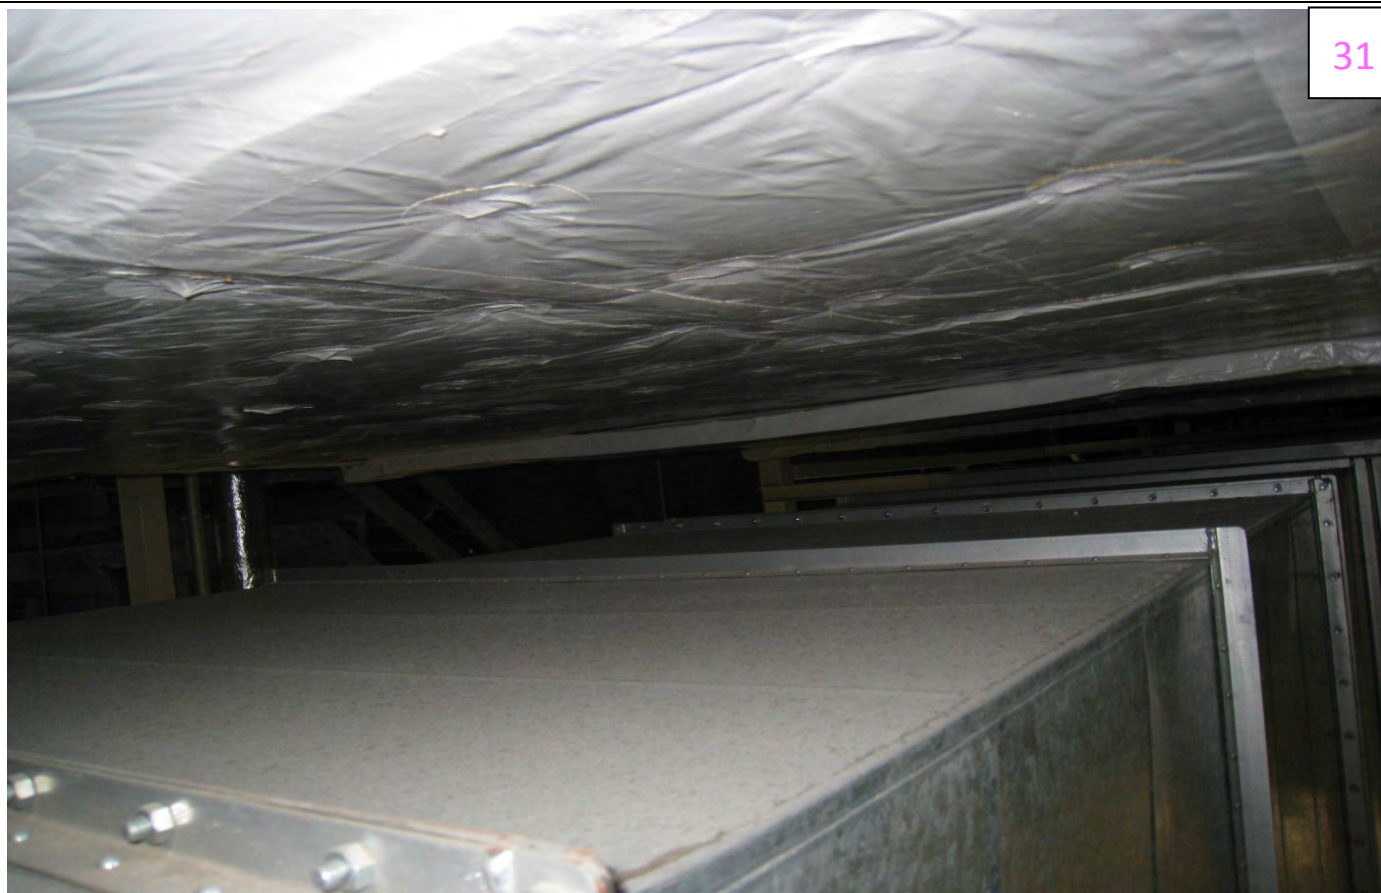
31

一部錆有り △

【10月16日 処置後】

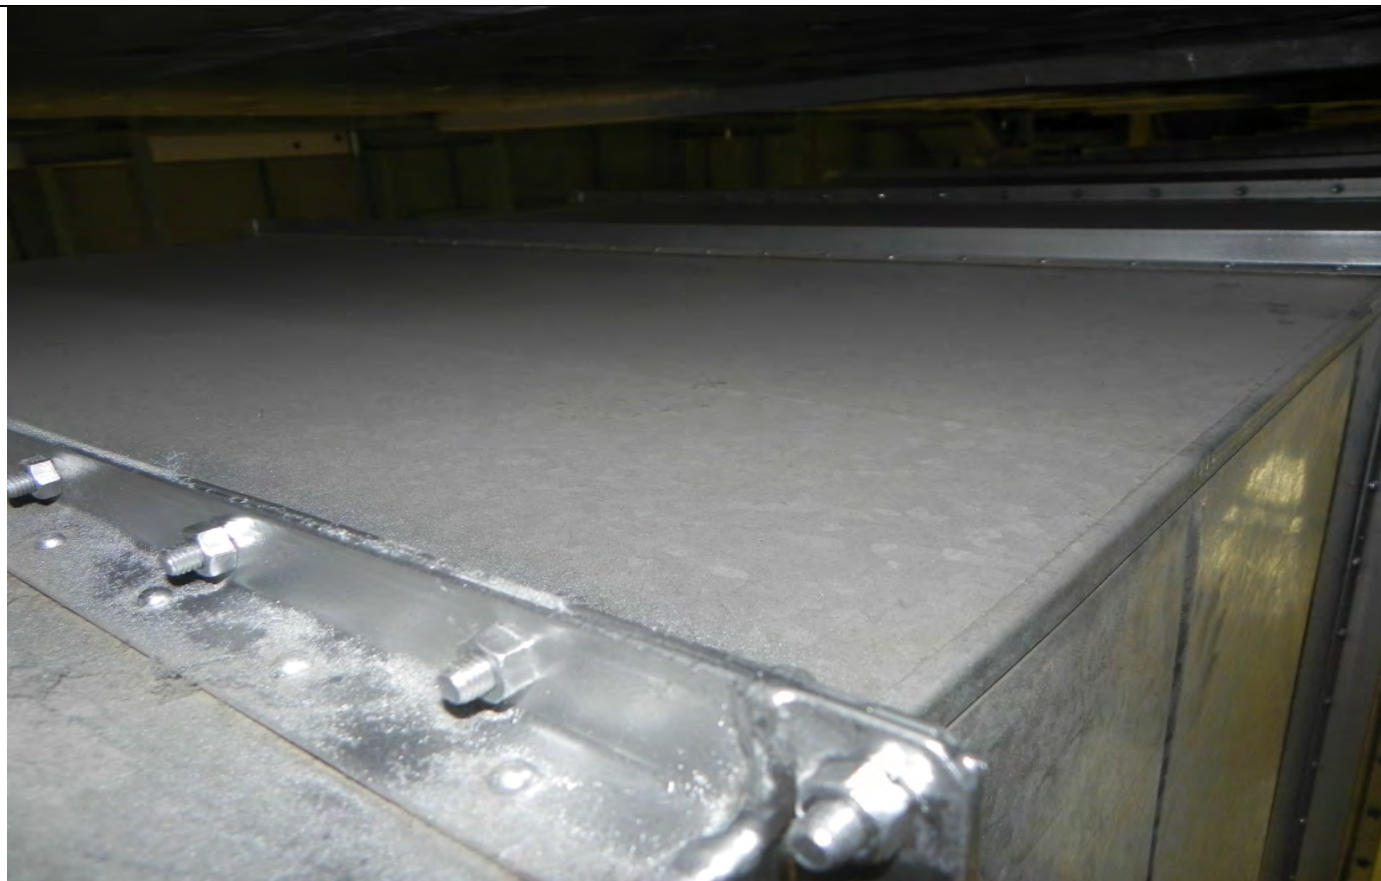
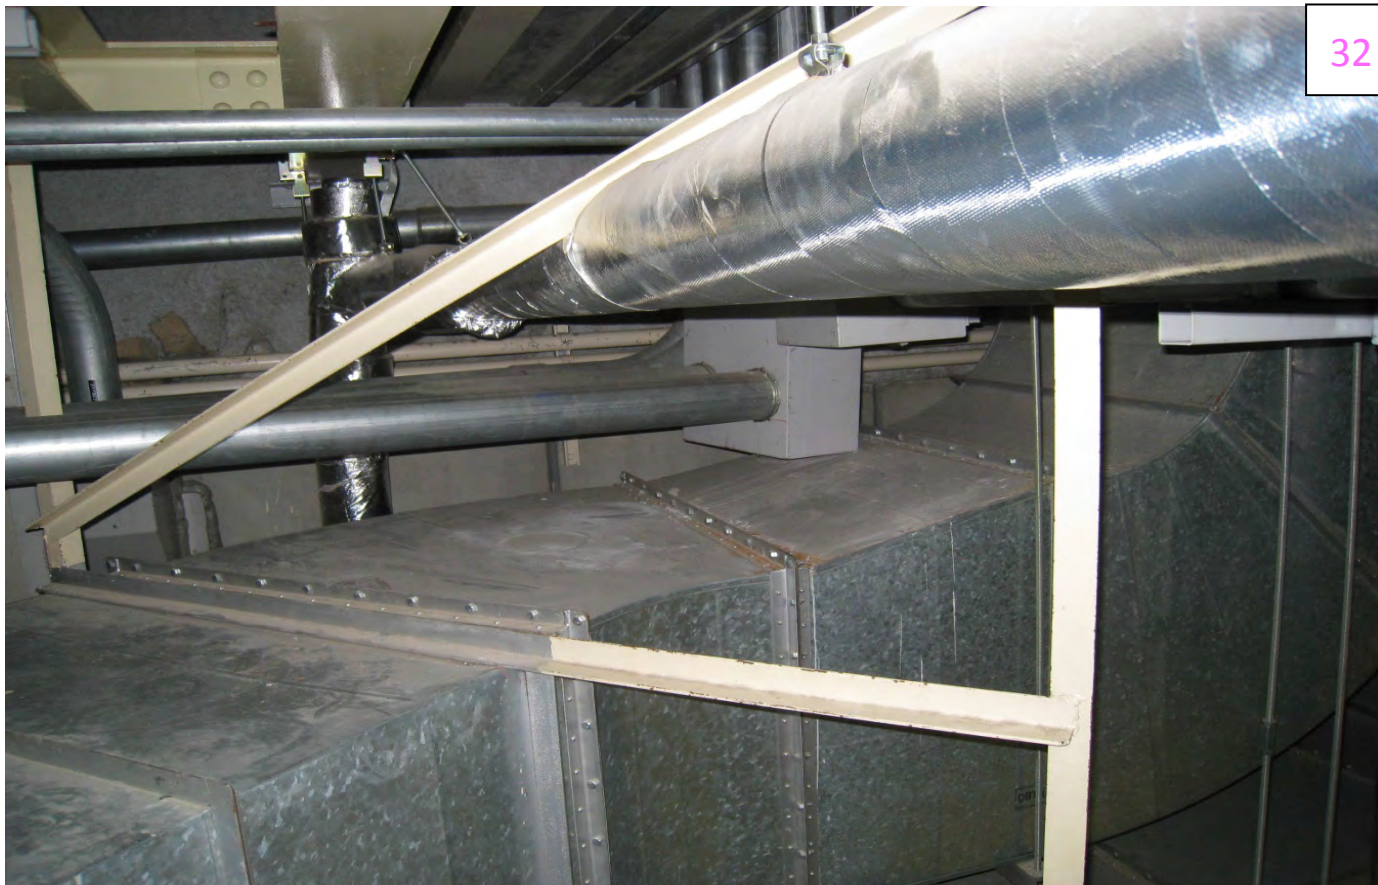
32

一部錆有り △

【10月16日 処置後】

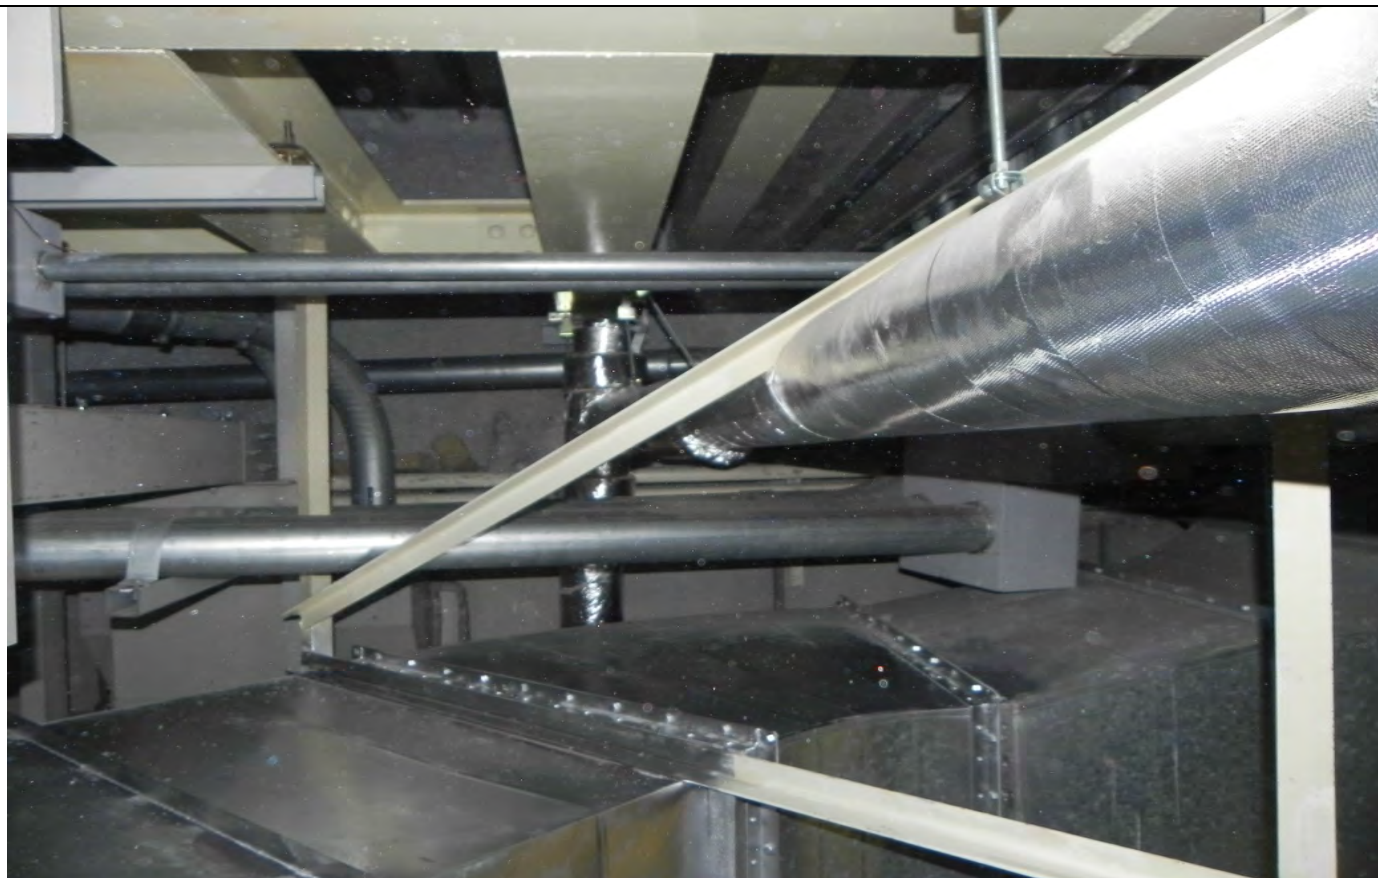
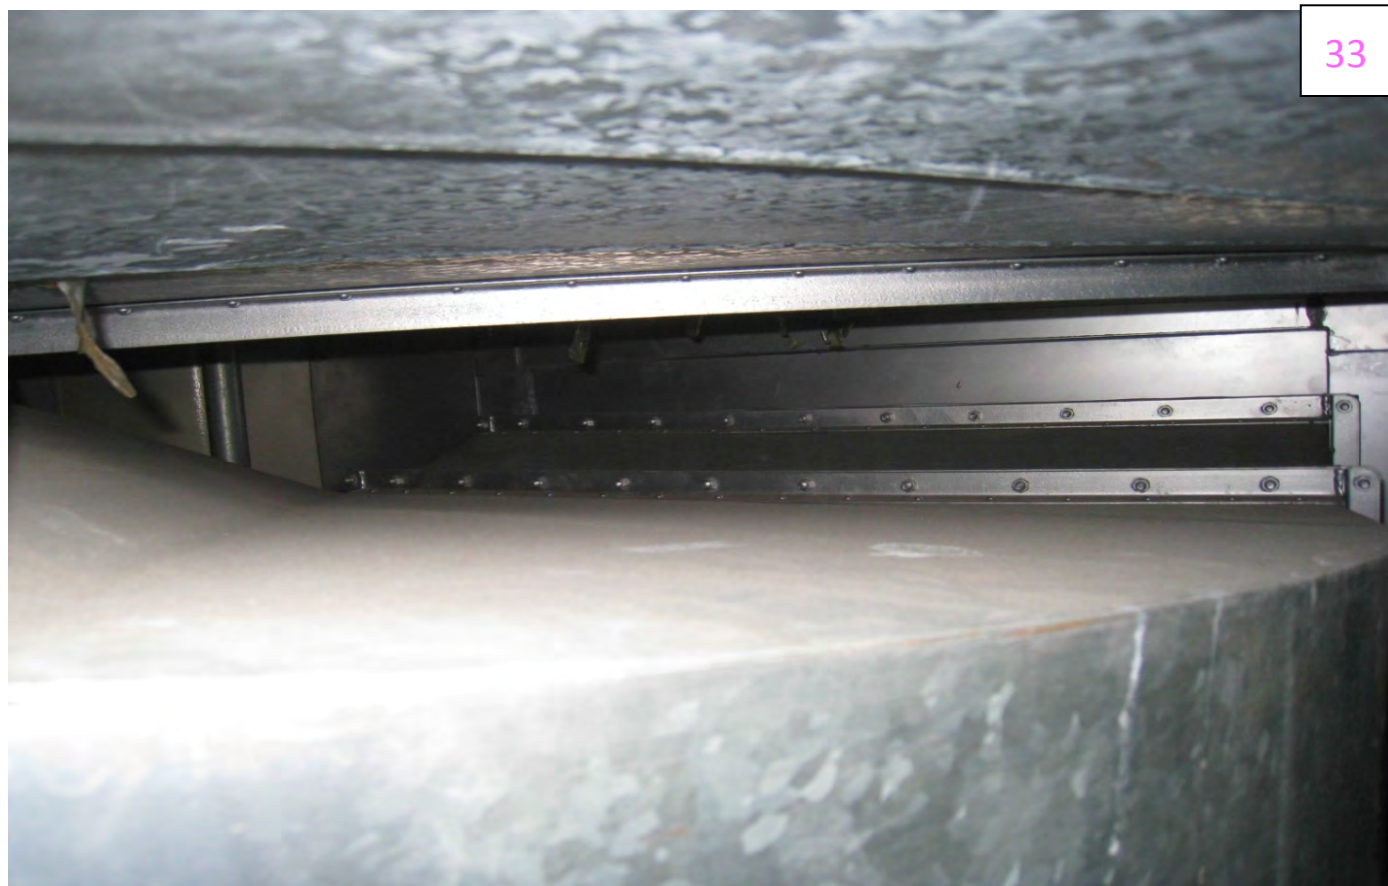
33

一部錆有り △

【10月4日 処置後】

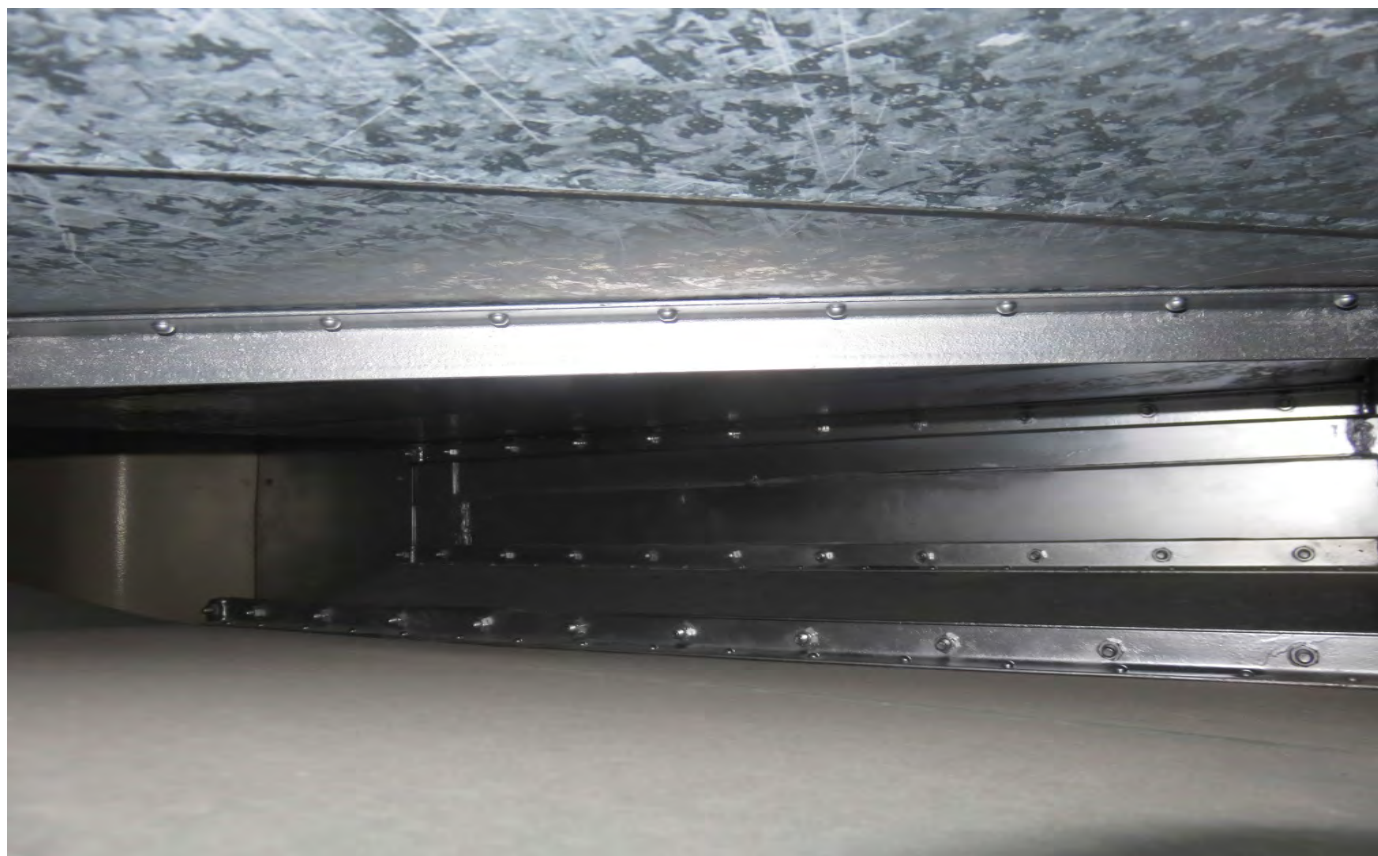
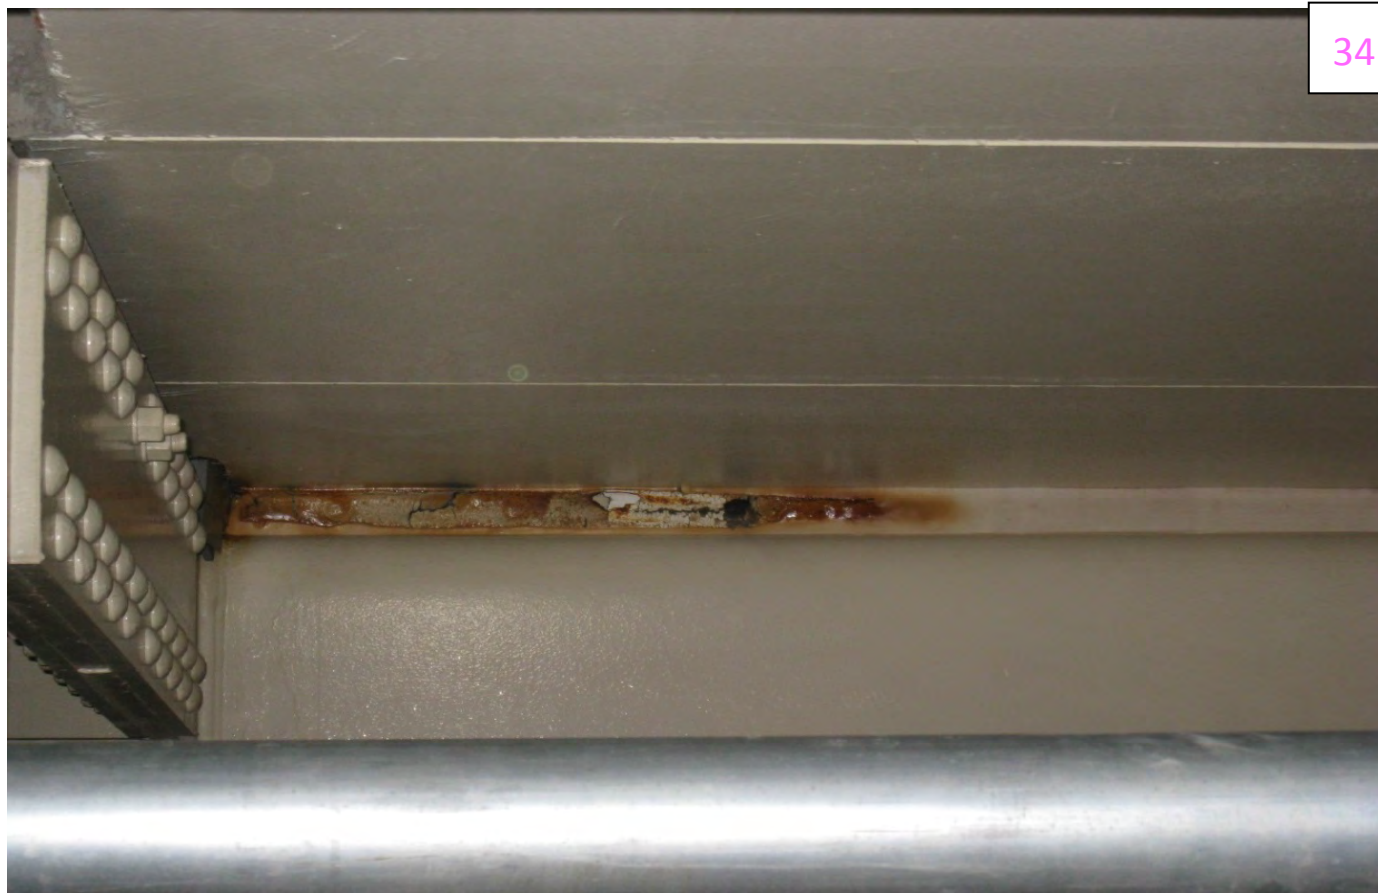
34

錆・塗装剥がれ有り △

【10月11日 処置後】
