ウラン濃縮工場の設備・機器補修完了結果
(給排気ダクトを除く)

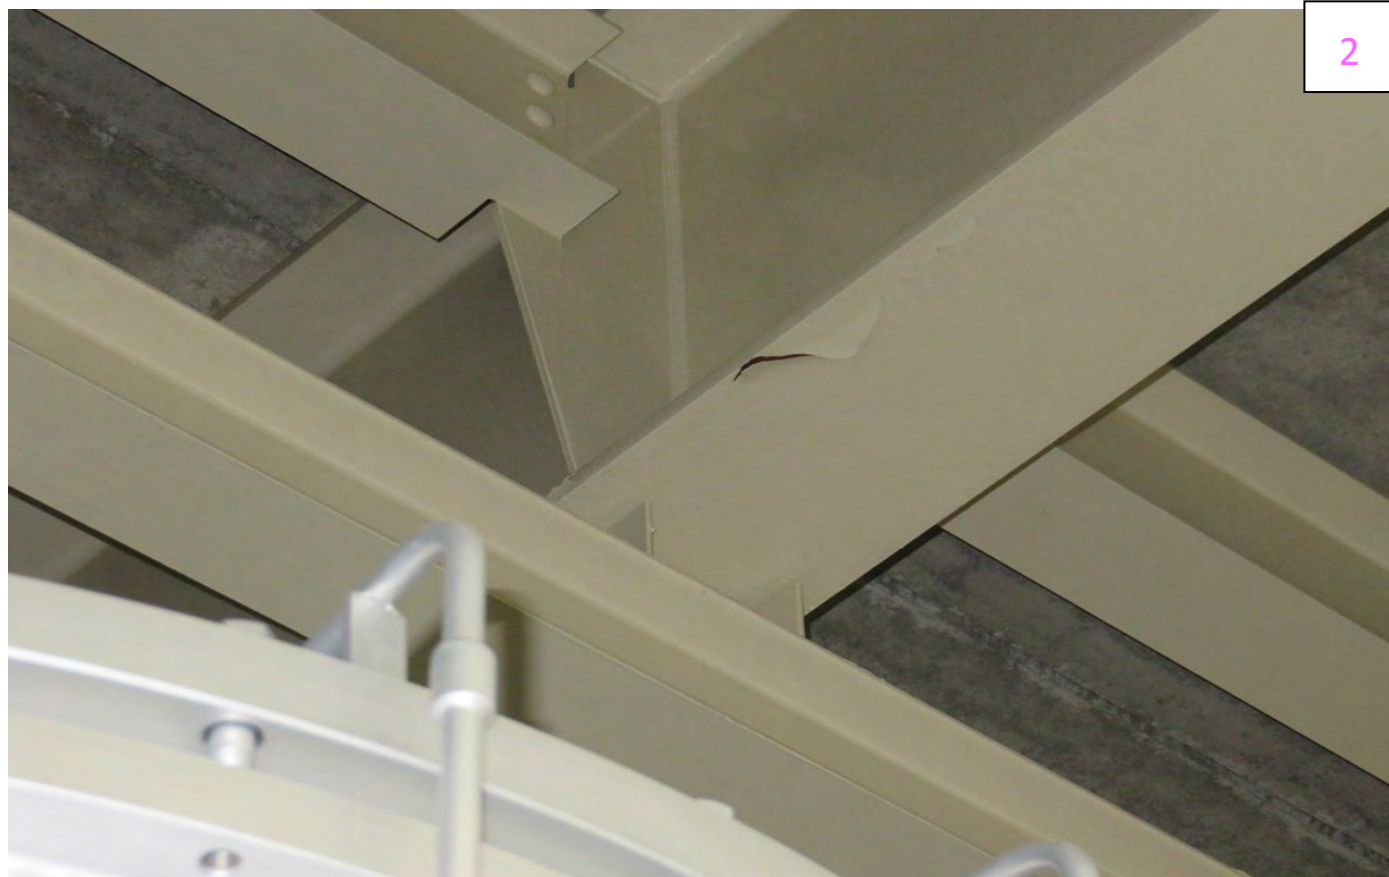
◆2: 1Cカスケード室 天井H鋼塗装剥がれ(例) △

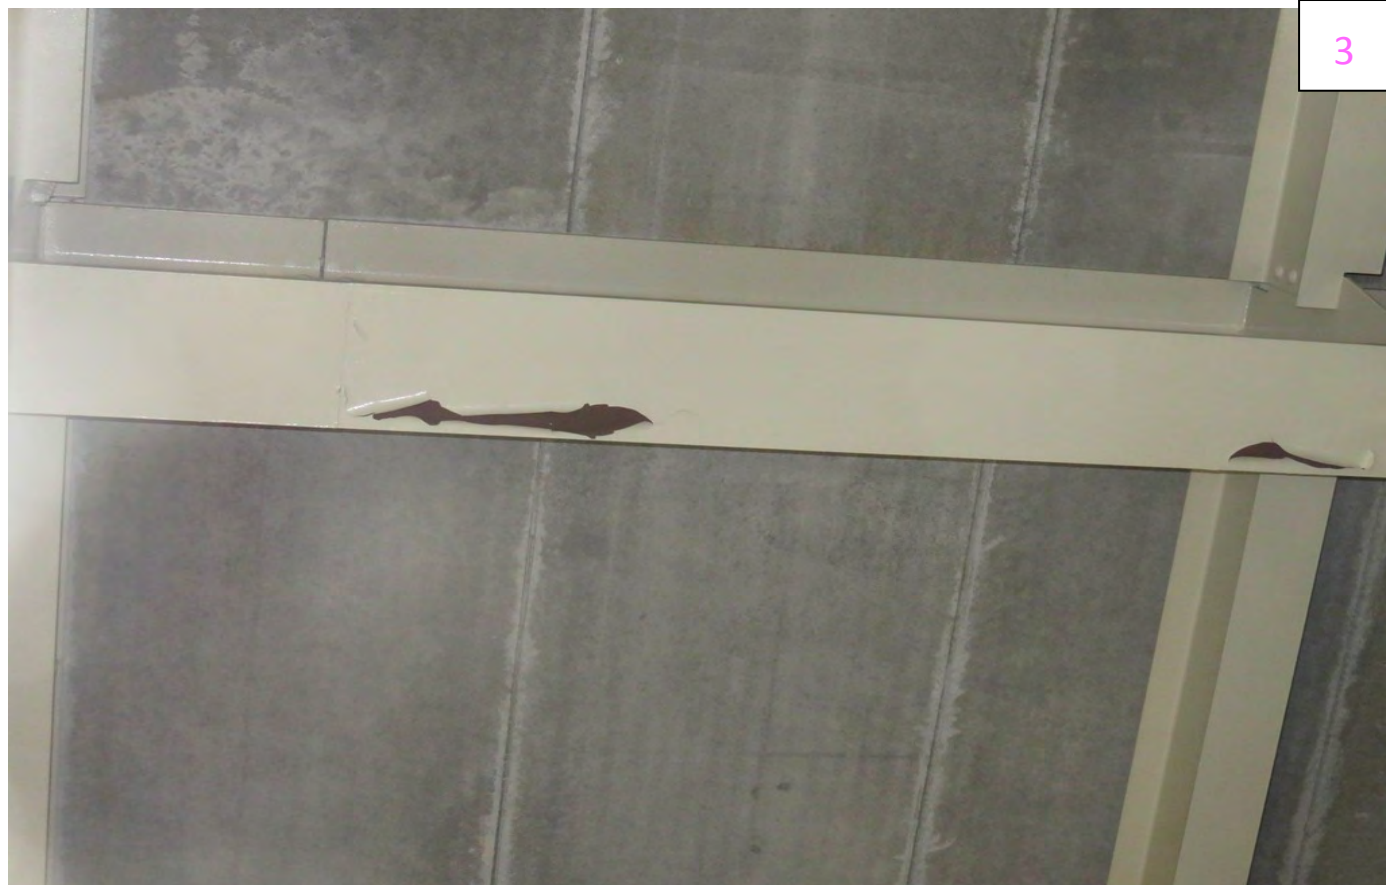
◆3: 1Cカスケード室 天井H鋼塗装剥がれ(例)△

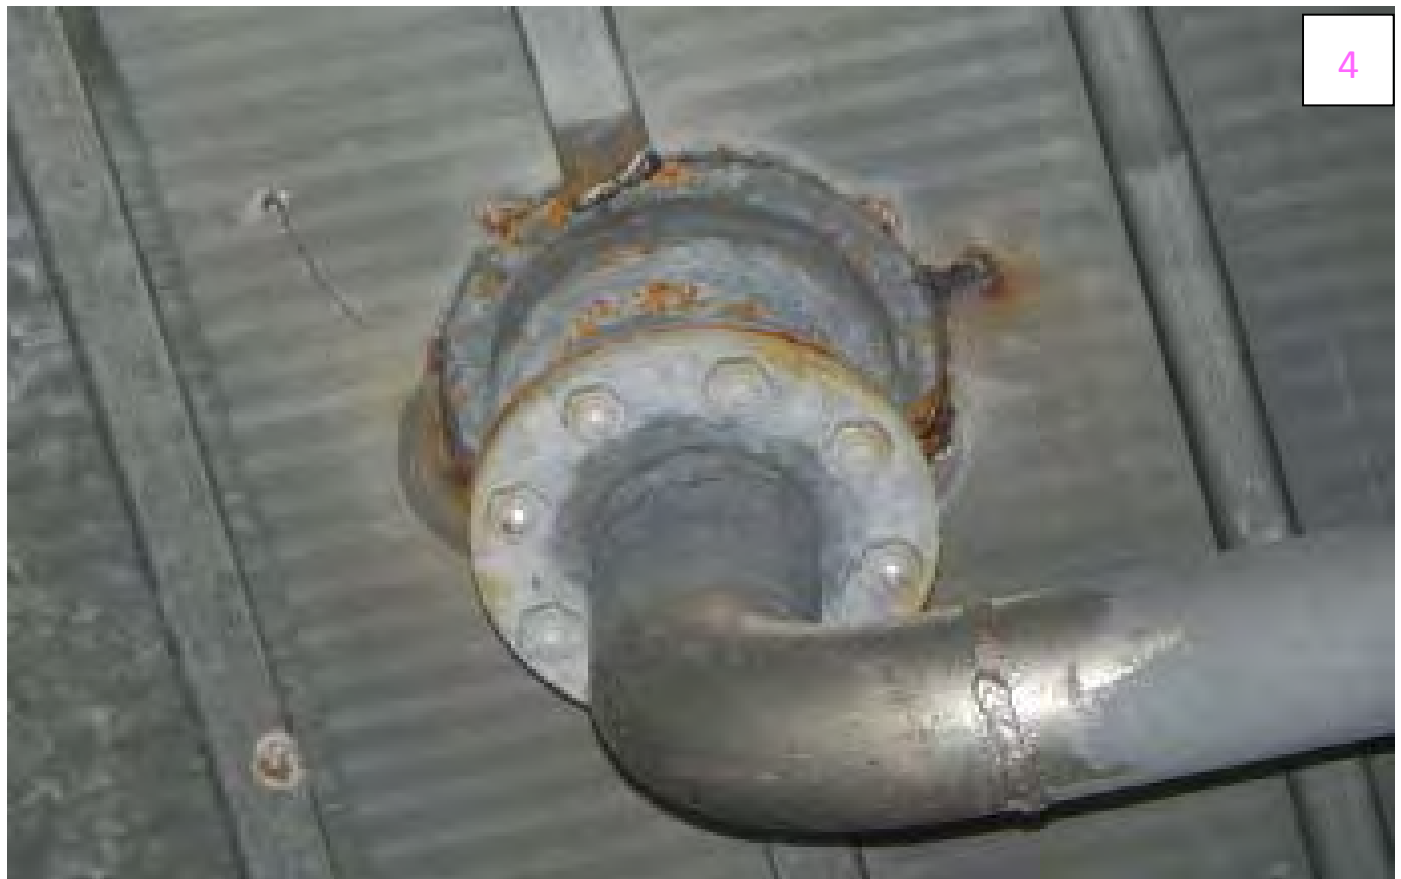
■4: 1Aと1Cの中間室通路 ドレン配管の錆有り△

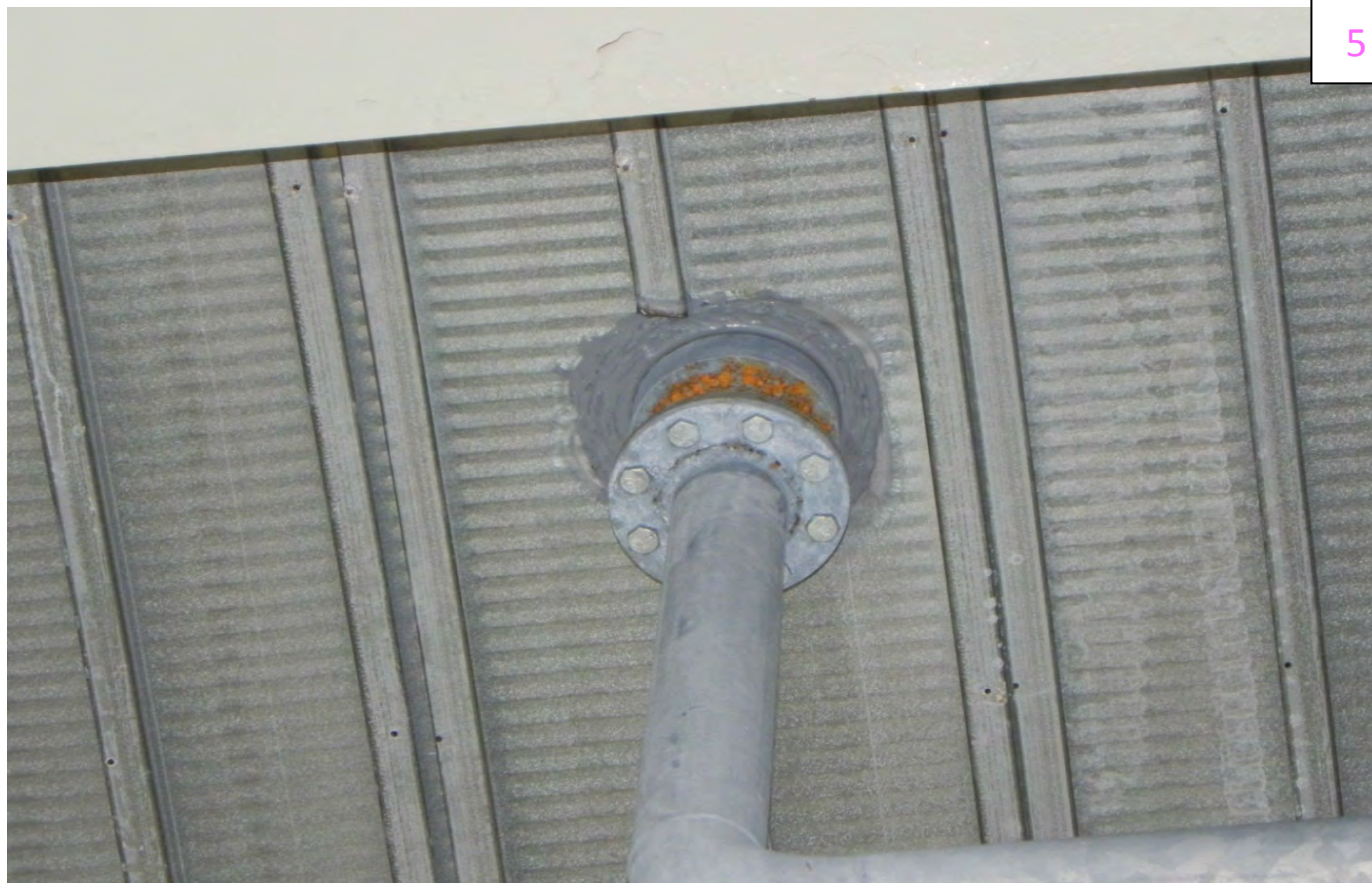
5

■5: 1D 中間室天井ドレン配管の錆有り △

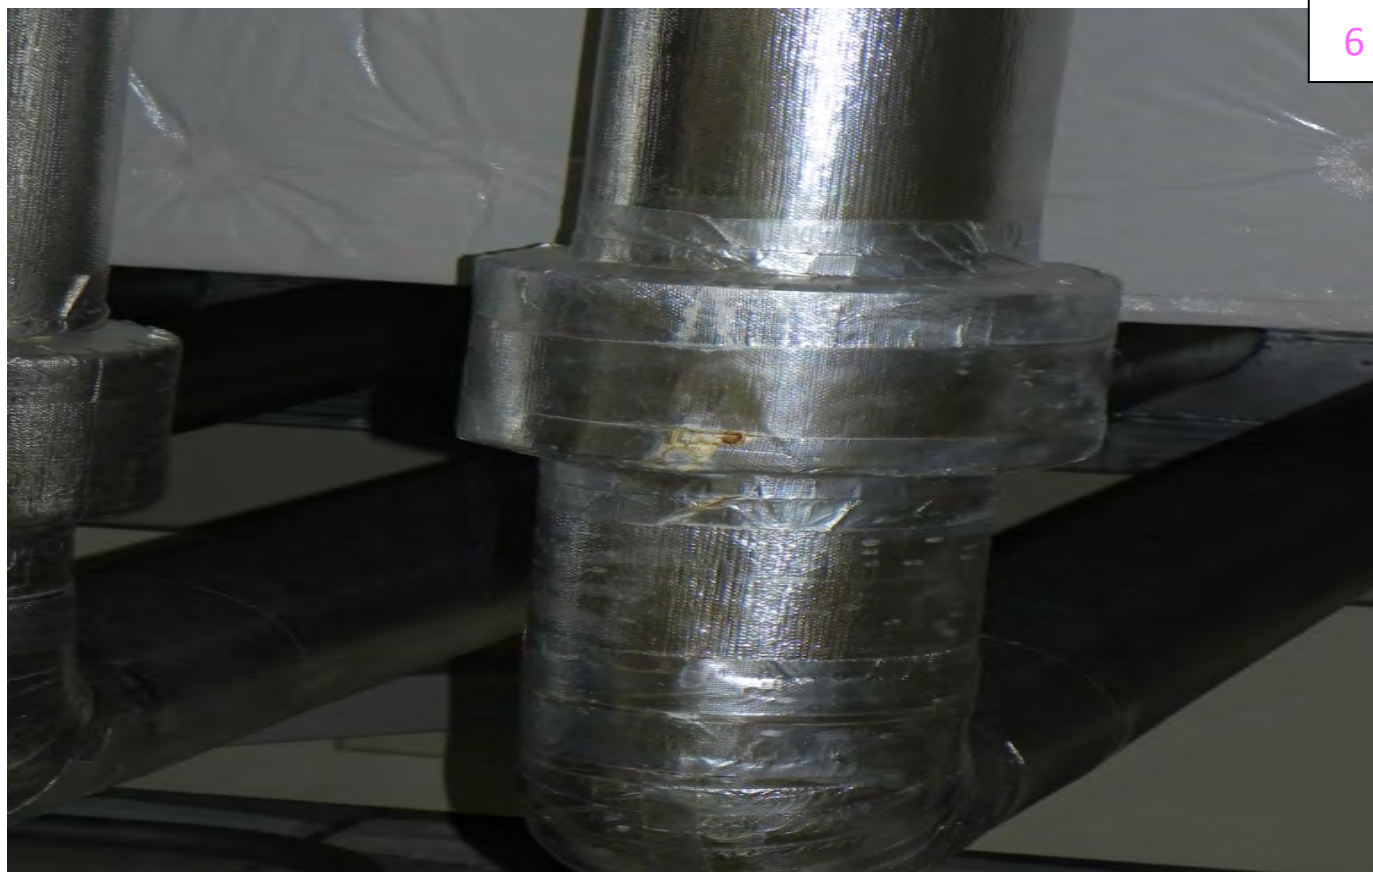
6

▼6: 1D中間室ユーティリティ配管 漏えい痕 有り △

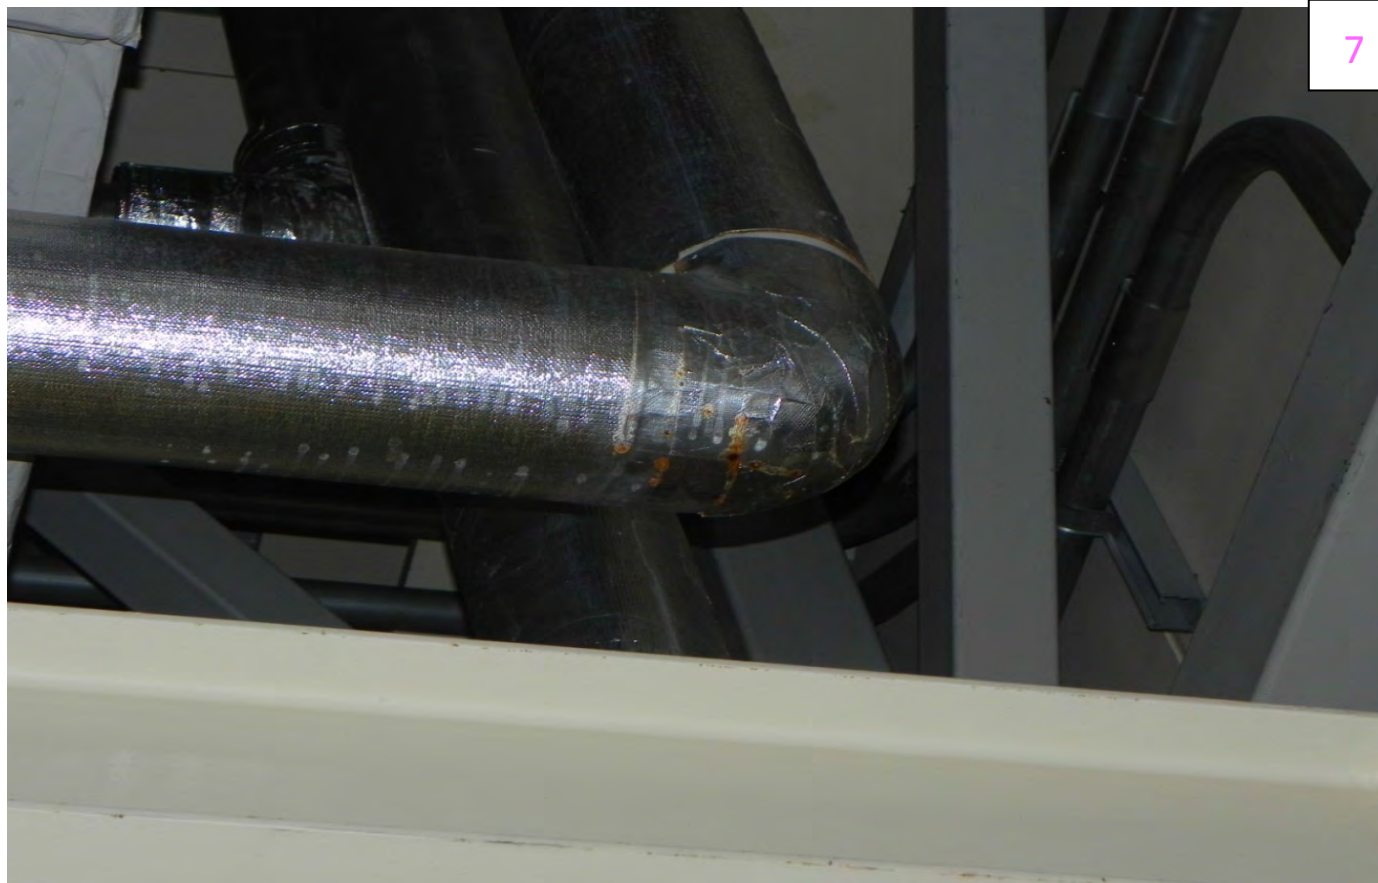
▼7: 1D中間室ユーティリティ配管 漏えい痕 有り △

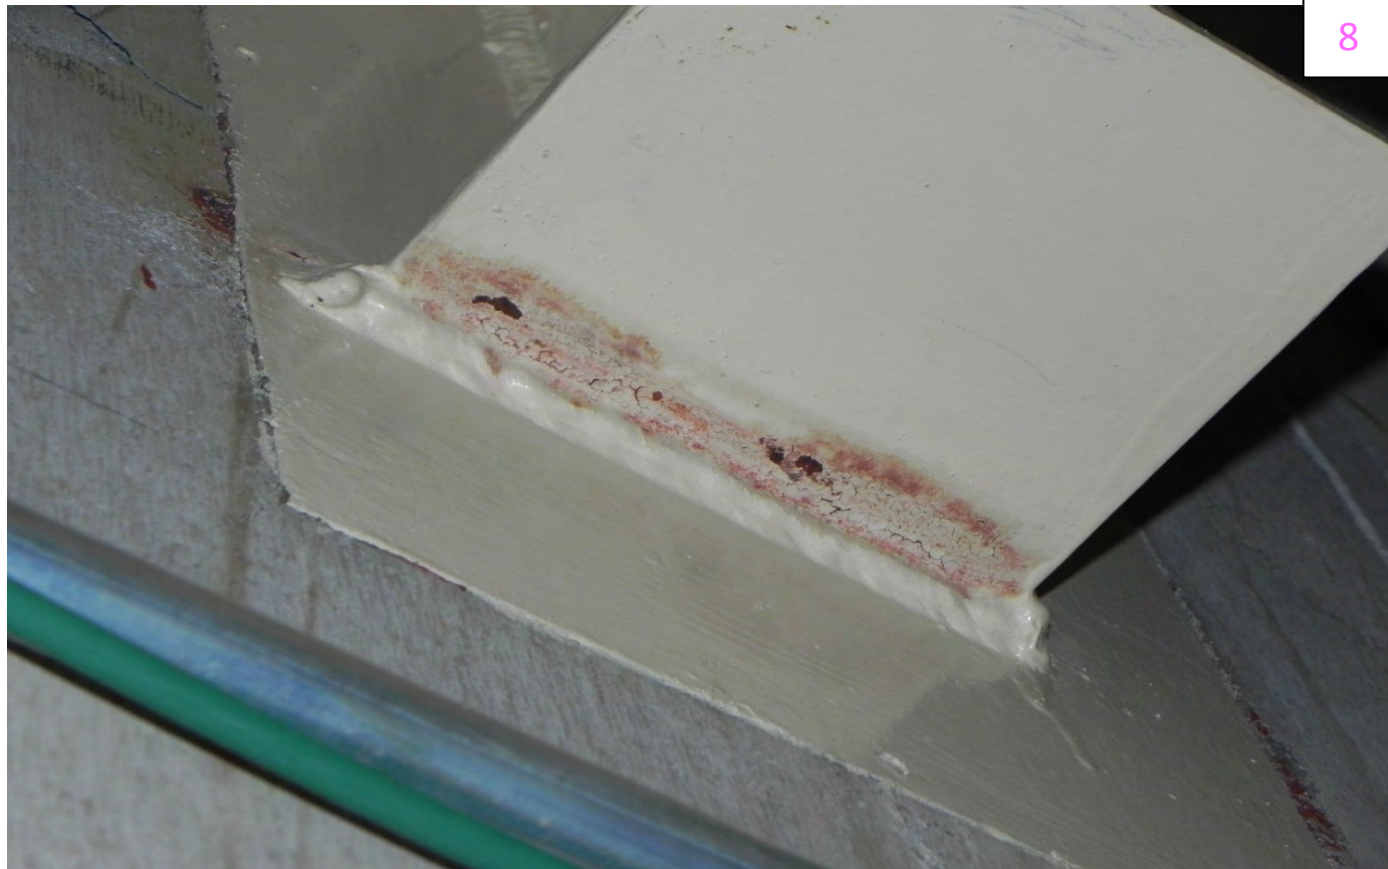
8

■8: 2A中間室ブロッコ配管上部H鋼溶接部変色 △

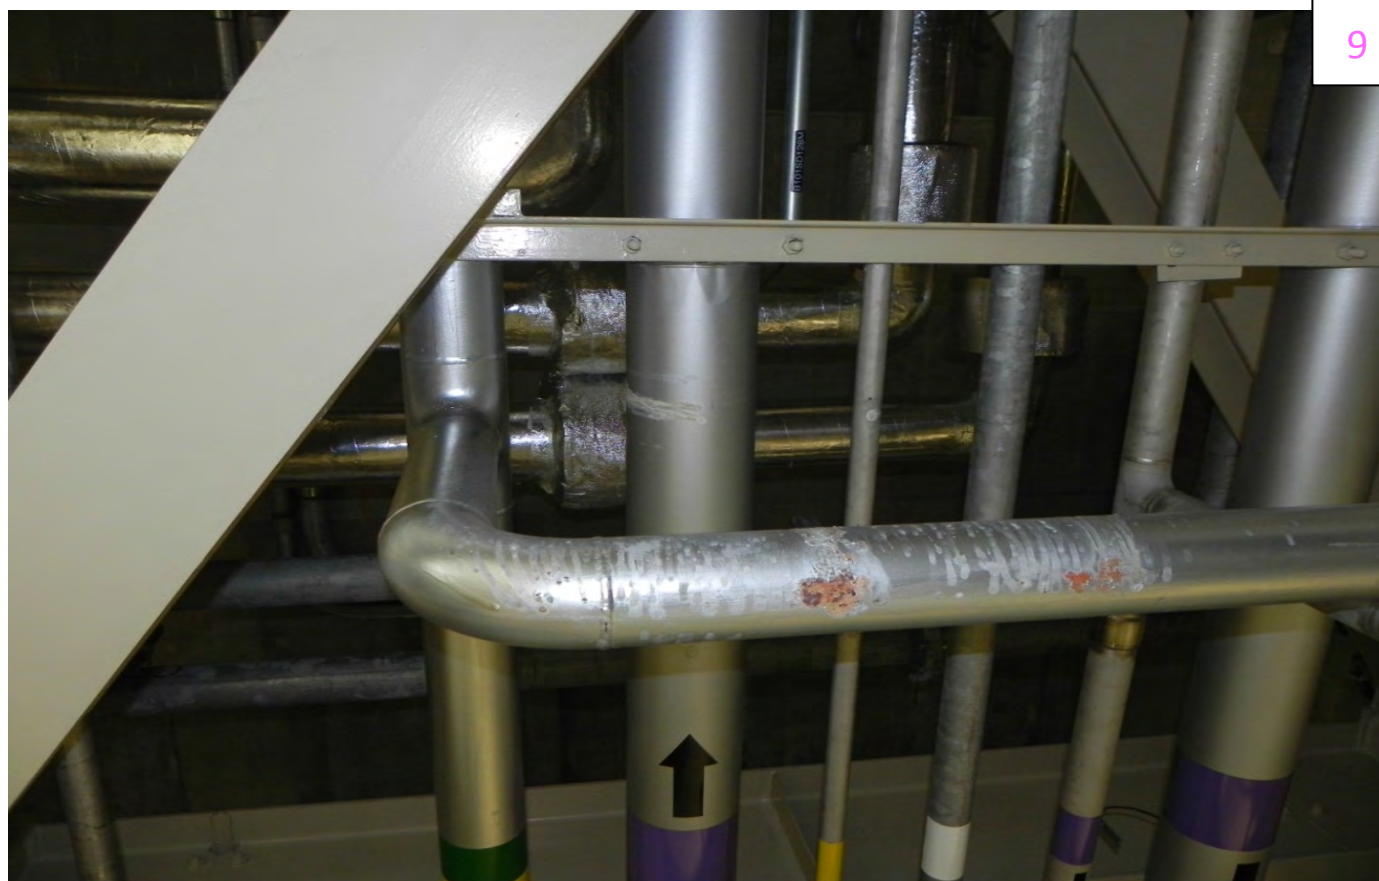
■9: 機械排気ライン配管の錆有り △

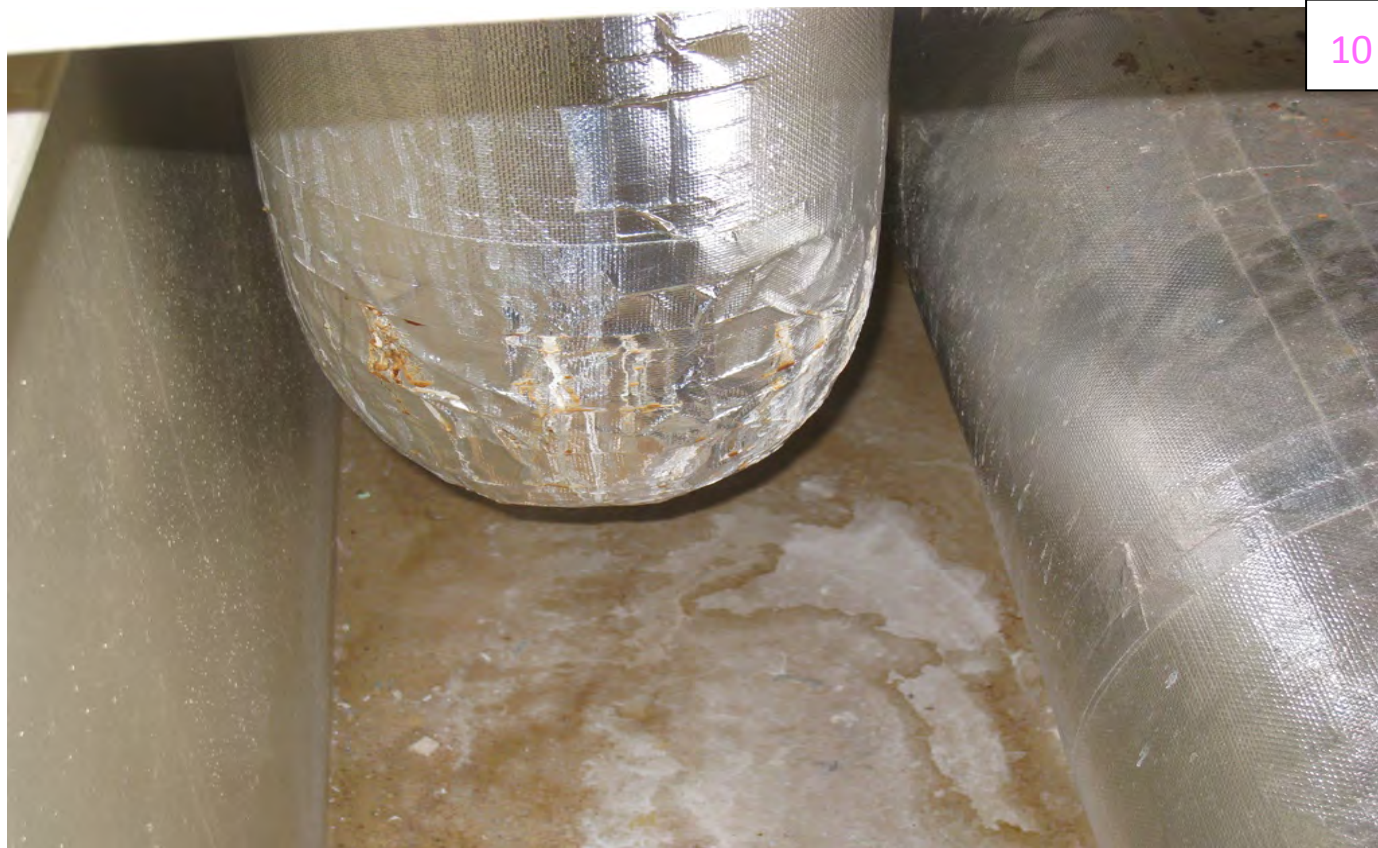
10

▼10 : 2号発生槽 温水配管 漏えい痕 有り △

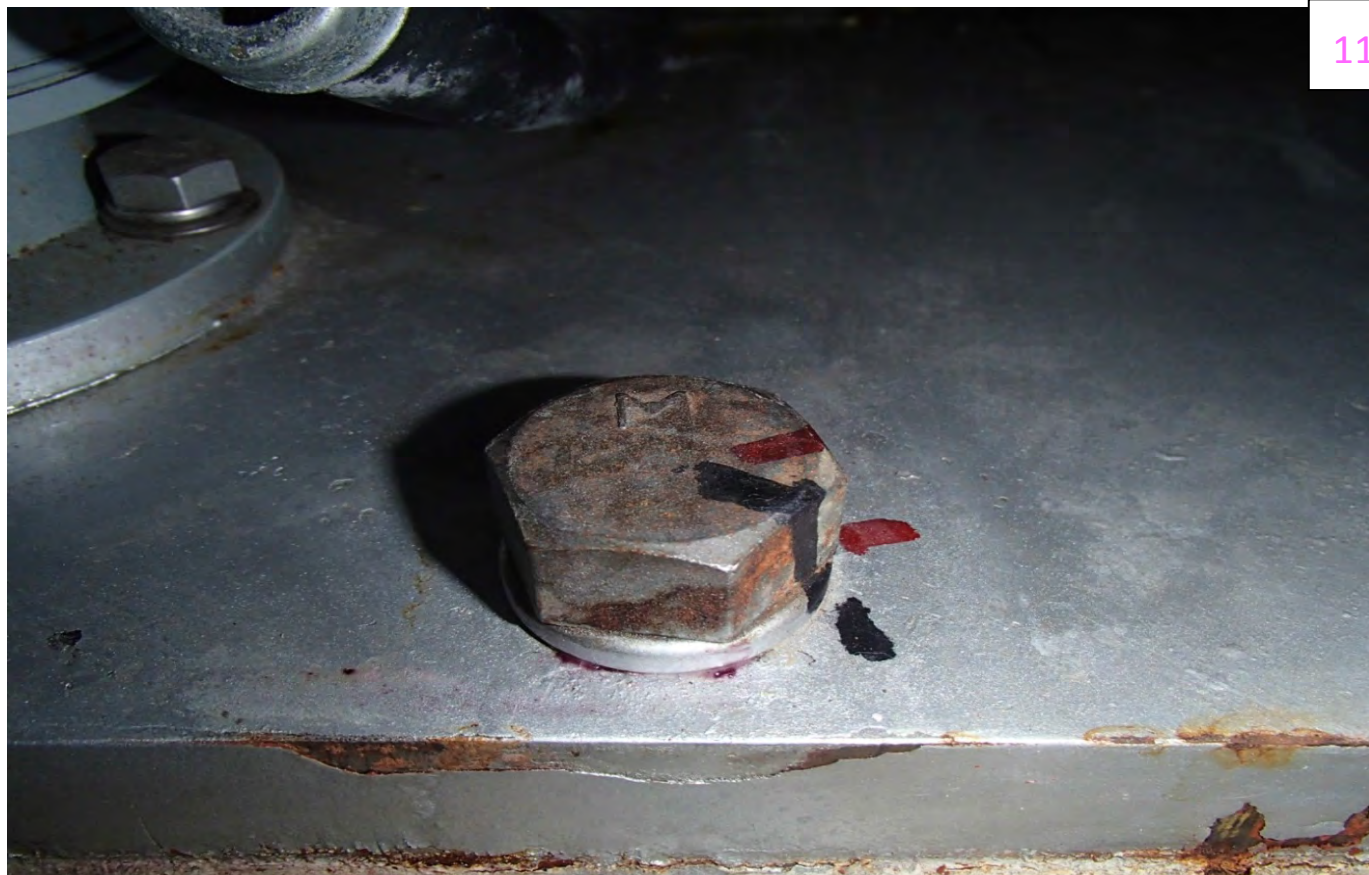
11

■11: 2号一般パージコールドトラップ 基礎ボルト廻り錆有り (例) △

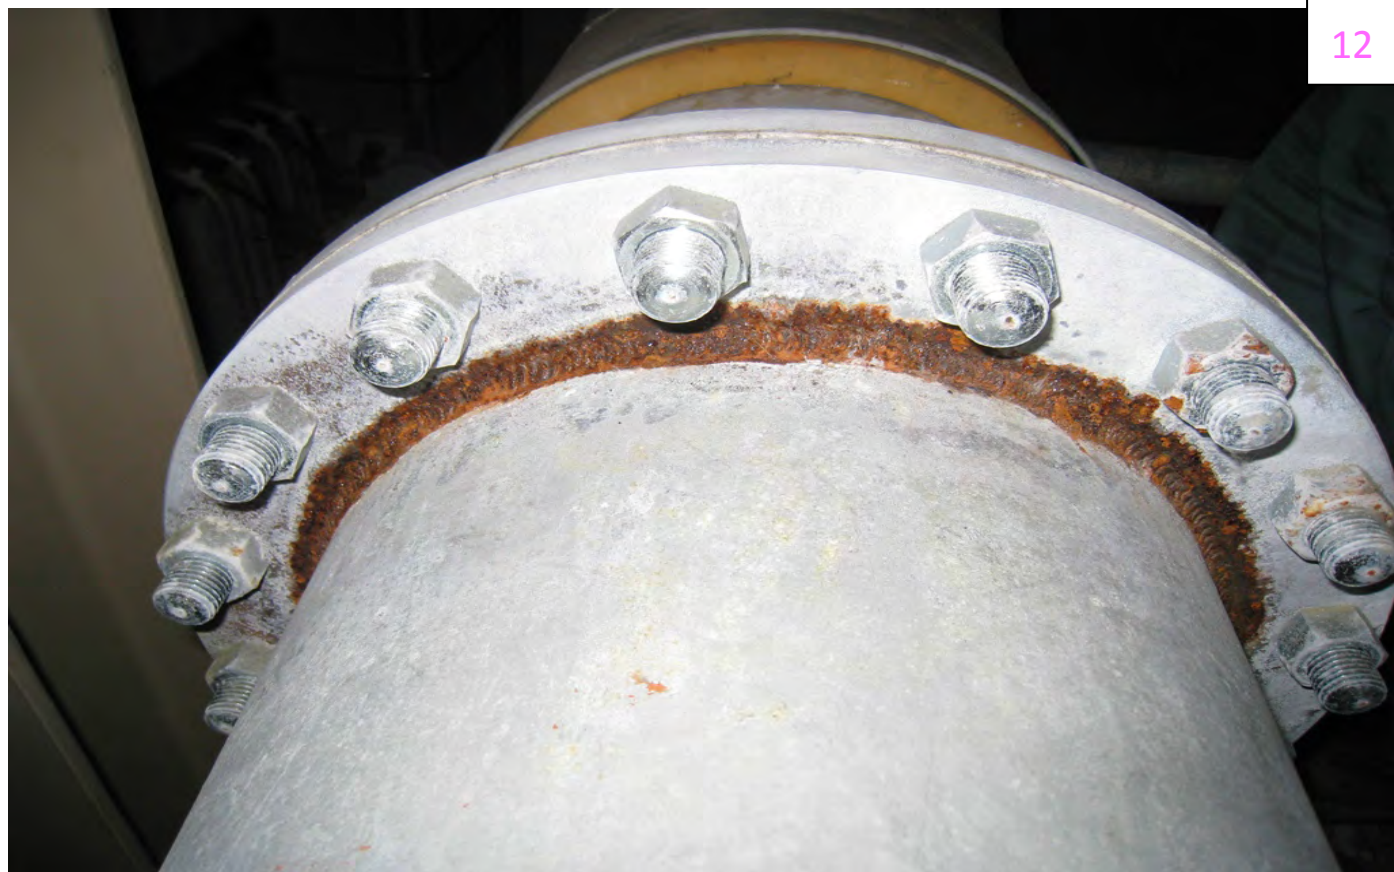
12

■12: プロセスユーティリティ配管 フランジ溶接部錆有り(例) △

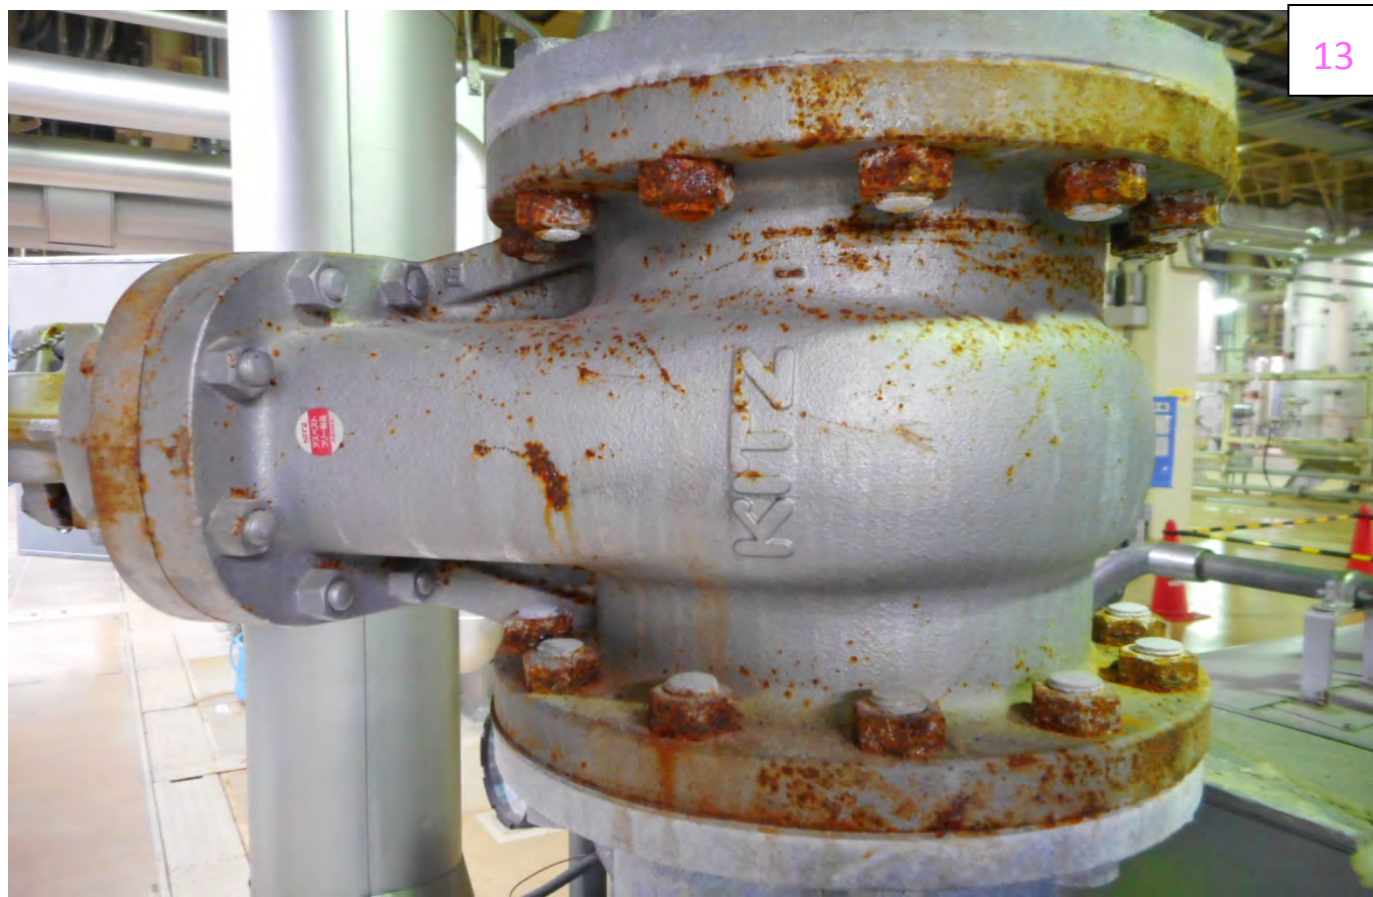
■13: ユーティリティ配管 バルブの錆有り (例) △

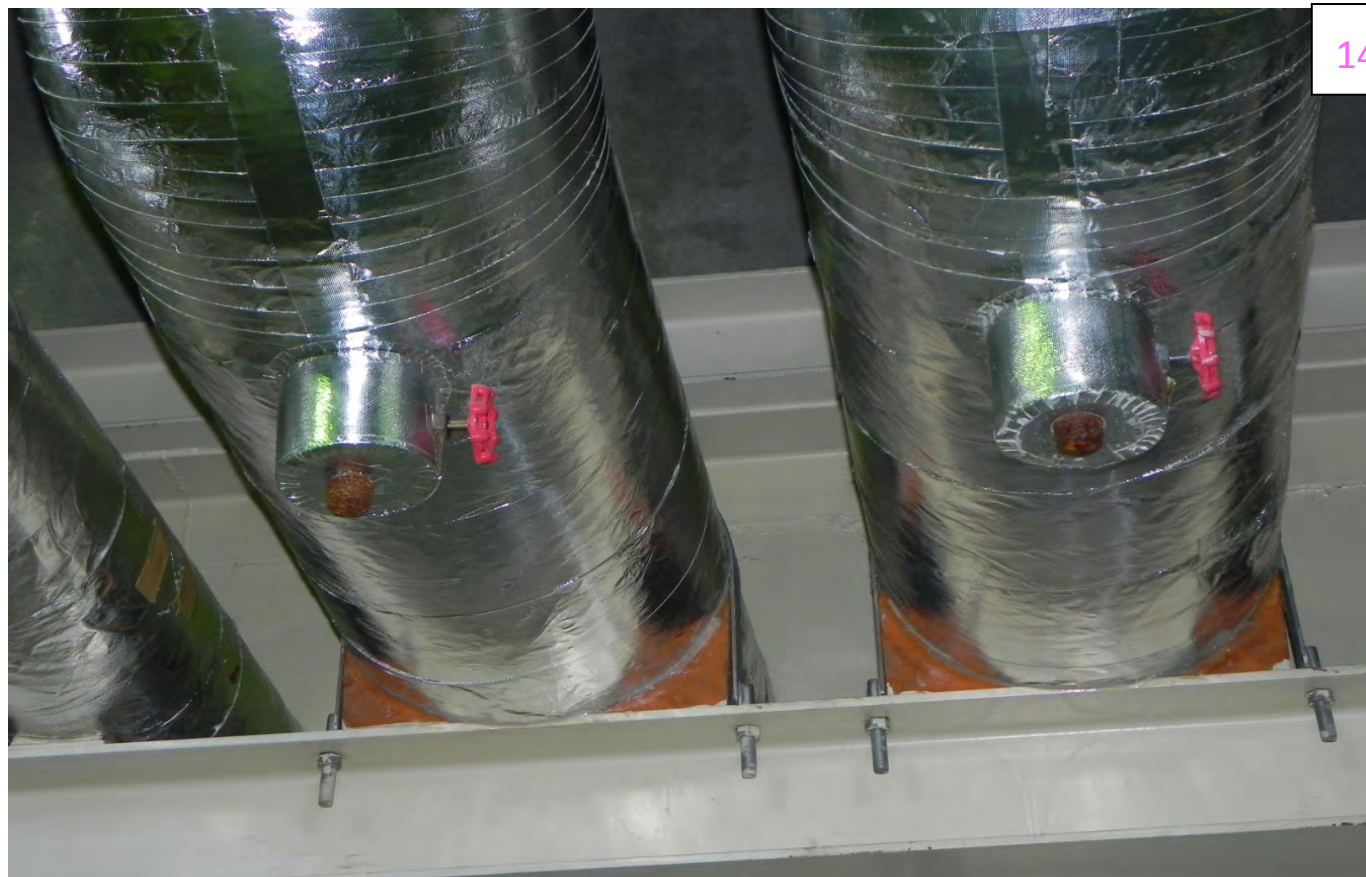
■ 14 : ユーティリティ配管 プラグ錆有り △

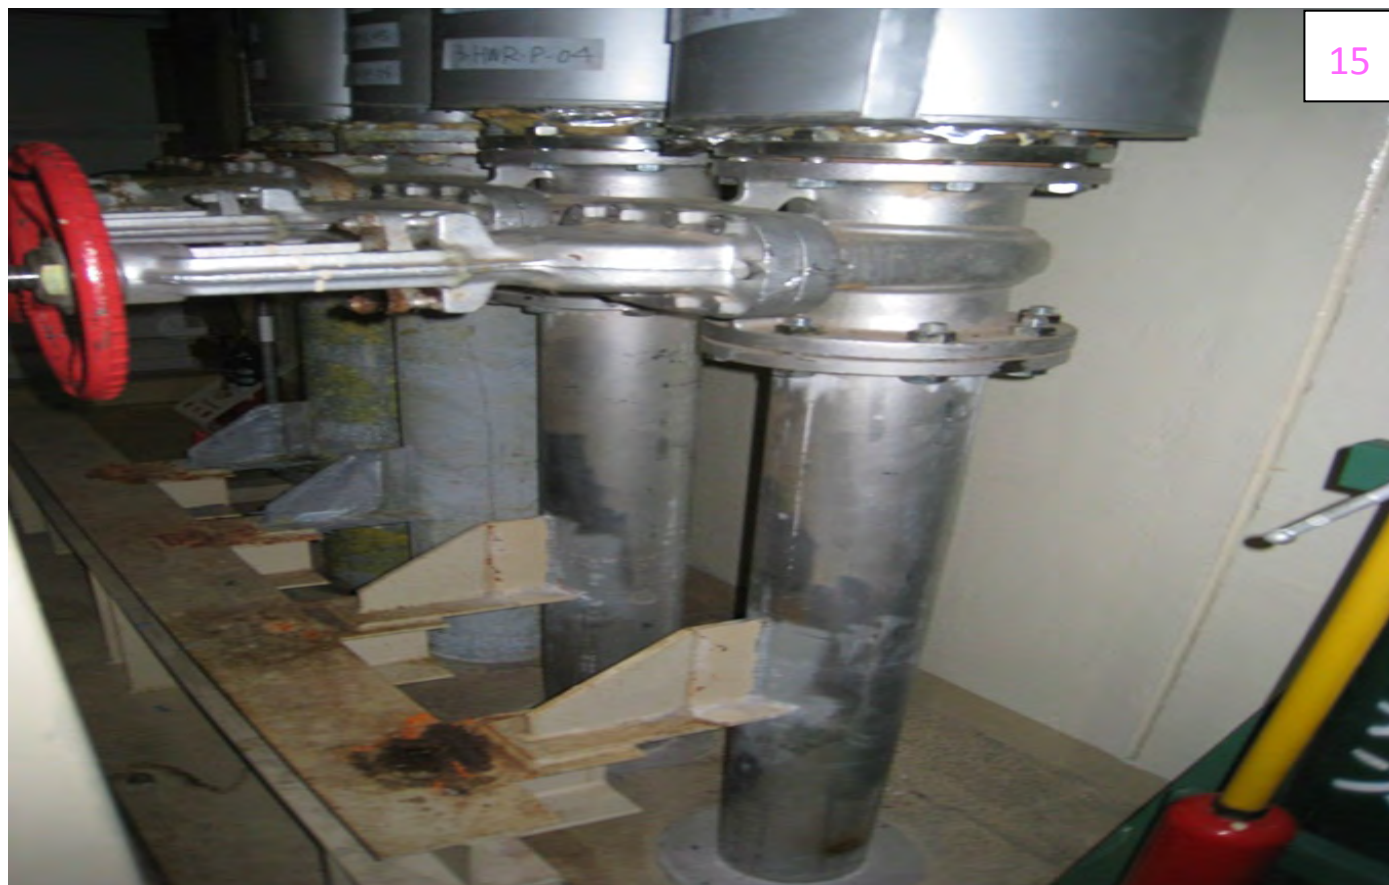
■15：プロセスユーティリティ配管架台の錆有り（例）△

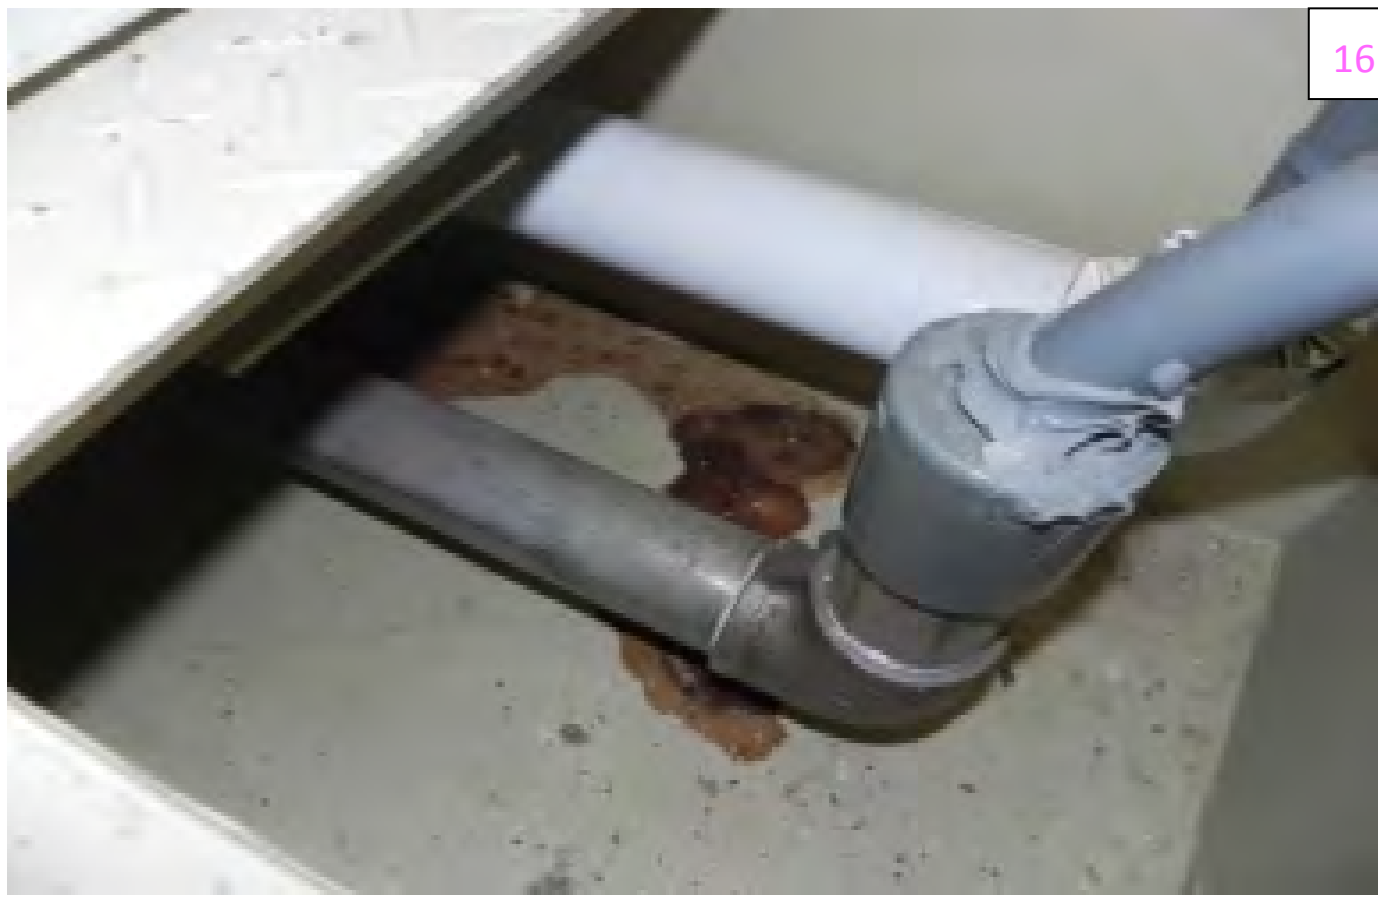
16

▼16 : オーバーフロー配管 漏えい痕 有り △

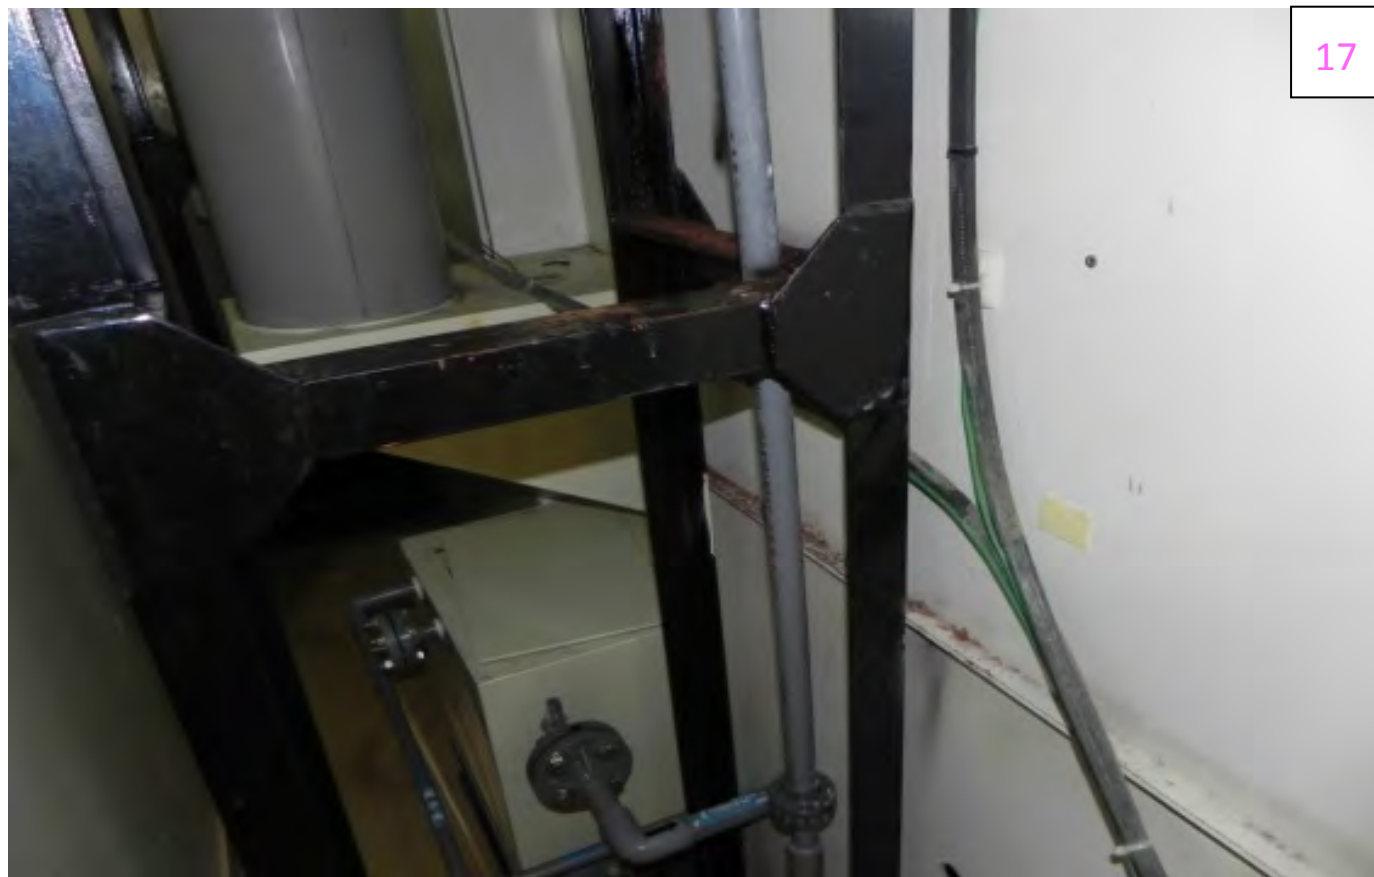
■17: チャンバーサポートの錆有り △

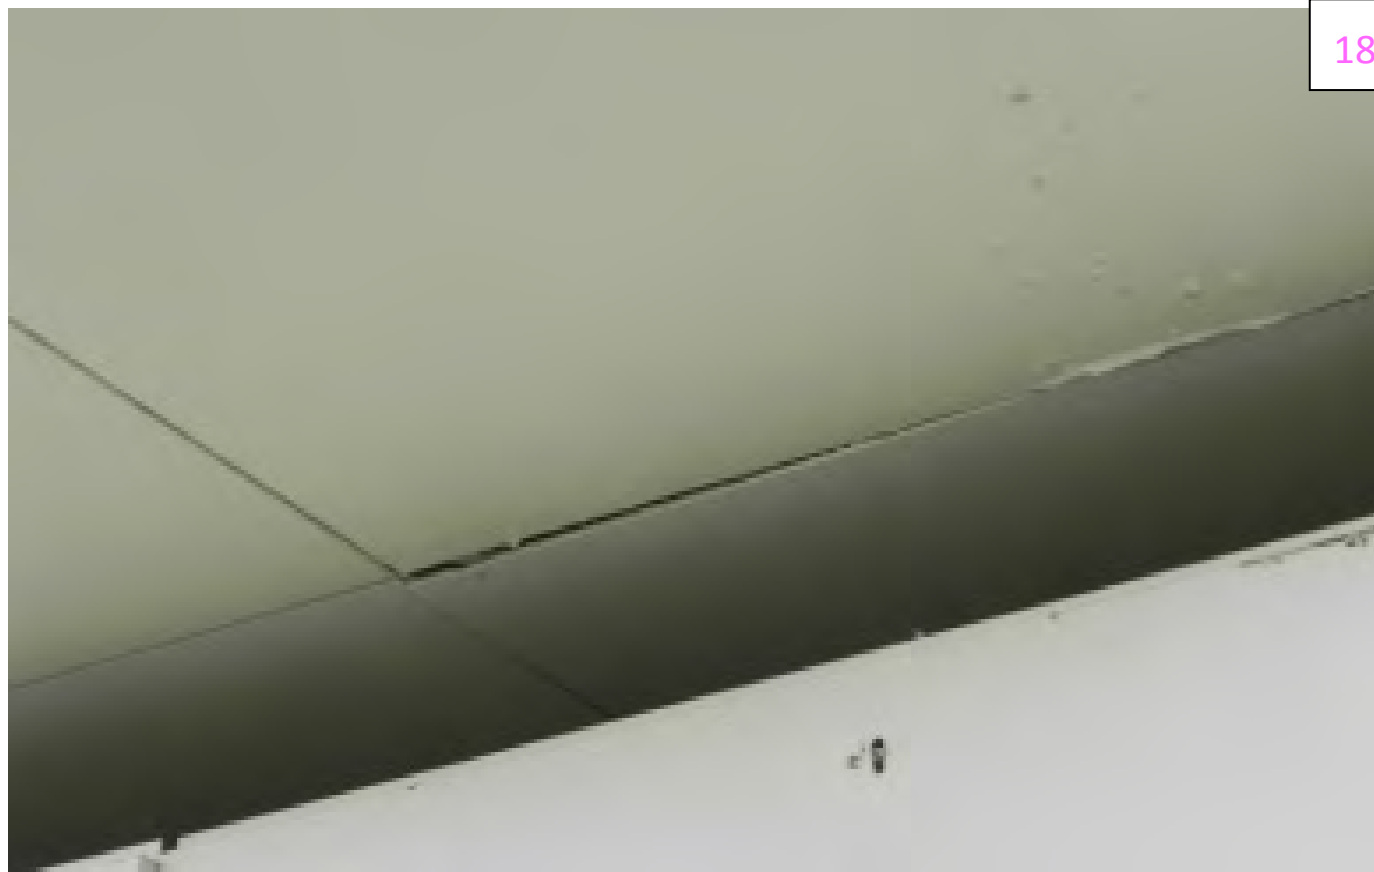
18

◆18: 化粧板天井剥がれ △

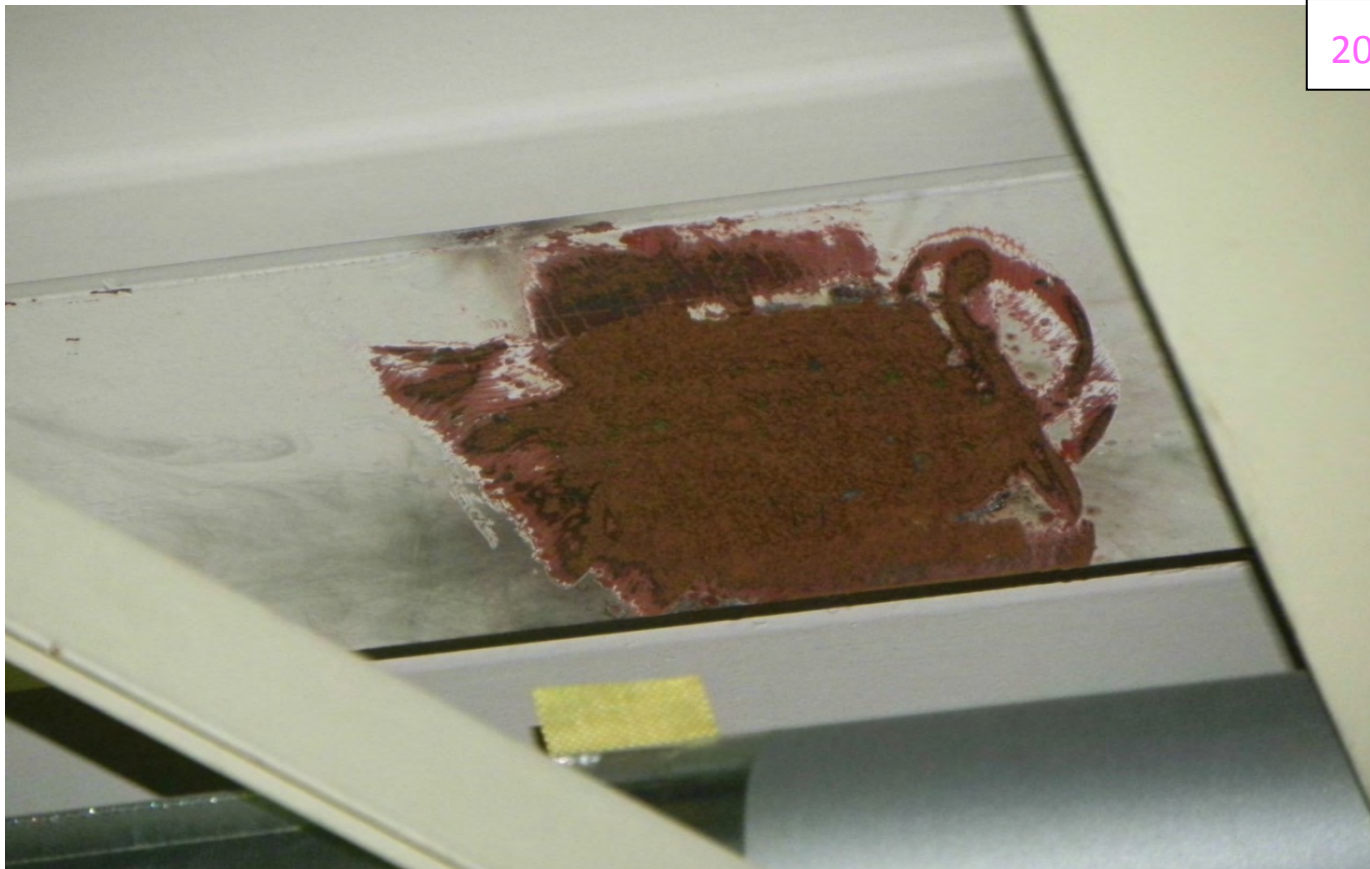
20

◆20： 塗装剥がれ△

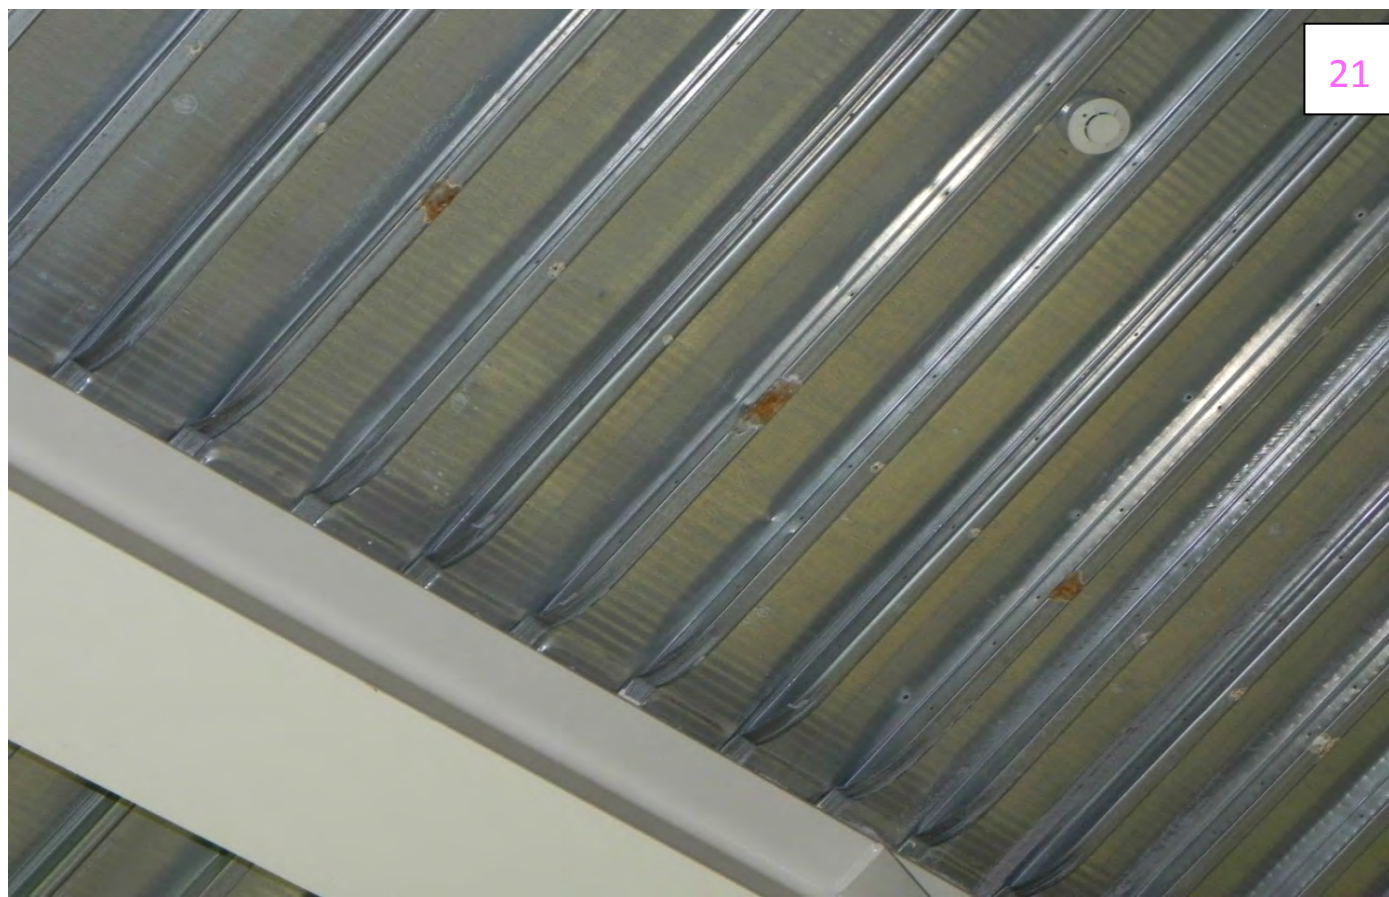
■21: 天井スレート板 錆有り△
