ウラン濃縮工場の設備・機器補修完了結果
(給排気ダクトを除く)

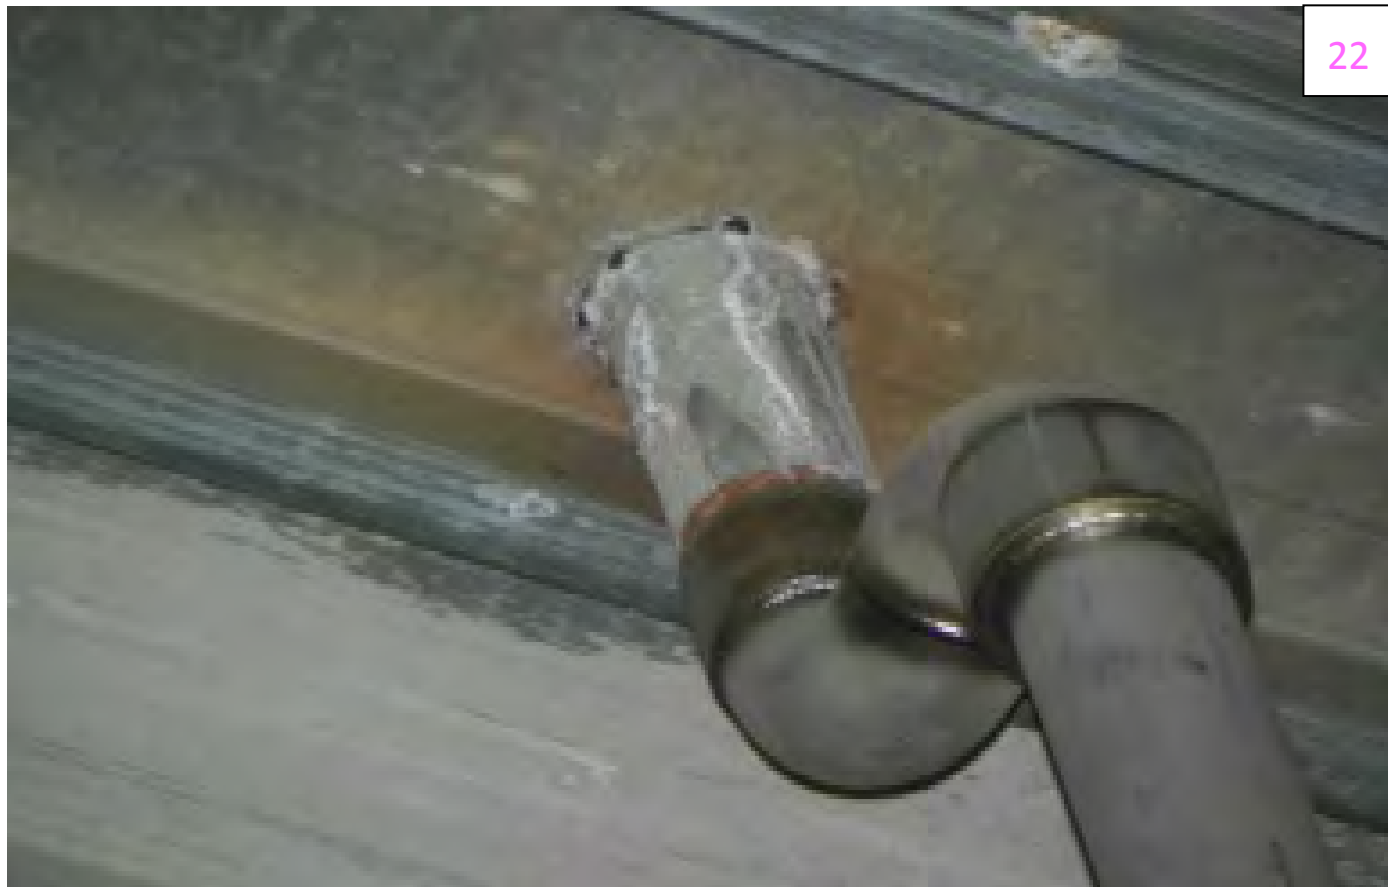
22

▼22：排気口ドレン配管の液だれ痕有り△

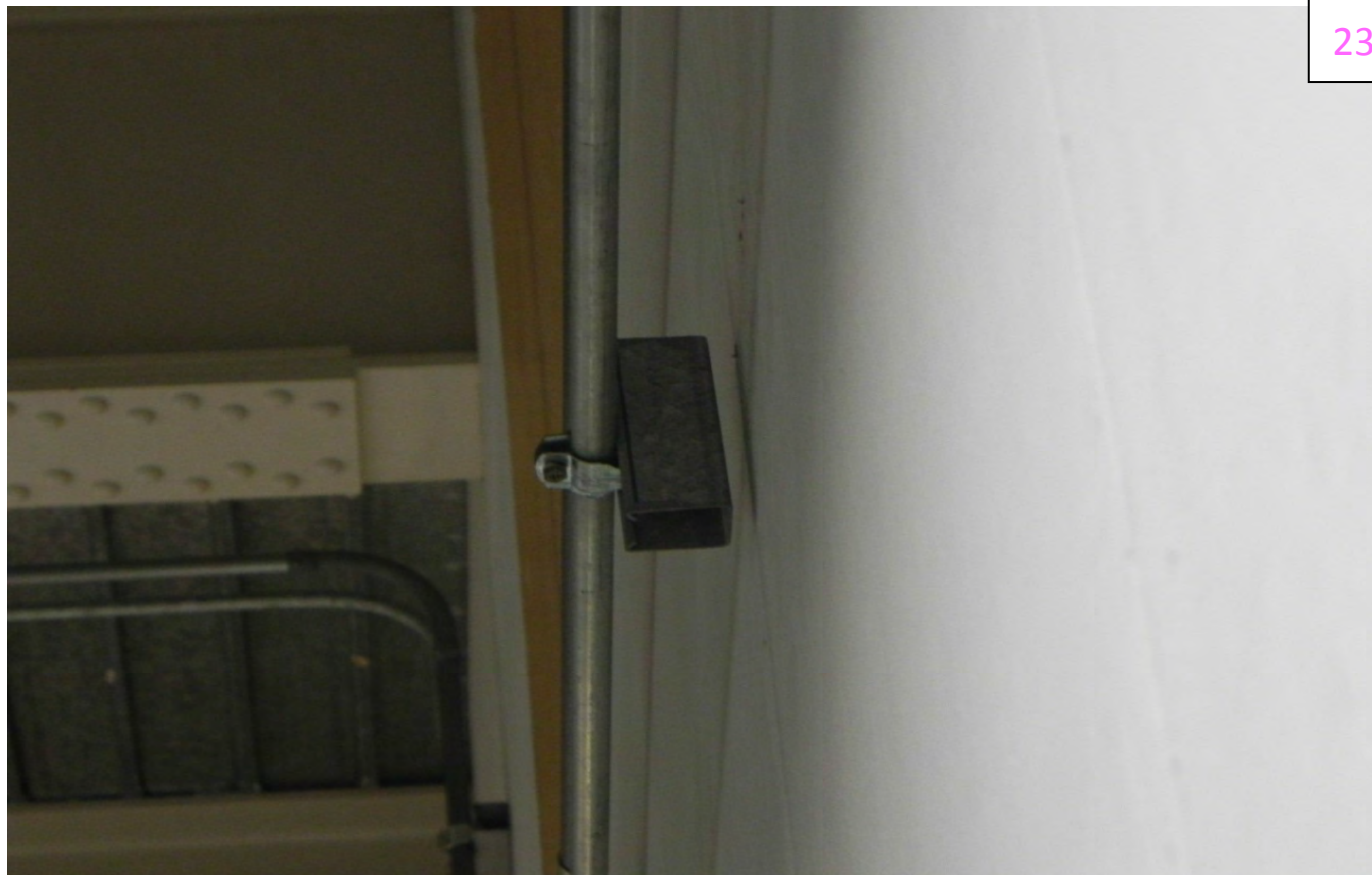
23

▲23 : ケーブルサポート浮き△

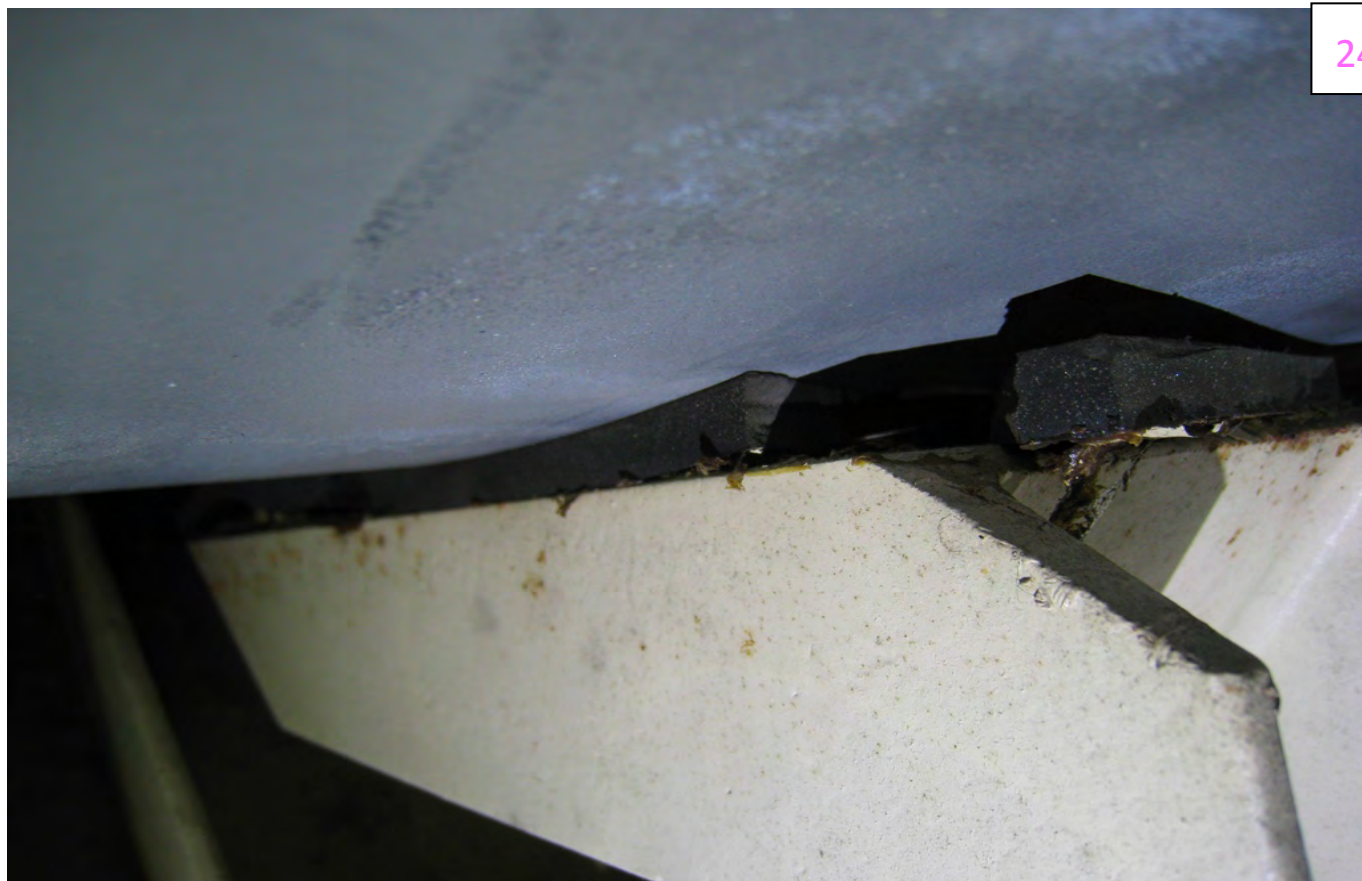
▲24：シリンダ置台ラバーの割れ（例） △

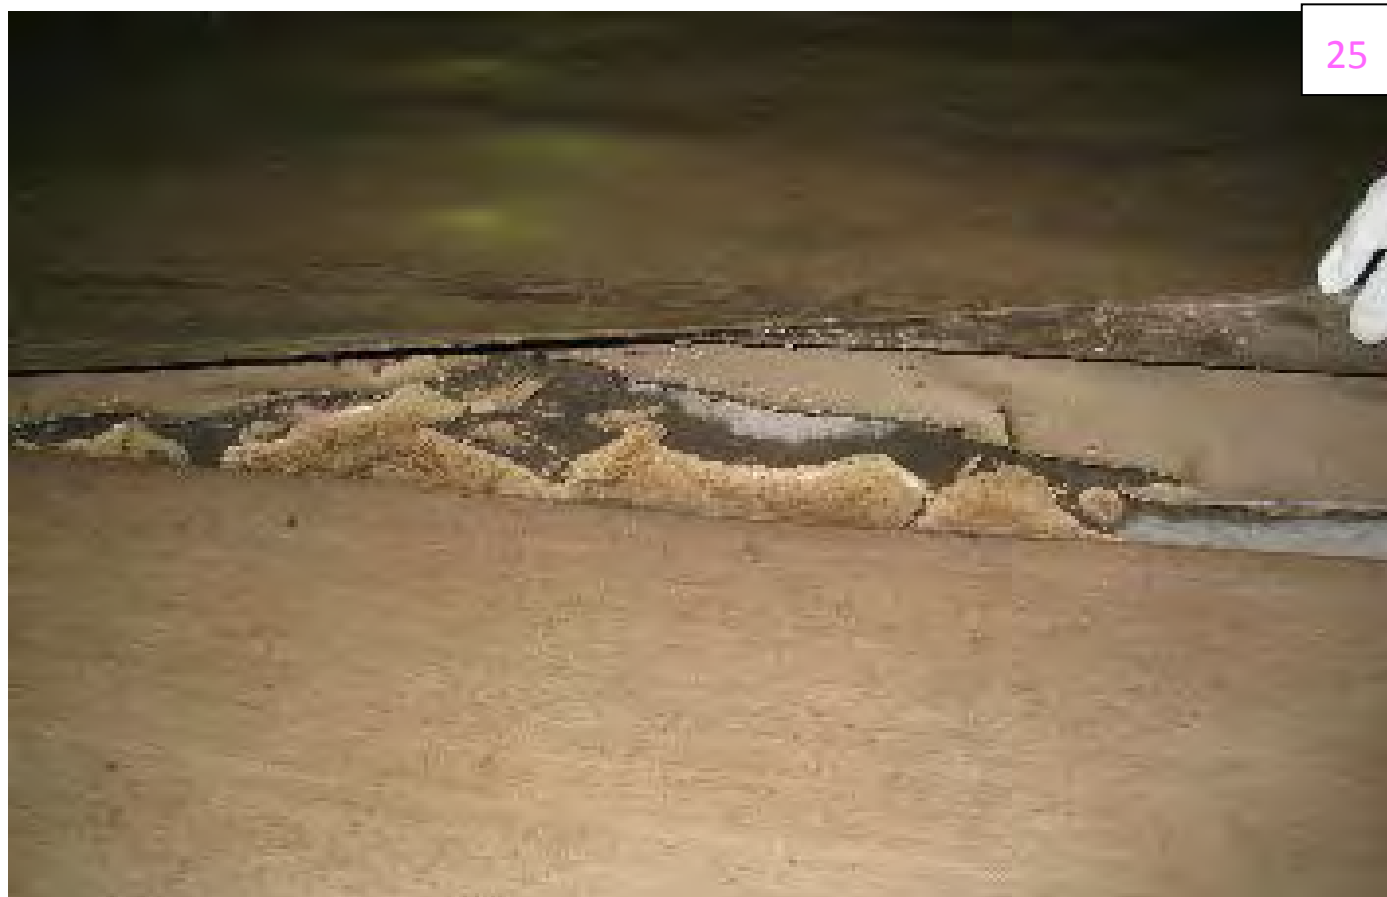
◆25：床塗装剥がれ △
