平成 29 年度第 2 回保安検査指摘事項（再処理工場 非常用電源建屋への雨水浸入事象）における事業者対応方針

2017 年 9 月 29 日
日本原燃株式会社

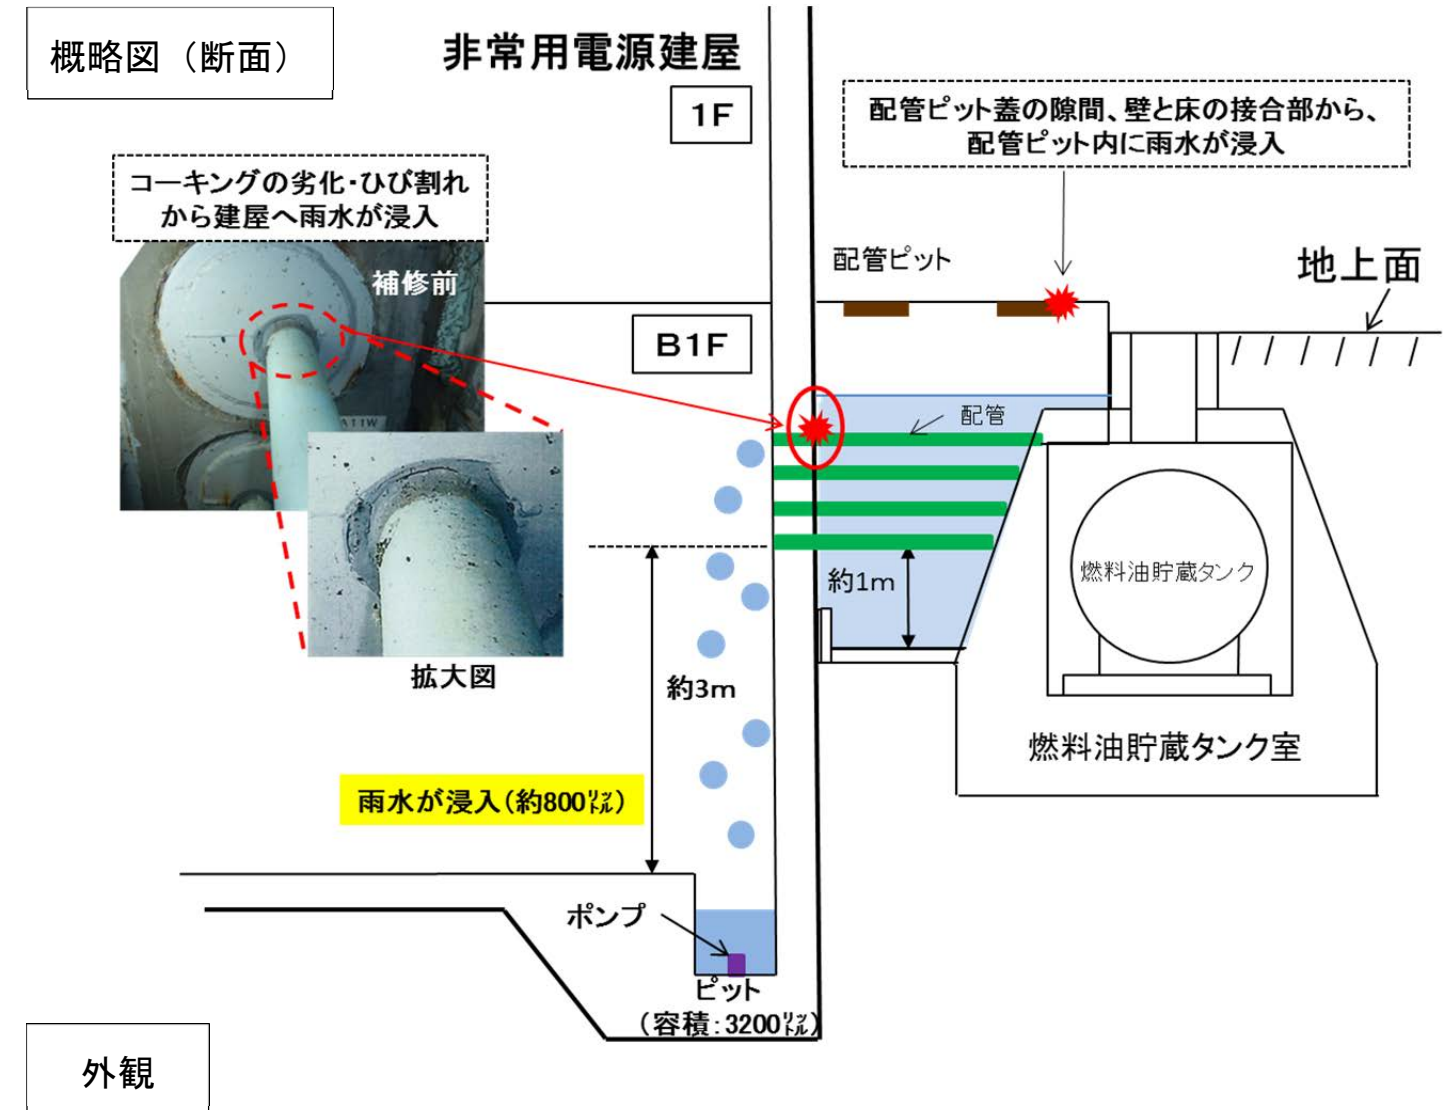
- 2017/ 8/13 非常用電源建屋の燃料油配管の壁貫通部から雨水浸入事象発生
※非常用電源建屋に隣接する配管ピット(B系)に雨水が溜まり、貫通部（配管ピット側のコーキング劣化）から非常用電源建屋へ約 800 ㍓の雨水が浸入。
また、配管ピット内の安全上重要な設備である燃料油配管が水没。
- 9/18 台風の接近に備え、点検のために開けていた配管ピットの蓋を閉め、防水テープ等による応急的な止水処置を実施したが、配管ピット内に 2 回目の雨水浸入
⇒再度止水措置を実施したが配管ピット内に 9/21 に 3 回目、9/24 に 4 回目の雨水の浸入
- 9/22 非常用電源建屋の燃料油配管の壁貫通部に漏えい痕を確認

9/22 撮影 漏えい痕

- (1) 今回問題のあった配管ピットを含め、再処理工場の設備の全数把握（機器リスト作成および現場照合）および健全性確認を行って管理下に置いたうえで、保守管理計画策定を実施する。
a. 安全上重要な設備：10 月末までに全数把握、健全性確認、保守管理計画の策定
b. a. 以外の設備：12 月末までに全数把握、健全性確認、保守管理計画の策定計画の作成
- (2) 配管ピット以外の巡視・点検にも漏れがないか再確認し、10 月末から順次 12 月末までに、マニュアルを見直す。
- (3) 配管ピットに雨水が浸入しないよう、9 月 25 日までに応急措置、10 月末までに恒久対策を行う。
- (4) 指示文書を受けた調査について、全貫通部を確認することを基本とした再調査計画を策定し実施（9 月 11 日から開始）し、10 月末までに原子力規制委員会に報告する。
- (5) (4)の再調査に、漏えい痕等、壁貫通部の詳細状況の調査を追加する。また、巡視・点検項目にも追加する。
