再処理施設 分離建屋における安全上重要な機器の故障について
(最 終 報 告)

平成27年10月15日

日本原燃株式会社

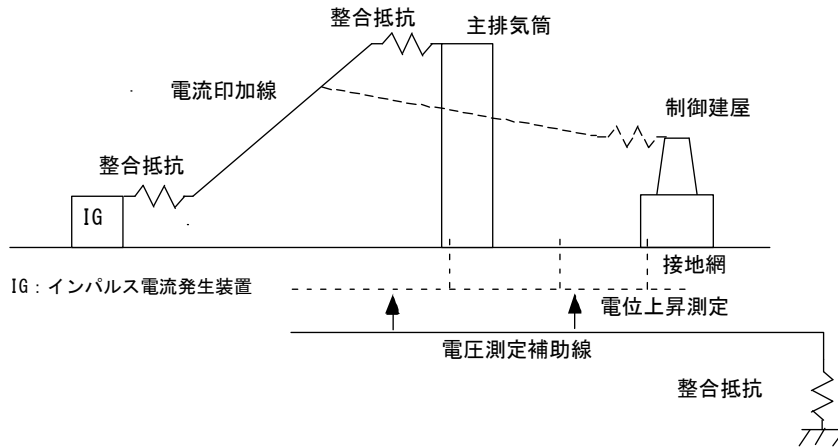
【雷インパルス試験の概要（接地網過渡電位上昇特性測定）】

(a) 制御建屋へインパルス電流を印加した場合、主排気筒周辺の接地電位上昇が確認された。この電位の局所上昇により、トレンチ内に敷設している計測制御ケーブルに計器絶縁破壊強度を超える誘導過電圧が発生する恐れがあることを確認した。

⇒印加点からの距離が遠くなるに従って、低減する傾向にあったものの、主排気筒周辺及びトレンチ近傍では、印加点からの距離による過渡電位上昇の低減効果がみられなかった。

(b) 構内接地系統に接続されていないモニタリングポスト及び海洋放出版電源に絶縁破壊強度を超えるおそれのある誘導過電圧が測定された。

(c) 一部の施設間の計測制御ケーブルに、計器絶縁破壊強度を超えるおそれのある誘導過電圧が測定された。

- (a) 主排気筒周辺接地網の増強
- (b) 構内接地系統に接続されていないモニタリングポスト及び海洋放出版電源系統に対する絶縁変圧器（用語集 参照）の設置
- (c) 計測制御ケーブルへのシールド層両端接地化及び保安器の設置

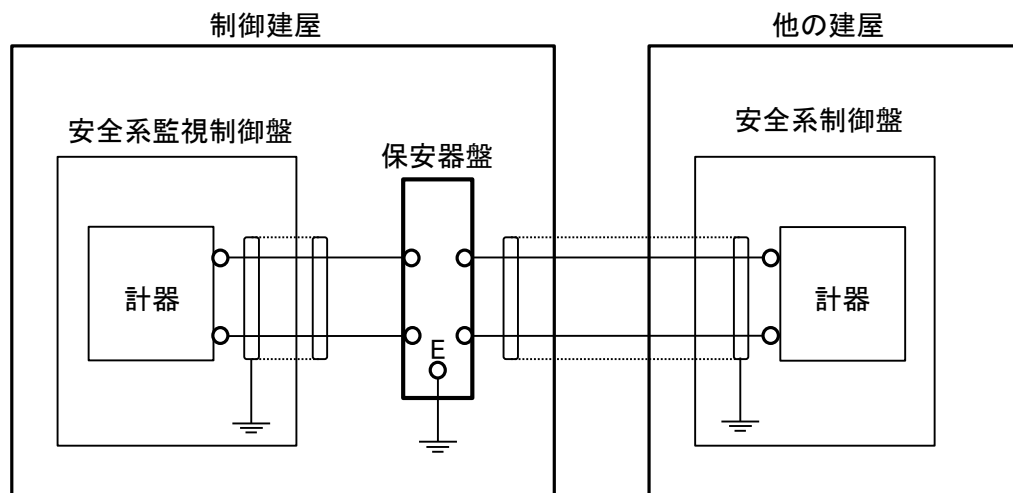
今回故障が確認された機器については、雷インパルス試験前に設計として既にケーブルのシールドが保安器を介して両端で片端接地されていた（次

図参照) ため、対策を実施する必要はないと評価し、分離建屋等への保安器の設置は行わなかった。

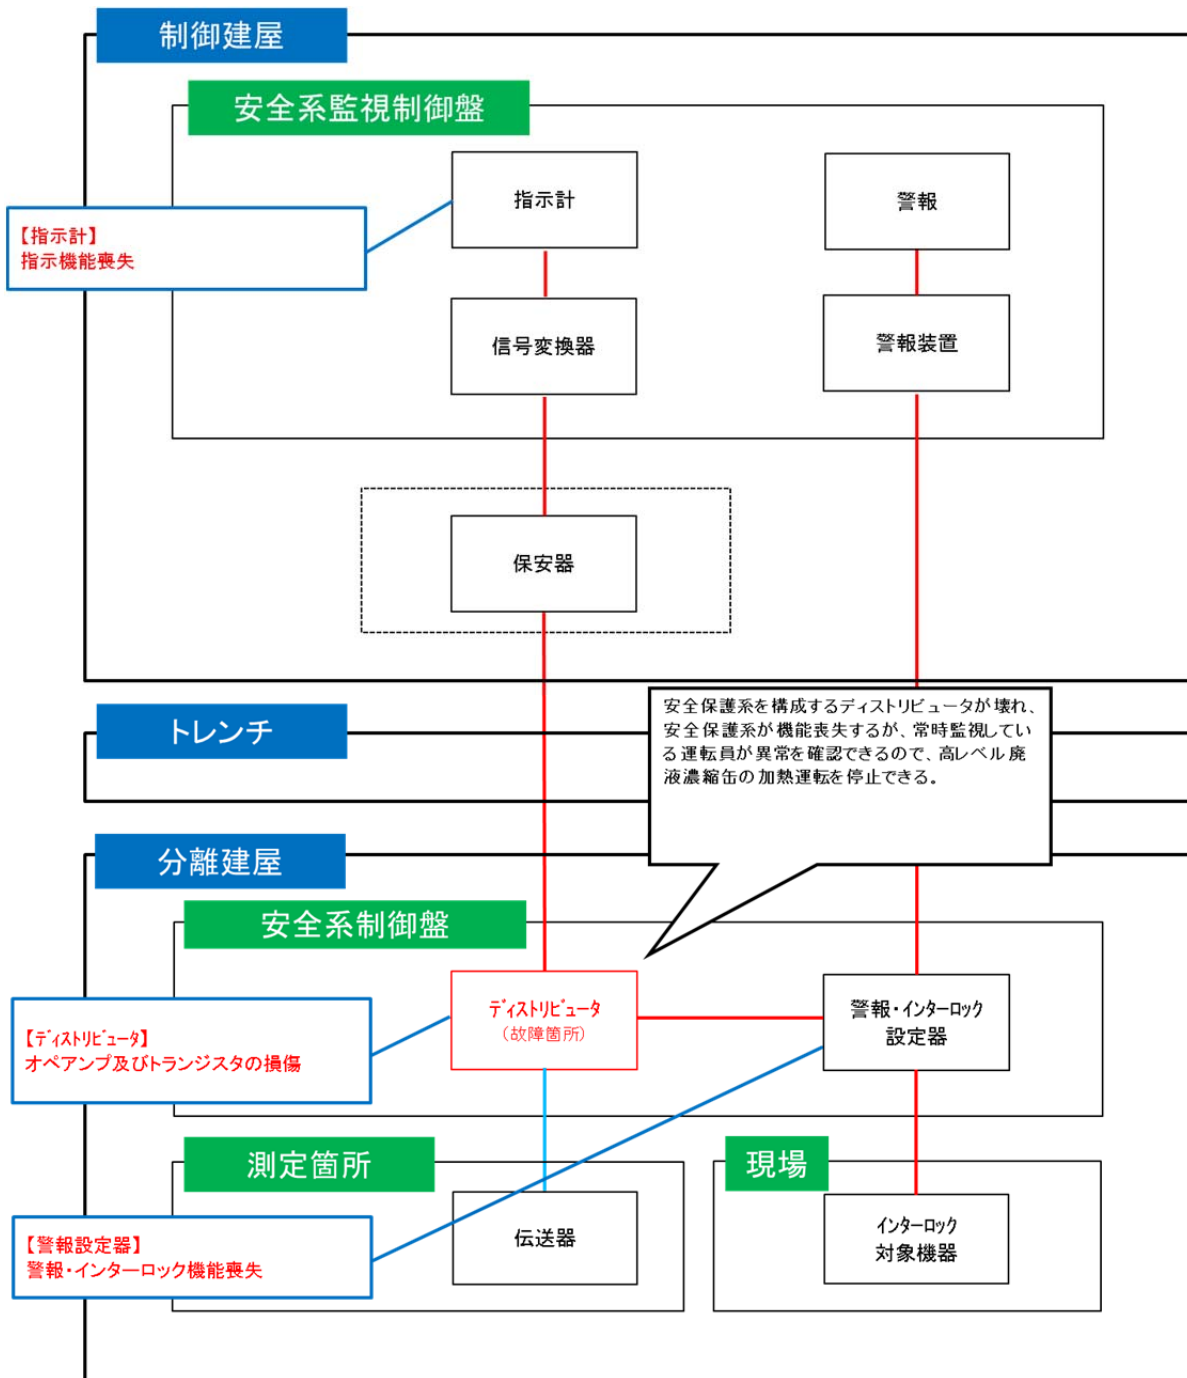
【高レベル廃液濃縮缶加熱蒸気温度計 A/B の概要】

- ・今回落雷により分離建屋の高レベル廃液濃縮缶加熱蒸気温度 A/B（加熱蒸気温度高により高レベル廃液濃縮缶への加熱蒸気及び高レベル廃液濃縮缶加熱蒸気発生器への一次蒸気の供給が停止するインターロック）は、ディストリビュータが故障したため、計器側の指示値高が発生した場合に発報する警報信号の取り合いも機能喪失した（インターロックが機能しない状況）。（現状の設備構成を示した次図参照）

- ・高レベル廃液濃縮缶の運転中は、操作員が常時監視しており、今回の事象のように他建屋の警報の発報や、高レベル廃液濃縮缶の温度指示値の異常、他の温度指示値との不整合などを運転員が確認できることから、操作員が速やかに高レベル廃液濃縮缶の加熱を停止できる。(現状の設備構成を示した次図参照)

⇒上述のとおり、設備対応として、アイソレータを追加することにより、万一の場合にも警報発報により操作員に異常を知らせる機能構成に改善が可能（万一指示値に異常が発生したとしても警報指示は正常に機能）

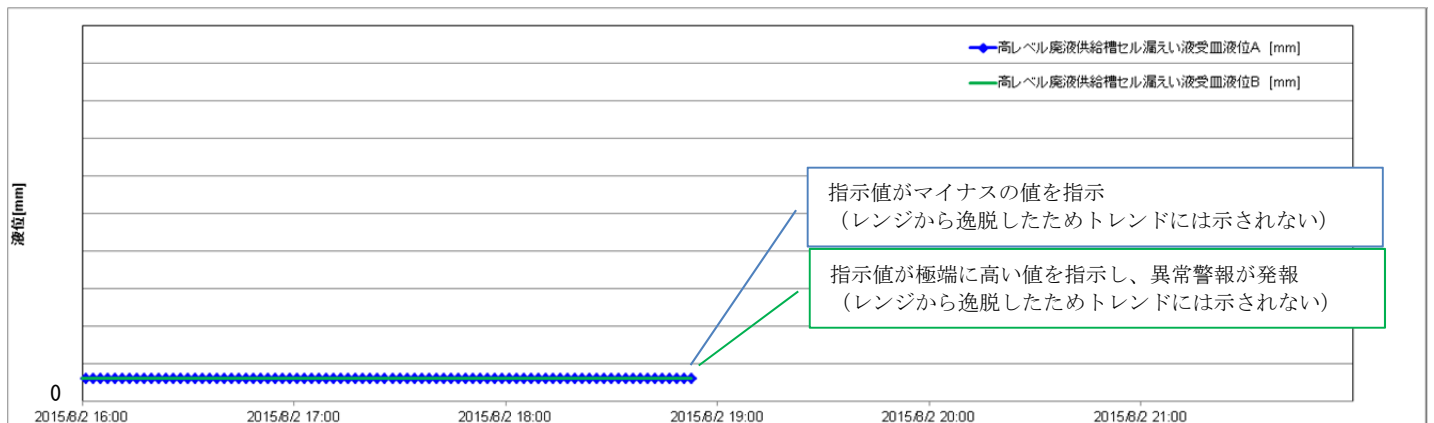
① 高レベル廃液供給槽セル漏えい液受血液位

事象発生当時の当該設備に係る指示値のトレンドは以下のとおり。いずれも、2015年8月2日18時53分頃に指示値に変動または異常が確認された。

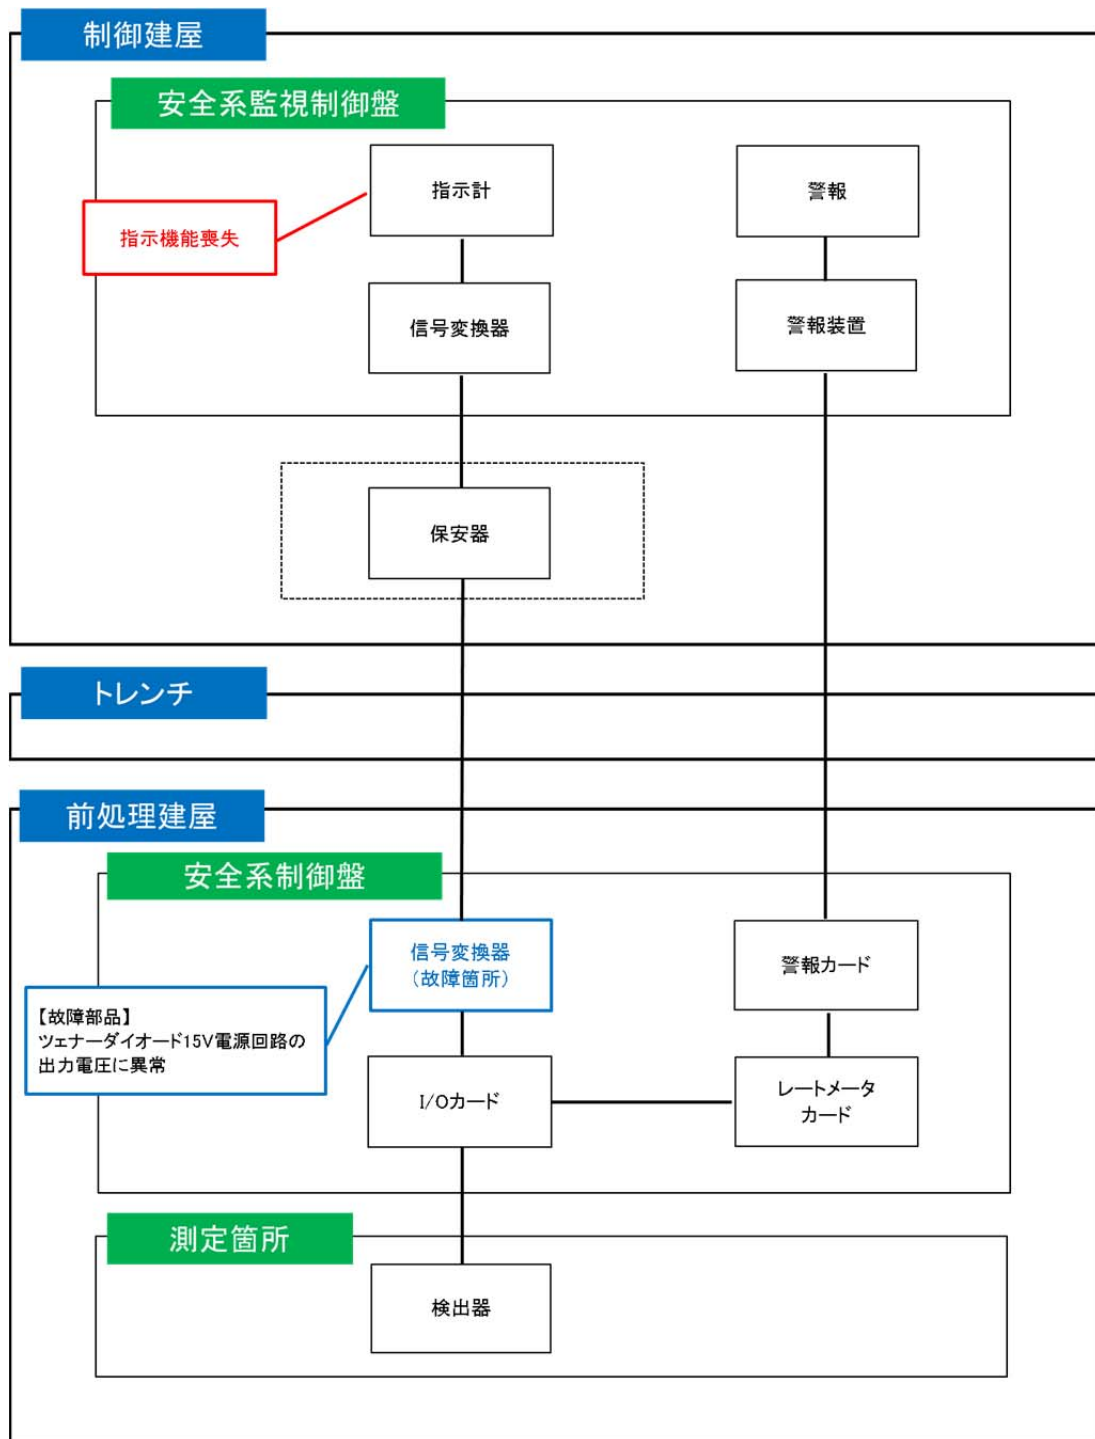
図6-1 溶解槽B放射線レベルの故障状況

建屋	機器名称	故障状況
前処理建屋	溶解槽 B 放射線レベル	安全系監視制御盤の指示値（線量）が通常状態と異なるため、信号変換器の故障と判断（図 6－1）
	ミストフィルタ A1、A2 入口ガス圧力	安全系監視制御盤の指示値（圧力）が通常状態と異なるため、信号変換器の故障と判断（図 6－2）
分離建屋	高レベル廃液供給槽セル漏えい液受皿液位 A	安全系監視制御盤において、A 系の指示値（液位）が通常状態と異なり、B 系の異常を示す警報が発報したため、ディストリビュータの故障と判断（図 6－3）
	高レベル廃液供給槽セル漏えい液受皿液位 B	
	廃ガス洗浄塔入口圧力 A	安全系監視制御盤の指示値（圧力）が通常状態と異なるため、ディストリビュータの故障と判断（図 6－3）
	廃ガス洗浄塔入口圧力 B	
	高レベル廃液濃縮缶凝縮器 A 出口廃ガス温度 A	安全系監視制御盤の指示値（温度）がオーバースケールを確認し、ディストリビュータの故障と判断（図 6－3）
	高レベル廃液濃縮缶凝縮器 A 出口廃ガス温度 B	
	高レベル廃液濃縮缶加熱蒸気温度 A	安全系監視制御盤の指示値（温度）がダウンスケールを確認し、ディストリビュータの故障と判断（図 6－3）
	高レベル廃液濃縮缶加熱蒸気温度 B	
	放射性配管分岐第 2 セル漏えい液受皿 2 液位 A	安全系監視制御盤の指示値（液位）が通常状態と異なるため、ディストリビュータの故障と判断（図 6－3）
	放射性配管分岐第 2 セル漏えい液受皿 2 液位 B	
	ウラン濃縮缶加熱蒸気温度 A	安全系監視制御盤の指示値（温度）がダウンスケールを確認し、ディストリビュータの故障と判断（図 6－3）
	ウラン濃縮缶加熱蒸気温度 B	安全系監視制御盤の指示値（温度）が通常状態と異なるため、ディストリビュータの故障と判断（図 6－3）
ウラン・プルトニウム混合脱硝建屋	粉末充てん第 2 秤量器 質量 B	安全系監視制御盤の指示値（指示計は非安重）が動作していないため、電子天秤指示変換器の故障と判断（図 6－4）

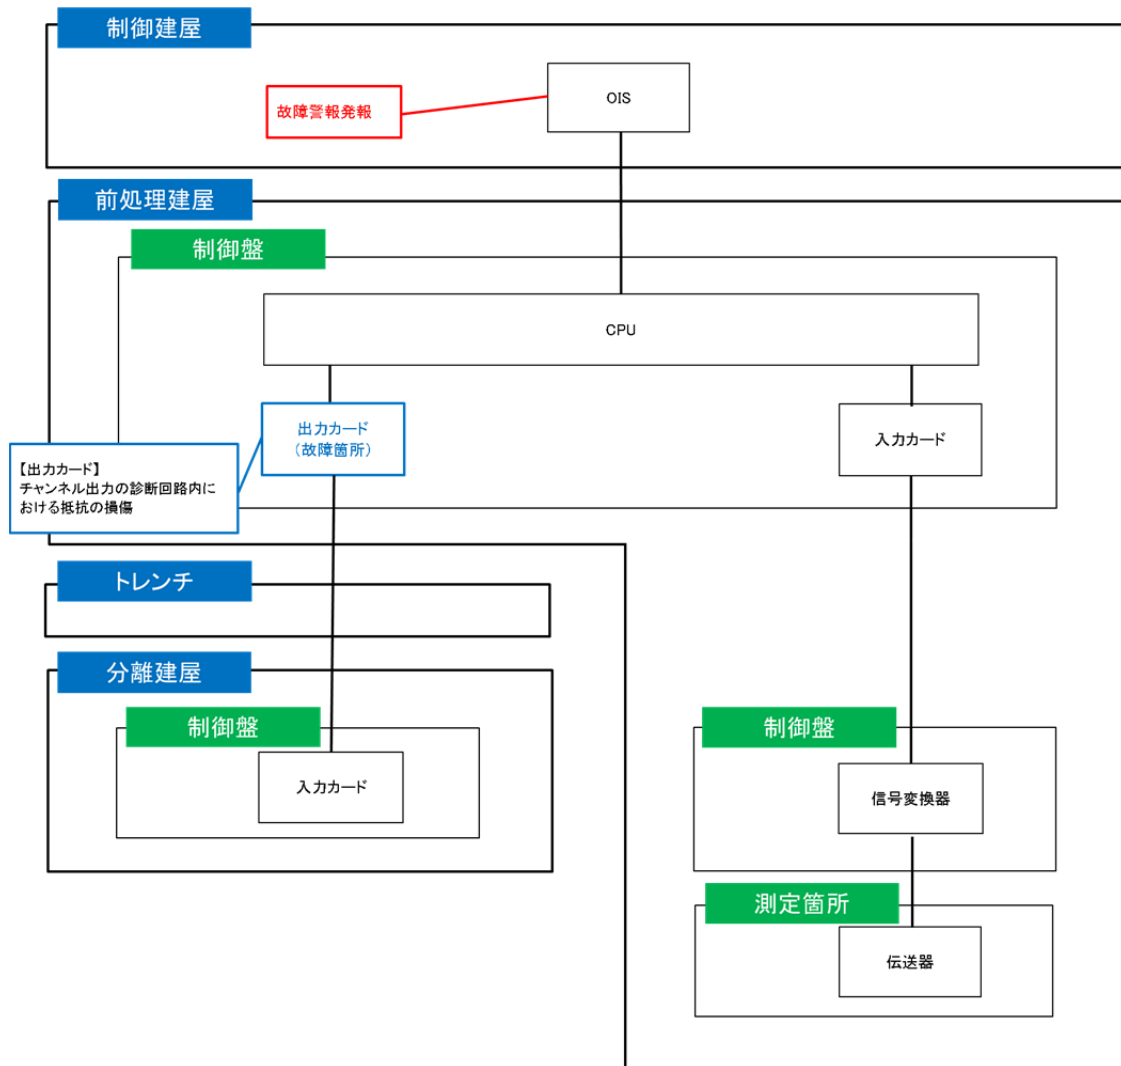
図 7 - 1 計量後中間貯槽液位の故障状況

建 屋	機器名称	故障状況及び故障時の代替措置等
前処理 建屋	計量後中間貯槽 液位	(故障の状況) 液位の指示値には変動がないが、液位の故障警報が発報したため、故障と判断 (図 7-1) (故障時の代替措置) 巡視時に液位変動がないこと確認するために使用しているが、その指示値に信頼性がなかったことから、他の貯槽へ移送していなかったこと、貯槽下部に設置の漏えい液受皿に漏えいがなかったことから、貯槽内の量に変動がないと判断した。
分離建屋	水素掃気用安全 圧縮空気圧力 A	(故障の状況) OIS の指示値 (圧力) が通常状態と異なるため、故障と判断 (図 7-2)
	水素掃気用安全 圧縮空気圧力 B	(故障時の代替措置) 代替措置として、同一系統に設置している別の圧力計で監視をした。
	フラッシュドラム A 水位	(故障の状況) OIS の指示値 (水位) が通常状態と異なるため、故障と判断 (図 7-2)
	フラッシュドラム B 水位	(故障時の代替措置) フラッシュドラム内の水がなくなった場合には、冷却水の循環ができなくなるため、代替措置として冷却水循環流量で監視をした。
海洋 放出管	海洋放出管 A1 系センサ	(故障の状況) 警報を確認し、現場盤にてリセット操作を実施したが復旧しないため、故障と判断 (図 7-3) A1 : 片系故障、A2:両系故障、A4:片系故障 (故障時の代替措置等) センサ 2 系列のうち 1 系列を復旧した後、海洋放出を実施した。
	海洋放出管 A2 系センサ	
	海洋放出管 A4 系センサ	
	海洋放出管圧力	(故障の状況) 外観目視でセンサの異常を確認したため、故障と判断 (図 7-4)
北換気筒	屋外ヒータ B 温度 計	(故障の状況) 表示が消失し、「屋外ヒータ B 故障」の警報が点滅していたため、故障と判断 (換気筒サンプリング設備は正常に動作) (図 7-5)
淡水取水 設備	貯水池 (東) 水位計	(故障の状況) 指示値が振り切れた状態のため、故障と判断 (図 7-6) (故障時の代替措置) 代替措置として、他の水位計で当該貯水池の水位を測定した。

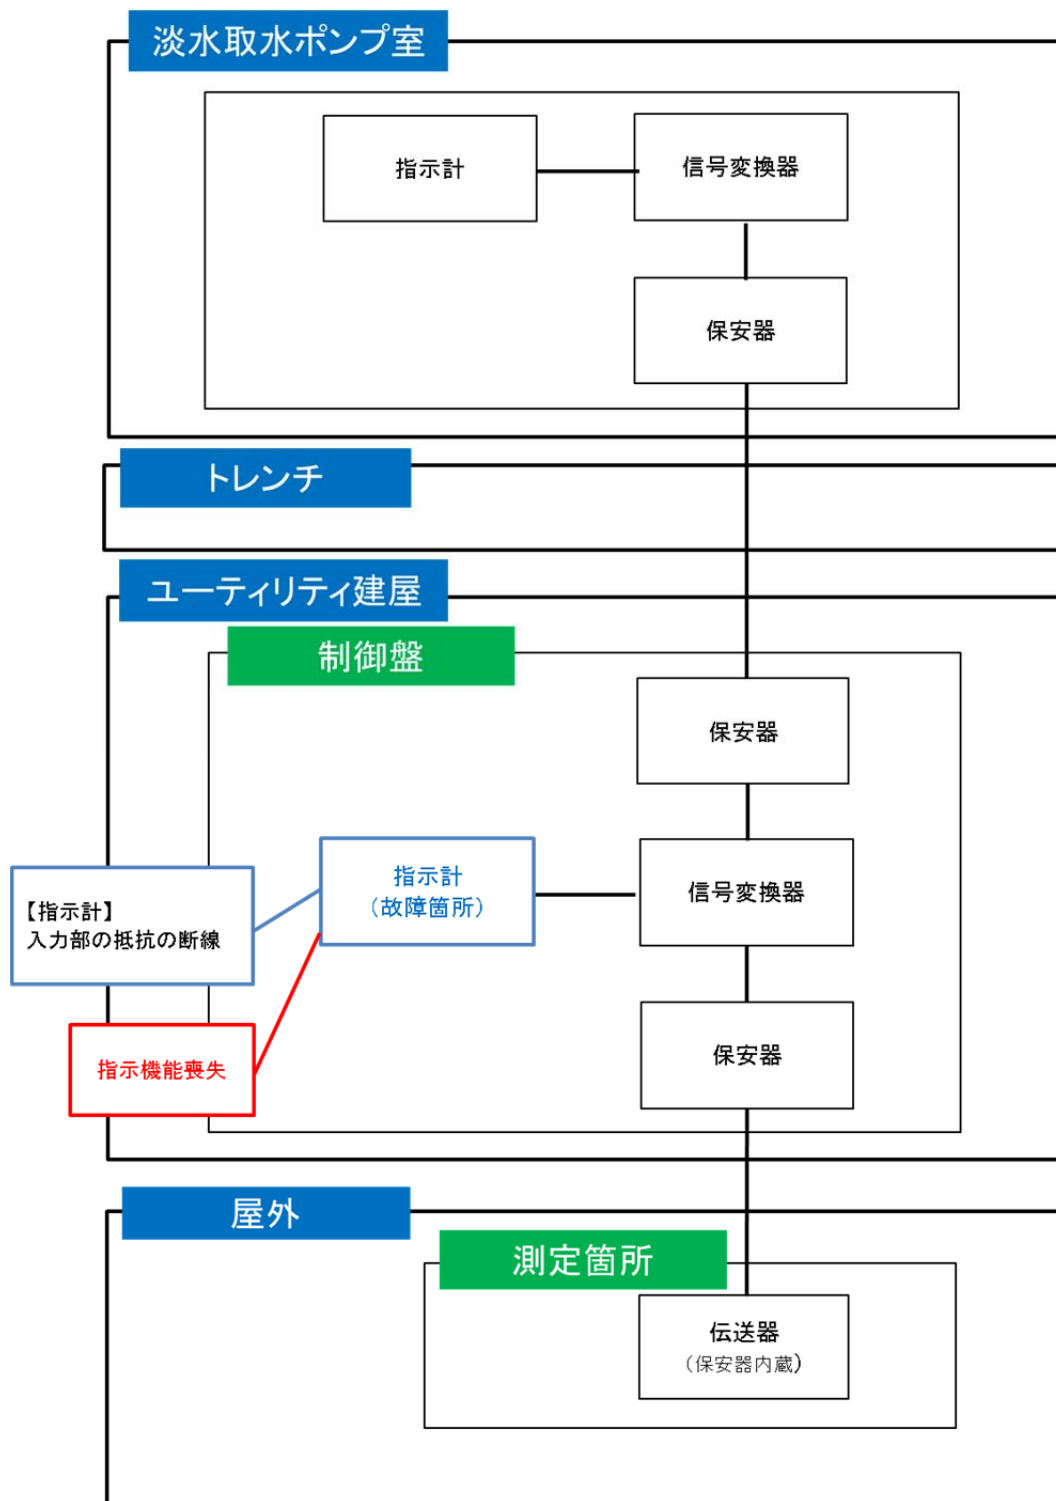
図 7 - 6 貯水池 (東) 水位計の故障状況

- ①分離建屋の「水素掃気用安全圧縮空気圧力 A、B」、「フラッシュドラム A 水位、B 水位」の 4 台については、安全系制御盤内に構成されていることから、安全上重要な機器と同様な対策（保安器の追加設置とディストリビュータ電流出力部へのアイソレータの追加設置）を行う。
- ②淡水取水設備の「貯水池（東）水位計」の故障のように、保安器が既に設置されているものの、その仕様を超える雷サージにより計器が故障したことが推定されることから、既設の保安器の仕様を確認して雷サージ耐力を増す仕様への変更を行う。
- ③北換気筒の屋外ヒータ B 温度計のように、屋外のセンサ信号を建屋内へ取り込んでいる箇所については計測信号ラインへ保安器を追加設置する。
- ④火災報知盤・防災盤に係る中継器については、建屋間を 5 V クラスの通信線を取り合っていることから、保安器を追加設置する。
- ⑤海洋放出管の漏えい検知装置については、各建屋の電源引き込みラインへ避雷器、伝送ユニット間通信路へ保安器を設置していたことから、これらの部位に故障は生じなかったものの、点検室 No. 2 から使用済燃料受入れ・貯蔵建屋への放出管圧力信号（4～20 mA アナログ信号取り合い）部のアイ

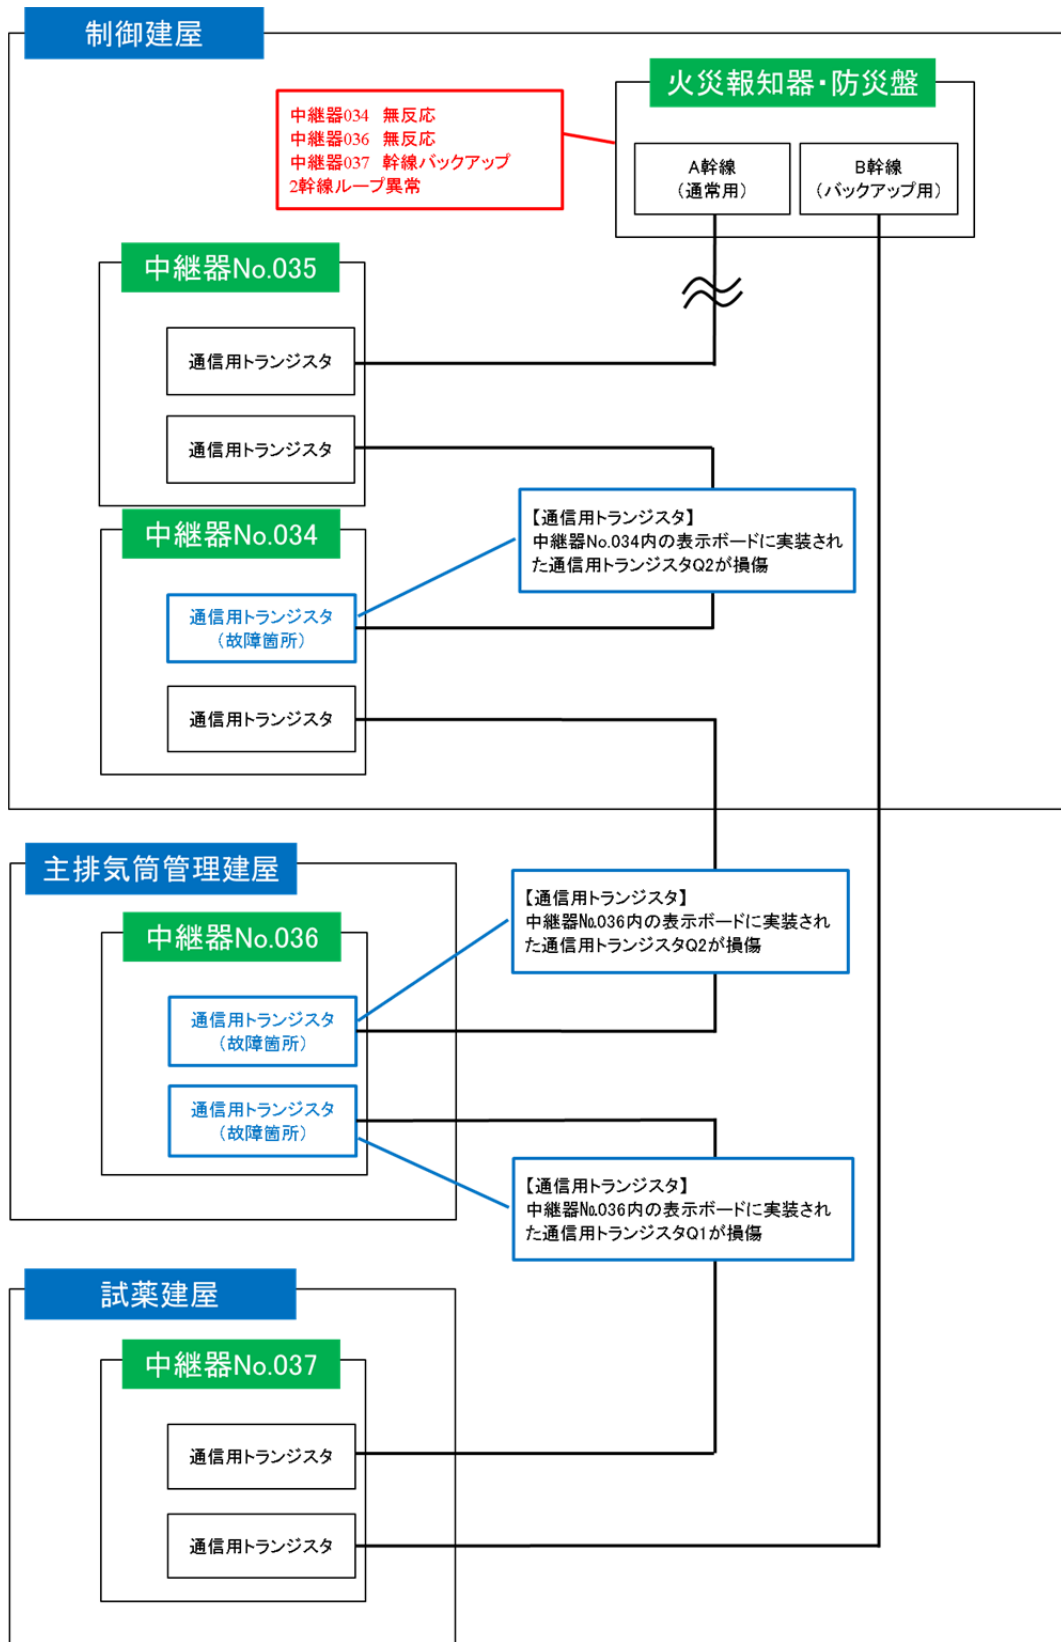
図 7 - 7 火災報知盤・防災盤に係る中継器の故障状況

建 屋	機器名称	故障状況及び故障時の代替措置等
制御建屋	火災報知盤・防災盤に係る中継器	(故障の状況) 火災報知盤・防災盤に「中継器無反応」が発報されたため、
主排気筒管 理建屋	火災報知盤・防災盤に係る中継器	故障と判断 (図7-7) (故障時の代替手段等)
試薬建屋	火災報知盤・防災盤に係る中継器	巡視等を強化し、火災等がないことを確認した。

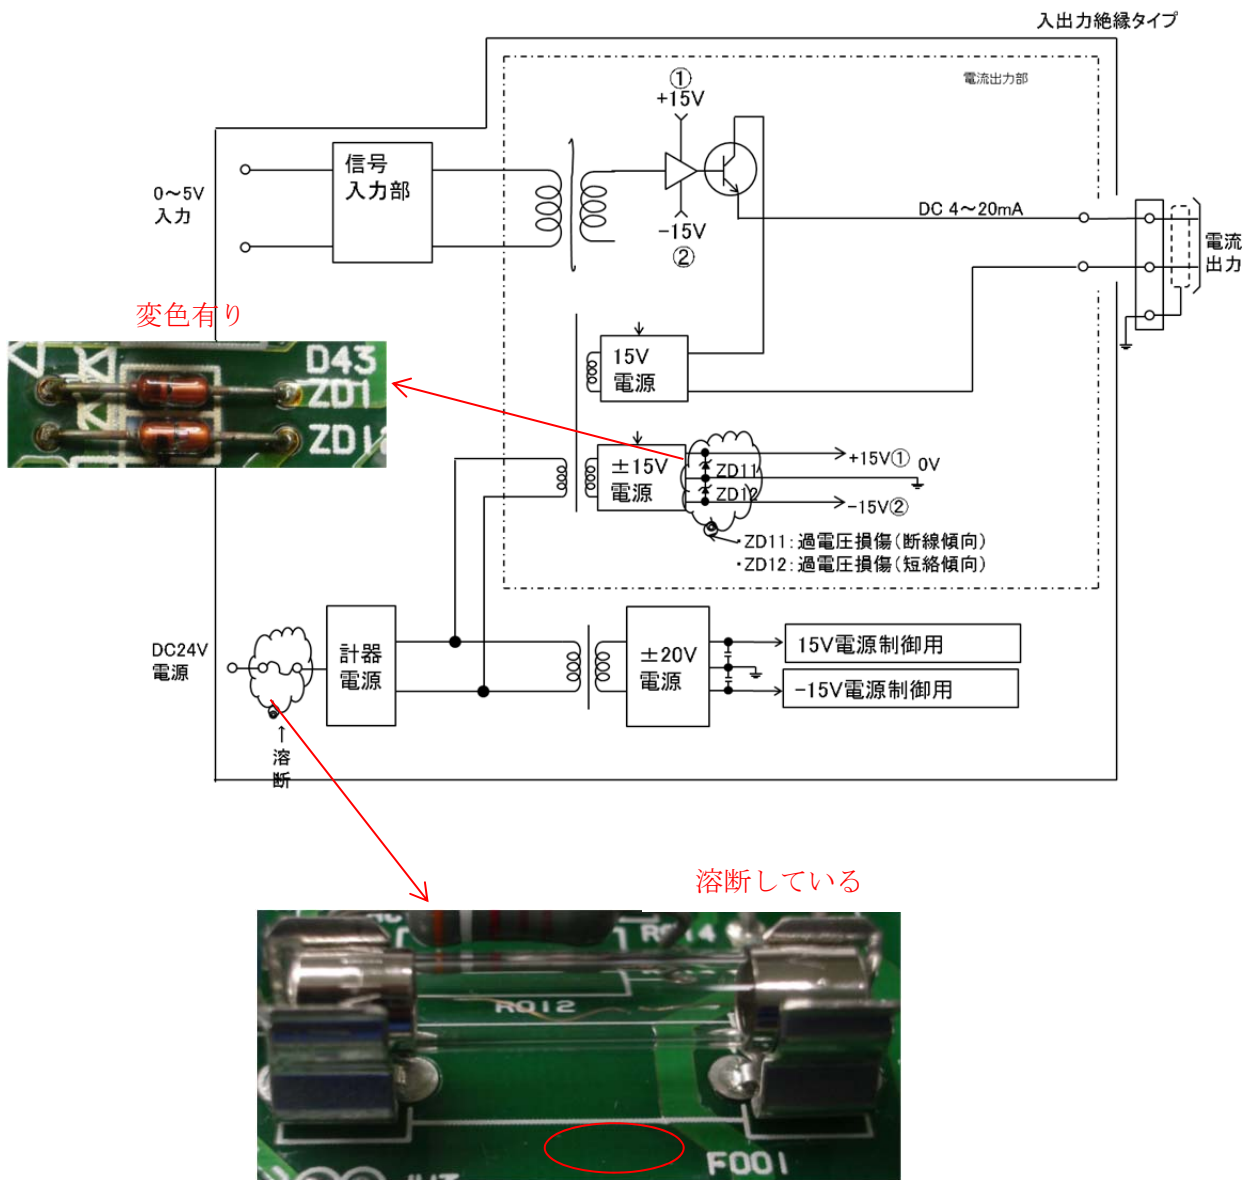
図8-1 溶解槽B放射線レベル 調査結果

建 屋	機器名称	調査結果	故障の推定原因
前処理建屋	溶解槽 B 放射線レベル	外観確認でヒューズの溶断、±15V 出力電源部のツェナーダイオードの変色を確認、また、ツェナーダイオードの機能不良を確認（図 8－1）	雷サージによりカード出力部端子に対地間との電位差が生じ、ツェナーダイオードを過電圧破壊したものと推定。また、ヒューズ(1A)は±15V 電源のツェナーダイオード損傷に伴い定格を超える電流が流れた結果、溶断したものと推定
	ミストフィルタ A1, A2 入口ガス圧力	外観に異常は認められなかったが、電流出力回路の異常、トランジスタの短絡故障を確認（図 8－2）	雷サージによりカード出力部端子に対地間との電位差が生じ、トランジスタの損傷に至ったと推定
分離建屋	高レベル廃液供給槽セル漏えい液受皿 液位 A	外観に異常は認められなかったが、出力回路のオペアンプ及びトランジスタの部位に短絡故障を確認（図 8－3）	一般的な半導体の故障原因である過電圧破壊により、短絡故障したものと推定
	高レベル廃液供給槽セル漏えい液受皿 液位 B	外観確認で出力回路のオペアンプ周辺に変色を確認、また、出力回路のオペアンプの部位に短絡故障を確認（図 8－4）	
	廃ガス洗浄塔入口圧力 A	外観に異常は認められなかったが、出力回路のオペアンプの部位に短絡故障を確認（図 8－5）	
	廃ガス洗浄塔入口圧力 B	外観に異常は認められなかったが、出力回路のオペアンプの部位に短絡故障を確認（図 8－6）	
	高レベル廃液濃縮缶凝縮器 A 出口廃ガス温度 A	外観に異常は認められなかったが、出力回路のオペアンプ及びトランジスタの部位に短絡故障を確認（図 8－7）	
	高レベル廃液濃縮缶凝縮器 A 出口廃ガス温度 B	外観確認で出力回路のオペアンプ周辺に変色を確認、また、出力回路のオペアンプの部位に短絡故障を確認（図 8－8）

ヒューズは±15V 電源のツェナーダイオード損傷に伴い定格を超える電流が流れた結果、熔断したものと推定

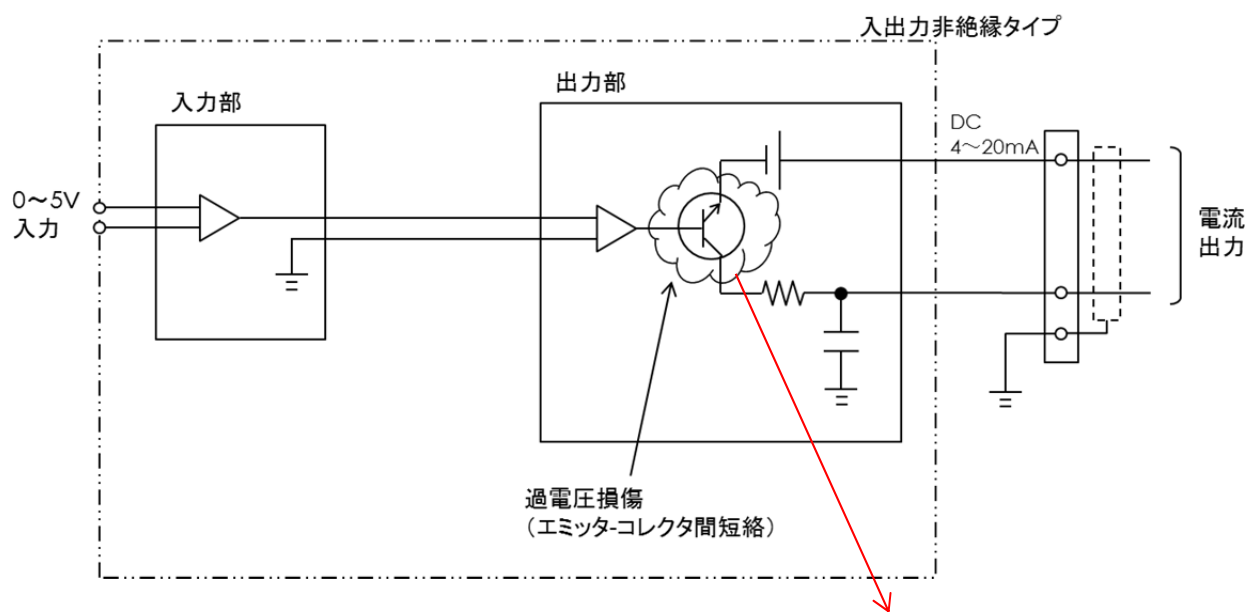
図8-2 ミストフィルタ A1, A2 入口ガス圧力 調査結果

外観上異常はないが、
電気特性に異常有り

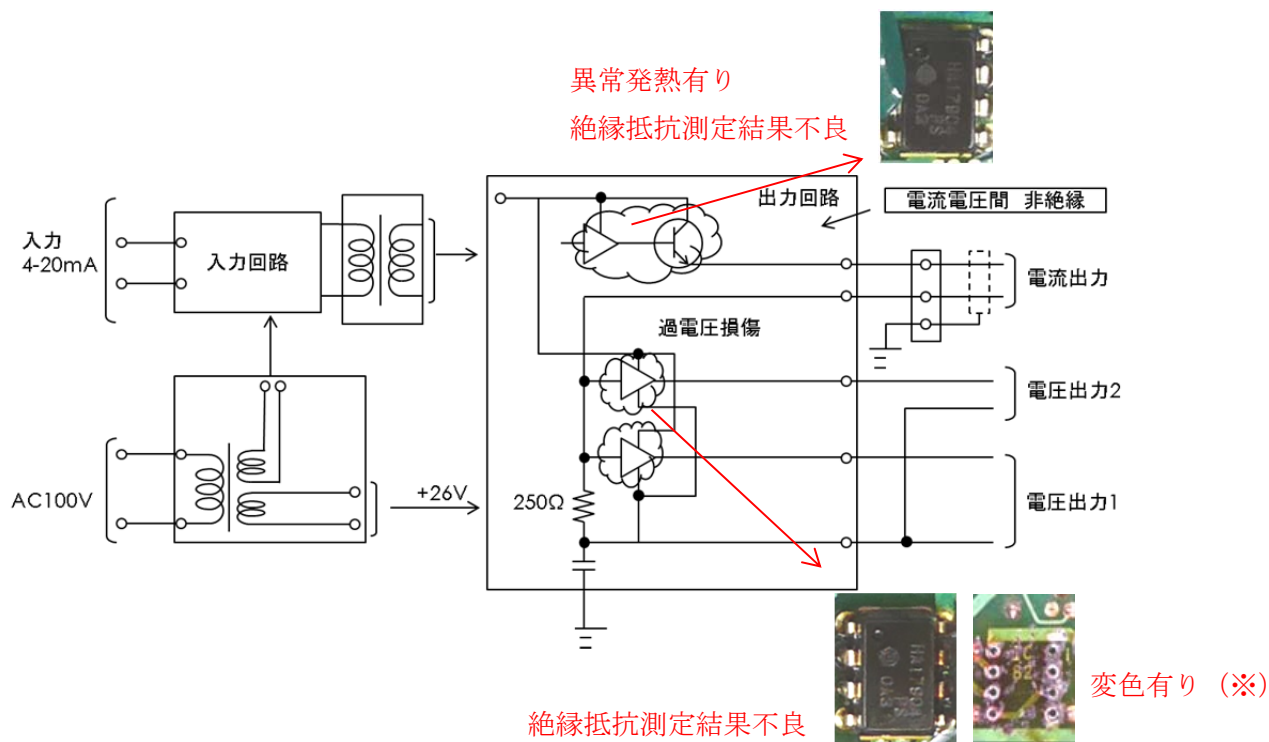
図 8 - 4 高レベル廃液供給槽セル漏えい液受血液位 B 調査結果

※変色はサージによる影響ではなく、IC 故障の異常発熱による基板の変色と判断した。

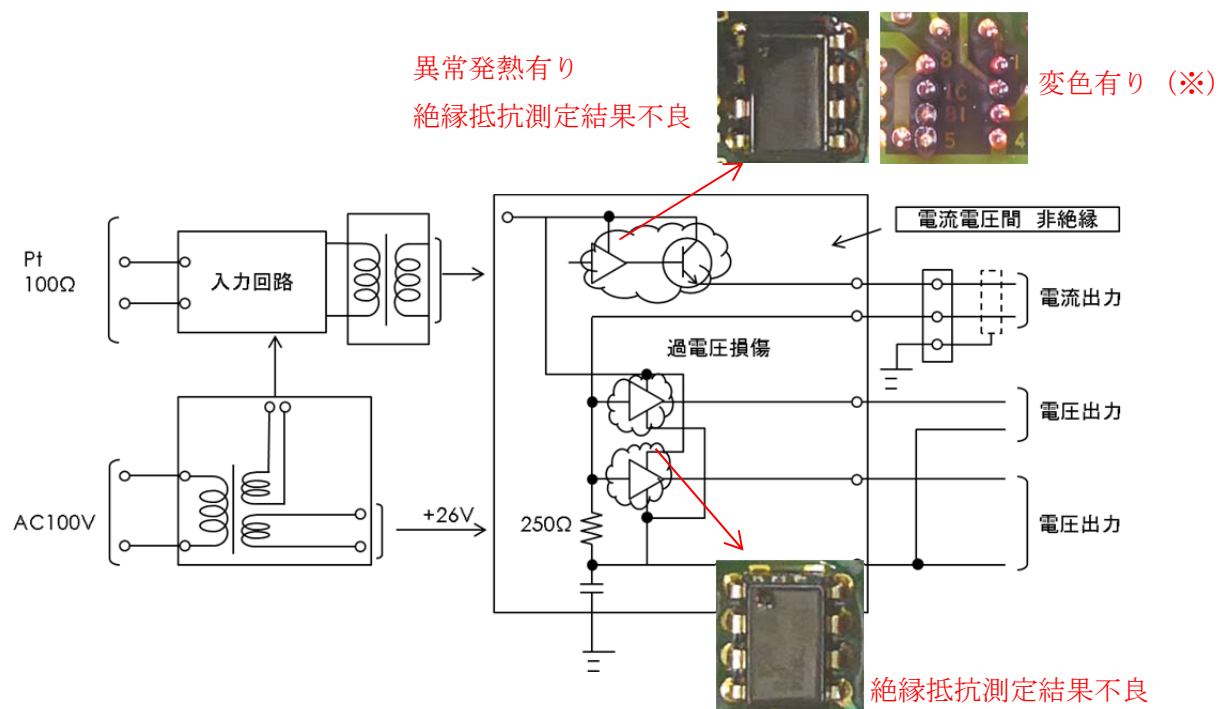
図 8 - 8 高レベル廃液濃縮缶凝縮器 A 出口廃ガス温度 B 調査結果

※変色はサージによる影響ではなく、IC 故障の異常発熱による基板の変色と判断した。

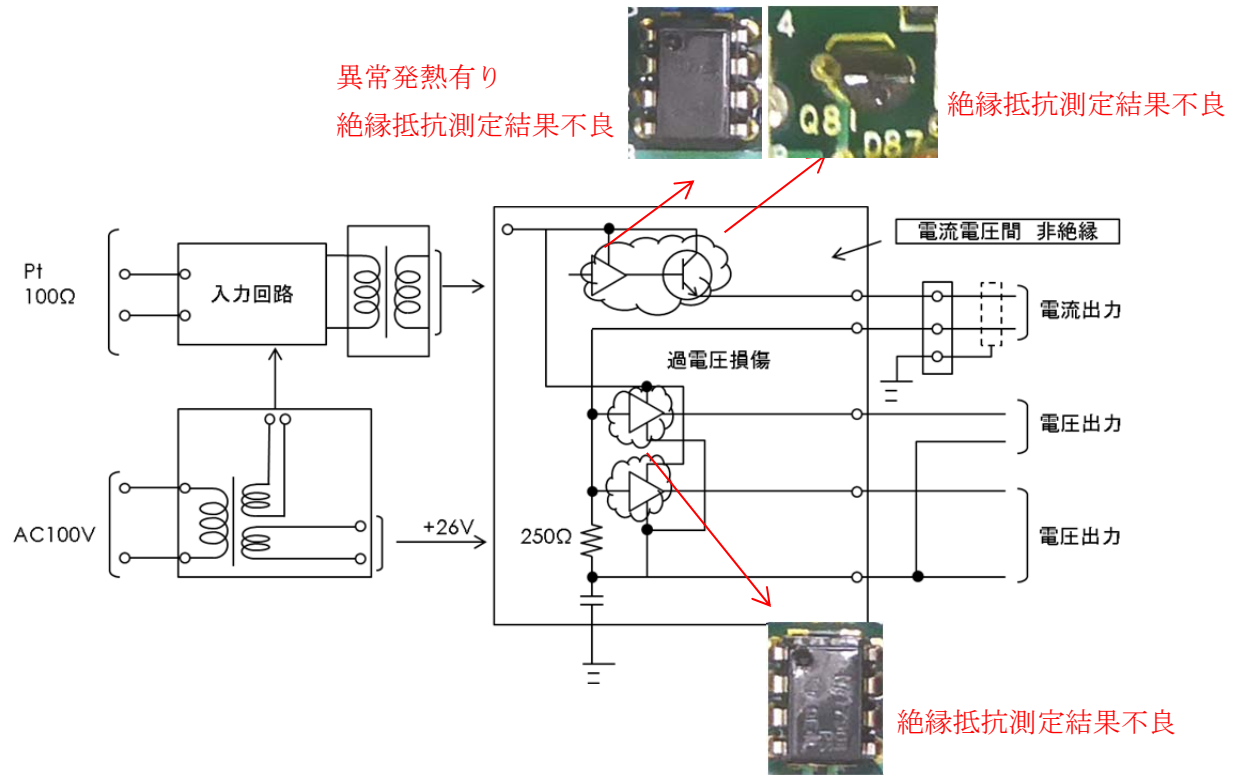
図 8 - 9 高レベル廃液濃縮缶加熱蒸気温度 A 調査結果

建 屋	機器名称	調査結果	故障の推定原因
分離建屋	高レベル廃液濃縮缶 加熱蒸気温度 A	外観に異常は認められなかったが、出力回路のオペアンプ及びトランジスタの部位に短絡故障を確認 (図 8 - 9)	一般的な半導体の故障原因である過電圧破壊により、短絡故障したものと推定
	高レベル廃液濃縮缶 加熱蒸気温度 B	外観確認で出力回路のオペアンプ周辺に変色を確認、また、出力回路のオペアンプの部位に短絡故障を確認 (図 8 - 10)	
	放射性配管分岐第 2 セル漏えい液受皿 2 液位 A	外観に異常は認められなかったが、出力回路のオペアンプの部位に短絡故障を確認 (図 8 - 11)	
	放射性配管分岐第 2 セル漏えい液受皿 2 液位 B	外観確認で出力回路のオペアンプ周辺に変色を確認、また、出力回路のオペアンプの部位に短絡故障を確認 (図 8 - 12)	
	ウラン濃縮缶加熱蒸気 温度 A	外観に異常は認められなかったが、出力回路のオペアンプの部位に短絡故障を確認 (図 8 - 13)	
	ウラン濃縮缶加熱蒸気 温度 B	外観確認で出力回路のオペアンプ周辺に変色を確認、また、出力回路のオペアンプの部位に短絡故障を確認 (図 8 - 14)	
ウラン・プルトニウム混合脱硝建屋	粉末充てん第 2 秤量器 質量 B	外観に異常は認められなかったが、アナログ出力基板からの出力異常を確認 (図 8 - 15)	過電圧による電流出力基板上の D/A コンバータが損傷したものと推定

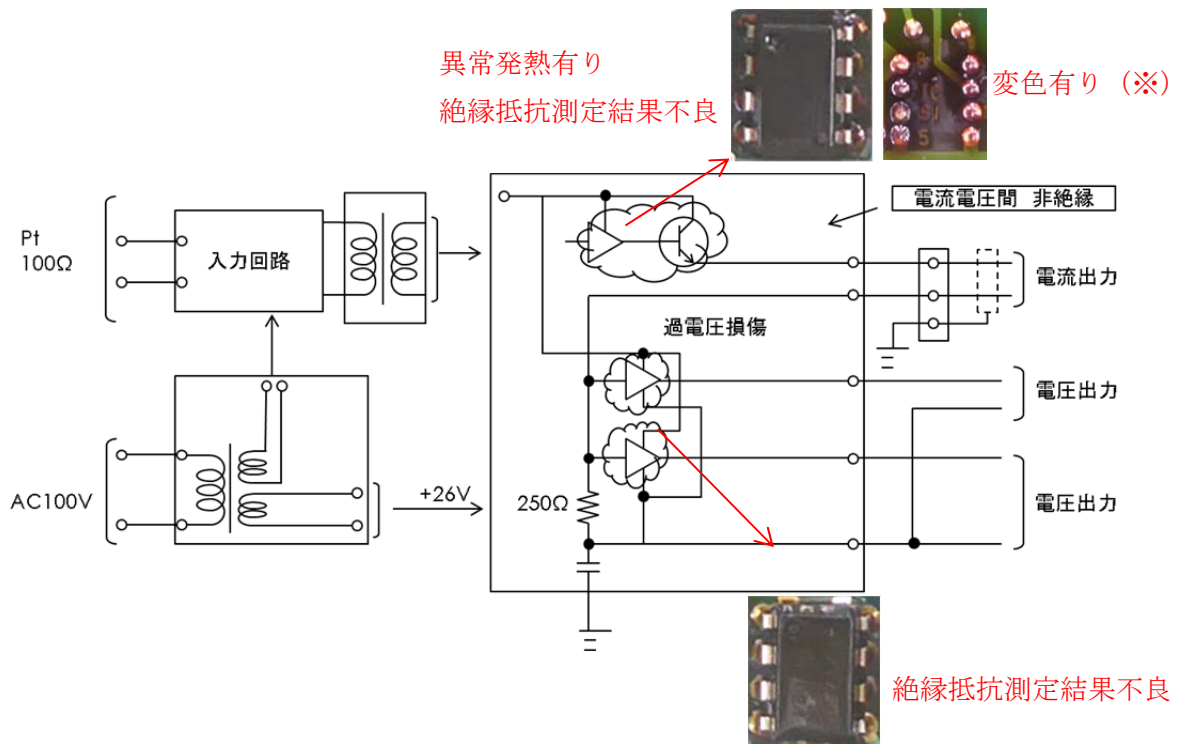
図 8 - 10 高レベル廃液濃縮缶加熱蒸気温度 B 調査結果

※変色はサージによる影響ではなく、IC故障の異常発熱による基板の変色と判断した。

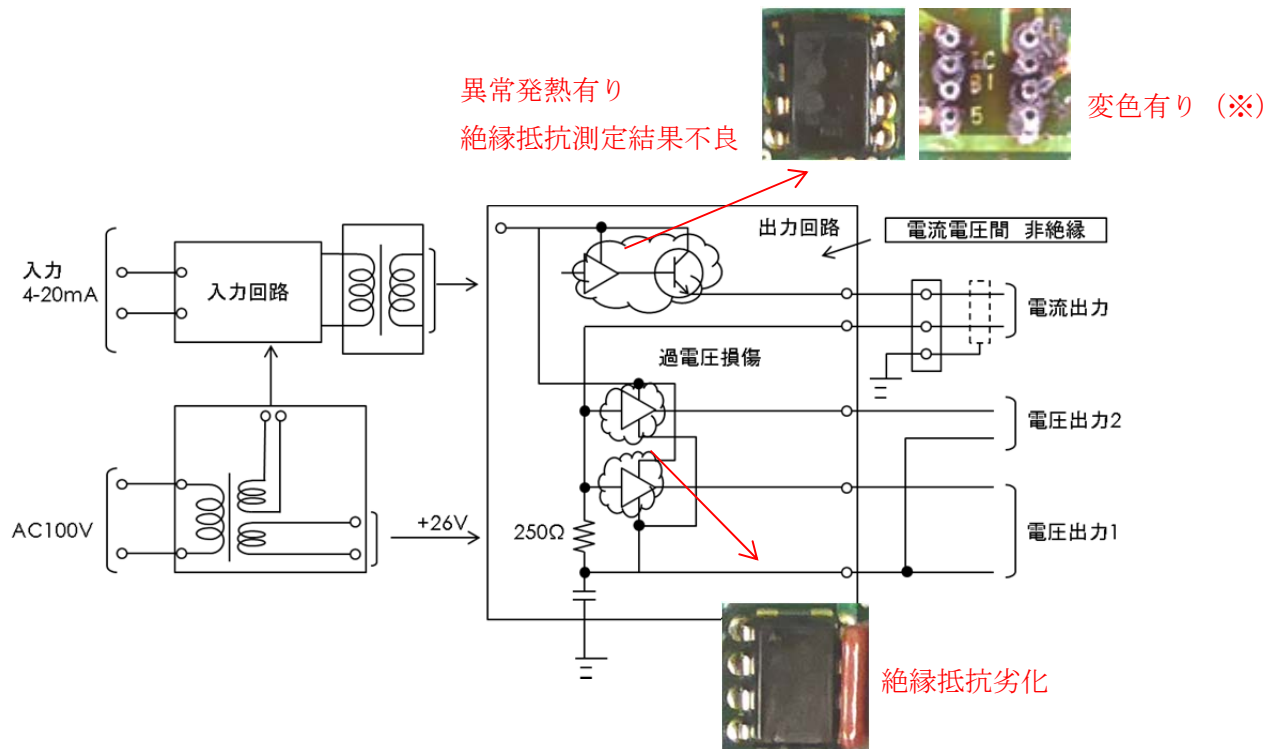
図 8 - 1 2 放射性配管分岐第 2 セル漏えい液受皿 2 液位 B 調査結果

※変色はサージによる影響ではなく、IC 故障の異常発熱による基板の変色と判断した。

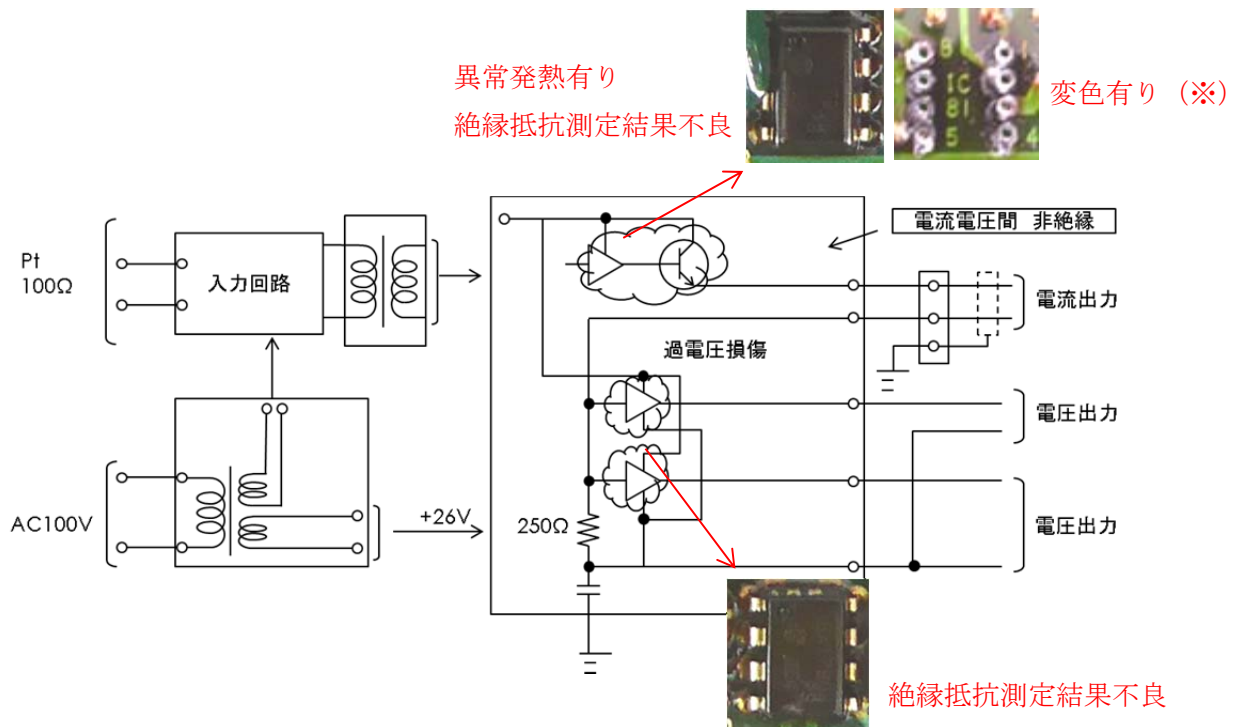
図 8 - 1 4 ウラン濃縮缶加熱蒸気温度 B 調査結果

※変色はサージによる影響ではなく、IC 故障の異常発熱による基板の変色と判断した。

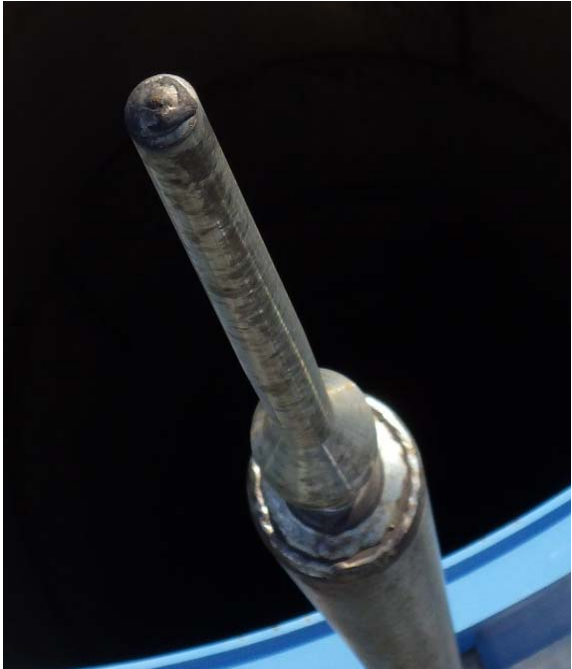
<p>①</p>

<p>① 落雷によるものと思われる溶融痕が確認された。ただし今回の落雷によるものかは不明。</p> <p>② 落雷痕は確認されなかった。</p>

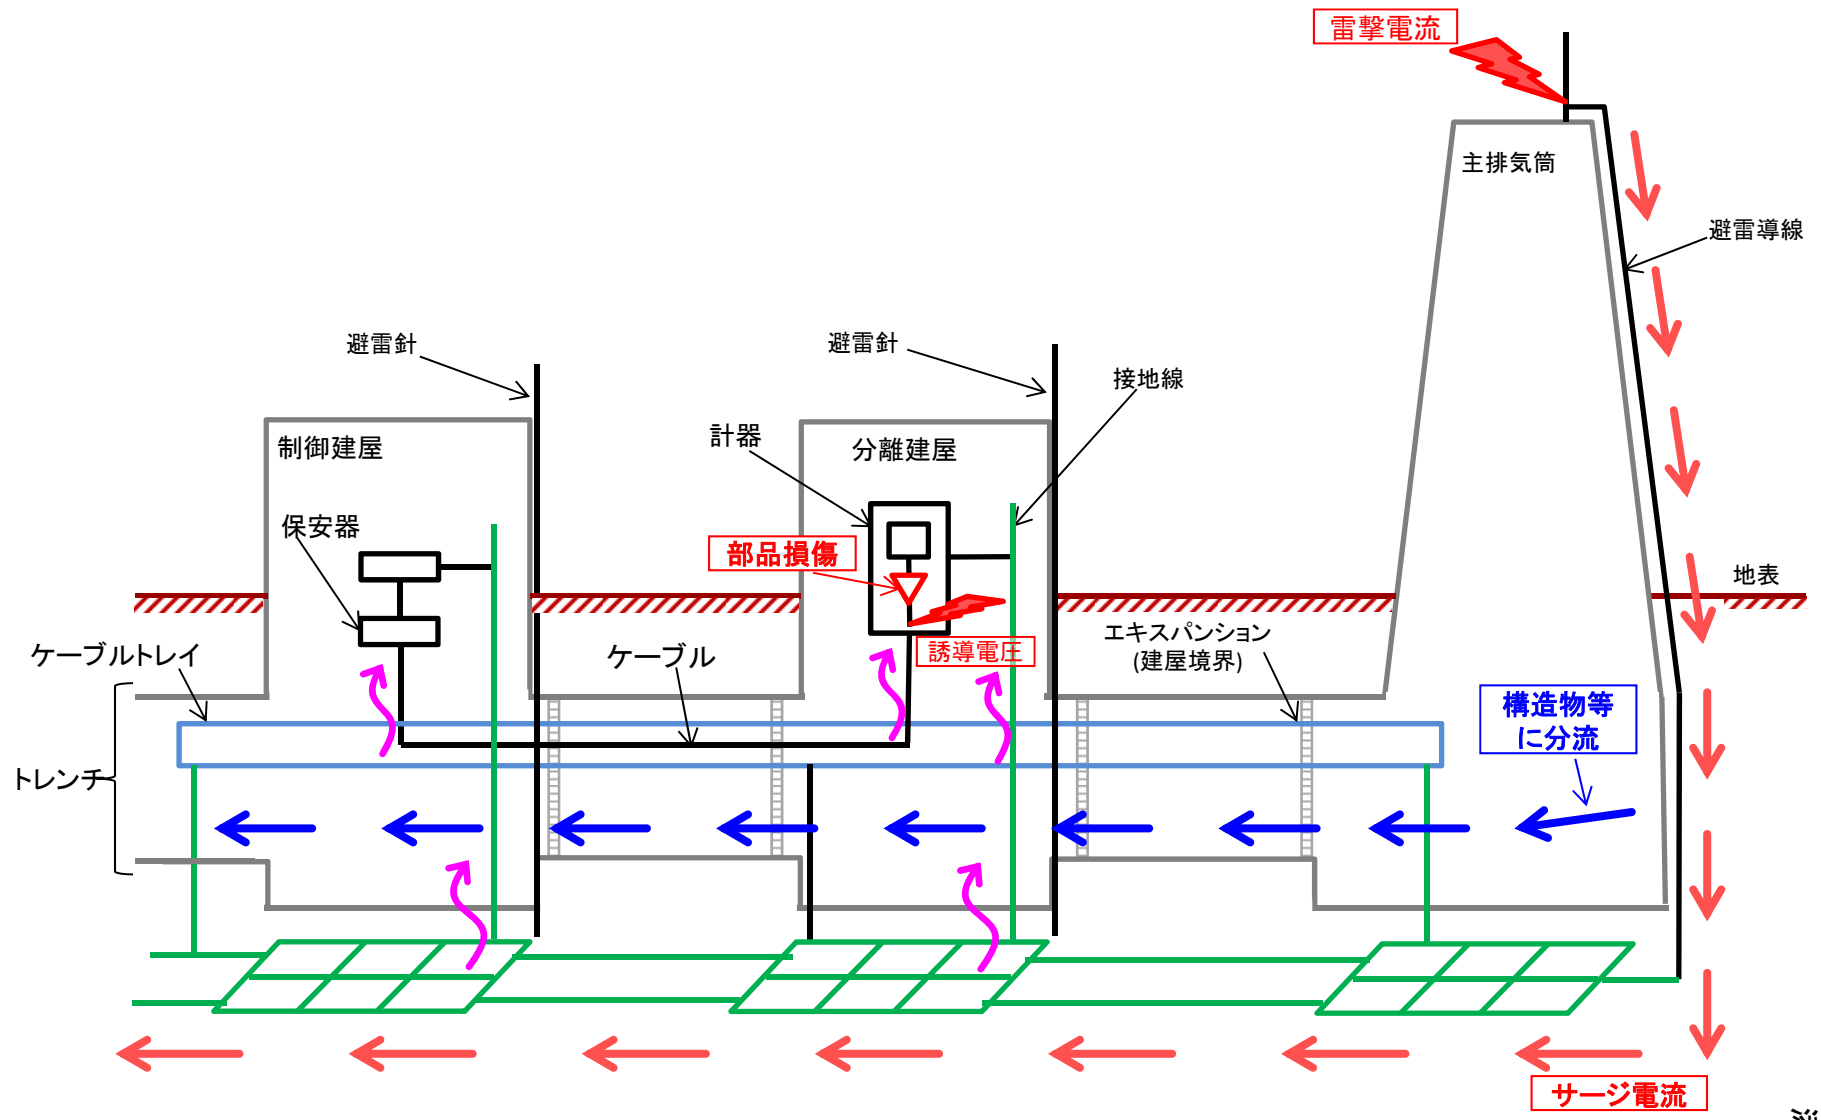
主排気筒への落雷の雷撃電流の流れ

これらの故障の多くは主排気筒への落雷の影響により構内接地網との間に発生した電位上昇を起因とした過電圧が建屋間の制御建屋と現場建屋に繋がっている信号伝送ケーブル等に発生し、その結果、保安器が設置されていない現場建屋側の機器を損傷させたものと推定する。（添付資料－14 参照）

主排気筒への落雷による雷撃電流は、雷サージとなって構内接地網に流れるとともに、地表面近くに埋設されているトレンチ等の構造物に分流しながら伝搬する過程で、信号ケーブルに電圧を誘起させた。この誘導電圧が計器の出力回路に印加し、出力回路の雷インパルス絶縁耐力を超過したことにより、出力回路に取り付けられている部品の損傷に至り、計器を故障させたものと推定される。
