廃棄物管理施設ガラス固化体貯蔵建屋
下部プレナム等に係る調査等の実施計画に基づく
経過報告書
【第3貯蔵区域に係る調査結果および評価】

2015年11月27日

日本原燃株式会社

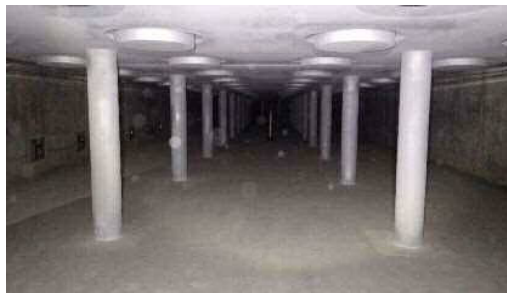
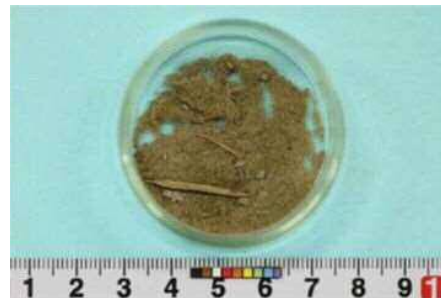
図-3 下部プレナム部床面の観察結果

下部プレナム部床面を観察した結果、以下の状態を確認した。(図-3 参照)

- ・ 堆積物(塵、埃等)を確認
- ・ 調査した期間では、結露がなかった

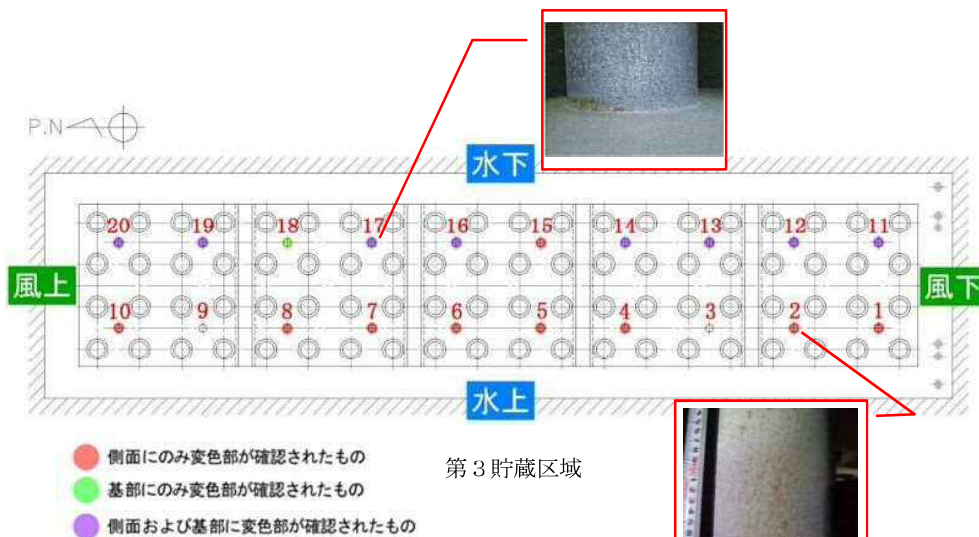
図－5 位置決め部材（支柱）の観察結果および変色状況

下部プレナム部位置決め部材（支柱）全20本を観察した結果、以下の状態を確認した。（図－5 参照）（添付資料－1 参照）

- ・位置決め部材（支柱）基部の表面（9本）に茶褐色の変色部を確認
- ・位置決め部材（支柱）側面の表面（17本）に茶褐色の変色部を確認

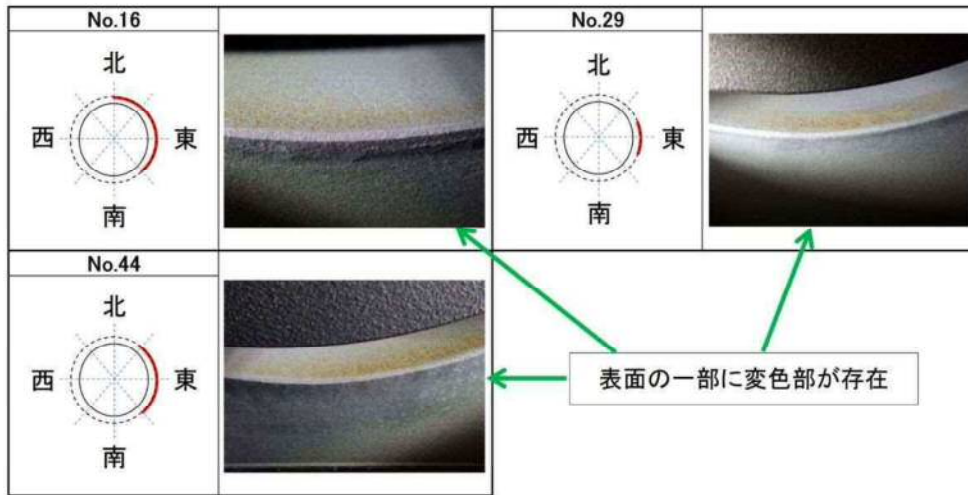
図－6 通風管内面の観察結果

通風管内面（全80本）、収納管底面および側面（全80本）を観察した結果、以下の状態を確認した。（図－6および7 参照）（添付資料－2 参照）

- ・収納管底面および側面に茶褐色の変色部がないことを確認
- ・通風管内面下端の一部の表面（40本）に茶褐色の変色部を確認

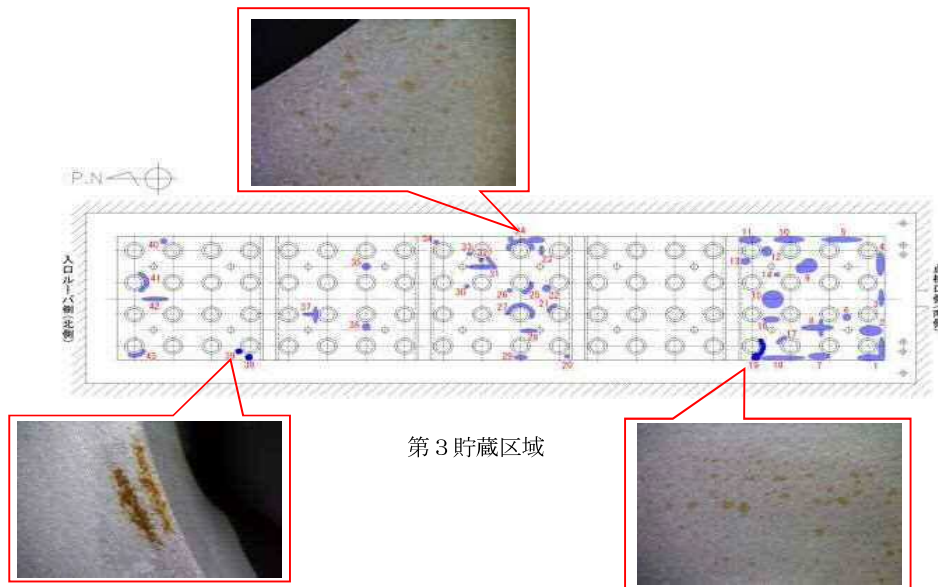
図-8 下部プレナム形成板の観察結果および変色状況

- ・下部プレナム形成板の表面 (43箇所) に茶褐色の変色部を確認

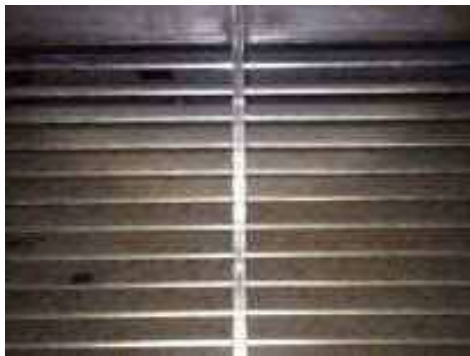
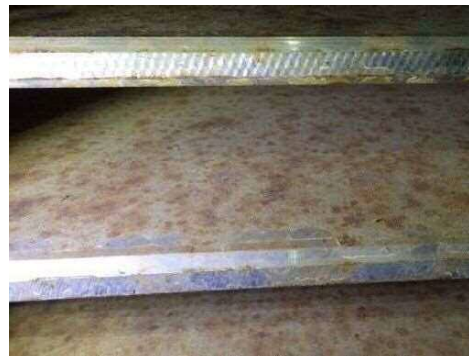
図－10 入口ルーバの観察結果

- ・冷却空気の流路を閉塞するような異物がないことを確認
- ・入口ルーバ表面に茶褐色の変色部を確認

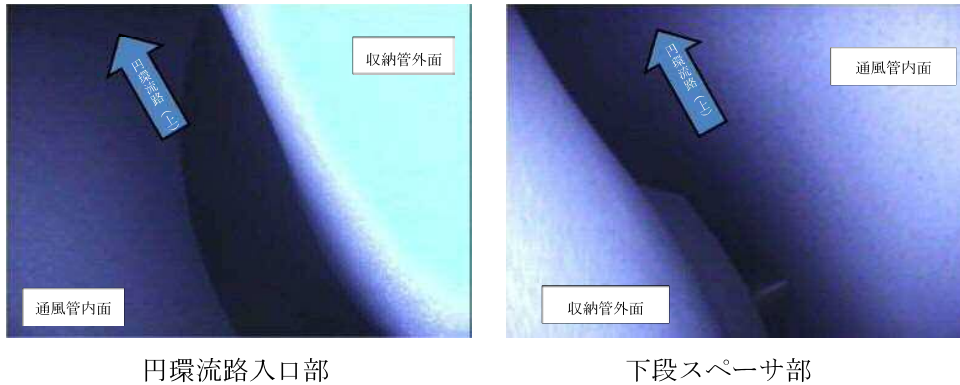
図-11 円環流路上部からのファイバースコープによる観察結果
(収納管No. 28)

- ・冷却空気の流路を閉塞するような異物がないことを確認
- ・円環流路表面に茶褐色の変色部がないことを確認

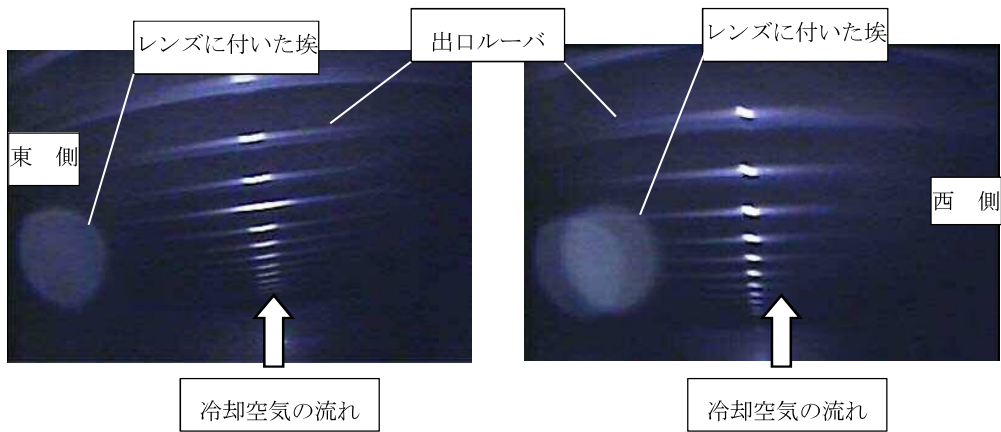
図-13 出口ルーバのファイバースコープによる観察結果

- ・ 冷却空気の流路を閉塞するような異物がないことを確認
- ・ 出口ルーバ表面に茶褐色の変色部がないことを確認

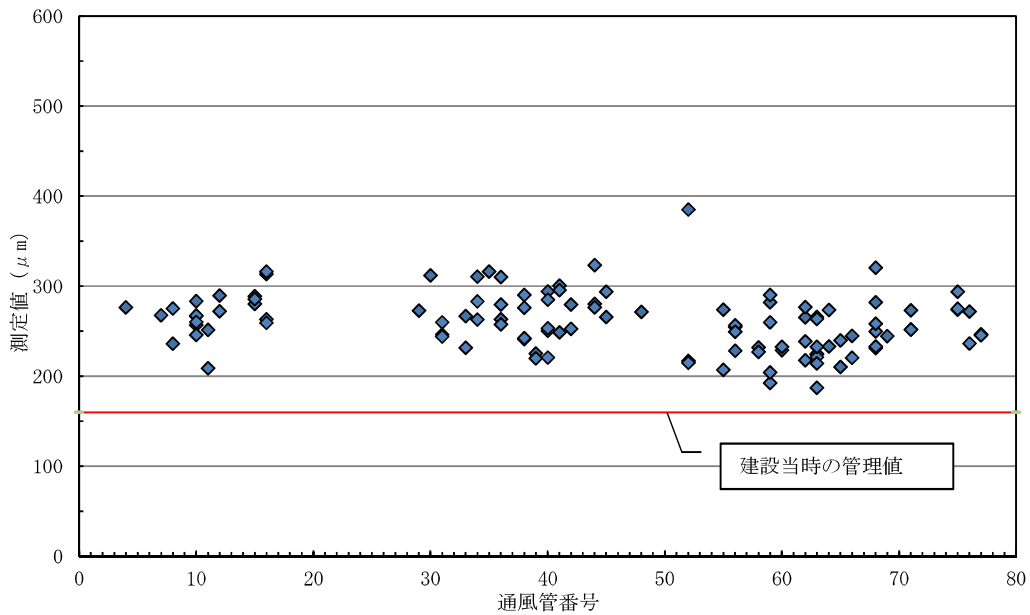
図－２２ 通風管 変色部のアルミニウム溶射皮膜の膜厚測定結果

通風管内面下端の一部（40本）および下部プレナム形成板の一部（43箇所）の表面に確認された変色部について、アルミニウム溶射皮膜の膜厚測定を実施し、建設当時の管理値以上であることを確認した。（図－２２および２３参照）

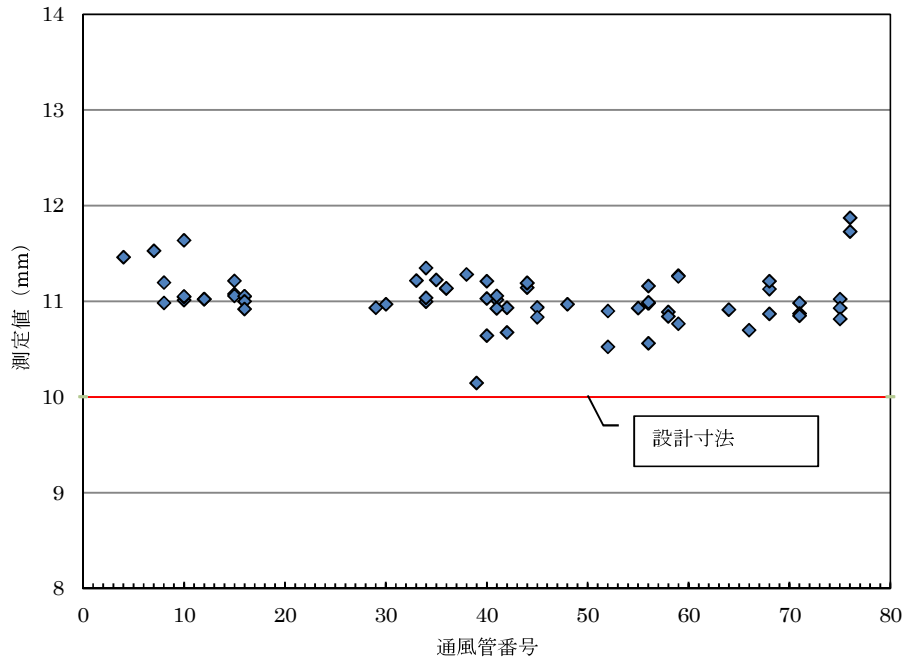
図－3 1 通風管 変色部の肉厚測定結果

通風管内面下端の一部（40本）の表面に確認された変色部について、母材の肉厚測定を実施し、計画値以上であることを確認した。（図－3 1 参照）

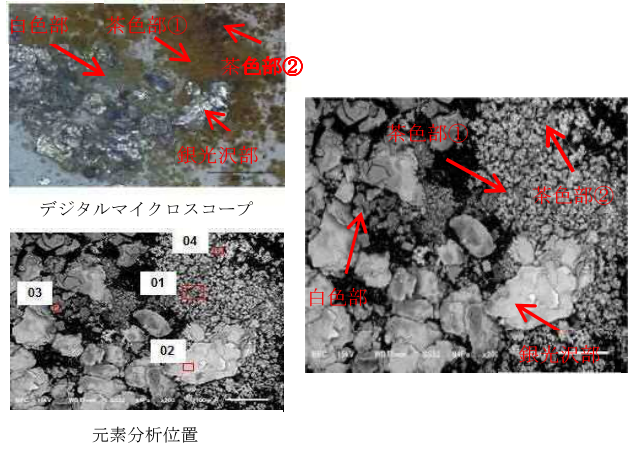
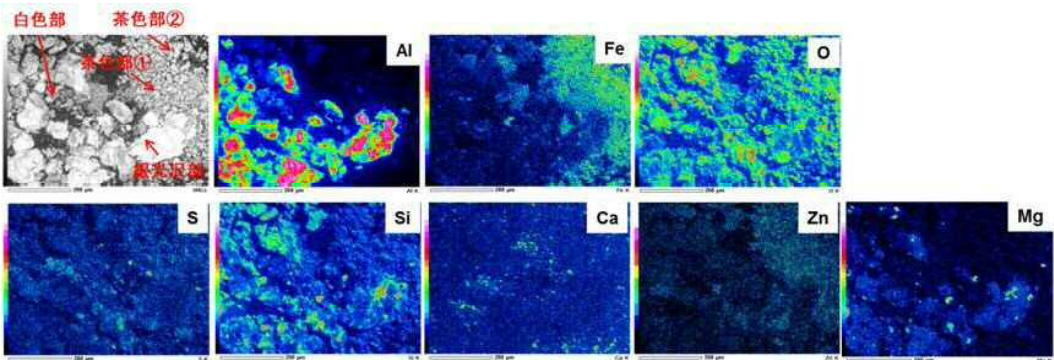
図-32 No. 68通風管変色部 (3-68-⑥) における表面観察結果

- ・茶色部①は、鉄（以下、「Fe」という。）および酸素（以下、「O」という。）を多く含むことから、酸化鉄（錆）を主成分として、Zn化合物を含む
- ・銀光沢部は、AlおよびOを多く含むことから、Al化合物を主成分として、Zn化合物を含む
- ・白色部は、AlおよびOを多く含むことから、Al化合物を主成分として、酸化鉄（錆）を含む
- ・茶色部②は、FeおよびOを多く含むことから、酸化鉄（錆）を主成分として、Zn化合物を含む

また、全体的にSi、硫黄（以下、「S」という。）、カルシウム（以下、「Ca」という。）等が検出された。これら元素は、砂塵〔Ca、S、Si、マグネシウム（以下、「Mg」という。）等〕、燃料油成分（S）、コンクリート成分（Ca、S等）および封孔処理剤成分（Zn、Si等）などと考えられる。

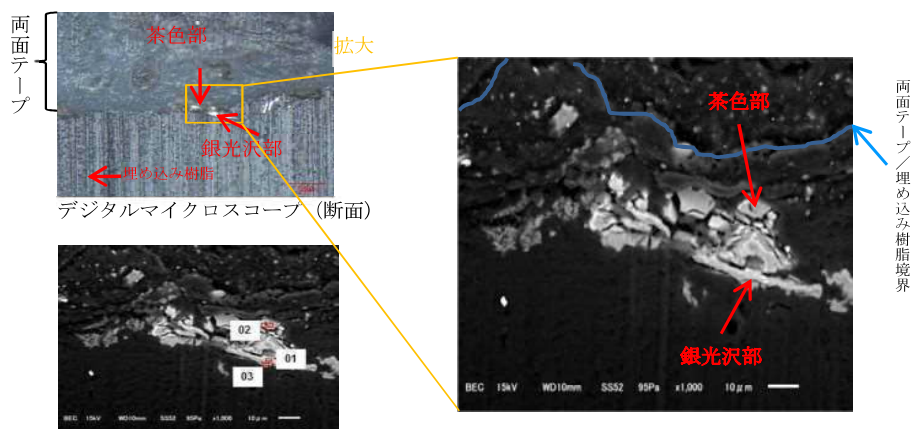
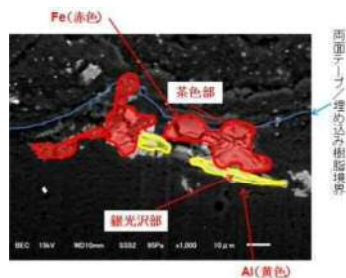
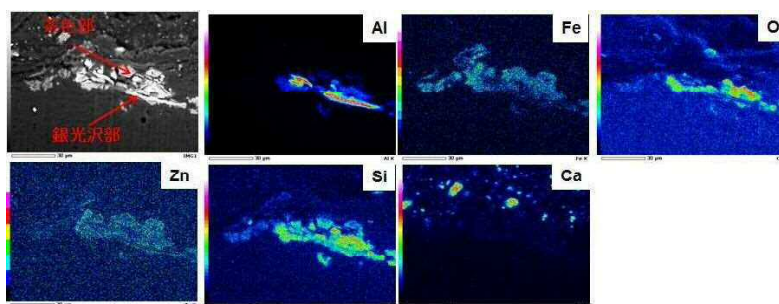
図-33 No. 68通風管変色部 (3-68-⑥) における断面観察結果

- ・銀光沢部①は、AlおよびOを多く含むことから、Al化合物を主成分として、Zn化合物を含む
- ・茶色部は、FeおよびOを多く含むことから、酸化鉄（錆）を主成分として、Zn化合物を含む
- ・銀光沢部②は、AlおよびOを多く含むことから、Al化合物を主成分として、Zn化合物を含む
- ・銀光沢部はAl化合物、茶色部は酸化鉄（錆）が主体であり、テープ側（大気側）から酸化鉄（錆）、Al化合物の順に付着しており、本分析で確認した酸化鉄（錆）は、母材由来のものではなく、外部から持ち込まれた付着物（鉄さび）であると推定される。

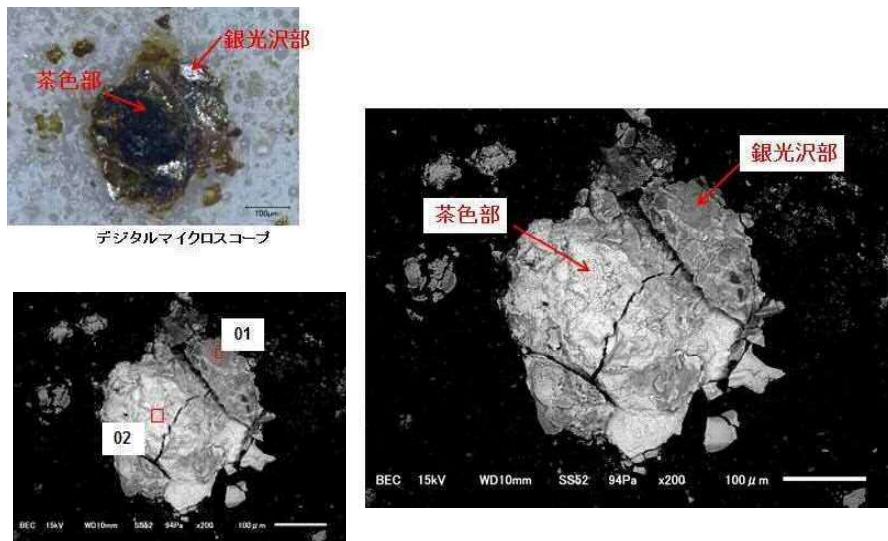
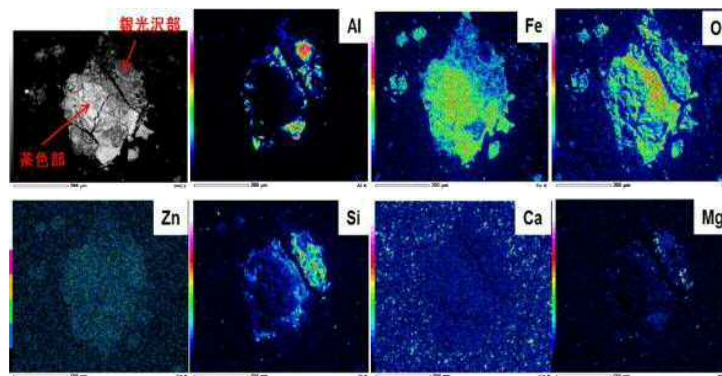
図-34 下部プレナム形成板変色部No. 38における表面分析結果

- ・銀光沢部は、AlおよびOを多く含むことから、Al化合物を主成分として、酸化鉄(錆)を含む
- ・茶色部は、FeおよびOを多く含むことから、酸化鉄(錆)を主成分として、Al化合物を含む

また、全体的にSi、S、CaおよびZnが検出された。これら元素は、砂塵(Ca、S、Si、Mg等)、燃料油成分(S)およびコンクリート成分(Ca、S等)、封孔処理剤成分(Zn、Si等)などと考えられる。

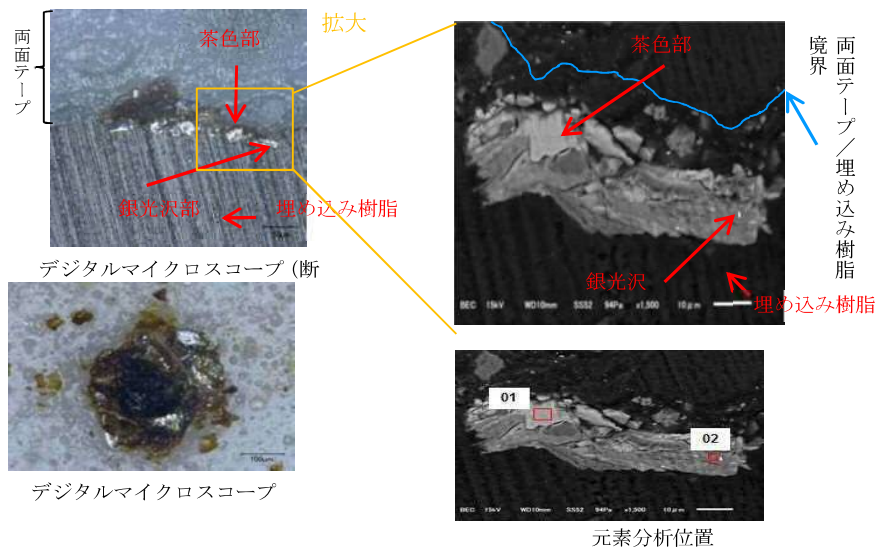
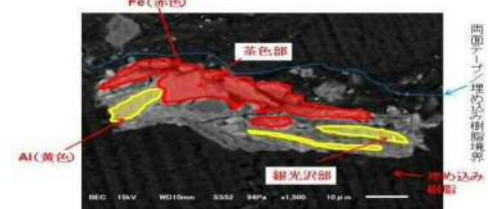
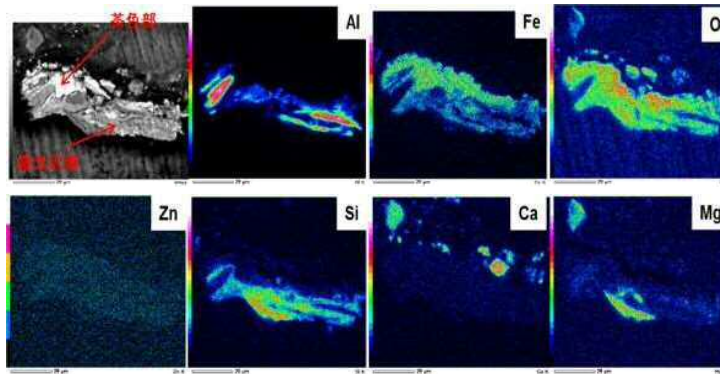
図-35 下部プレナム形成板変色部No. 38における断面観察結果

- ・茶色部は、FeおよびOを多く含むことから、酸化鉄(錆)を主成分として、Al化合物を含む
- ・銀光沢部は、AlおよびOを多く含むことから、Al化合物を主成分として、酸化鉄(錆)を含む
- ・銀光沢部はAl化合物、茶色部は酸化鉄(錆)が主体であり、テープ側(大気側)から酸化鉄(錆)、Al化合物の順に付着しており、本分析で確認した酸化鉄(錆)は、母材由来のものではなく、外部から持ち込まれた付着物(鉄さび)であると推定される。

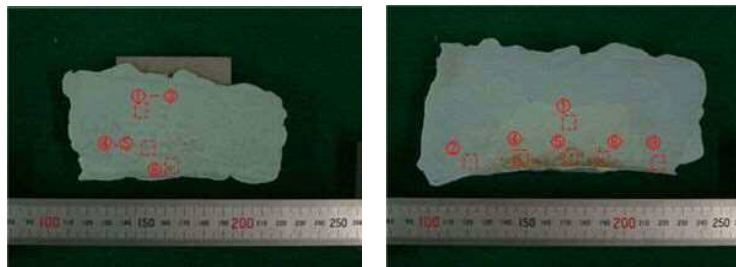
図-37 下部プレナム形成板変色部のNo. 38および39位置のレプリカサンプル

- ・茶褐色の変色のある部分とない部分で、凹凸測定結果に優位な差がない
- ・変色がない部位においても凸凹が存在する
- ・No. 39変色部のレプリカでは、変色有り部で凸(溶射面上は凹)、変色無し部で凹となり、100～130 μm 程度の段差があった。一方で、変色有り部で凹(溶射面上は凸)、変色無し部で凸となっている部位もある。

以上から、母材の腐食が推定される大きな凸凹はないものと考えられる。

測定位置によって凸凹が異なる理由としては、変色部が収納管と下部プレナム形成板の溶接線付近(エッジより10mm程度)にあるため、母材の表面が平滑でない可能性等が考えられる。

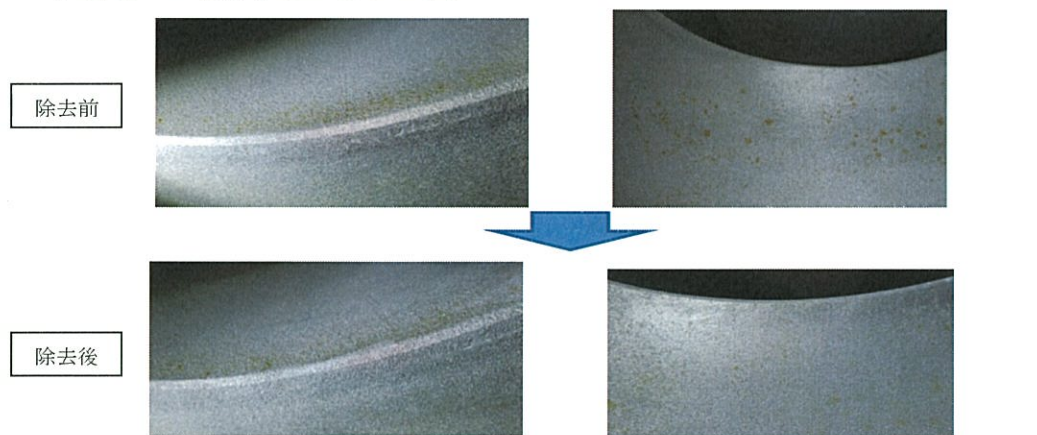
図-43 洗浄による変色等の除去状態

洗浄の結果、一部点状に残るものの変色部が、除去されたことを確認した。洗浄前後で、同一箇所のアルミニウム溶射皮膜の膜厚を測定し、膜厚にほとんど変化がないことを確認した。(図-43および表-10 参照)

洗浄液による洗浄において、一部点状に残った変色部は除去できなかったが、アルミニウム溶射面は多孔質なため、付着物が隙間に入り込んだ可能性がある。

一部点状に残った変色部以外は洗浄できたこと、付着物除去前後でアルミニウム溶射皮膜の膜厚にほとんど影響がないことから、変色部は付着物である可能性が高いと考えられる。

全面的な変色部の除去の必要性については今後の他貯蔵区域に対する調査結果をもって判断することとする。
