再処理工場 使用済燃料受入れ・貯蔵建屋における非常用無停電交流電源装置 Aの故障について（原因と対策）

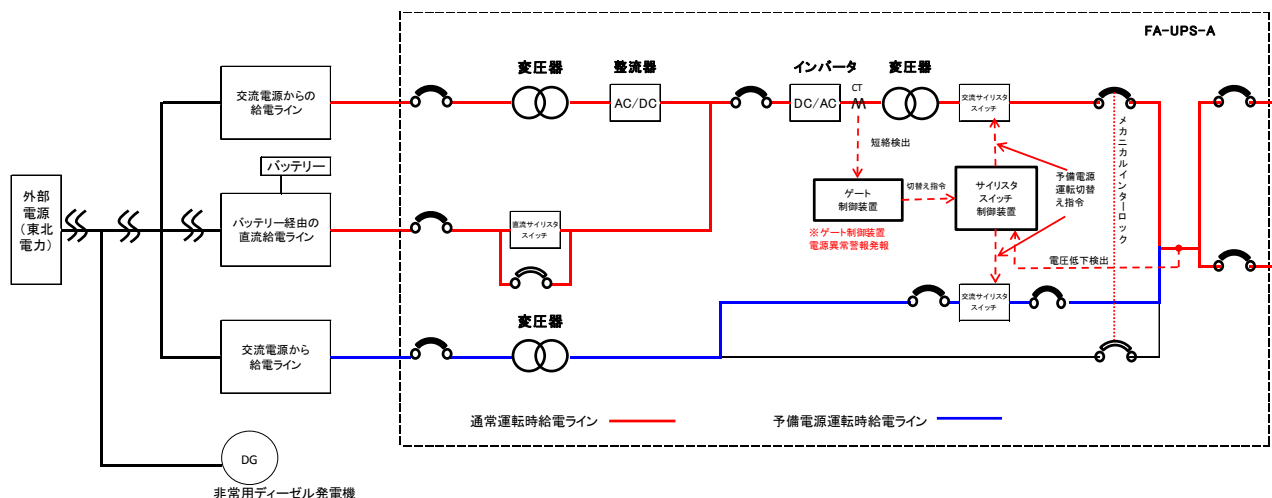
FA-UPS-A 概要図

- ・ FA-UPS-A 通常運転中、「負荷短絡」および「UPS-A 故障」の警報が発生した。
- ・ 上記警報発報とともにインバータ保護回路が動作し、予備電源運転時給電ラインに切り替わった。
- ・ その後、「ゲート用制御電源異常」の警報が発生した。

今回の負荷短絡による MCCB9 のトリップおよび UPS の通常運転時給電から予備電源給電に切り替わった動作は、それぞれの事象が独立しており健全な動作であった。

MCCB9 のトリップは、負荷短絡が発生したために発生した事象である。一方でこの負荷短絡を検知した UPS 側は、インバータを短絡による大電流から保護するために、通常運転時給電ラインから予備電源給電ライ

ンへ切り替わったものである。この2つの事象は、MCCB9のトリップ時間（数十 msec～1.0sec 未満）とUPS側でのサイリスタ素子の切替動作時間（約0.5msec）との違いにより、UPSの給電元が先に切り替わったが、各動作は設計上妥当なものであった。

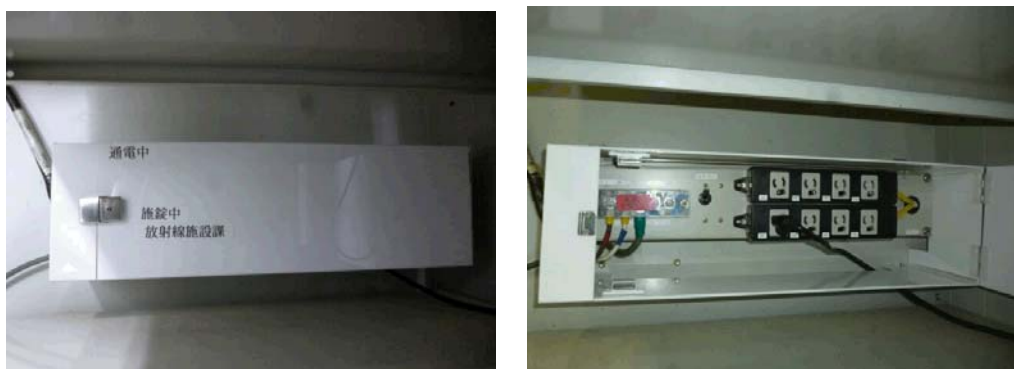
カバー取り付け図

今回の「負荷短絡」は、過去に放射線管理用計算機端末を設置していた机を作業のため移動する際に、移動時に、機の端子台に接続されていた電源ケーブルを信号ケーブルと勘違いして取り外し、電源ケーブルの端子同士を接触させたために発生した事象である。なお、当該品が接続されていた MCCB9 には隔離処置を行っている。

本事象の根本的な原因は、机の移動に伴い、端子台に接続されていたケーブルの取り外し作業が必要であったにも関わらず、設備管理部署に対応を依頼しなかったことである。

- ③当該品と同様に机に設置されている端子台については、作業者が誤って接触するおそれがあることから、カバーを取り付けるとともに、通電中および設備管理部署がわかるように表示を行う。(カバー取り付け図参照)
(8月3日：当該品と同様の設備1箇所にかバー取り付け実施済み)
(11月までに同様箇所に取り付け予定(通電中表示は全箇所に実施済み))
