再処理工場 使用済燃料受入れ・貯蔵建屋における非常用無停電交流電源装置 Bの故障について（原因と対策）

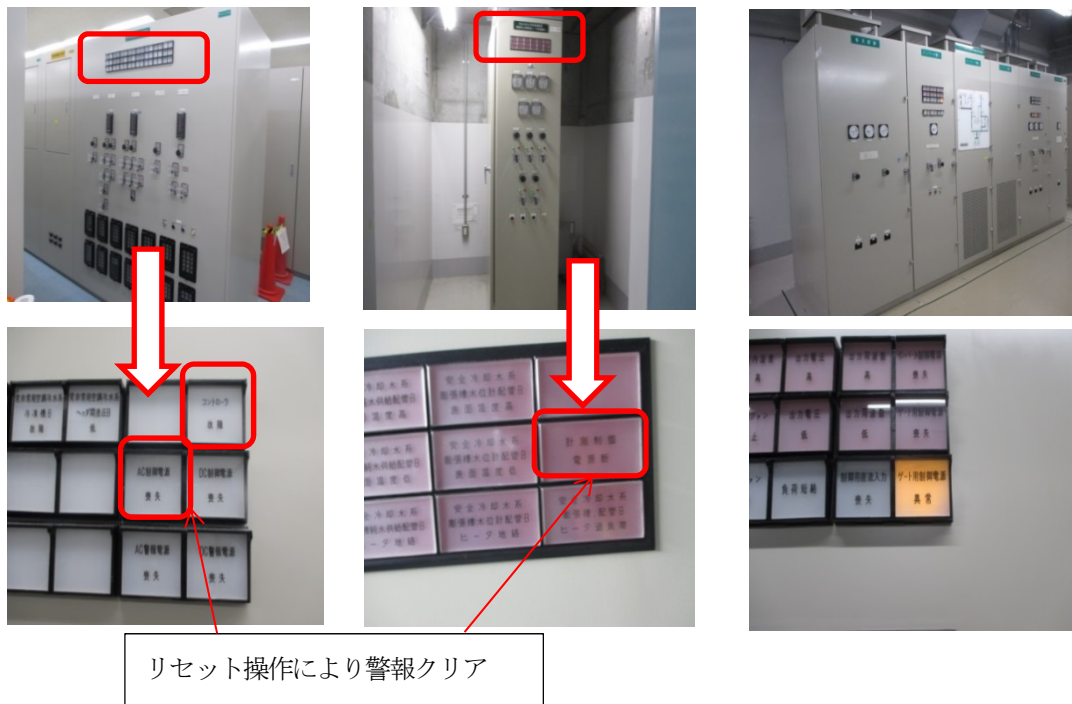
図-2 警報発生状況

- ①FA-UPS-B：「ゲート用制御電源異常」※¹
- ②安全冷却水系膨張槽配管凍結防止用電気ヒータ制御盤 B：「計測制御電源断」
- ③換気空調制御盤 B：「コントローラ故障」、「AC 制御電源喪失」

上記の警報を確認した当直員は、予め定められた手順に従い異常警報のリセット操作を行ったところ、「UPS-B 故障」、「凍結防止制御盤 B 異常（計測制御電源断）」および「FA-V-J101B（非常用） 異常（コントローラ故障、AC 制御電源喪失）」の異常警報はリセットできたが、FA-UPS-Bにおいて「ゲート用制御電源異常」の異常警報がリセットできなかつたことから、統括当直長にその旨連絡し、統括当直長は00時49分FA-UPS-Bの故障のおそれと判断した。また、当直員は、A系側のUPS装置の点検を行い、1時00分、非常用無停電交流電源装置Aが健全であることを確認した。

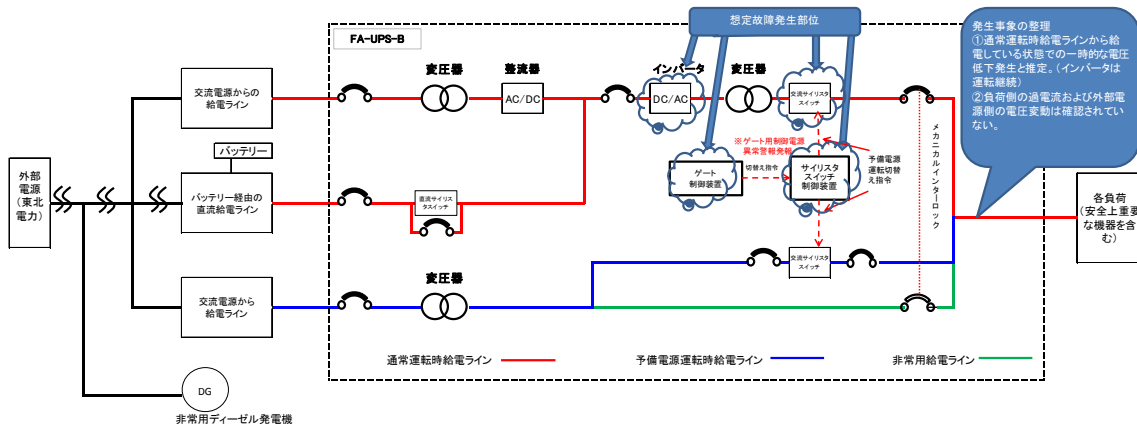
図-3 FA-UPS-B 概要図 (故障想定部位)

- ①インバータ：故障が発生した場合、常用給電側の出力が停止し出力電圧降下が発生する可能性がある。無負荷試験^{※4}、負荷試験^{※5}（模擬、実負荷）にて動作確認を行う。
- ②交流サイリスタスイッチ：故障が発生した場合、常用給電側の出力が停止し出力電圧降下が発生する可能性がある。無負荷試験、負荷試験（模擬、実負荷）にて動作確認を行う。
- ③ゲート制御装置：故障が発生した場合、サイリスタスイッチ制御装置へ誤信号を送り常用給電側の交流サイリスタスイッチが OFF となり、出力電圧降下が発生する可能性がある。無負荷試験、負荷試験（模擬、実負荷）にて動作確認を行う。
- ④サイリスタスイッチ制御装置：故障が発生した場合、交流サイリスタスイッチが誤動作により OFF となり出力電圧降下が発生する可能性がある。無負荷試験、負荷試験（模擬、実負荷）にて動作確認を行う。

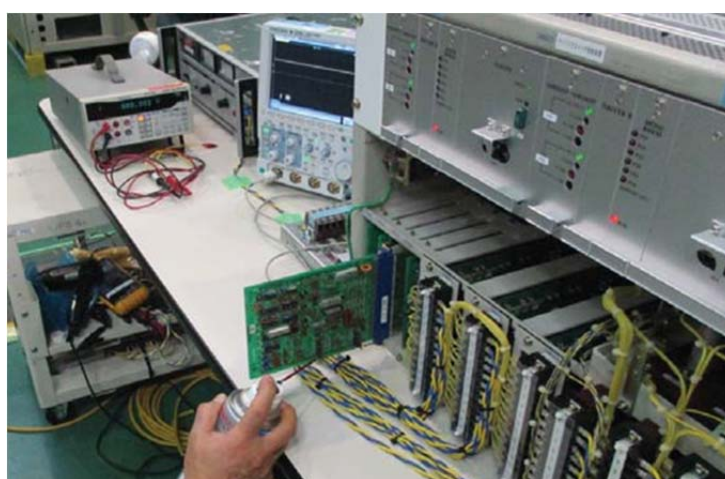
図-4 (2) 工場試験状況 (急冷試験)

能性のあるプリント板3枚について、目視確認、X線による断線確認、打診、加温、急冷試験を行った結果、異常は確認されなかった。

しかしながら、現地調査時に警報を出力する動作時間の測定データにバラツキが見られたプリント板 VSL19 (バックアップ警報回路) に急冷試験を行った結果、動作に遅延する傾向があることが確認されたため、動作が安定するようトランジスタ及び抵抗の交換を行った。

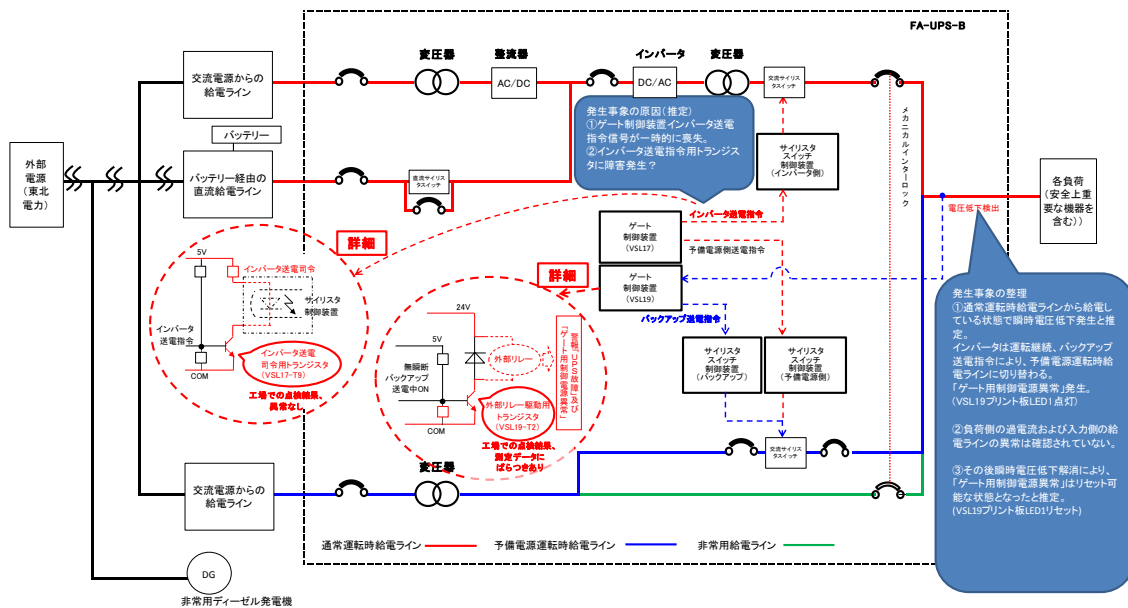
図-6 FA-UPS-B 概要図 (故障想定部位詳細)

また、プリント板 VSL19 (バックアップ警報回路) に使用しているトランジスタと同じ型式のトランジスタがプリント板 VSL17 (サイリスタ切替回路) にも使用されていることから、同様に急冷試験を行ったが、異常は確認されなかった。
