「北陸電力株式会社志賀原子力発電所 2 号炉の原子炉建屋内に雨水が  
流入した事象に係る対応について（指示）」に係る対応について

（報告）

平成 2 9 年 1 月 2 4 日

日本原燃株式会社

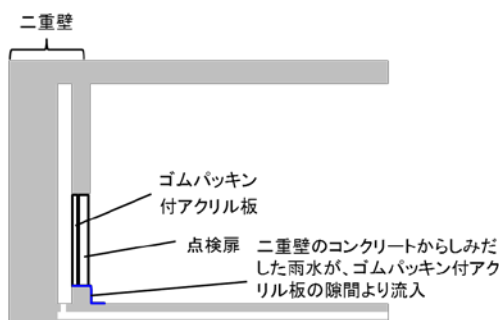
図4 ウラン・プルトニウム混合酸化物貯蔵建屋での雨水流入事象の概要

表－8の事象番号	調査対象	調査対象との関係整理
1	対象	地表面下の分析建屋と出入管理建屋間の貫通部であり、分析建屋は安全上重要な施設を内包する建屋であるため。
2, 6, 7, 8, 9	対象外	発生場所が安全上重要な施設を内包する建屋ではないため。
3, 5, 10	対象外	安全上重要な施設を内包する建屋で発生した事象であるが、地表面上の水の浸入を防ぐ措置の高さより上の位置する貫通部で発生した事象であるため。
4	対象外	建屋外壁の貫通部ではないため。（図4参照。当該箇所は建屋の二重壁点検扉のゴムパッキン付アクリル板）

対策	対策部位	対策内容
対策1	建屋外との貫通部	屋外との貫通部のうち、雨水浸入が影響を与える可能性のある安全上重要な施設がある箇所について、止水処置（ブーツ、コーキング等）の劣化に対し定期的に保全を行う。
対策2	100mm ギャップへの雨水流入箇所	雨水流入対策（止水板欠陥部まで 100mm ギャップへ緩衝材充填）もしくは排水対策（サブドレンピットへ横引き管設置）を検討し実施する。他の 100mm ギャップについても水平展開を行う。
対策3	ハンドホールを介した電線管	ハンドホールの電線管貫通部の隙間から建屋へ雨水流入しないよう、適切な箇所を止水する。
対策4	電線管プルボックスのドレン穴	建屋の屋外に設置されている電線管プルボックス（密閉構造のものを除く）に対し、ドレン穴にゴム栓がついたままとなっているものはゴム栓を外す。
対策5	二重壁の点検扉の内部にあるアクリル板	二重壁の点検扉の内部にあるゴムパッキン付アクリル板に対し、板の周囲をコーキング処置する。
対策6	躯体取り合い箇所からの雨水流入箇所	躯体取合い箇所の補修方法について検討し、補修を行う。

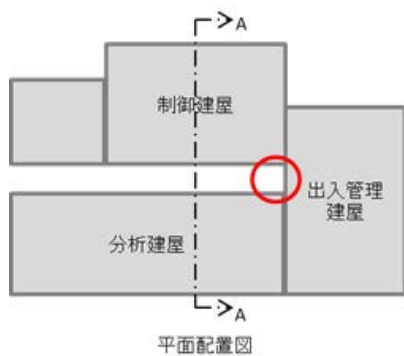
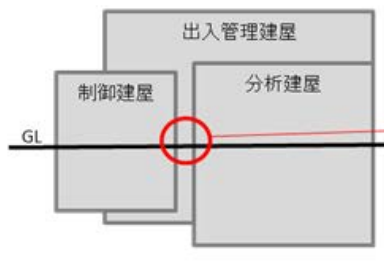
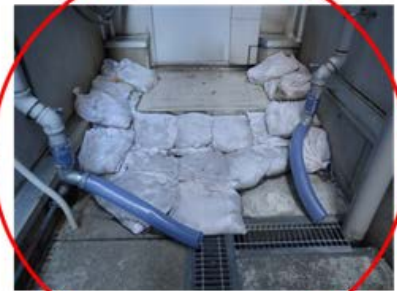
土のうの設置状況

※1 8月17日に発生した雨水の流入事象を踏まえ、建屋—建屋間の隙間に設置された止水板が破損している可能性があるため、建屋際の隙間に土のうを設置し、建屋間の隙間からの水の浸入を防ぐ措置を実施している(下図参照)。

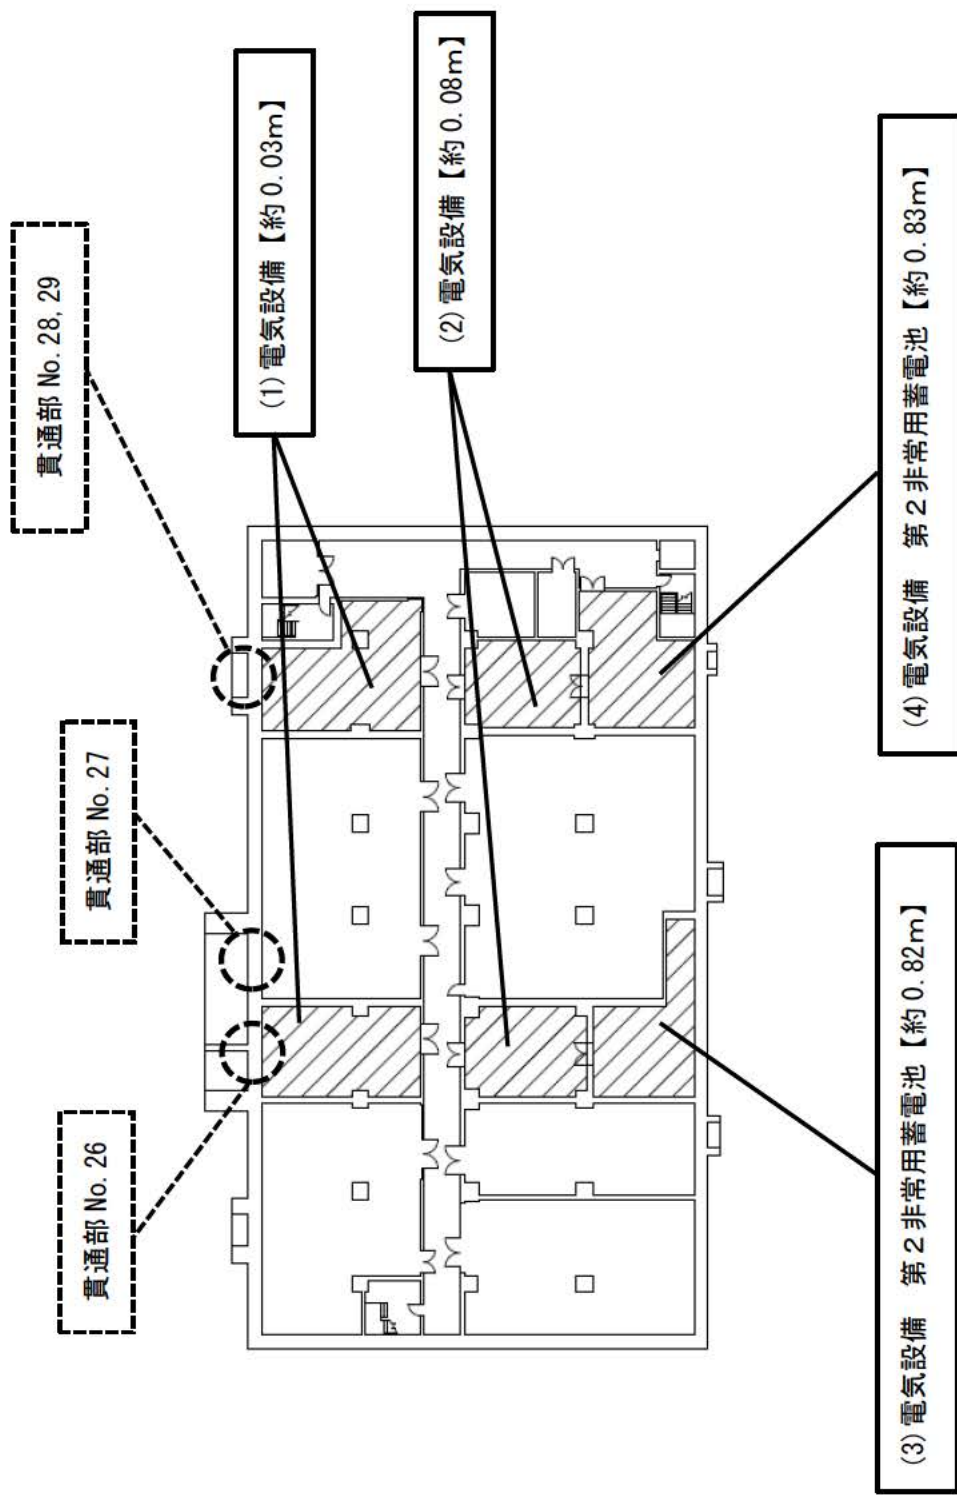
制御建屋（地下2階）

水の浸入を防ぐ措置が未実施の貫通部を通じて、一般共同溝から水が浸入することによる、水の影響を受ける可能性のある安全上重要な施設への影響について評価を実施した結果を表-7にまとめる。これより、最も水の影響を受ける可能性がある安全上重要な施設は、水が到達するまでの時間余裕が最も短い制御建屋地下2階（電気設備（水の影響を受ける可能性のある安全上重要な施設の機能喪失高さ0.03m））であった。

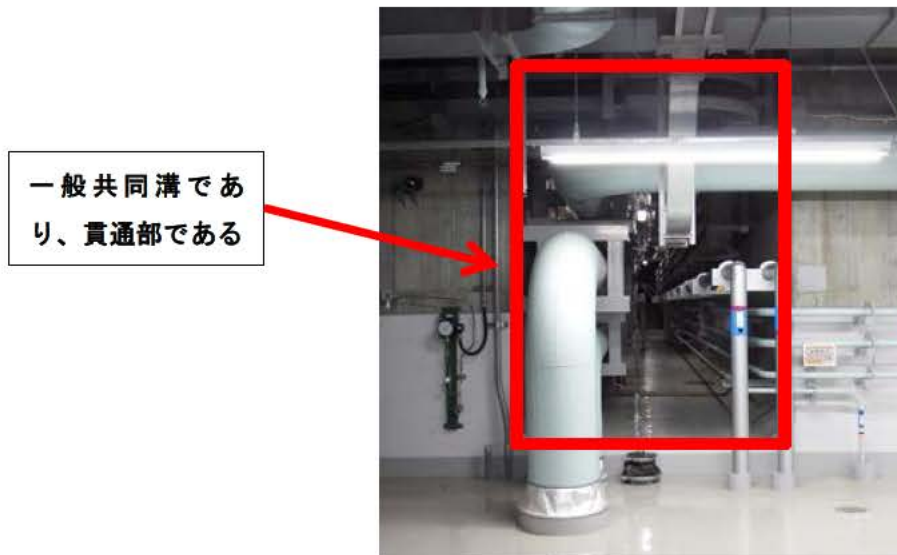
図1 貫通部の状況

「使用済燃料受入れ・貯蔵建屋」と「使用済燃料の受入れ施設及び貯蔵施設用安全冷却水系冷却塔B基礎」に繋がる一般共同溝は、図1に示すような一般共同溝そのものが貫通部となっている。当該貫通部は、人の入域を想定しているため一般共同溝床面からの高さが0.00mであることから、添付資料－4の一般共同溝有効体積が算出できず、建屋貫通部までに水が到達するまでの時間余裕が評価できない。

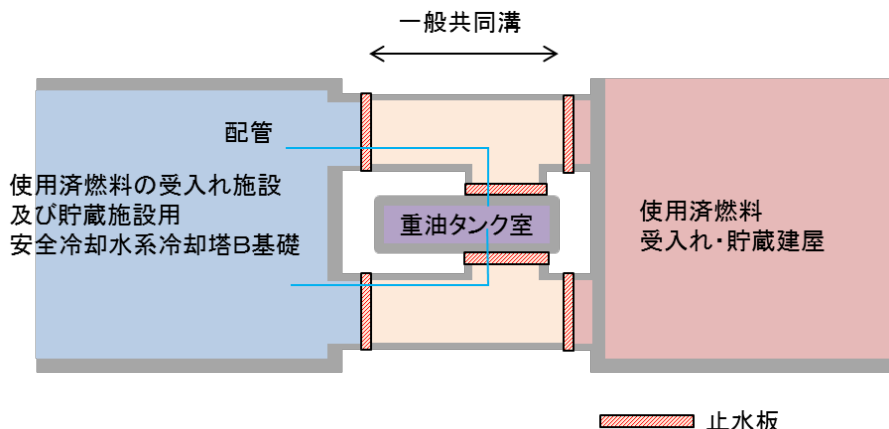
図2 一般共同溝の平面図

当該一般共同溝は、図2に示す構造を有しており、接するすべての建屋との間には、止水板が設置され水の浸入を防止していることを確認した。このため、一般共同溝と建屋の隙間を通じて水が浸入することはないと評価する。

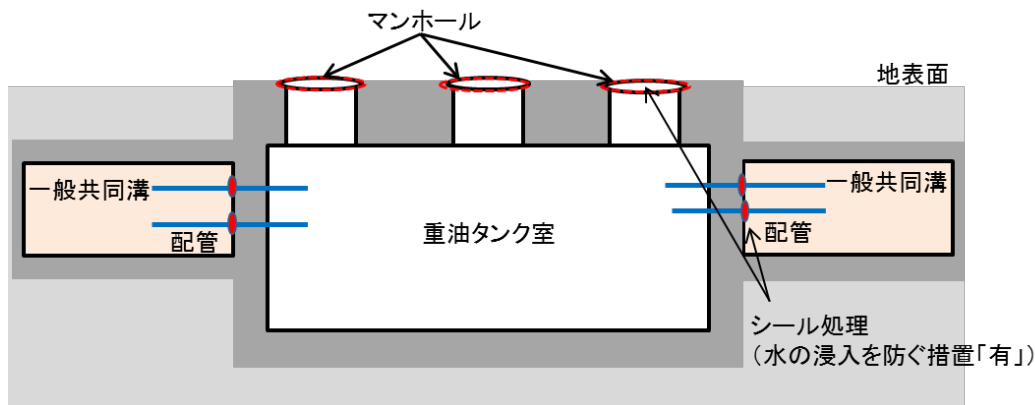
図3 重油タンク室における水の浸入を防ぐ措置

当該一般共同溝は、重油タンク室に接しており、重油タンク室に繋がる配管の貫通部が存在している。仮に重油タンク室内に水の浸入がある場合は、貫通部を通じて、当該一般共同溝に水が浸入する可能性がある。このため、この貫通部に対して水の浸入を防ぐ措置の有無を確認し、シール処理による水の浸入を防ぐ措置が実施されていることを確認した。さらに、マンホールについてもシール処理による水の浸入を防ぐ措置が実施されていることを確認したことから、重油タンク室への水の浸入はないと評価する。

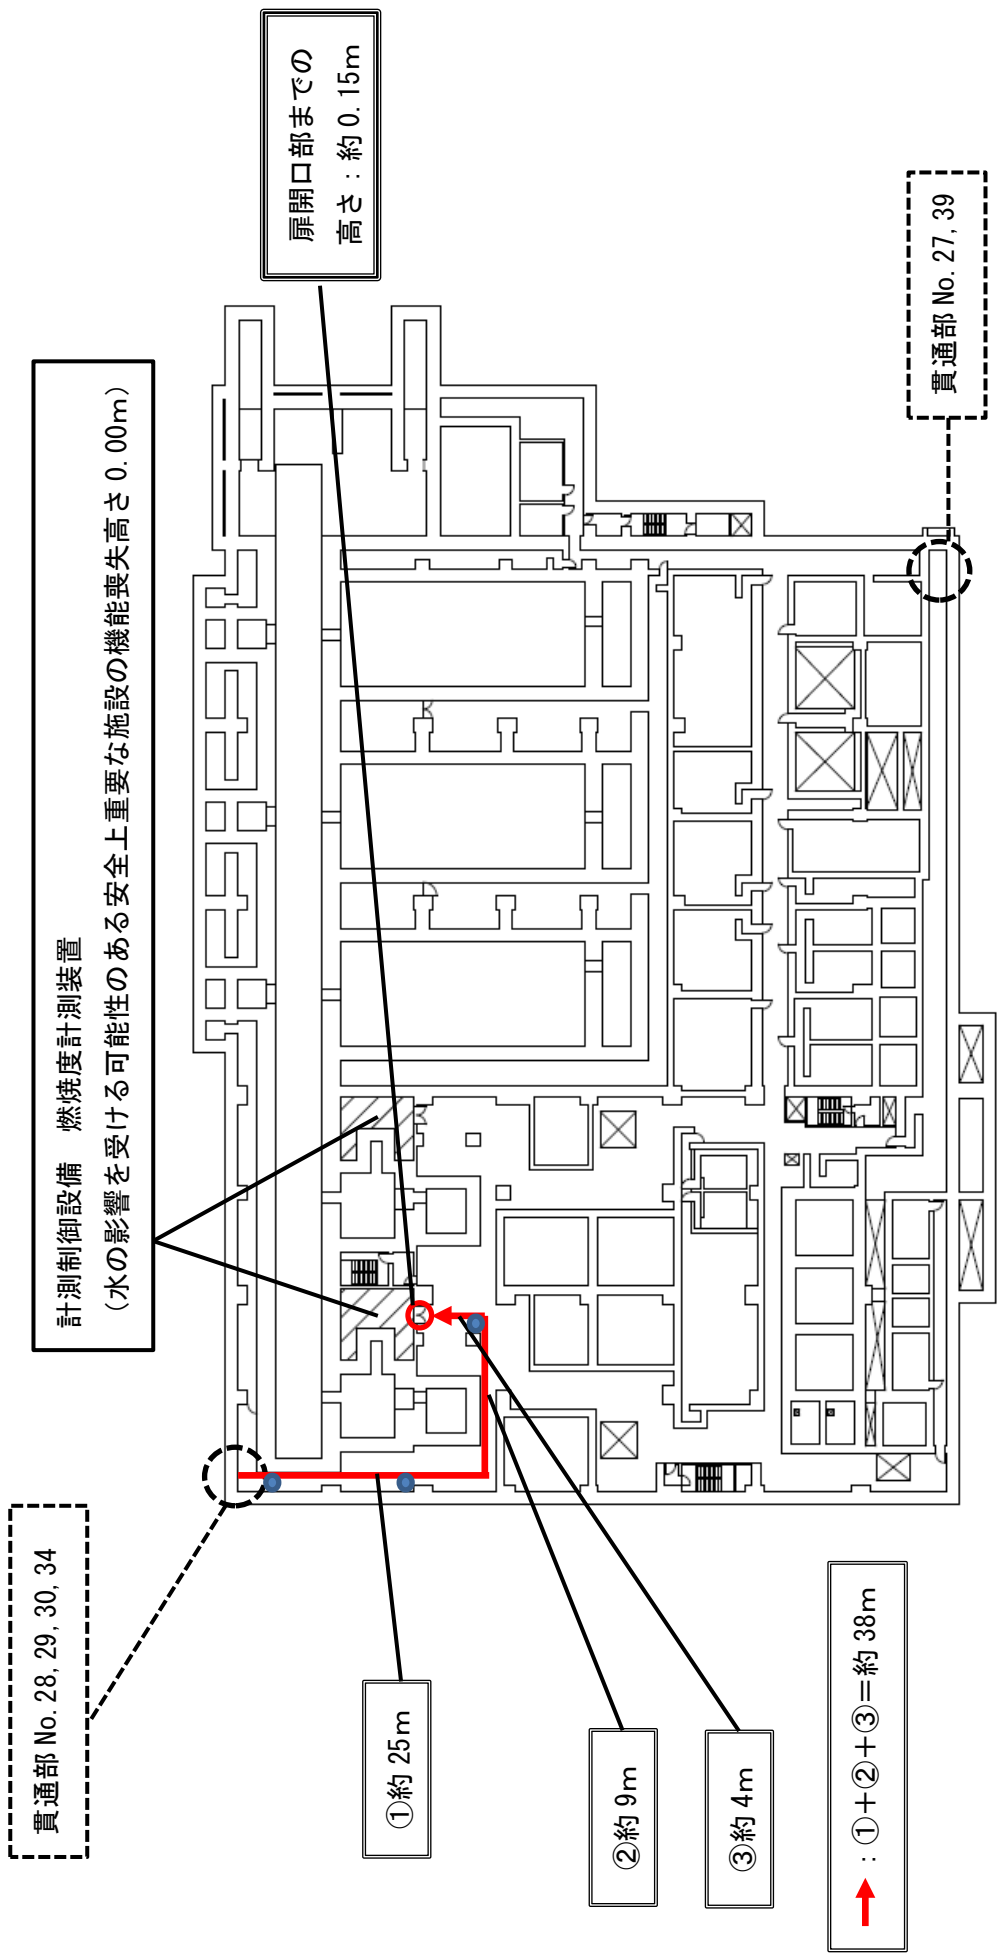
貫通部 No. 28, 29, 30, 34

使用済燃料受入れ・貯蔵建屋地下 2 階においては、水の浸入を防ぐ措置が未実施の貫通部から、機能喪失高さが 0.00mの水の影響を受ける可能性のある安全上重要な施設までの最短距離は約 38mであった。また、水の想定浸入経路上には床ドレンが 3 箇所設置されている。さらに、経路上にある扉は扉開口部までの高さが約 0.15mあることから、仮に床ドレンの機能を期待しないと仮定し 5. 2 (1) と同様の評価を行った結果、表－6－2 に示すとおり、浸入した水が扉開口部に到達するまで約 13636 時間の時間余裕があることを確認した。また、計測制御設備 燃焼度計測装置については、水が浸入した場合に当該設備の機能に影響を及ぼす可能性はあるが、使用済燃料の取扱を停止することで、安全に影響を及ぼすことはない。

計測制御設備 燃焼度計測装置  
 (水の影響を受ける可能性のある安全上重要な施設の機能喪失高さ0.00m)
