# ガラス固化体貯蔵建屋の概要

ガラス固化体貯蔵状況と周辺工事状況（各貯蔵区域調査開始前までのガラス固化体貯蔵状態）

### 各貯蔵区域の主な状態観察結果

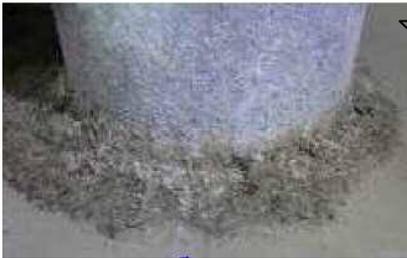
<p>第1、第2貯蔵区域は堆積物が多い</p>

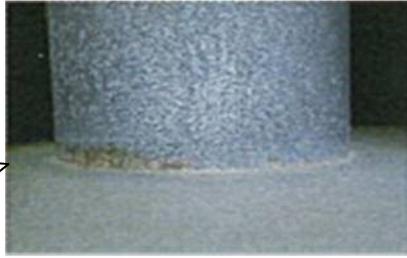
<p>第3、第4貯蔵区域は堆積物が少ない</p>	
	収納管 (底面)

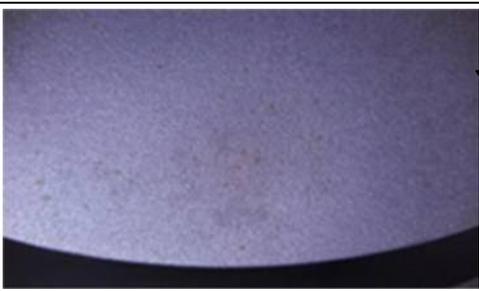
<p>第4貯蔵区域の一部にのみ変色あり（側面に 変色はない）</p>	
通風管

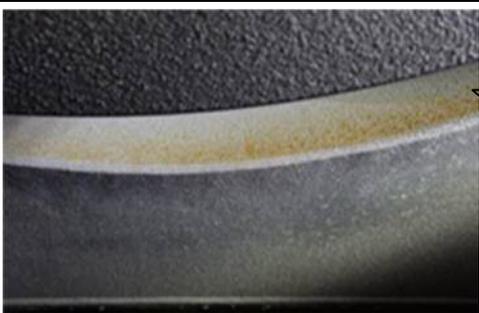
<p>下端部に変色あり</p>		
下部プレナム 形成板

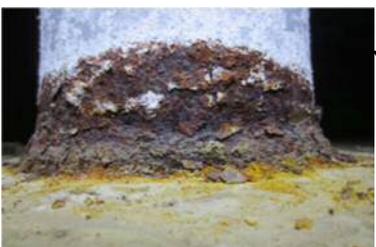
<p>第1、第2貯蔵区域に濃い変色部あり</p>

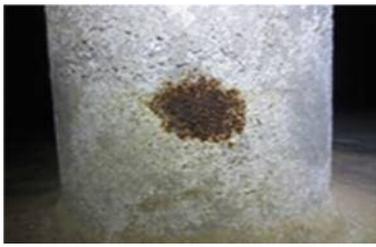
<p>第1貯蔵区域に濃い変色部あり</p>

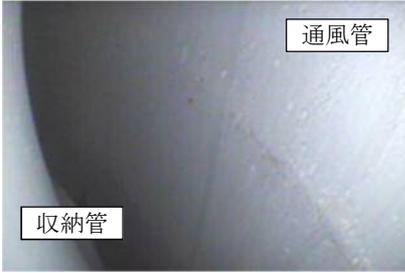
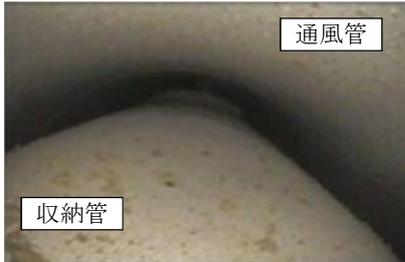
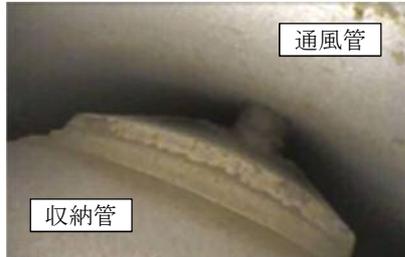
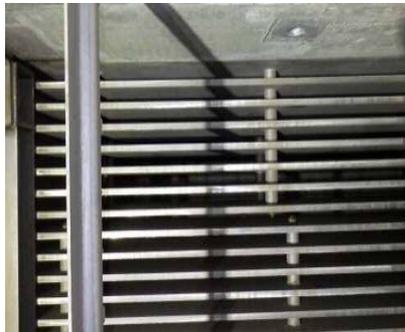
観察の結果、円環流路を閉塞するような形状の変化、異物等はない。

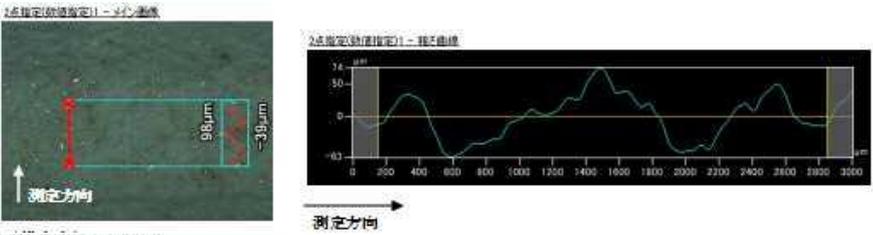
No.70 左側	百数十μm以下 有意な凹凸無し

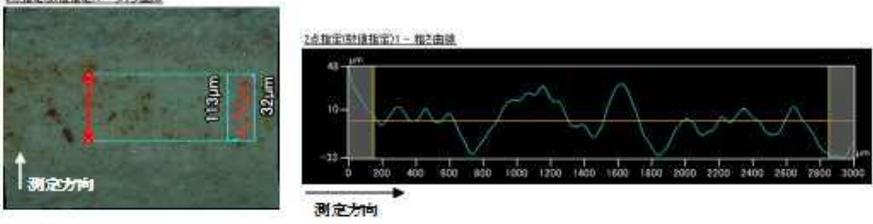
No.70 右側	百数十μm以下 有意な凹凸無し
第2貯蔵区域 位置決め部材

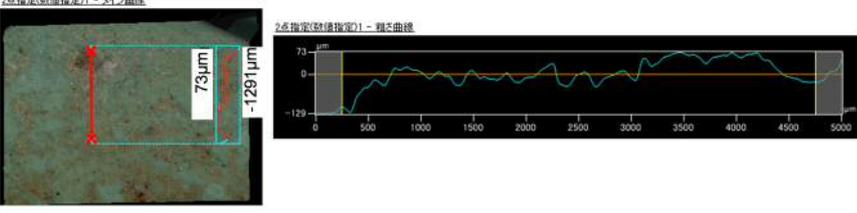
No.14	百数十μm以下 有意な凹凸無し

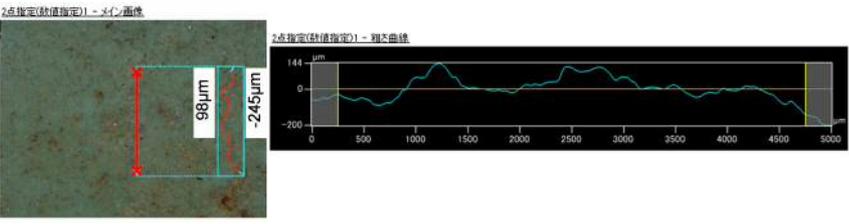
No.15	百数十μm以下 有意な凹凸無し
考察	<p>A1 溶射皮膜が欠損し、母材からの錆によって膨れ上がった場合、A1 溶射皮膜表面は 160 μm 以上（建設当時の管理値）と比べ凸状態になると考えられる。</p> <p>例) 鉄が 1mm 腐食すると 2.3mm に膨張するとの知見あり</p> <p>これまでの調査実績から、変色の有無に係わらず A1 溶射皮膜表面は数十～百数十 μm の凹凸があることが確認されているため、茶褐色部と周辺の健全部との凹凸の傾向を確認し、凹凸に有意な差がない場合 A1 溶射皮膜表面のみが変色していると考えられる。</p> <p>レプリカ分析結果は、各貯蔵区域全てにおいて凹凸に有意な差(数百 μm ～数 mm)がないことを確認した。したがって、凹凸に有意な差 (63 μm ～137 μm) がないため、変色部は母材の腐食性生物に起因する体積膨張はないものとする。</p>

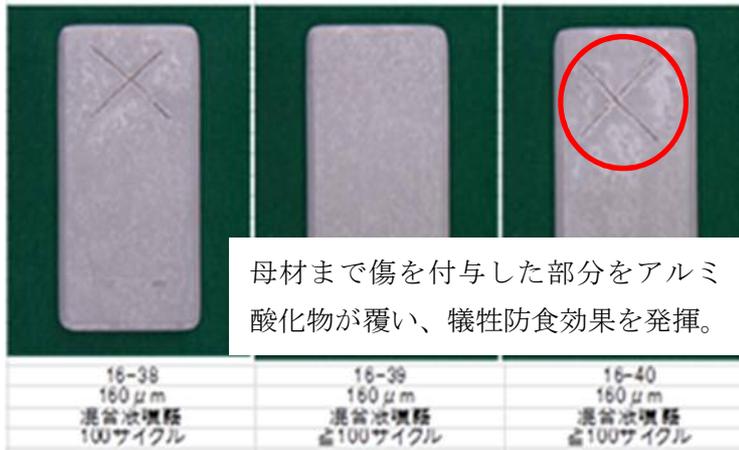
アルミニウム溶射試験片 (160 μm)  
外観写真 100 サイクル後

今回の試験の結果、アルミニウム溶射鋼では、100 サイクルで約 10 年相当の試験片の劣化加速であると推定されることがわかり、試験片の母材まで傷を付与した部分には、鉄さびの発生が見られたが、アルミニウム溶射が酸化して、犠牲防食効果を発揮している様子が確認された。

傷を付与していない試験片は、100 サイクル実施後の試験片の断面観察においても、腐食や浸み出しによる変

色は確認されなかった。

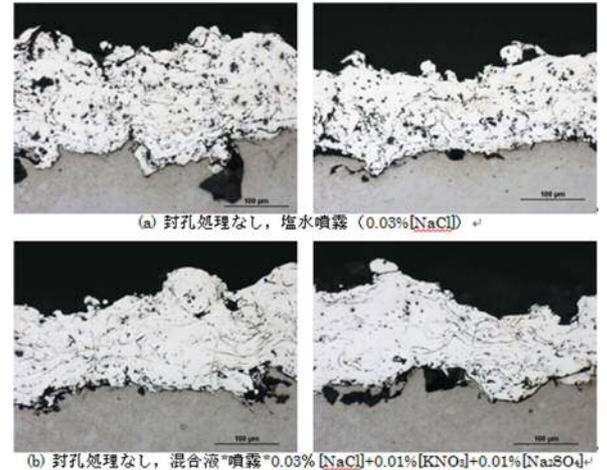
アルミニウム溶射試験片 (160 μm)  
断面観察写真 100 サイクル後

複合サイクル試験機による劣化加速試験の試験条件として、第 3、第 4 貯蔵区域の位置決め部材よりも多い塩分量かつ、実環境よりも短時間で塩乾湿を繰り返し、約 10 年相当のアルミニウム溶射試験片の劣化加速を行なったが、浸み出しによる変色や腐食は確認されなかった。

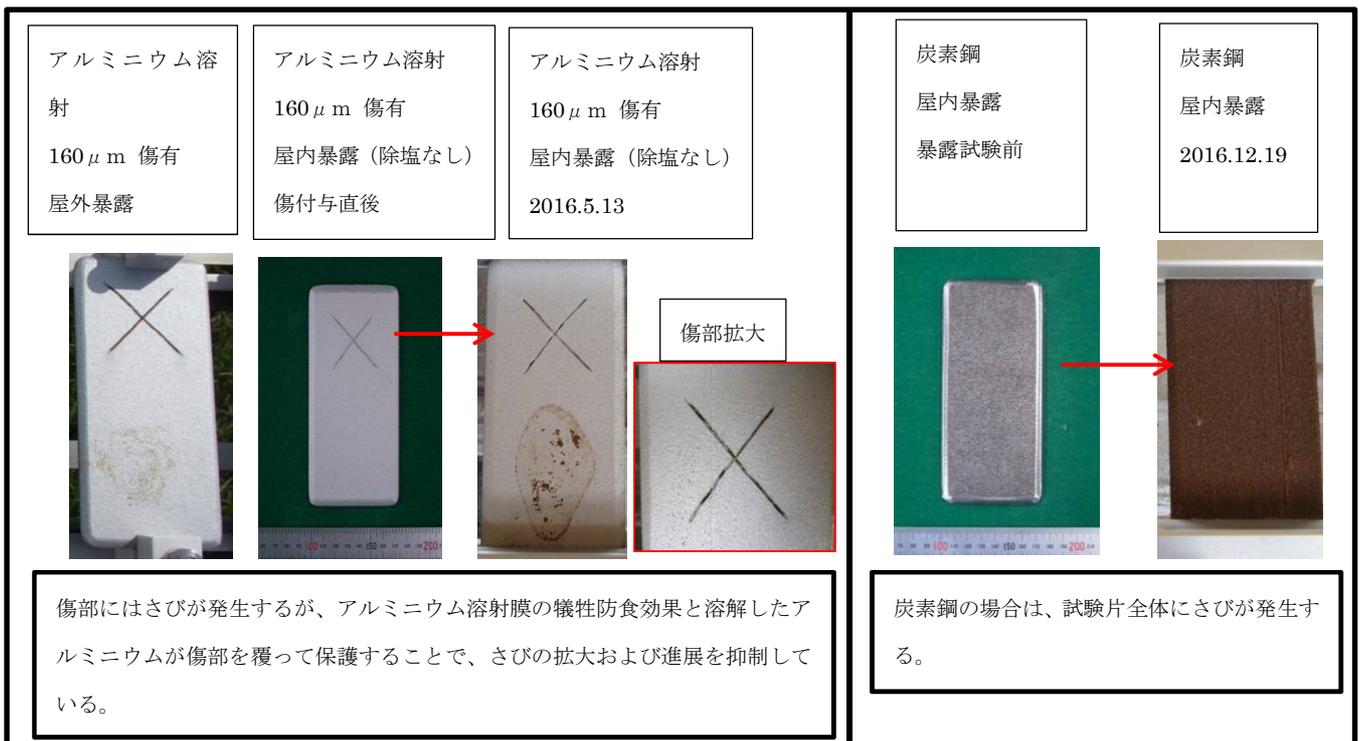
外観写真

試験では、傷を付与したアルミニウム溶射試験片については、設置場所やフィルタによる除塩有無にかかわらず、傷周辺のアルミニウム溶射膜が溶解することで、傷部を覆って保護する様子が確認され、犠牲防食効果を発揮して下地のさびの進展を抑制している様子が確認された。

傷を付与していない試験片については、顕著な腐食は確認されず、付着物 (鉄さび) を模擬した溶液を塗布した部分についても、溶液が乾燥したことにより、アルミニウム溶射表面に茶褐色の色が残るものの、鉄さびの付着が起因となって、腐食が進展する様子は確認されなかった。

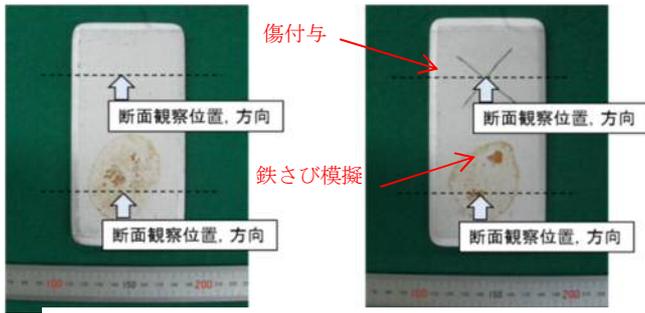
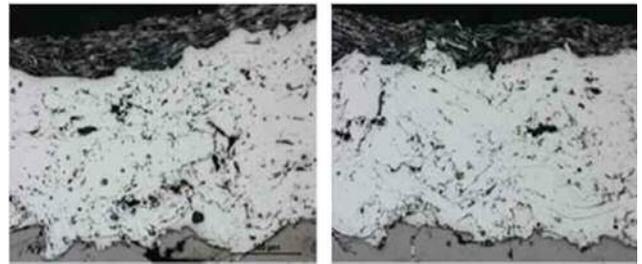
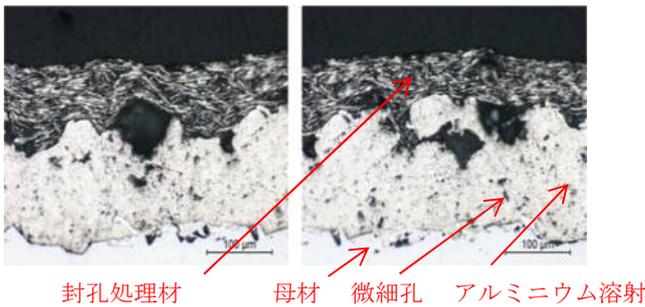
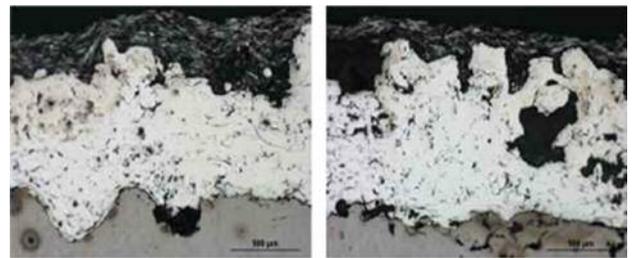
断面観察写真

3カ月経過、7ヶ月経過のAl溶射試験片の断面観察において、腐食や浸み出しは確認されず、健全な状態であった。
