「北陸電力株式会社志賀原子力発電所 2 号炉の原子炉建屋内に雨水が  
流入した事象に係る対応について（指示）」に係る対応について  
（再調査結果の報告）

平成 3 0 年 3 月 1 3 日

日本原燃株式会社

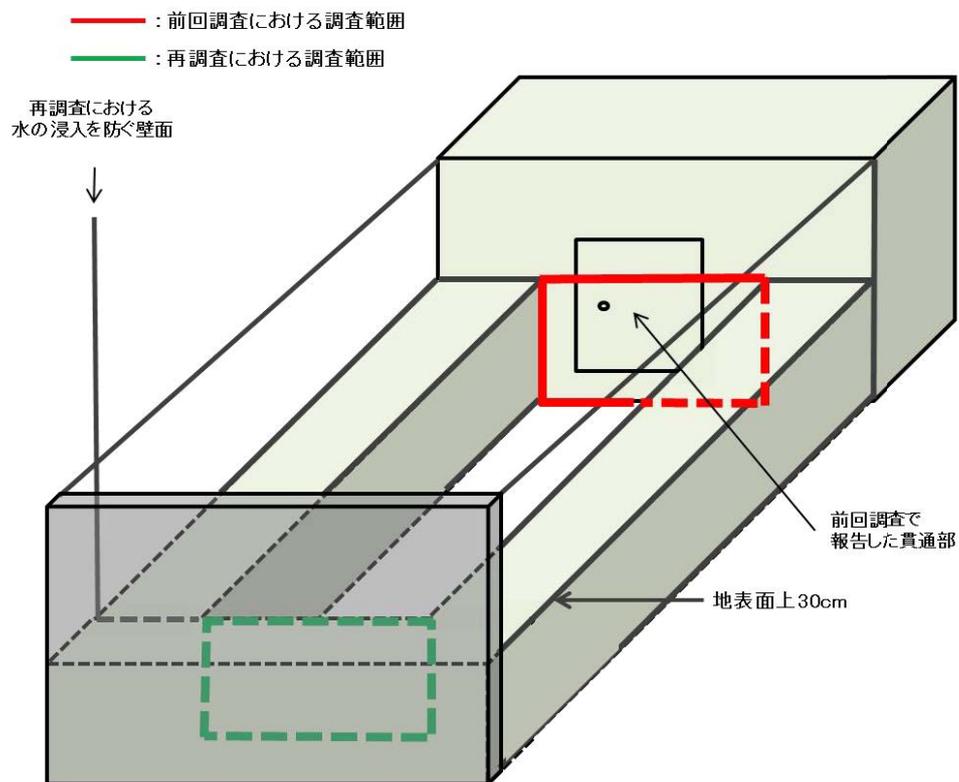
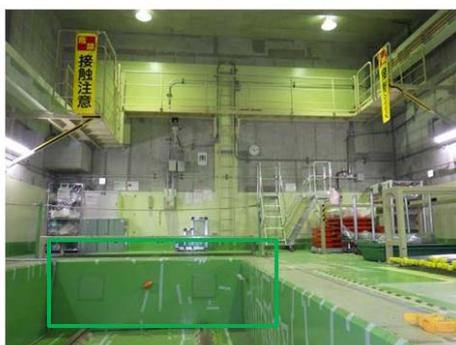
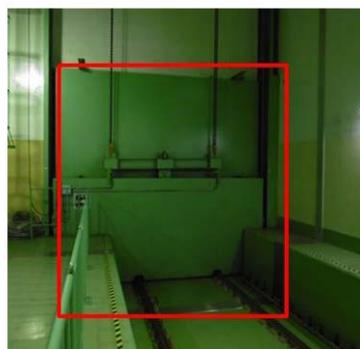
図－1 使用済燃料受入れ・貯蔵建屋における水の浸入を防ぐ壁面の適切な位置への見直し外略図

前回調査報告では、使用済燃料受入れ・貯蔵建屋に止水板により水の浸入を防ぐ措置を施した貫通部が1箇所あると報告していたが、調査する壁面が誤っており、再調査では安全上重要な施設を内包する建屋への水の浸入を防ぐ目的を踏まえ、水の浸入を防ぐ壁面を適切な位置に見直し(図-1参照)、その適切な壁面を確認した結果として、貫通部が存在しないことを確認した。(詳細は、添付資料-4参照)

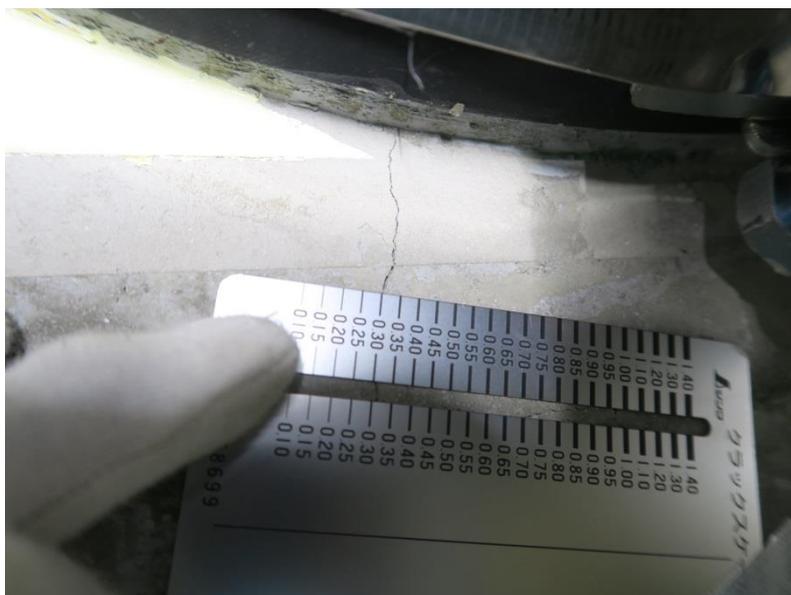
図－2 貫通部の亀裂・損傷の例

現場確認を徹底し図－2 に示すような 0.2 mm 以上<sup>※3</sup> の亀裂・損傷を確認したことや、貫通部のシール状況だけでなくケーブルトレイ等の貫通対象物そのものの内部を経由した水の浸入経路を考慮した結果等により、水の浸入を防ぐ措置「有」が 483 箇所から 393 箇所に減少、「無」が 57 箇所から 200 箇所に増加した。(水の浸入を防ぐ措置の有無の増減理由の詳細は、**添付資料－3**、**添付資料－4** 参照)

亀裂・損傷を確認した貫通部については、確認後速やかに不適合管理下に置き、順次モルタル再施工等の補修をしている。(詳細は、**添付資料－5** 参照)

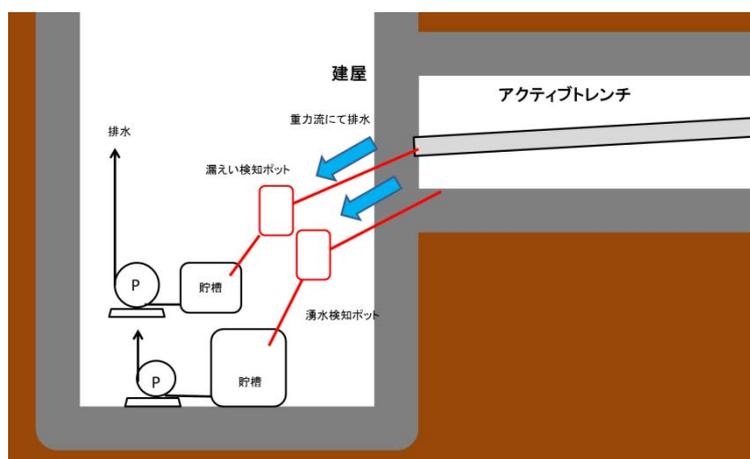
図-3 アクティブトレンチ排水設備

貫通先がアクティブトレンチの場合、アクティブトレンチに水が浸入した場合には図-3に示すように浸入した水が重力流により排出される構造となっており、アクティブトレンチに水が滞留することはない。従って、水の影響を受ける可能性のある安全上重要な施設には影響が無いと評価する。

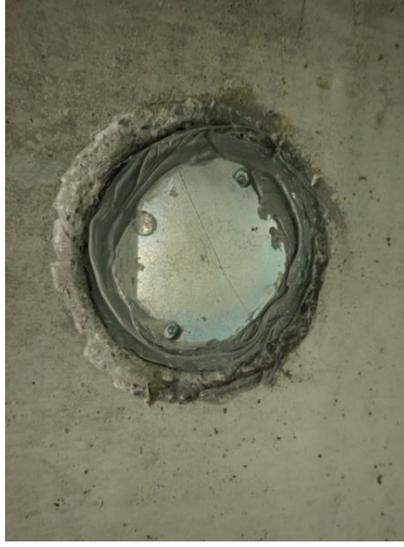
- (3) 本来、対象とすべきもの（予備電線管）を対象外と誤認した

閉止キャップの付いた予備電線管は、閉止キャップ（蓋）が付いていることにより貫通してないと考え、貫通部として扱わなかった。調査担当課による個別の判断により、本来対象とすべき貫通部を報告対象外として扱ったことが問題であった。

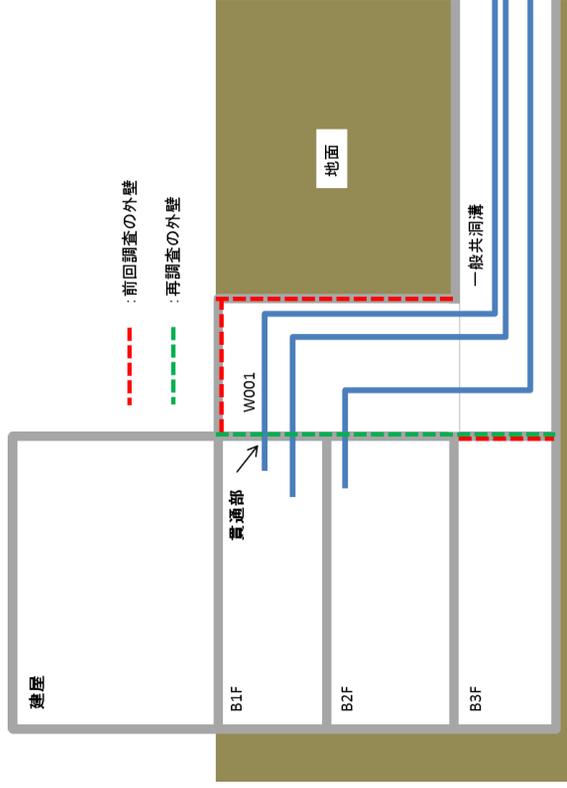
(5) 建屋外壁の設定の見直し

貫通孔配置図を用いて建屋外壁を確認し、部屋番号が取られていた区域を建屋外壁と設定した。指示文書の主旨（建屋への水の浸入を防止すること）を踏まえた調査結果の十分なチェックがなかったことが問題であった。

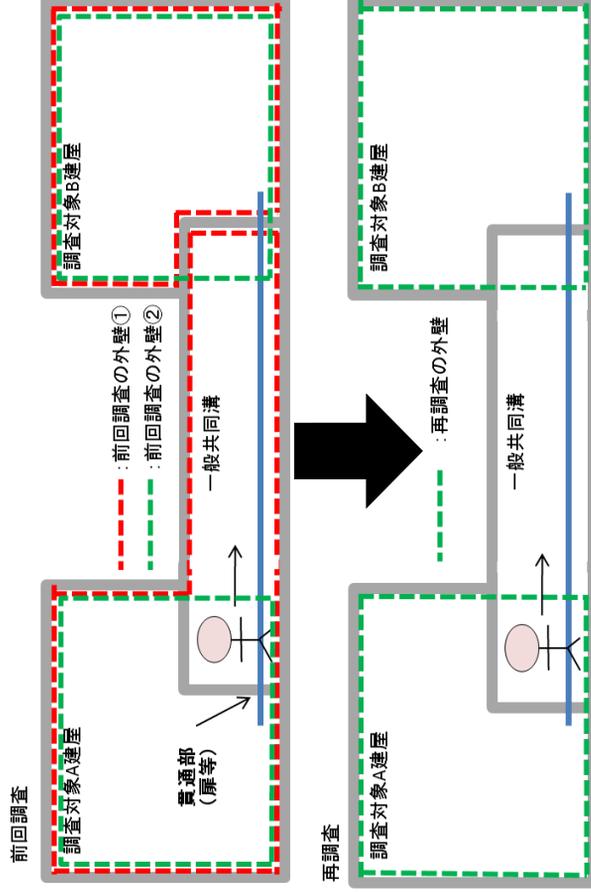
(6) 通路開口（作業員が行き来する等大きな開口）の扱いの統一

通常、建屋と一般共同溝の間には壁があるが、通路開口となるような特殊な構造の箇所は、通路開口が建屋と一般共同溝の間の貫通部であるとの認識がなかったため、建屋により貫通部のカウントにバラツキが生じた。特殊な構造である箇所に対するカウント方法が不明確であったことが問題であった。

【再調査】建屋外壁の延長線上で区別するように統一した。

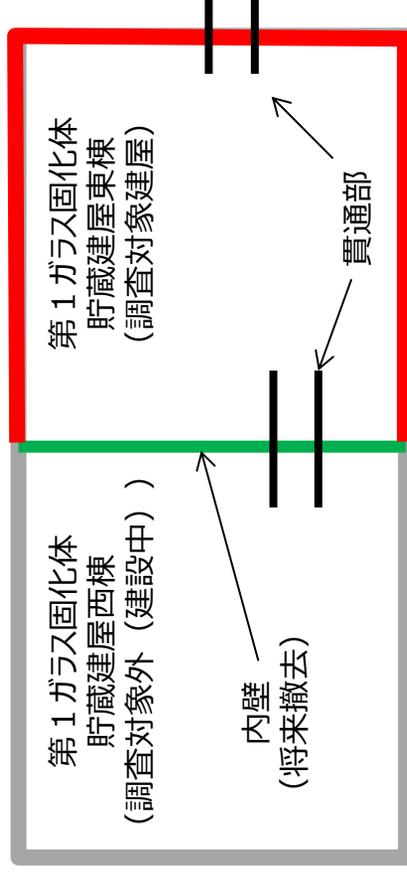
(8) 第1ガラス固化体貯蔵建屋東棟と第1ガラス固化体貯蔵建屋西棟の境界壁の貫通部の報告漏れ

第1ガラス固化体貯蔵建屋東棟としての外壁は赤+緑部分であるが、緑部分は内壁であり将来撤去することから外壁ではないと考え、赤部分のみ調査した。調査結果の十分なチェックができていなかったことが問題であった。

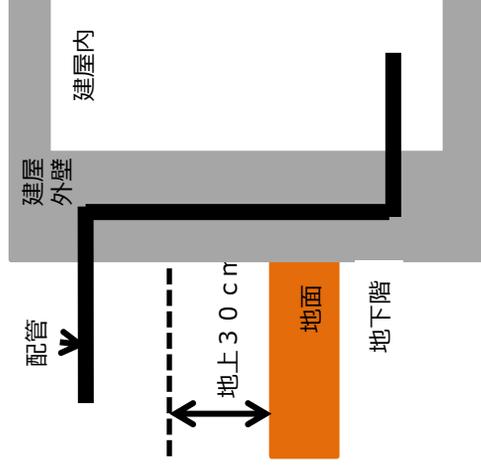
C：地下階から地表面30cm以上に貫通している貫通部の再整理

片側が地下階に貫通しているため、地表面以下に貫通する貫通部として整理し、報告対象とした。調査結果の十分なチェックができていなかったことが問題であった。

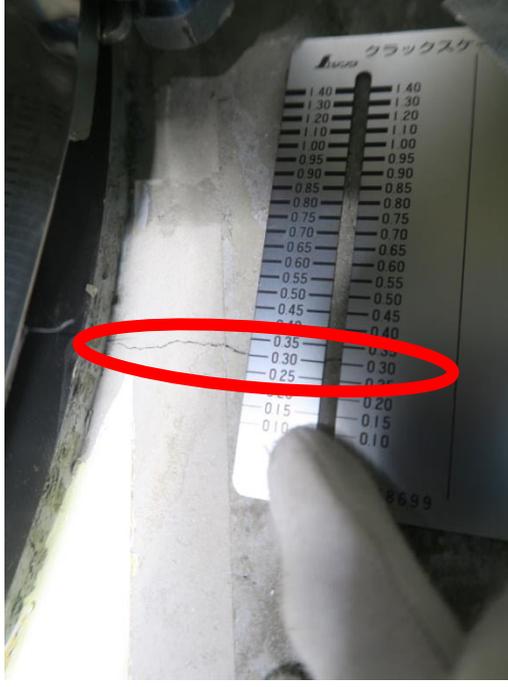
D：0.2mm以上の亀裂・塗装剥がれに伴い、水の浸入を防ぐ措置「有」→「無」

社内検証の結果、調査担当課で亀裂損傷が無いとした貫通部に亀裂損傷が見つかり、調査計画書において貫通部の亀裂損傷を現場で目視確認する範囲と方法が明確でなかったことが問題であった。亀裂損傷を確認する距離、明るさ等を計画書で明確にし、教育する改善を図った。

今回、水の浸入を防ぐ措置に影響する可能性のある亀裂・損傷を徹底的に現場確認（近接、照度の確保等の徹底）した事により、貫通部周辺（建屋外壁と貫通部の繋ぎ目）に0.2mm以上の※の亀裂・損傷を新たに確認した。(例：0.3mmの亀裂)

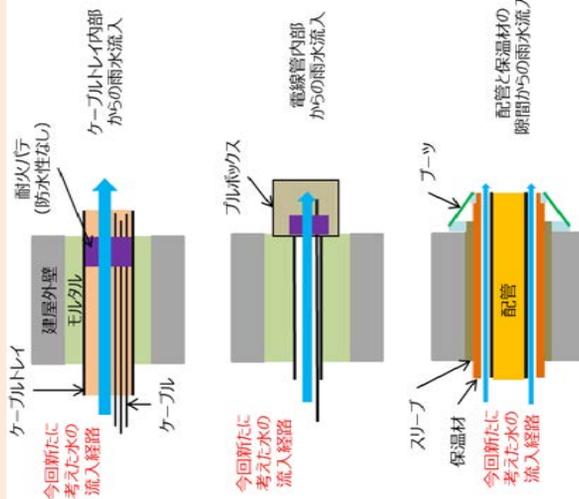
設計図書により貫通部のシール要求を机上確認し、そのとおり施工されているか否かを現場確認することで、水の浸入を防ぐ措置「有」「無」を判断した。水の浸入を防ぐ措置「有」「無」に対する考え方が明確でなかったことが問題であった。

貫通部におけるシール状況のみでなく、貫通対象物そのものの内部を経由した水の浸入など、水の浸入の可能性のある経路を徹底的に検討し、上記シールタイプを水の浸入を防ぐ措置「無」と整理し、水の浸入を防ぐ適切な措置を施すこととした。

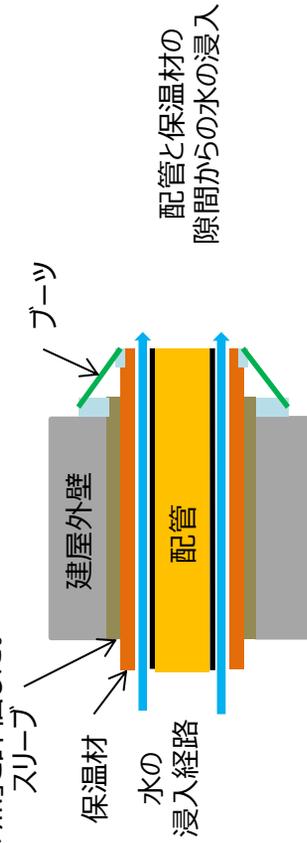
## ①水の浸入を防ぐ措置「有」とするために工事が必要な貫通部 【4 2 箇所】

【例】保温材の上にブーツが施行されている貫通部  
水の浸入の可能性のある経路を徹底的に検討し評価した結果、配管と保温材の隙間からの雨水流入を想定し、水の浸入を防ぐ措置「無」と評価した。

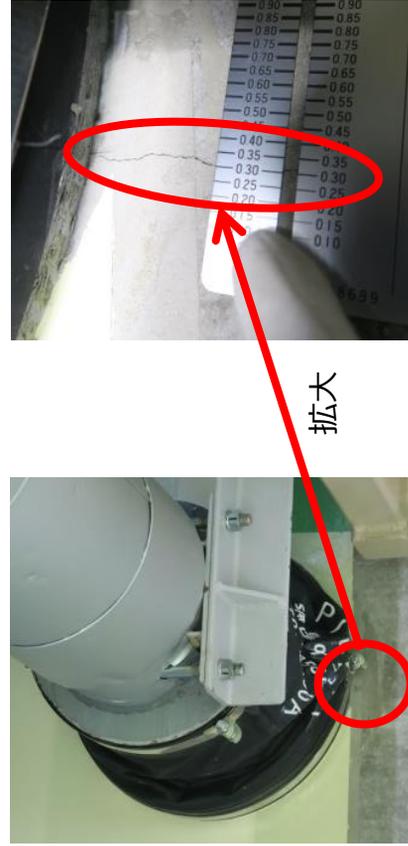
## ②0. 2 mm以上の亀裂損傷を確認した貫通部 【7 1 箇所】

貫通部周辺の微小なひび割れも亀裂損傷として評価した。

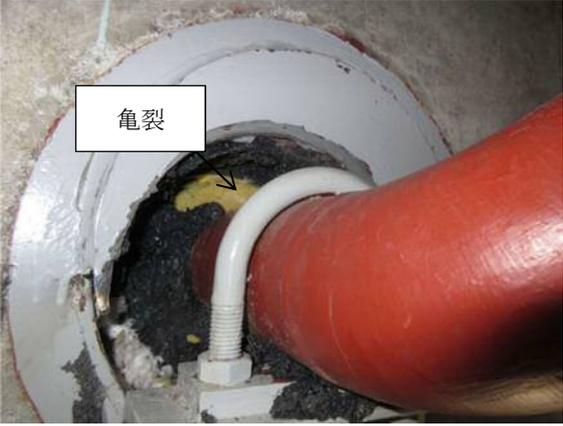
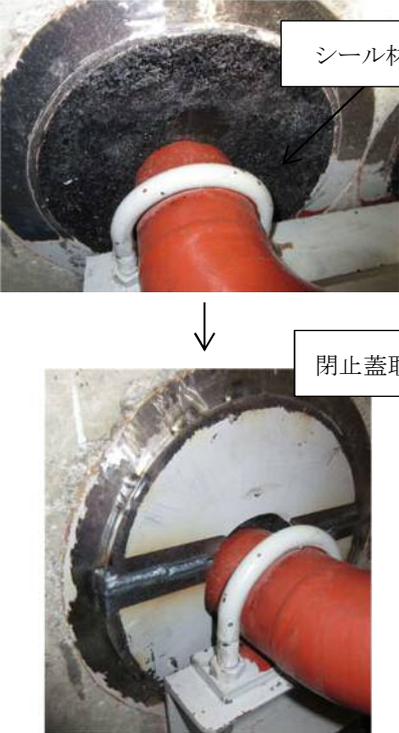
(4) 閉止蓋の再施工

<p>亀裂</p>

<p>シール材施工</p> <p>↓</p> <p>閉止蓋取り付け</p>

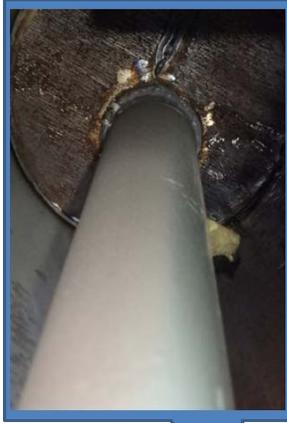
2017年8月雨水浸入箇所
