別紙1 油圧作動油の漏えいの原因について

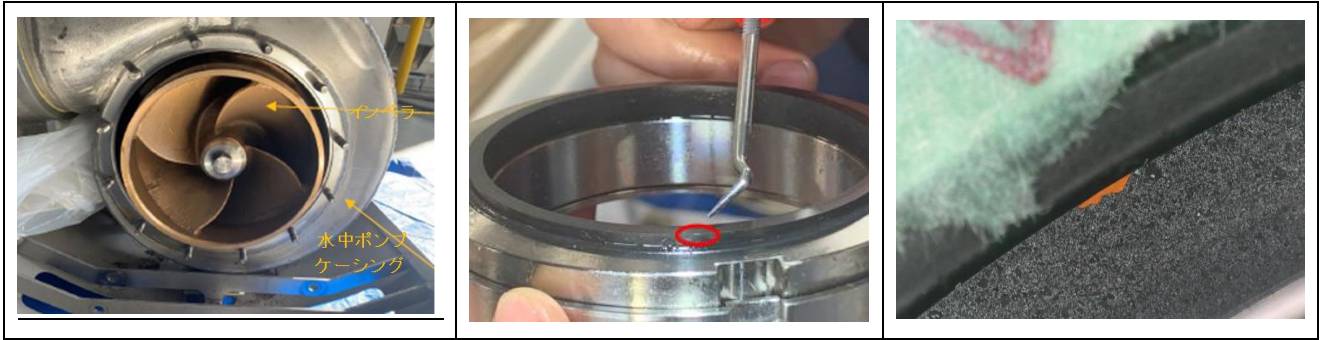
写真 (メカニカルシール損傷箇所)

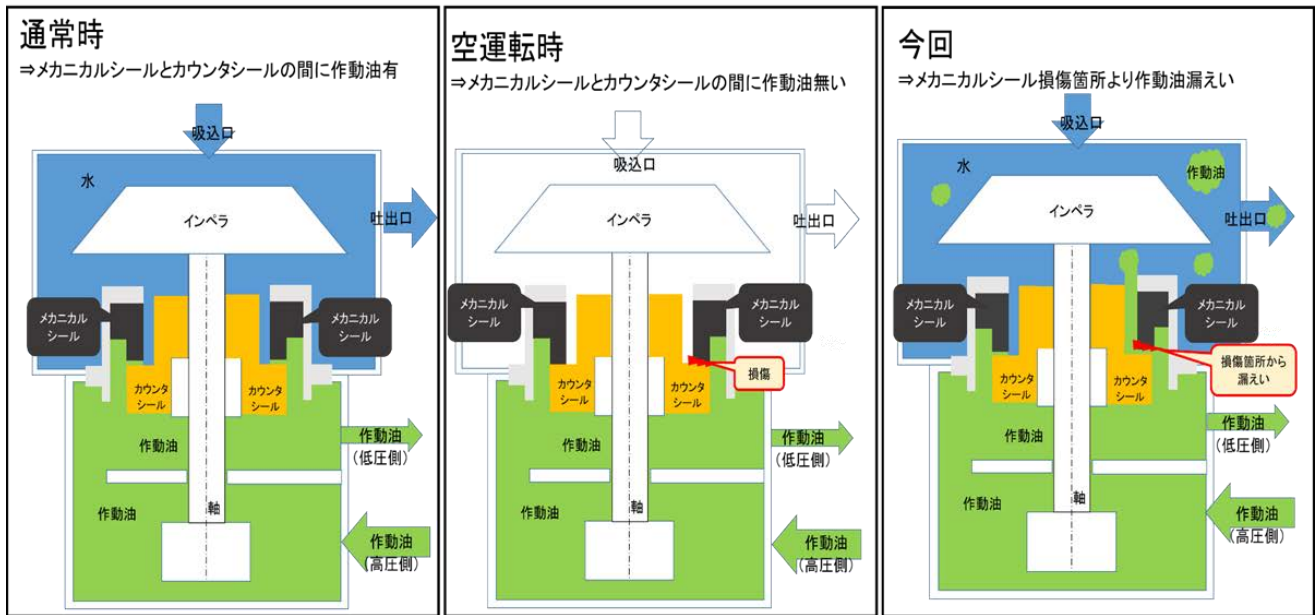
図1 (水中ポンプの空運転によるメカニカルシール損傷箇所からの漏えい)

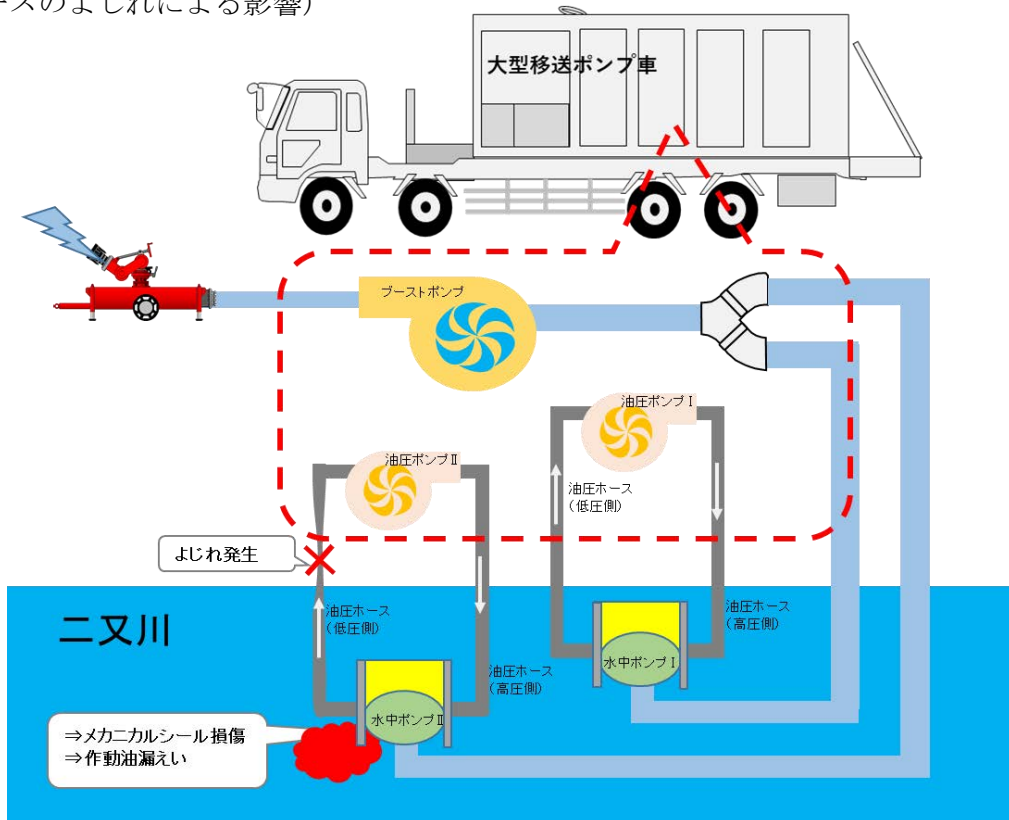
図2 (油圧ホースのよじれによる影響)
