点検2：高所（ダクト上面）、天井裏の目視点検

3. 点検結果（ダクトに関連するものを抜粋）

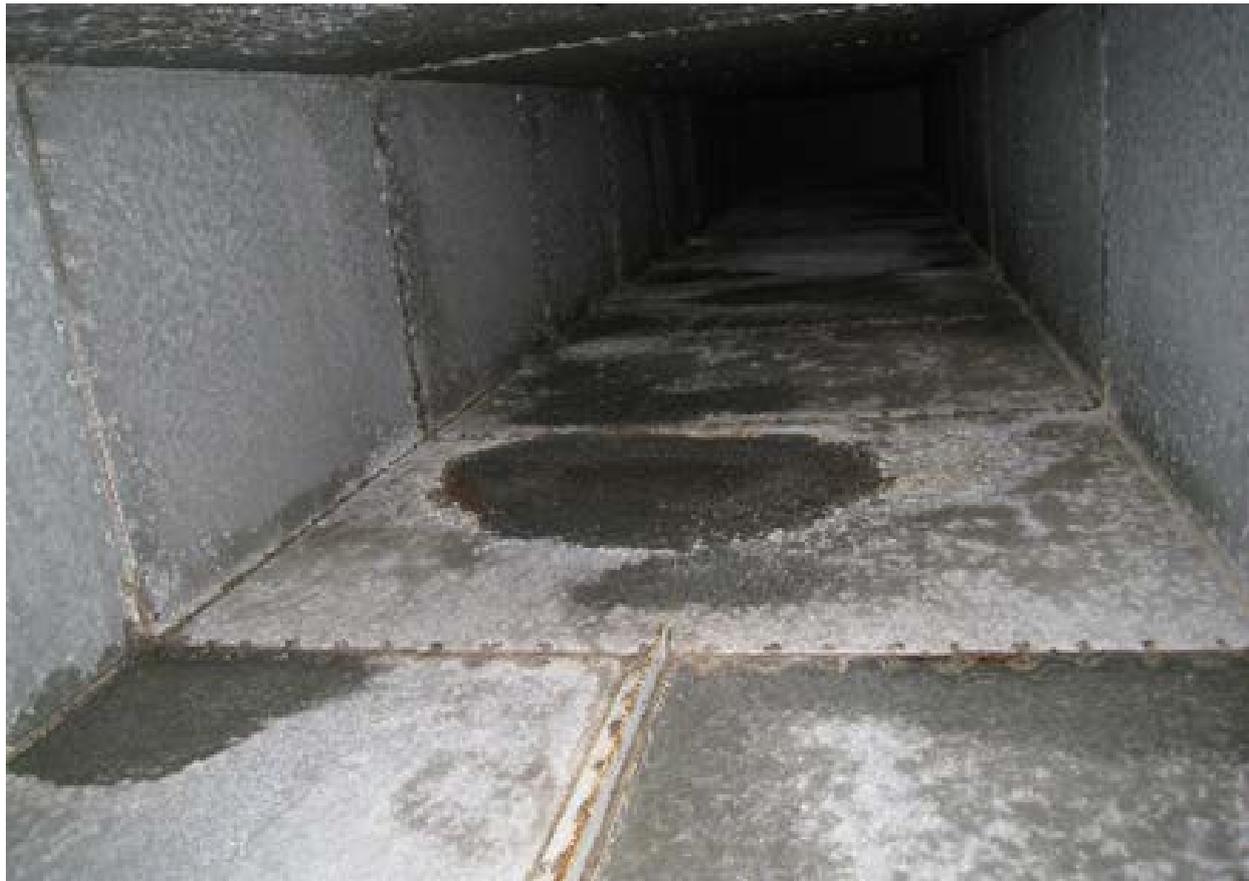
0. ウラン濃縮工場2階 1号高周波電源室

0-1: ダクト内部 変色・一部錆有り △

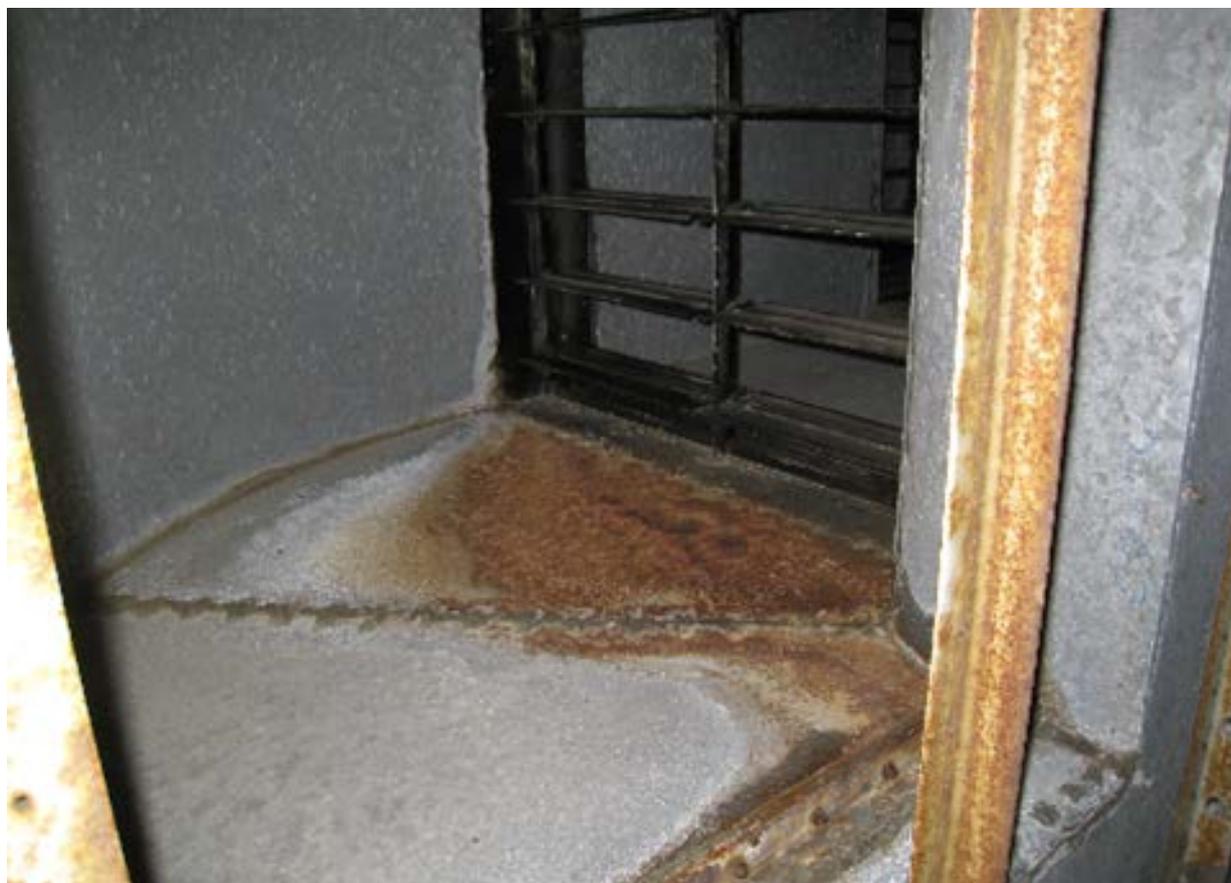
0-2: ダクト内部 変色・錆有り △

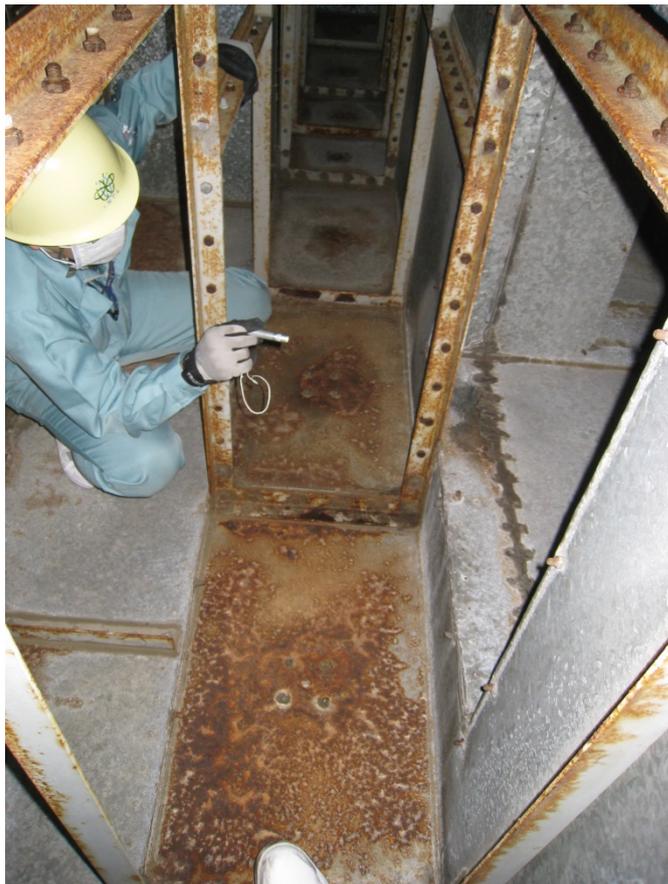
0. ウラン濃縮工場2階 1号高周波電源室

0-3 : ダクト内部 変色・錆有り △

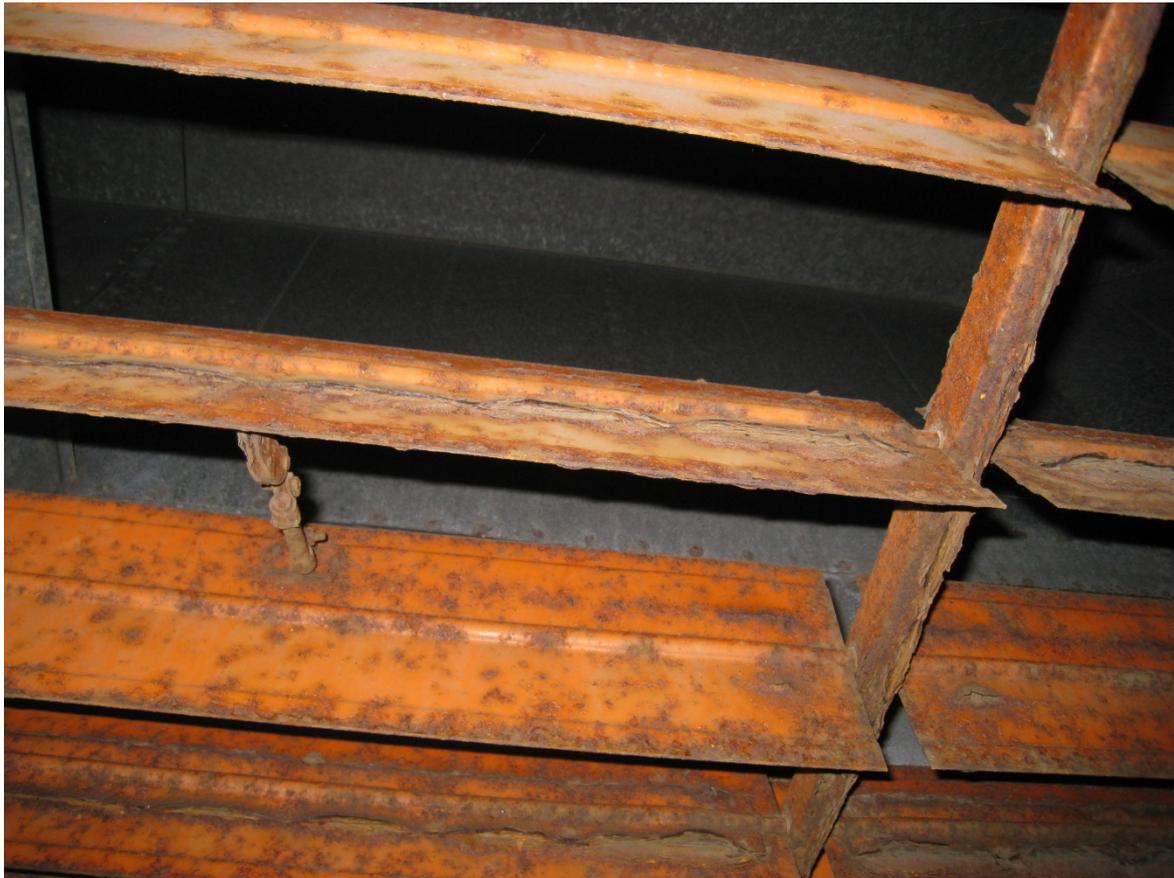
①ウラン濃縮工場2階 給気室

①-1 : ダクト内部 錆有り △

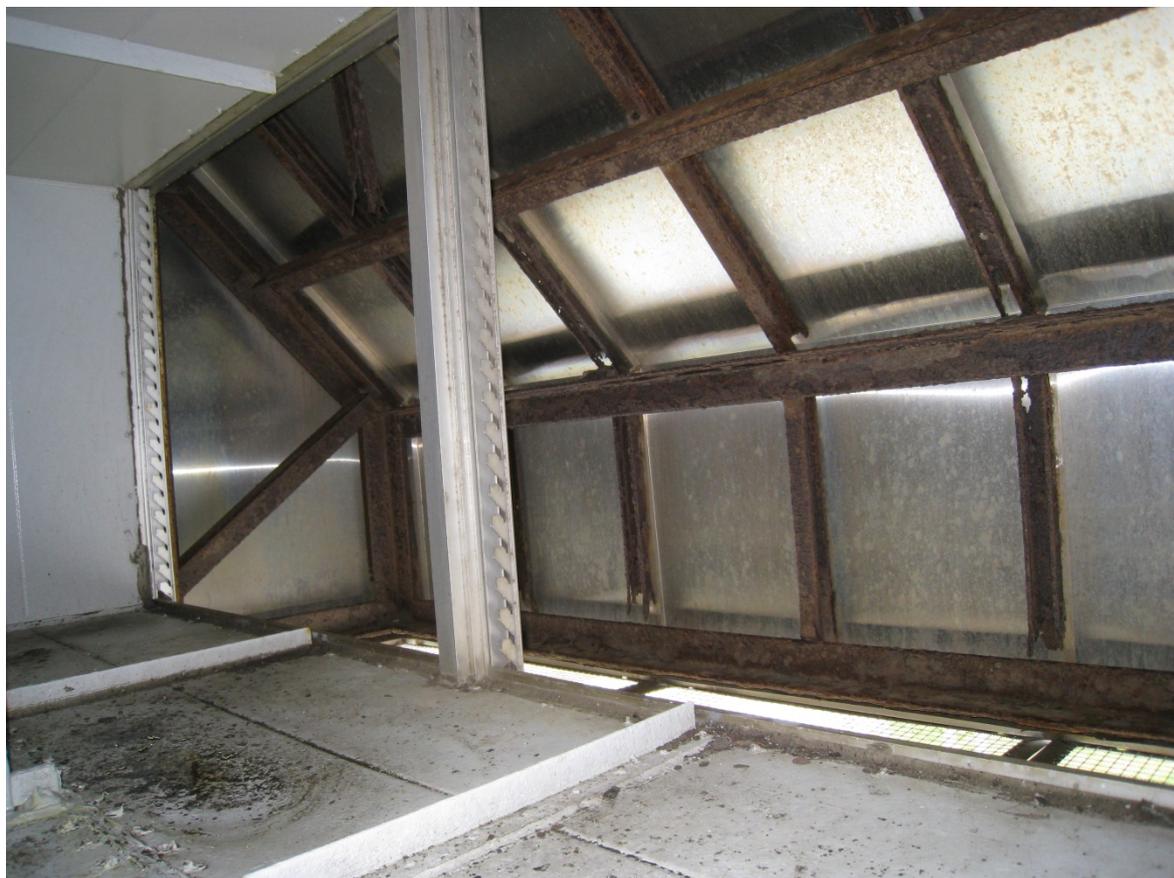
①-2 : ダクト内部 型鋼の錆他 △

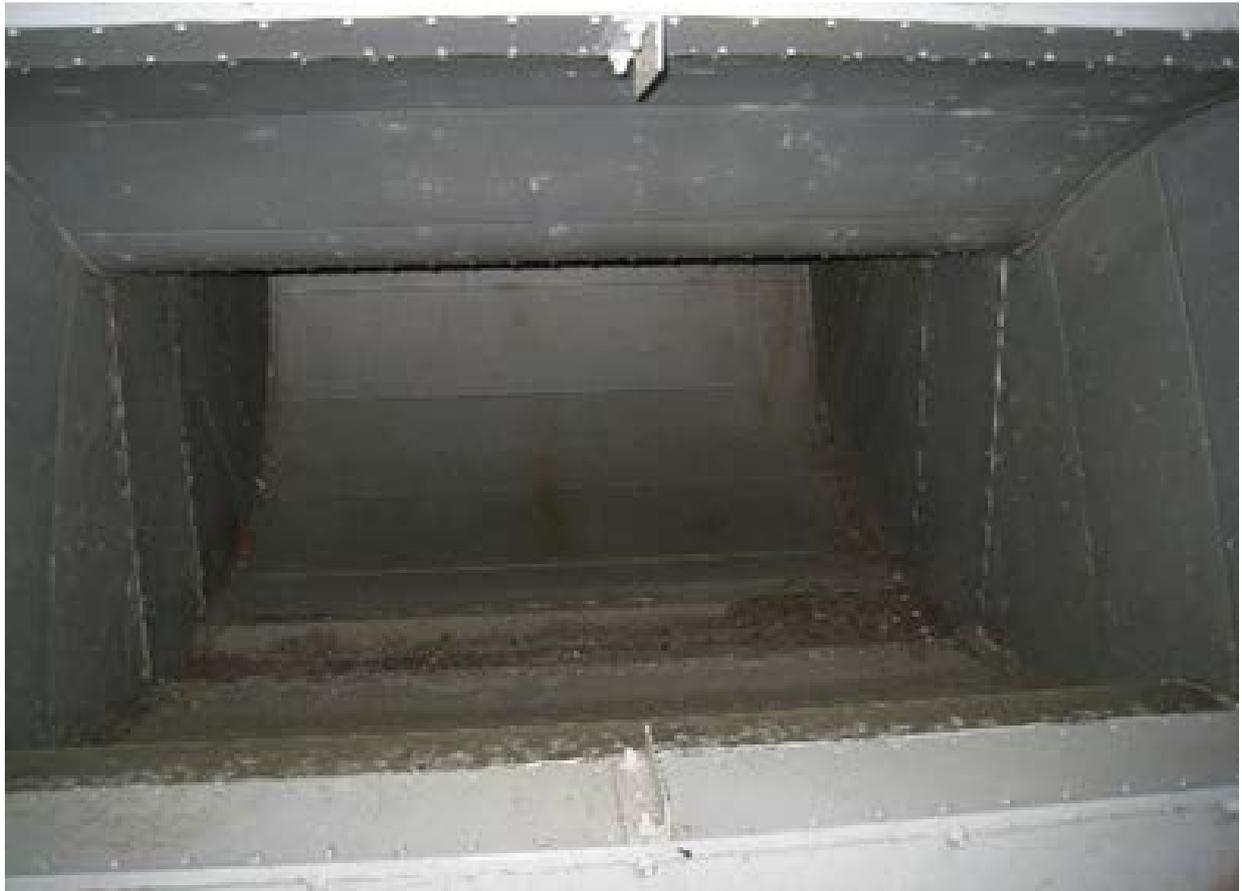
①ウラン濃縮工場2階 給気室

①-3 : ダクト内部 一部錆有り △

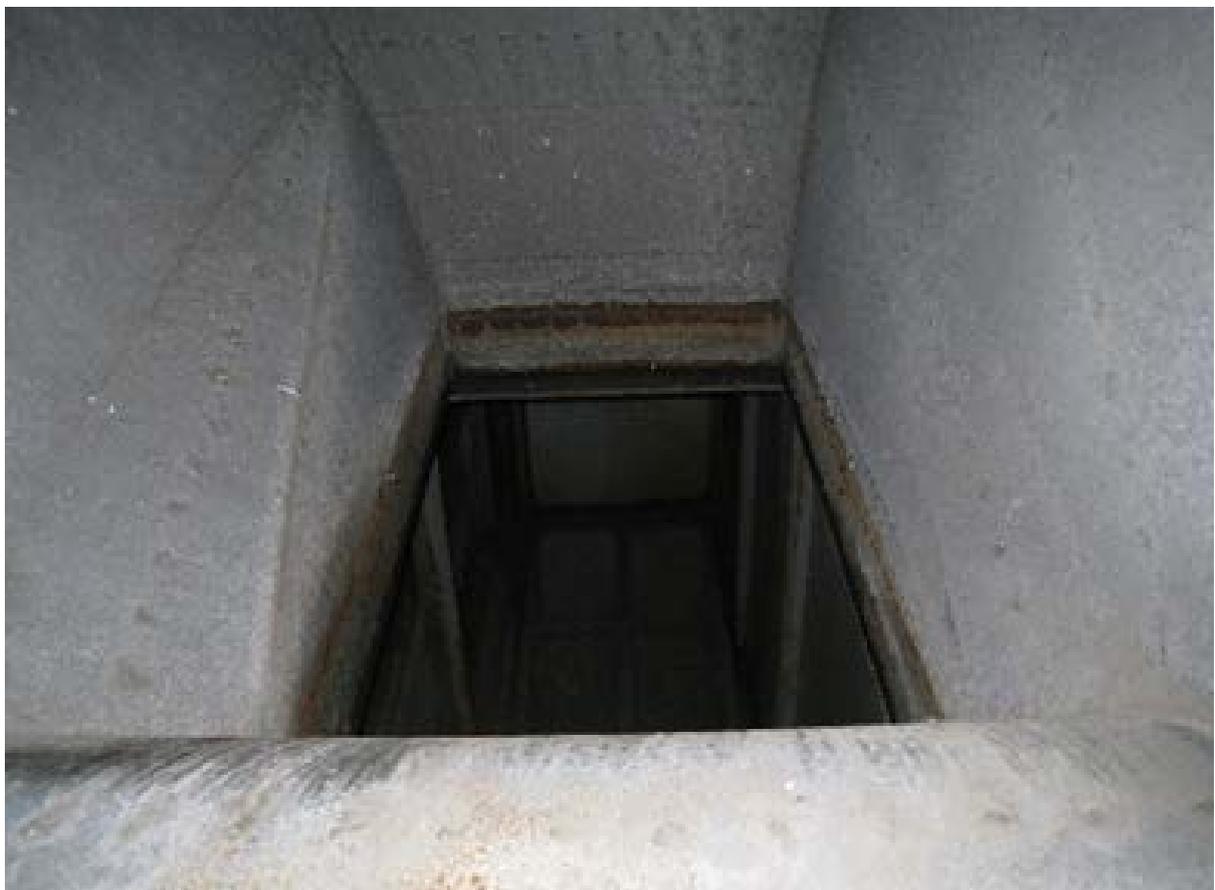
①-4 : ダクト内部 変色・一部錆有り △

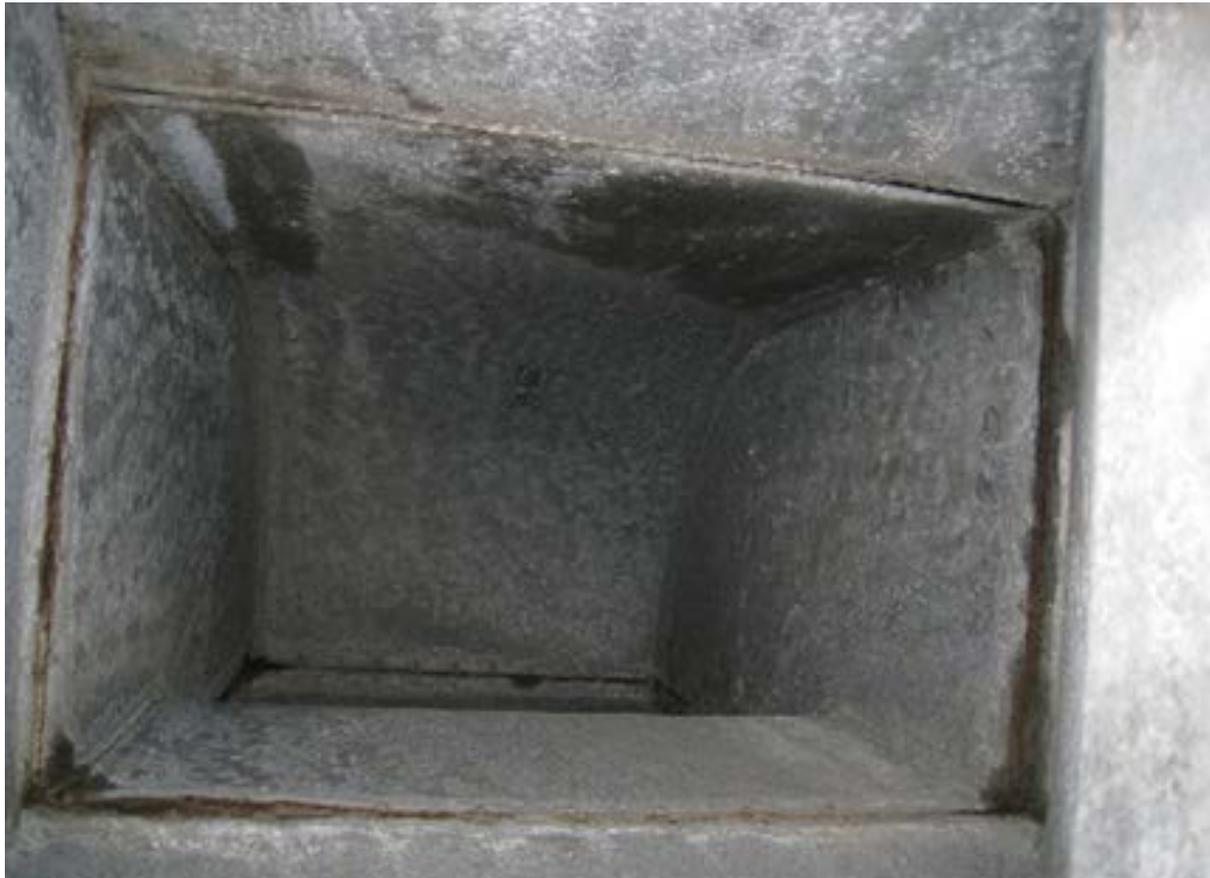
①ウラン濃縮工場2階 給気室

①-5 : ダクト内部 変色・錆有り △

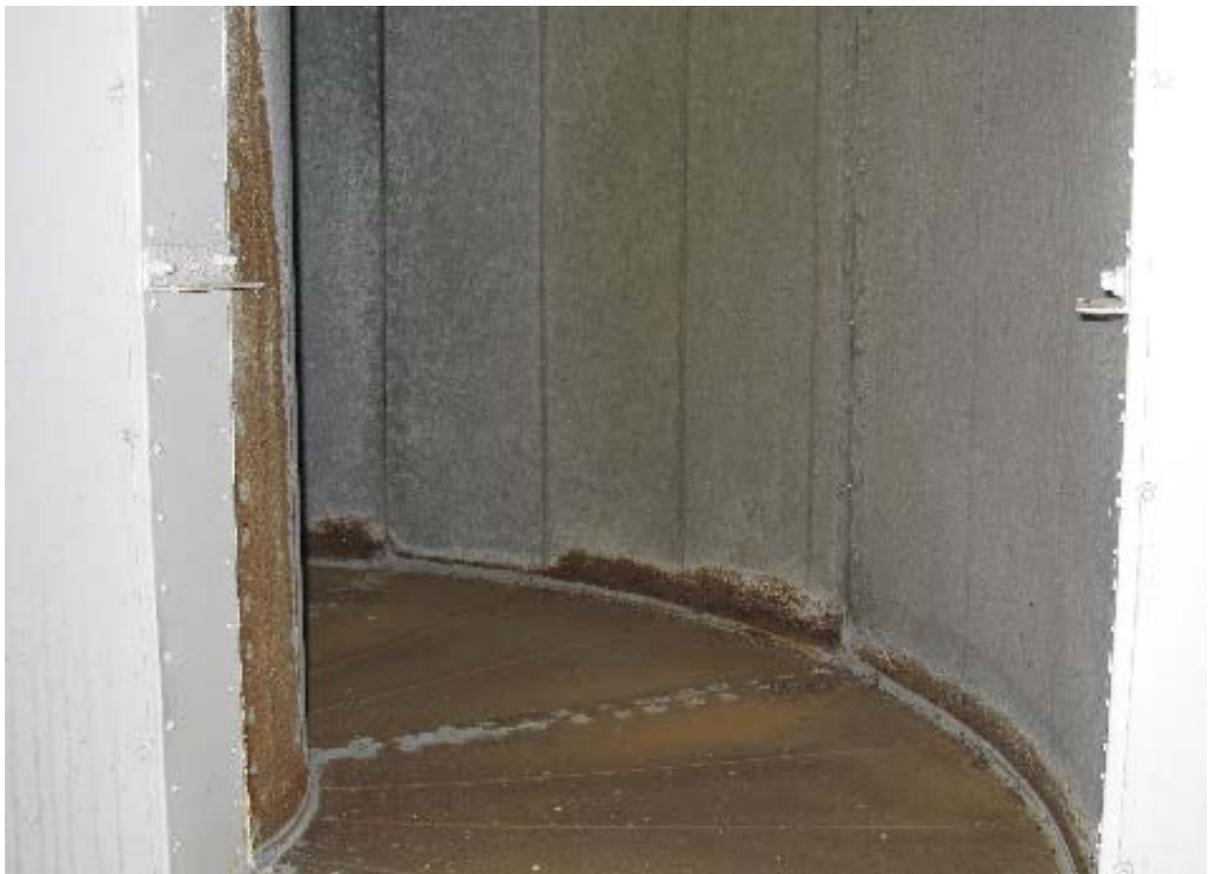
①-6 : ダクト内部 変色・小さい穴有り △

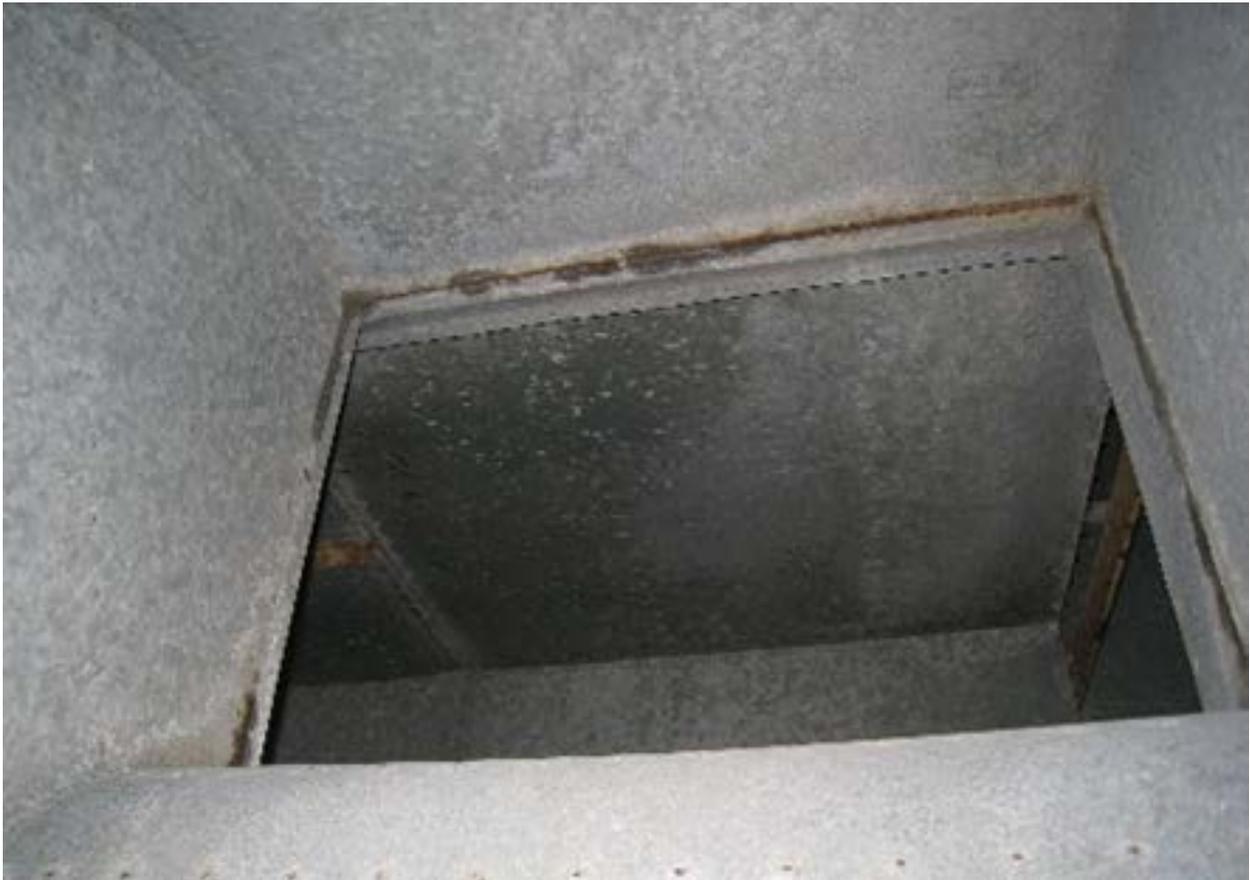
①ウラン濃縮工場2階 給気室

①-7: ダクト内部 変色・一部錆有り △

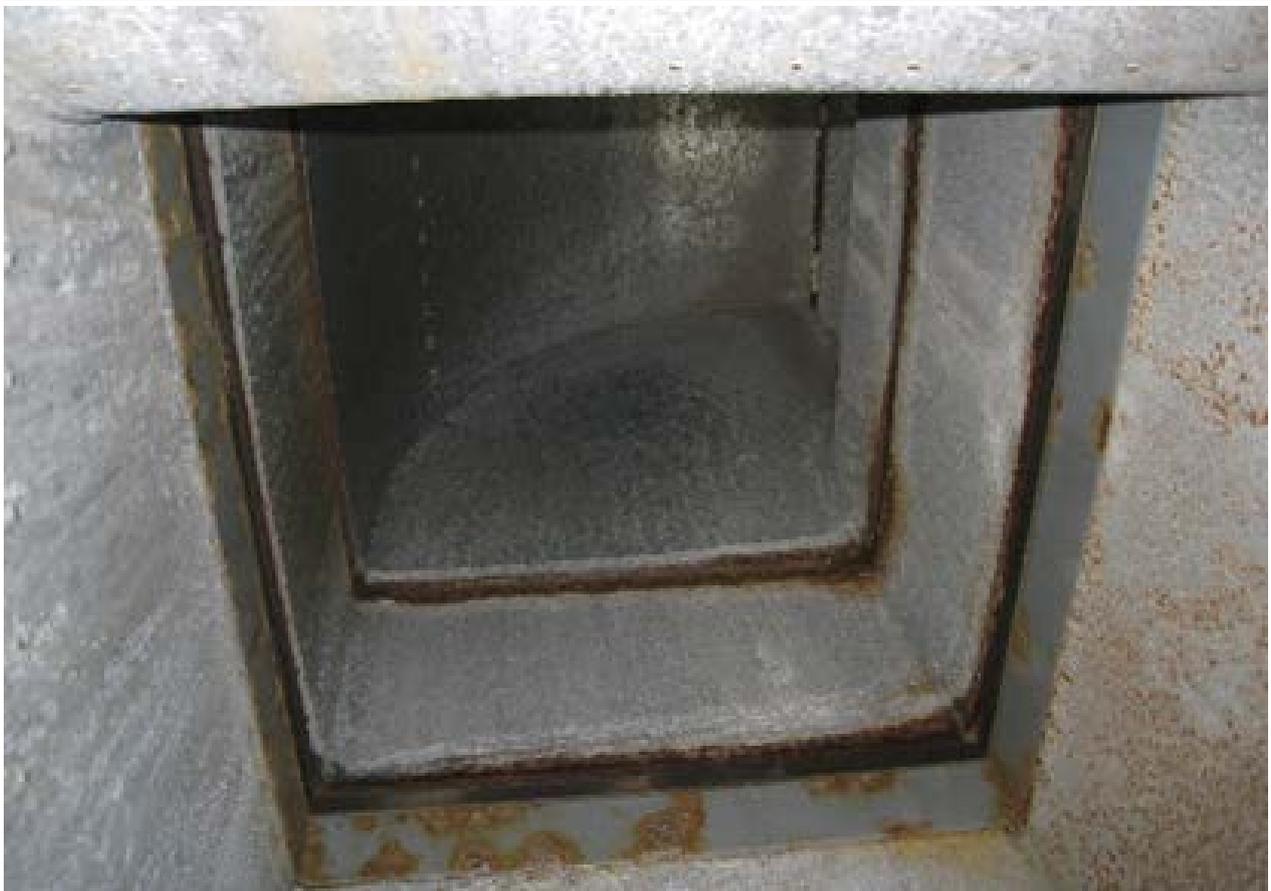
①-8: ダクト内部 変色・錆有り △

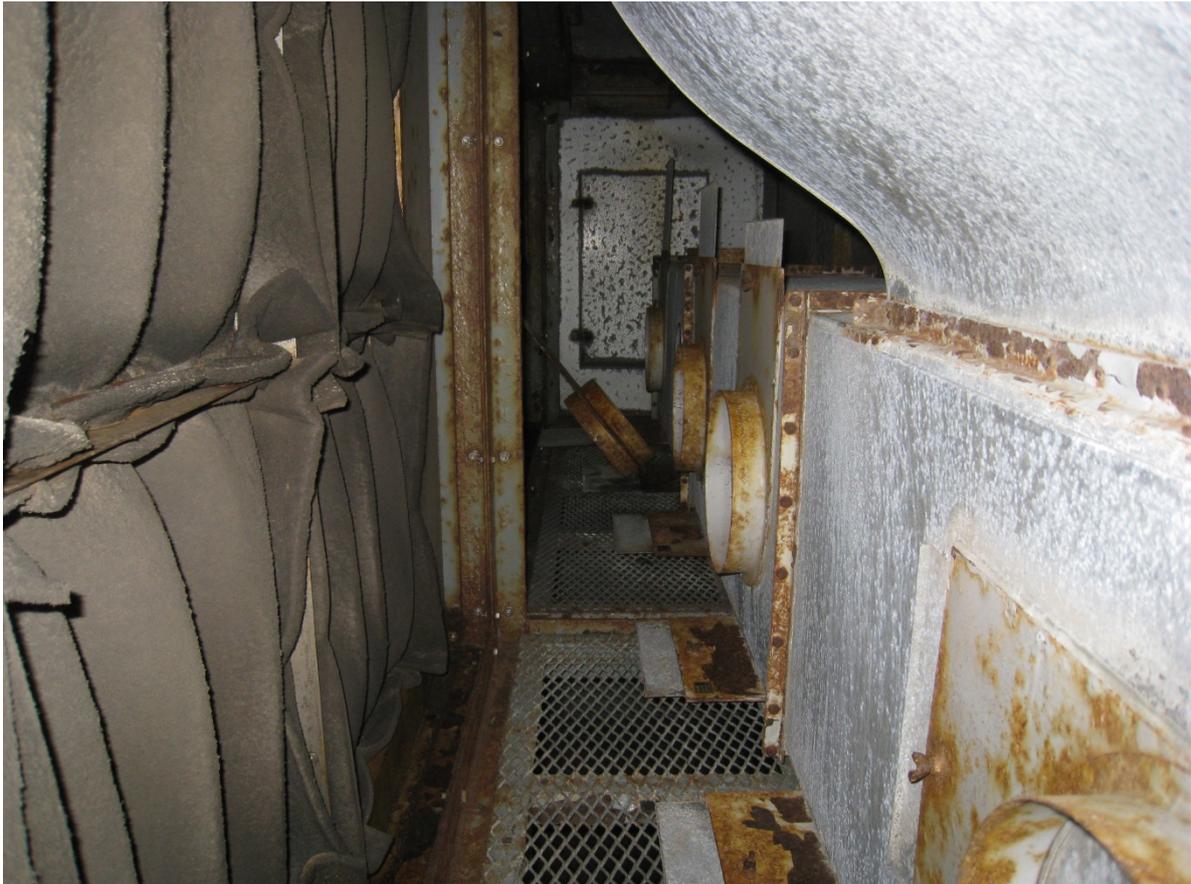
①ウラン濃縮工場2階 給気室

①-9 : ダクト内部 変色・錆有り △

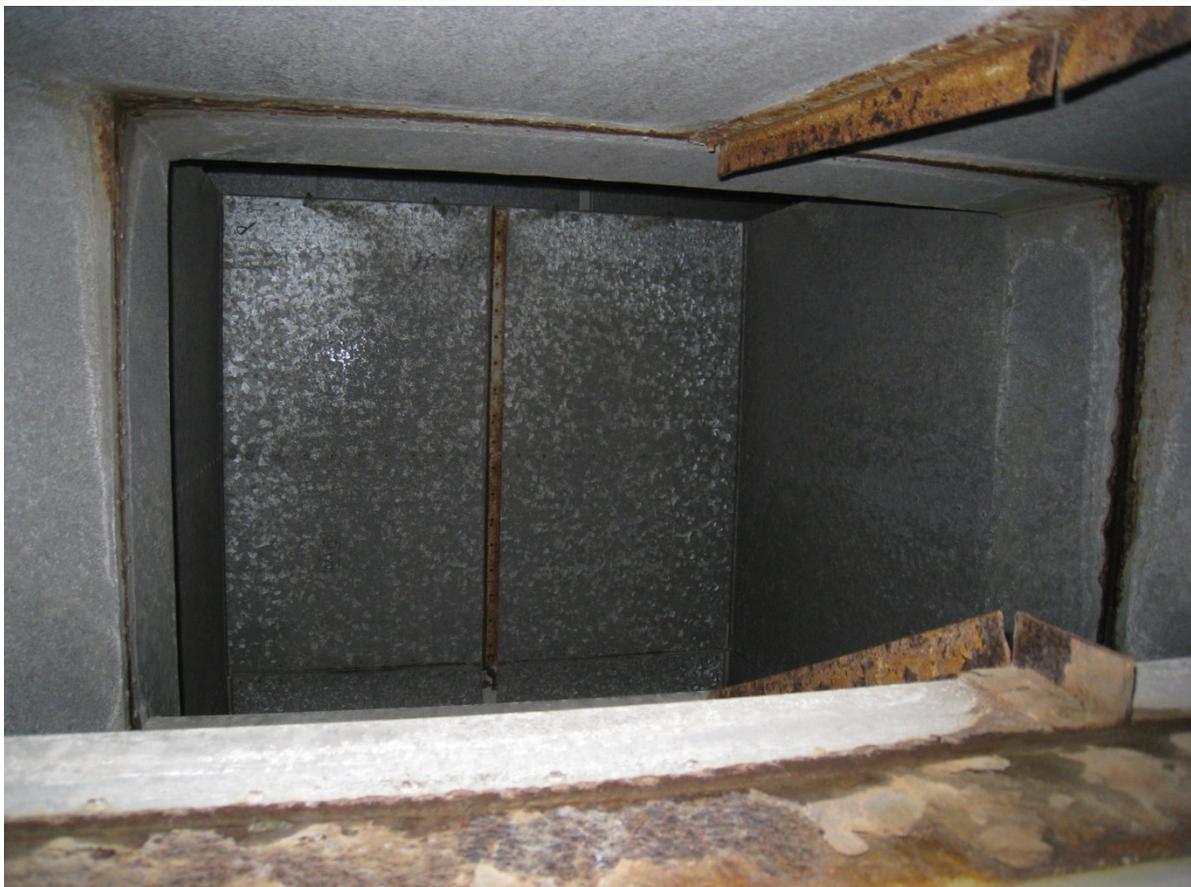
①-10 : ダクト内部 変色・錆有り △

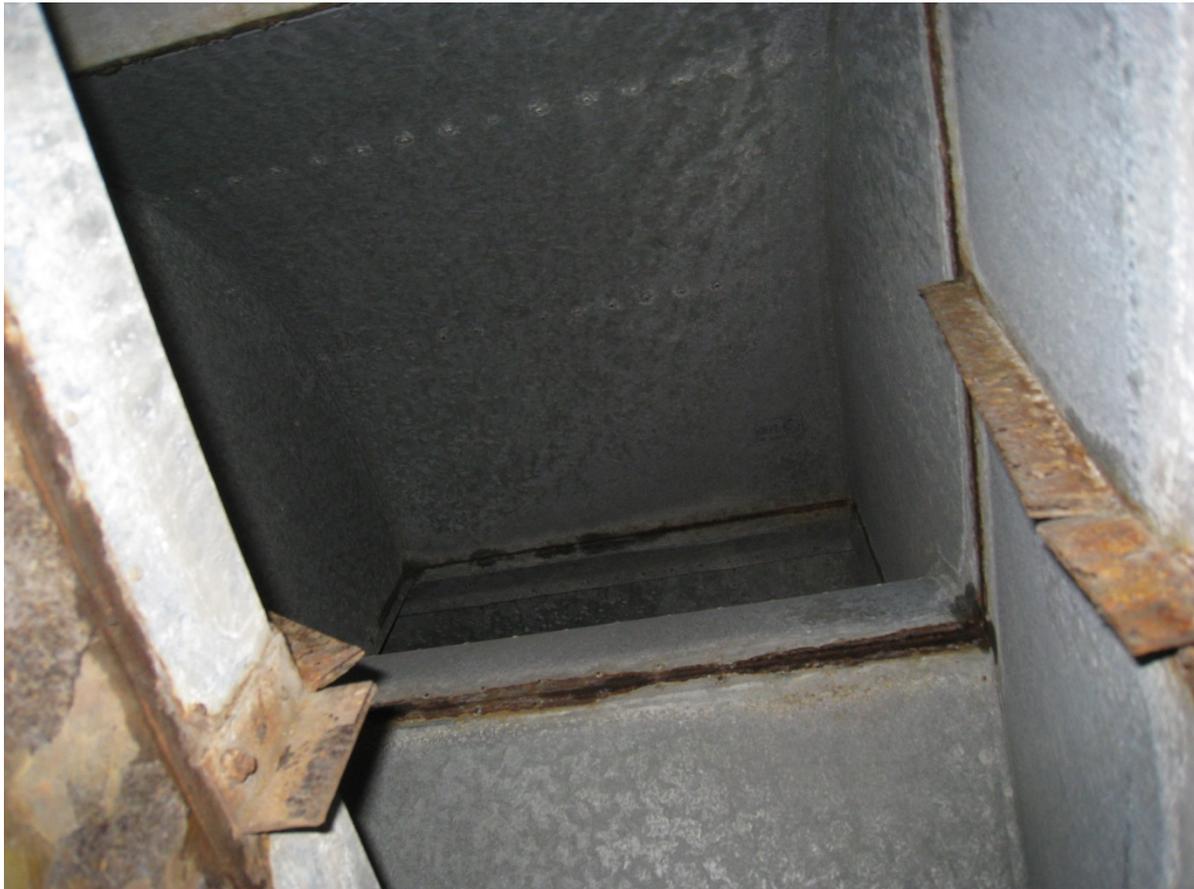
①ウラン濃縮工場2階 給気室

①-11 : ダクト内部 変色・錆有り △

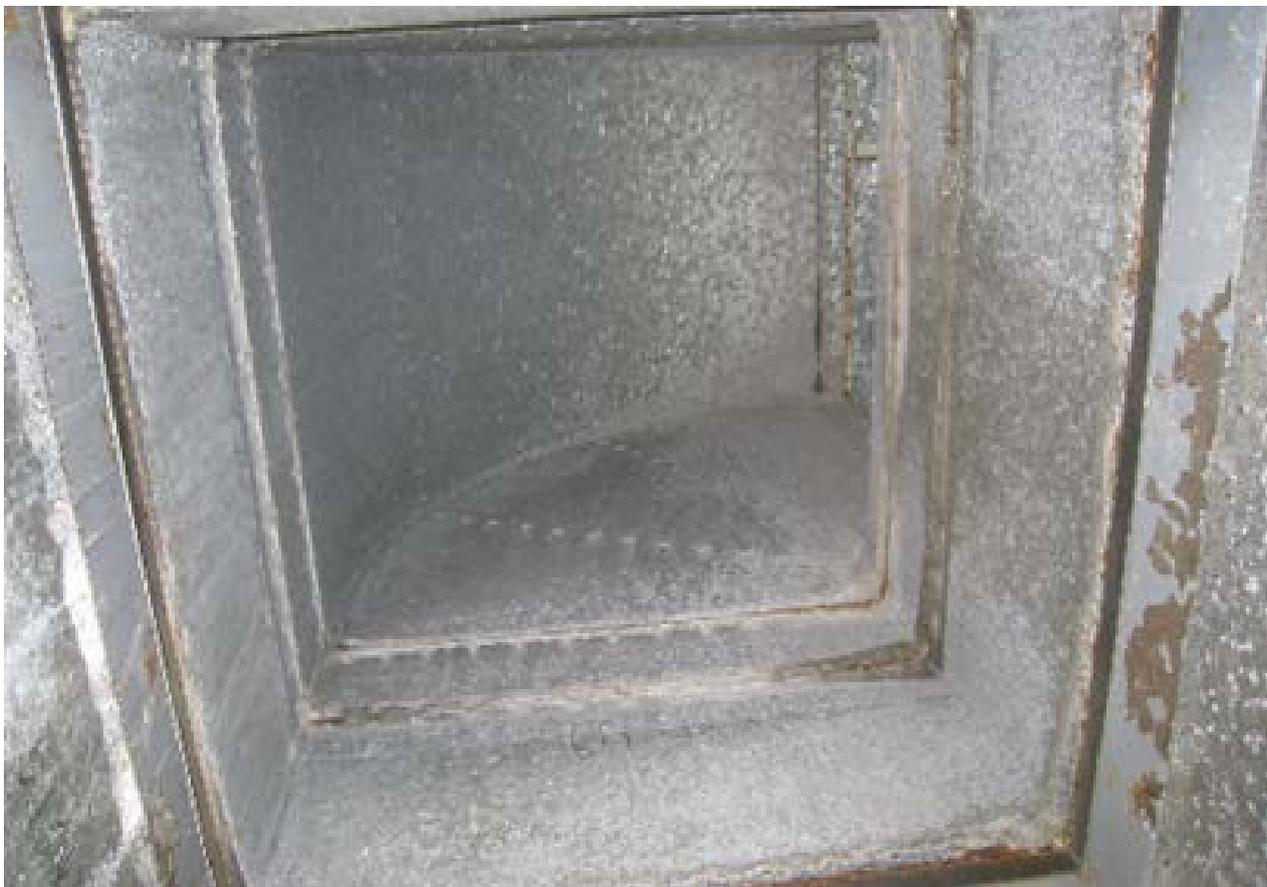
①-12 : ダクト内部 変色・錆有り △

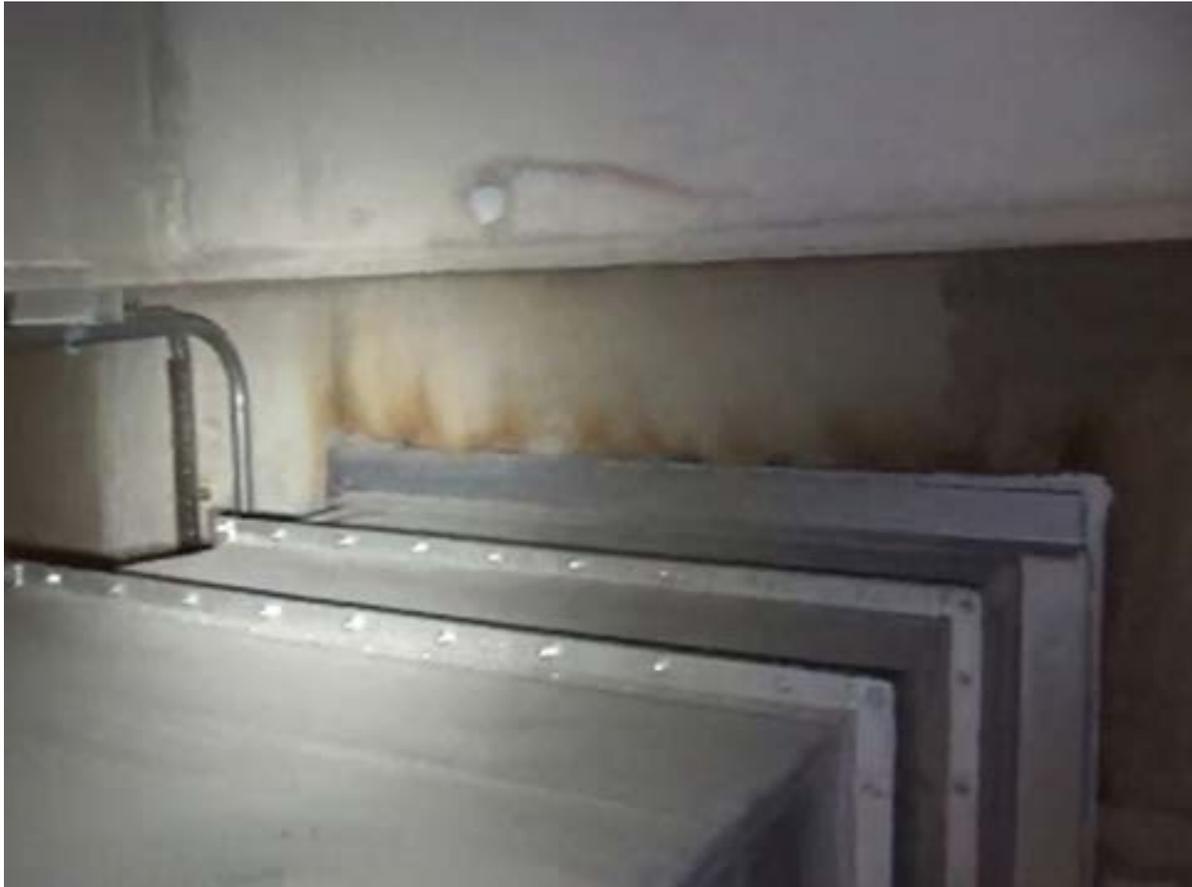
④ウラン濃縮工場 1階 搬送通路

④-1：壁に染み有り △

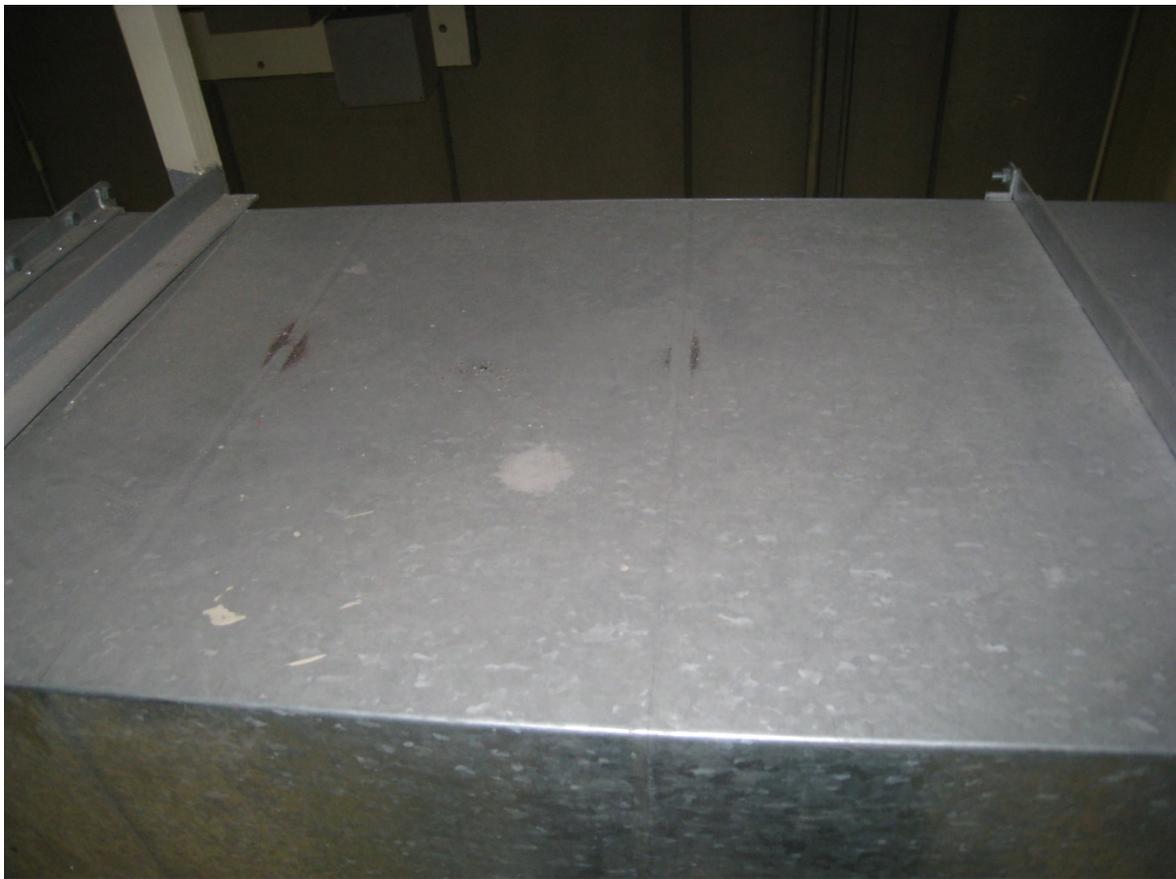
④-2：一部錆有り △

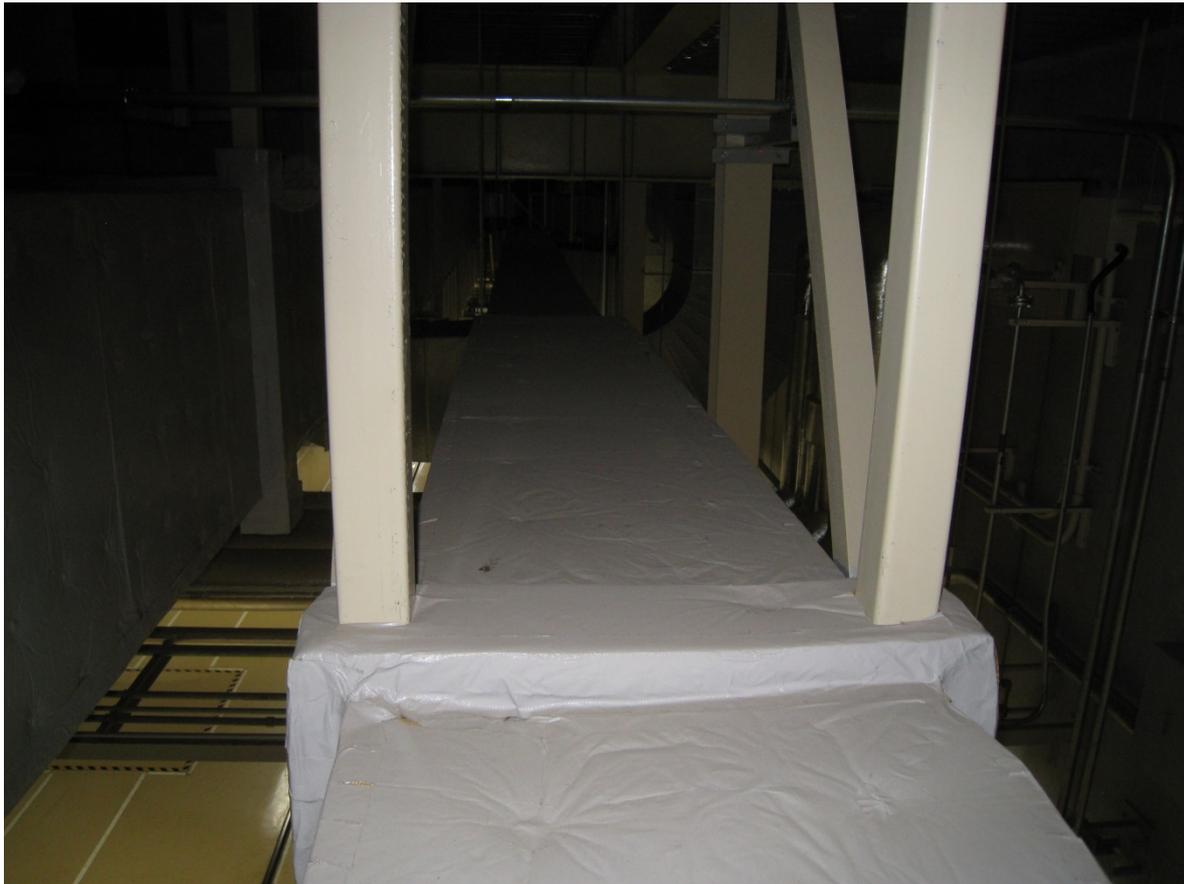
④ウラン濃縮工場 1階 搬送通路

④-3 : 一部錆有り △

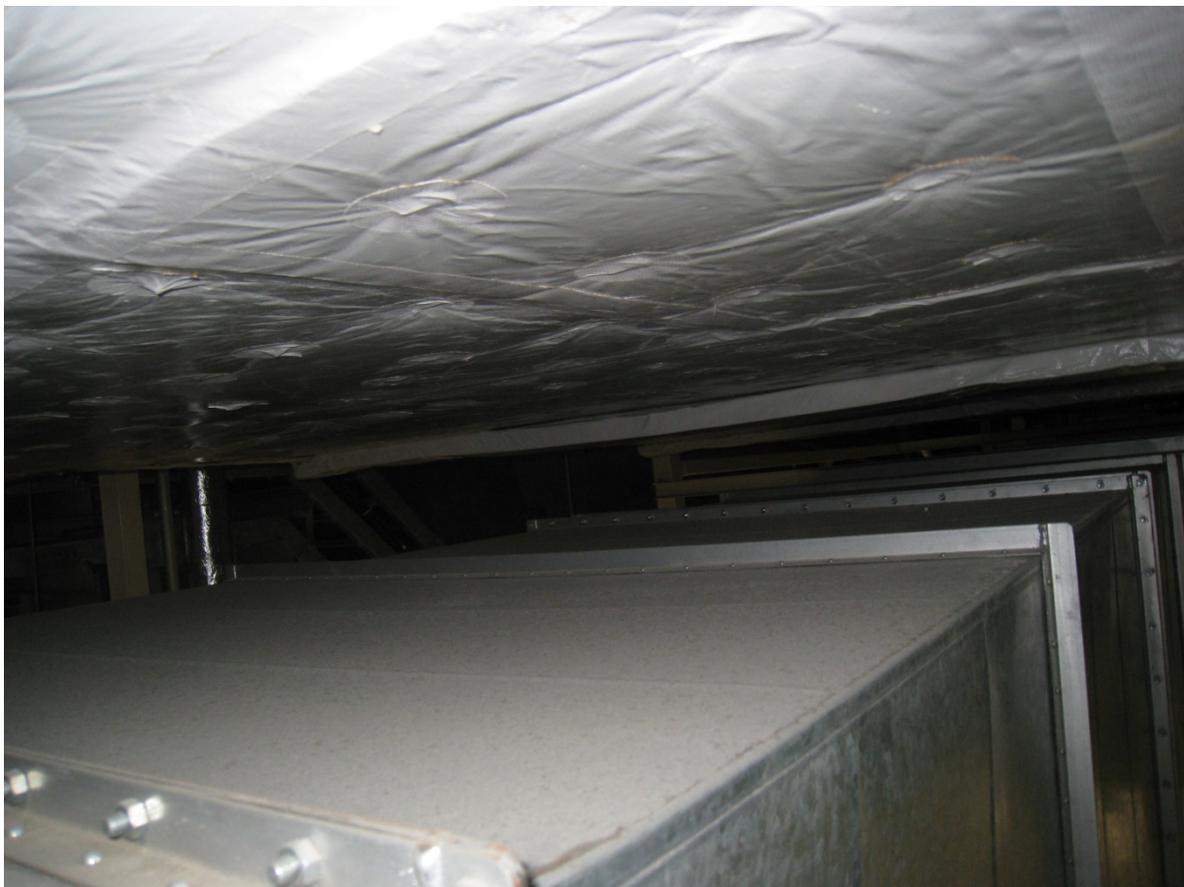
④-4 : 一部錆有り △

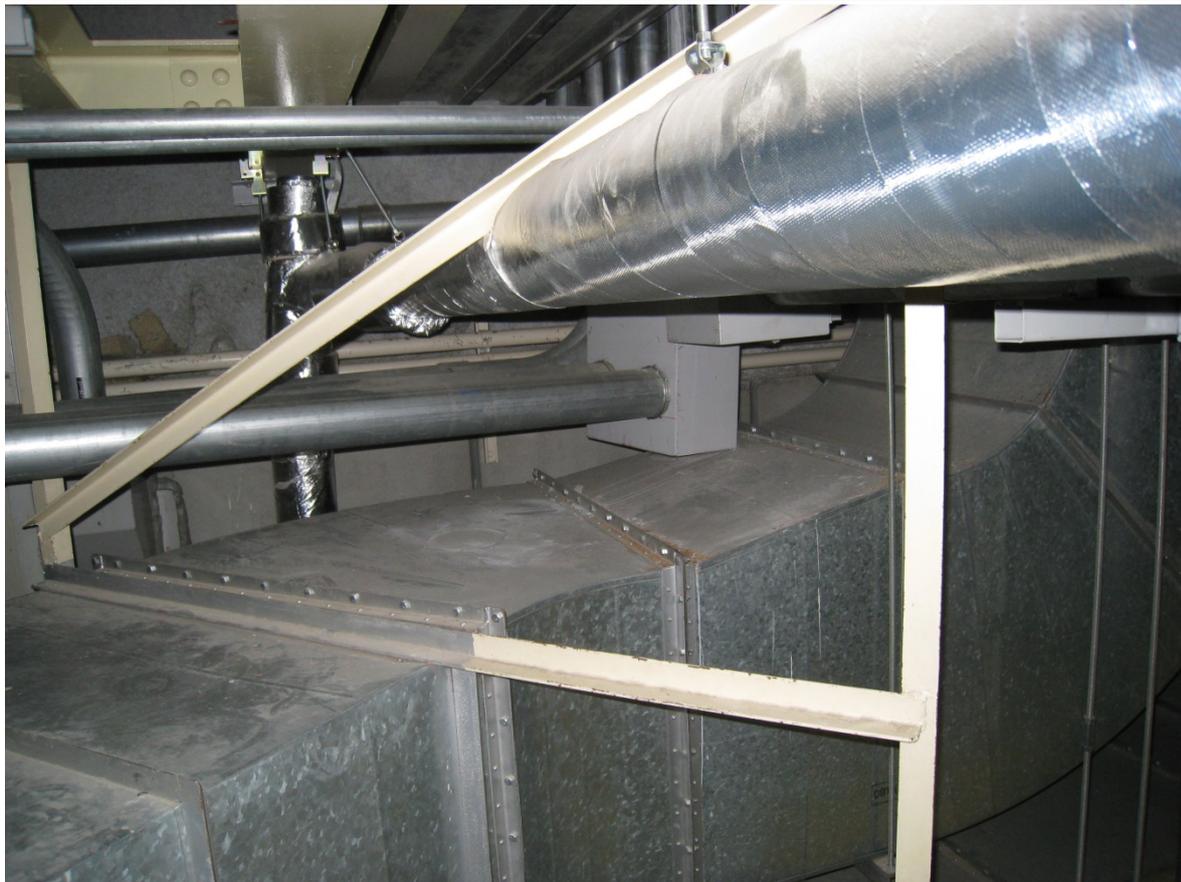
④ウラン濃縮工場 1階 搬送通路

④-5 : 一部錆有り △
