⑪ウラン濃縮工場 1階 分析室、モニタエリア

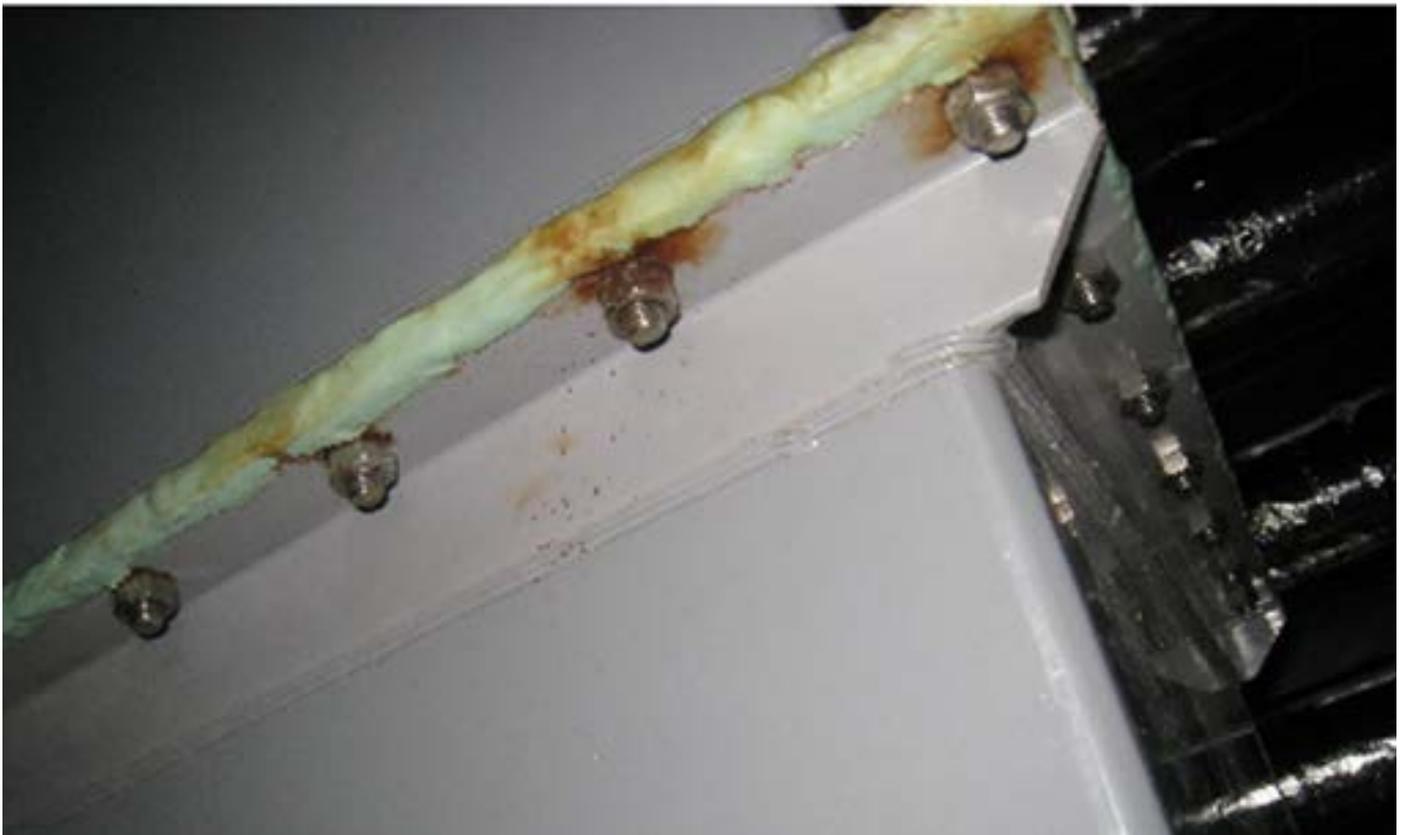
⑪-1：一部錆有り △

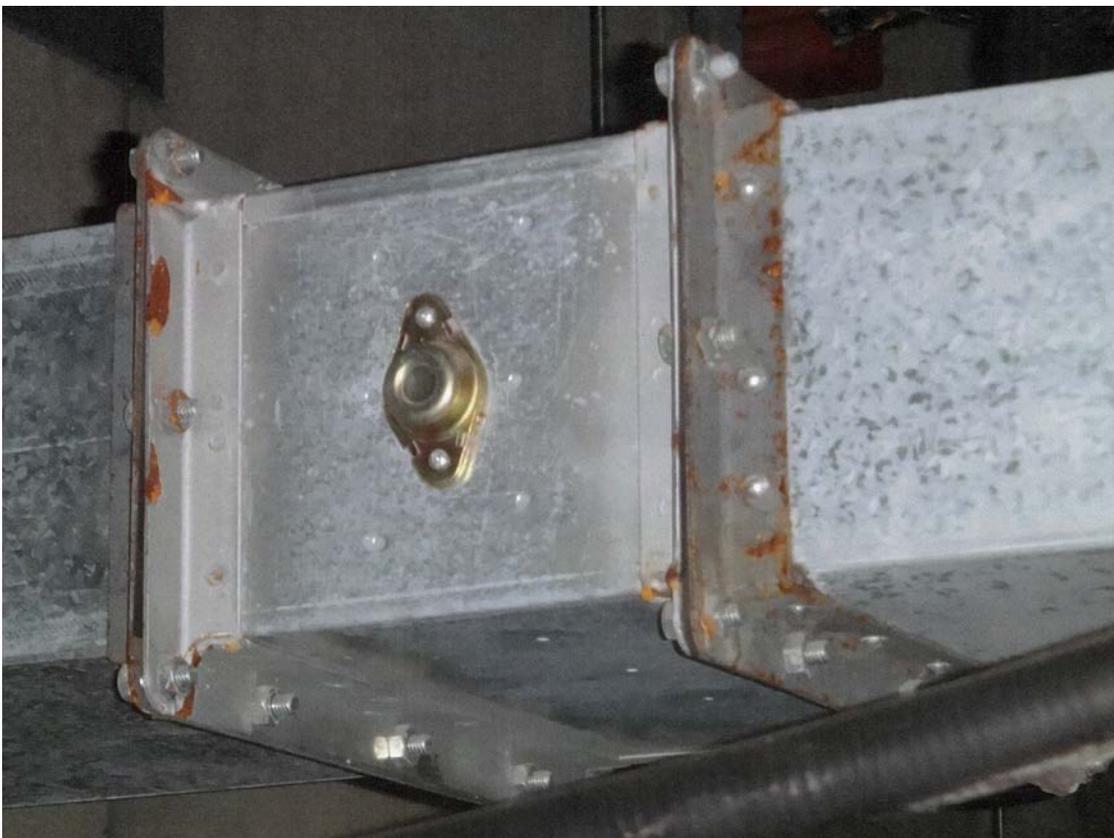
⑪-2：天井裏排気ダクト 一部錆有り △

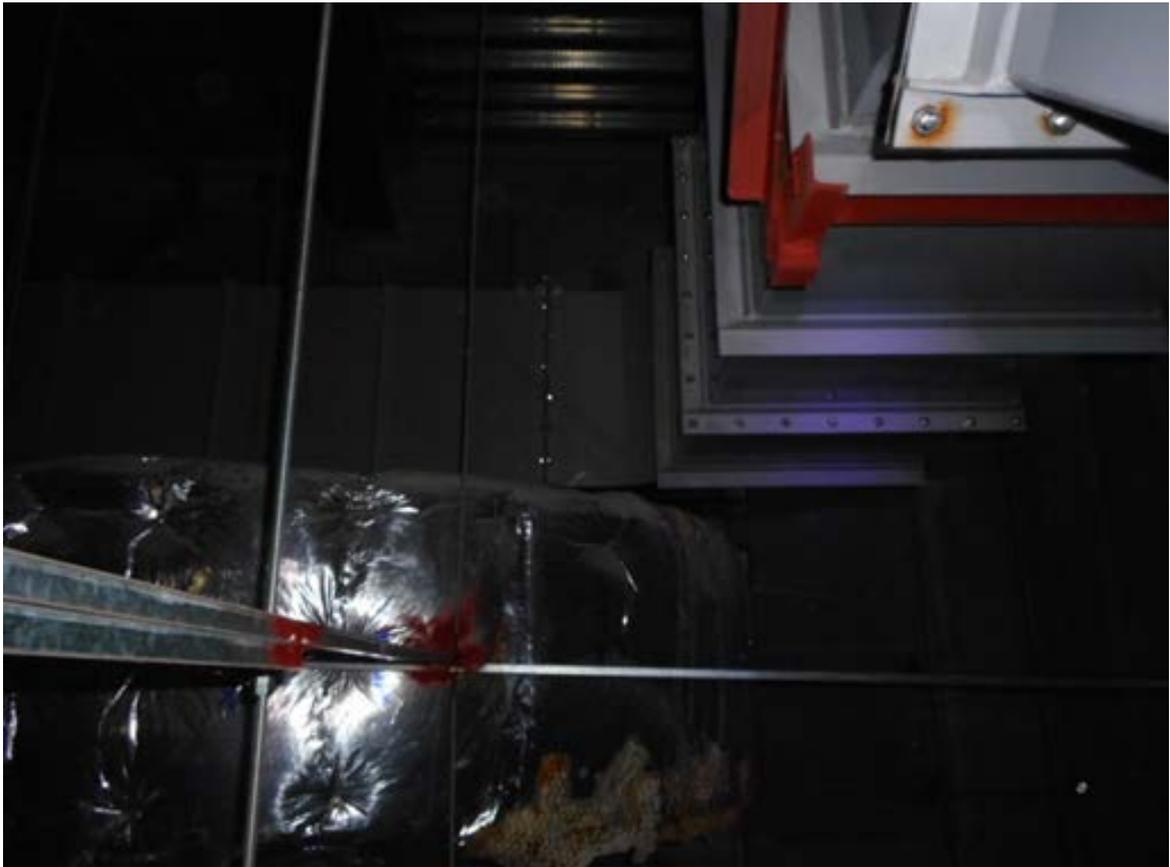
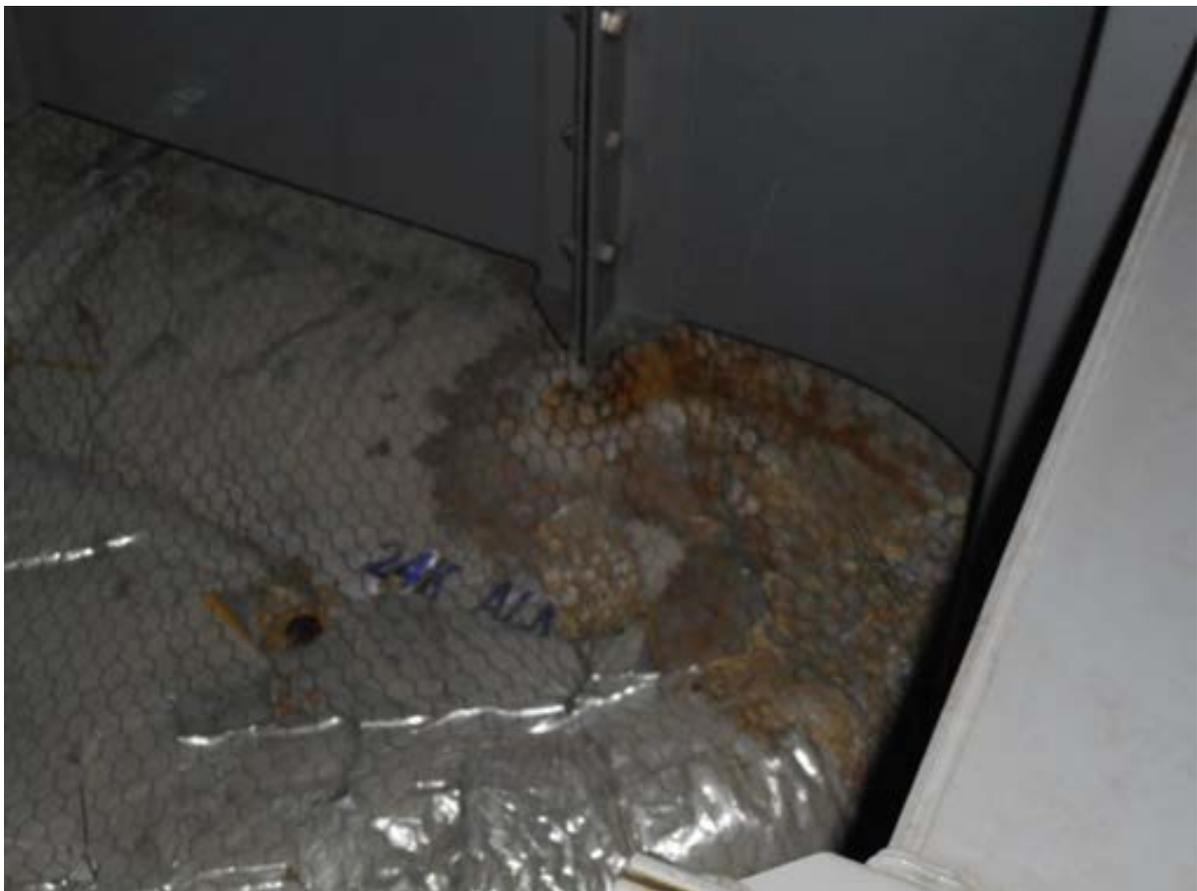
⑪-3 液だれ △

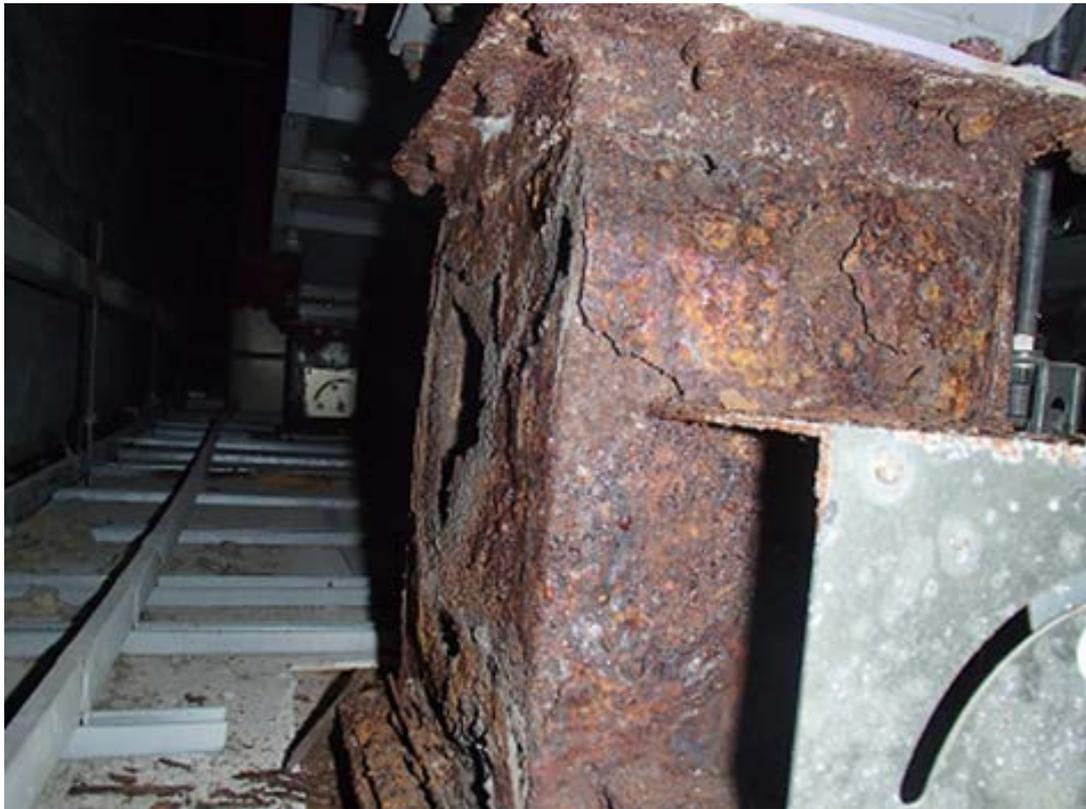
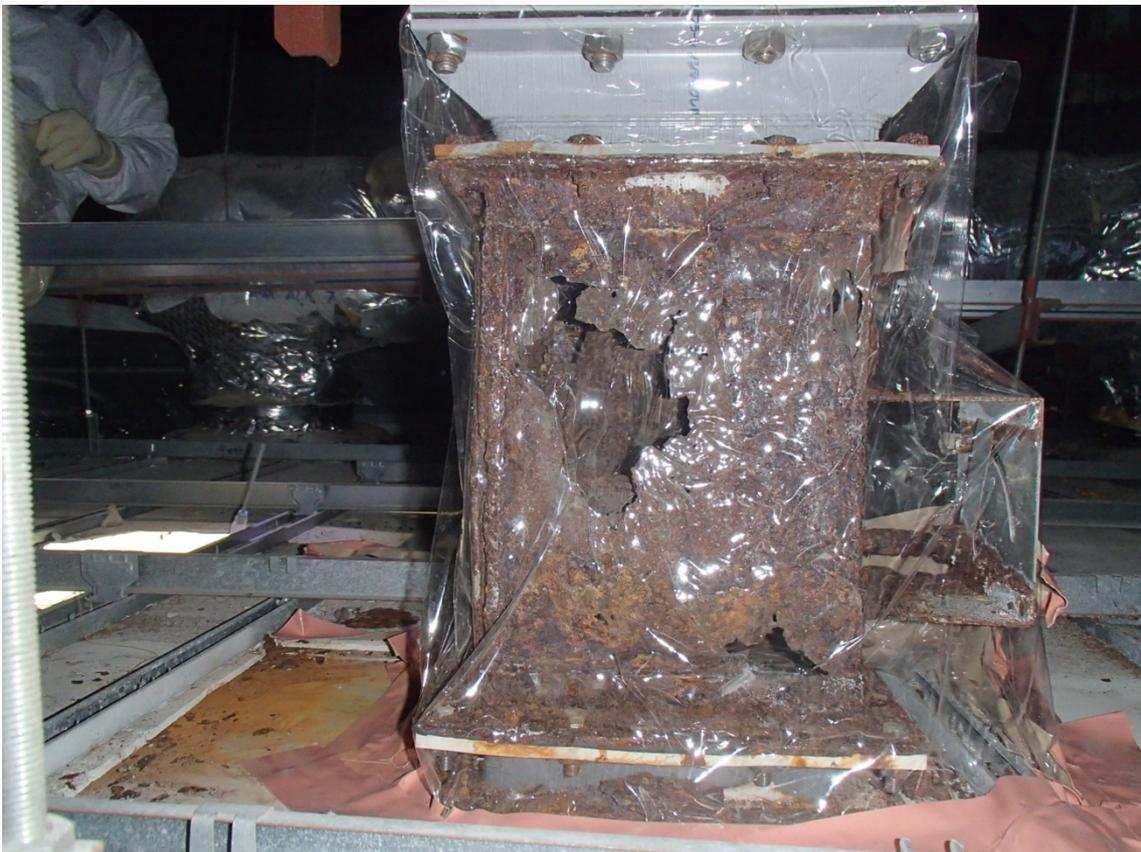
⑪-4：ドラフトチャンバNo.4 ×

9 / 1 お知らせ済み

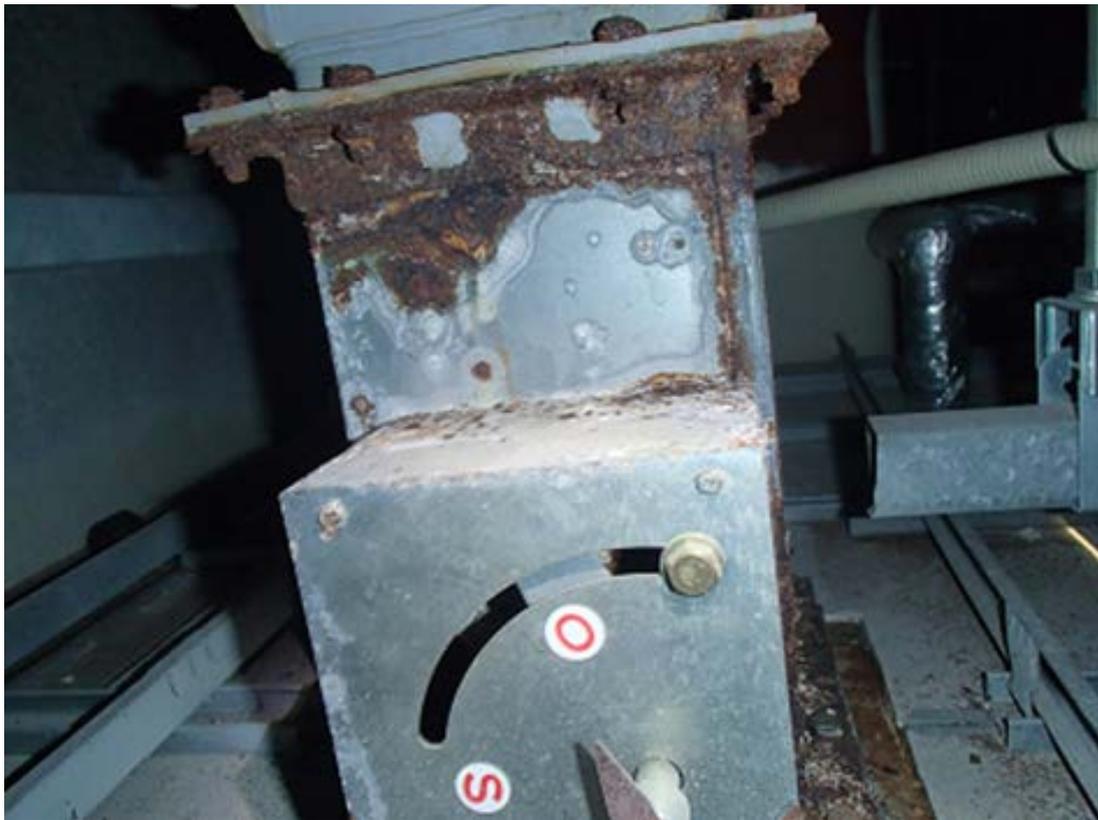
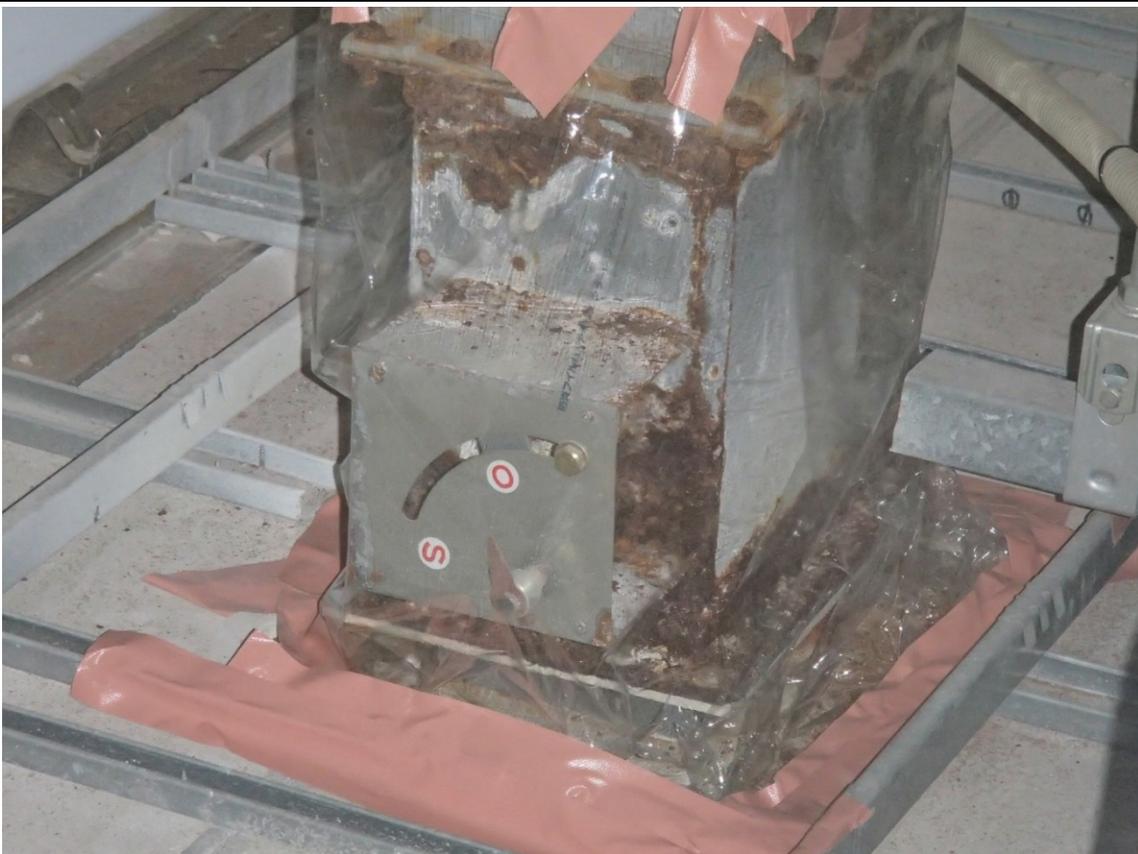
⑪-5：ドラフトチャンバNo.5 △

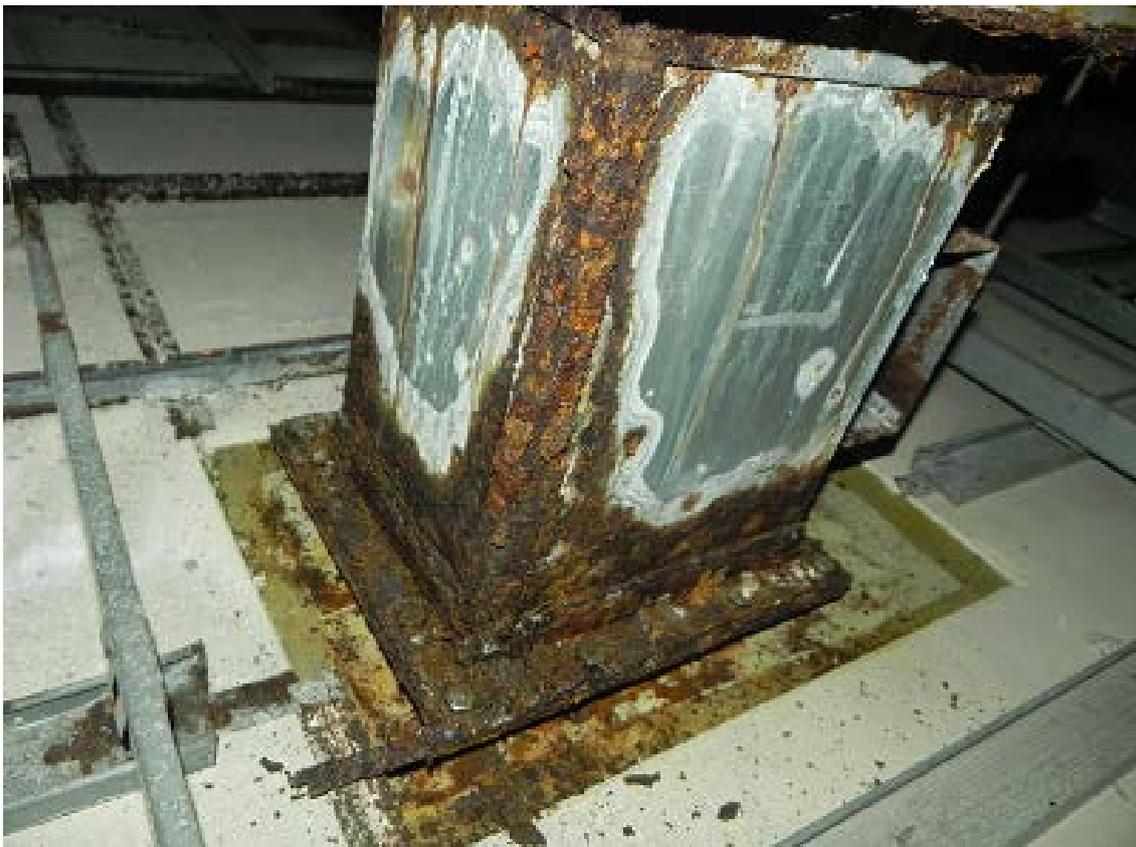
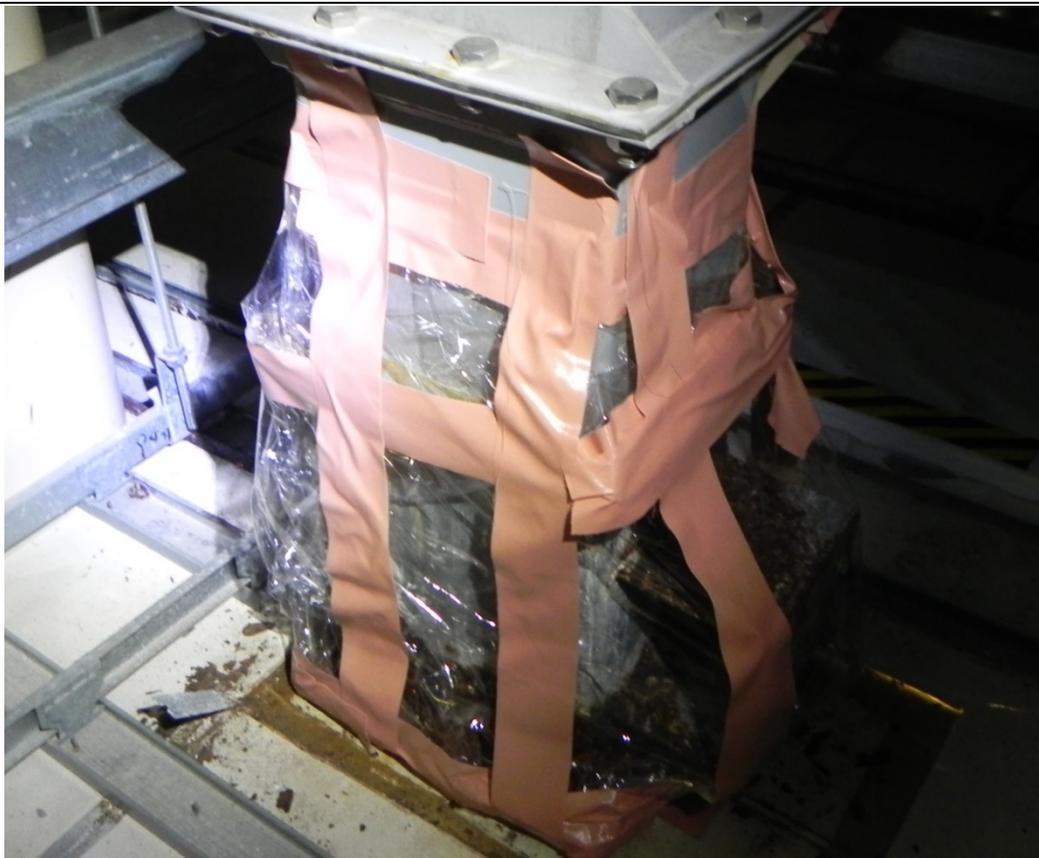
⑪-6：ドラフトチャンバNo.6 △

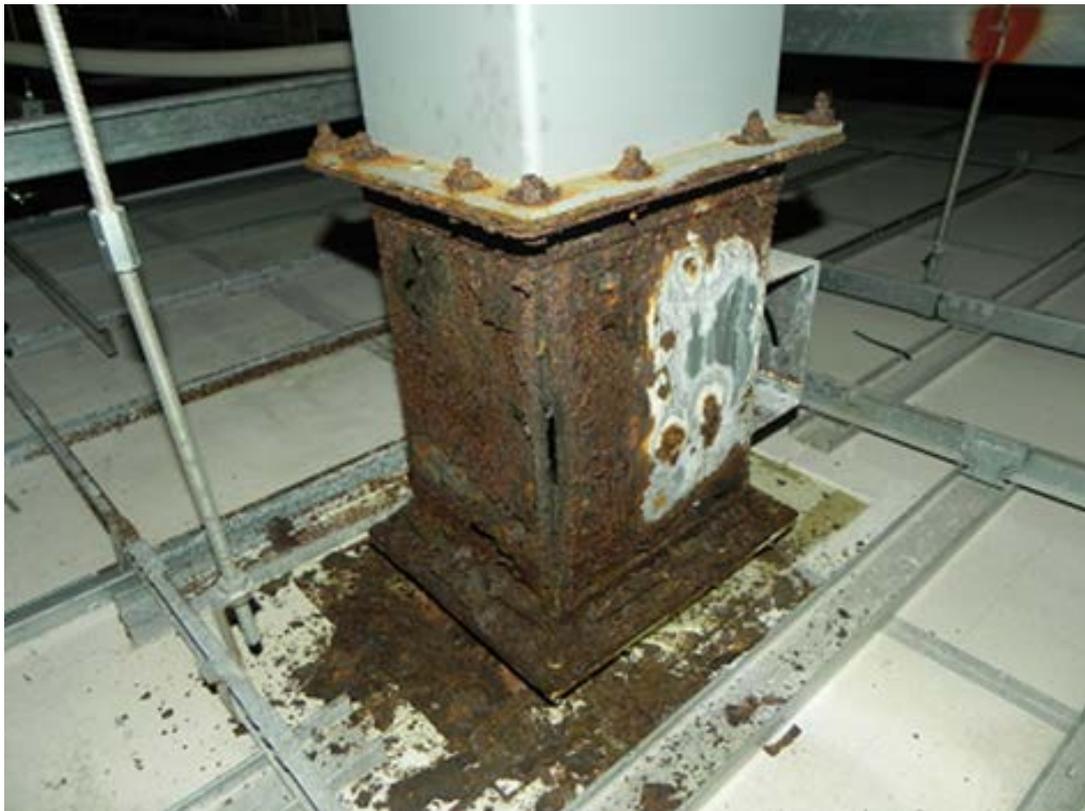
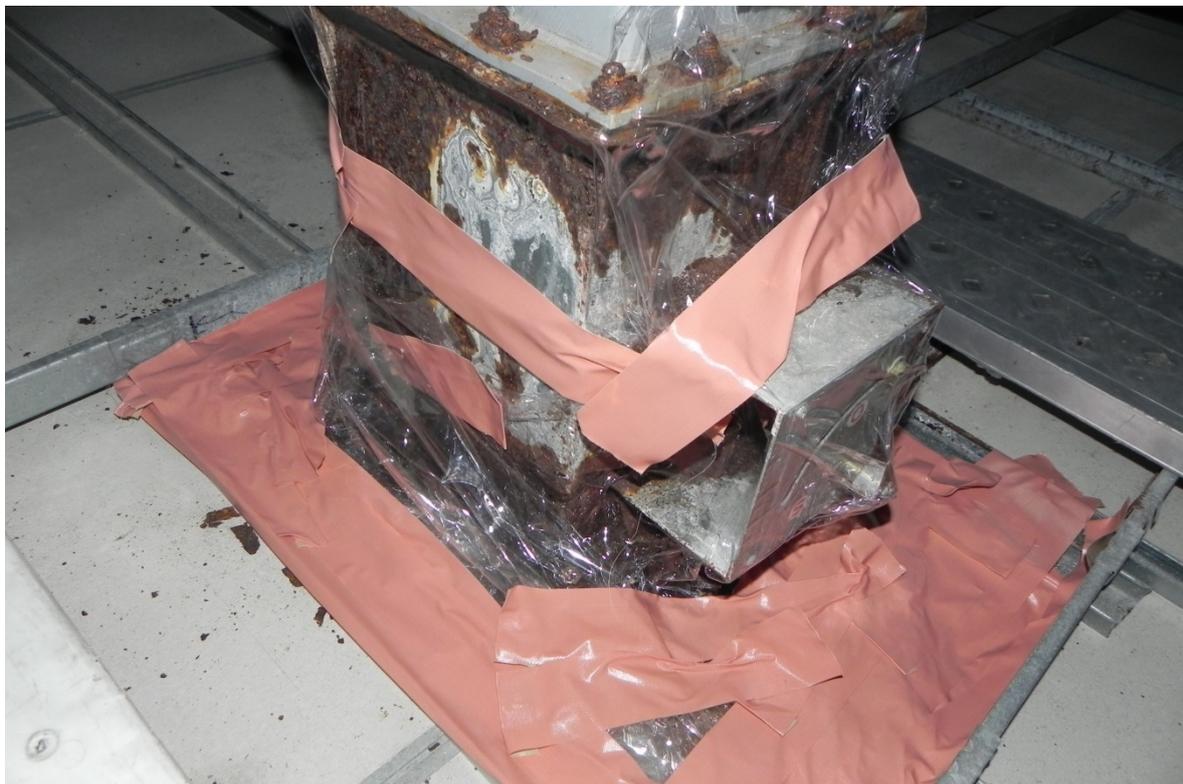
⑪-7：ドラフトチャンバNo.7 ×

9 / 1 お知らせ済み

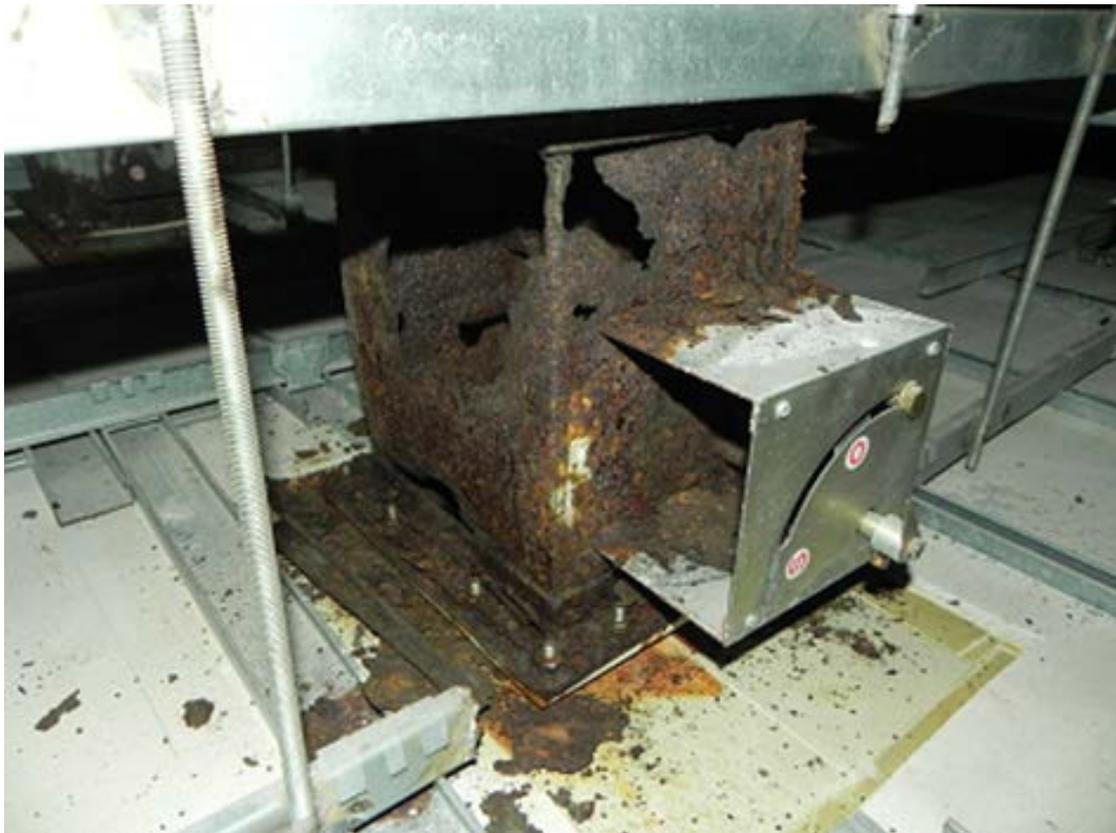
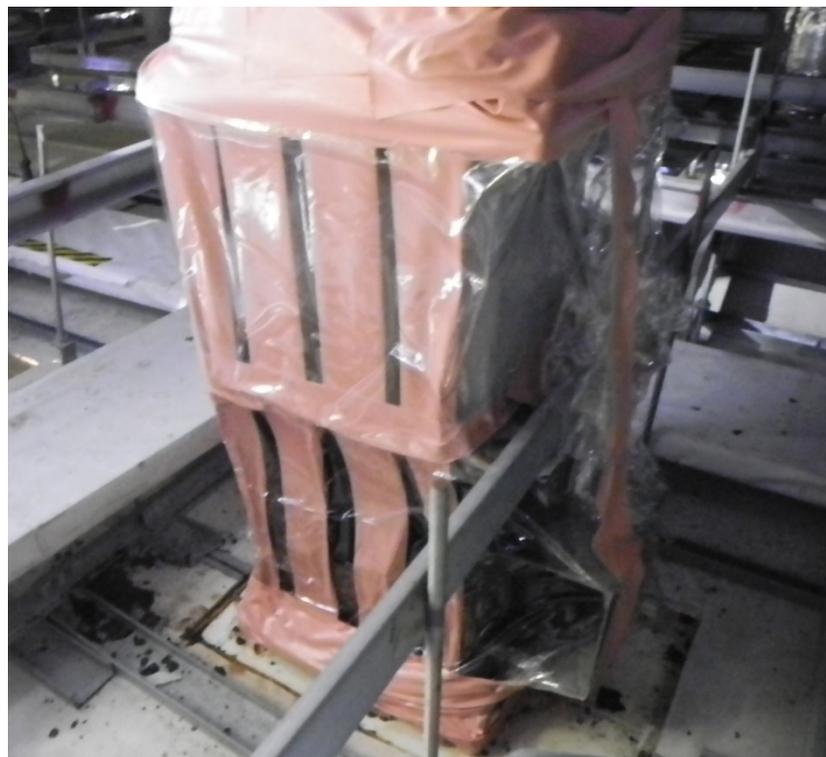
⑪-8：ドラフトチャンバNo.8 ×

9 / 1 お知らせ済み

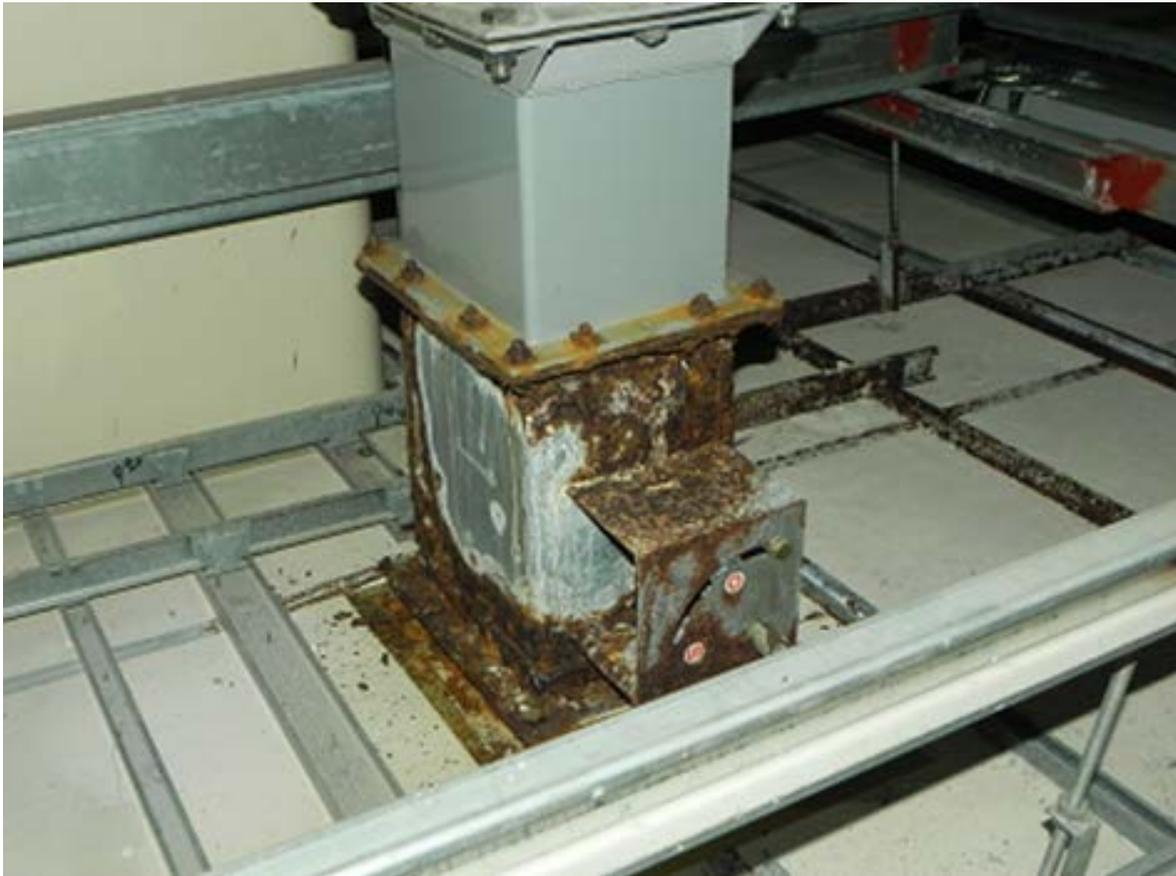
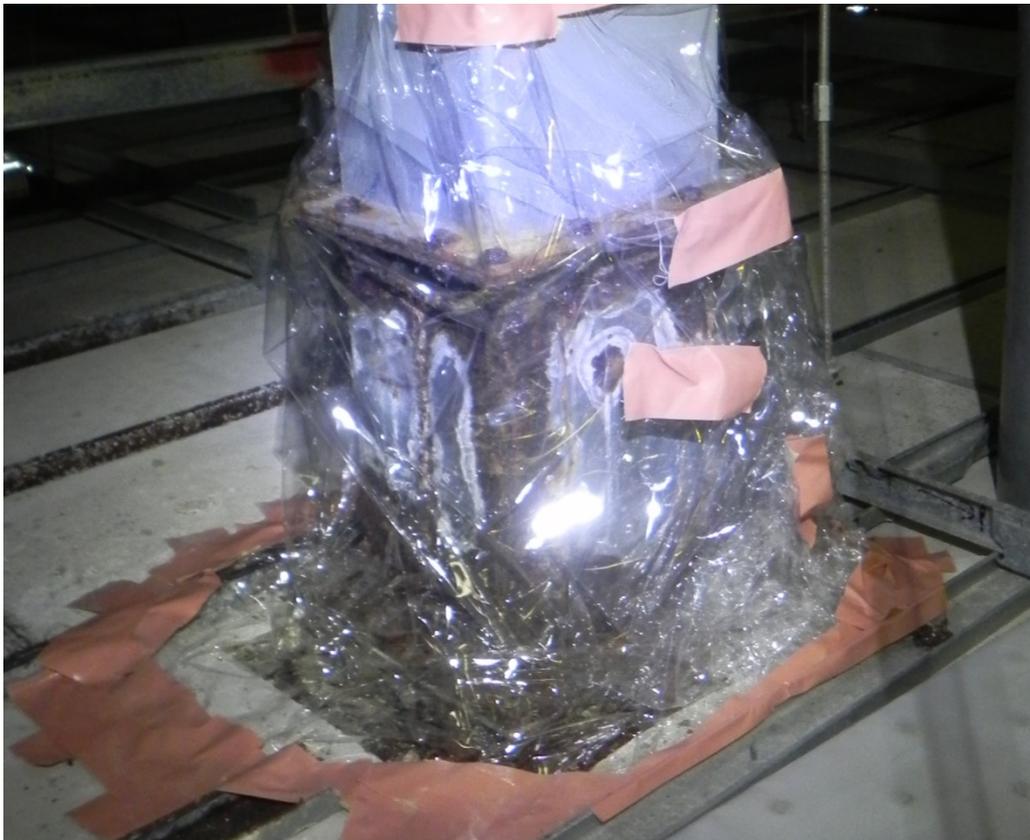
⑪-9：ドラフトチャンバNo.9 △

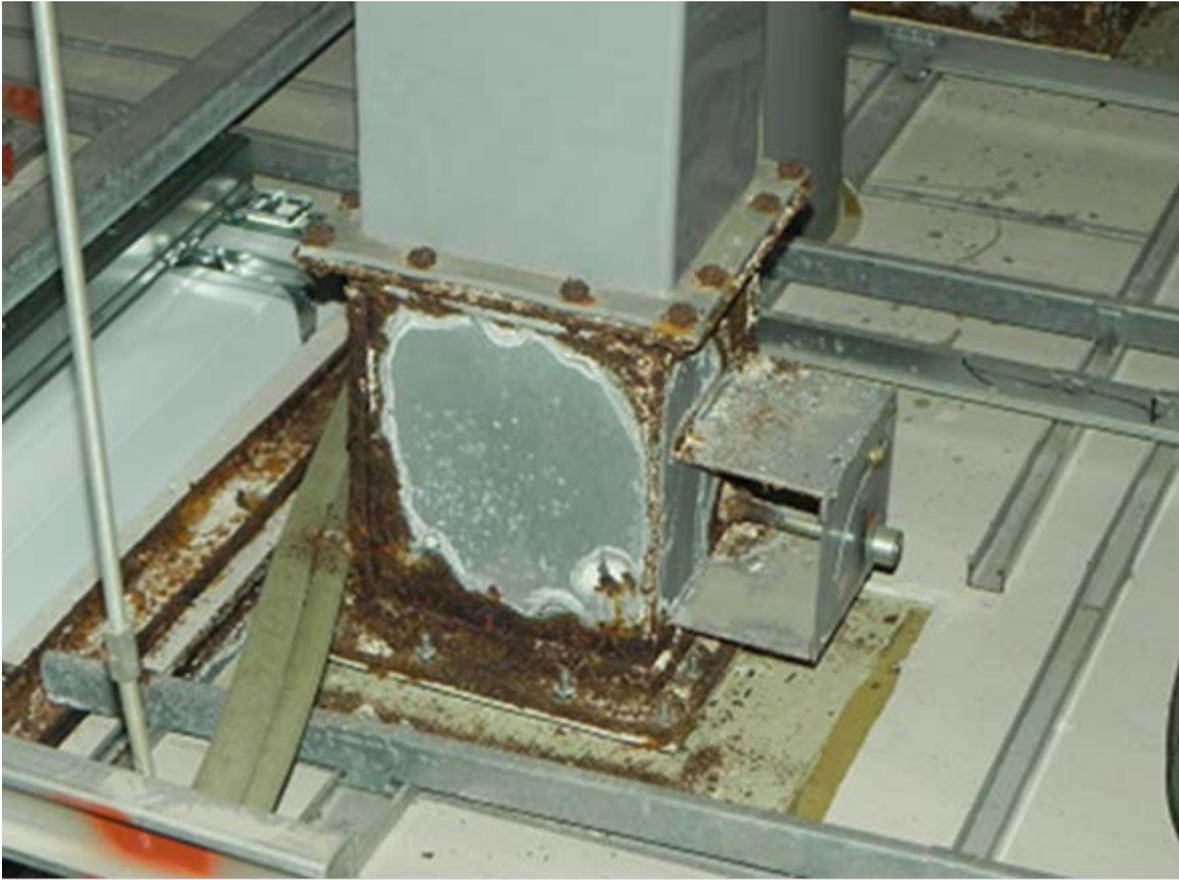
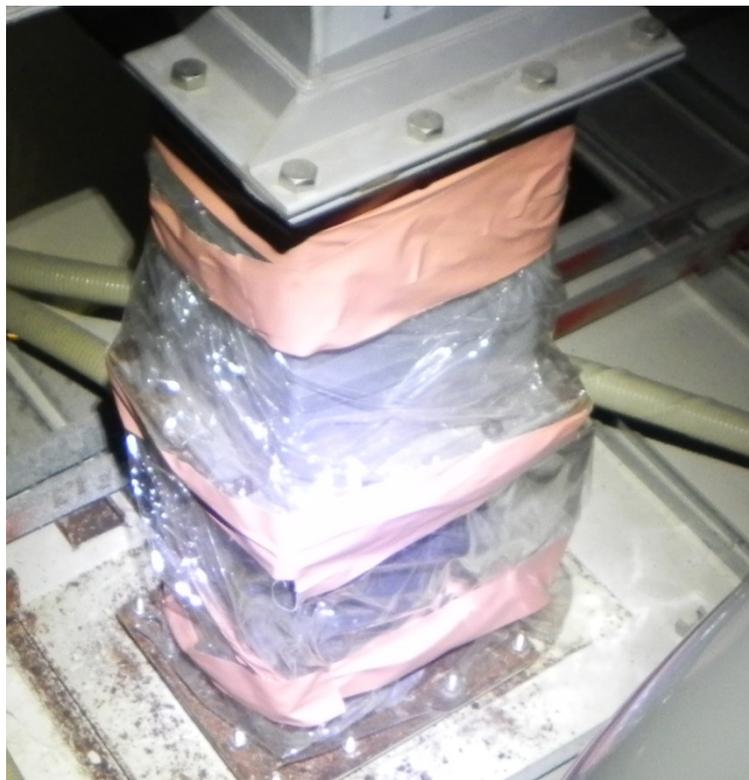
⑪-10 : ドラフトチャンバNo.15 △

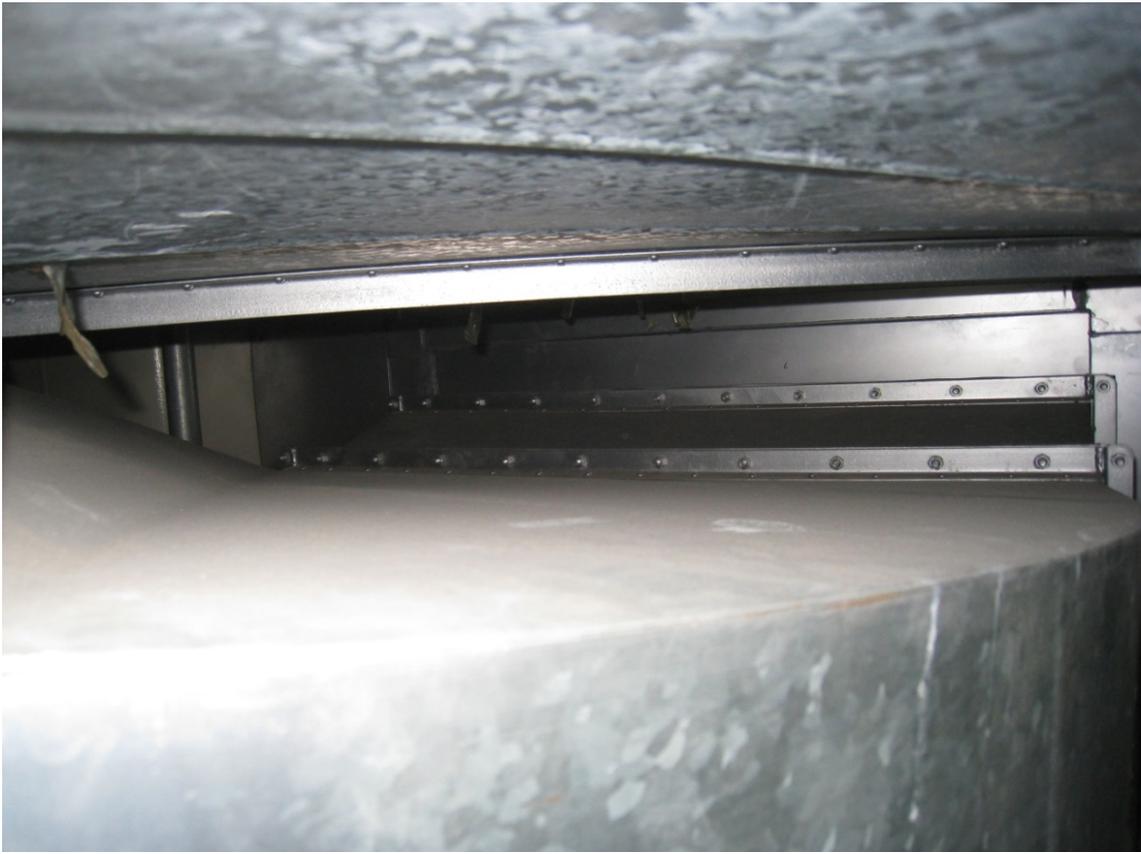
⑫-1：一部錆有り △

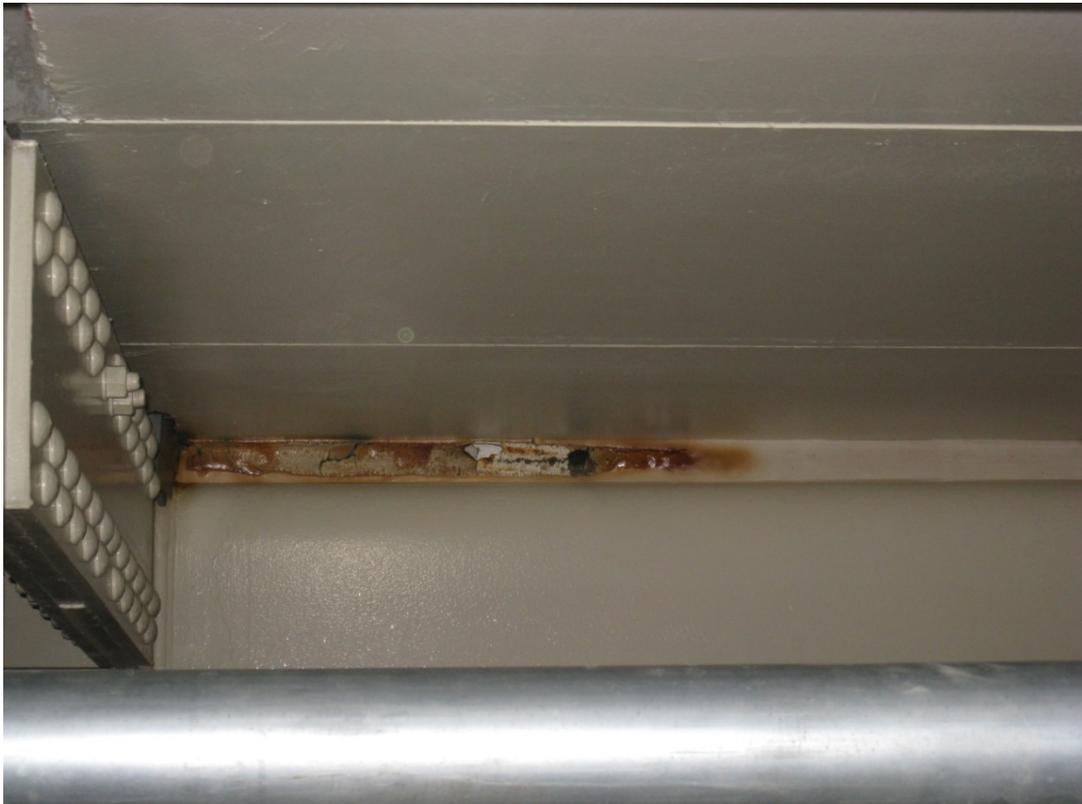
⑫-2：錆・塗装剥がれ有り △
