ウラン濃縮工場の設備・機器点検結果
 (給排気ダクトを除く)
 (系統説明図、配置説明図の該当写真)

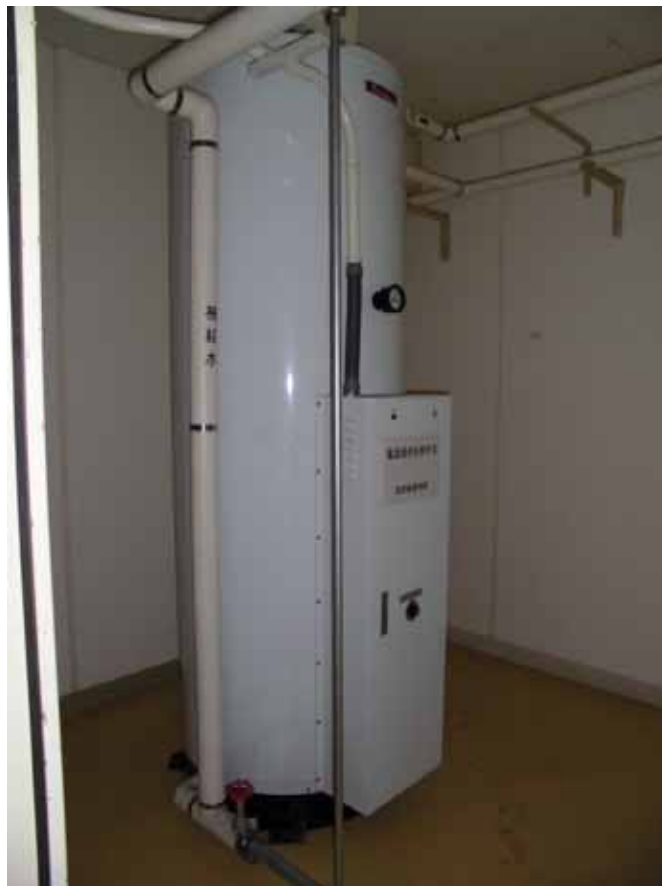
1

●1: 除染用シャワー 温水器故障 ×

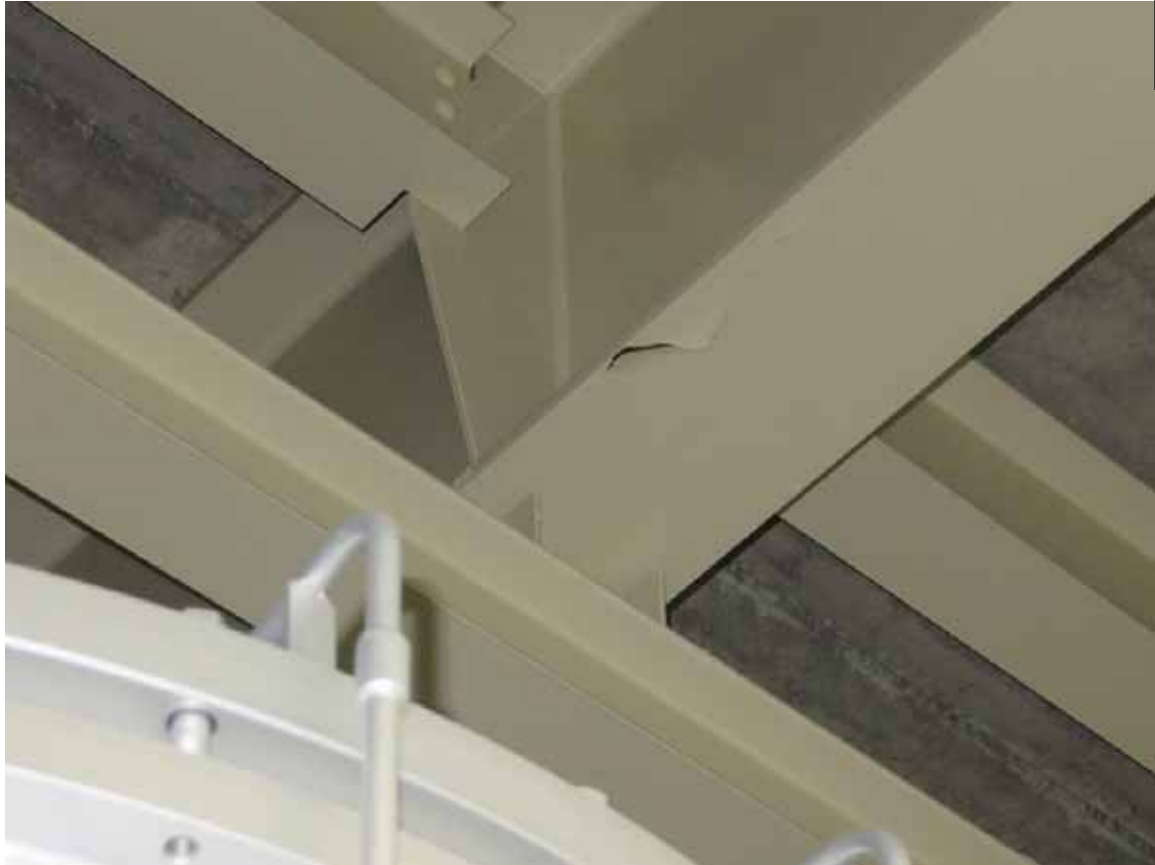
2

◆2: 1Cカスケード室 天井H鋼塗装剥がれ(例) △

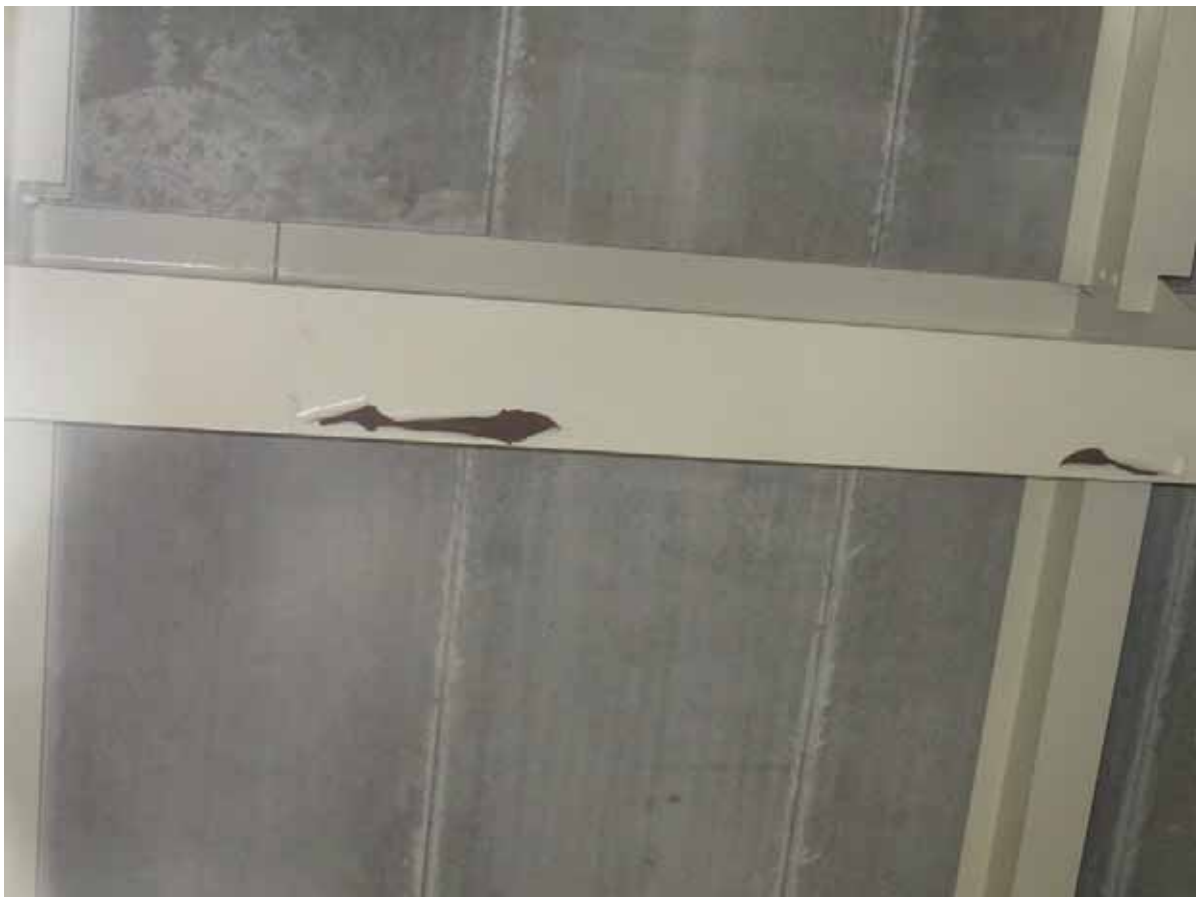
3

◆3: 1Cカスケード室 天井H鋼塗装剥がれ(例) △

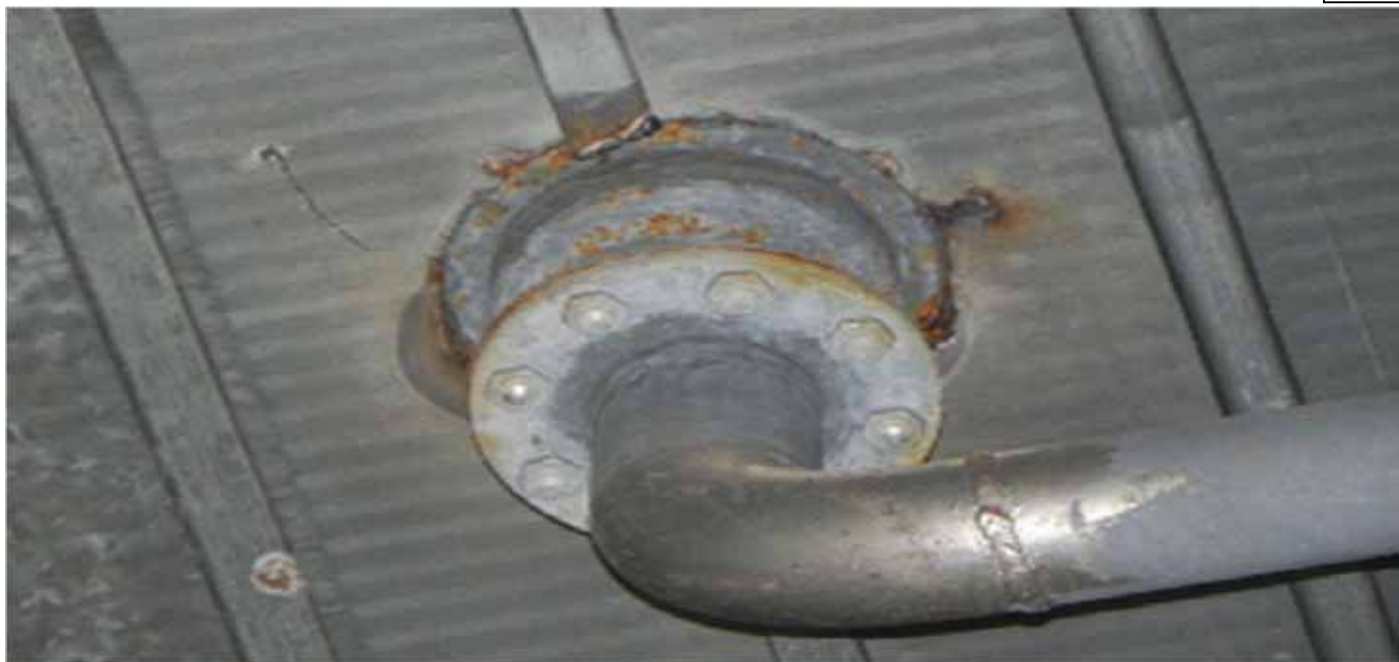
4

■4: 1Aと1Cの中間室通路 ドレン配管の錆有り△

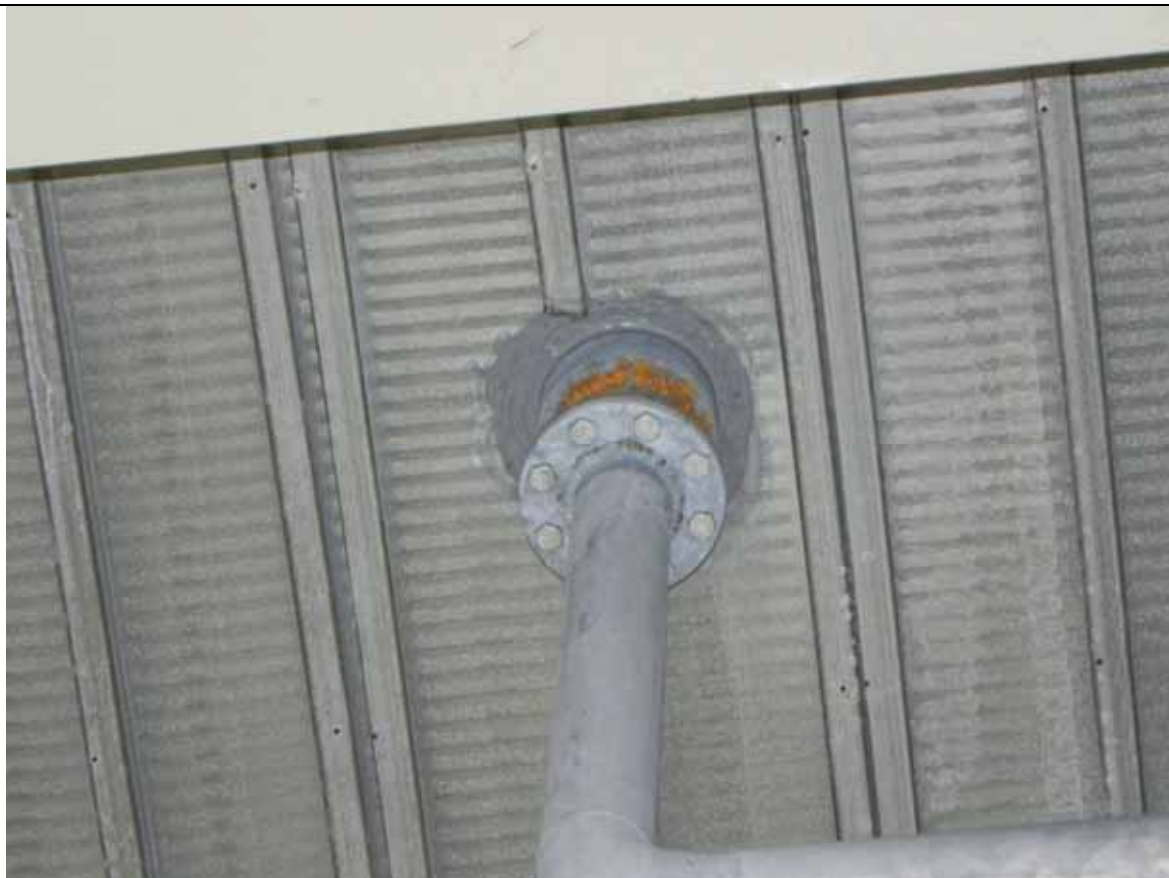
5

■5: 1D 中間室天井ドレン配管の錆有り △

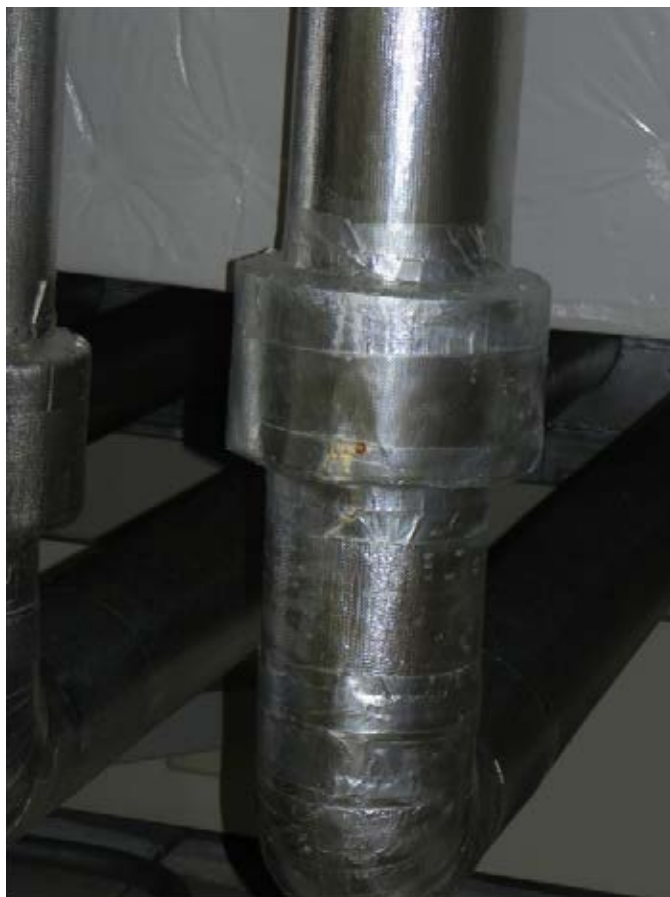
6

▼6: 1D 中間室ユーティリティ配管 漏えい痕 有り △

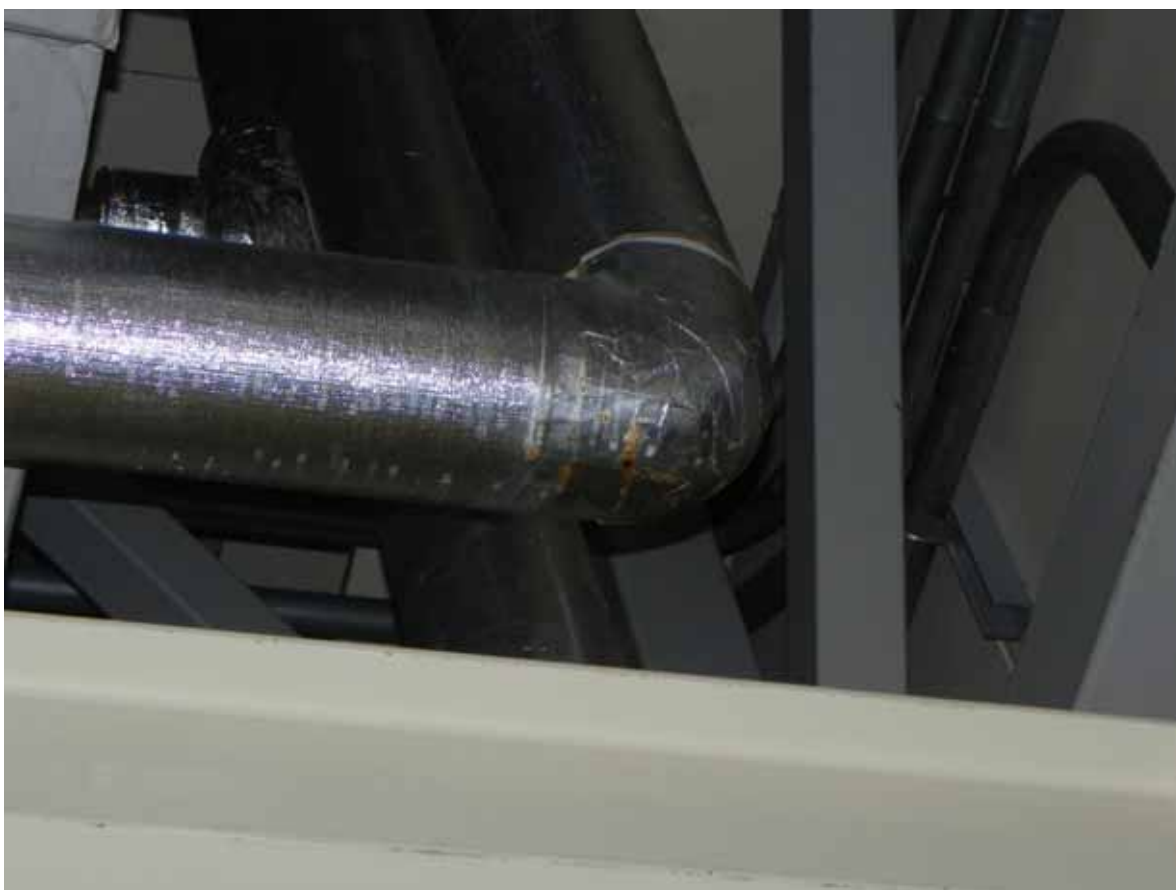
7

▼7: 1D 中間室ユーティリティ配管 漏えい痕 有り △

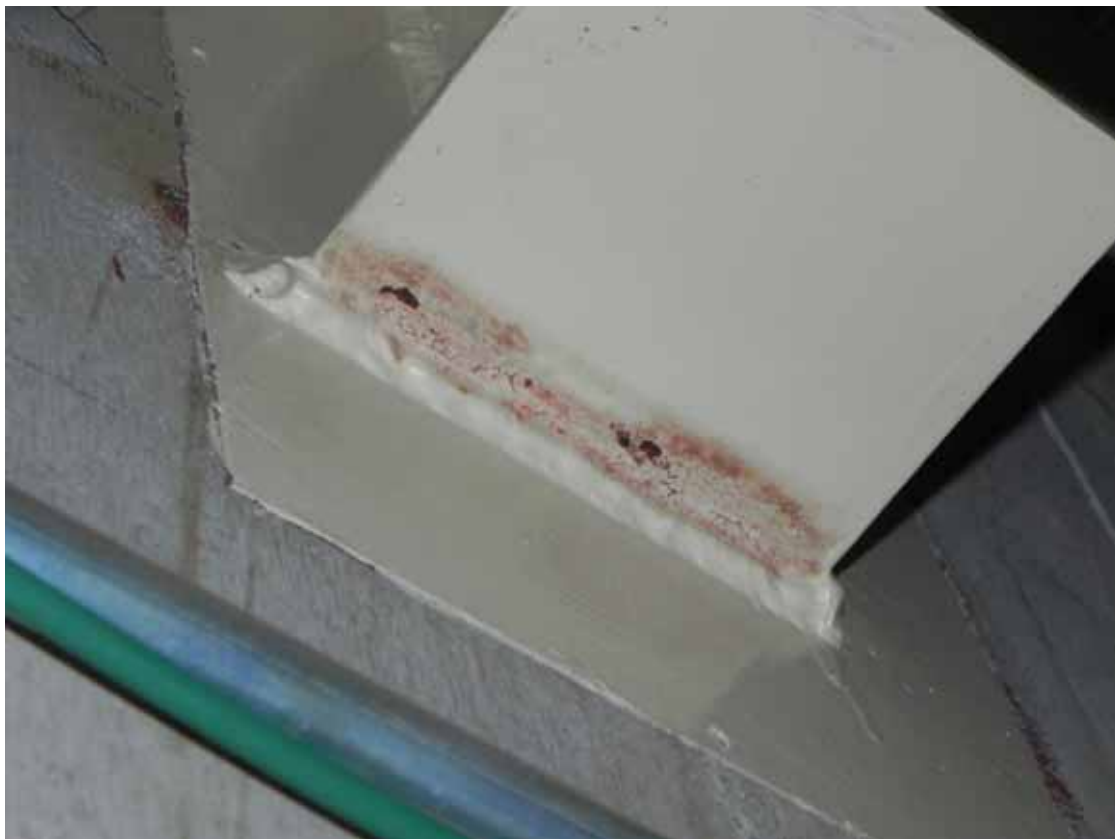
8

■8: 2A中間室ブロック配管上部H鋼溶接部変色 △

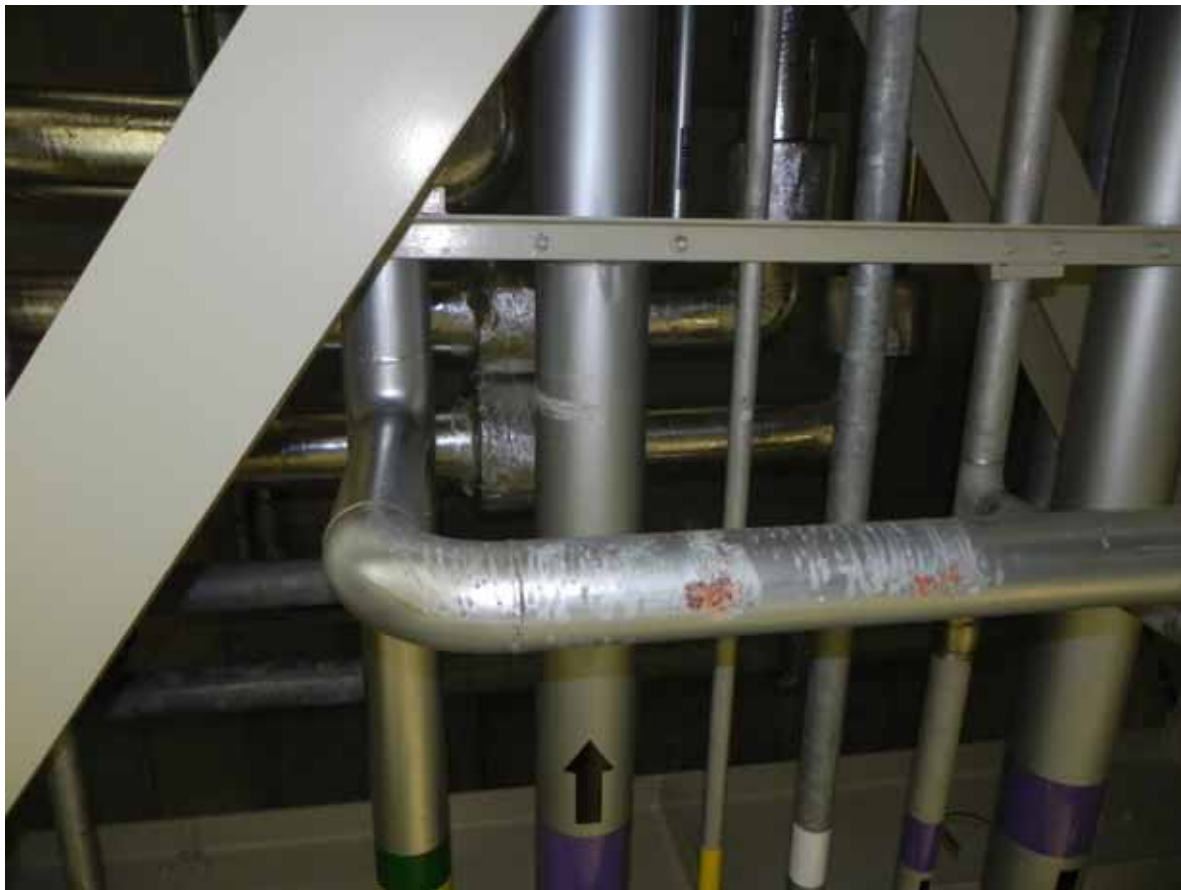
9

■9: 機械排気ライン配管の錆有り △

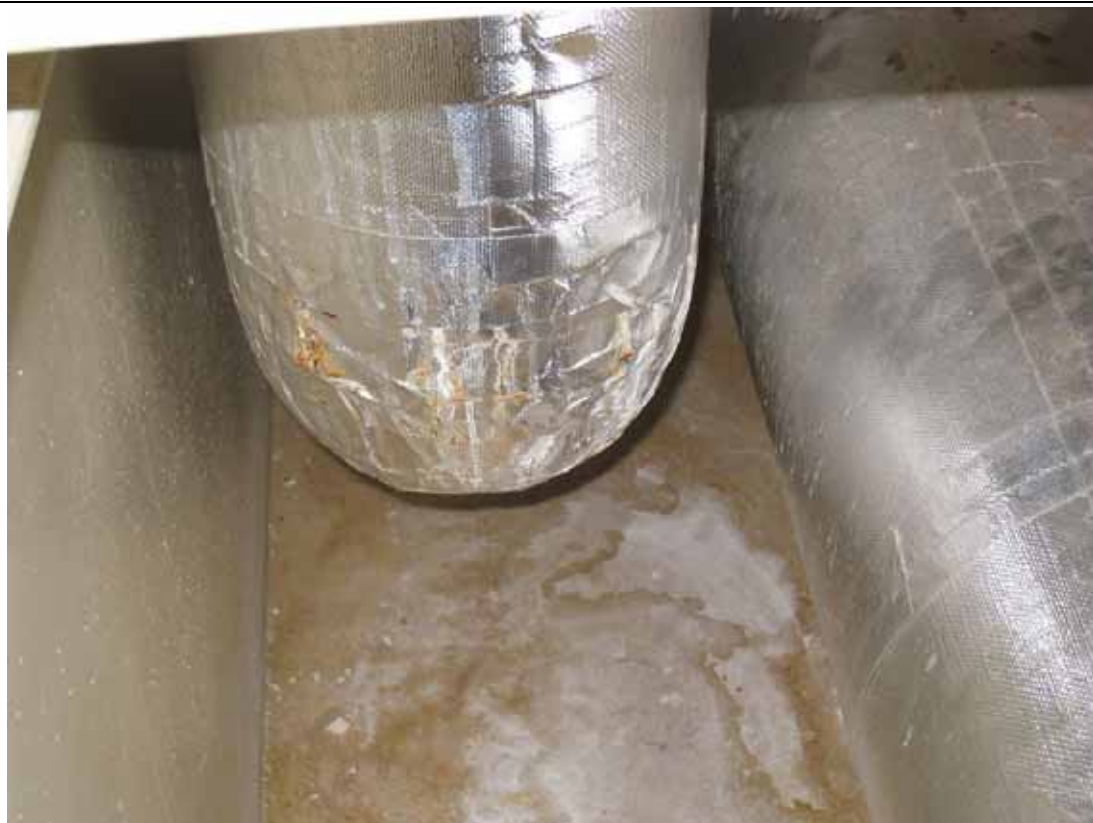
10

▼10: 2号発生槽 温水配管 漏えい痕 有り △

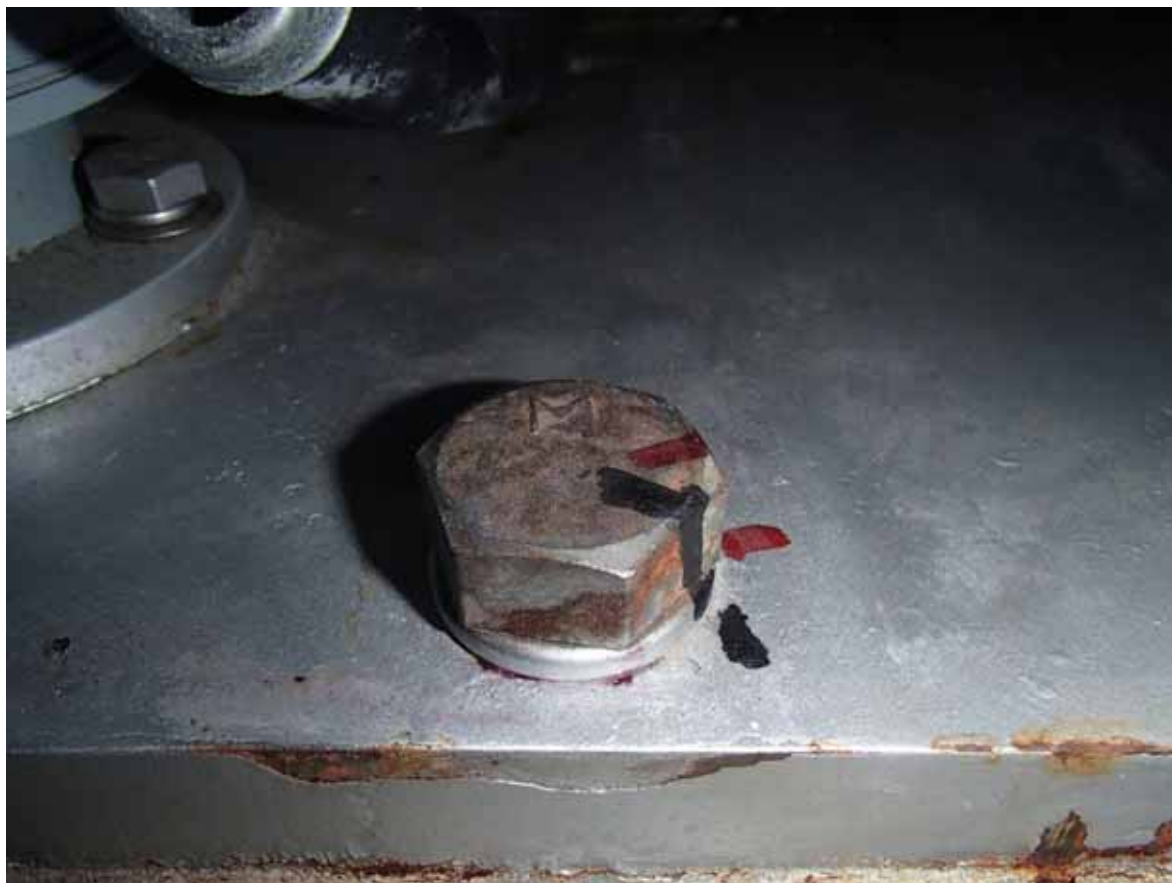
11

■11: 2号一般パージコールドトラップ 基礎ボルト廻り錆有り (例) △

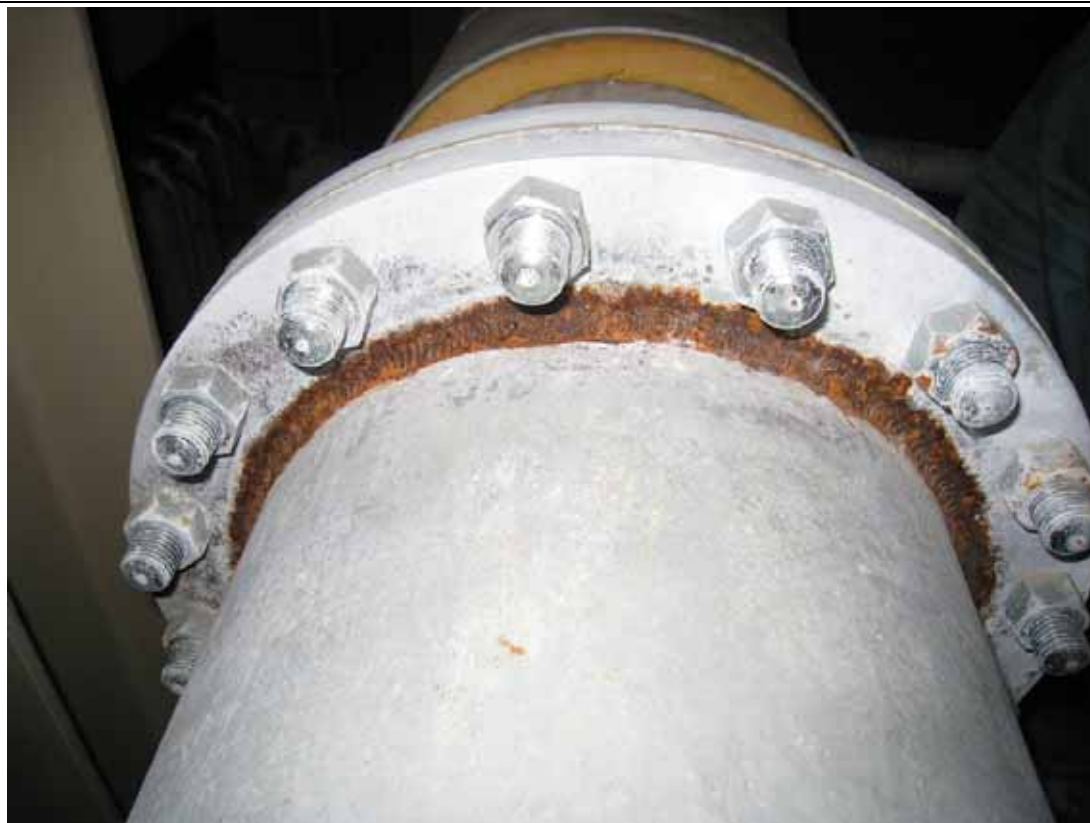
12

■12: プロセスユーティリティ配管 フランジ溶接部錆有り (例) △

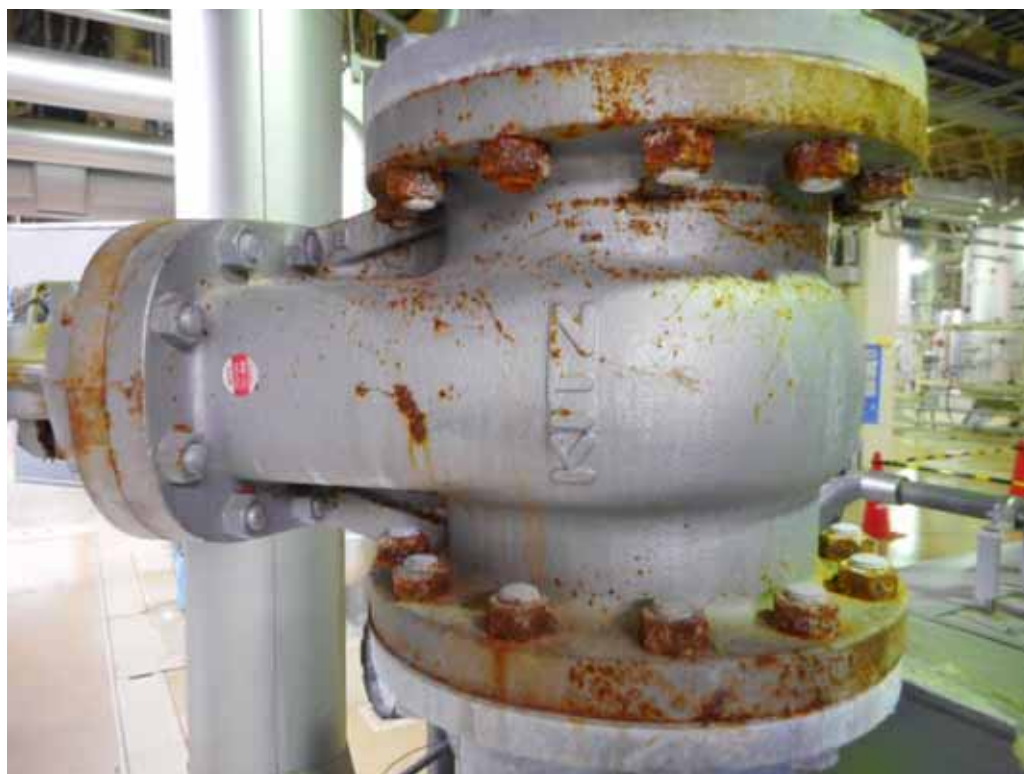
13

■13: ユーティリティ配管 バルブの錆有り (例) △

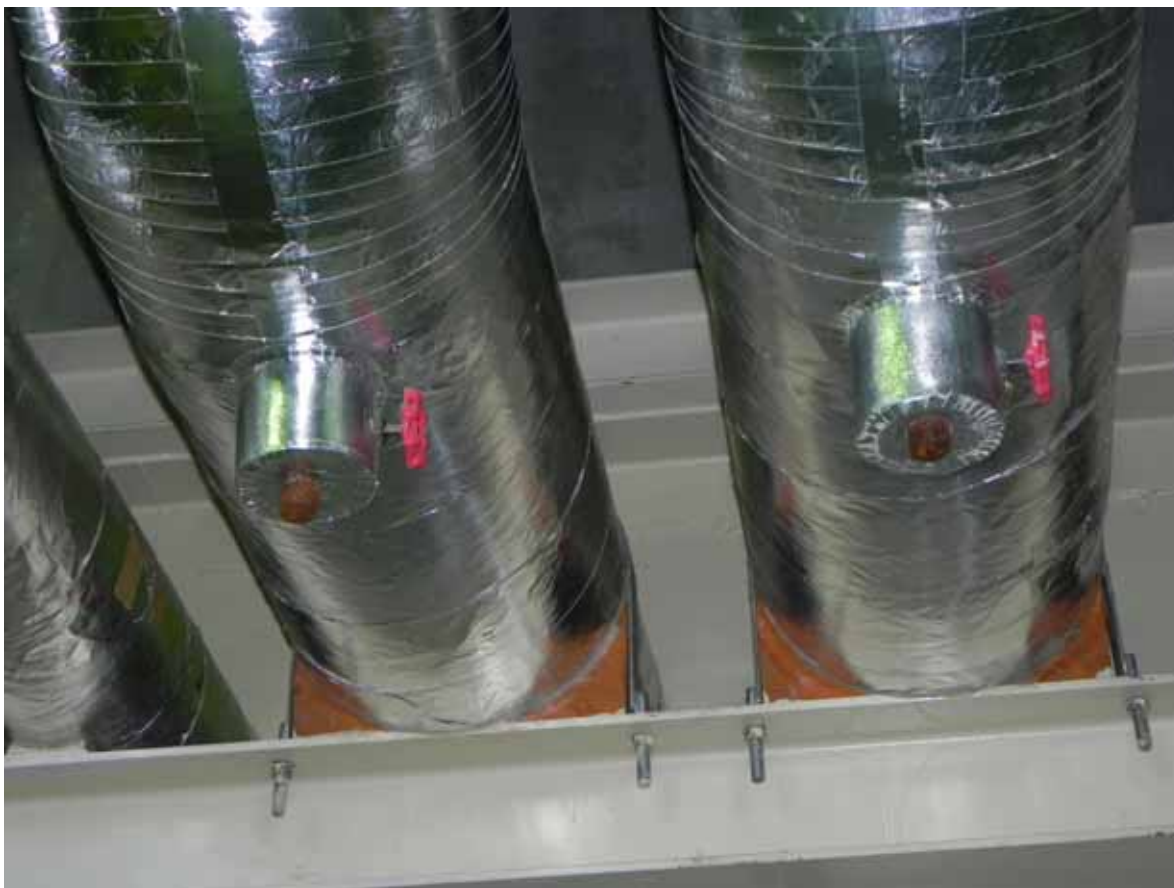
14

■14: ユーティリティ保温配管 プラグ錆有り △

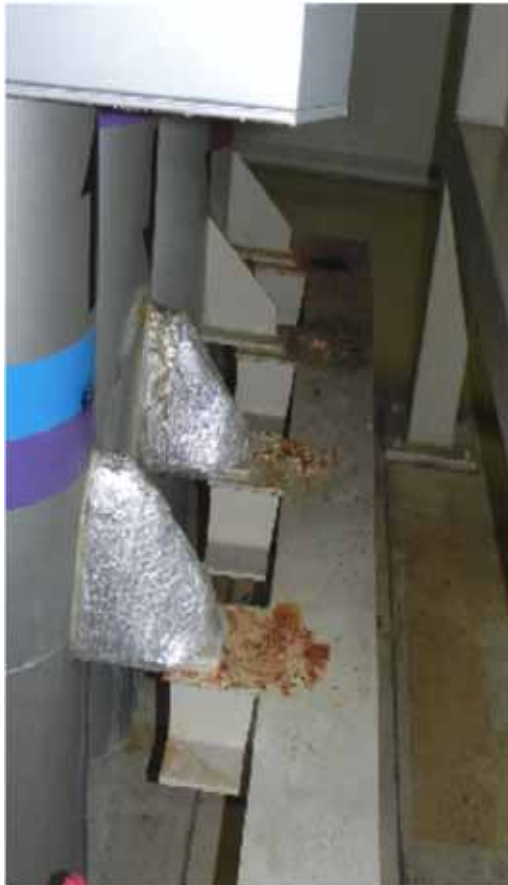
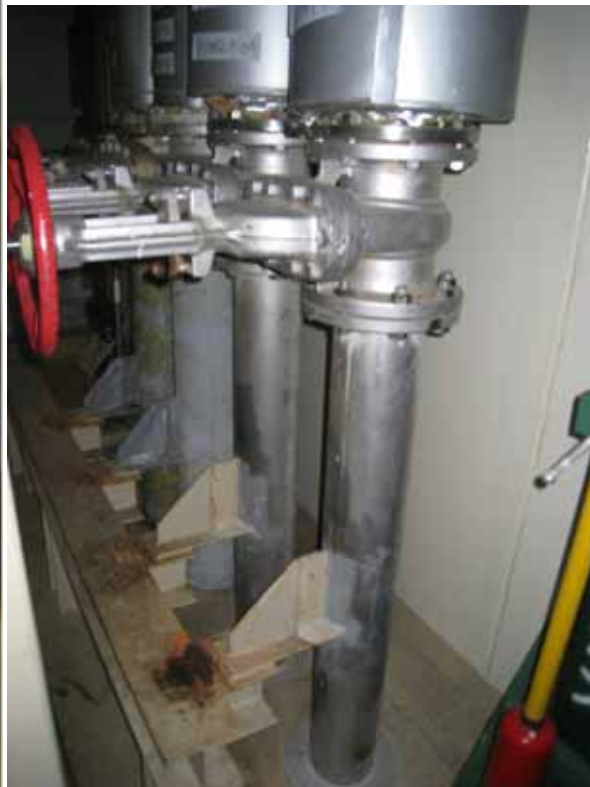
15

■15：プロセスユーティリティ配管架台の錆有り（例）△

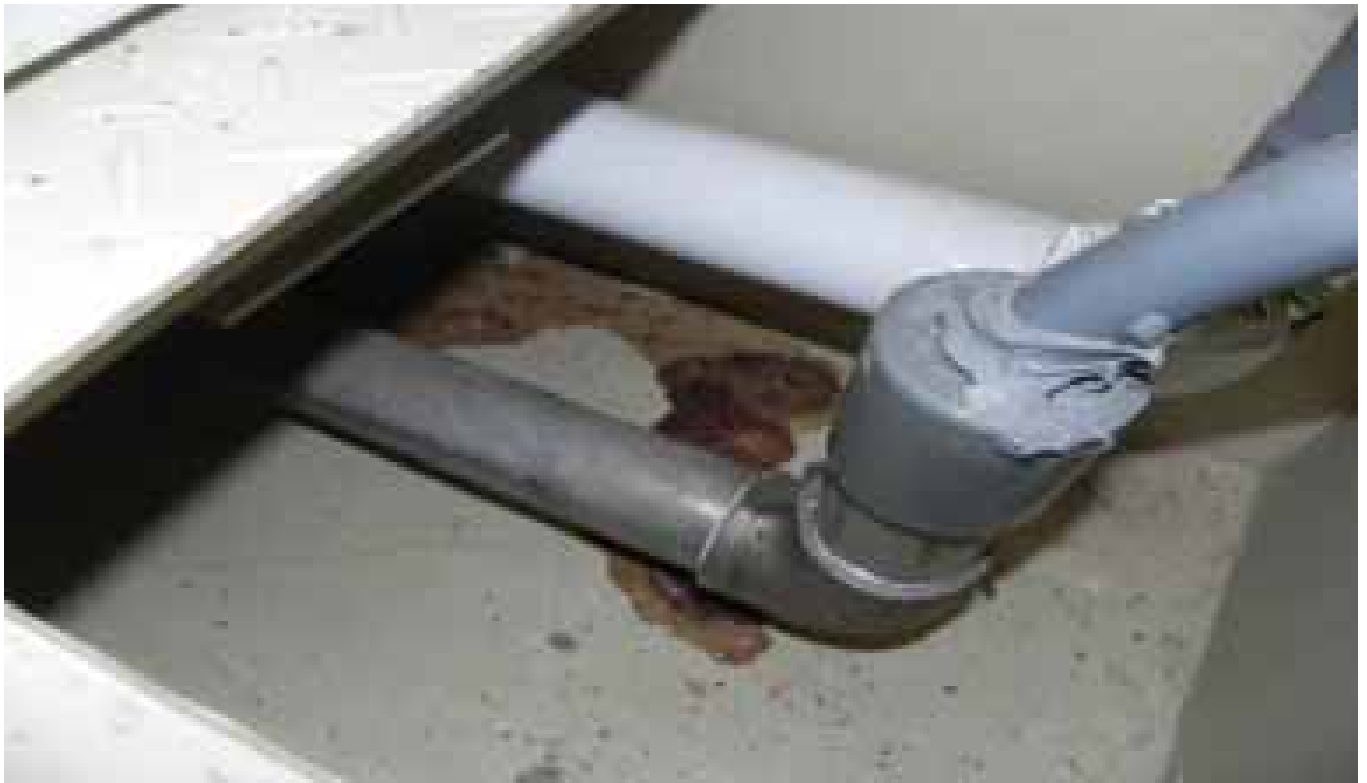
16

▼16: オーバーフロー配管 漏えい痕 有り △

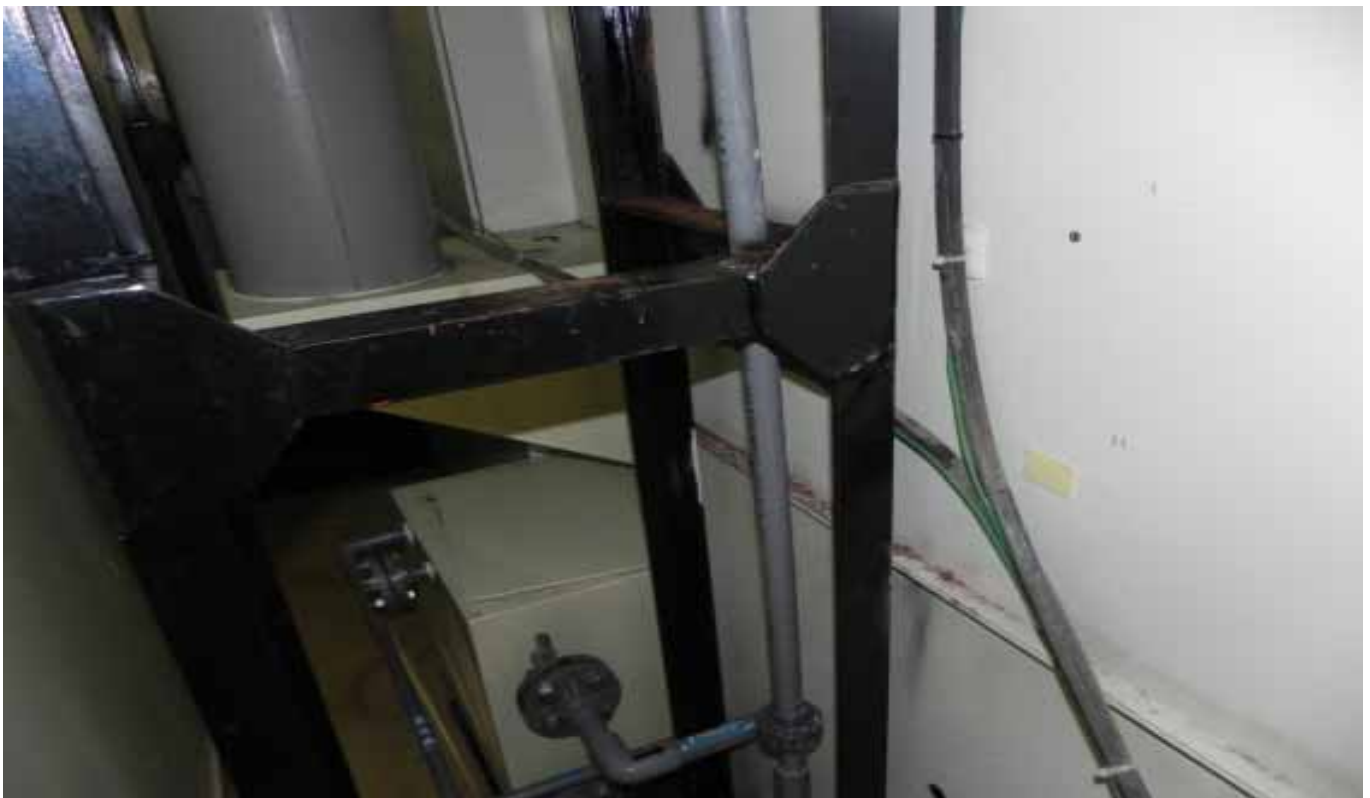
17

■17: チャンバーサポートの錆有り △

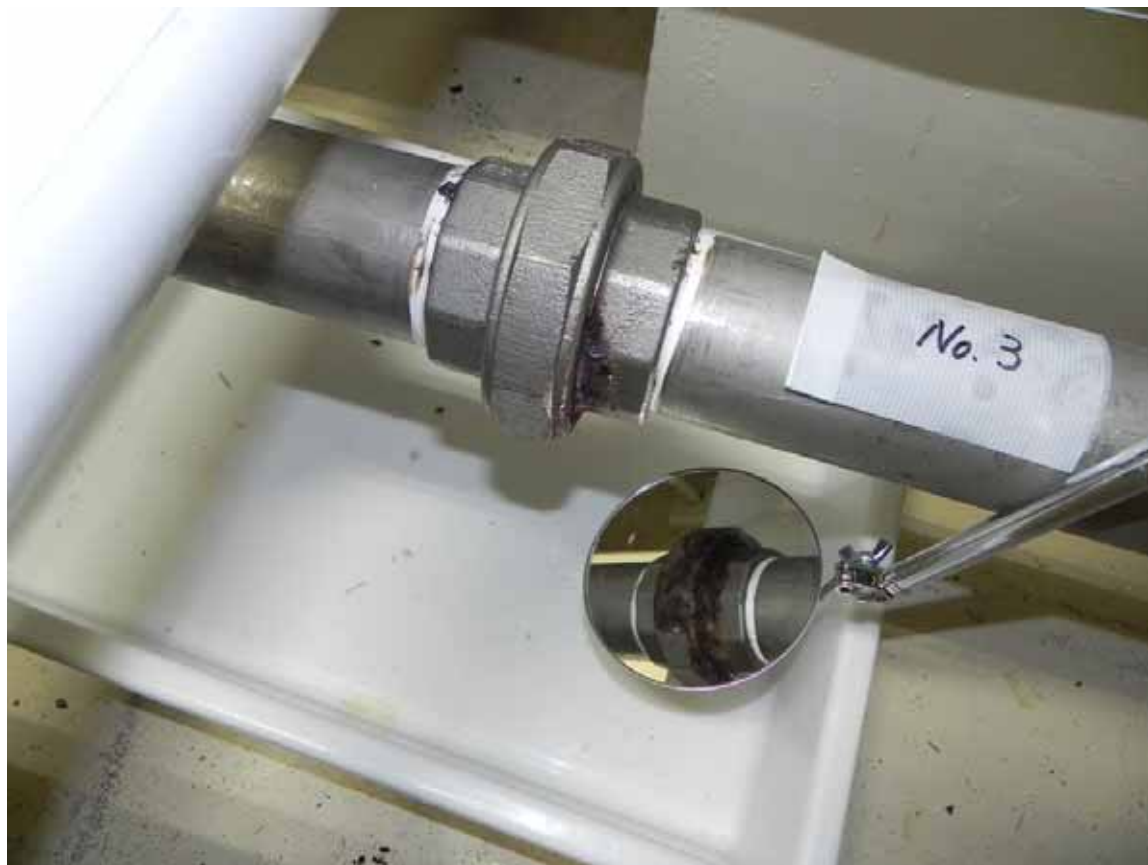
▼19：分析室廃水ピット配管 漏えい痕有り（例） △

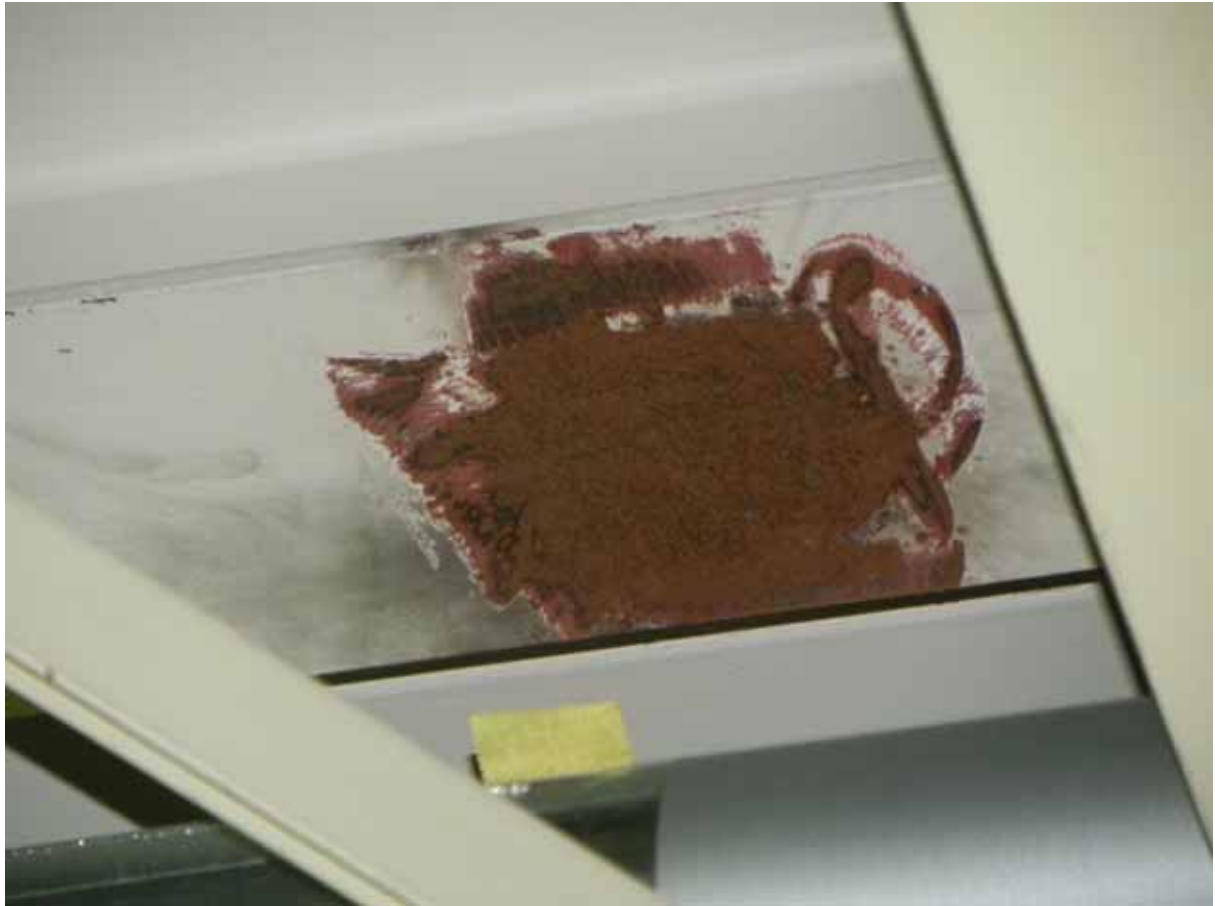
20

◆20：鉄骨 塗装剥がれ△

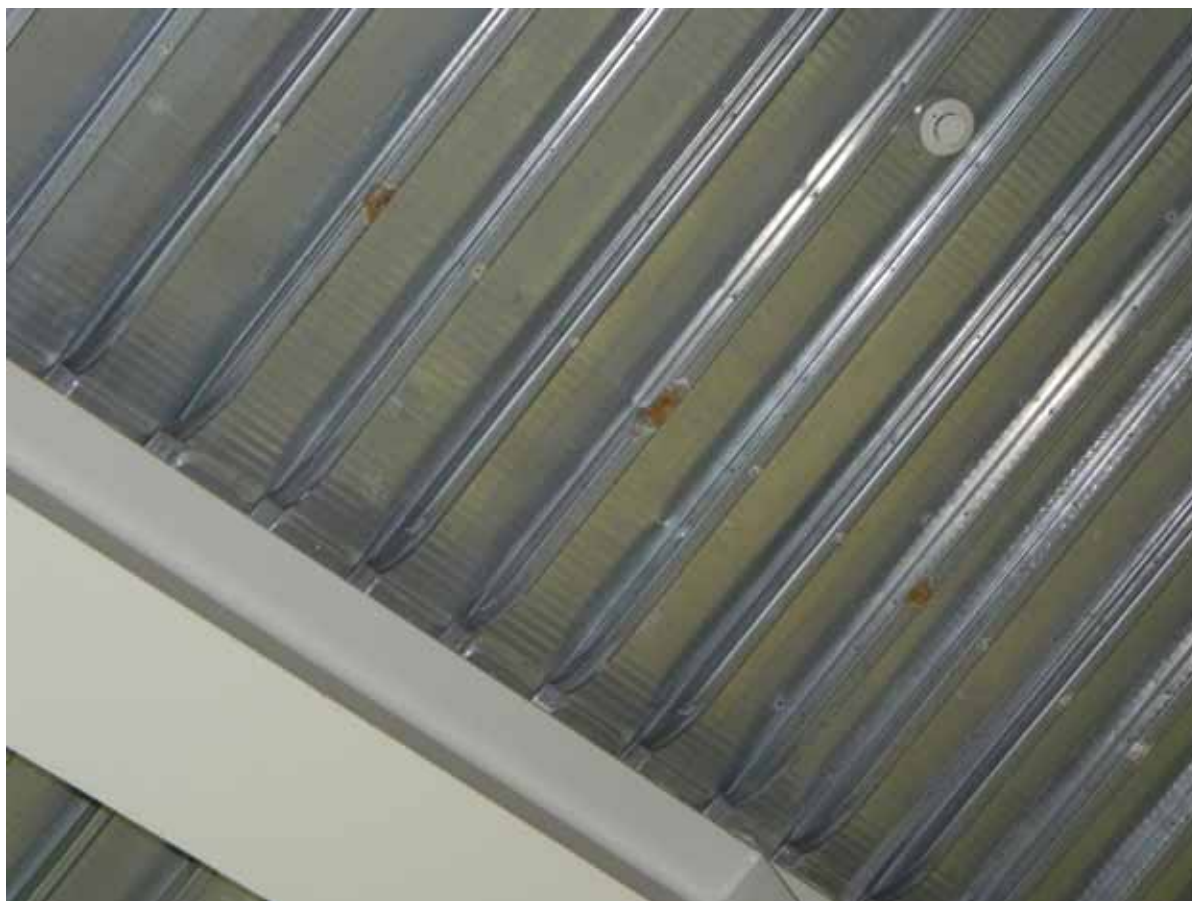
21

■21 : 天井スレート板 錆有り△

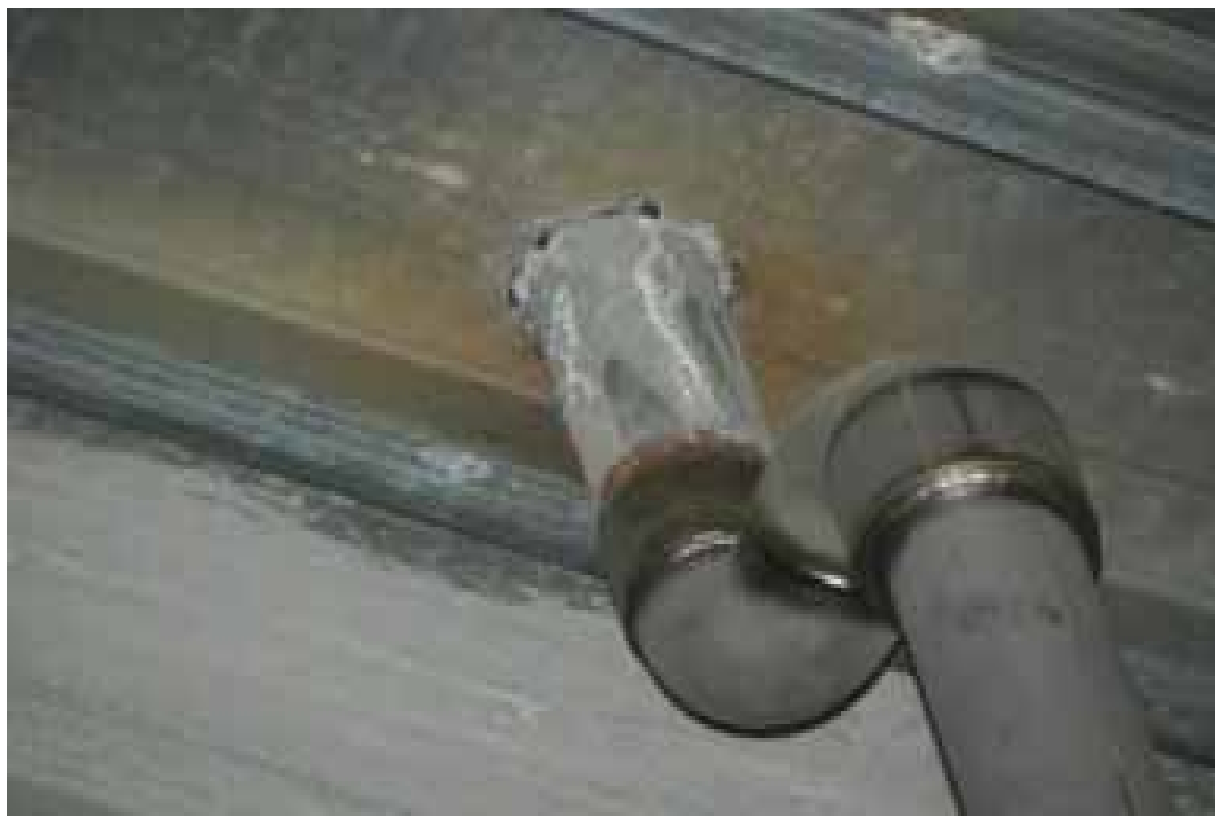
22

▼22 : 排気口ドレン配管の液だれ痕有り△

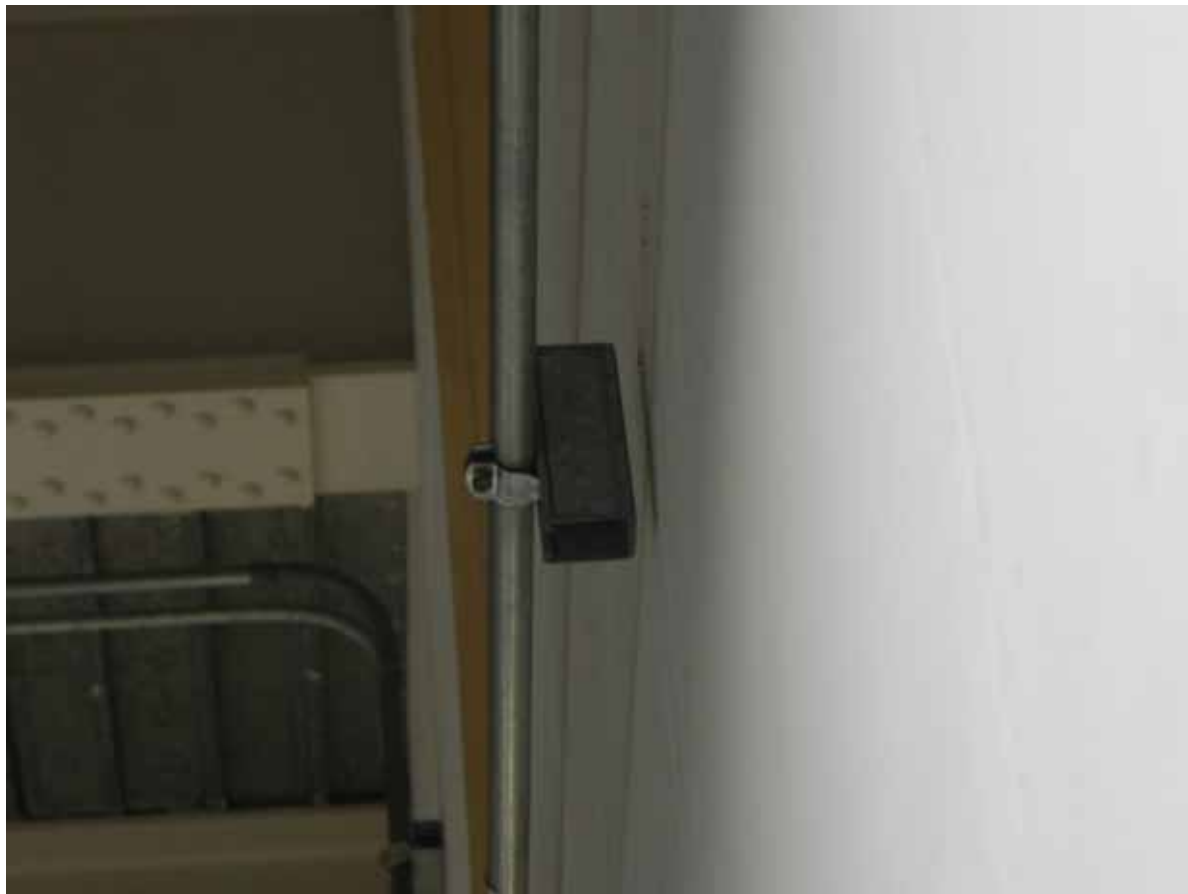
23

▲23: ケーブルサポート浮き△

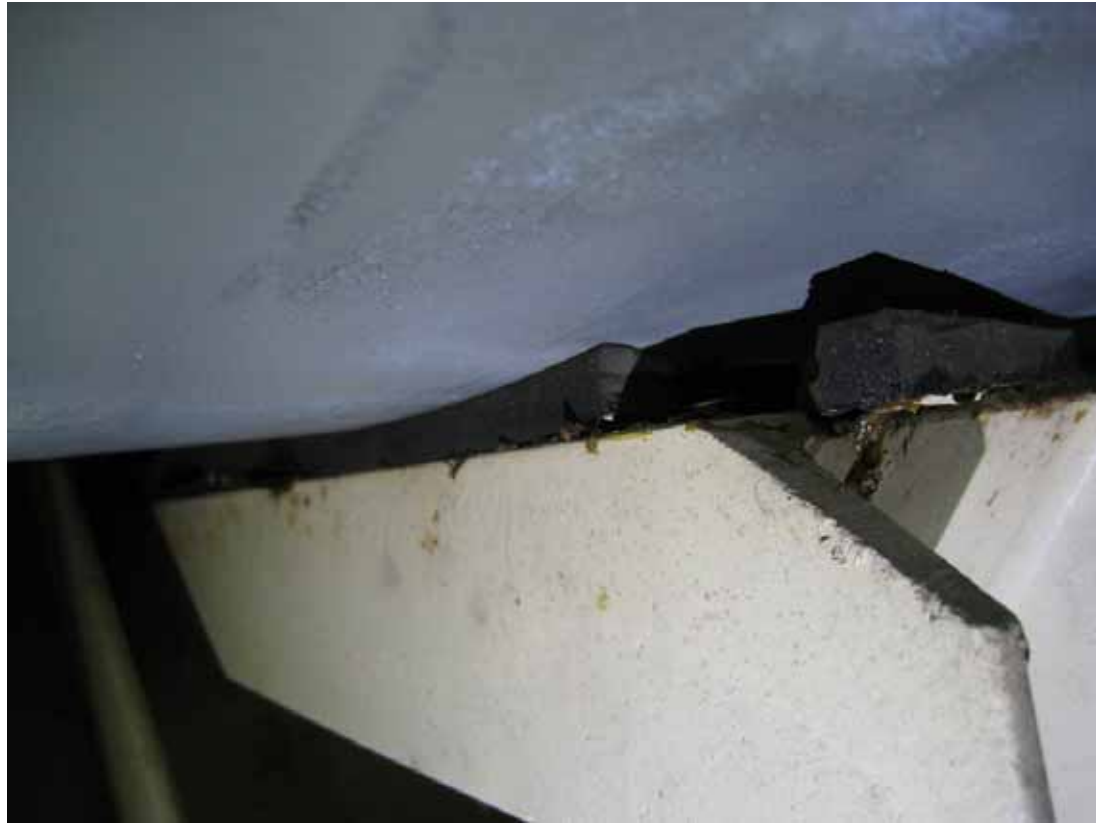
24

▲24：シリンダ置台ラバーの割れ（例） △

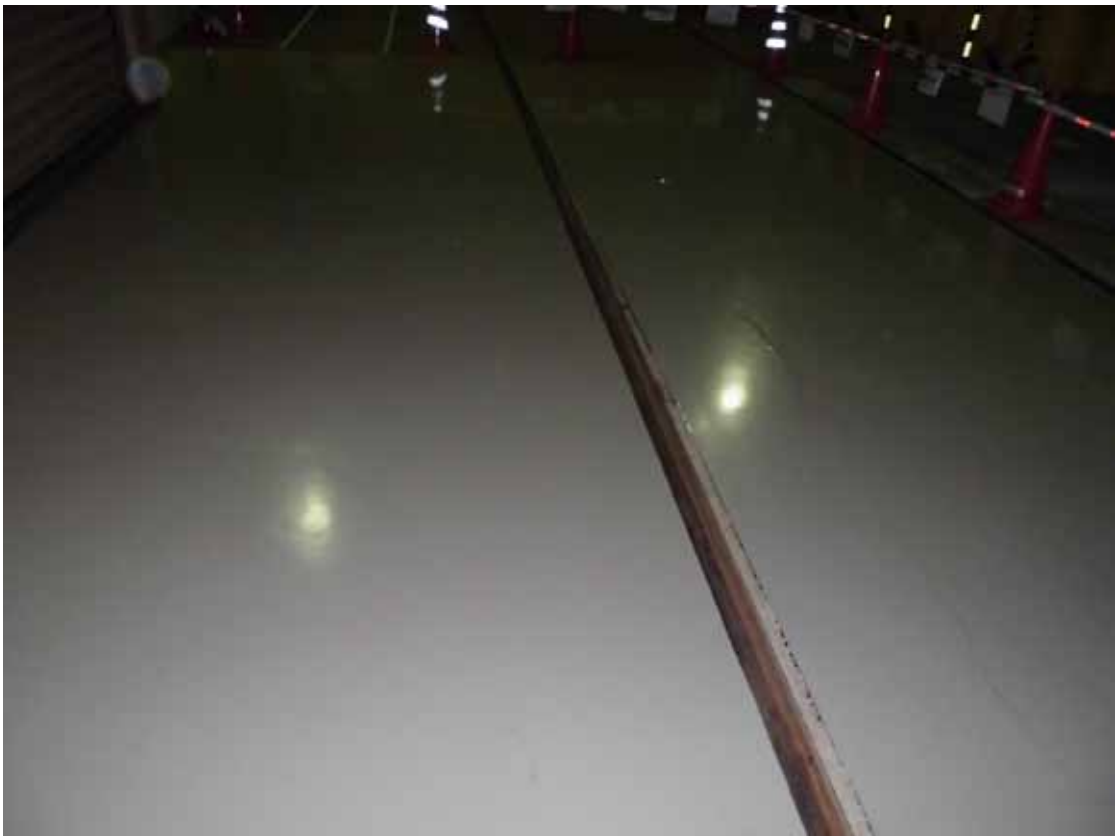
◆ 25 : 床塗装の剥がれ (現在補修中)
