異物除去作業により回収したサンプルの分析状況について

2012年2月29日
日本原燃株式会社

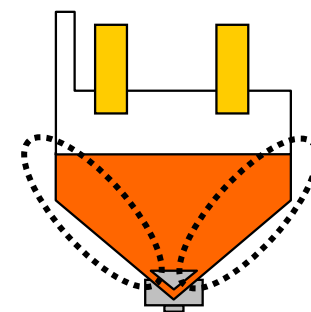
- ・ 流下ノズル部のサンプルからは、ガラス成分以外にクロムやアルミニウムなど溶融炉内部のガラスと接しているレンガ（右図参照）の代表的な成分が確認された。
- ・ ガラスから析出した結晶相の存在は確認されていない。
- ・ 天井レンガを構成する代表的な成分は確認されていない。

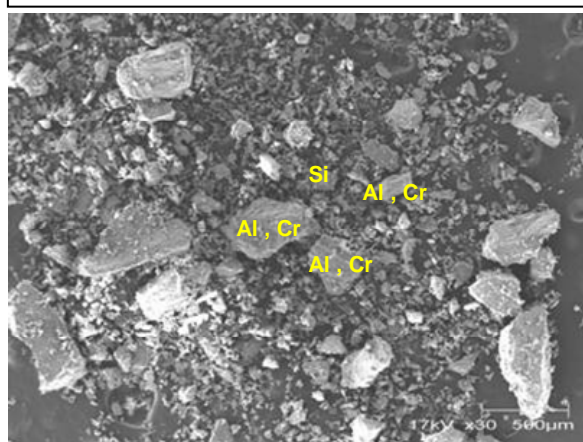
電子顕微鏡による確認結果

Si (シリカ)
⇒ガラス成分
Al (アルミニウム)、Cr (クロム)
⇒ガラス溶融炉内部のガラスと接しているレンガの代表的な成分

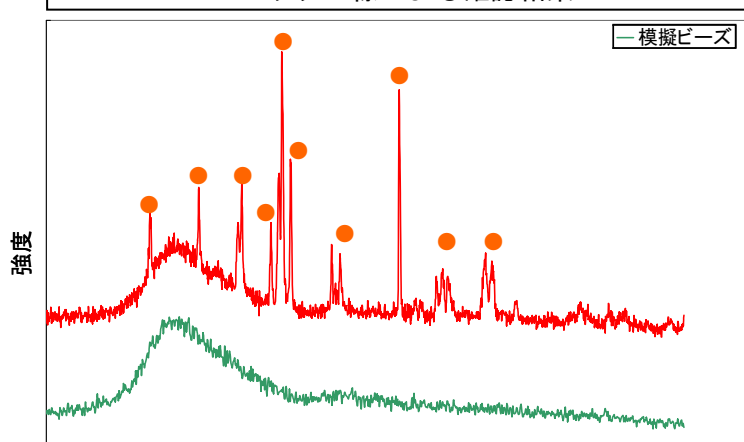
エックス線による確認結果

— : 採取したサンプル
● : 溶融炉内部のガラスと接しているレンガの成分を示す箇所
⇒サンプルに対してエックス線による確認を行った結果、強度が大きく示された箇所が溶融炉内部のガラスと接しているレンガの成分を示す箇所とほぼ一致している。

ガラス溶融炉の熱上げ後、流下状況や抜き出した後の炉内の状況などを確認するとともに、採取したサンプルの分析結果も踏まえ、流下性が低下した原因究明を実施
