平成14年11月15日

再処理事業所 使用済燃料受入れ・貯蔵施設の
PWR燃料貯蔵プール水漏えい原因調査状況について

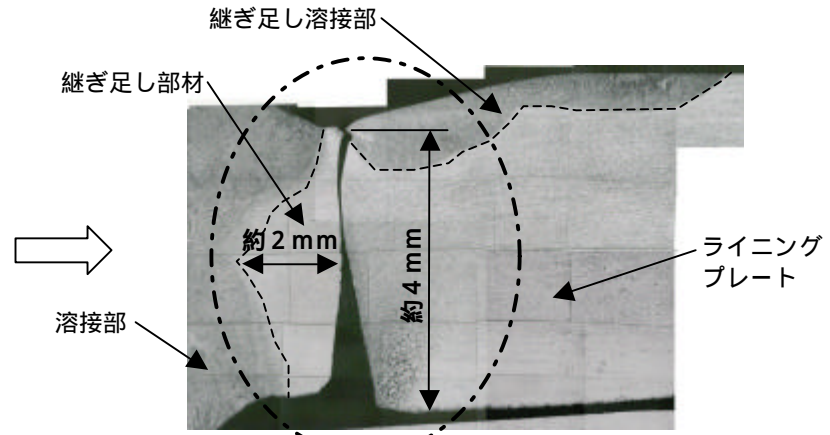
欠陥A部のライニングプレート溶接部に、継ぎ足し部材の存在を確認するとともに、ライニングプレートと継ぎ足し部材とは表層のみがごくわずかに溶接されており、この部分に貫通欠陥が生じていることが確認されました。

断面観察結果 (A 部)

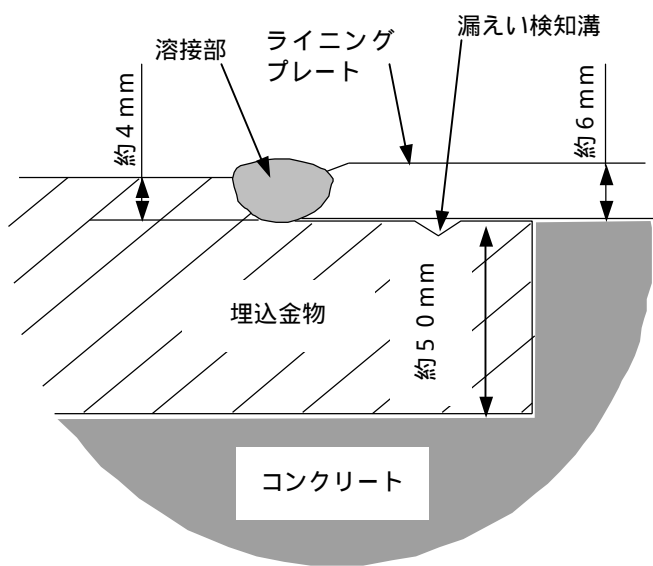
通常の溶接状態

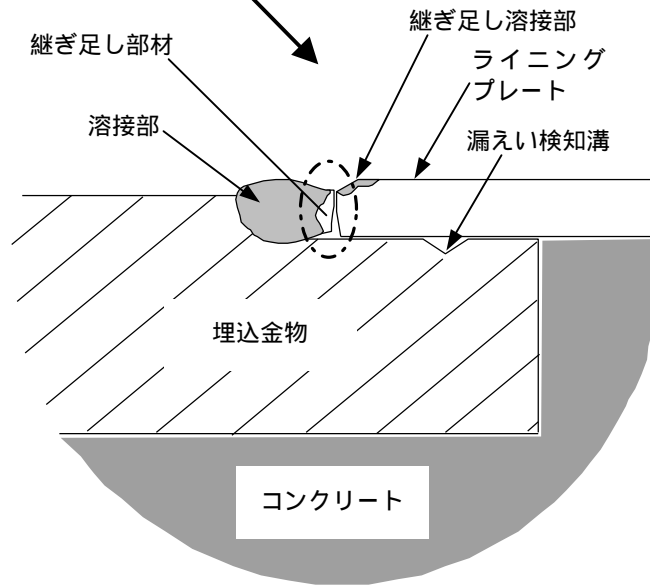
表層のみの薄い溶接部に貫通欠陥が生じた結果、漏えいしたものであることを確認いたしました。現在、貫通に至った原因について詳細検討を進めています。

A 部溶接状態
