日本原燃株式会社

使用済燃料受入れ・貯蔵施設及び再処理施設本体の点検状況について

日本原燃株式会社 再処理事業所  
使用済燃料受入れ・貯蔵施設及び再処理施設本体の点検状況について

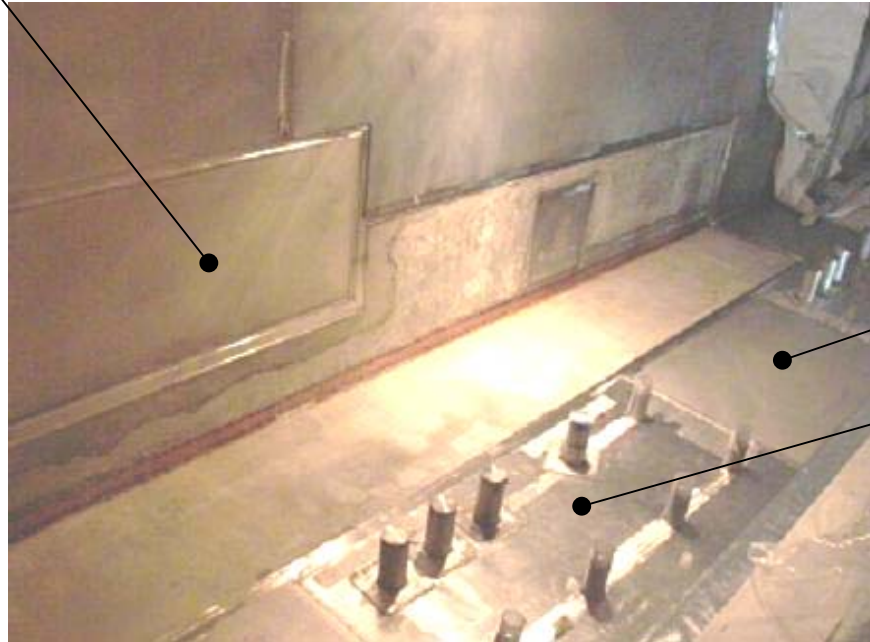
漏えい場所であるとの誤った判断により切り出した箇所(モルタル充填)

復旧前の状況 (モルタル充填後) 3月13日撮影

PWR 燃料貯蔵プール水漏えい調査のために切り出した箇所の補修については、  
2 月 1 5 日より開始しておりましたが、3 月 2 0 日にライニングプレートの据付  
け作業が終了しました。 ( 添付 - 4 参照 )

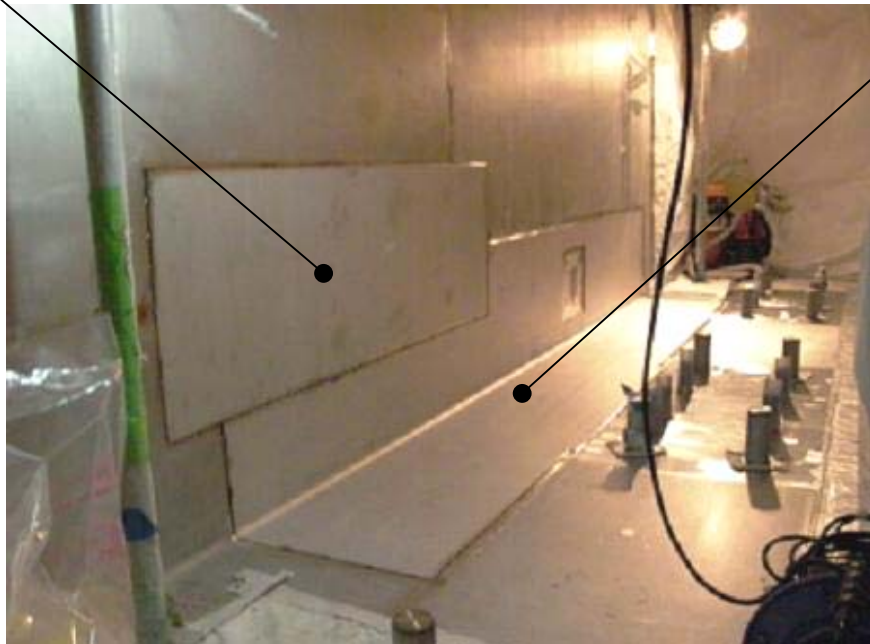
復旧後の状況 3月17日撮影

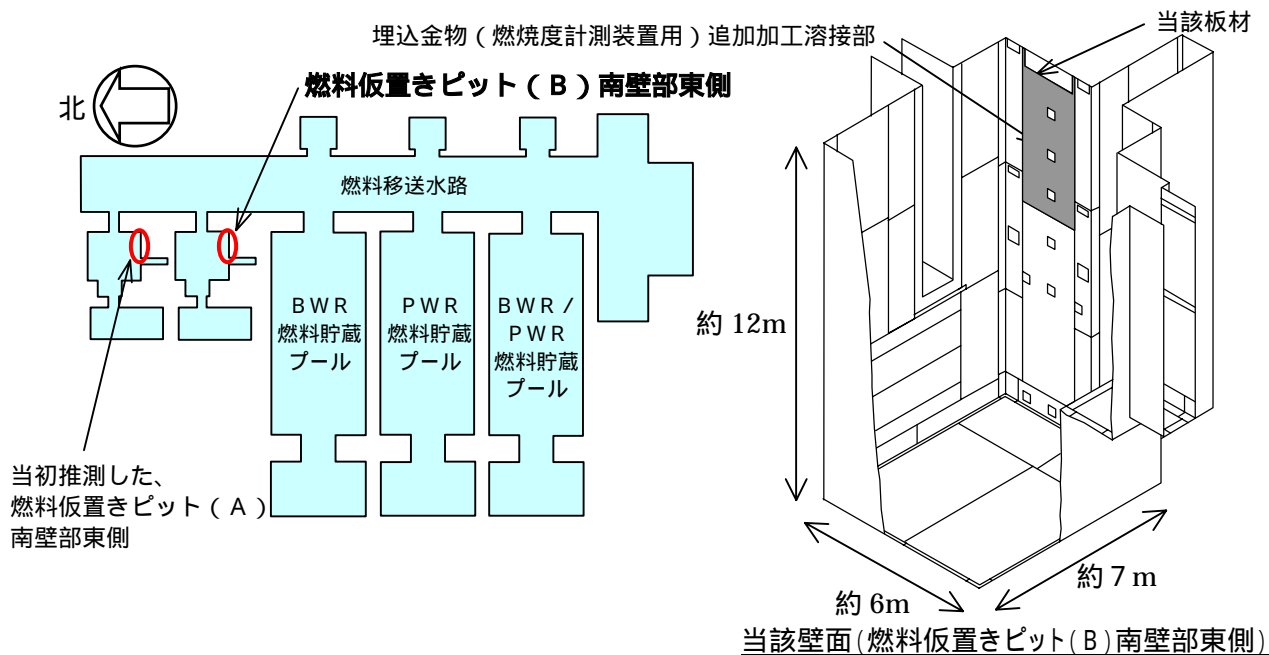
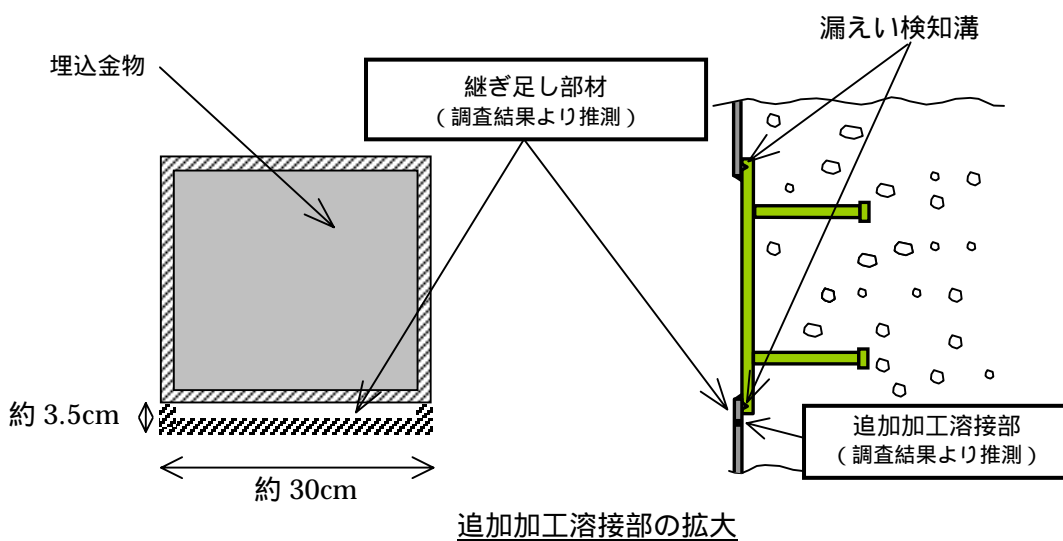
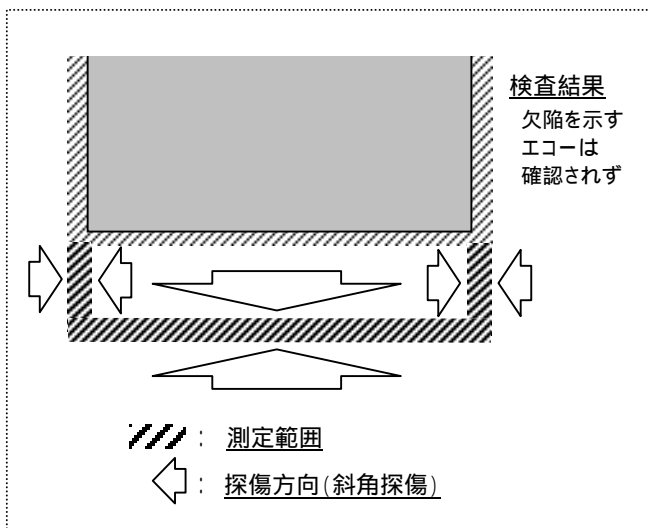
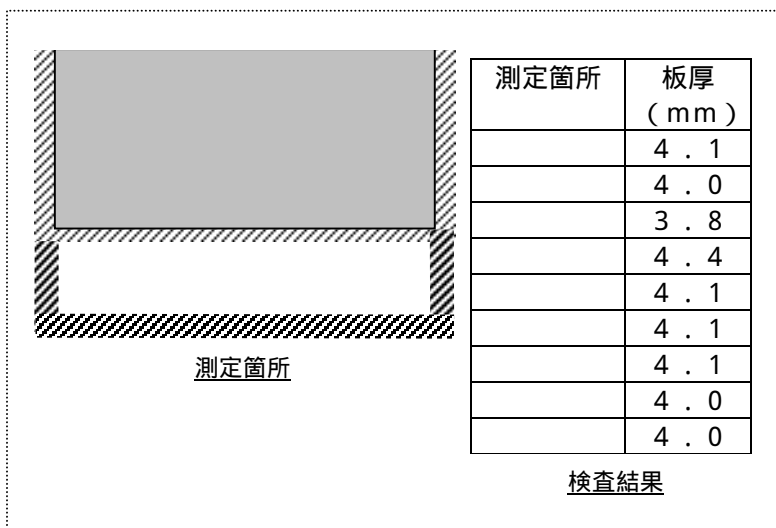
燃料仮置きピット ( B ) 追加加工溶接部 超音波探傷検査結果

燃料仮置きピット ( B ) 南壁部東側で確認された追加加工溶接部について、3  
月 2 7 日に超音波探傷検査により、板厚測定及び溶接部の健全性確認を実施しま  
した。その結果、継ぎ足し部材の厚さはライニングプレートの板厚と同じ約 4 m  
m であることを確認しました。また、追加加工溶接部において欠陥を示すエコー  
は確認されませんでした。

追加加工溶接部の拡大

当該箇所については、今後専門家の指導を得て、総合評価を行い、所要の措置  
を講ずることとします。 ( 添付 - 5 参照 )

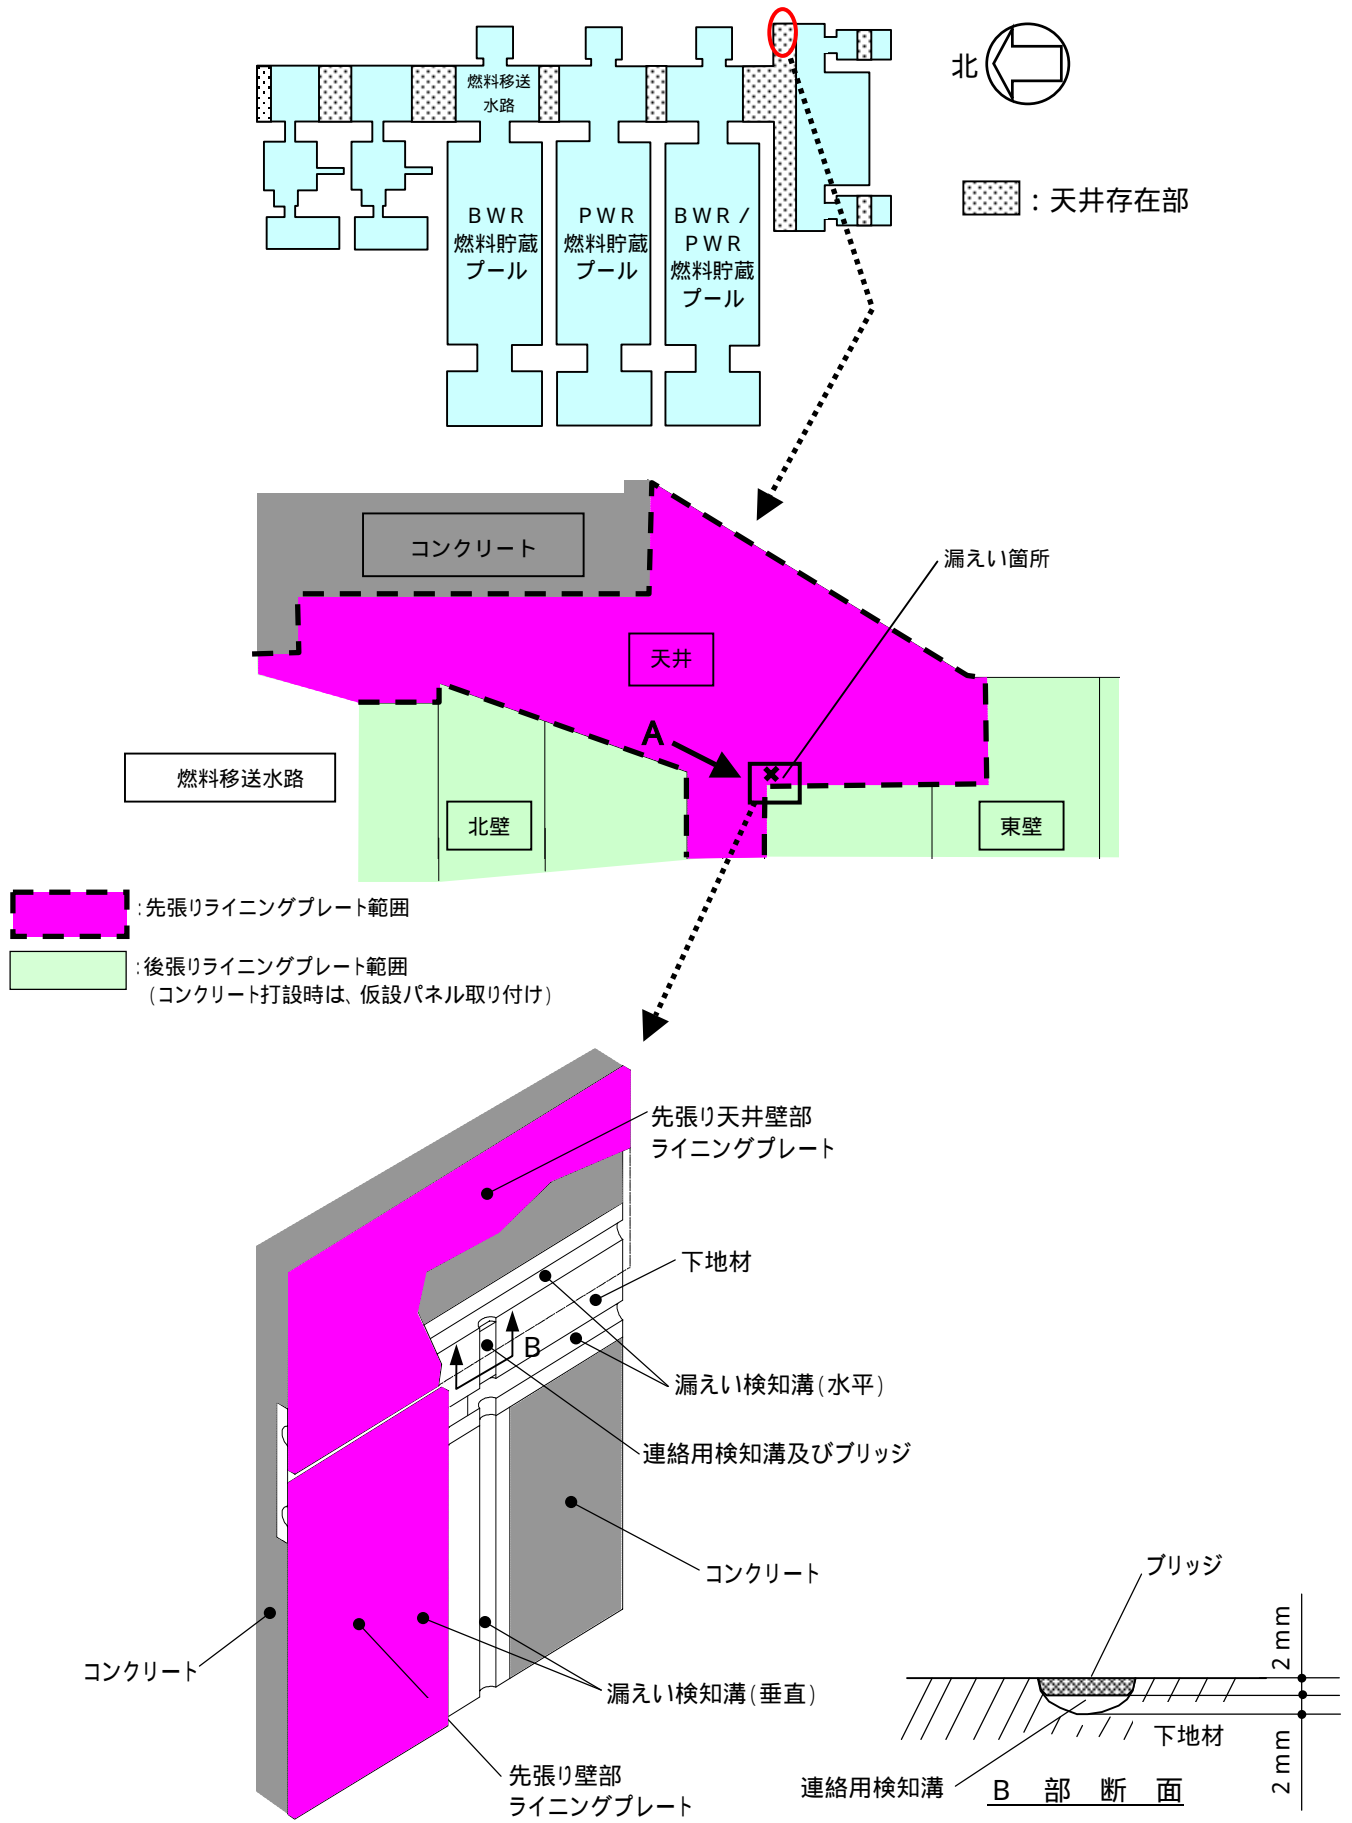
燃料送出しピット コンクリート打設時のライニングプレートの状態

当該箇所は、ライニングプレートをコンクリート打設前に先張りする天井壁部と、コンクリート打設後にライニングプレートを後張りする壁部との境界の天井壁部に位置しています。

また、ライニングプレートの漏えい検知溝付き下地材がT字型に接続されていることから、水平方向の漏えい検知溝と垂直方向の漏えい検知溝が連絡用検知溝によりつながった構造となっています。(添付-6(1/2)参照)

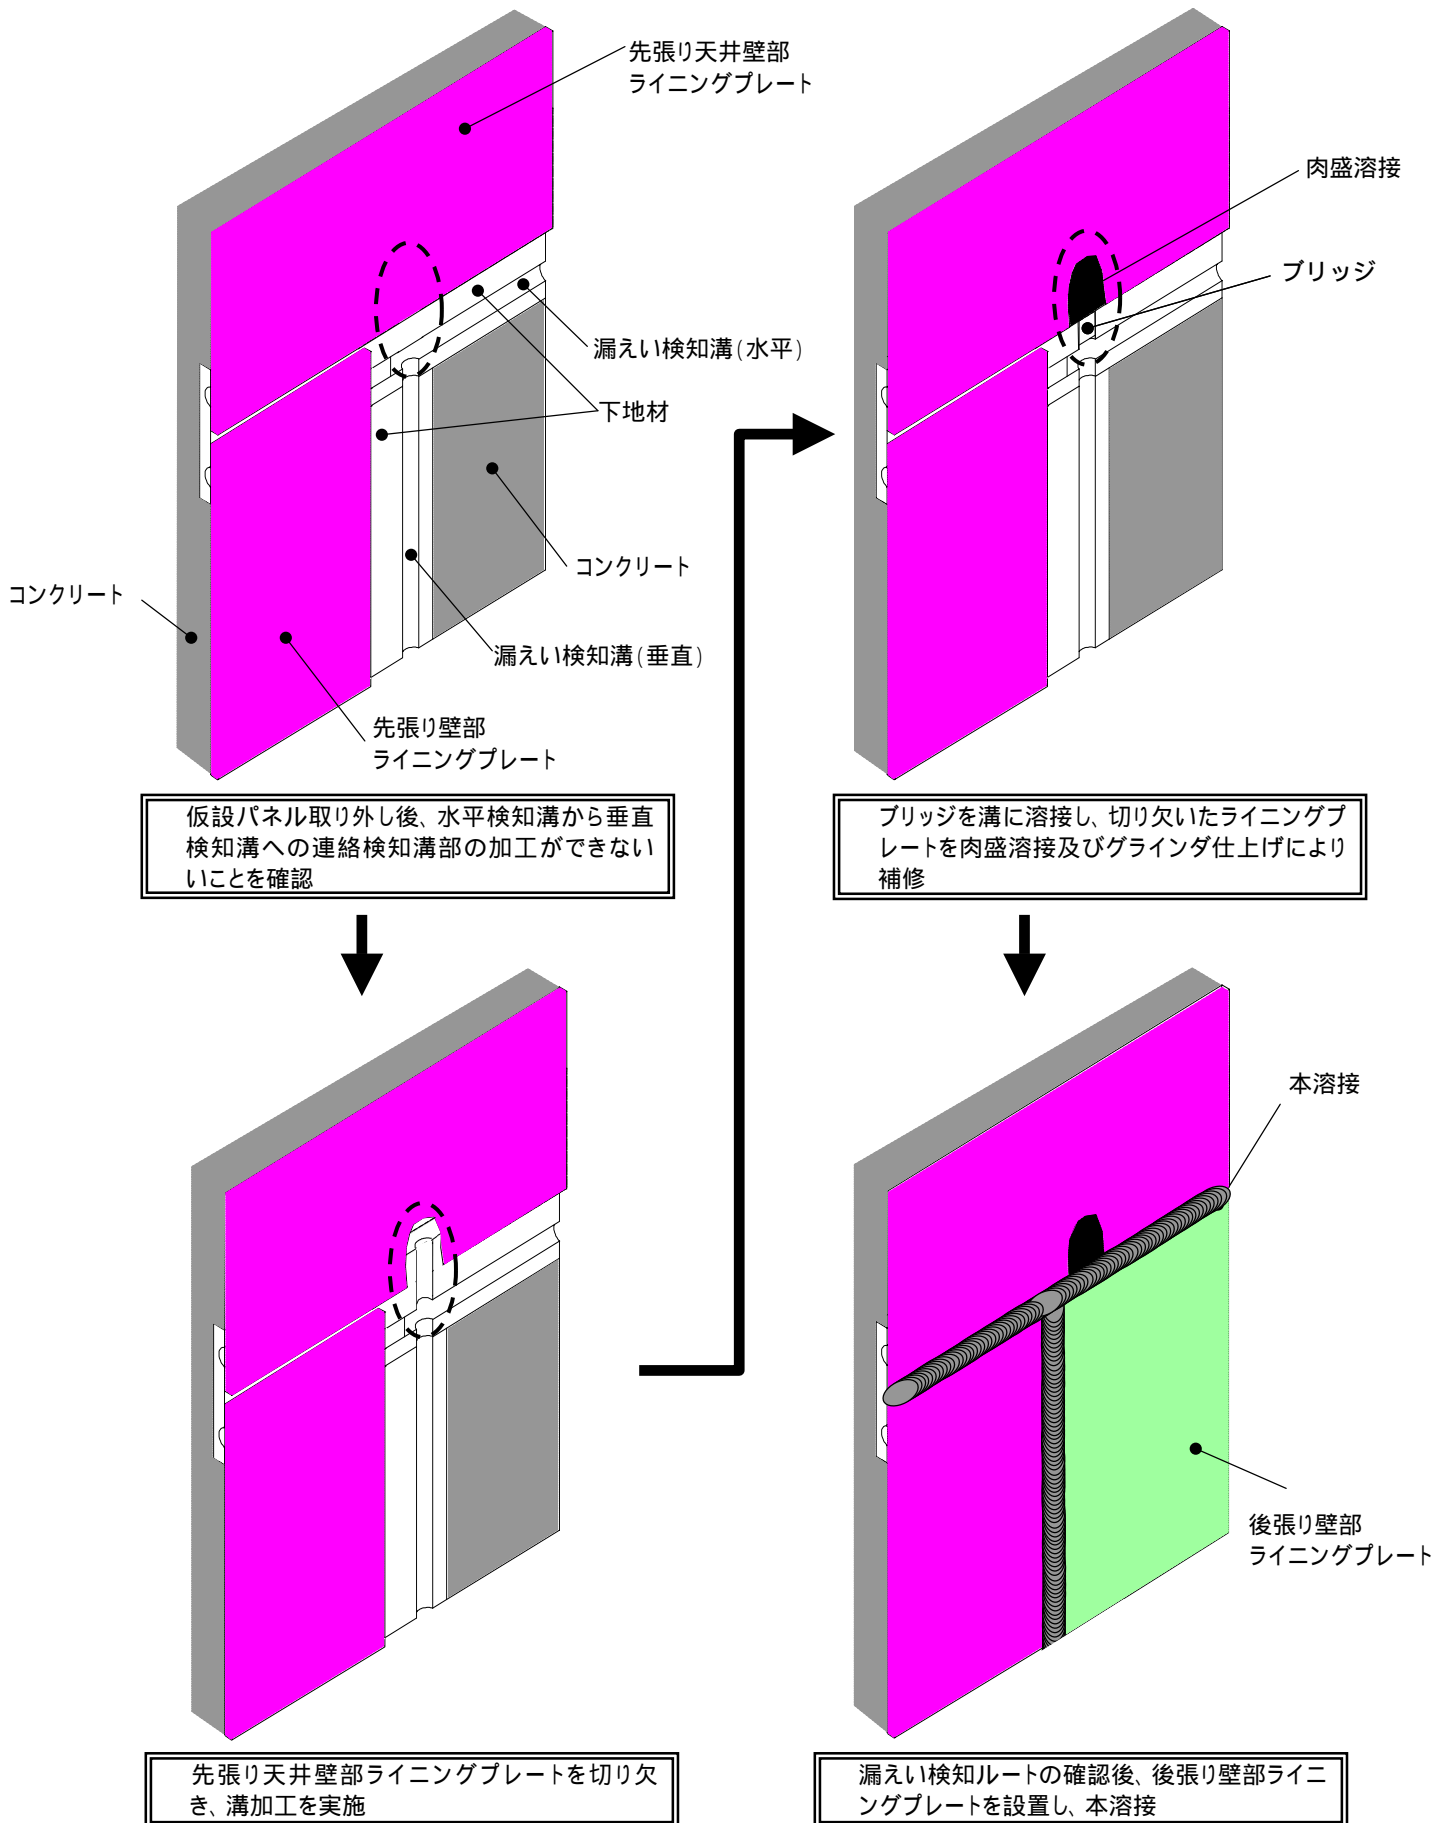
燃料送出しピット漏えい箇所施工手順 ( 聞取り調査結果からの推測 )

当該箇所からは、フェライト量の高い領域が帯状(縦約40mm、幅10~15mm)に確認されたこと、また、施工手順や構造等の調査結果から以下の手順で当該箇所を施工したものと考え、工事関係者に対し聞取り調査を実施した結果、想定したとおりの方法で施工したとの情報が得られました。

コンクリート打設後、仮設パネルを取り外し下地材仕上げを行おうとしたところ、先張り天井壁部の下地材の上半分がライニングプレートに覆われ、後張り壁部の下地材との連絡用検知溝部の加工ができないことを確認。

連絡用検知溝部を設計図面通りとするため、天井壁部の下地材の上半分を覆っているライニングプレートを切り欠き、溝加工を実施。

溶接により加工した検知溝が埋まるのを防止するため、溝の上にブリッジを溶接して取り付け、切り欠いたライニングプレート部分を肉盛溶接及びグラインダ仕上げにより補修。

漏えい検知ルートの確認後、後張り壁部ライニングプレートを設置し、本溶接を実施。(添付-6(2/2)参照)

前項に述べた加工を実施したことにより切り欠いたライニングプレートの肉盛溶接が不十分なものであったことが原因となり、漏えいした可能性が高いと考えられます。

を切り出して、漏えいに至った原因（溶接欠陥等）及び聞取り調査の結果推定した施工手順を確認します。

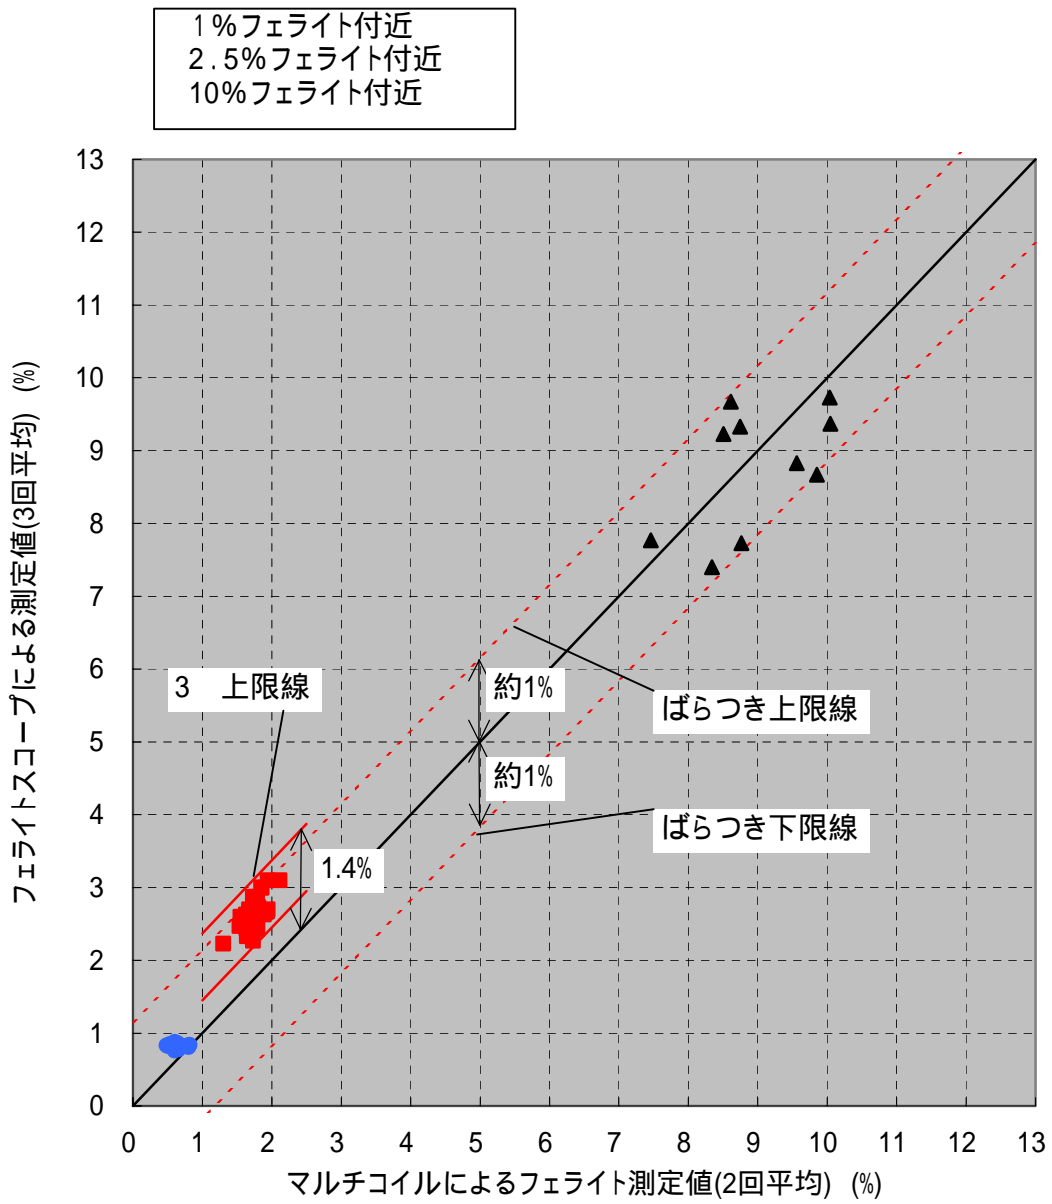
図1 フェライトスコープ - マルチコイルによるフェライト測定値の相関

フェライトスコープによる基準に較べると、マルチコイル型フェライト計測装置による測定値のばらつきは、フェライト量で $\pm 1\%$ 程度の範囲内に入っている。

- (1) マルチコイル型フェライト計測装置による実機フェライト測定は、フェライトスコープの値に対し、 $\pm 1\%$ 程度の精度内に入っていることから実機適用可能と判断できる。
- (2) 計画外溶接線の判定基準値 2.5%については、マルチコイル型フェライト計測装置によるフェライト測定データばらつきの3を考慮して、マルチコイル型フェライト計測装置による測定値に 1.4%を加えた値を、2.5%の判定基準値と比較することとする。

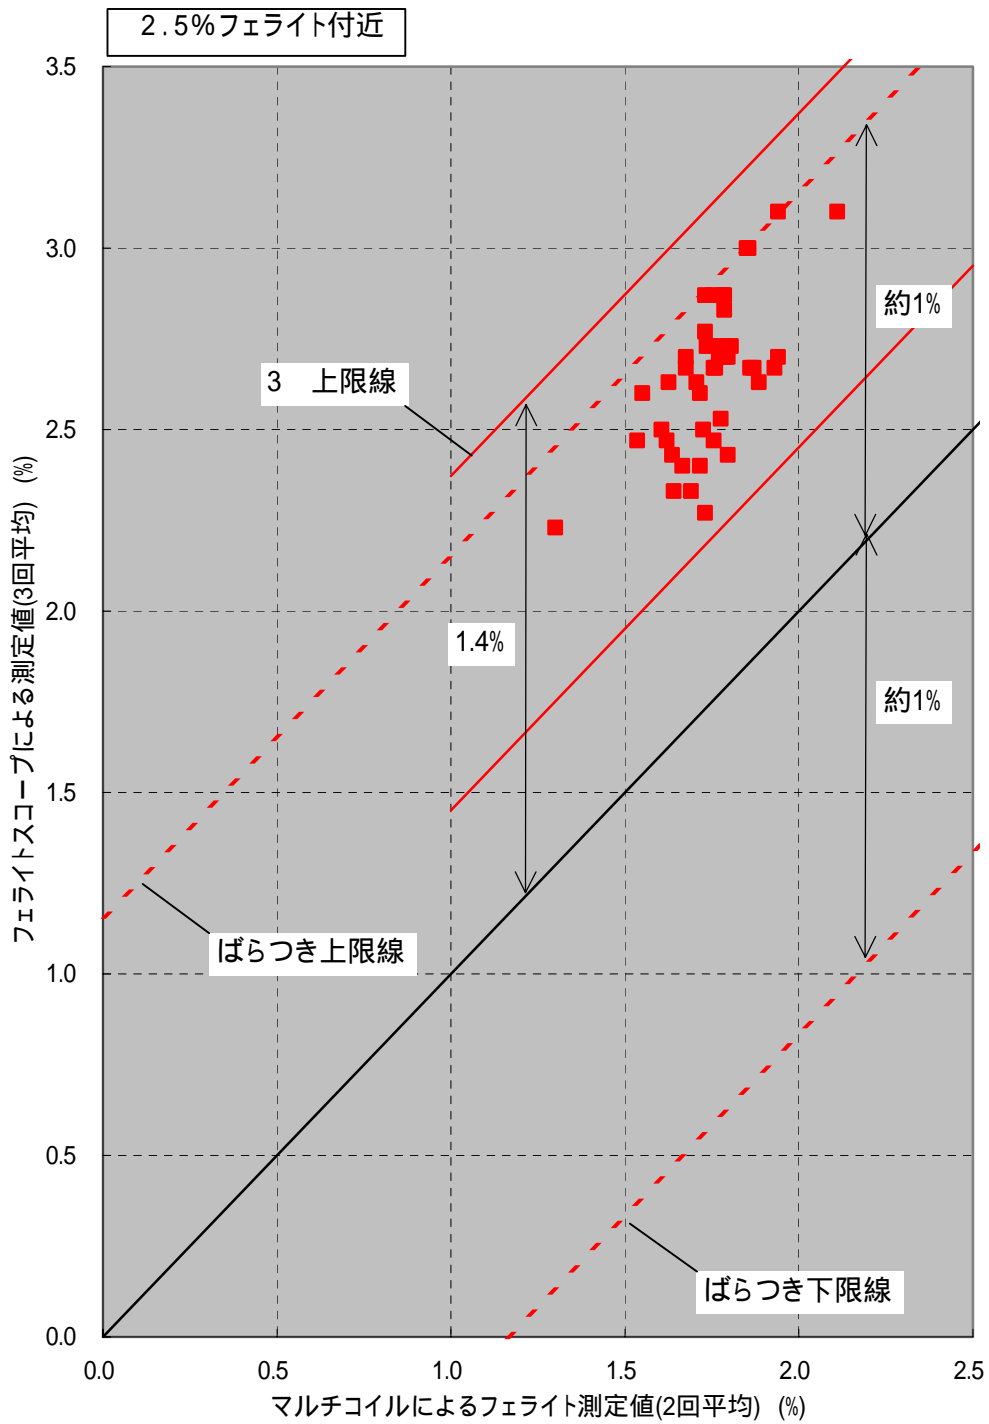
図2 フェライト測定 - マルチコイルによるフェライト測定の相関

計画外溶接線の判定に用いるフェライト量 2.5%付近では、マルチコイルによる測定値は、フェライトスコープによる基準に較べて小さく表示する傾向にある。2.5%付近のデータ（45箇所）の3を考慮すると、フェライトスコープによる基準に較べてフェライト量で1.4%の範囲に収まっている。

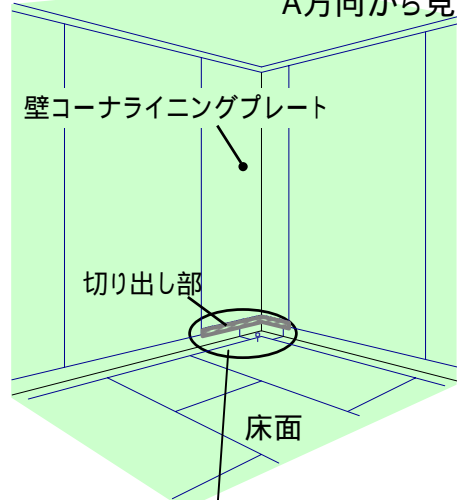
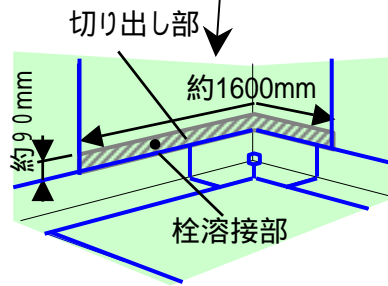
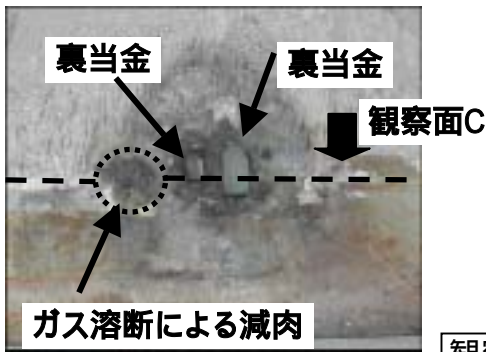
栓溶接部写真(裏面)

- ・ライニングプレート裏側に施工性向上のために取り付けられている位置決め部材の取り付け溶接部における溶け込み量が適正であることから、位置決め部材の取り付け時においては、ライニングプレートの損傷はなかったものと考えられる。
- ・裏面減肉箇所へスラグ（酸素切断によって除去された金属及びその酸化物）が付着しており、位置決め部材はガス溶断で取り外されていたことを確認した。
- ・位置決め部材取り外し部近傍でガス溶断による減肉箇所を確認した。
- ・裏面のフェライト量の測定結果から、裏面からの補修溶接はされていないことを確認した。

- ・当該のライニングプレート据付時に下部のライニングプレートとの間で開先寸法調整ができず、位置決め部材をガス溶断にて取り外し調整した。
- ・その際、当該部のガス溶断による位置決め部材の取り外し作業が不適切であったことから、ライニングプレートが減肉、若しくは表面に至る欠陥が生じた。
- ・その後、当該のライニングプレートと下部のライニングプレートを溶接した際の浸透探傷検査で、当該部に欠陥があることを発見し、裏当金を用いて栓溶接をした。

また、第1放出前貯槽Bライニングプレートの切り出した部分については、5月末を目途に補修を行う予定です。
