日本原燃株式会社

使用済燃料受入れ・貯蔵施設及び再処理施設本体の点検状況について

日本原燃株式会社 再処理事業所
使用済燃料受入れ・貯蔵施設及び再処理施設本体の点検状況について

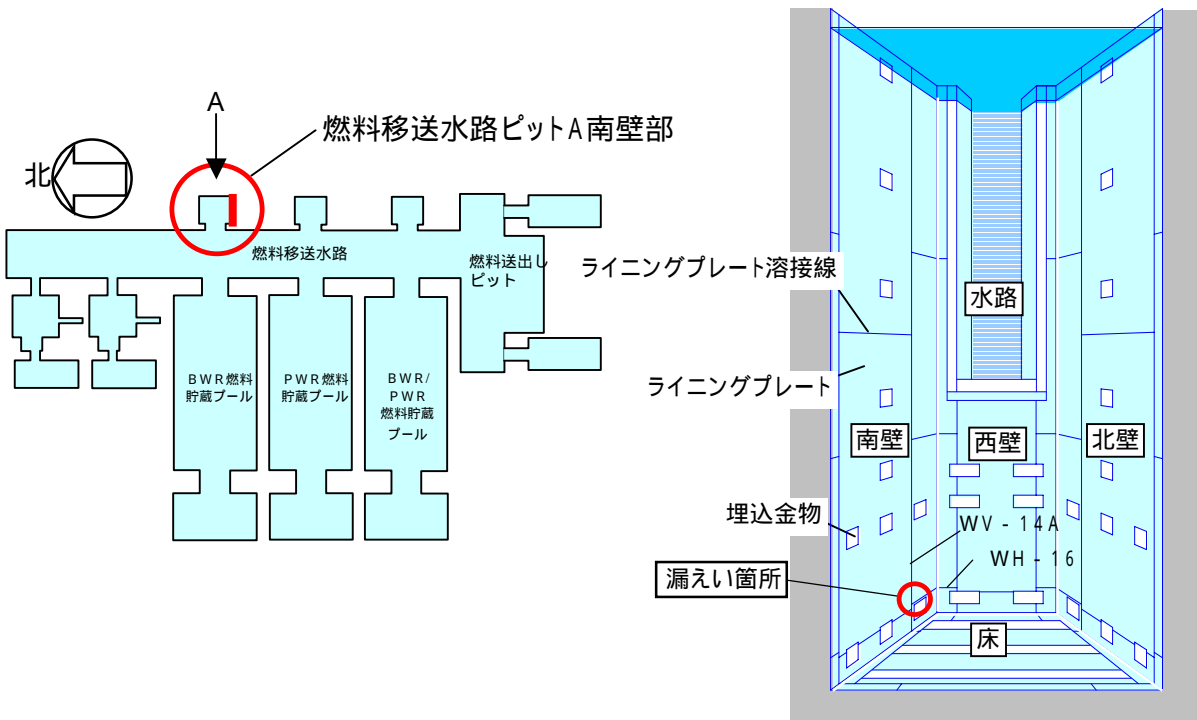
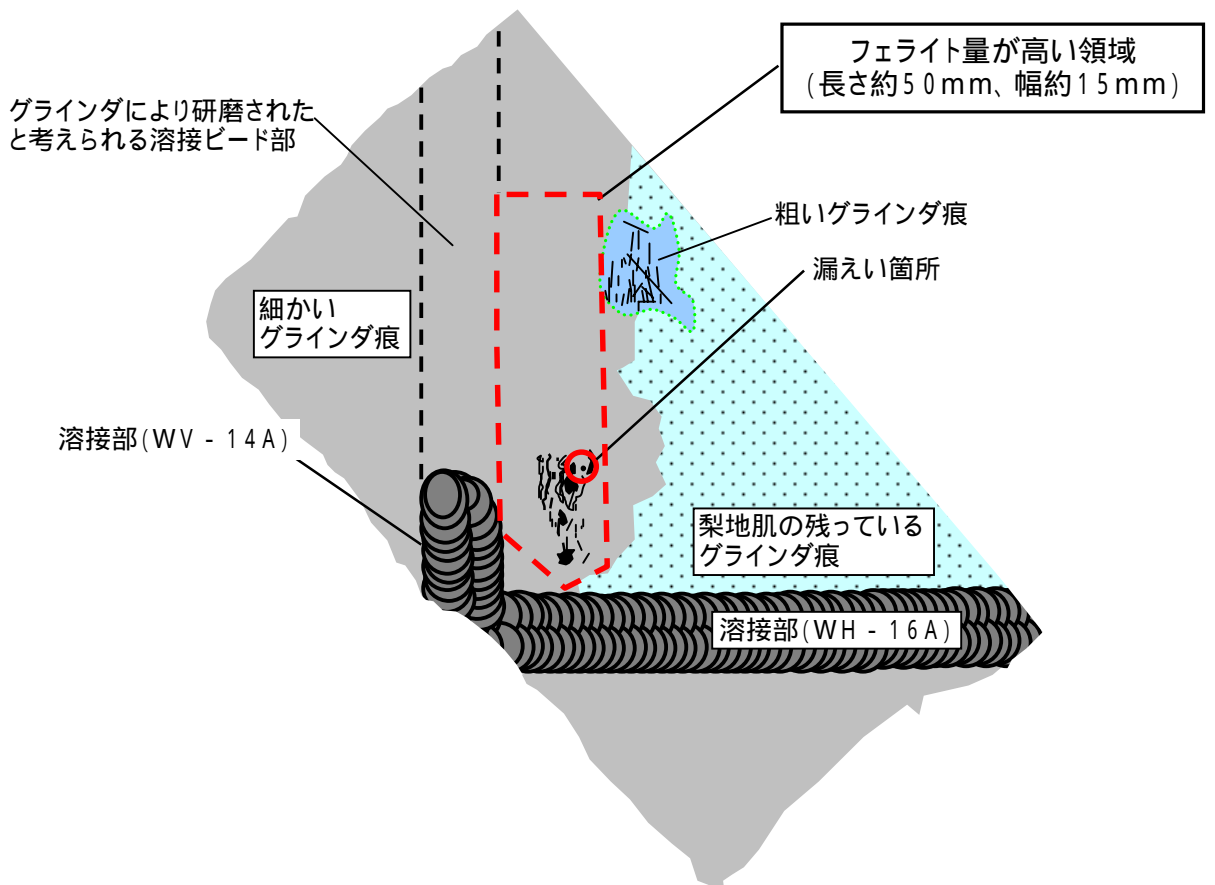
燃料移送水路ピットA 漏えい箇所フェライト量分布測定結果

漏えい箇所及びその周辺についてマルチコイル型フェライト計測装置によるフェライト量分布測定を実施しました。その結果、燃料送出しピット北東壁部の漏えい箇所と同様に、フェライト量の高い領域が長さ約50mm、幅約15mmで帯状に連続していることを確認しました。（添付-7参照）

燃料移送水路ピットA南壁部漏えい箇所(A方向から見る)

フェライト量分布測定結果

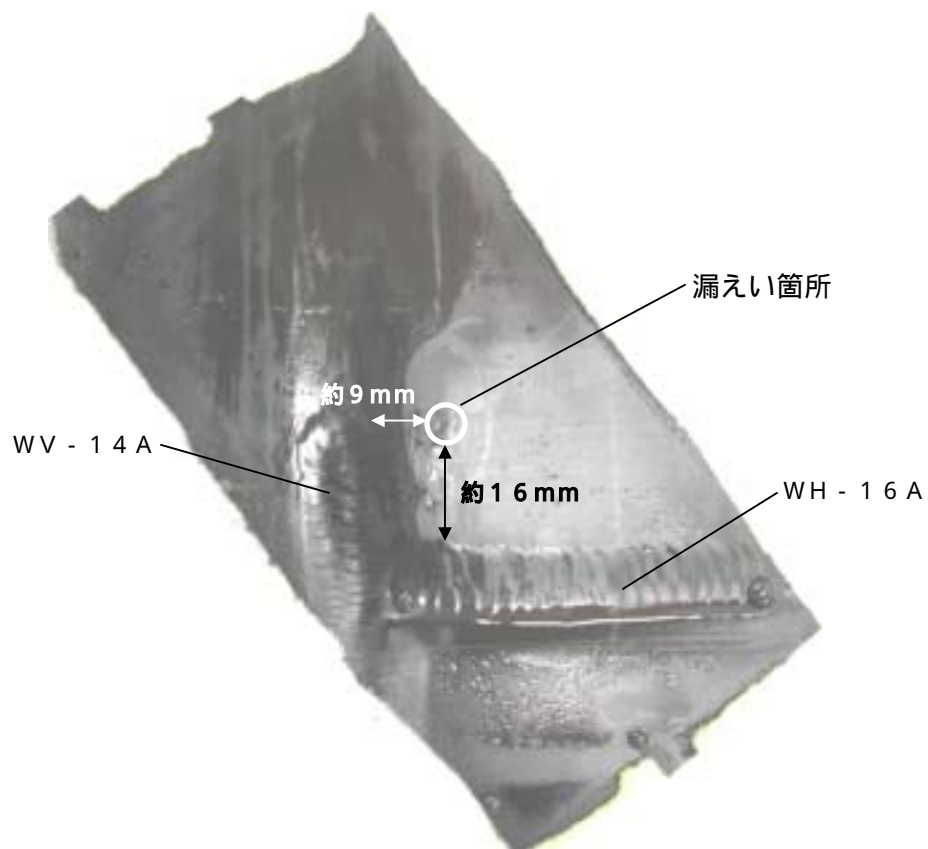
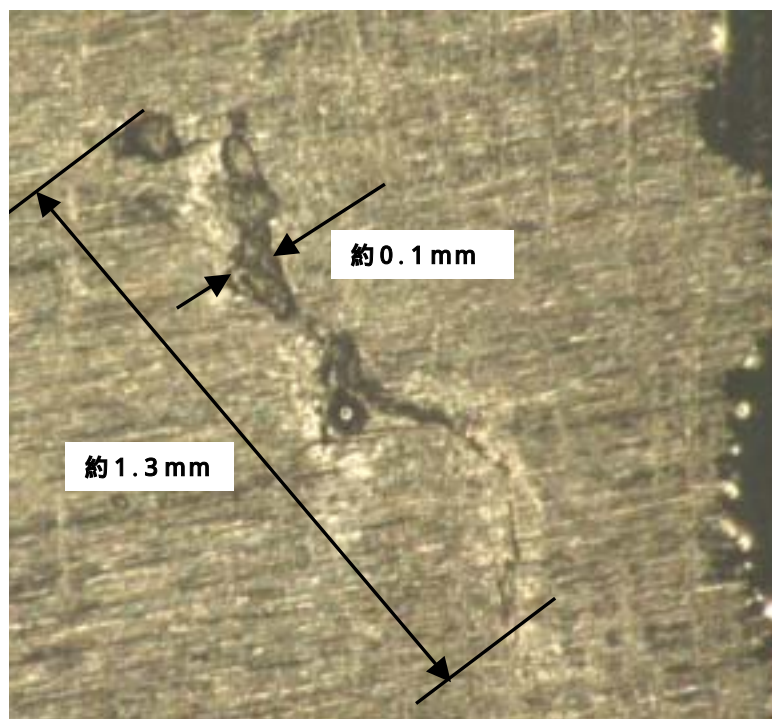
燃料移送水路ピットA漏えい箇所観察結果（レプリカ）

レプリカの採取による観察の結果、漏えい箇所は長さ約1.3mm、幅約0.1mmであることを確認しました。（添付-8参照）

漏えい箇所レプリカ

漏えい箇所拡大写真

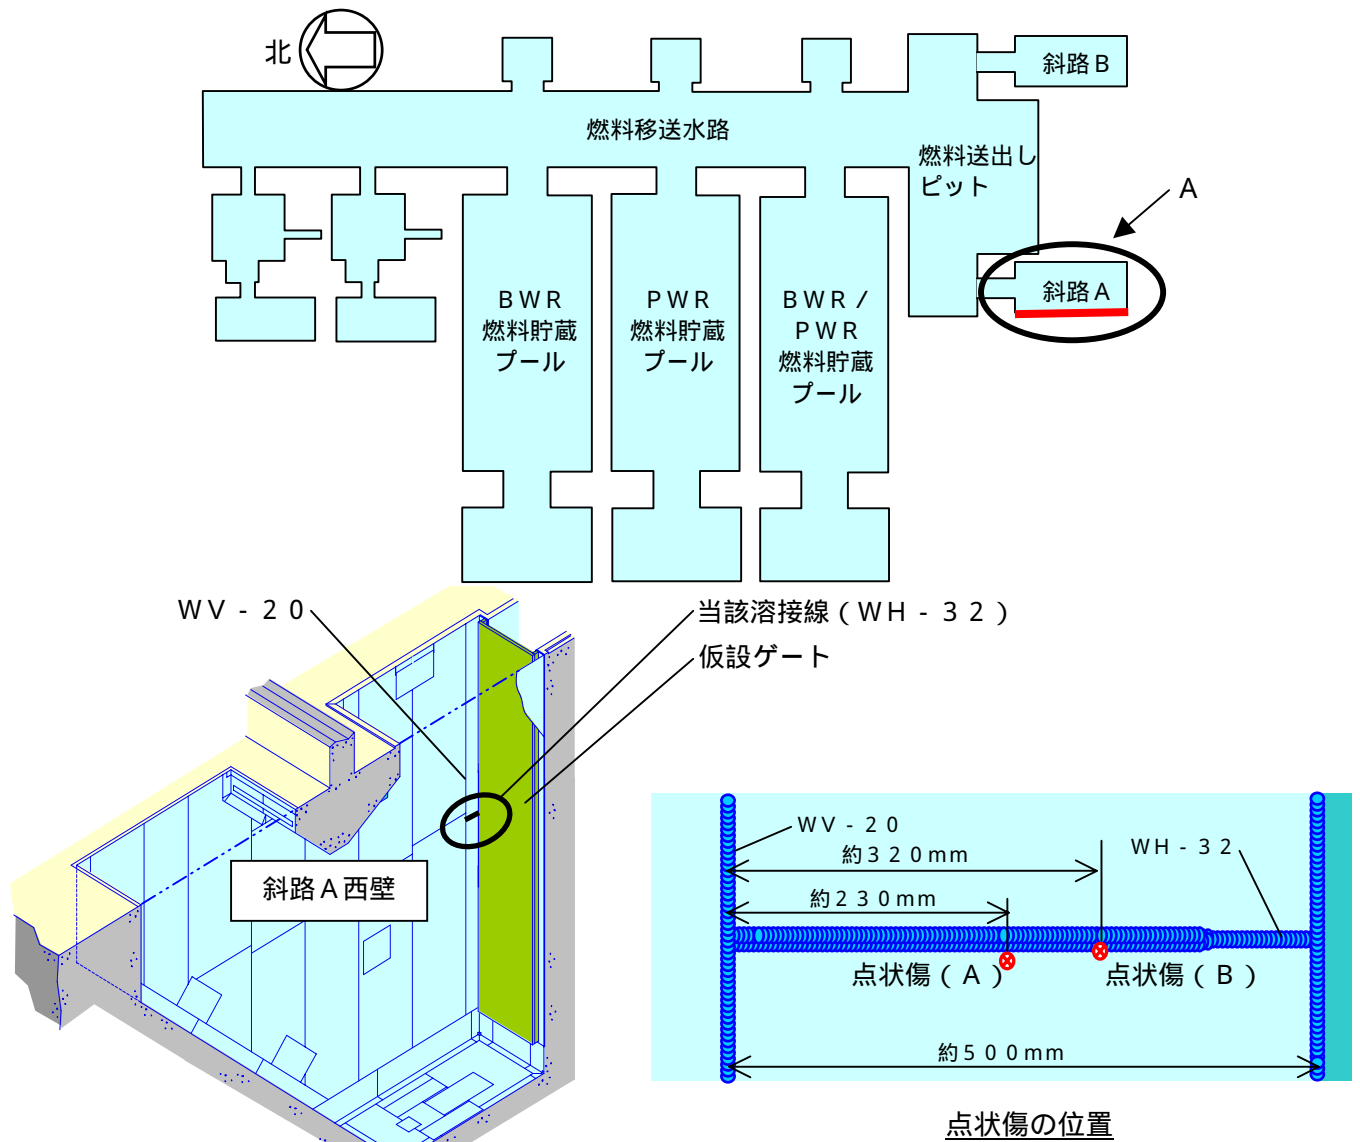
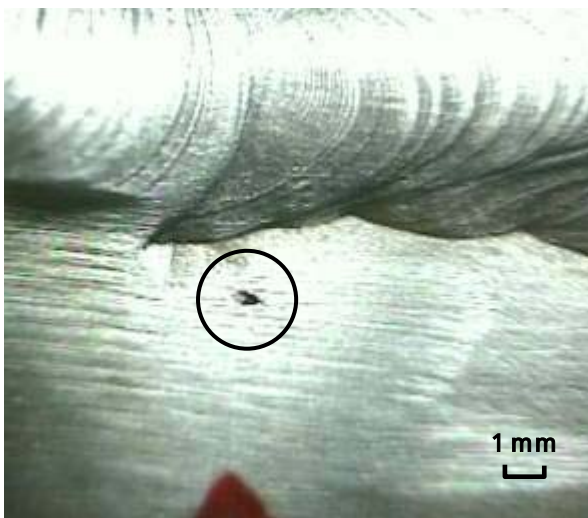
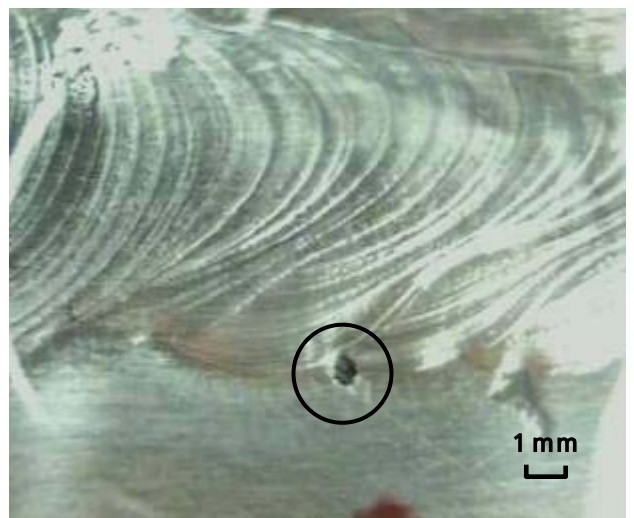
燃料送出しピット斜路 A 西壁部の点状傷観察結果

燃料送出しピット斜路A西壁部の詳細表面点検において、燃料送出しピットと斜路の間に設置している仮設ゲート近傍の水平方向溶接線（WH-32）に、グラインダ痕とともに溶接線近傍に2箇所の点状の傷を確認しました。

グラインダ痕が確認された箇所のフェライト量分布測定の結果、2箇所の点状の傷周辺にフェライト量の高い箇所が確認されました。

また、超音波探傷検査の結果、垂直探傷検査（化粧盛判定用・裏面状態確認用）において局所的に底面エコーが検出されない箇所があることを確認し、

斜角探傷検査において2箇所点状の傷に対応する底面位置に有意な指示エコーを確認しました。

点状傷 (A) 観察結果

点状傷 (B) 観察結果

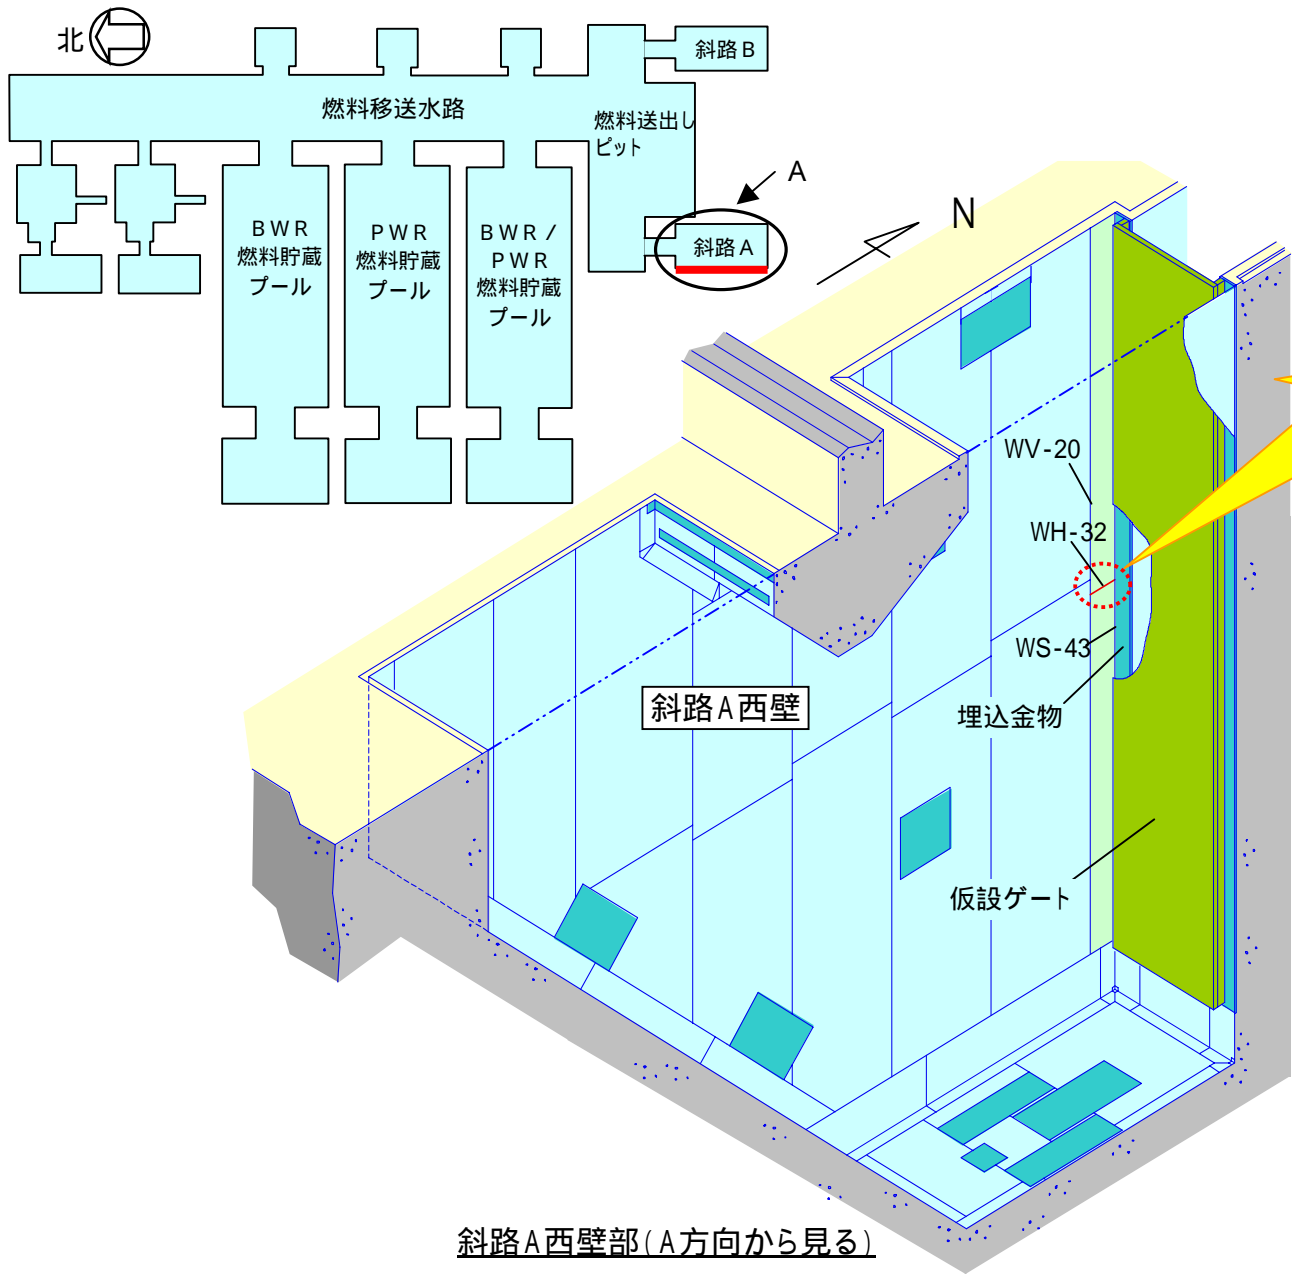
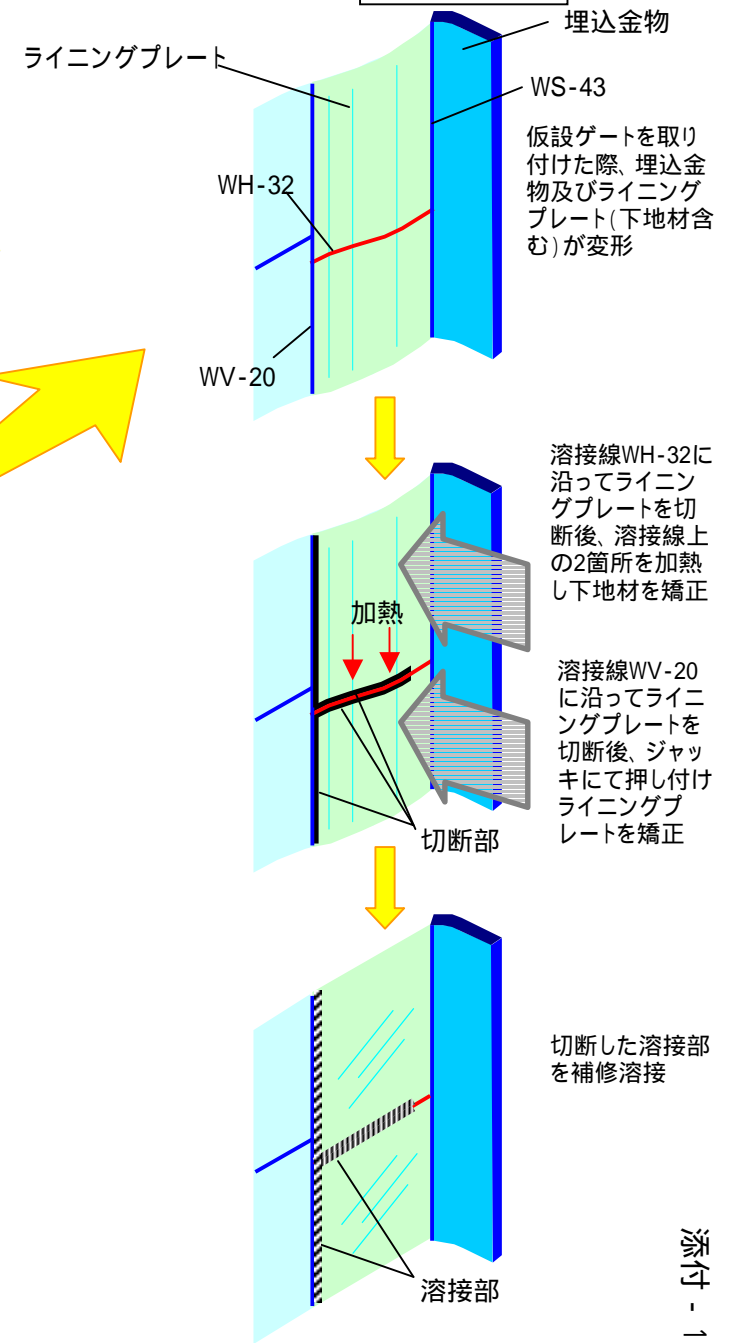
建設時の燃料送出しピット斜路A西壁部ライニングプレート変形補修手順

当該部周辺のライニングプレート据付完了後、斜路と燃料送出しピットの間仮設ゲートを溶接で取り付けの際に、溶接熱により埋込金物及びこれに溶接されているライニングプレートが変形したことから、元請会社から状況の報告及び補修方法の提案を受け、補修を実施した経緯があります。

- ・ ライニングプレートの変形を矯正するため、溶接線WH-32に沿ってライニングプレートを切断した。
- ・ 下地材を矯正するため、溶接線上の2箇所を加熱したところ、幅の狭い溶接部位での作業であったことから、ライニングプレートの2箇所が半月状に溶けた。
- ・ 溶接線WV-20に沿ってライニングプレートを切断後、ジャッキにて押し付けライニングプレートを矯正した。
- ・ 溶けたライニングプレートの2箇所について肉盛溶接補修を実施した。
- ・ 切断したライニングプレートを補修溶接した。

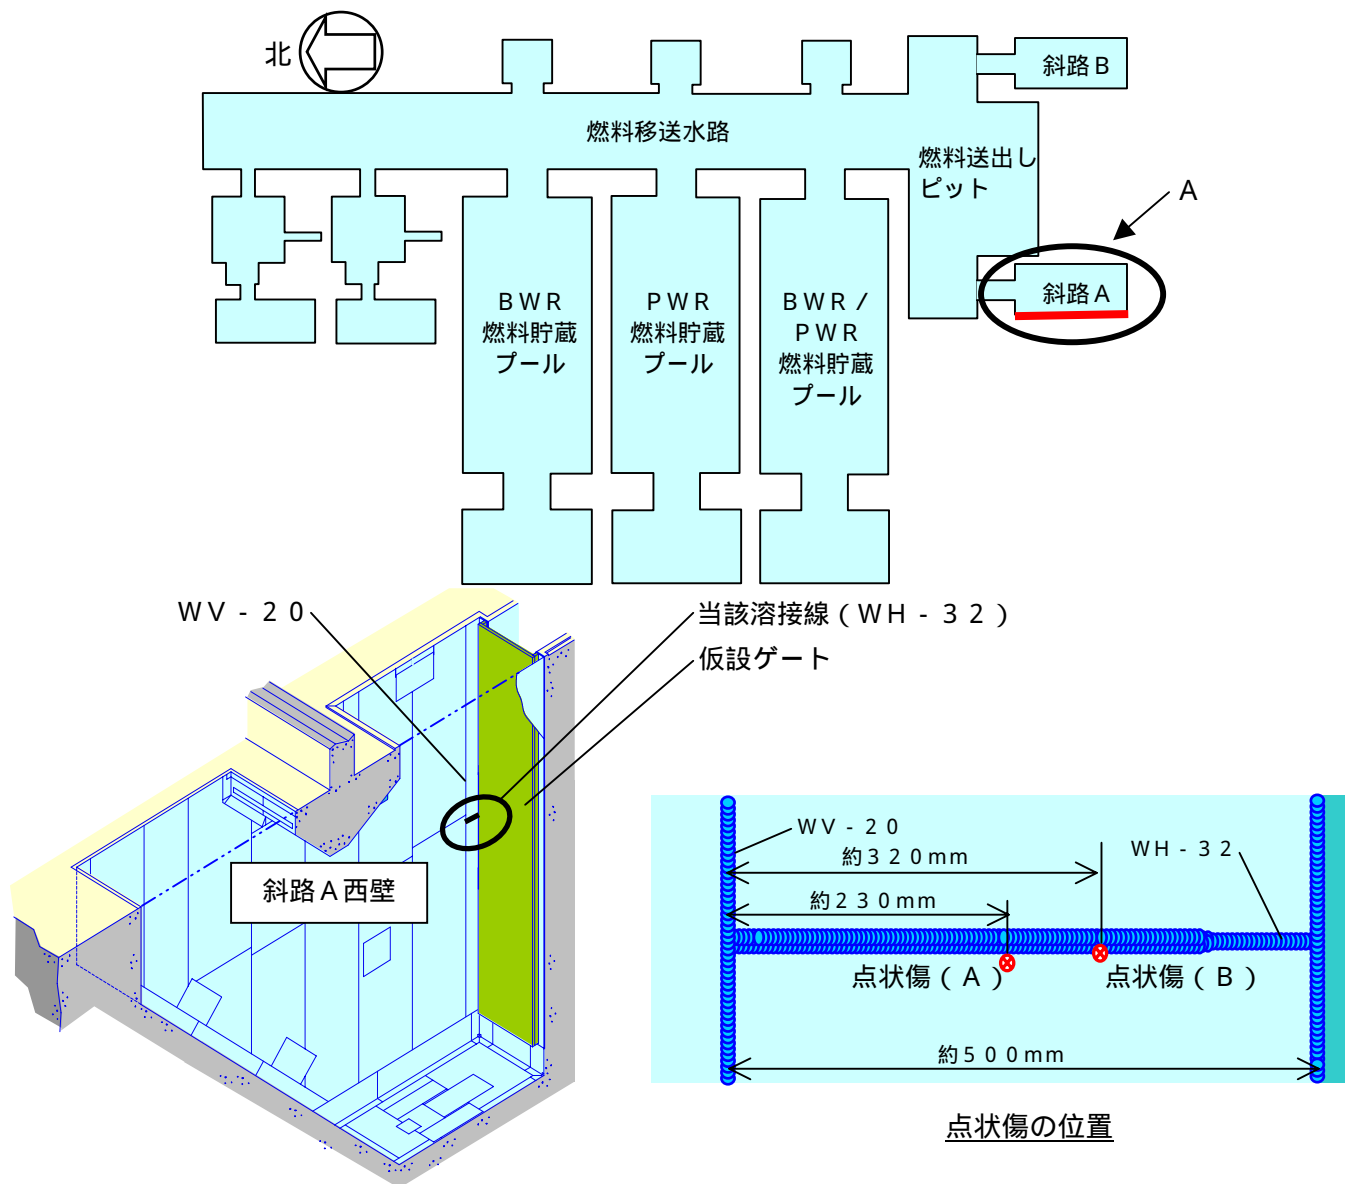
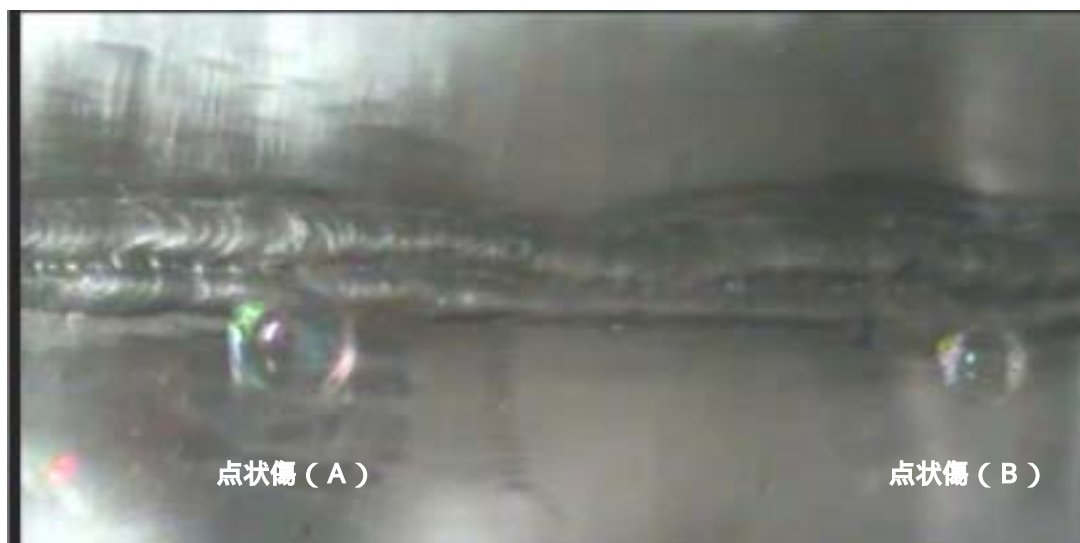
燃料送出しピット斜路 A 西壁部の点状傷の真空発泡検査状況

当該部については、溶接線近傍に傷が確認されたこと、また、建設時に補修した事実があることから、真空発泡検査を実施しました。その結果、2箇所点状の傷から発泡を確認し、貫通していることを確認しました。

真空発泡検査における発泡状況

貫通箇所については切り出し調査により貫通に至った原因を調査します。詳細については、2.(2)項参照。

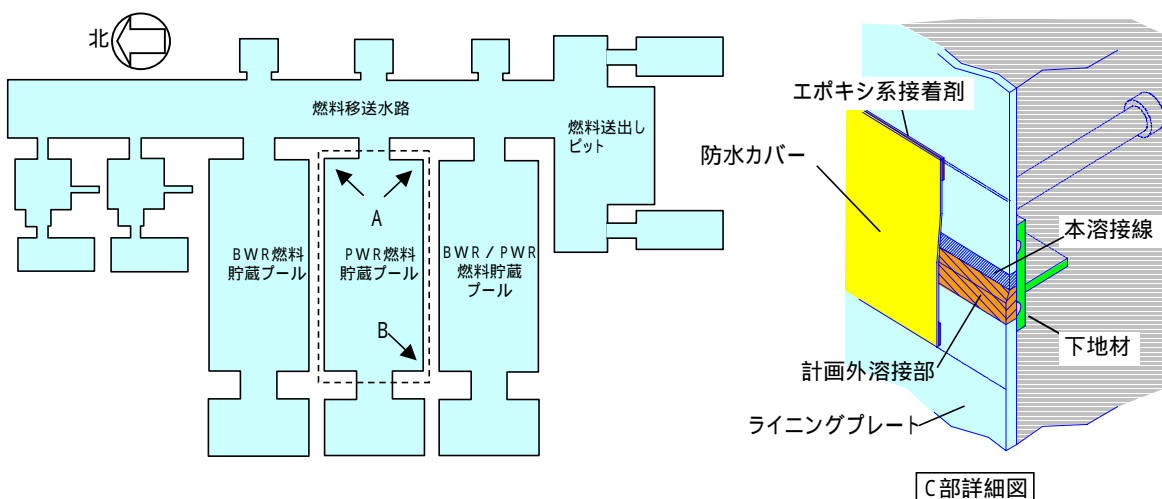
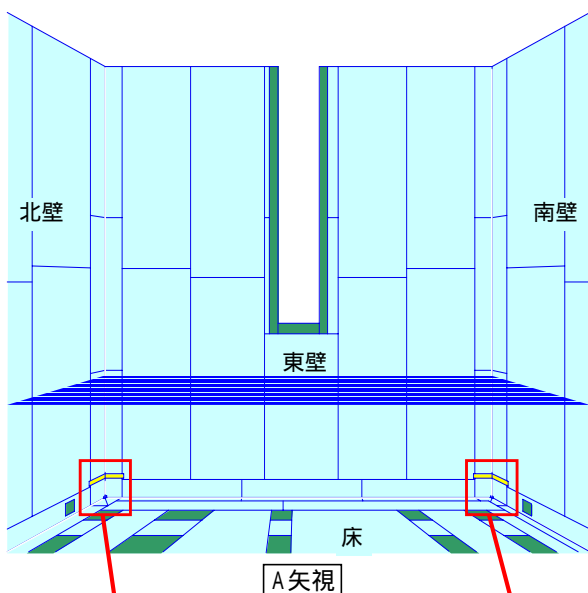
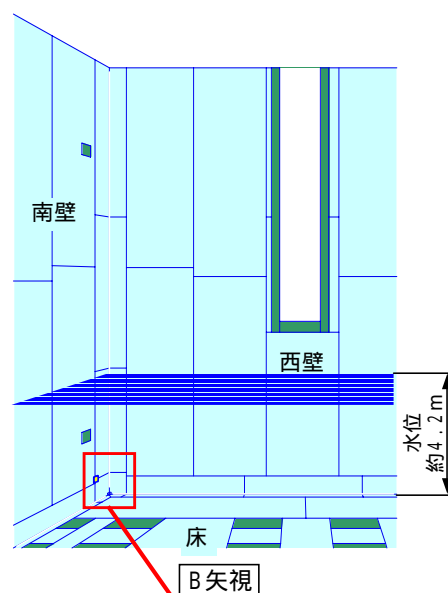
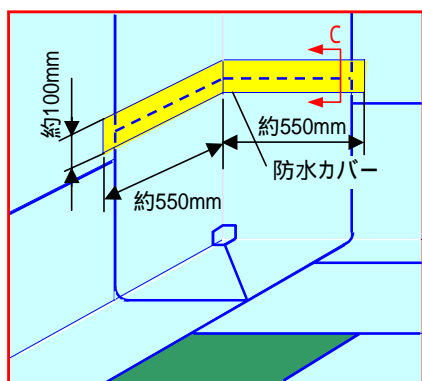
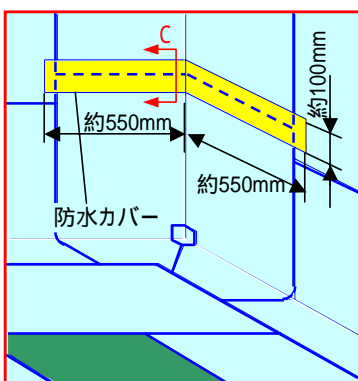
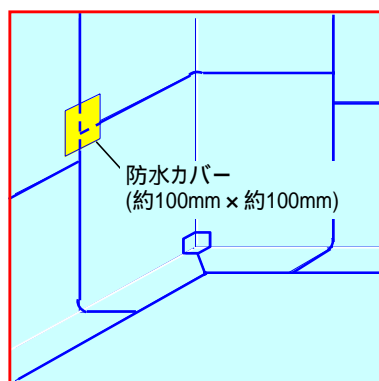
PWR燃料貯蔵プール 防水カバー取り付け位置

水の移送により PWR 燃料貯蔵プールで接液する範囲(床面から約 4.2 m)には計画外溶接の可能性がある箇所が 3 箇所あります。これらの箇所は、真空発泡検査により異常がないことを確認しておりますが、念のため防水カバーを設置しています。(添付 - 15、16 参照)

NO.	点検対象設備	フェライト量測定結果			垂直探傷検査		斜角探傷検査	聞取り情報	評 価	真空発泡検査
		長さ (mm)	幅 (mm)	最大値(%)	化粧盛か (エコー高さの 基準値以上か)	板厚 (mm)	有意な指示エコーの有無			発泡の有無
1	PWR燃料 貯蔵プール	963	10 (一部20)	13.5	×	3.5	有	継ぎ足し	計画外溶接の可能性がある(継ぎ足し溶接)	無
2		954	25	11.3	×	5	有	継ぎ足し	計画外溶接の可能性がある(継ぎ足し溶接)	無
3		20	53	11.8	×	3.6	-	明確な情報無	計画外溶接の可能性がある(切り欠き・肉盛溶接補修)	無

なお、防水カバーを設置した 3 箇所については、再度水抜きを行った後、総合評価に基づき必要な措置を行います。
