日本原燃株式会社

使用済燃料受入れ・貯蔵施設及び再処理施設本体の点検状況について

日本原燃株式会社 再処理事業所
使用済燃料受入れ・貯蔵施設及び再処理施設本体の点検状況について

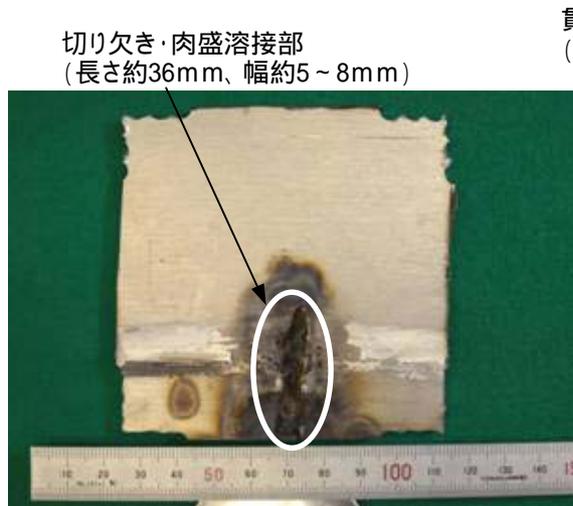
- ・ 2箇所の貫通欠陥部があることを確認した。これらの貫通欠陥部を顕微鏡

で観察したところ、溶接金属の凝固面のみがみられ、延性破断、腐食、応力腐食割れのような進展性の欠陥ではなかったことを確認した。

漏えい箇所(裏面)写真

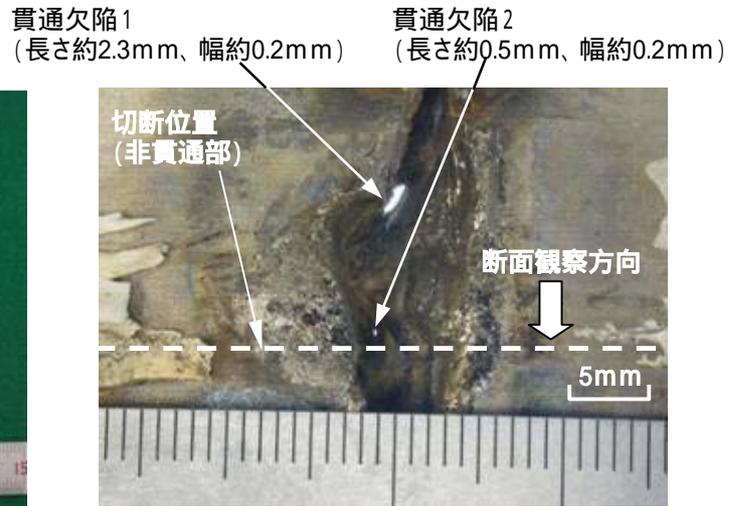
漏えい箇所(裏面)拡大写真(表面から光を当てた状態)

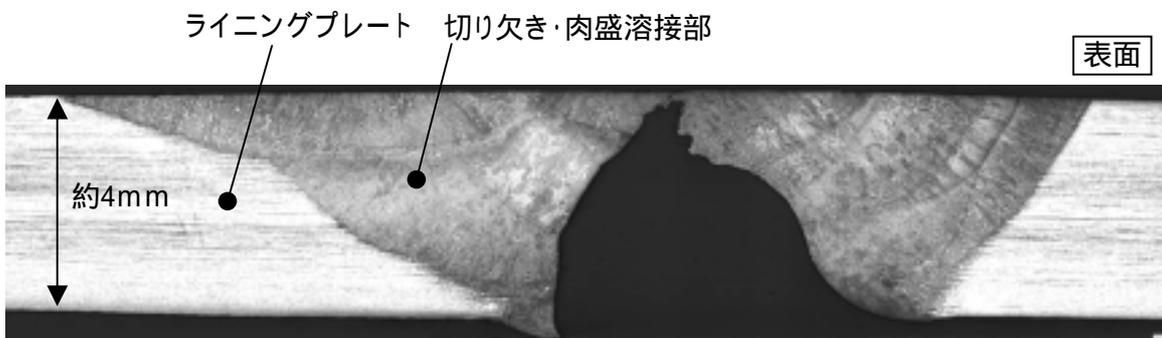
断面(非貫通部)拡大写真

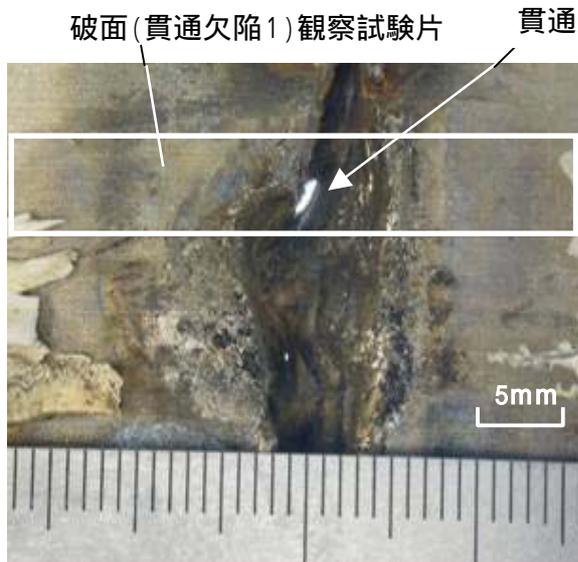
原因調査試験片 (裏面から見た状態)

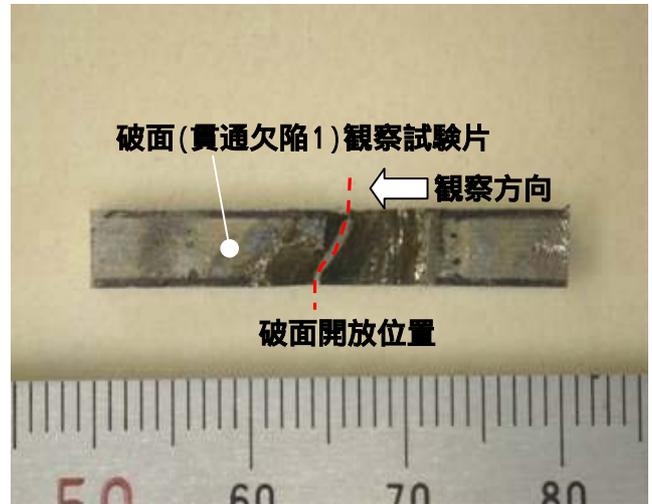
破面 (貫通欠陥1)
 観察試験片写真 (裏面から見た状態)

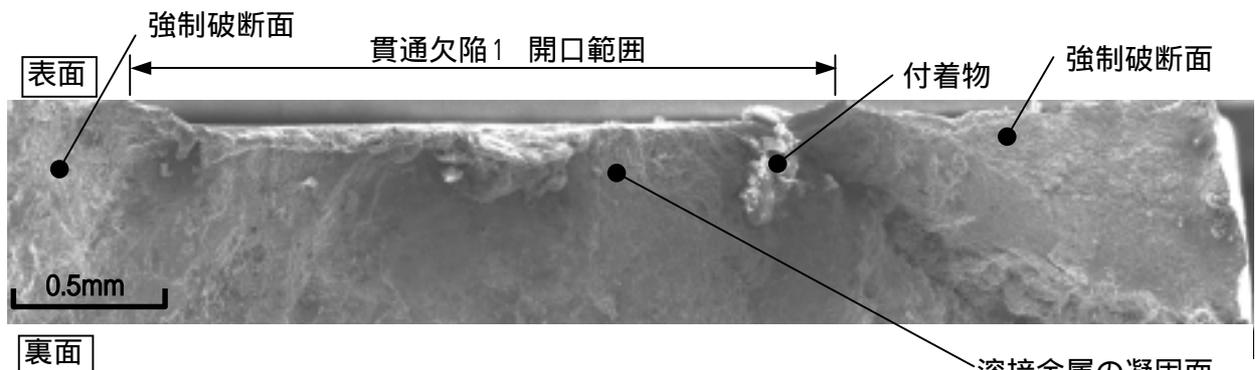
破面 (貫通欠陥1) 写真

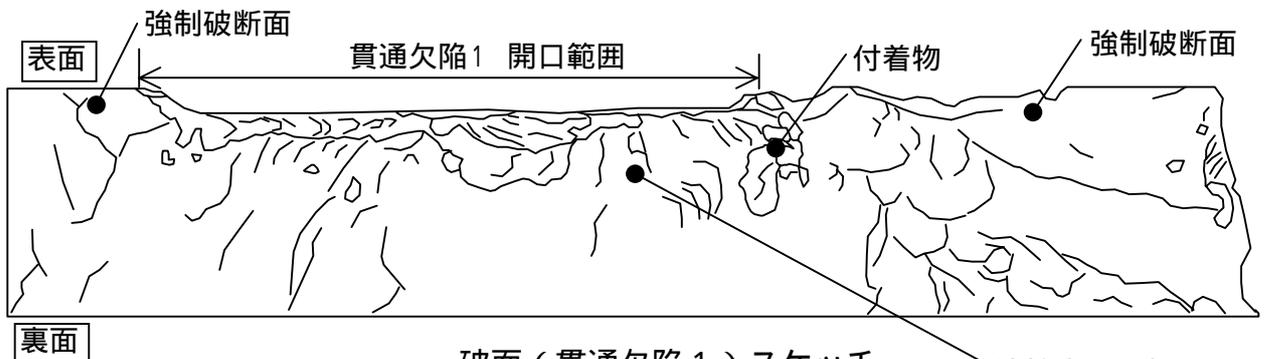
破面 (貫通欠陥1) スケッチ

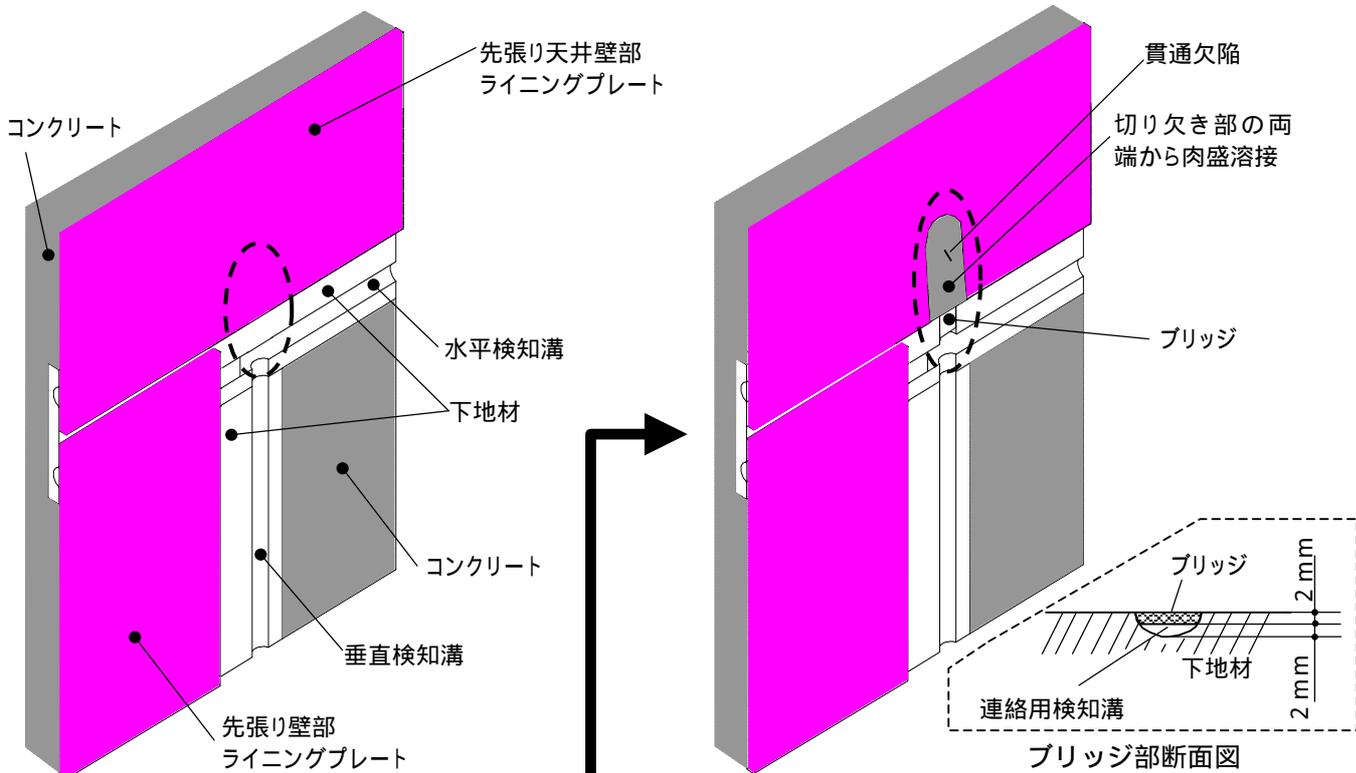
燃料送出しピット漏えいに至る経緯

以上のとおり、燃料送出しピット北東壁部の漏えい箇所の貫通欠陥は、建設段階において切り欠き部にアーチ状の肉盛溶接が行われ、その後表面の特に薄かった箇所をグラインダ仕上げしたことで発生したものと判明しました。

コンクリート打設後に仮設パネル取り外したところ、先張り天井壁部ライニングプレート裏側の水平検知溝から垂直検知溝への連絡用検知溝の加工ができていないことを確認

本来の溶接線裏側のみにブリッジを設定、ブリッジを設置した以外の部位についてはライニングの切り欠き部の両端から溶接金属を何層も盛り上げ、アーチをかけるように肉盛溶接を実施。その後表面の肉盛部をグラインダで研削した際、表面の特に薄かった溶接部に貫通欠陥が発生

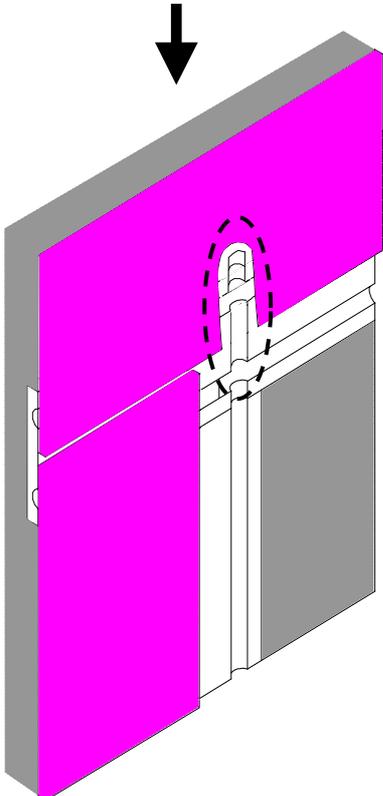
当該箇所での連絡用検知溝を設計図面どおりとするため、先張り天井壁部の下地材の上半分を覆っているライニングプレートを切り欠き、連絡用検知溝の加工を実施

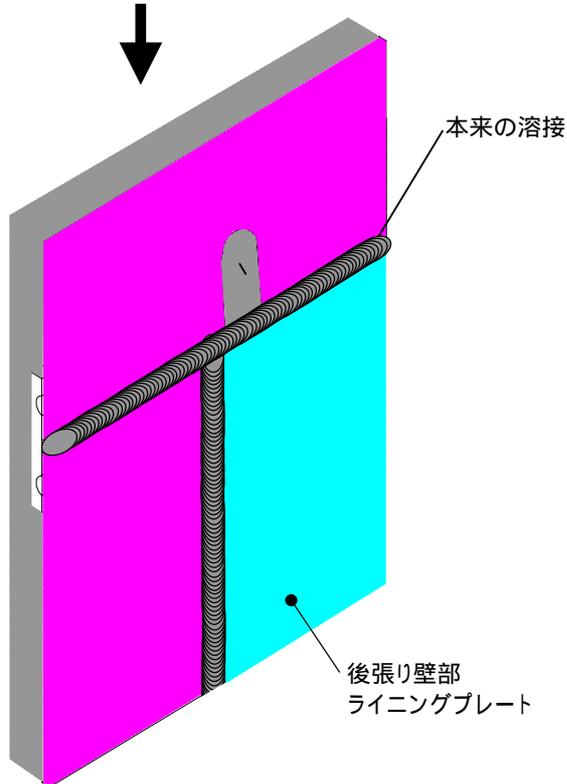
漏えい検知ルートを確認後、後張り壁部ライニングプレートを設置し、本来の溶接を実施

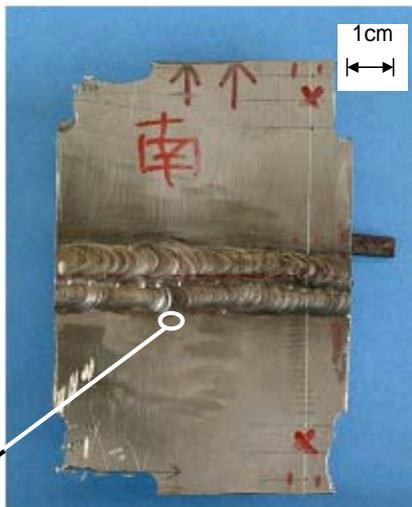
- ・2箇所の貫通欠陥部を顕微鏡で観察したところ、いずれも表面開口近傍及び内部で溶接金属の凝固面のみがみられ、延性破断、腐食、応力腐食割れのような進展性の欠陥ではなかったことを確認した。
- ・下地材に2箇所の穴が確認され、これらの穴を各々1本のメカニカルアンカ¹が貫いていた。
- ・2箇所の貫通欠陥部のライニングプレート表面直下にメカニカルアンカの頭部が溶接接合されていることを確認した。
- ・ライニングプレートとメカニカルアンカ頭部の溶接接合部の厚さは全体的に薄く、メカニカルアンカ頭部周りには未溶着部空洞が存在している

貫通欠陥1試験片 表面写真

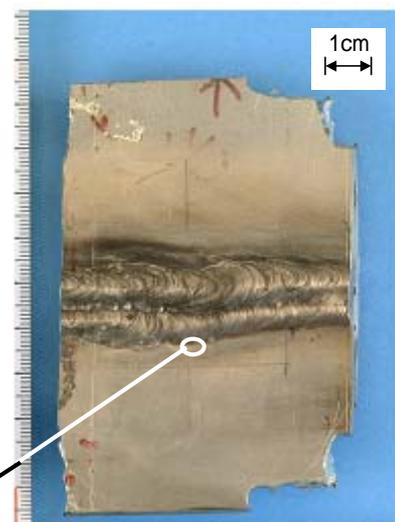
貫通欠陥2試験片 表面写真

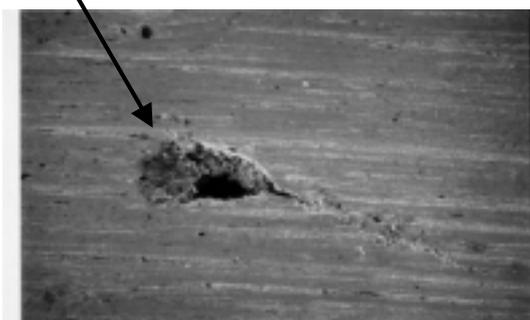
貫通欠陥1 表面拡大写真

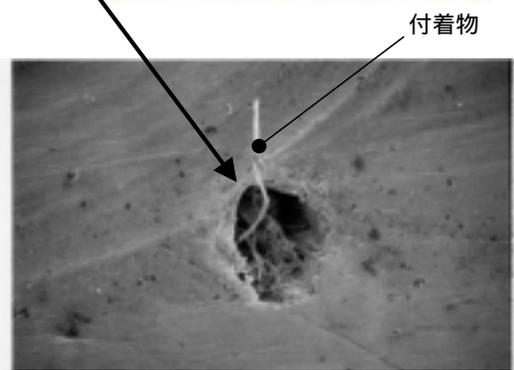
貫通欠陥2 表面拡大写真

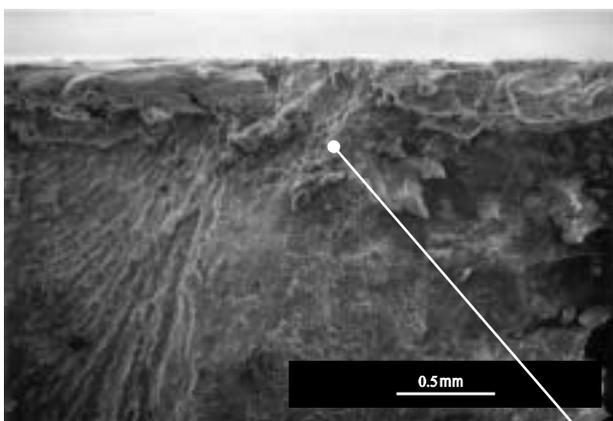
貫通欠陥1 開口部拡大写真

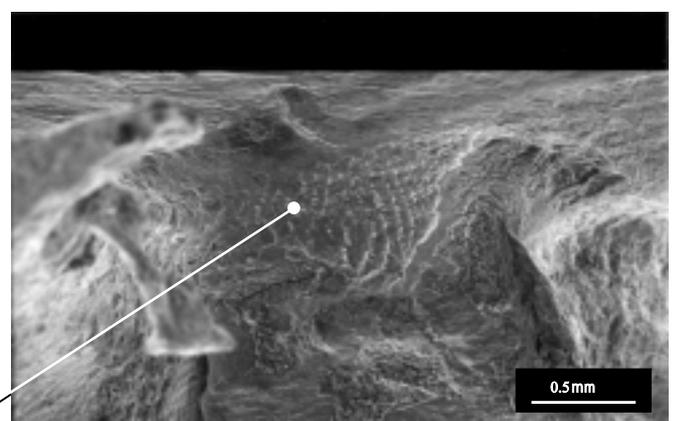
貫通欠陥2 開口部拡大写真

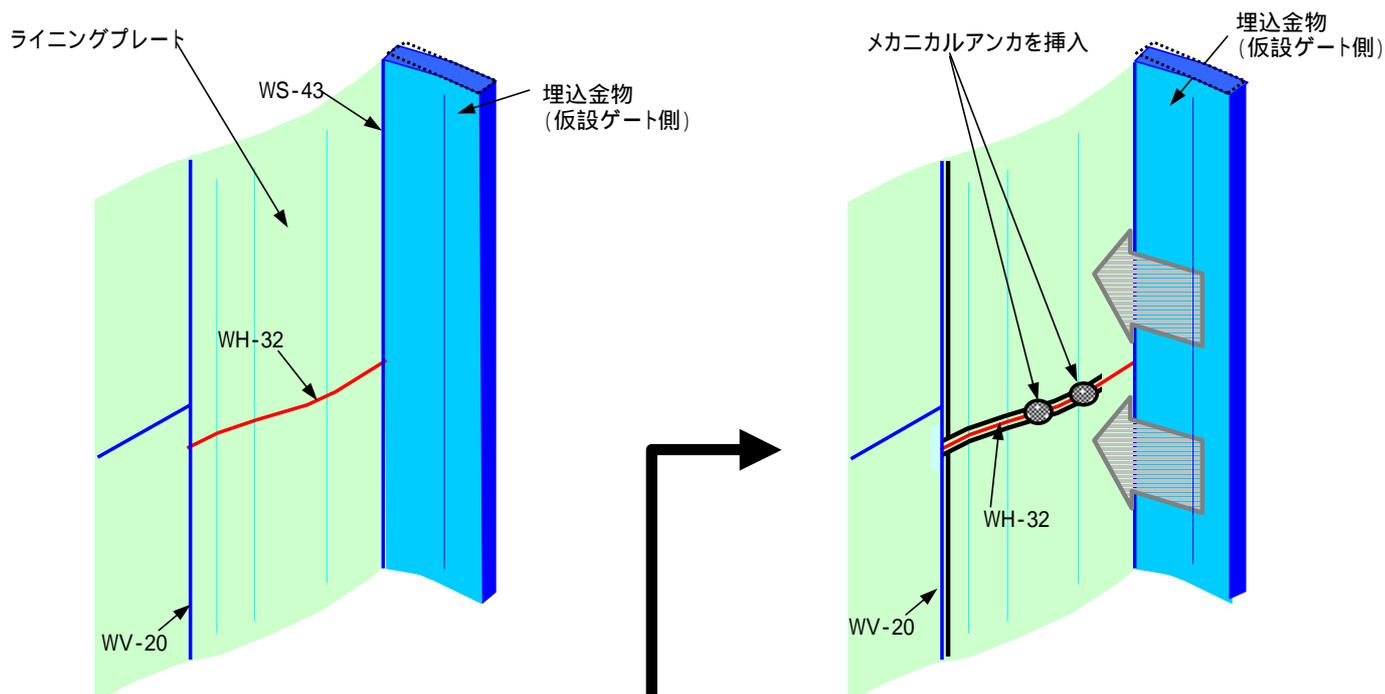
燃料送出しピット斜路A西壁部ライニングプレート変形補修の経緯

以上のとおり、当該貫通欠陥は建設段階の補修においてメカニカルアンカ頭部とライニングプレートを溶接し、表面の特に薄かった箇所をグラインダ仕上げし

仮設ゲートの脚を埋込金物に取り付けた際、仮設ゲートの脚が埋込金物に比べ厚かったことから、溶接熱により埋込金物及びライニングプレート(下地材含む)が変形

ライニングプレートの変形を修正するためジャッキにて押し付け
 仮設ゲート側の穴にメカニカルアンカを挿入したが、固定できないまま、メカニカルアンカ頭部をライニングプレートと溶接
 溶接線WV-20側の穴にメカニカルアンカを挿入し、メカニカルアンカ芯棒を打ち込んで固定した後、メカニカルアンカ頭部をライニングプレートと溶接

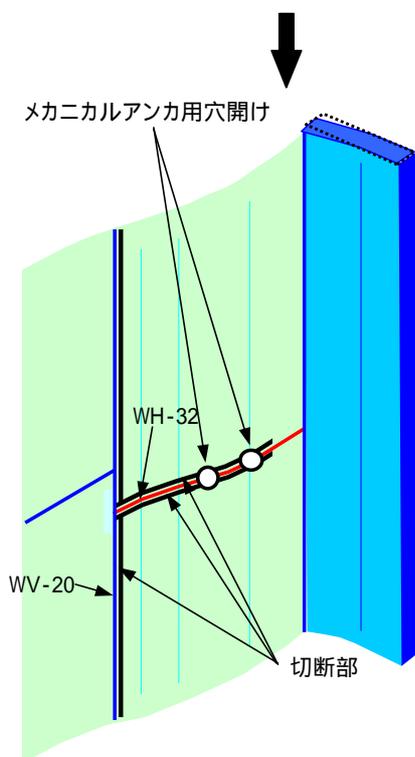
ライニングプレートの変形を修正するため溶接線WH-32に沿ってライニングプレートを切断
 メカニカルアンカにより下地材を修正するため、ライニングプレート及び下地材の2箇所を溶融して穴を開けた
 溶接線WV-20に沿ってライニングプレートを切断

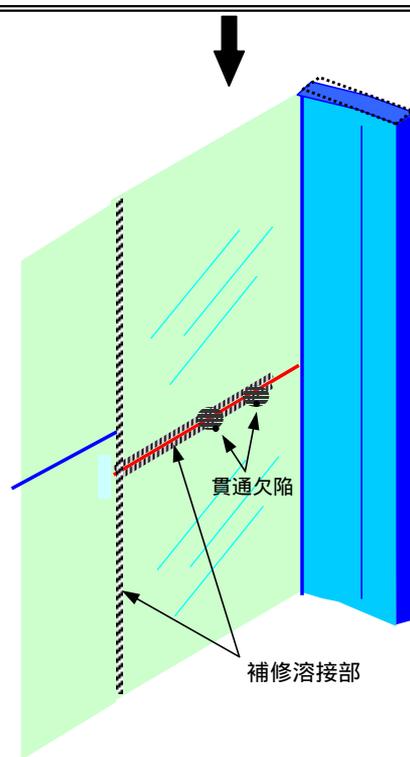
2箇所のメカニカルアンカ頭部とライニングプレートとの溶接部をグラインダで研削した際、表面の特に薄かった溶接部において貫通欠陥が発生
 切断したライニングプレートを溶接線WH-32、WV-20に沿って補修溶接

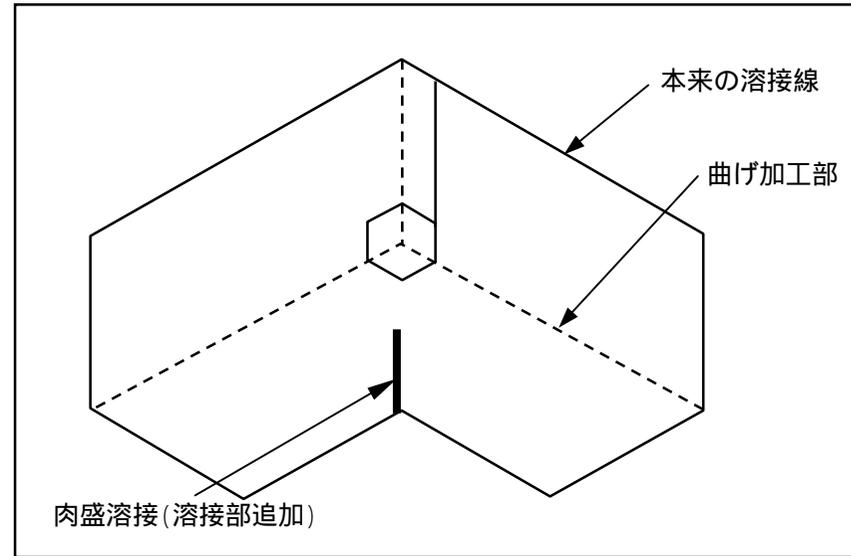
北西 三隅コーナー（A方向から見る）

点検対象箇所に抜け落ちがないか確認していますが、これまでに再処理施設本体ライニング貯槽の三隅コーナーで確認された計画外の肉盛溶接（溶接部追加）が、使用済燃料受入れ・貯蔵施設の点検では対象となっていないことが判明しました。

再処理施設本体における肉盛溶接（溶接部追加）

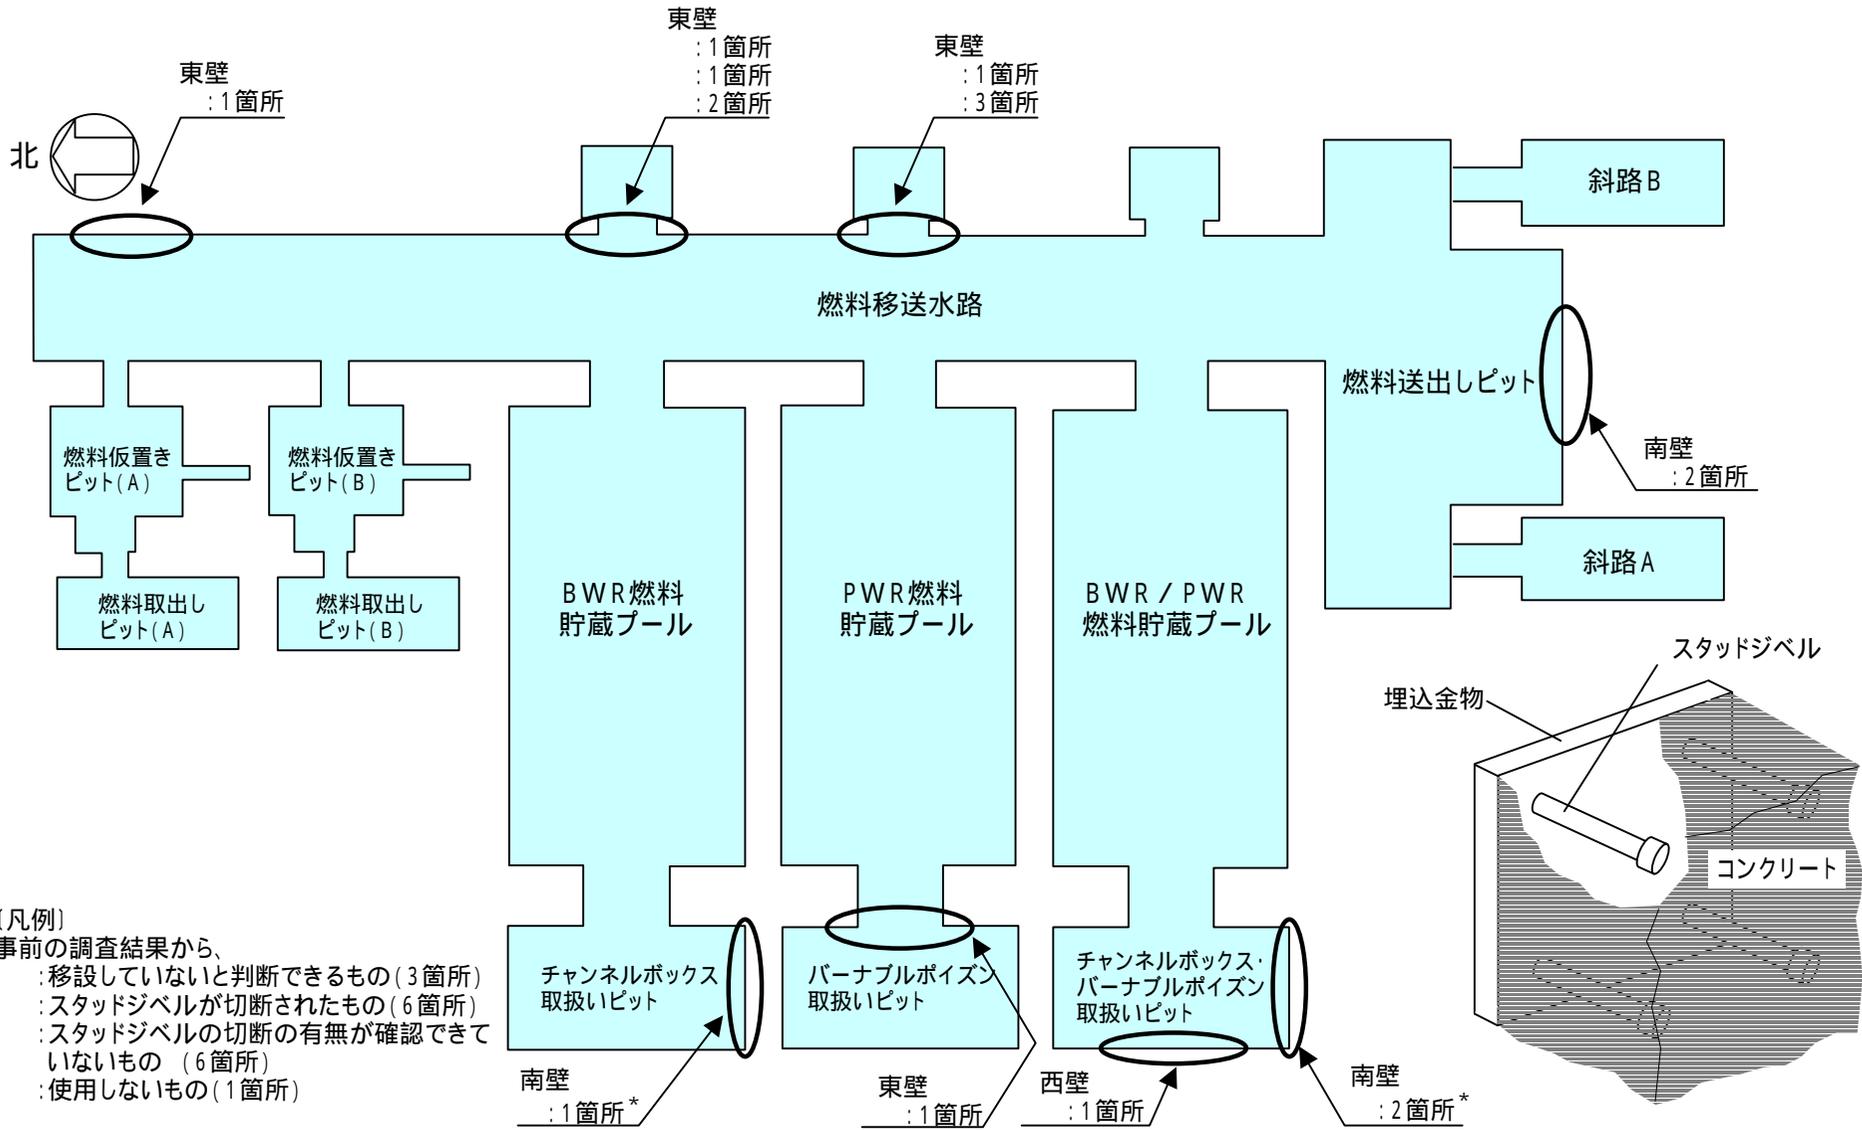
使用済燃料受入れ・貯蔵施設における埋込金物位置ずれ箇所

これらの16箇所の埋込金物について、当時の建設記録、寸法位置測定、超音波探傷検査により事前に調査を行ったところ、スタッドジベルが切断された埋込金物が一部確認されました。（添付 - 8 参照）
