使用済燃料受入れ・貯蔵建屋における出火について

2. 事象概要(添付資料 - 1、2 参照)

使用済燃料受入れ・貯蔵建屋における出火に係る通報遅れについて

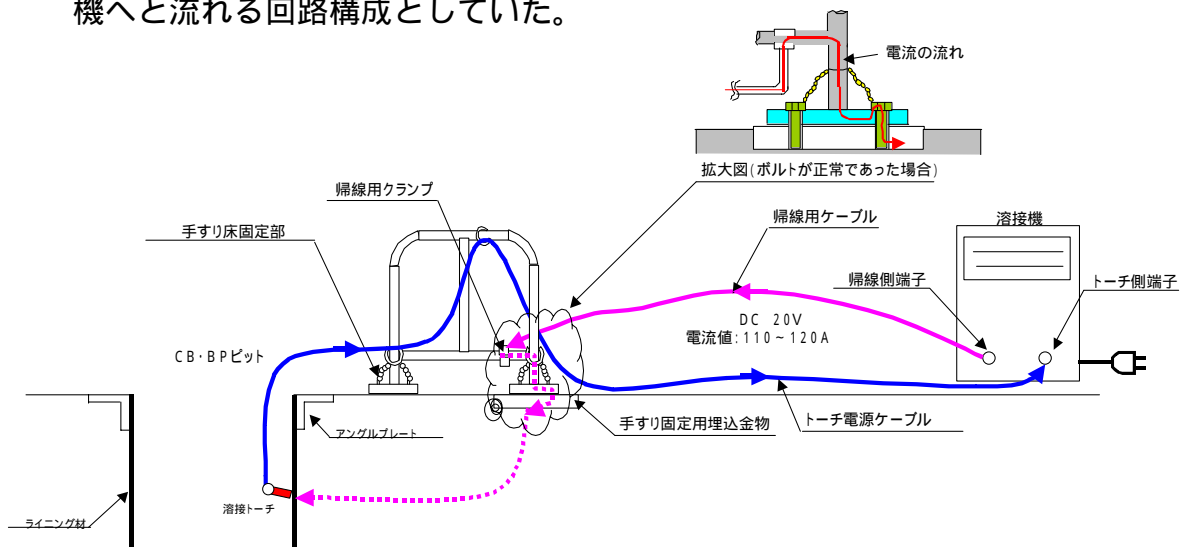
今回の溶接作業にあたって、溶接設備全体の回路は、電流が溶接機から帰線用ケーブル(溶接機と溶接対象金属を結ぶケーブル)及び帰線用クランプ(帰線用ケーブルを構造物に取り付ける金具)を通じ、手すりを介しCB/BP取扱ピットのライニングプレートへと流れ、溶接トーチを介し溶接機へと流れる回路構成としていた。

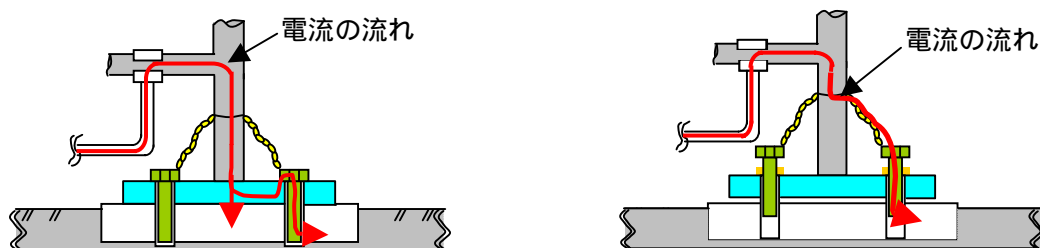
a .手すりプレートのボルトの締付が十分な場合 b .手すりプレートのボルトが2本緩んでいた場合

以上のことから、溶接機からの電流は本来であれば、『手すり 手すり固定用金物 ボルト 手すり固定用埋込金物』と流れるべきであったが、手すり固定用金物と手すり固定用埋込金物を固定しているボルトが緩んでいたため、

手すり固定用金物が浮くこととなり、電流が流れなくなった。

このため、溶接機からの電流は、『手すり ボルトの落下防止用チェーン
ボルト 手すり固定用埋込金物』と流れ、電気抵抗のあるチェーンが発熱し、
接触していた養生シートから出火したものと判断した。

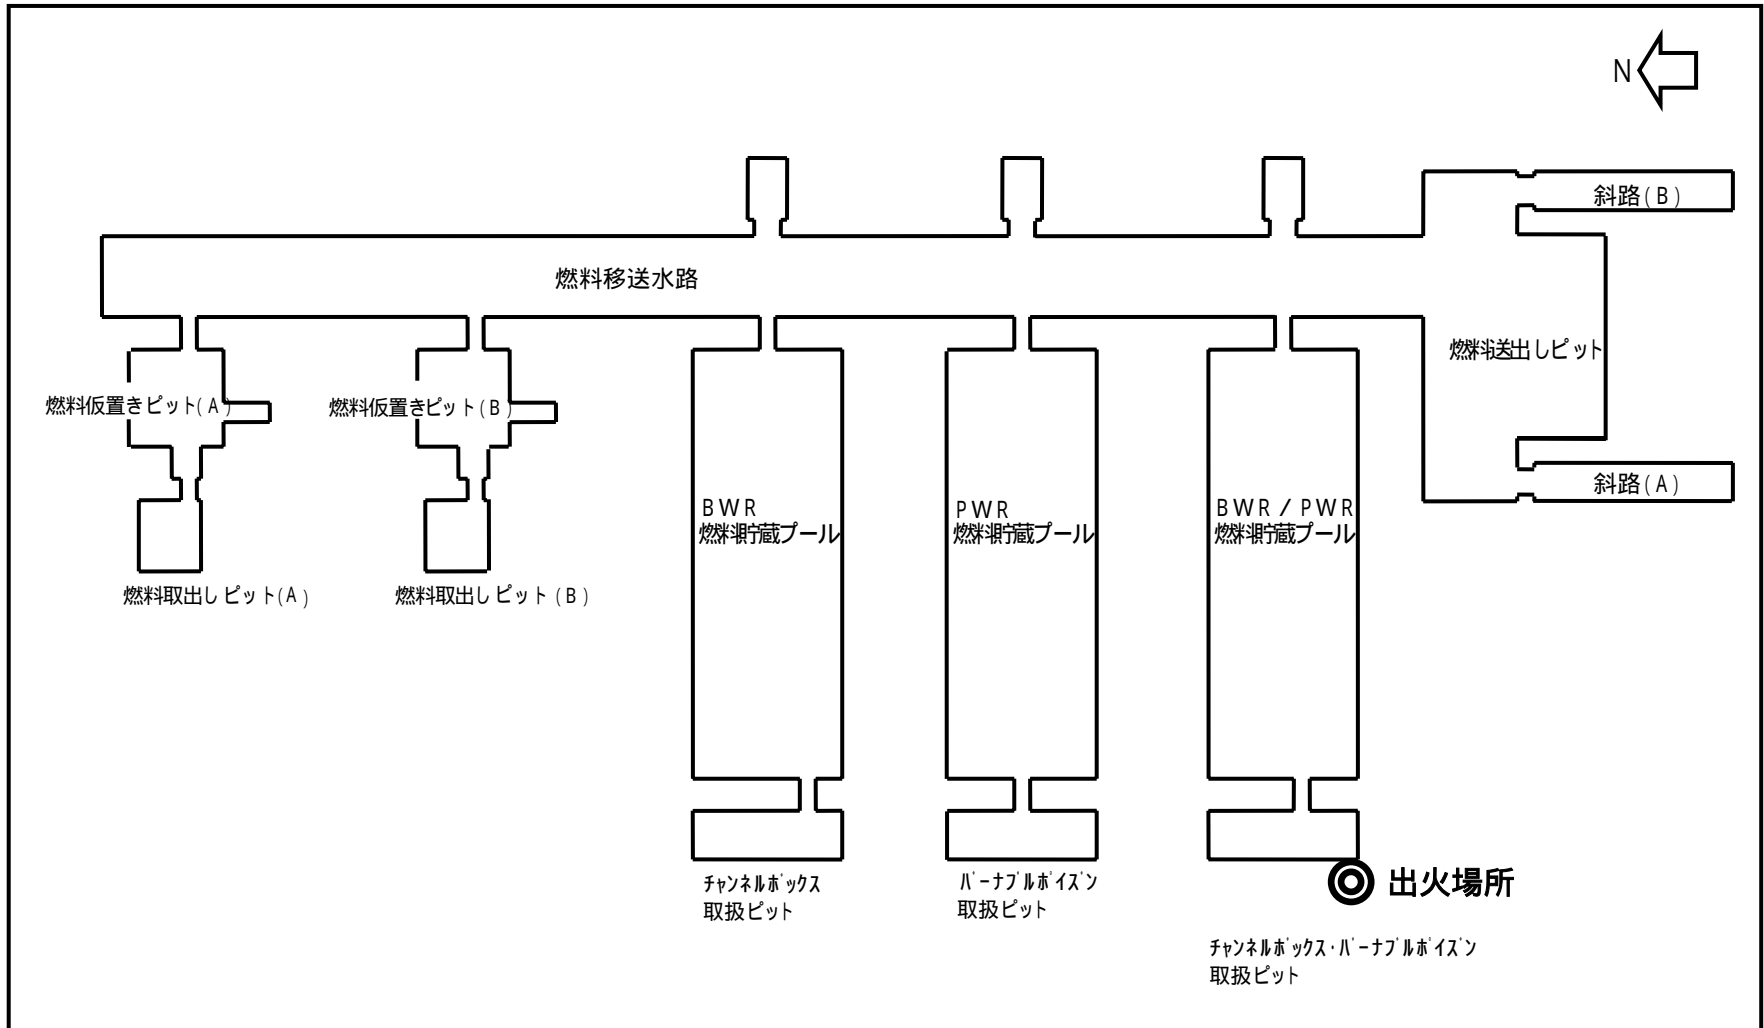
出火場所図

平成15年10月30日 18時45分頃、使用済燃料受入れ・貯蔵建屋1階のチャンネルボックス・バーナブルポイズン取扱ピット(以下、「CB/ BP 取扱ピット」)脇に設置した溶接機からのケーブル類周辺の養生シート(ポリエチレン製)から出火しているのを、ライニングプレート補修作業の安全監視を担務していた協力会社の作業員(以下、「監視員」)が発見し、付近にいた協力会社の作業員(1名)とともに直ちに消火器を用いて消火した。

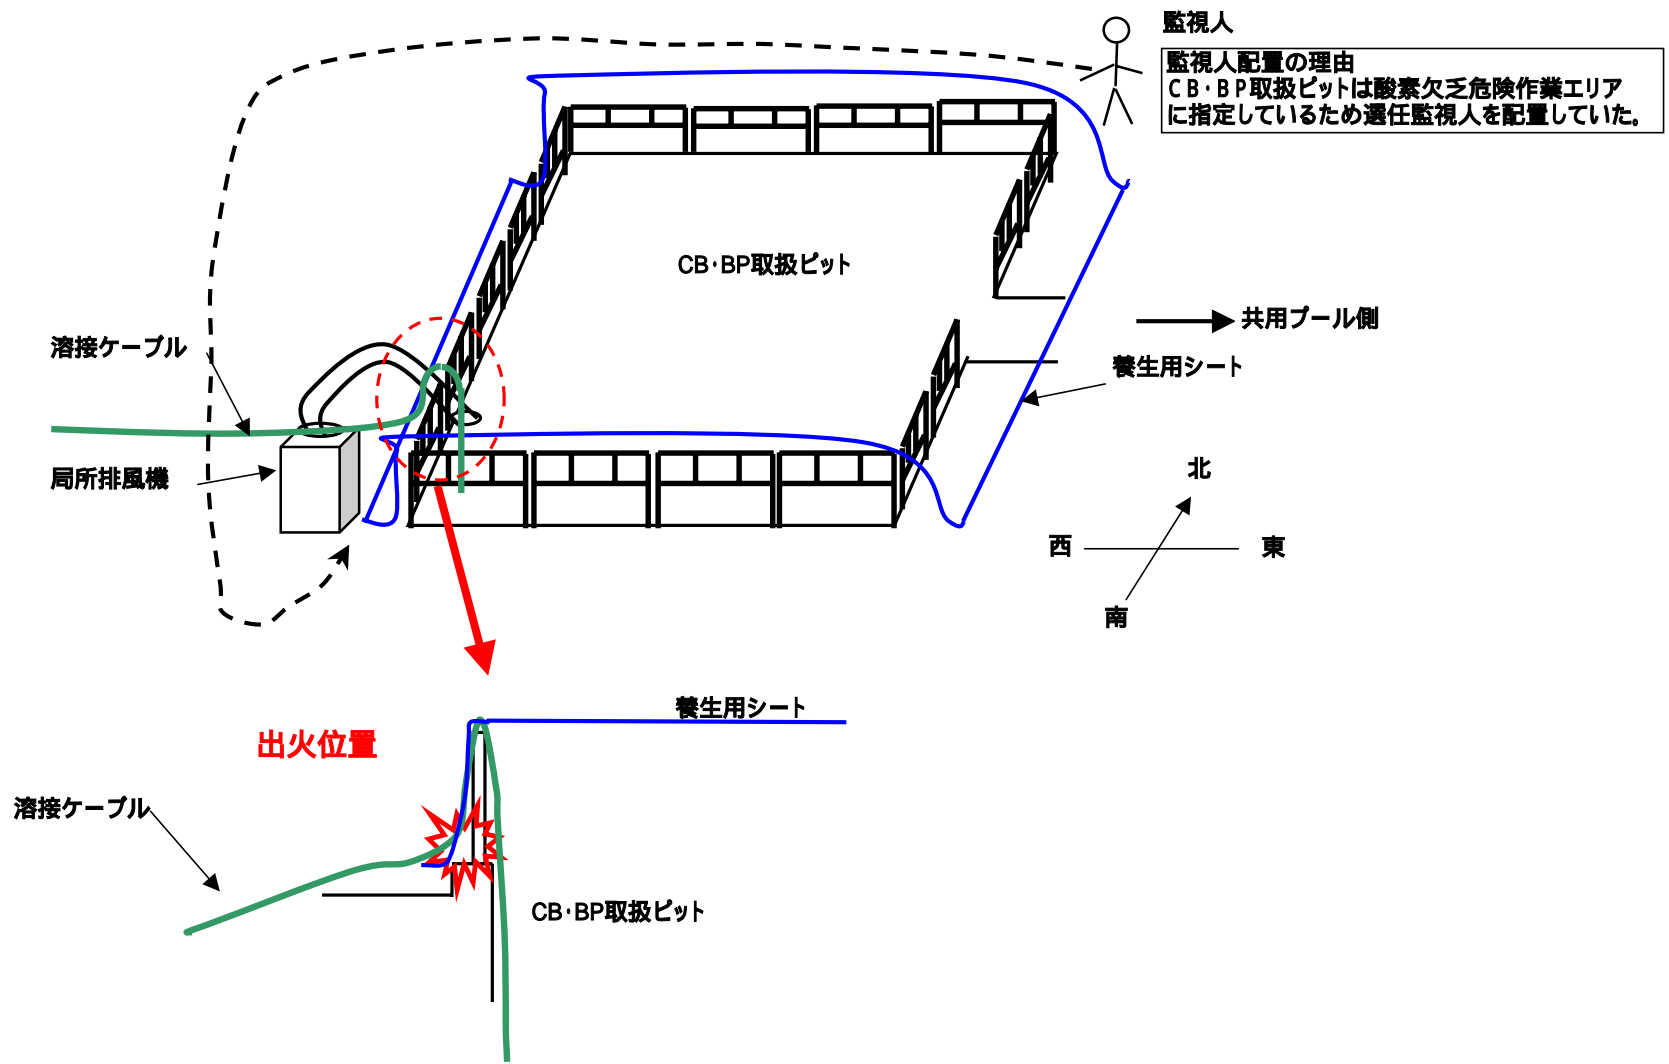
出火位置概略図

事象発生当時、当該エリアは、全面的に汚染拡大防止のためにポリエチレンシートにより養生をしており、溶接機からのケーブル類についてもポリエチレンシートによる養生を施していたが、本事象に伴い、溶接機からのケーブル類周辺の最上層の養生シートを最大で約60cm 四方焼失した。

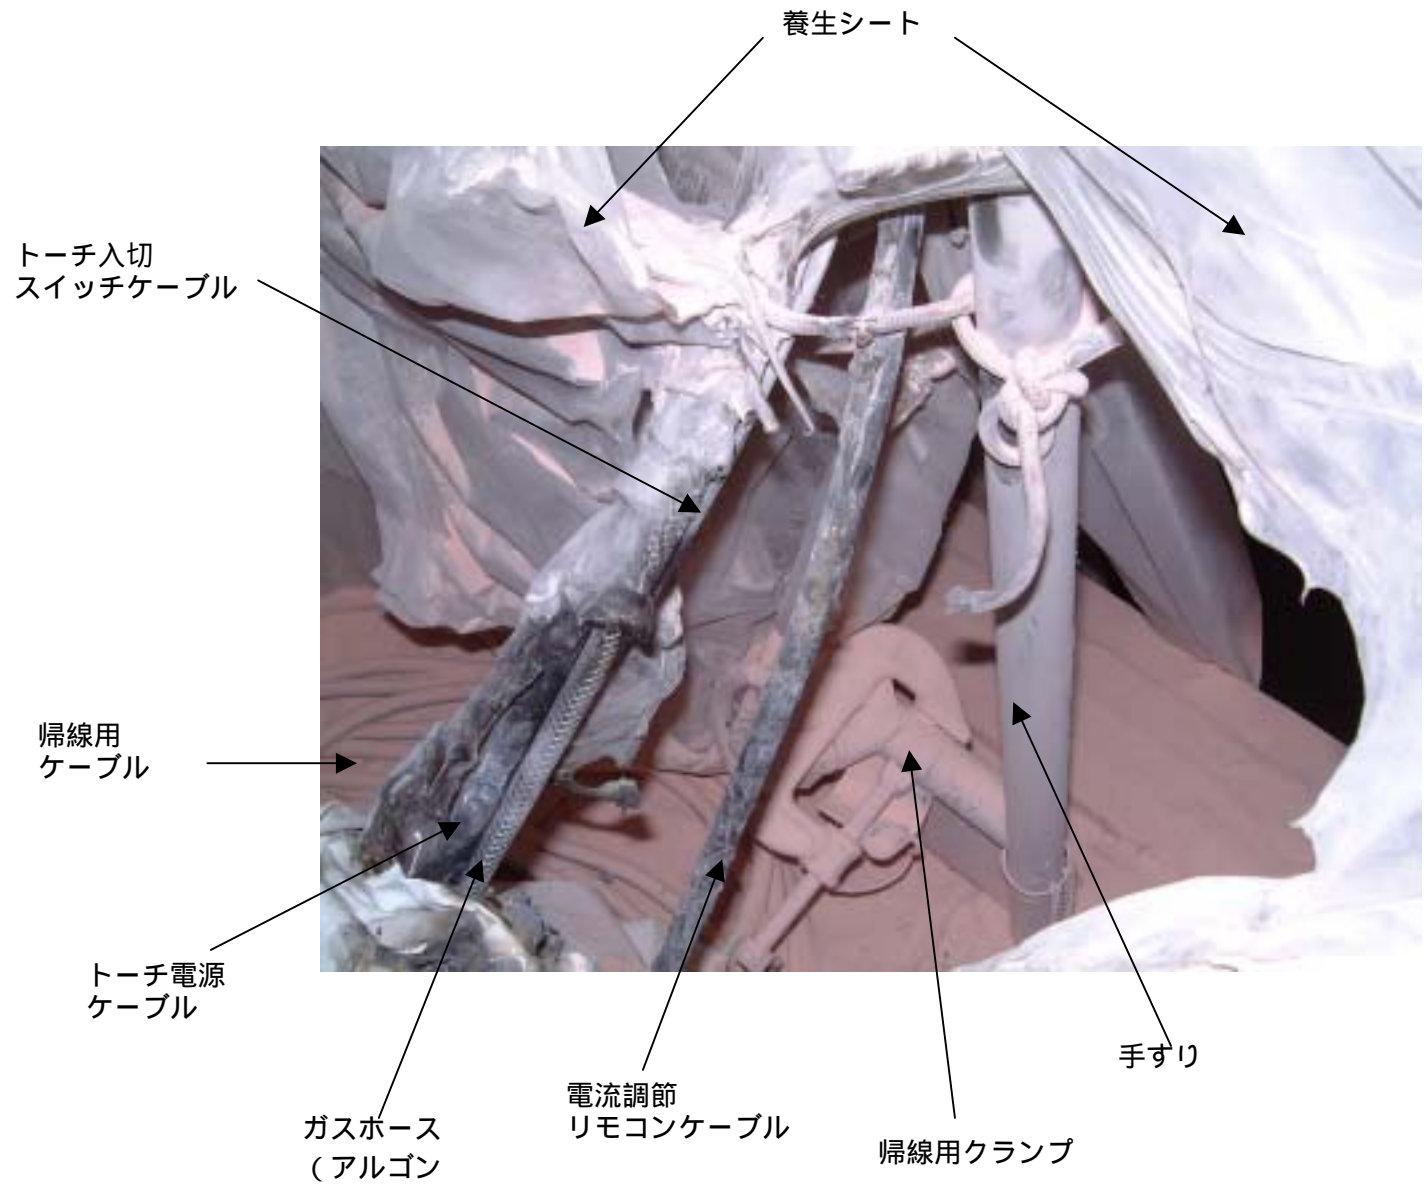
溶接機からのケーブル類

また、ケーブルの外観観察の結果、ケーブルの表面の一部に損傷を確認した。なお、工事を実施していたCB/BP 取扱ピット内部及び局所排風機等の周辺機器に異常のないことを確認した。

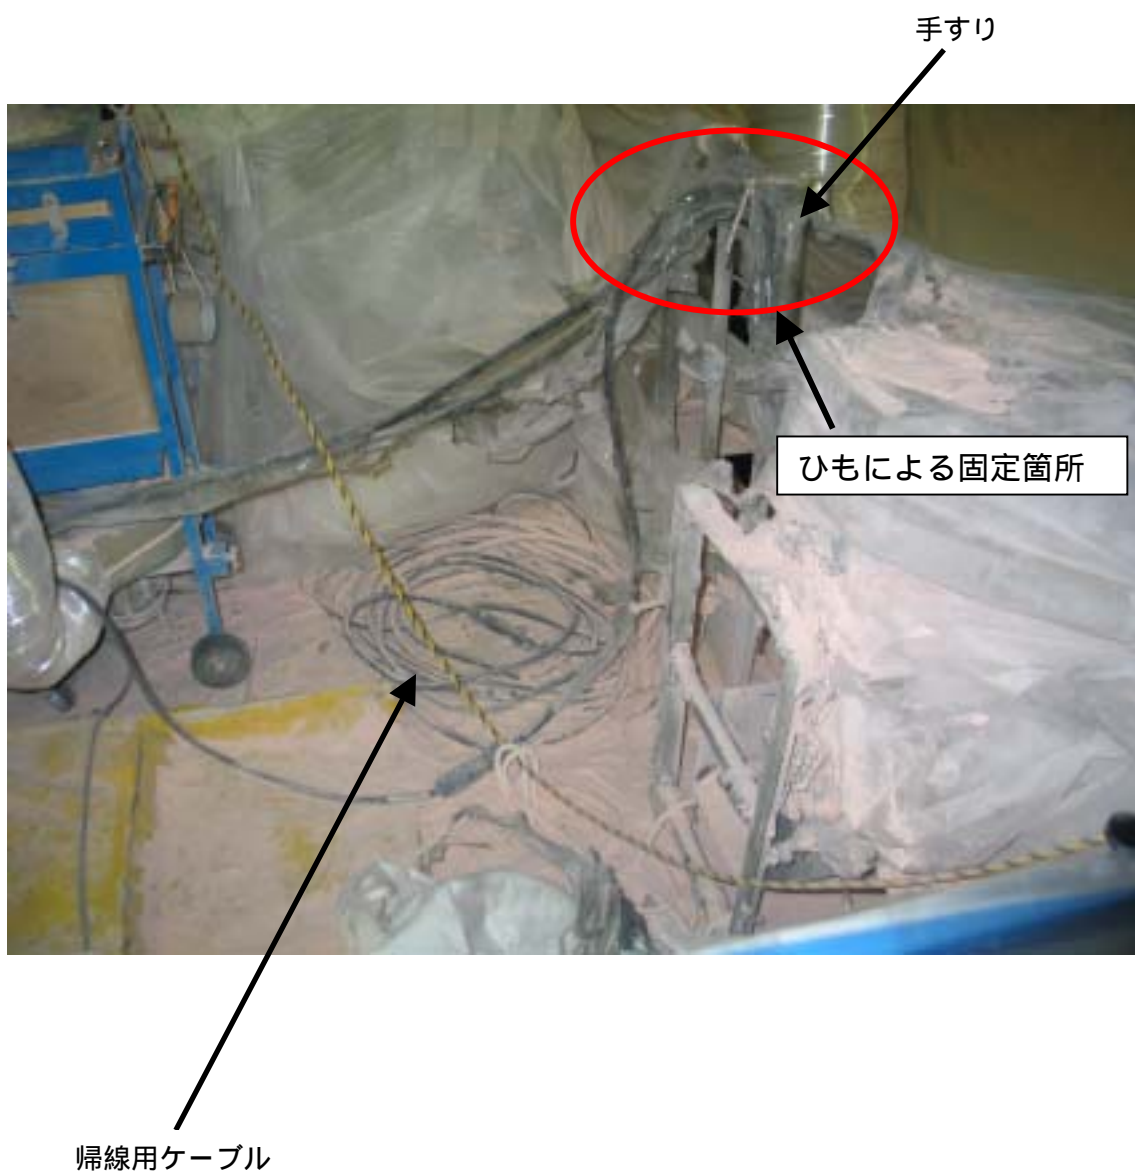
溶接機からのケーブル類の固定状況

現場調査を実施した結果、溶接機からのケーブル等はひもで束ねられている状態となっており、CB/BP 取扱ピット周りの手すりに、ひもで固定され、同ピット内（約12m下）に下ろされていたため、ひもによる固定点に負荷が集中しケーブルが曲がっていることを確認した。

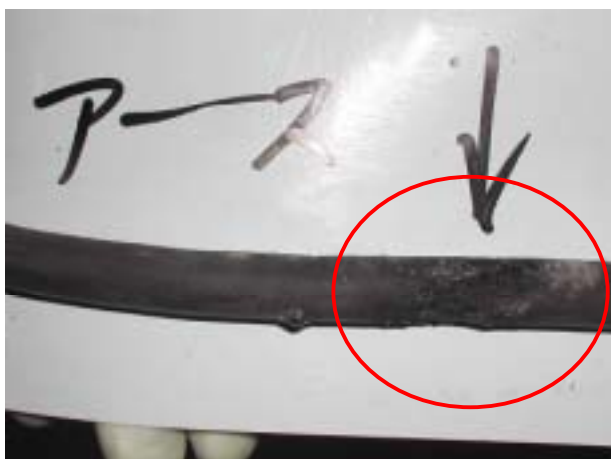
帰線用ケーブル

損傷、亀裂の有無、アーク跡について確認したところ、3本のケーブルに養生シートの燃焼によるものと思われる損傷を確認した。

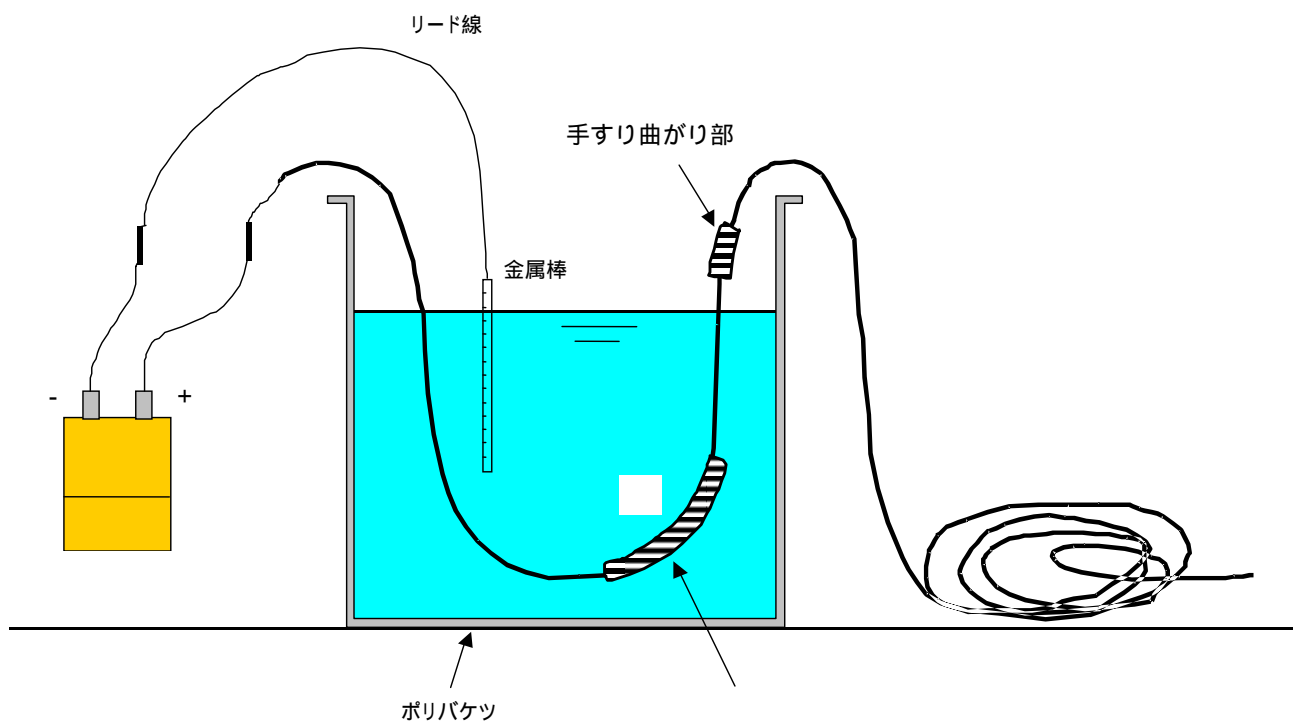
絶縁抵抗測定概要図

TIGトーチ電源ケーブル及び帰線用ケーブルは絶縁抵抗試験でも2000M の高い値を示しており、ケーブルとして問題ない値を示していると言える。

トーチ入切スイッチケーブルについては、適用規格JISC3306による5M ・km以上の絶縁抵抗規格値に対し、25mで1500M 以上となり、これは37.5M ・km以上となり規格を満足し、問題はない。

電流調節リモコンケーブル4C×0.75mm²については、適用規格JISC3327による1000M ・kmに対し25mで無限大を示し、問題無い値を示していると言える。

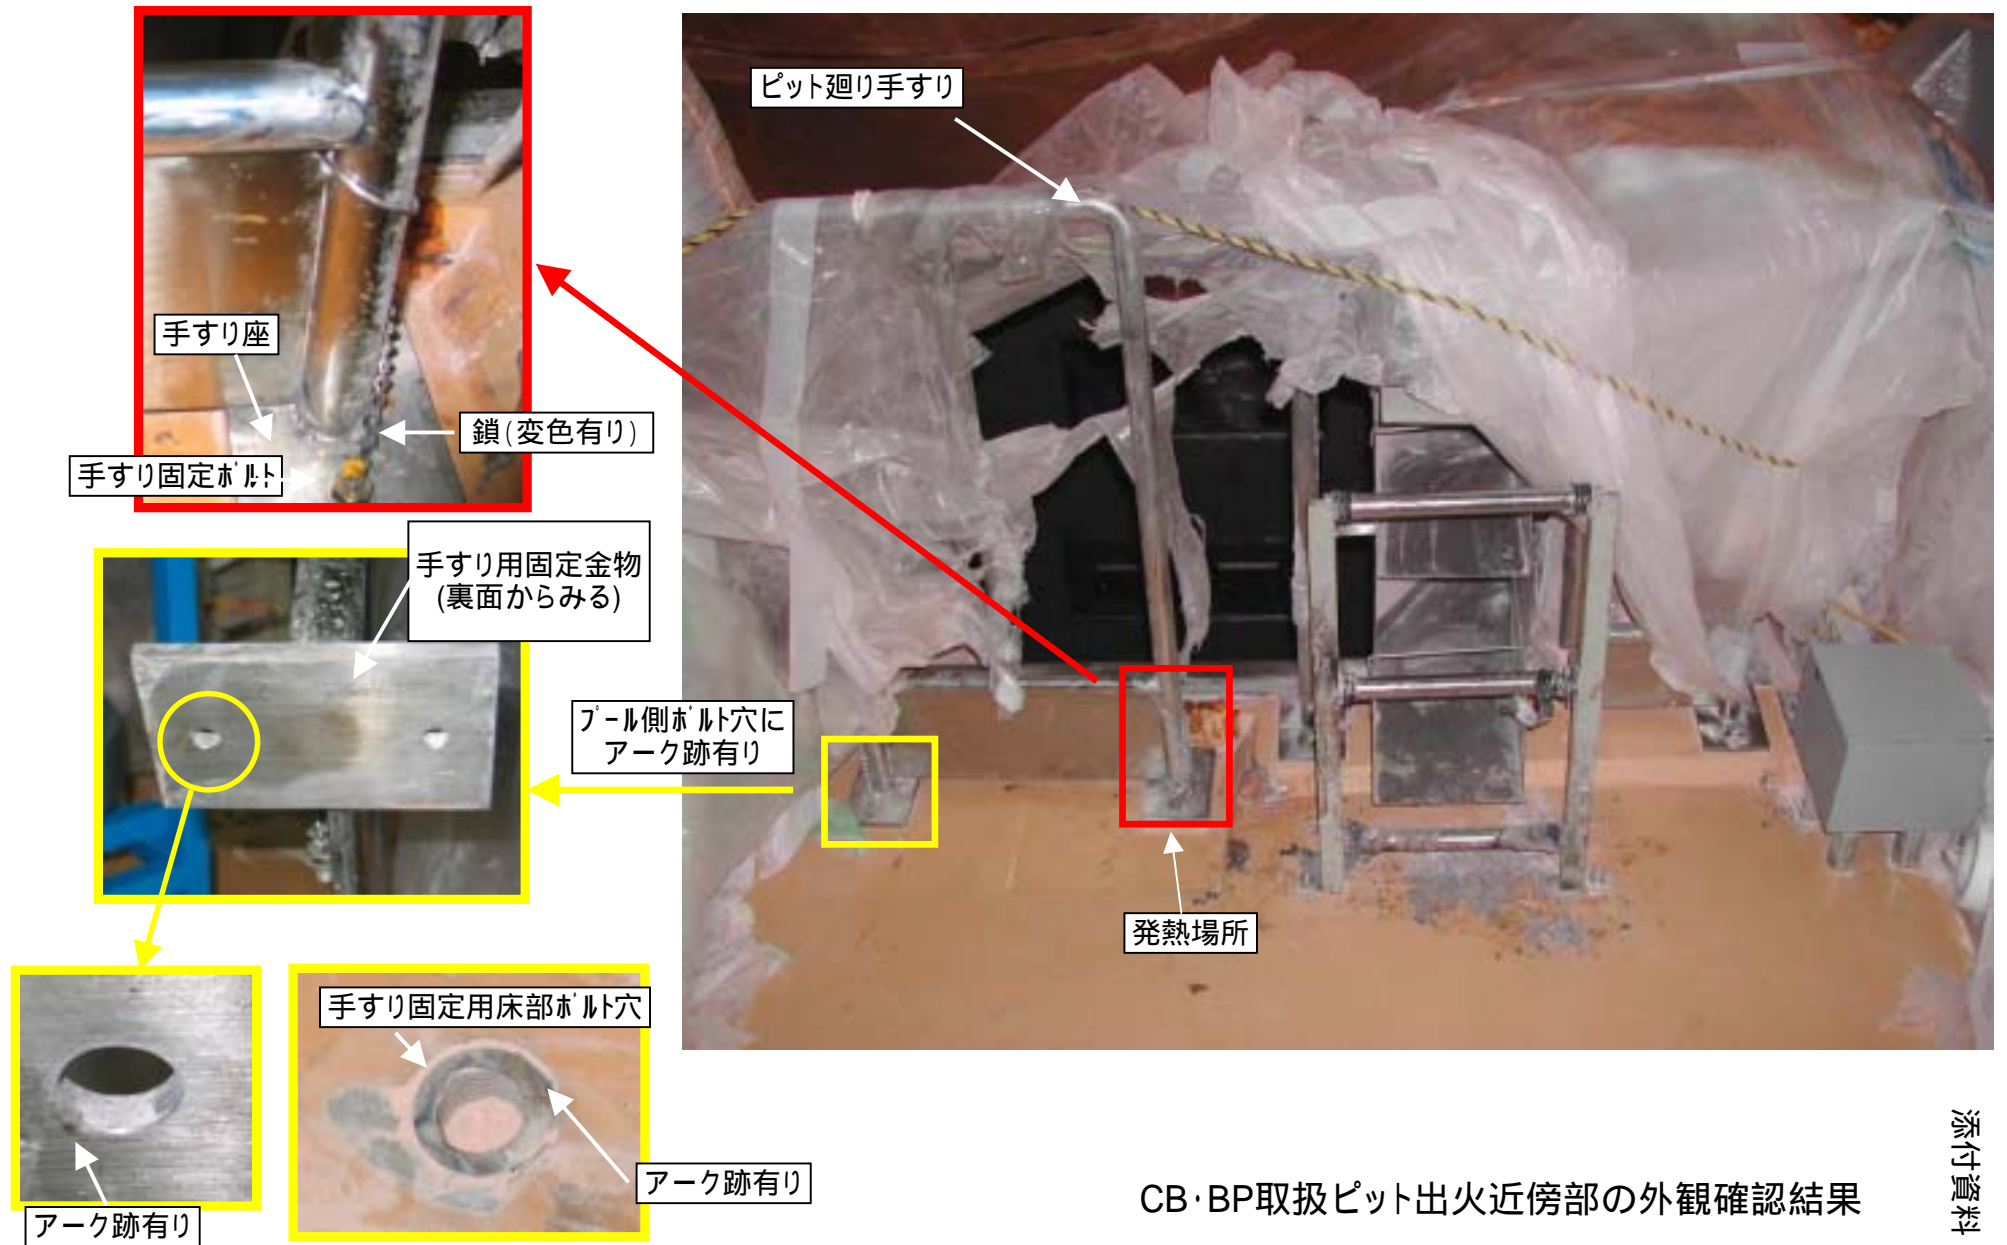
CB・BP取扱ピット出火近傍部の外観確認結果

- ・CB/ BP 取扱ピットのライニングプレートと直接導通（接触）のある箇所に、帰線用クランプを設置すべきところ、ライニングプレートと直接導通(接触)の確認が出来ない手すりに設置されていたことを確認した。
なお、当該クランプの設置については当社の立会確認項目ではなかった。
- ・帰線用ケーブルを設置していた手すりを床に固定している固定ボルトが緩んでいることを確認した。
- ・固定ボルトの周辺を確認したところ、固定ボルトの落下防止用チェーンに加熱によると思われる焼け跡（変色）を確認した。
- ・当該手すりを取り外し、外観の確認を行ったところ、手すり固定用金物の裏面にアーク跡を確認した。
- ・手すり固定用金物とライニングプレートとの間の抵抗測定を実施したところ、手すりを揺ると抵抗値が大きく変動することを確認した。

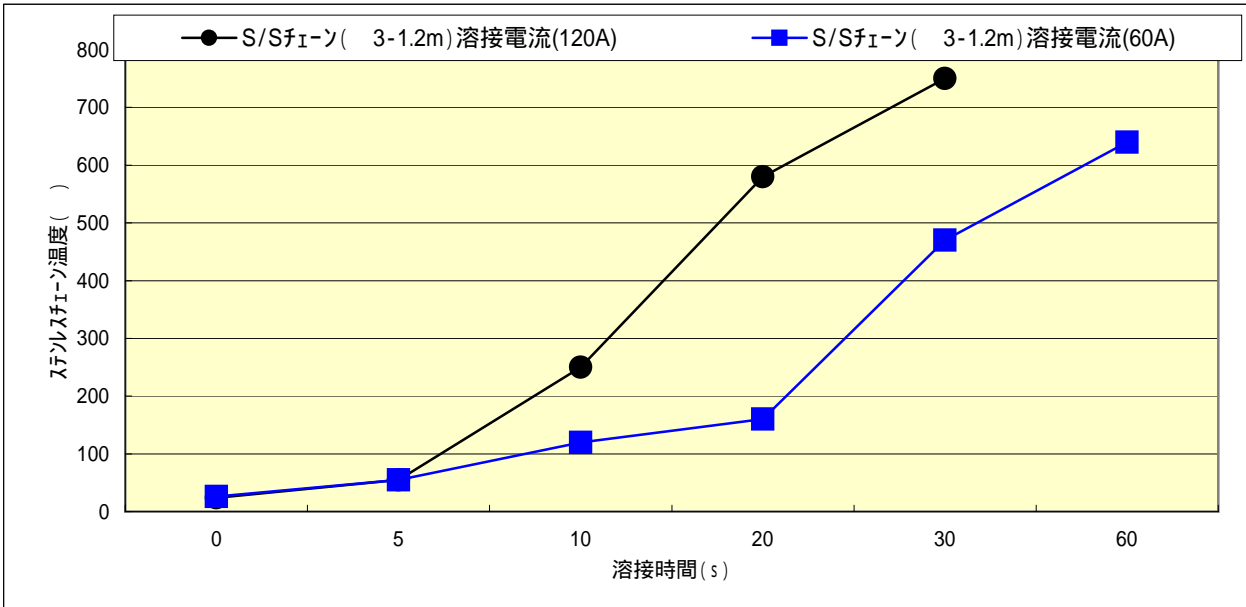
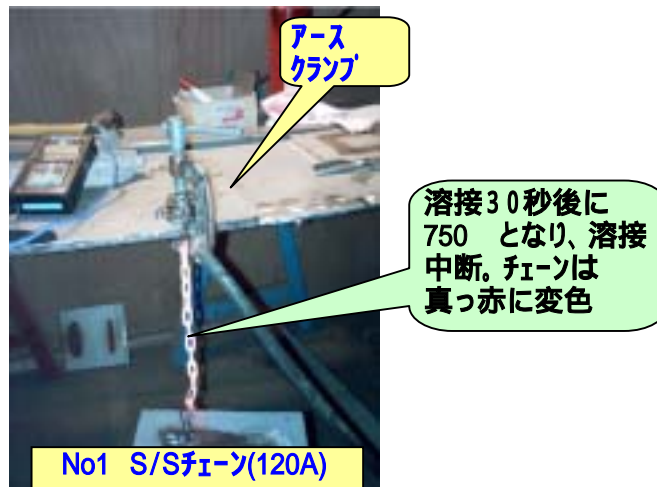
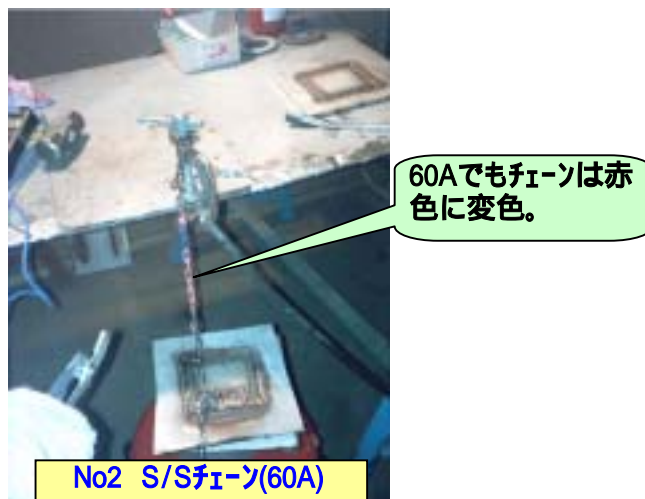
- ・当時使用していた溶接機の電流値である120 A及びその半分の電流値である60 Aの電流を同材質のチェーンに約30秒間流したところ、120 Aでは約750 まで、60 Aでは約470 まで上昇することを確認した。
- ・溶接設備電流遮断時におけるアークによる出火の可能性について確認した結果、養生シートの出火に至るまでの損傷を与える可能性のないことを確認した。

以上のことから、固定ボルトの緩みが原因となって、落下防止用チェーンに電流が流れて発熱したものと推定した。

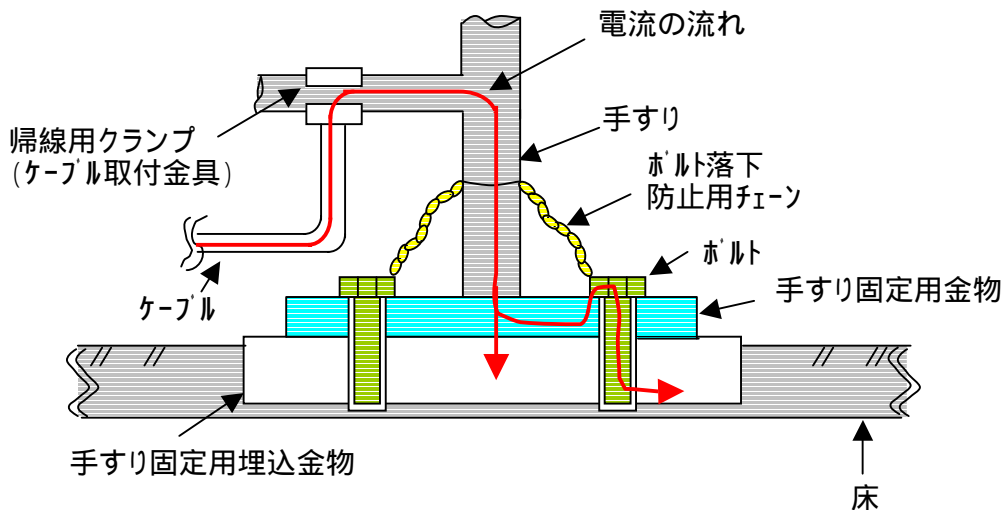
1. 手すり固定用金物のボルト締付が十分な場合

手すり 手すり固定用金物 ボルト頭 ボルト 手すり固定用埋込金物

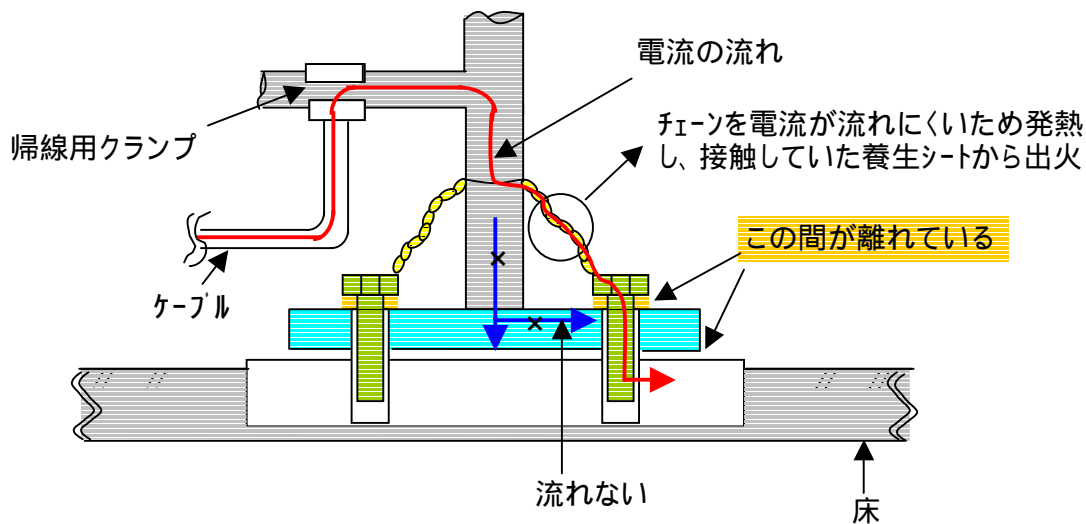
2. 今回の場合(手すり固定用金物のボルトが2本緩んでいた)

手すり チェーン ボルト頭 ボルト 手すり固定用埋込金物

いる構造物（埋込金物に溶接固定された支持部材、埋込金物に溶接固定した仮設部材、等）に接続するよう、元請会社の要領書に定めさせる。したがって、手すり等のボルト締めで固定されるような、緩むおそれのある箇所には、接続しない。
