使用済燃料受入れ・貯蔵建屋 燃料移送水路
上部作業床における火災について

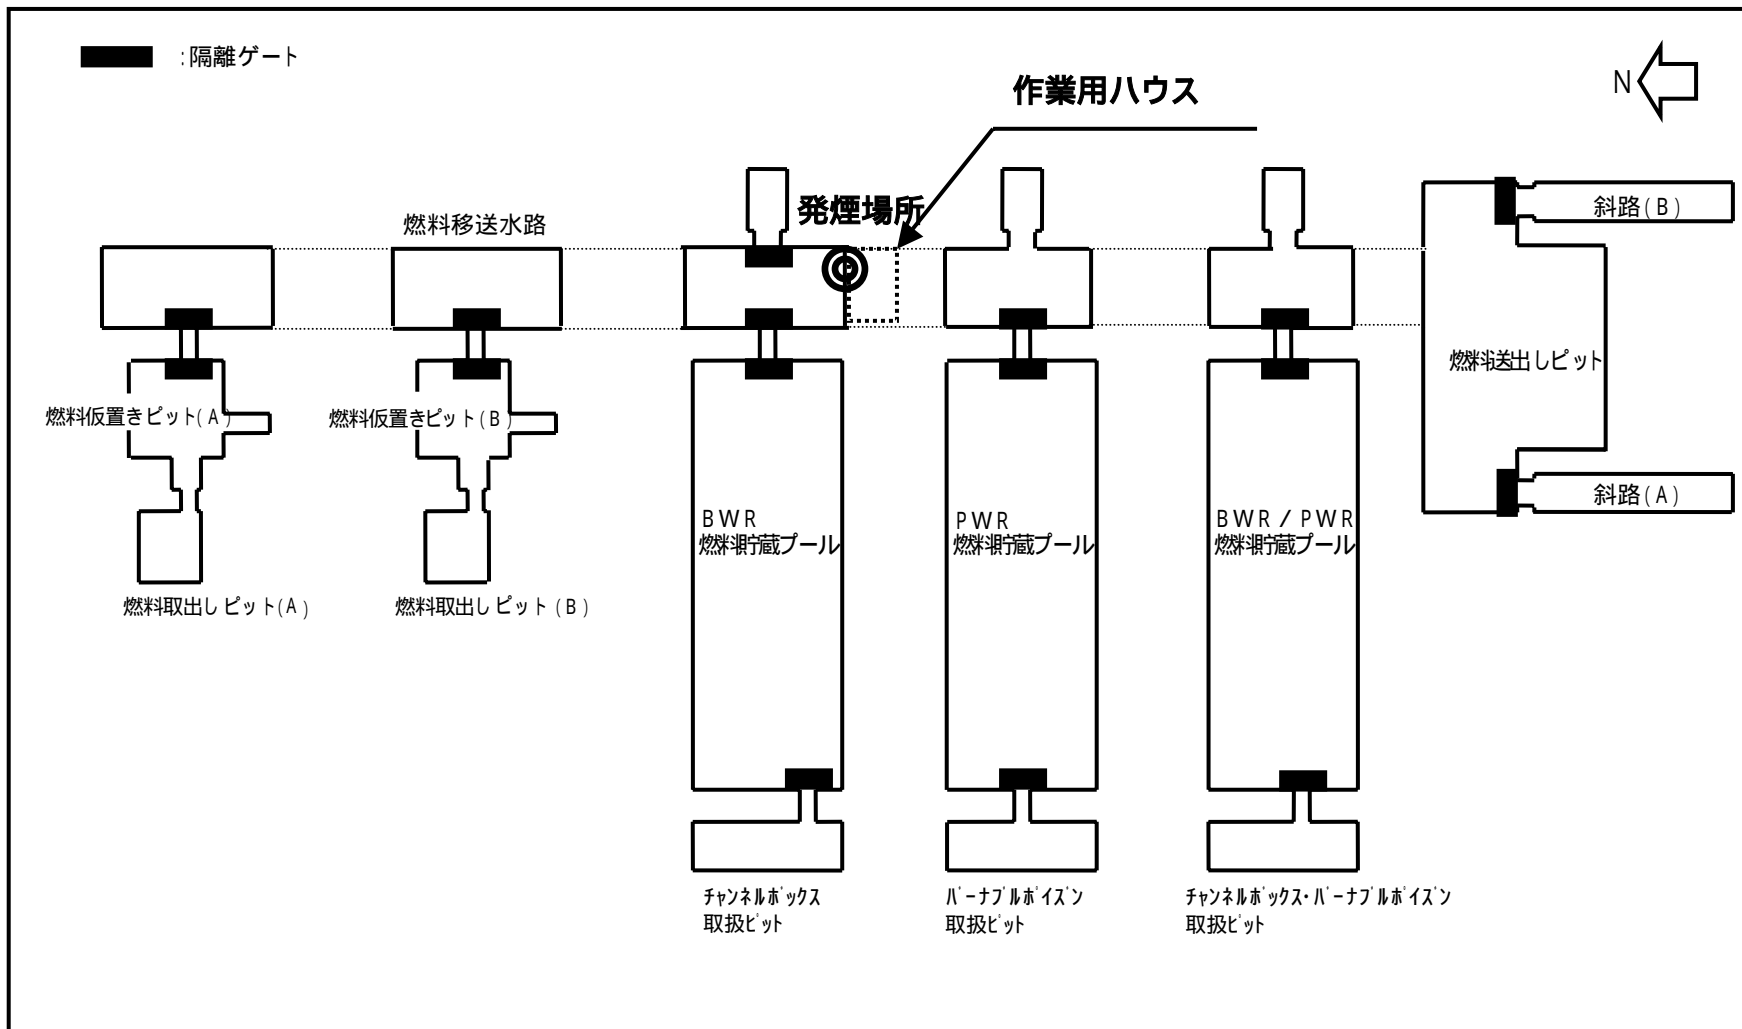
発煙場所図

平成15年12月8日 15時40分頃、使用済燃料受入れ・貯蔵建屋1階の燃料貯蔵エリア 燃料移送水路上部の作業床上に設置した作業用ハウス内(以下、「ハウス」)において、補修作業用仮設足場の撤去に伴う溶接作業を行っていたところ、当該ハウスの養生シート(防災シート)から煙が出ているのを、当該作業の作業員が発見し、直ちに消火器を用いて消火した。また、消火後、当該ハウスの防災シートが約20cm×60cm 焼失していることを確認した。

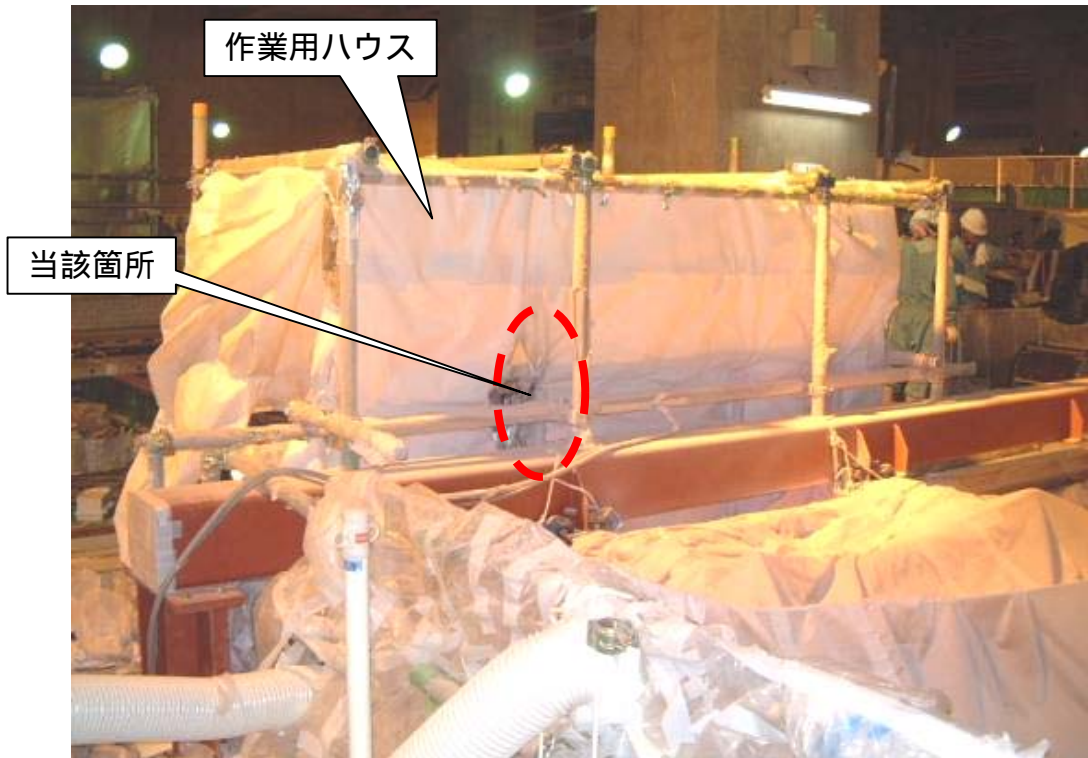
作業用ハウス全体(北東側から見た状態)

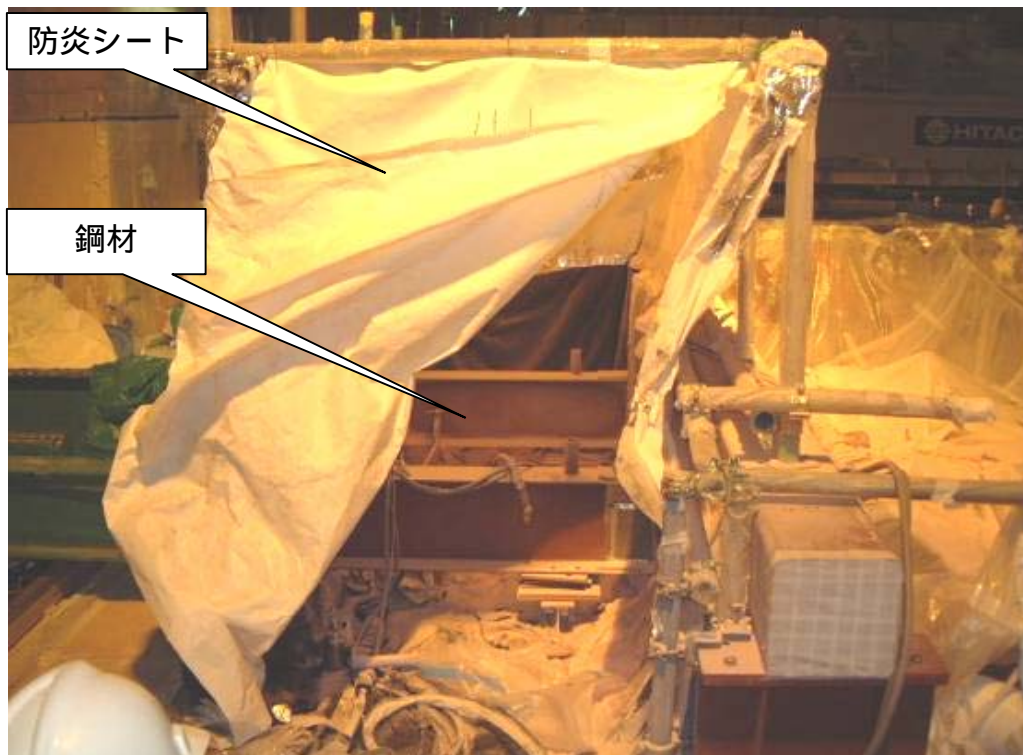
作業用ハウス正面(東側から見た状態)

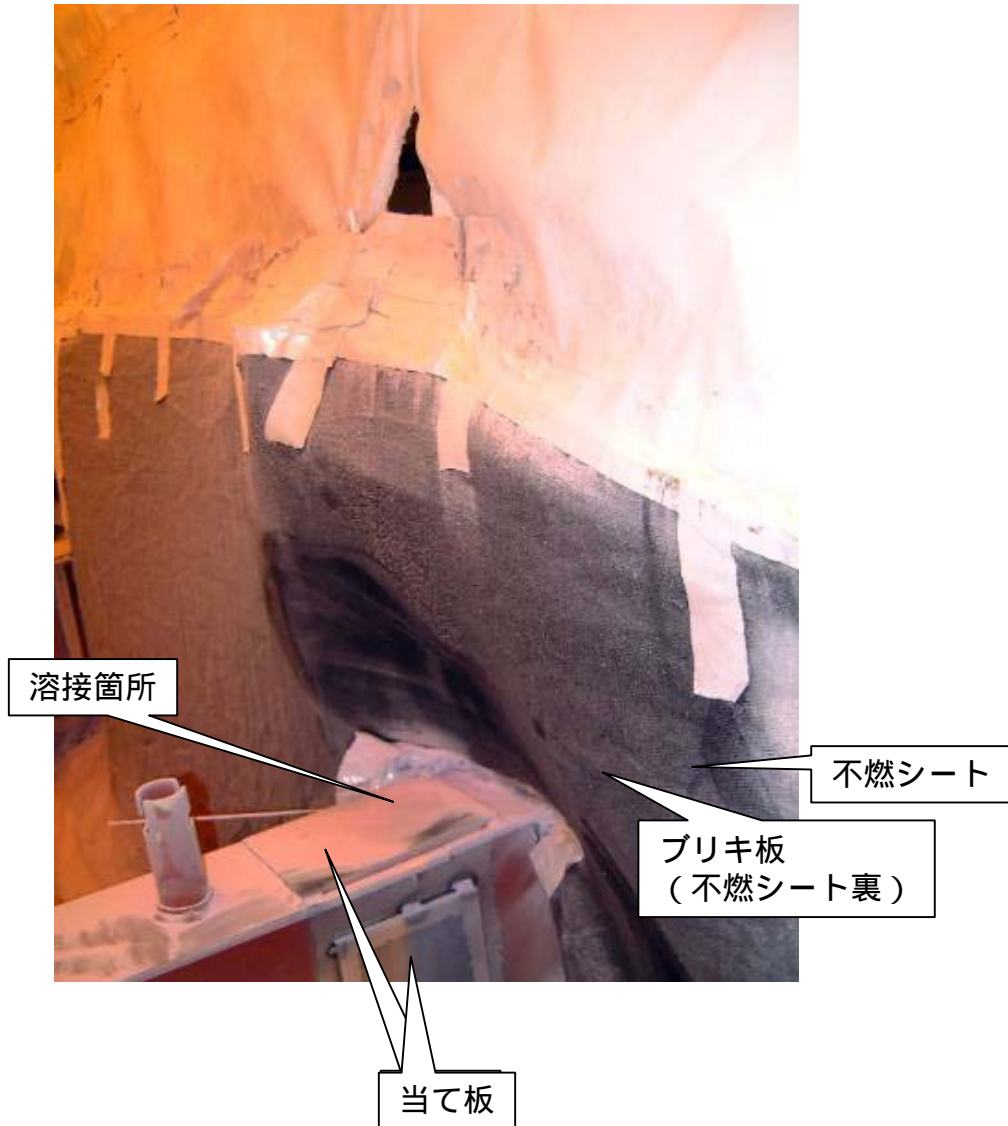
作業用ハウス内(北面)

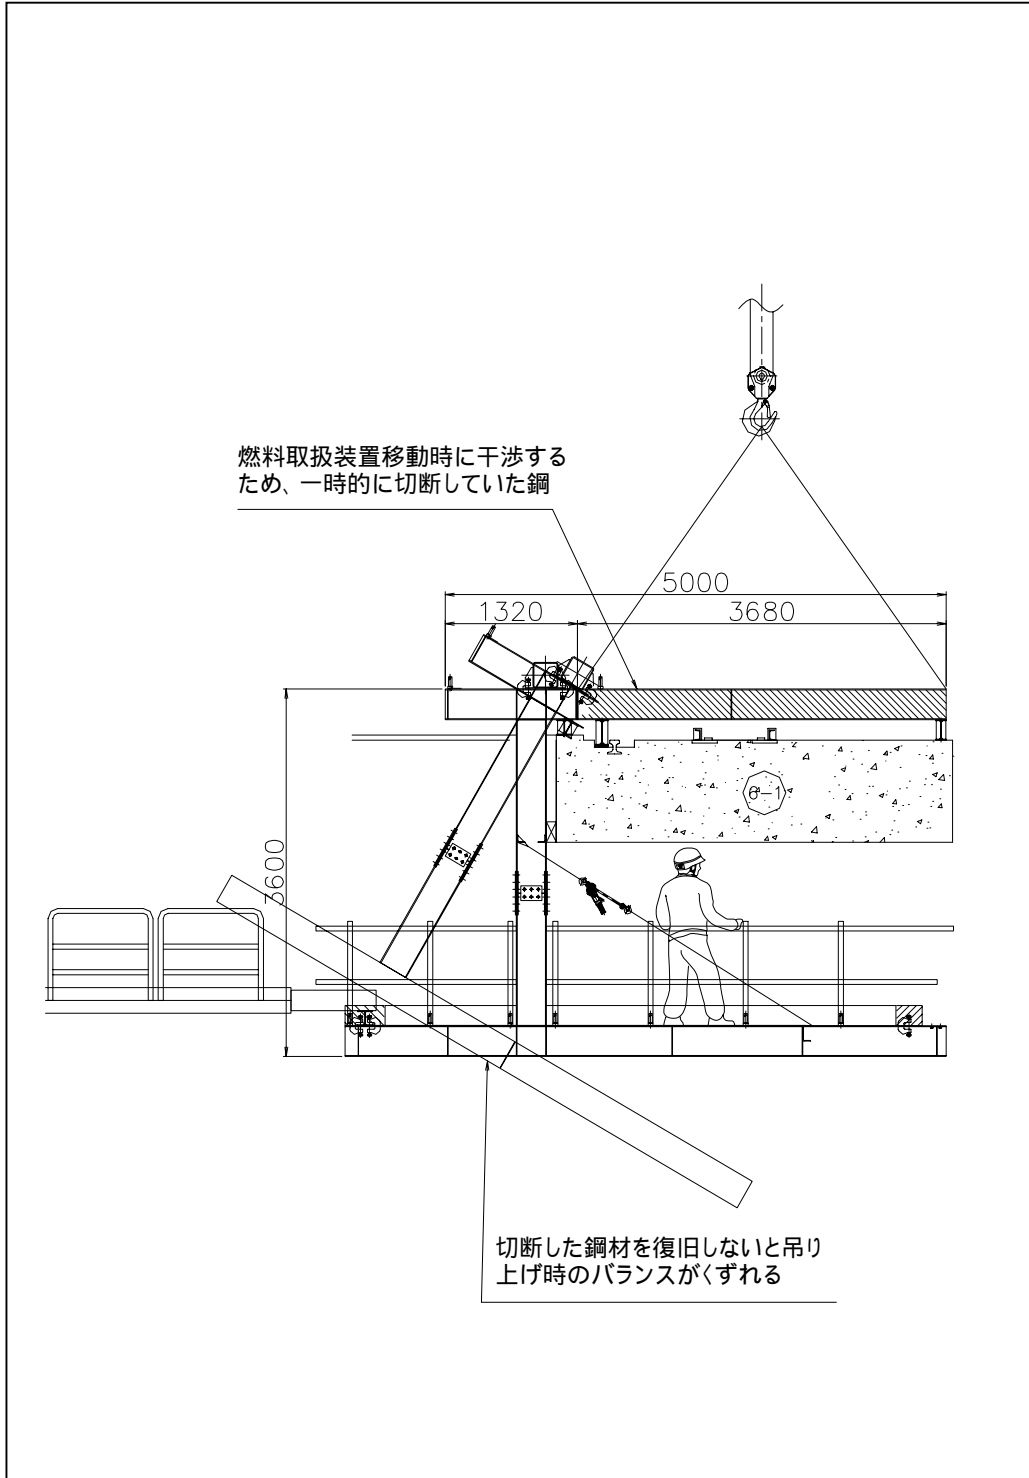
補修作業用仮設足場の撤去

本溶接作業は、当該足場の撤去にあたって、クレーンで吊り上げる際に当該足場のバランスを確保するため、一時的に切断していた鋼材を再度溶接していたものである。

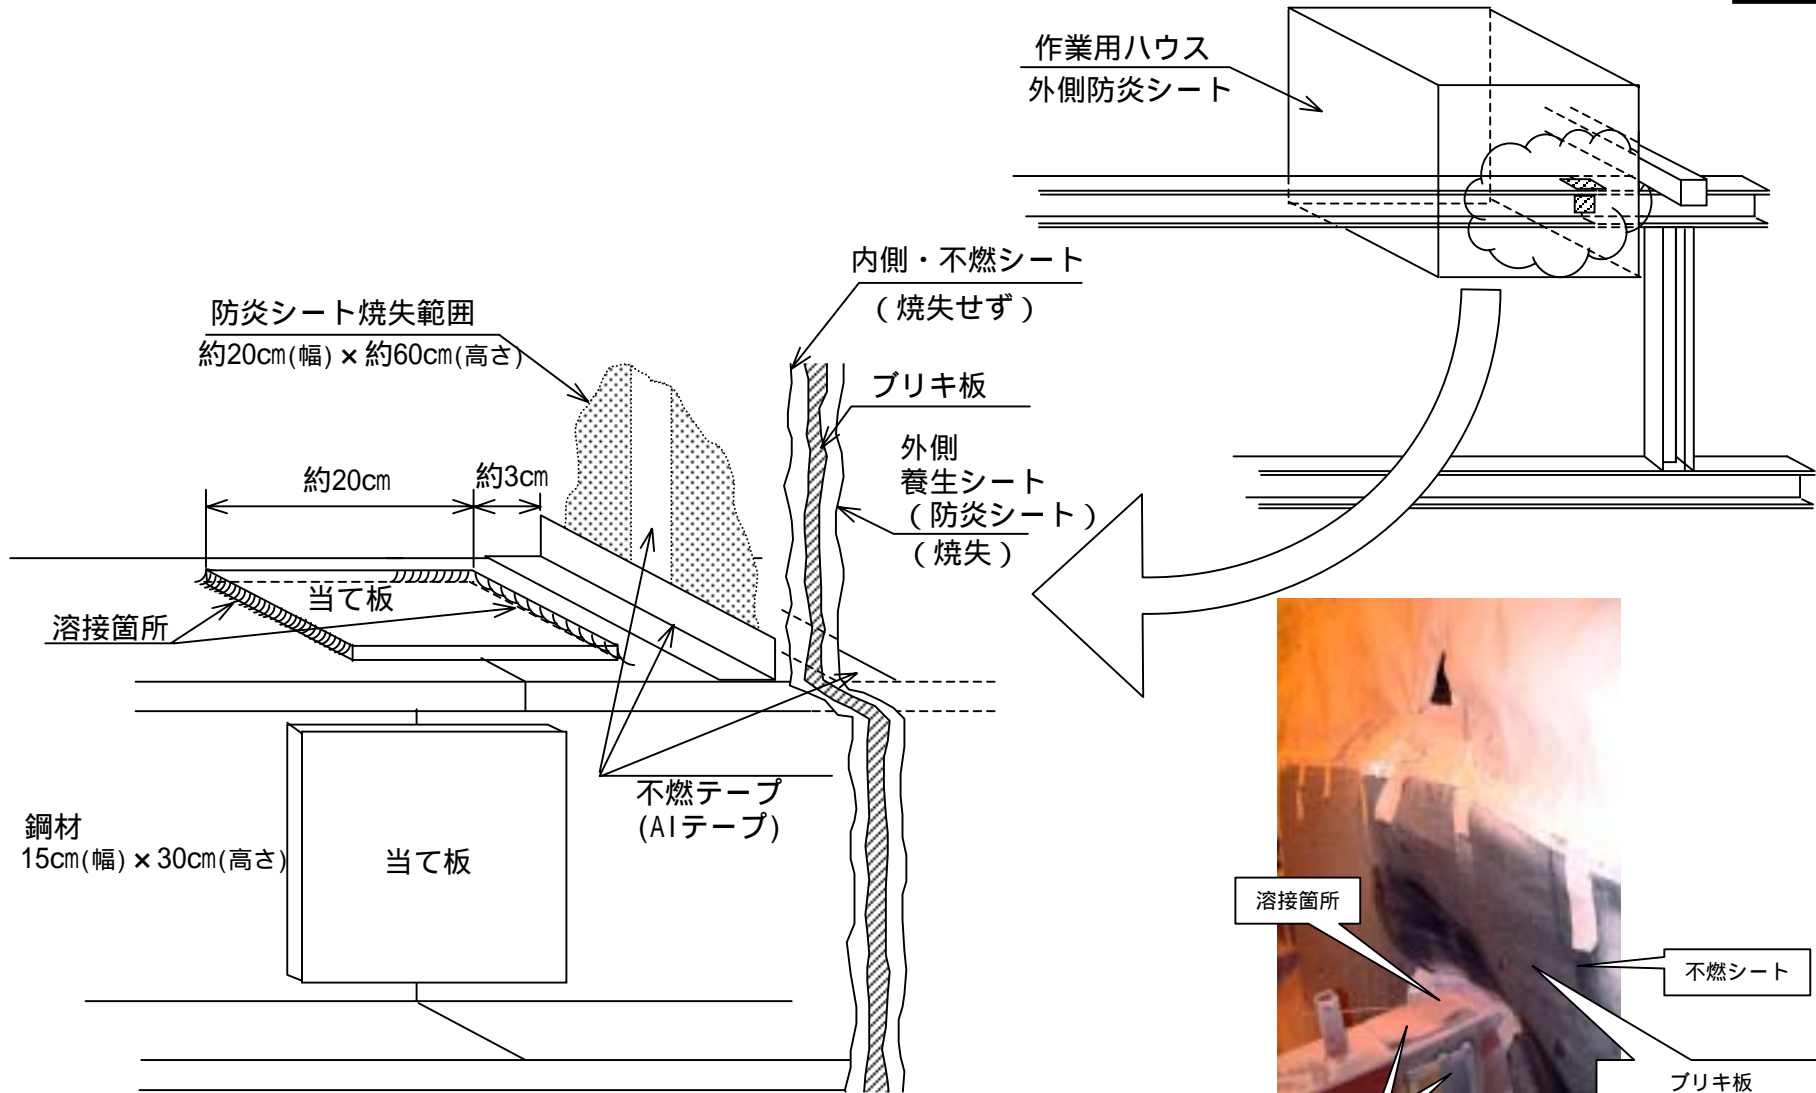
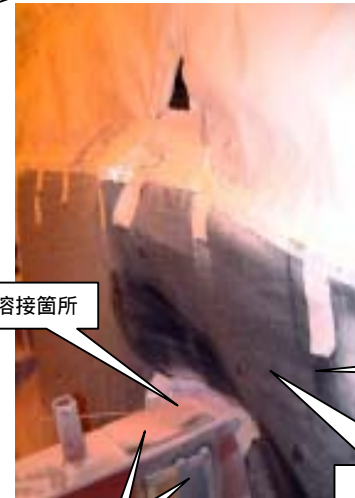
現場状況概要図

当該ハウス内部の不燃シート、ブリキ板及びハウスの防災シートは、被溶接物である足場上部鋼材に不燃テープであるアルミテープで固定していた。なお、養生シート(防災シート)と溶接箇所との距離は近いところで約3cmであった。

～ は、当日の溶接順序を示す。(の途中で中断)

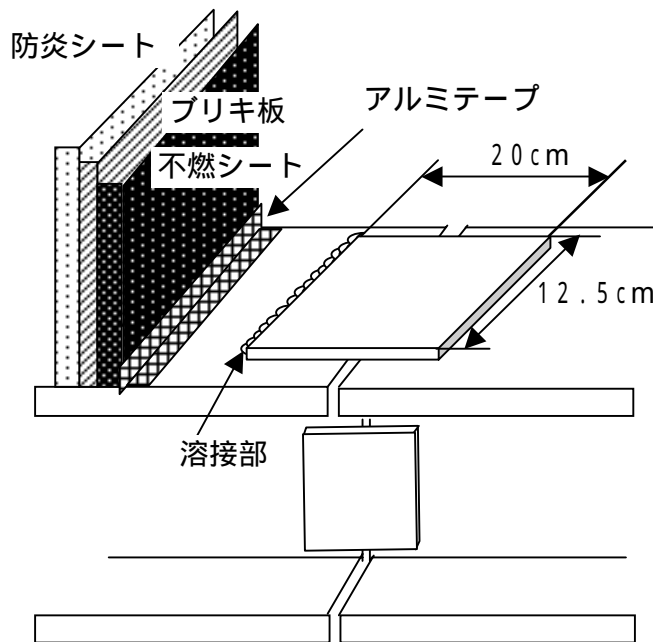
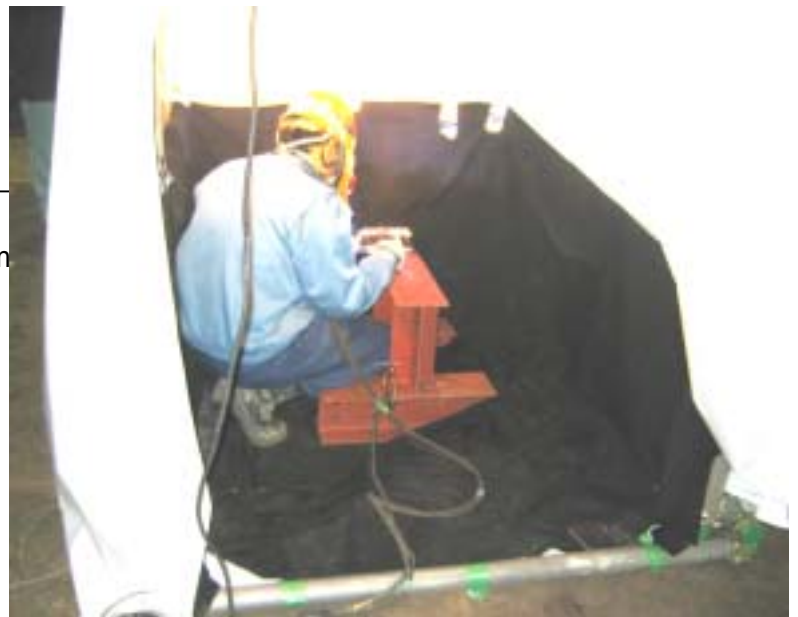
再現試験結果

溶接部から順に、不燃シート、ブリキ板、防災シートを設置、溶接部から防災シートまで3cm

防災シートが溶融し、発煙した。

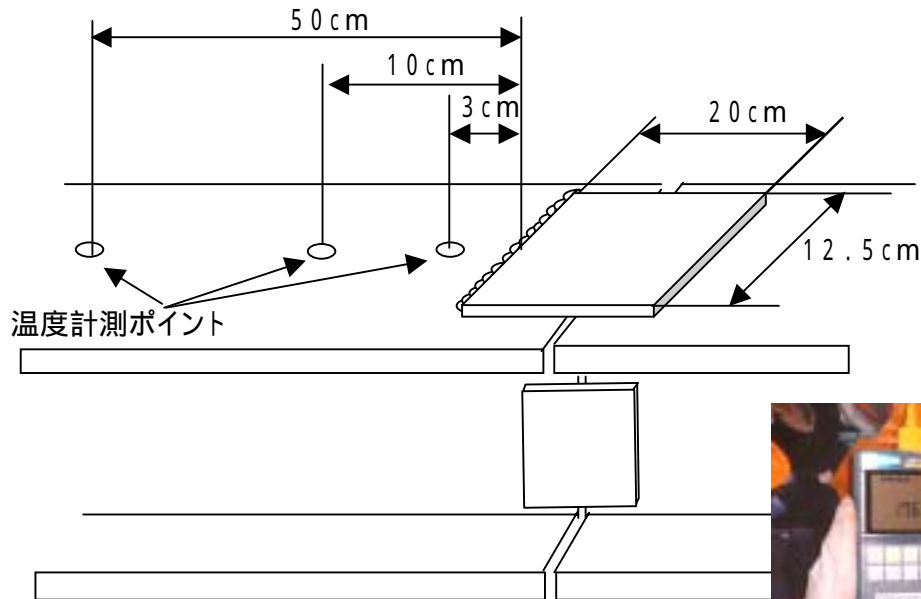
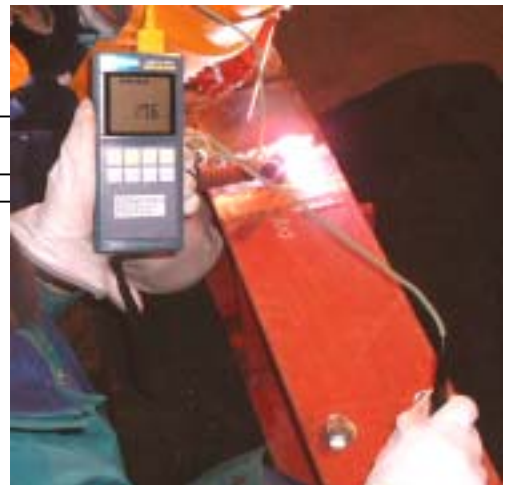
. 温度測定

溶接開始後4分後

3 cmの位置 406

10 cmの位置 121

50 cmの位置 26

(防災シートの溶融温度 103 発火温度 400)

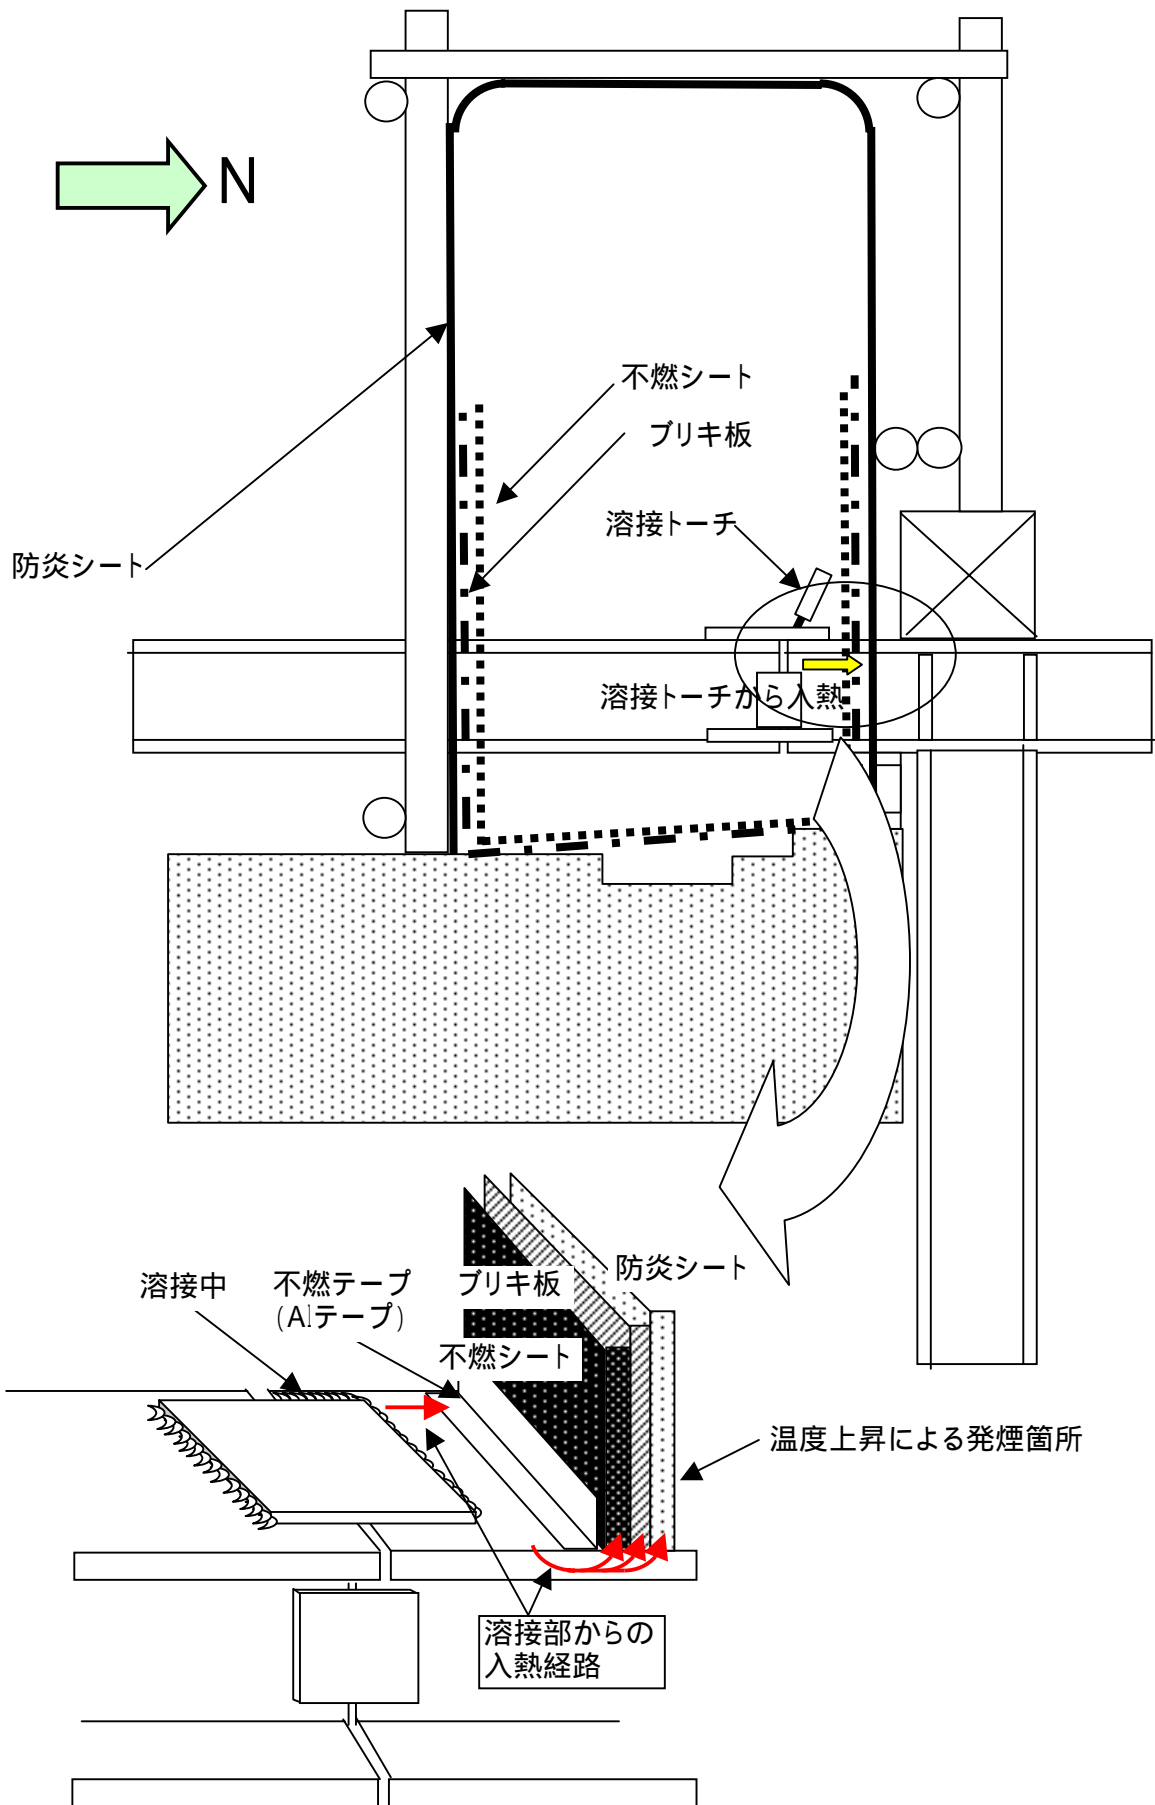
発煙のメカニズム

以上のことから、溶接を行っていた鋼材に直接防災シートが固定されており、溶接部と防災シートの距離も近すぎたため、溶接の熱が当該鋼材を通して防災シートに伝わり、防災シートの温度が上昇し、焼失に至ったと推定される。

プール補修作業の溶接においては、作業用ハウスの防災シートは撤去し、養生には不燃シートとブリキ板を使用する。

- (1) 被溶接物の材質や形状を考慮し、溶接部と防災シート等の間に適切な距離を確保する。
- (2) 上記の距離を確保できない場合は、防災シート等の融点より余裕のある低い温度で管理する。具体的には、サーモラベル（温度が上昇し設定温度になると変色するシール）を可燃物の溶接部側に貼り付け、監視員が温度を確認しながら溶接作業を実施する。
