使用済燃料受入れ・貯蔵施設における BWR 燃料貯蔵プールの
プール水冷却系ポンプの停止について

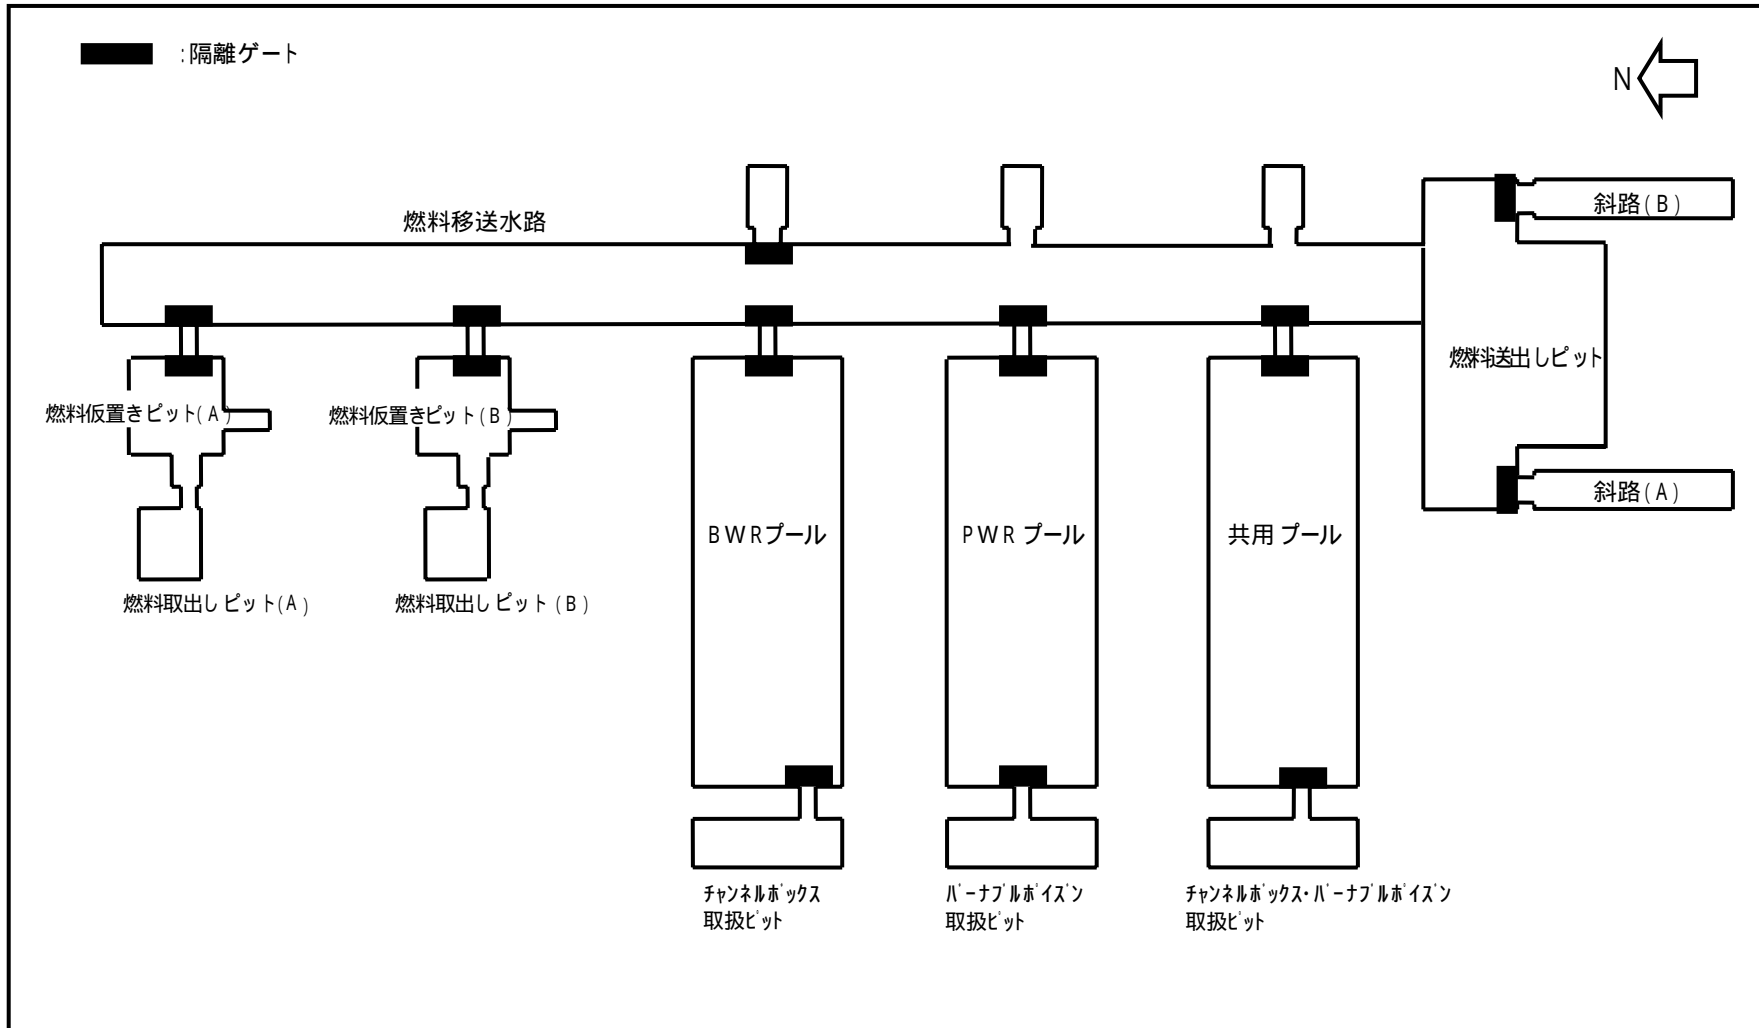
燃料貯蔵プール隔離状況図

BWR 燃料貯蔵プール(以下「BWR プール」という。)及び BWR/PWR 燃料貯蔵プール(以下「共用プール」という。)を燃料貯蔵に使用し、他のプール、水路及びピットについては補修作業を行っていた。

- ・ BWR プールについては、BWR プール出口配管 A 及びプール水冷却系ポンプ A (以下、「ポンプ A」という。)を使用してプール水の循環を行っていた。
- ・ また、共用プールについては、共用プール出口配管 B 及びプール水冷却系ポンプ B (以下、「ポンプ B」という。)を使用してプール水の循環を行っていた。
- ・ プール水冷却系ポンプ C (以下、「ポンプ C」という。)は、ポンプ A 又はポンプ B の予備機として待機状態としていた。
- ・ なお、BWR プール出口配管 B 及び共用プール出口配管 A については弁を閉めて、隔離状態としていた。

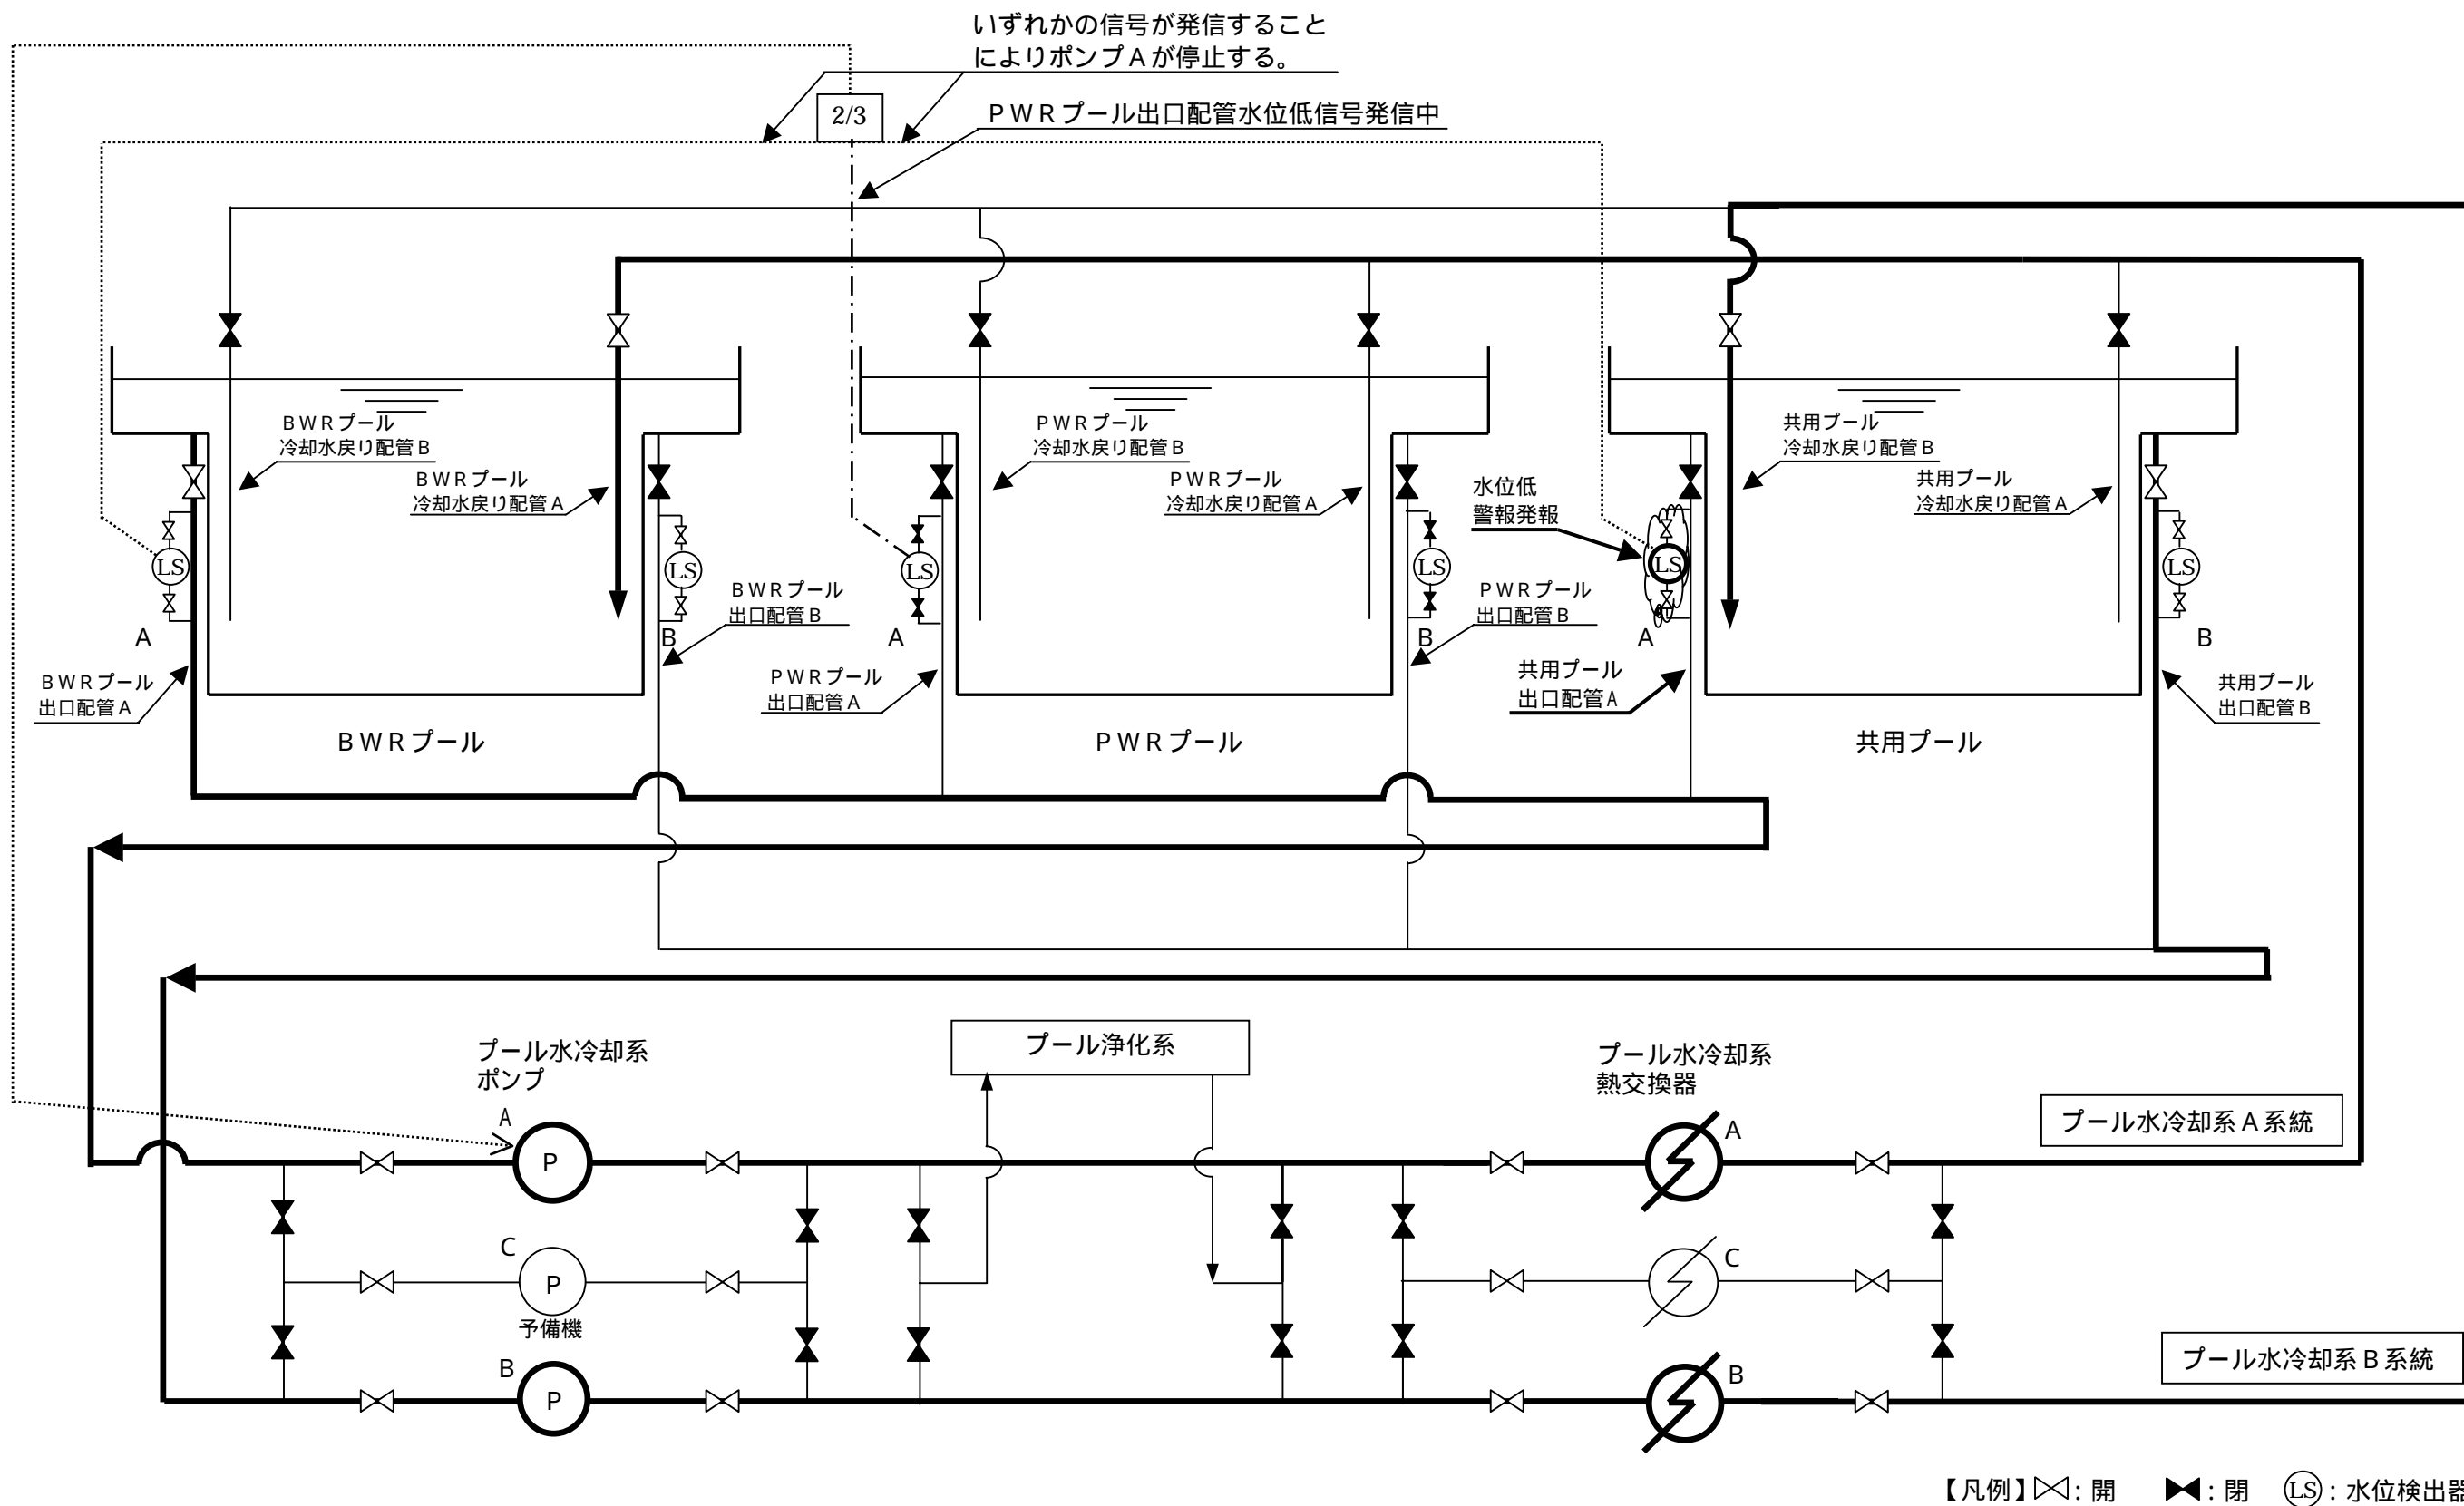
プール水冷却系 運転状態概要

この運転状態において、プール水の循環に使用していない共用プール出口配管 A の水位低信号が発信したことにより、運転中のポンプ A が停止した。

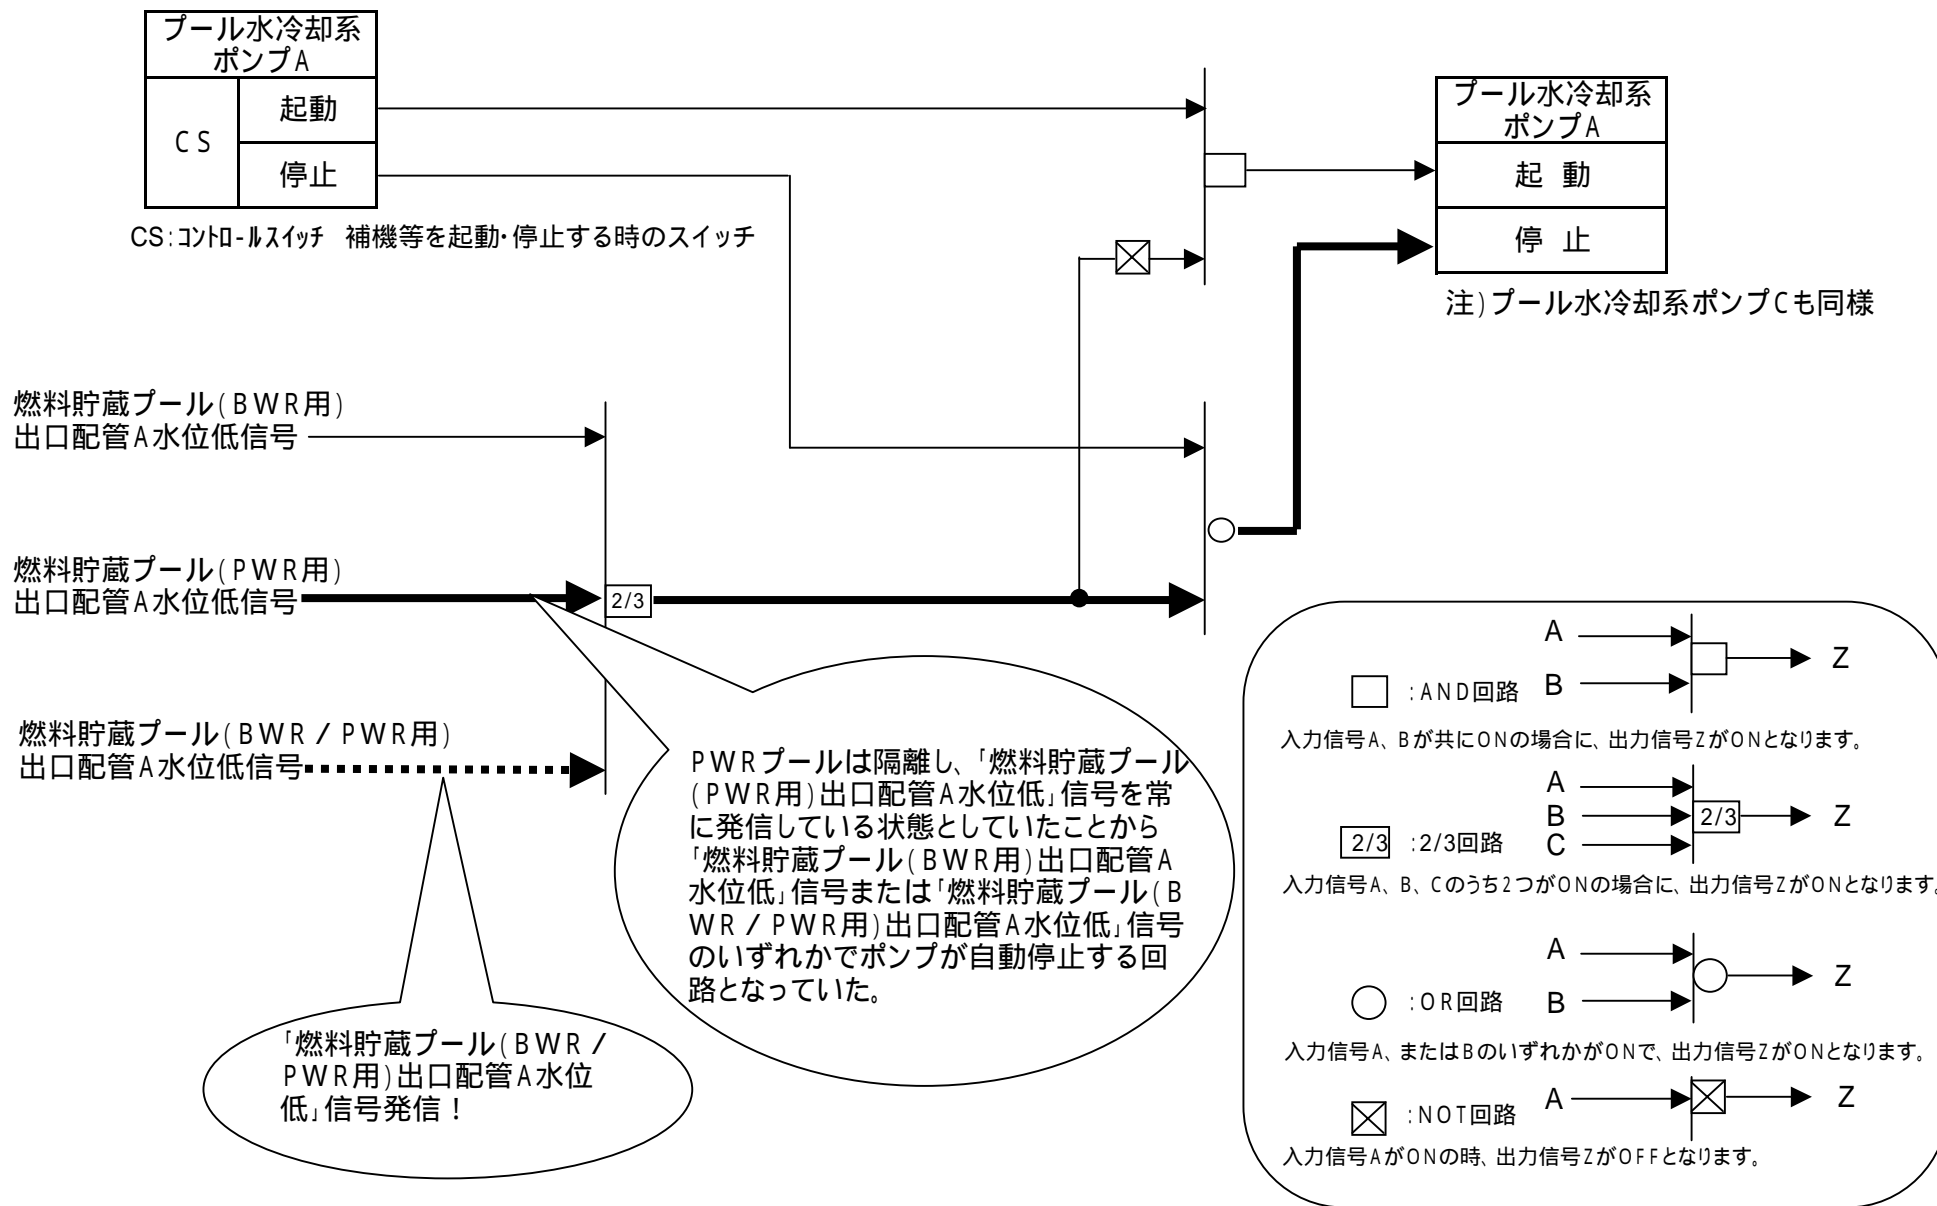
プール水冷却系ポンプAの停止に係る回路図

- ・ プール出口配管内の水位が低下した際にポンプを保護するため、ポンプ A は BWR プール出口配管 A 又は共用プール出口配管 A のいずれか一方の水位低信号により、自動停止する回路としていた。
- ・ また、ポンプ B は BWR プール出口配管 B、共用プール出口配管 B のいずれか一方の水位低信号により、自動停止する回路としていた。

ポンプ A は、BWR プール出口配管 A 又は共用プール出口配管 A のいずれか一方の水位低信号で自動停止する回路としていたことから、プール水の循環に使用していない共用プール出口配管 A の水位検出器が動作したことにより自動停止に至ったものである。

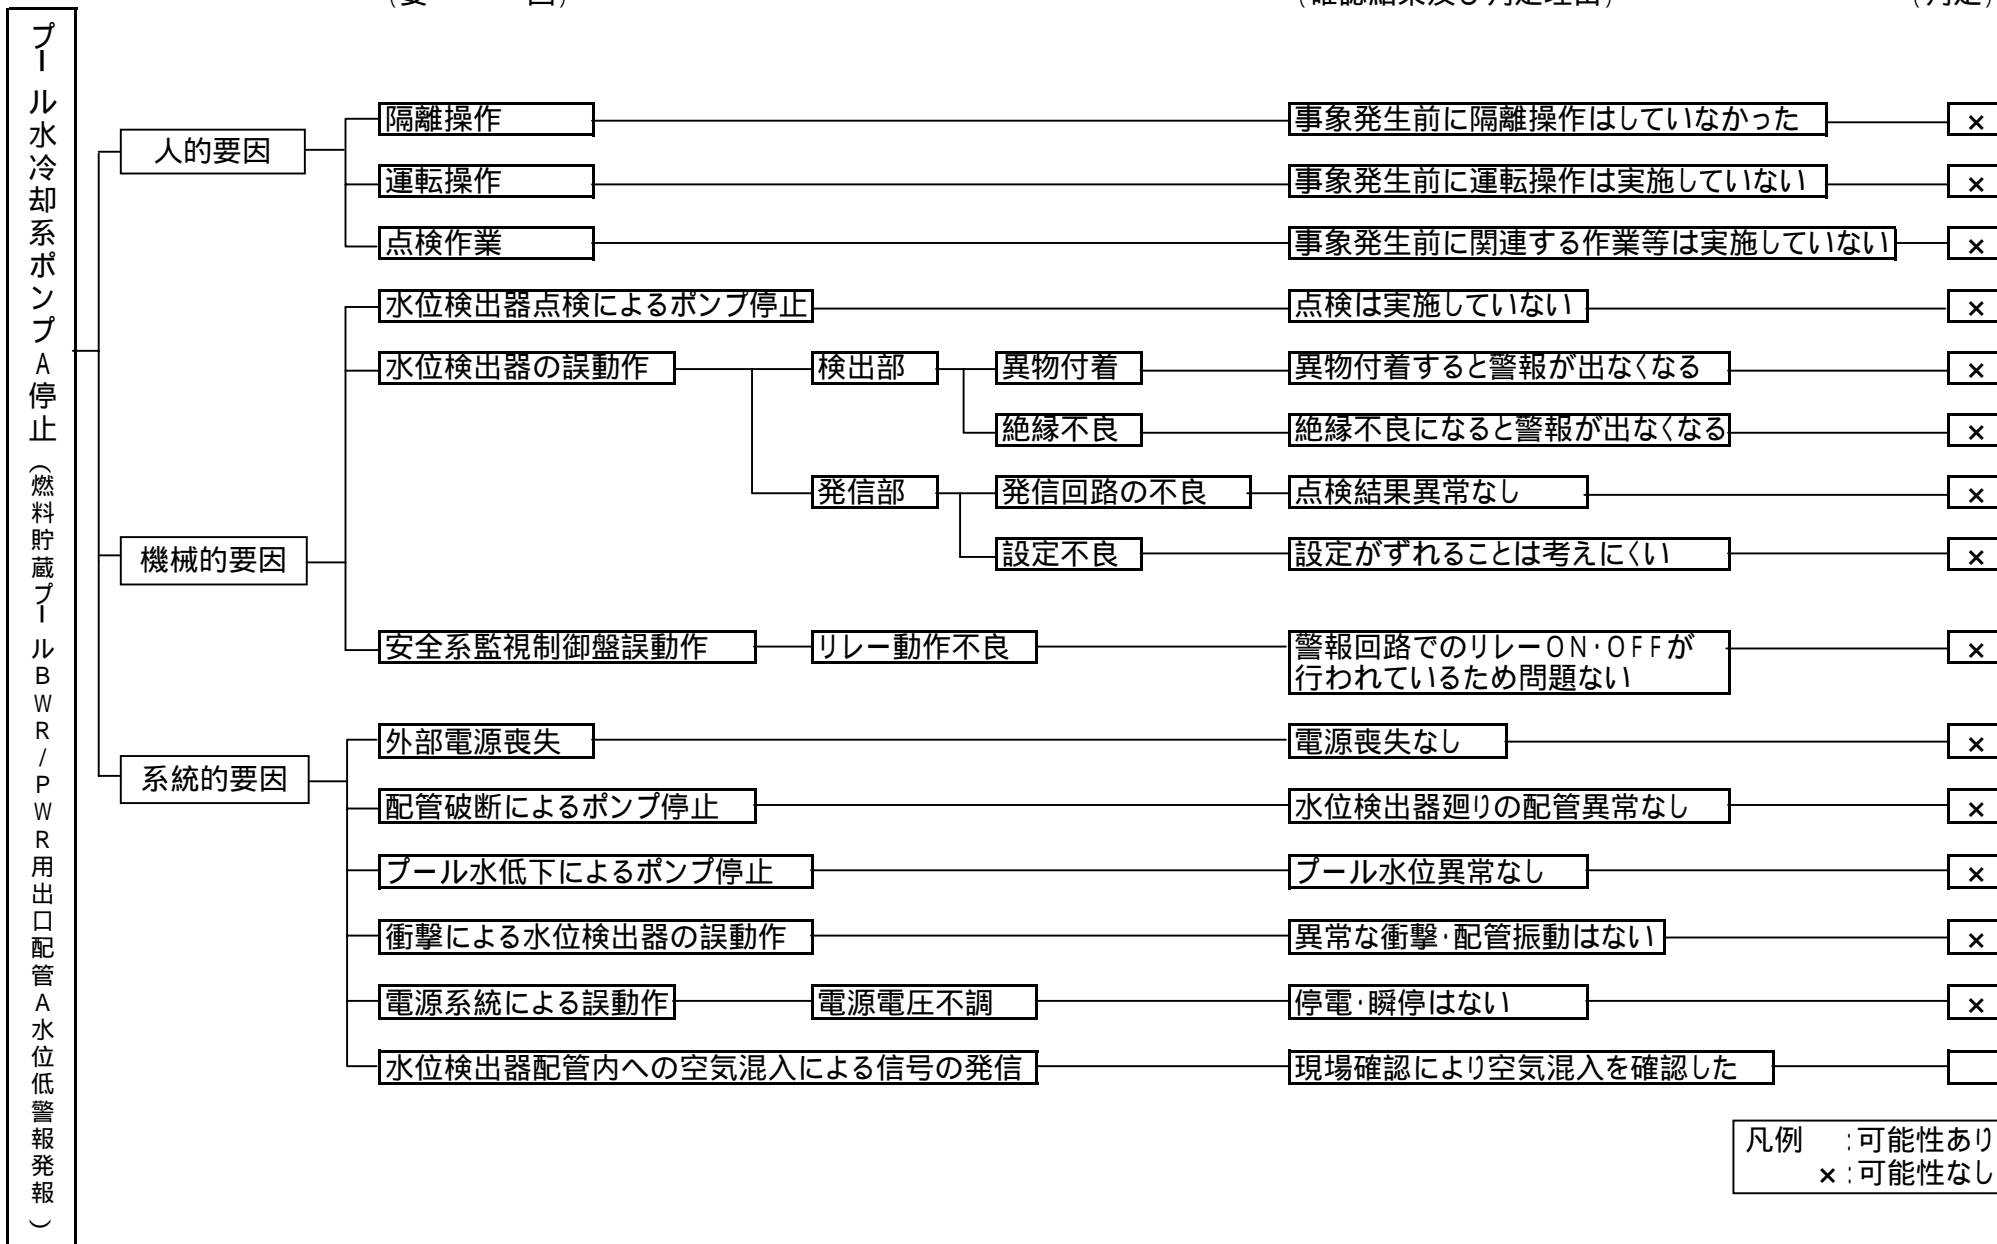
要因分析図

プール水位に変動がなかったにもかかわらず、「燃料貯蔵プール (BWR/PWR 用) 出口配管 A 水位低」警報が発報し、ポンプ A が停止した原因について、要因分析に基づき調査を行った。

その結果、水位検出器が動作するような作業は行っておらず、また、水位検出器自体や関連機器にも異常がなかったことから、水位検出器配管内に空気が混入したため、水位検出器が動作した可能性のあることがわかった。

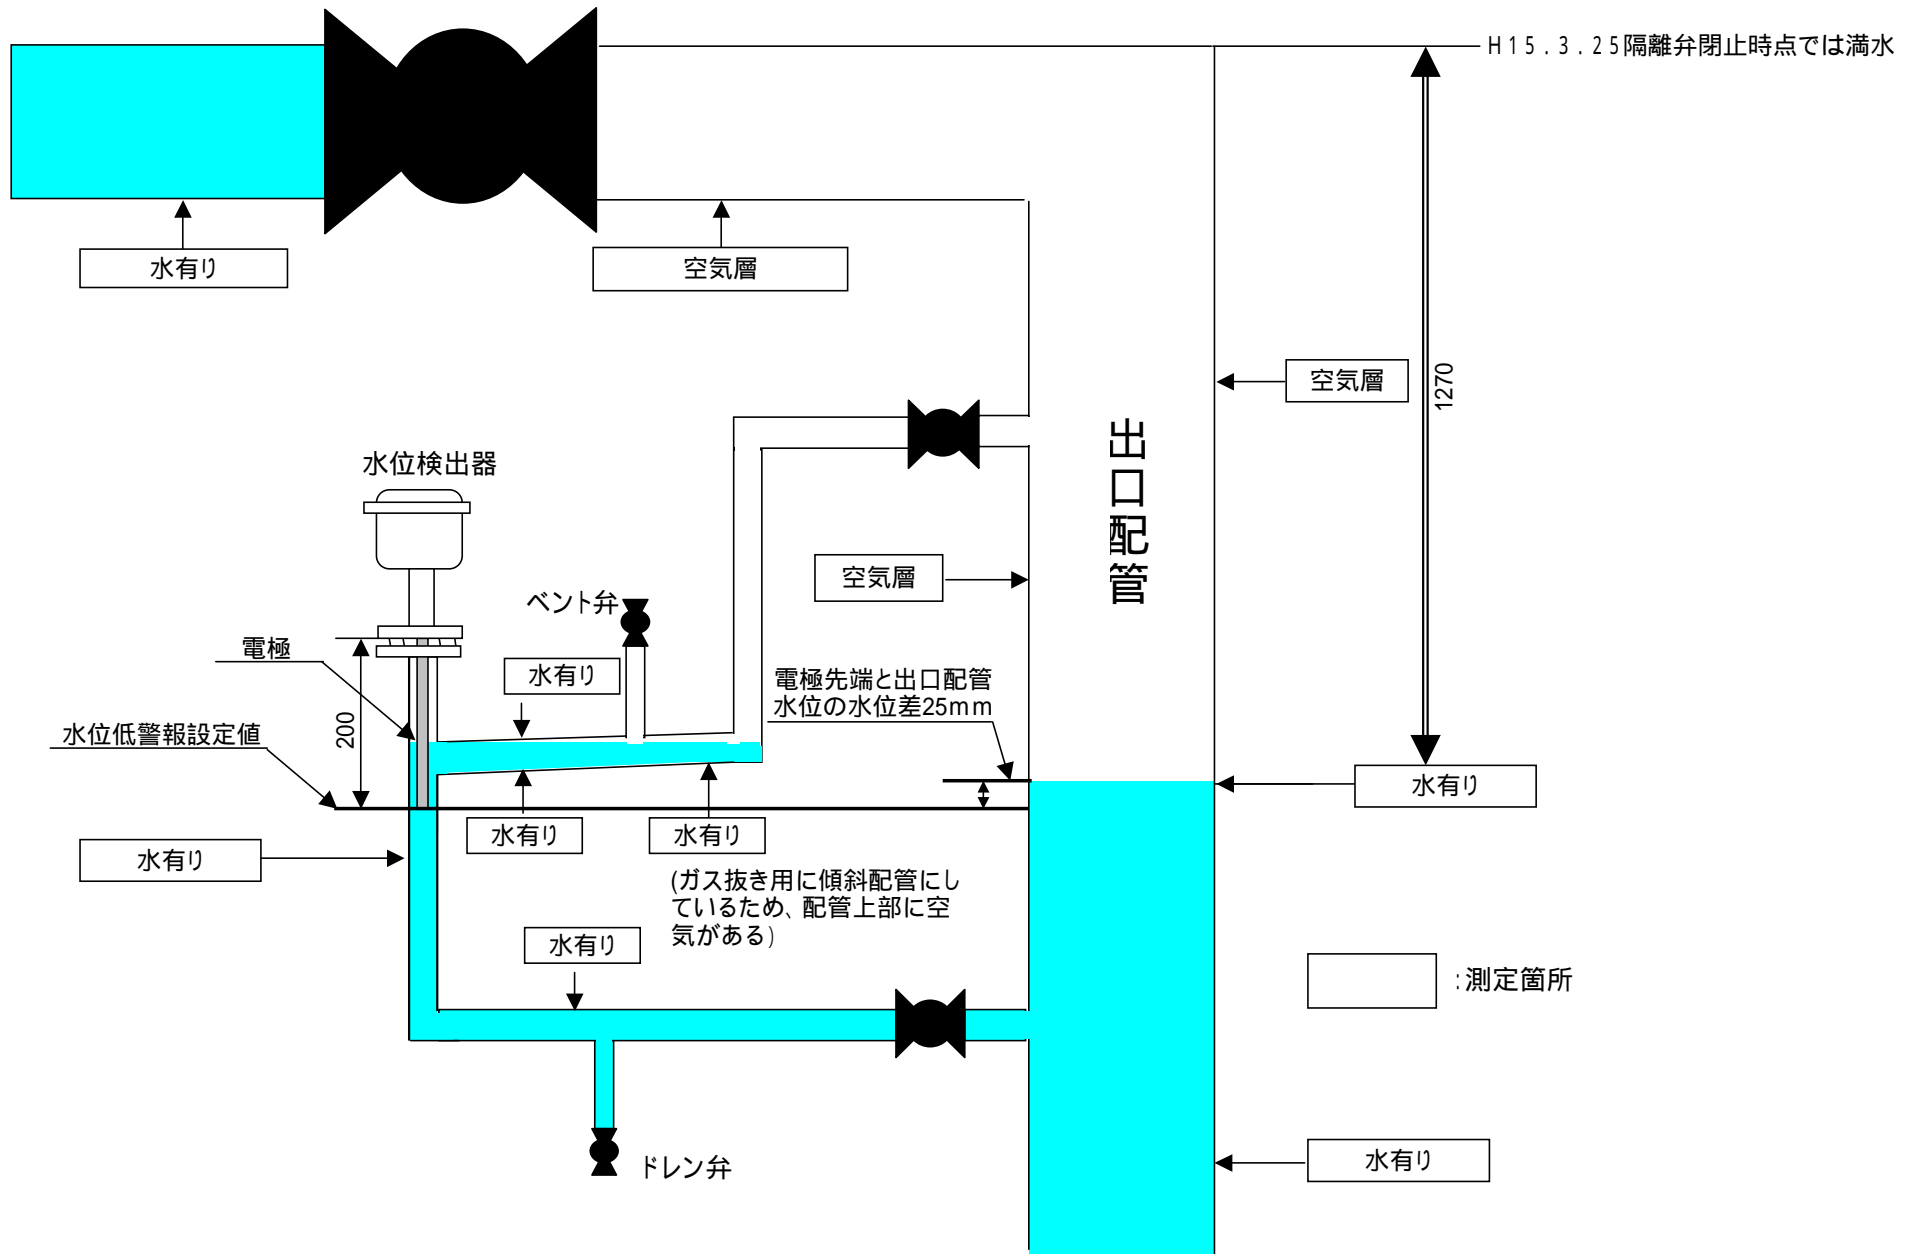
超音波調査結果(共用プール出口配管A水位)

共用プール出口配管 A 内の空気滞留の有無を調査するため、超音波を使用した調査を行ったところ、配管内に空気が滞留し、水位が「水位低警報設定値」近傍まで低下していることを確認した。

平成 15 年 3 月にプール等の点検・補修工事に伴い、共用プール出口配管 A の隔離弁を閉止した際には、共用プール出口配管 A 及び水位検出器配管内は満水状態であったと考えられることから、滞留していた空気はそれ以降に混入したものと考えられる。

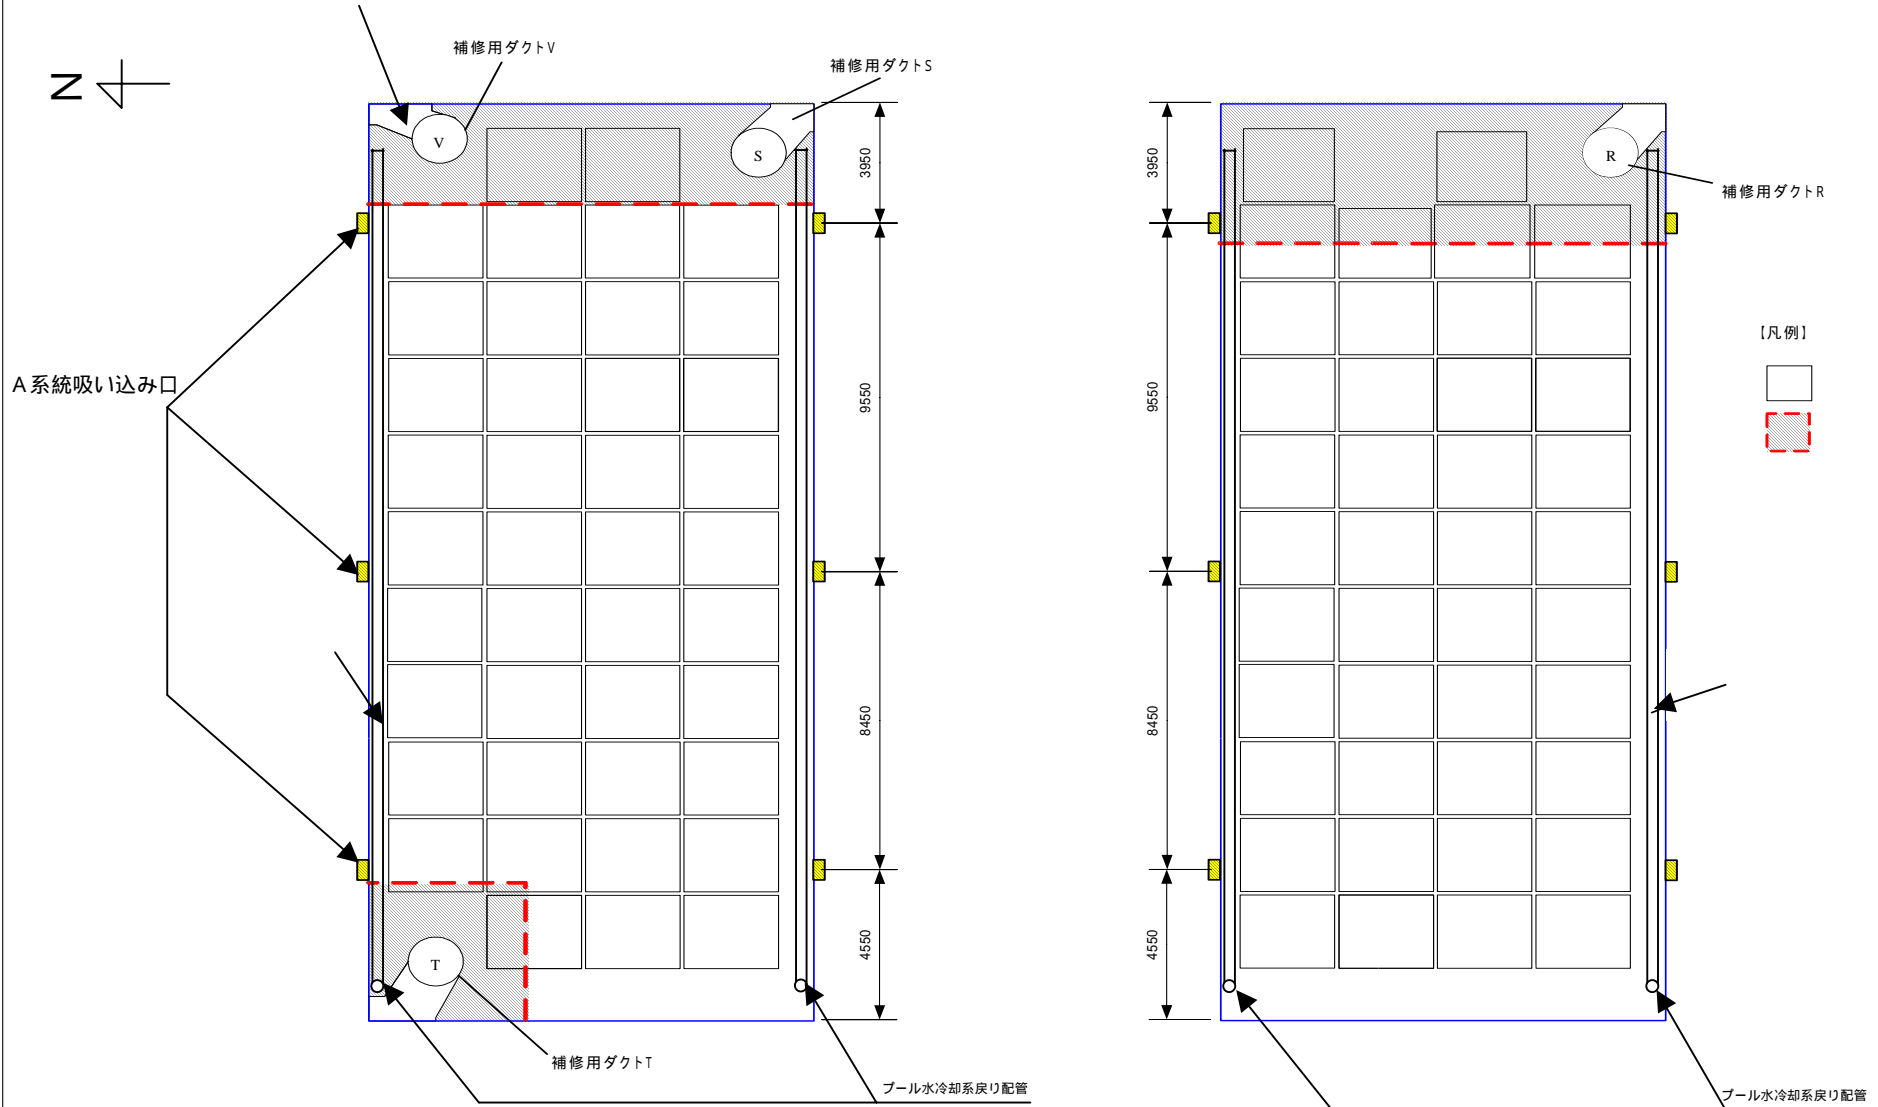
当日のダイバー作業実施箇所（BWR燃料貯蔵プール北東コーナ）

BWR プールでは、10 月よりダイバーによるライニングプレートの補修工事のための補修用ダクトの設置作業を行っており、ダイバー作業中には作業場所で気泡が水面に出ていることが確認されていた。さらに、プール水冷却系戻り配管出口周辺においても、時折、気泡が出ていることが多数の作業員によって確認されていた。

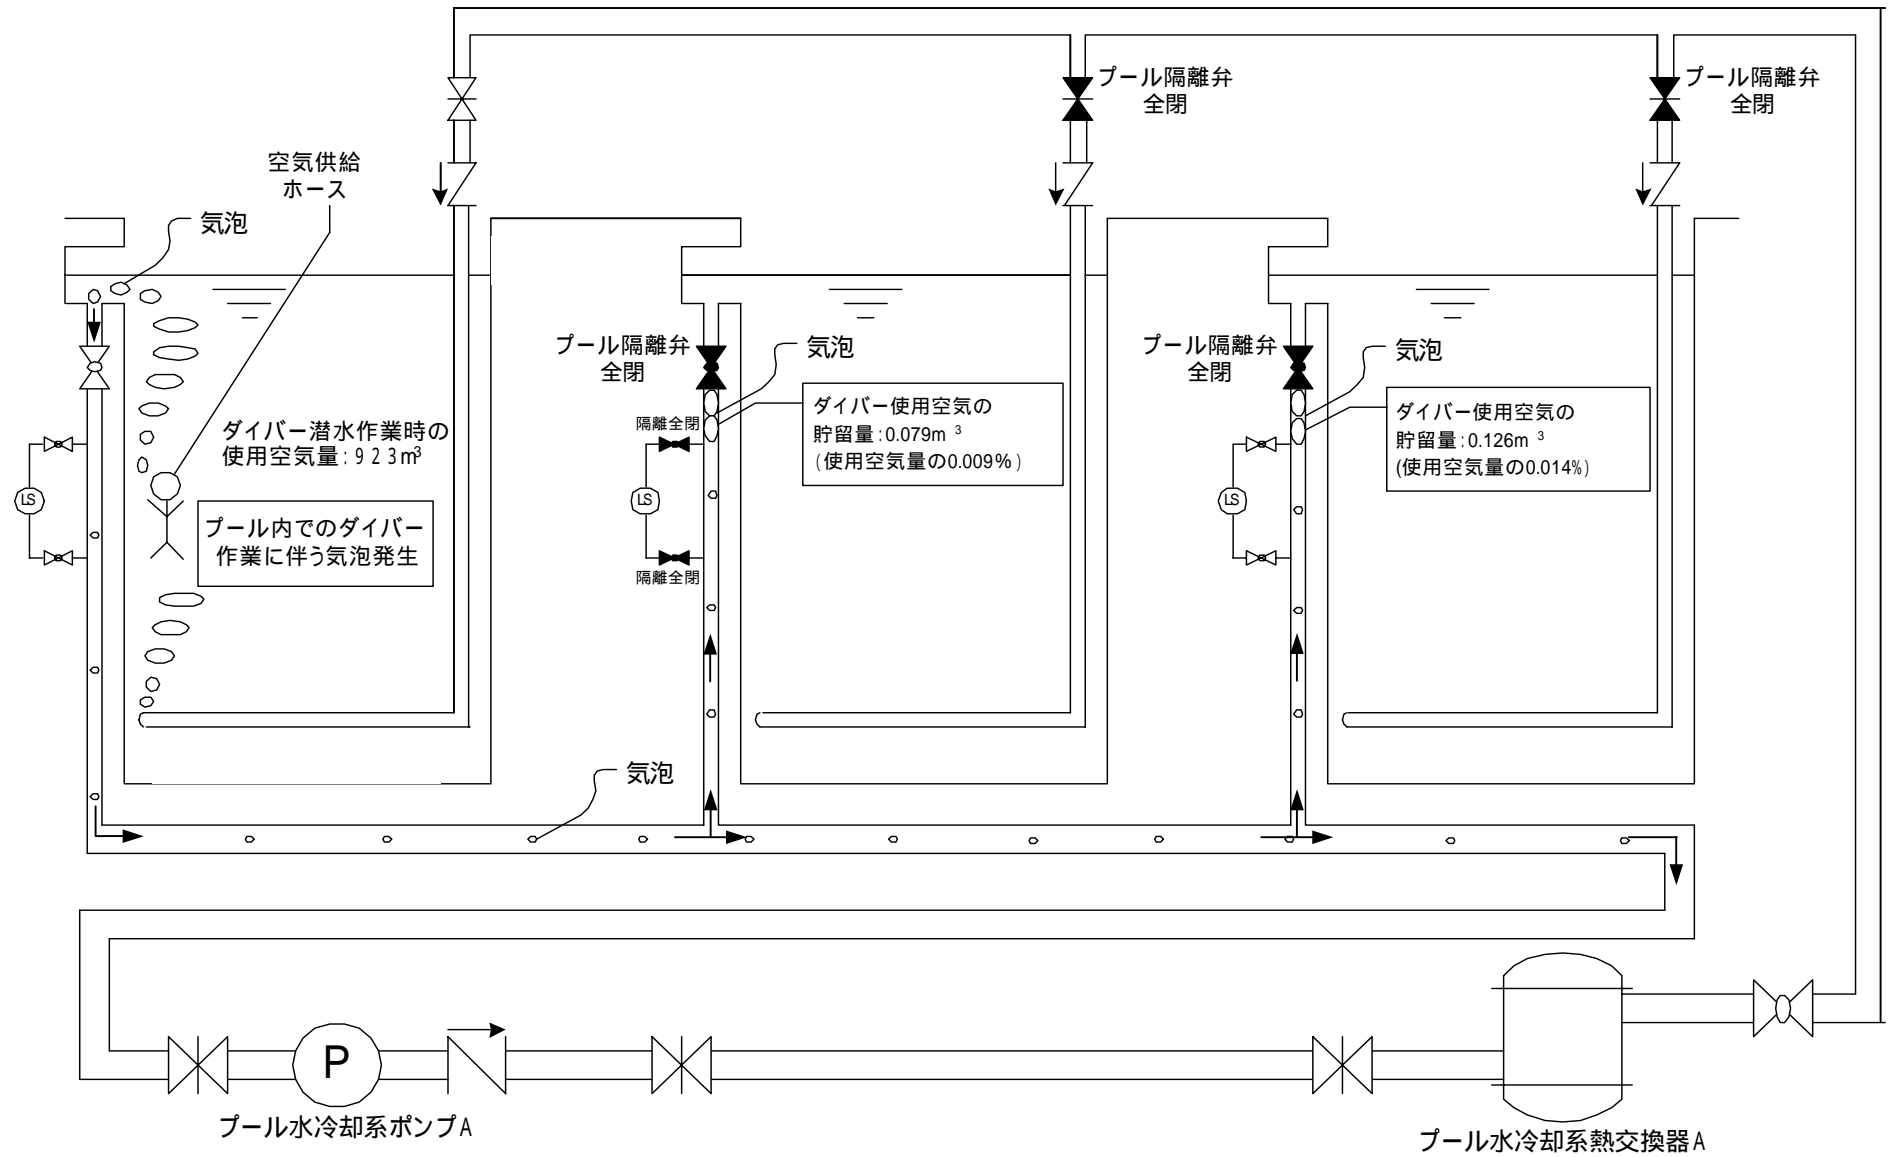
ダイバー作業エリアと吸い込み口位置関係

このため、12月20日に行ったダイバーによる補修用ダクトの解体作業時において、ダイバーの吐き出す空気の動きについて水中カメラを用いて調査を行った結果、ダイバーの吐き出す空気がプール水冷却系吸い込み口よりBWR プール出口配管 A に吸い込まれることを確認した。

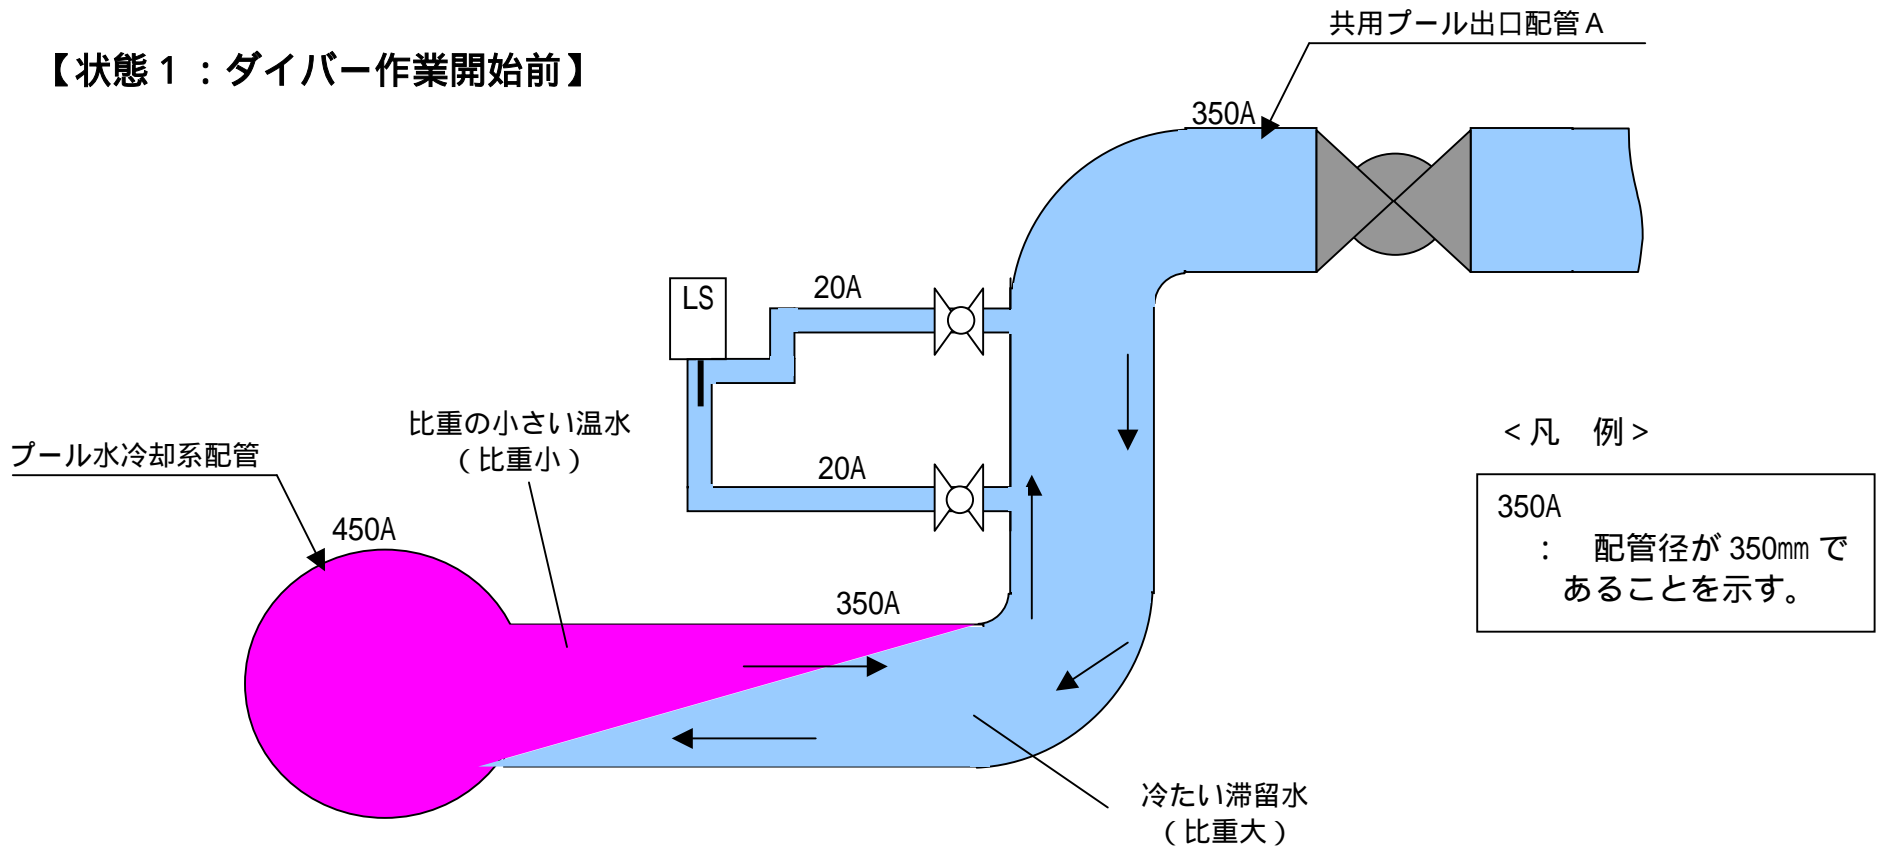
【状態1：ダイバー作業開始前】

以上のことから、BWR プールにおいてダイバーの吐き出す空気が BWR プール出口配管 A に吸い込まれ、プール水冷却系 A 系統の配管内を循環する際に共用プール出口配管 A の下部へ混入し、同配管内を上昇して、上部に空気層を作ったものと推定される。

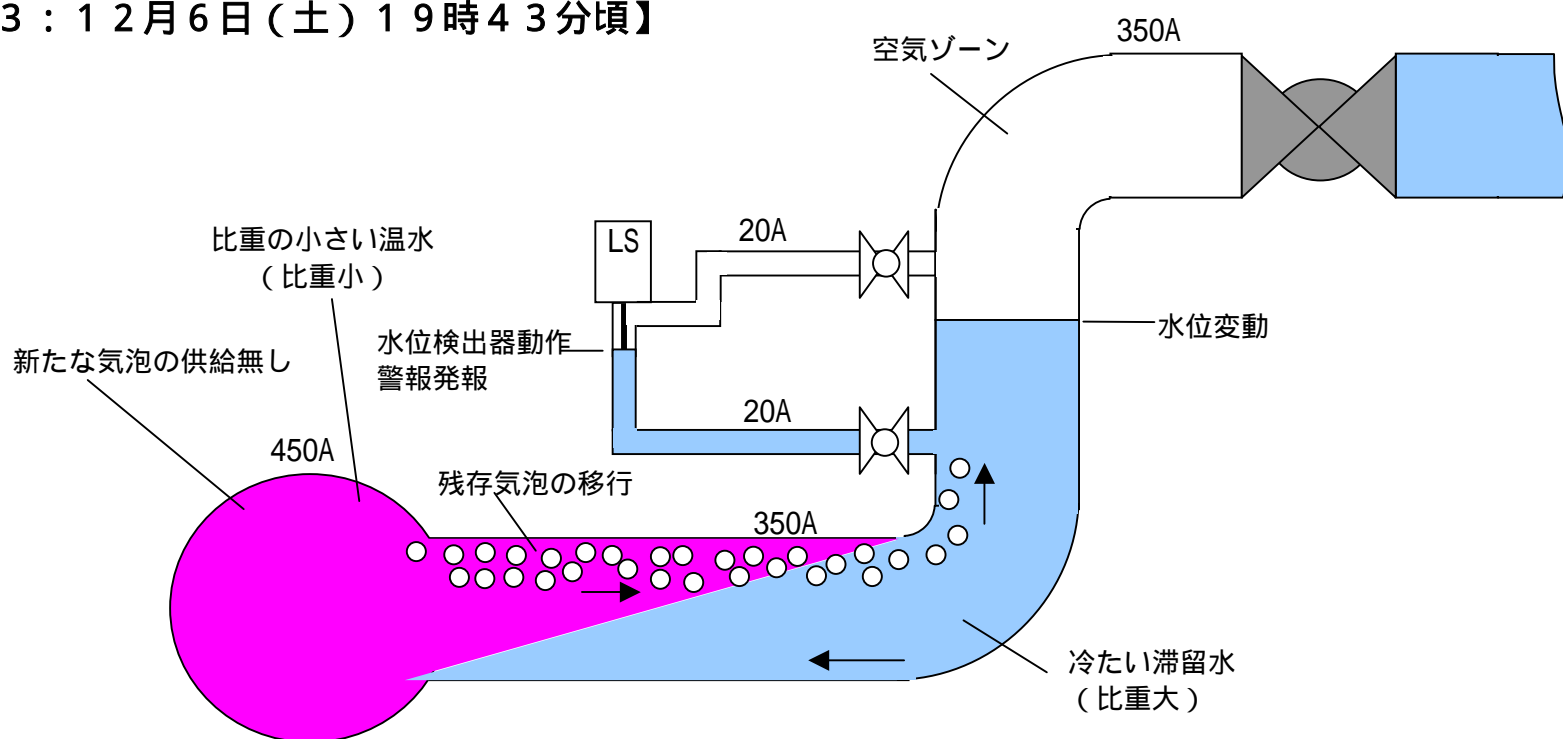
【状態3：12月6日(土)19時43分頃】

共用プール出口配管 A の水位検出器が動作した原因は、BWR プール内で作業していたダイバーの吐き出す空気を含んだプール水が、プール水冷却系 A 系統配管内を流れ、その一部が共用プール出口配管 A の下部に混入し、配管上部に空気が徐々に溜まったため、共用プール出口配管 A 内の水位が低下したことによるものと判断した。
