# 再処理施設

## 品質保証体制点検結果報告書

平成16年2月13日

日本原燃株式会社

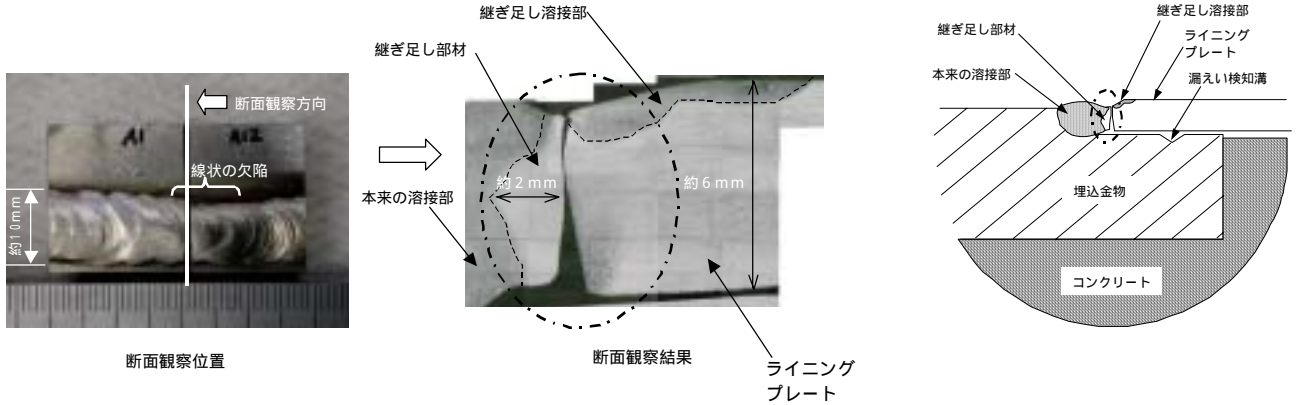
1. PWRプールでの漏えい

平成 13 年 7 月に確認した PWR プール北壁部（西側）での出水はプール水の漏えいと判断し、平成 14 年 10 月 16 日に床面の 1 箇所を漏えい箇所を確認したため、貫通箇所の切り出し調査等を行った。その結果、ライニングプレートと埋込金物の間に継ぎ足し部材があり、その部材とライニングプレートの溶接部に貫通欠陥が発生していたことが判明した。

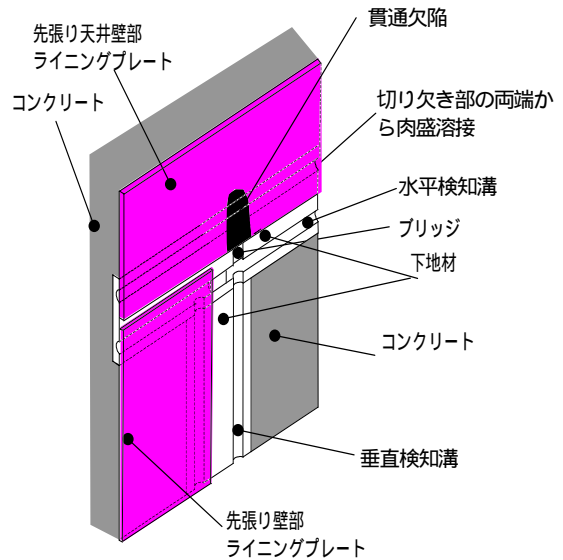
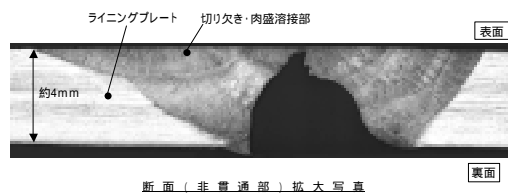
2. 送出しピットでの漏えい

平成 15 年 2 月 7 日に確認した送出しピット北東壁部での出水はプール水の漏えいと判断し、同 2 月 21 日に北東壁溶接部近傍で漏えい箇所を確認したため、貫通箇所の切り出し調査等を行った。その結果、ライニングプレート現地施工段階で、据え付けたライニングプレートの一部を切り欠き、連絡用検知溝の加工を行った後、切り欠き部を溶接により補修して表面の肉盛部をグラインダで研削した際、表面の特に薄かった溶接部において貫通欠陥が発生していたことが判明した。

切り欠き・肉盛溶接部  
(長さ約36mm、幅約5～8mm)

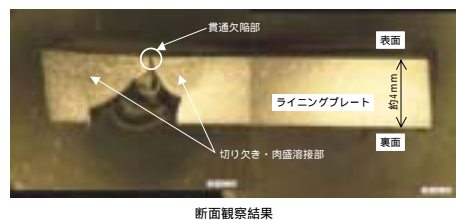
3. 移送水路ピットAでの漏えい

平成 15 年 4 月 19 日に確認した移送水路ピットAでの出水はプール水の漏えいと判断し、翌日漏えい箇所を確認したため、貫通箇所の切り出し調査等を行った。その結果、送出しピットからの漏えいと同様の切り欠き・肉盛溶接が行われ、研磨した際に貫通欠陥が発生していたことが判明した。

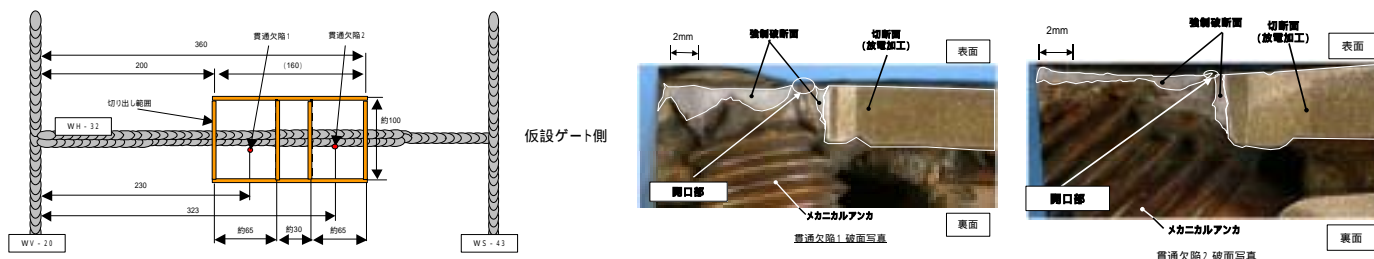
#### 4. 送しピット斜路Aにおける貫通欠陥

平成 15 年 4 月 9 日に確認した送しピット斜路 A 西壁部仮設ゲート付近の溶接線近傍における 2 箇所点状の傷については、同 5 月 16 日に当該 2 箇所の傷がライニングプレートを貫通していることを確認したため、この貫通箇所の切り出し調査等を行った。その結果、表面の特に薄かった溶接部において 2 箇所の貫通欠陥が発生していたことが判明した。

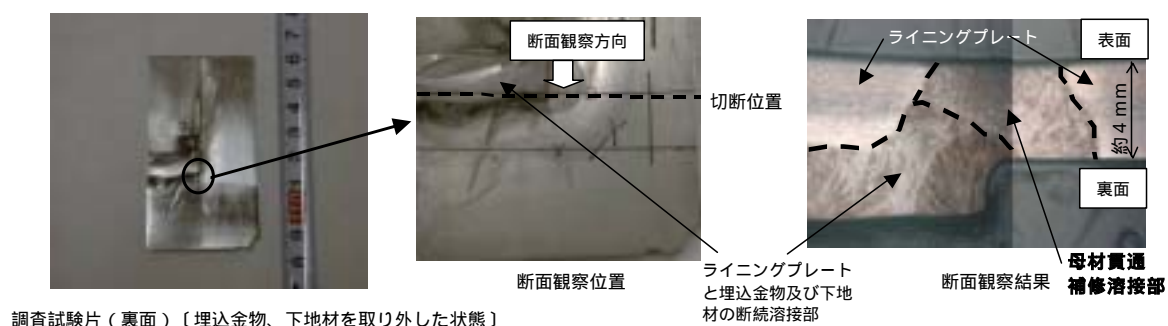
#### 5. 使用済燃料受入れ・貯蔵施設の先張り壁コーナーライニングプレート母材貫通補修溶接箇所

使用済燃料受入れ・貯蔵施設の先張り壁コーナーライニングプレートにおいて、裏側からライニングプレートと下地材を溶接する際に、ライニングプレートを貫通させてしまったとの情報を得た。このため、切り出し調査等を行い、取出しピット A 北壁部において母材貫通補修溶接箇所を確認した。(1 箇所)

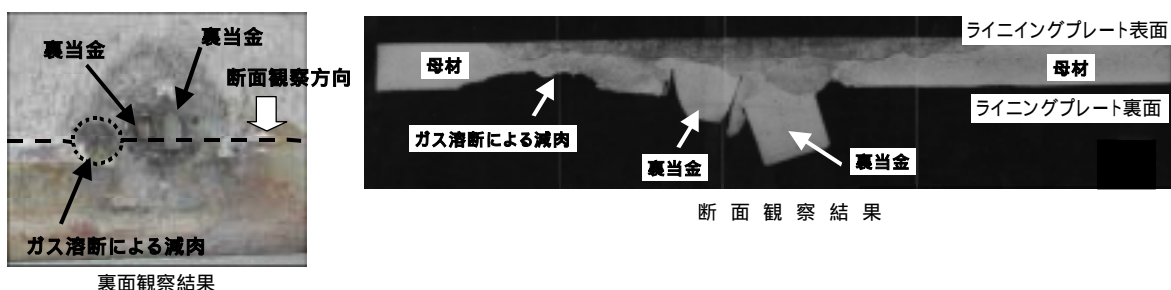
#### 6. 再処理施設本体第 1 放出前貯槽 B における母材損傷

再処理施設本体の低レベル廃液処理建屋第 1 放出前貯槽 B において、ライニングプレート (母材) の裏側にある位置決め部材を取り外した際に、裏面まで至る栓溶接を行ったとの情報を得た。このため、切り出し調査等を行い、母材損傷箇所を確認した。(1 箇所)

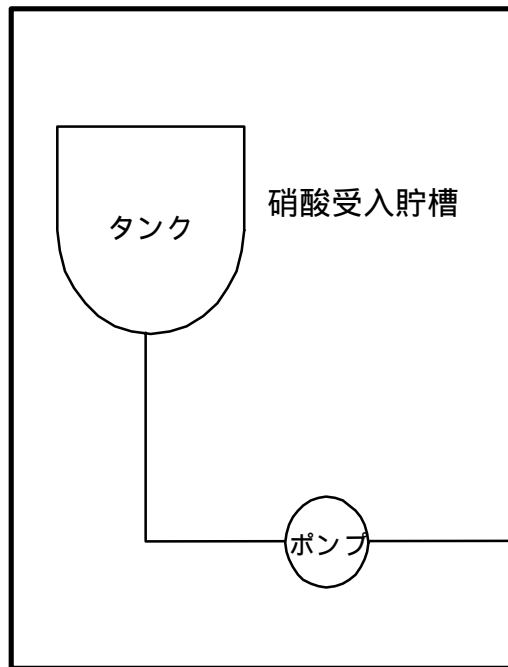
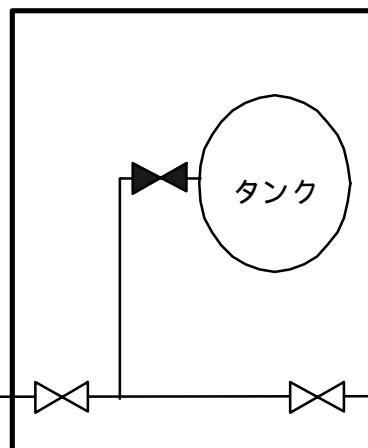
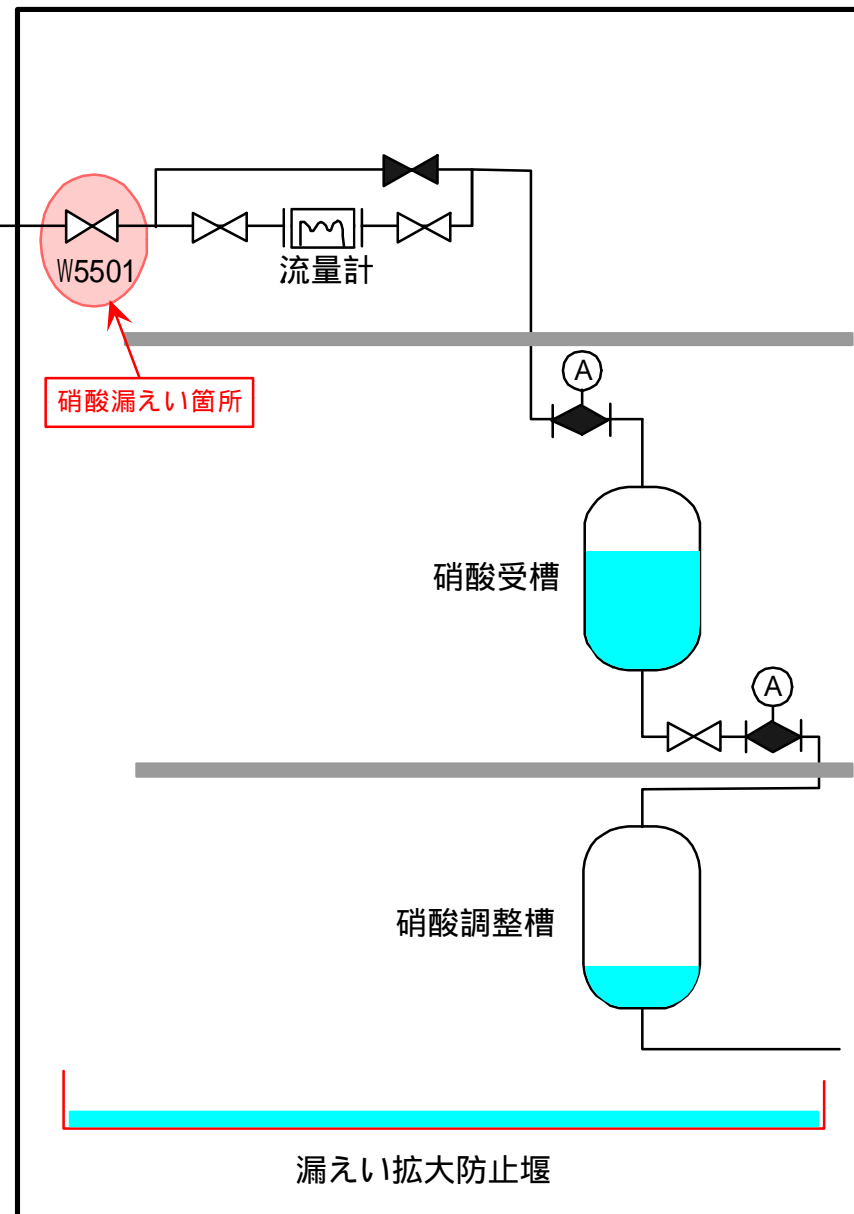
ウラン脱硝建屋 硝酸漏えいの硝酸移送ルート概要図

当社は、再処理施設本体の竣工に向けて通水作動試験、化学試験等を段階的に実施していくことで、設備の性能を確認するとともに不適合箇所の早期発見と是正を行っている。化学試験段階において試薬建屋より分析建屋へ硝酸溶液を移送していたところ、移送する配管につながる、ウラン脱硝建屋内の硝酸溶液を受け入れる系統の弁のガスケット（弁の繋ぎ目に隙間ができないようにする部品）部から硝酸溶液が漏えいした（推定量約 0.6m<sup>3</sup>）。一部配管の保温材の損傷等があったものの、けが人等はなかった。（別添- 3 参照）

漏えいした硝酸溶液は回収し、損傷があった保温材の交換等現場の復旧作業を実施した。当該ガスケットについては耐酸性のガスケットに交換した。

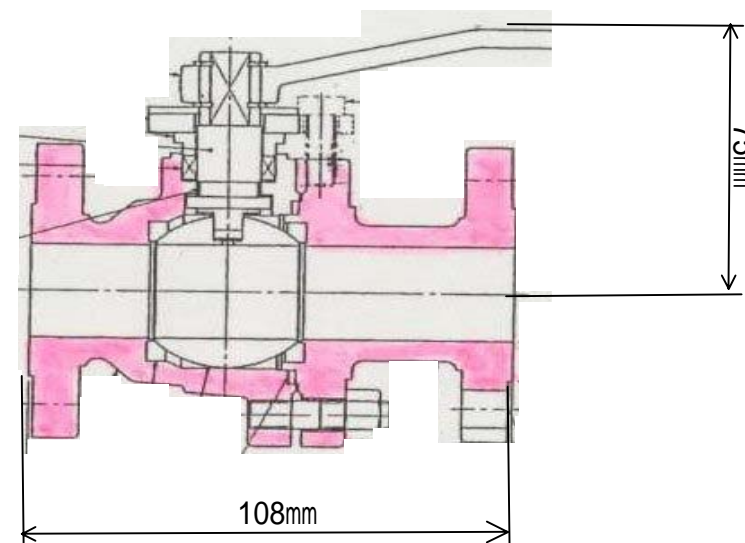
現品点検で確認された弁箱材料の相違

元請会社の仕様：SCS19（SUS304L相当）

現品の材料：SCS13（SUS304相当）

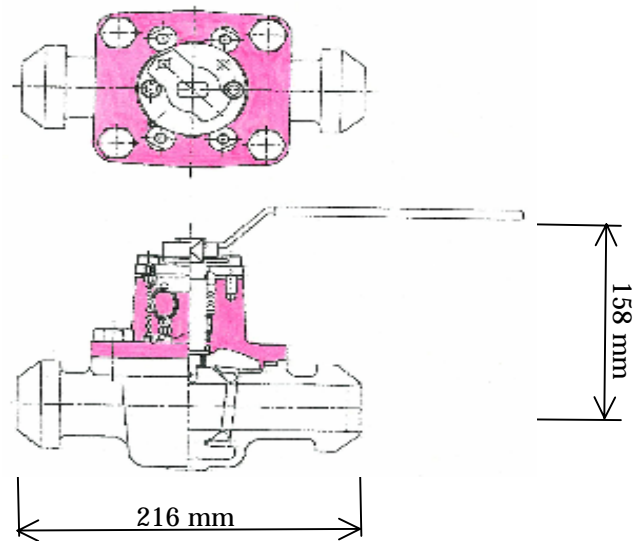
現品点検で確認された弁蓋材料の相違

入れ違い

現品の材料：SCS19A（SUS304L相当）

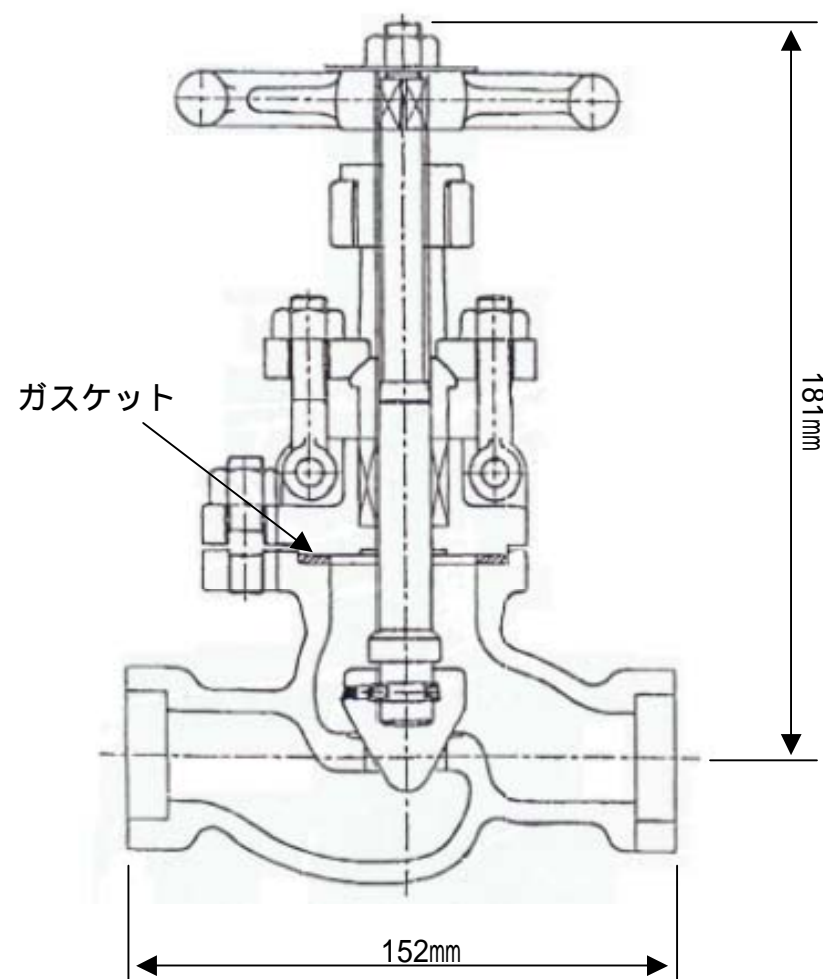
現品点検で確認されたガスケット材料の相違

材 料：ノンアスベスト 黒鉛

（現品の材料：ノンアスベスト テフロン系）

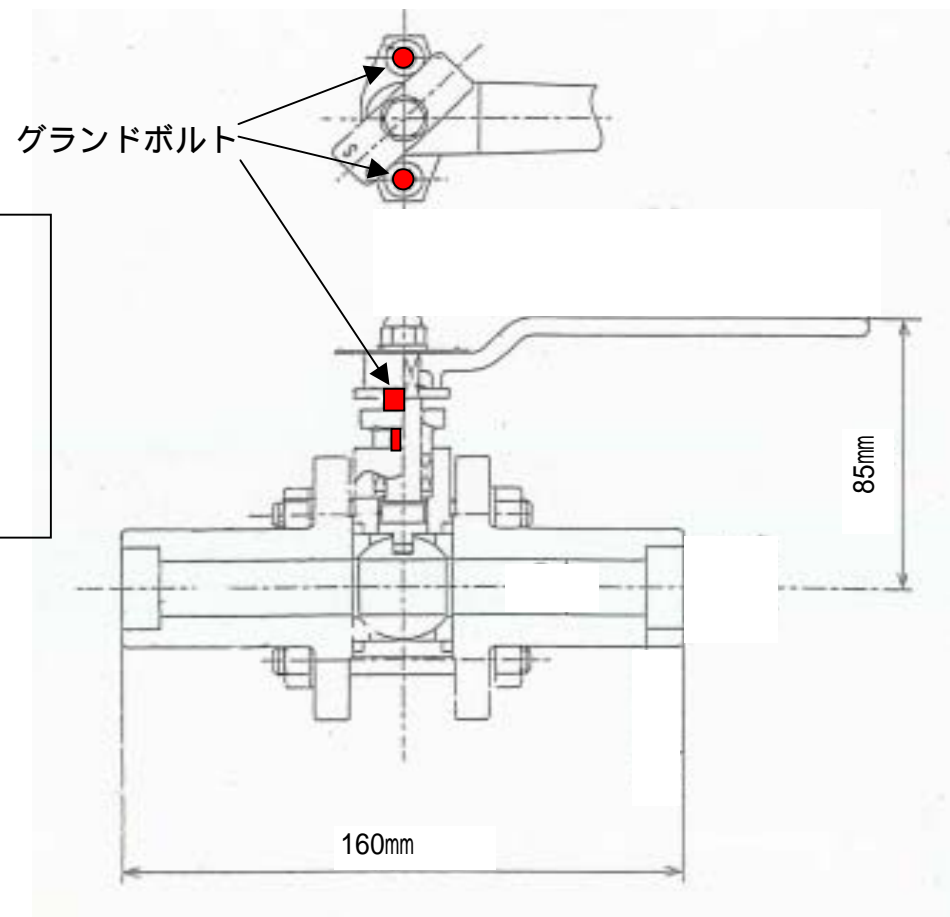
現品点検で確認された弁のグランドボルト材料の相違

（ウラン・プルトニウム混合脱硝建屋  
グローブボックス給・排気系の弁：56台）

当該グランドボルトの仕様（正規）  
取り付けられる弁の口径：20A  
（接続する配管の口径が約20mmのもの）  
材 料：SUS316  
（現品の材料：SUS304）

グランドボルト：弁を開閉するハンドルの軸封部のパッキンを押さえるためのボルトで、直接放射性流体には接しないもの
