再処理工場 使用済燃料受入れ・貯蔵管理建屋における火災の発生について

1. 事象経緯

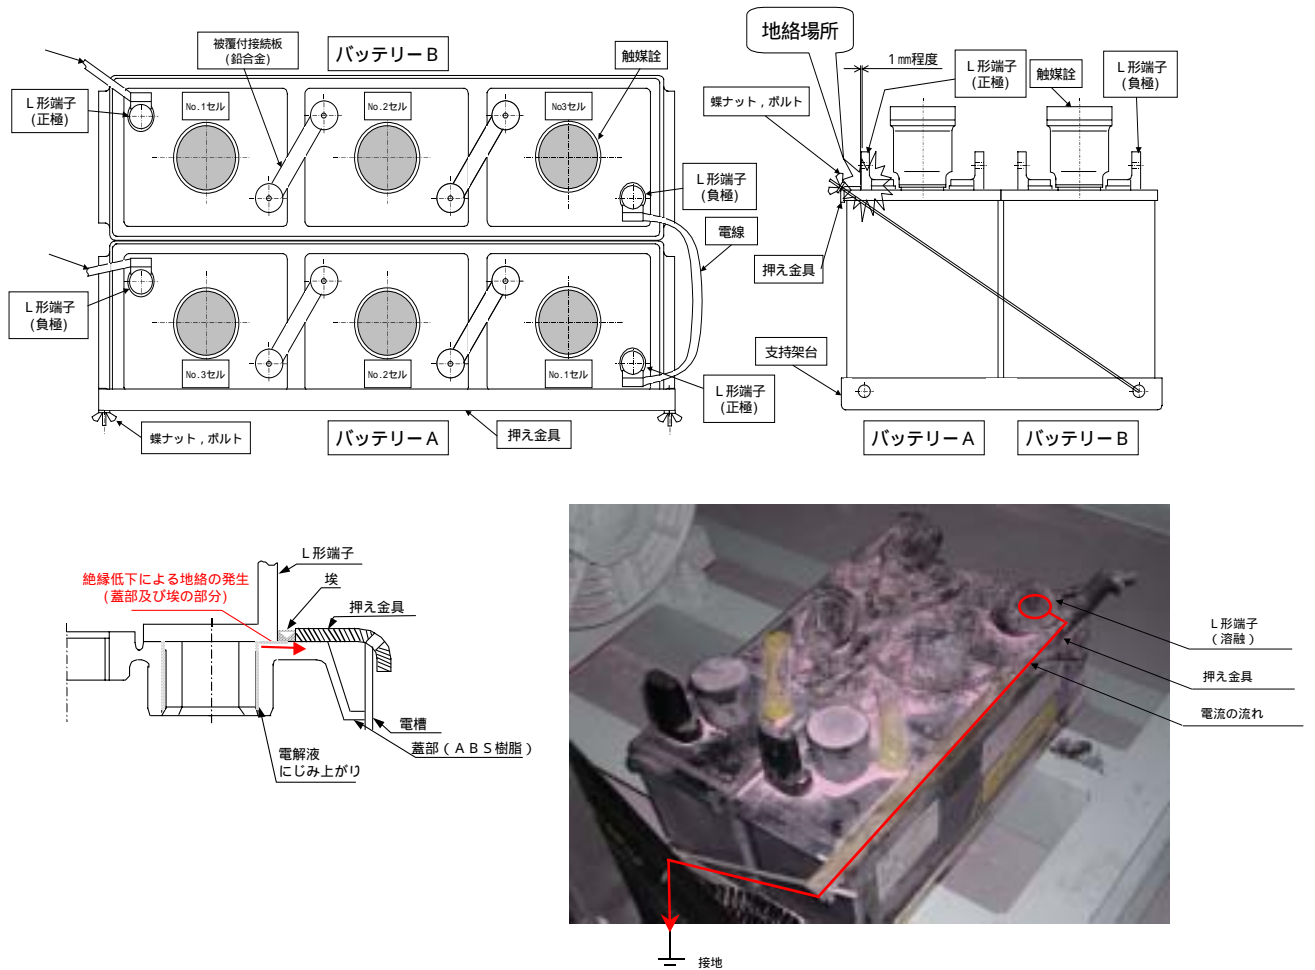
当該バッテリーの平面図、立面図及び外観を下図に示す。

発火箇所特定のための現場における外観調査の結果、バッテリー A の No.1 セルの L 形端子部（正極）付近から発火しバッテリー焼損に至ったものと考えた。

発火原因を推定するにあたり、要因分析図に基づき調査を行った。その結果、工場調査により、バッテリーの放電の形跡として電圧及び比重の低下が確認された。また、バッテリー B の No.1 セルの L 形端子部の断面調査により、電解液のにじみ上がりが発生していた痕跡を確認した。

更に、工場現場のバッテリーの据付状態を再現した結果、バッテリー A の No.1 セルの L 形端子と押え金具との間隔が 1 mm 程度と狭いことを確認した。この原因は、長辺と短辺を持つ L 字形の形状をしている押え金具の長辺側がバッテリーの上側に取付けられていたためであることが分かった。

以上の調査の結果から、当該バッテリーが発火に至ったのは、バッテリー A の No.1 セルの L 形端子と押え金具間で絶縁低下による地絡が発生したことが直接的な原因と考えた。また、L 形端子と押え金具の間隔（隙間部）が 1 mm 程度の狭い状況下に

において、発火に至る地絡電流を生じたのは、L形端子と押え金具間のバッテリーAのNo.1セル蓋部及び隙間部において、長期間の使用の中で電解液のにじみ上がりによりバッテリー上蓋が炭化し、微弱な地絡電流が継続して流れ、加速的に絶縁を低下させたためであると推定した。なお、隙間部への埃の堆積が電解液の蒸発を防ぎ、更に絶縁低下を加速した可能性があるかと推定した。

- a. 当該バッテリーについては、押え金具の使用をやめ、側面で支持する構造の架台に変更した。
- b. 一般的にバッテリーの据付時には、支持架台等の導体との間に絶縁に必要な距離を十分確保するよう「電気工事設計基準」に明記する。
