使用済燃料受入れ・貯蔵施設の
バーナブルポイズン取扱ピットにおける
プール水漏えいの原因と今後の対応について

平成 1 7 年 7 月

日本原燃株式会社

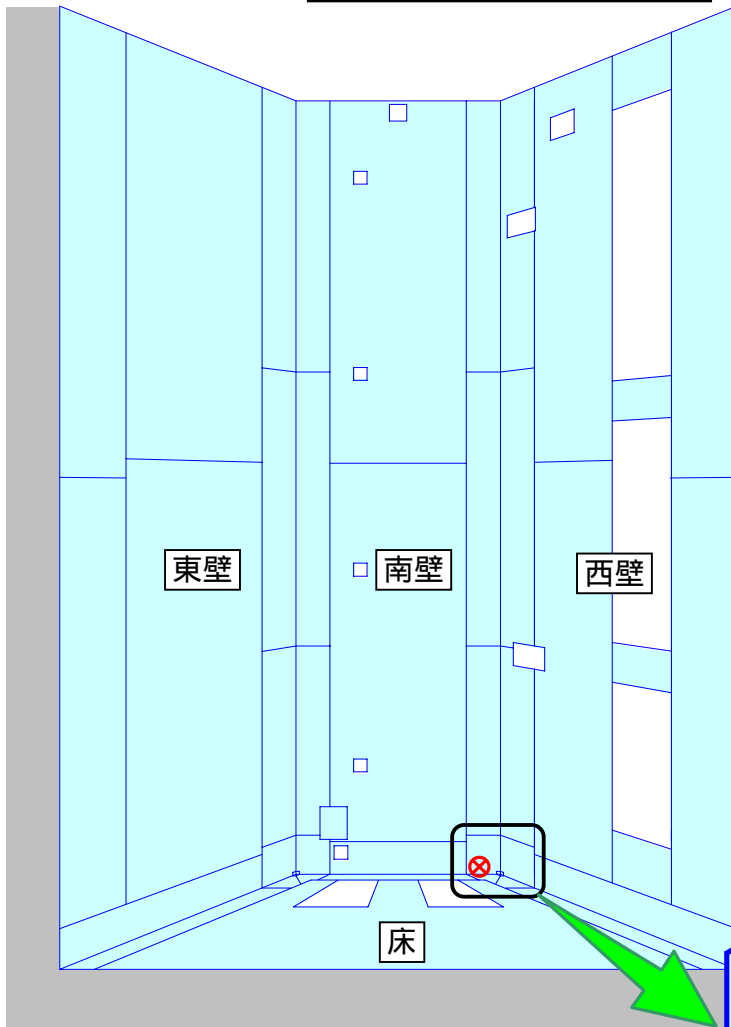
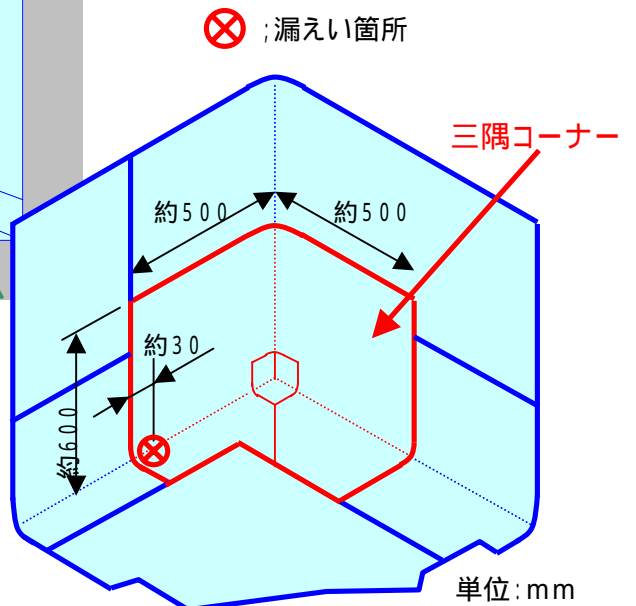
図 - 3 B P 取扱ピット漏えい箇所

漏えい箇所の特定作業は、BP取扱ピットのライニングプレートすべてを対象とし、作業フロー（図-2参照）に基づき、6月13日から20日にかけて実施した。その結果、漏えい箇所は、特定作業開始1日目の6月13日に確認したBP取扱ピット南西角の床コーナー部付近（図-3参照）の1箇所であった。

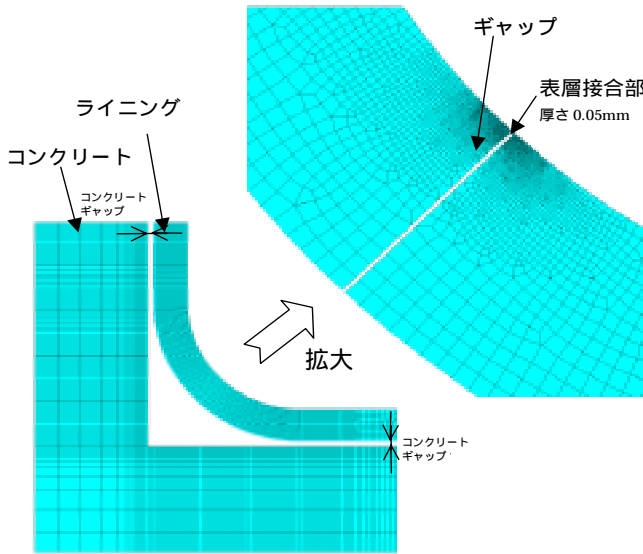
図 - 7 貫通箇所の発生に至ったメカニズムの推定

貫通箇所の形状を模擬した応力解析により、貫通が生じた原因を評価した。その結果、表層接合部の厚さを 0.05mm と仮定した場合には、プール水の水頭圧（プール水による圧力）による発生応力では、延性破壊は発生しないと評価された。一方、貫通箇所近傍約 50mm に約 100kg の荷重をかけると、表層接合部が破損すると評価された。(図 - 7 参照)

以上のことから、2 箇所の貫通は、建設当時の切り欠き・肉盛溶接部（表層接合部）近傍に、B P 切断装置の改造工事期間中、何らかの荷重が加えられ、発生した可能性が高い。

貫通箇所断面詳細図

NFDでの調査結果に基づき、計画外溶接施工終了の状態では、厚さ0.05mmの表層接合部が残っていたと推定

最大主応力¹ < 流動応力²
水頭圧での破損は生じない。

L=100mm 最大主応力 < 流動応力
L=50mm 最大主応力 > 流動応力
荷重位置を貫通箇所から約50mmとした場合には流動応力の1.4倍となり破損する可能性がある。
