使用済燃料受入れ・貯蔵施設の  
バーナブルポイズン取扱ピットにおける  
プール水漏えいに係る再点検の結果について

平成 1 7 年 8 月

日本原燃株式会社

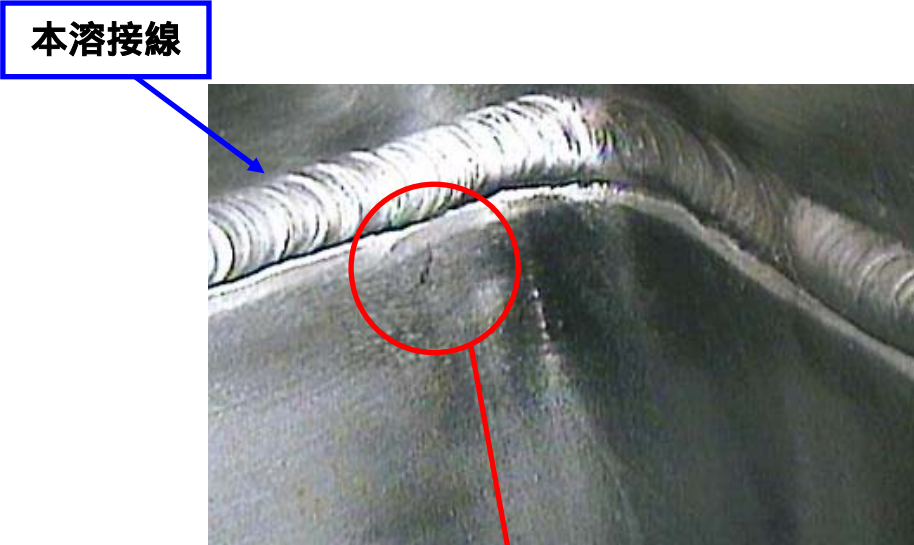
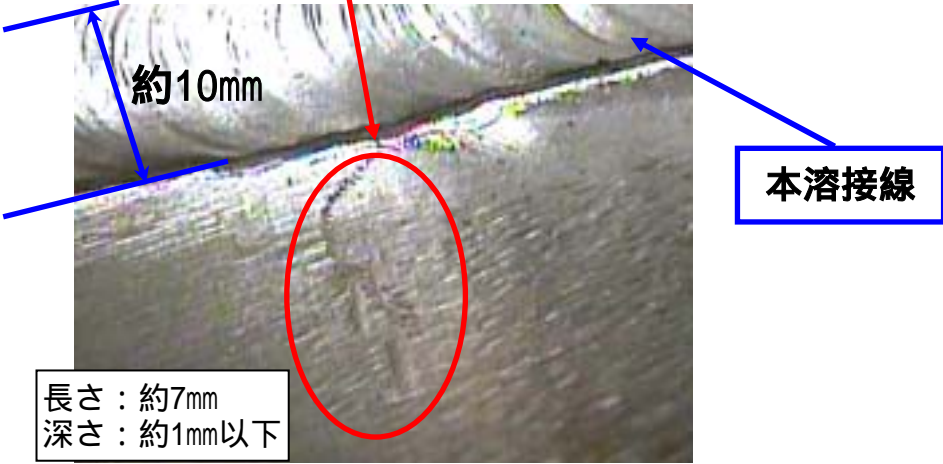
<p>燃料仮置きピット</p>	<p>拡大観察時の画像</p>

<p>(注) プリズムを用いたため左右が逆となっている</p>
<p>傷の確認</p>	<ol style="list-style-type: none"> <li>1. 外観点検時において、傷の底面が確認できなかった傷（長さ約7mm）があったことから、当該箇所の拡大観察を行った。</li> <li>2. 拡大観察において、撮影方向を調整して観察したところ、傷の底部が確認された。</li> <li>3. 傷は、漏えいした計画外溶接の傷とは異なり、工具等がライニングプレートと接触した際にできる軽微な傷に類似し、深さ約1mm以下の浅い傷であることが確認され、貫通の可能性のある傷ではないと確認した。</li> <li>4. なお、これまでに確認された計画外溶接におけるライニングプレート表面の特徴的な形状と類似していなかった。</li> </ol>

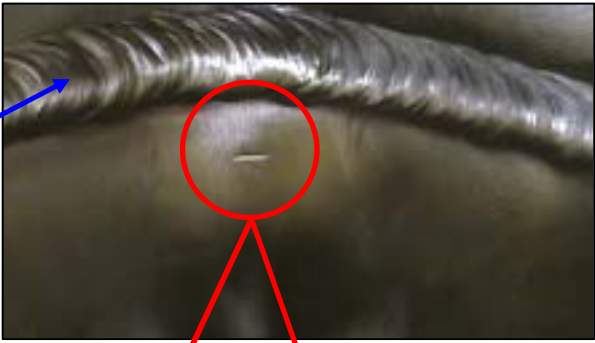
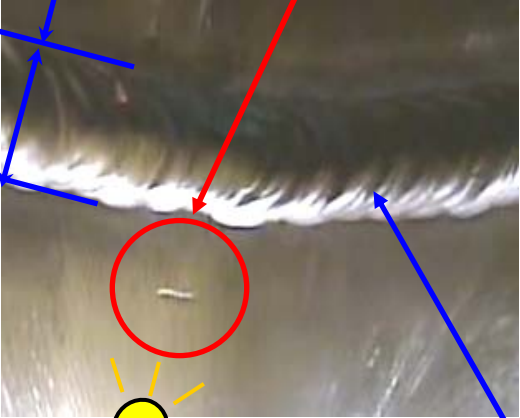
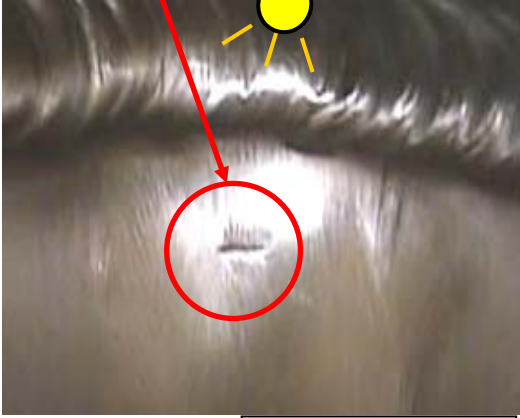
<p>点検対象設備 燃料送出しピット</p>	<p>外観点検時の画像</p>

<p>長さ：約3mm 深さ：約1mm以下</p> </div> </div>
<p>傷の確認</p>	<ol style="list-style-type: none"> <li>1. 外観点検時において、傷の底面が確認できなかった傷（長さ約3mm）があったことから、当該箇所の拡大観察を行った。</li> <li>2. 拡大観察において、下方及び上方から照明をあてて観察したところ、傷の底部が確認された。</li> <li>3. 傷は、漏えいした計画外溶接の傷とは異なり、工具等がライニングプレートと接触した際にできる軽微な傷に類似し、深さ約1mm以下の浅い傷であることが確認され、貫通の可能性のある傷ではないと確認した。</li> <li>4. なお、これまでに確認された計画外溶接におけるライニングプレート表面の特徴的な形状と類似していなかった。</li> </ol>

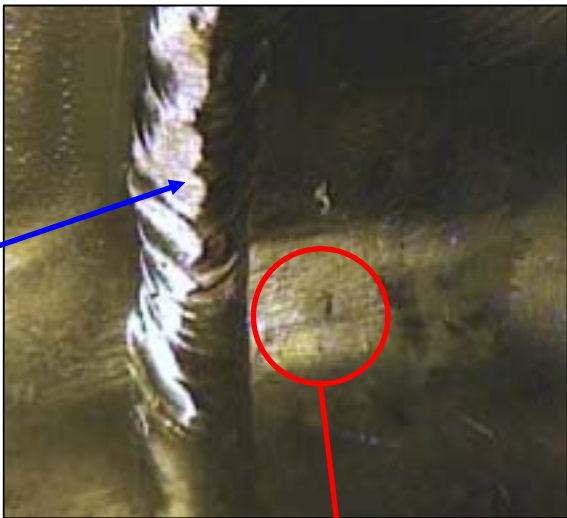
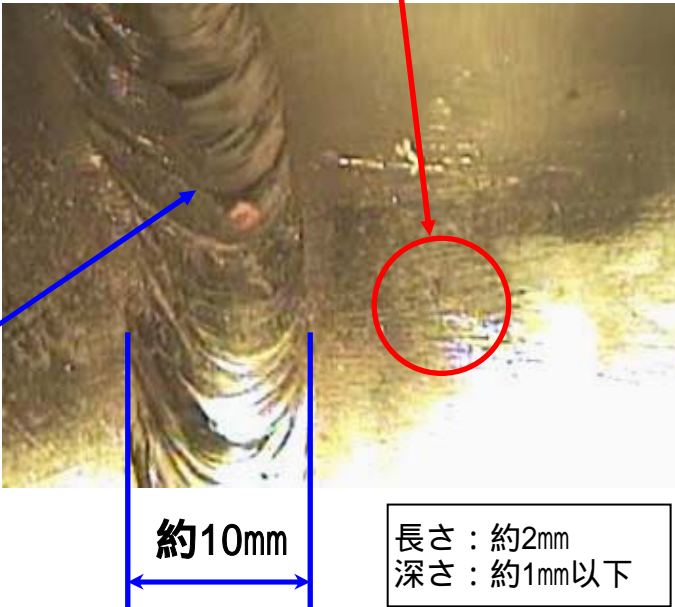
<p>燃料送出しピット</p>	<p>拡大観察時の画像</p>

<p>傷の確認</p>	<ol style="list-style-type: none"> <li>1 . 外観点検時において、傷の底面が確認できなかった傷（長さ約 2mm）があったことから、当該箇所の拡大観察を行った。</li> <li>2 . 拡大観察において、下方から照明をあてて観察したところ、傷の底部が確認された。</li> <li>3 . 傷は、漏えいした計画外溶接の傷とは異なり、工具等がライニングプレートと接触した際にできる軽微な傷に類似し、深さ約 1mm以下の浅い傷であることが確認され、貫通の可能性のある傷ではないと確認した。</li> <li>4 . なお、これまでに確認された計画外溶接におけるライニングプレート表面の特徴的な形状と類似していなかった。</li> </ol>
