再処理施設
アクティブ試験
(使用済燃料による総合試験)
第4ステップにおける
高レベル廃液ガラス固化設備の
試験状況報告

平成20年2月4日
日本原燃株式会社

日本原燃株式会社

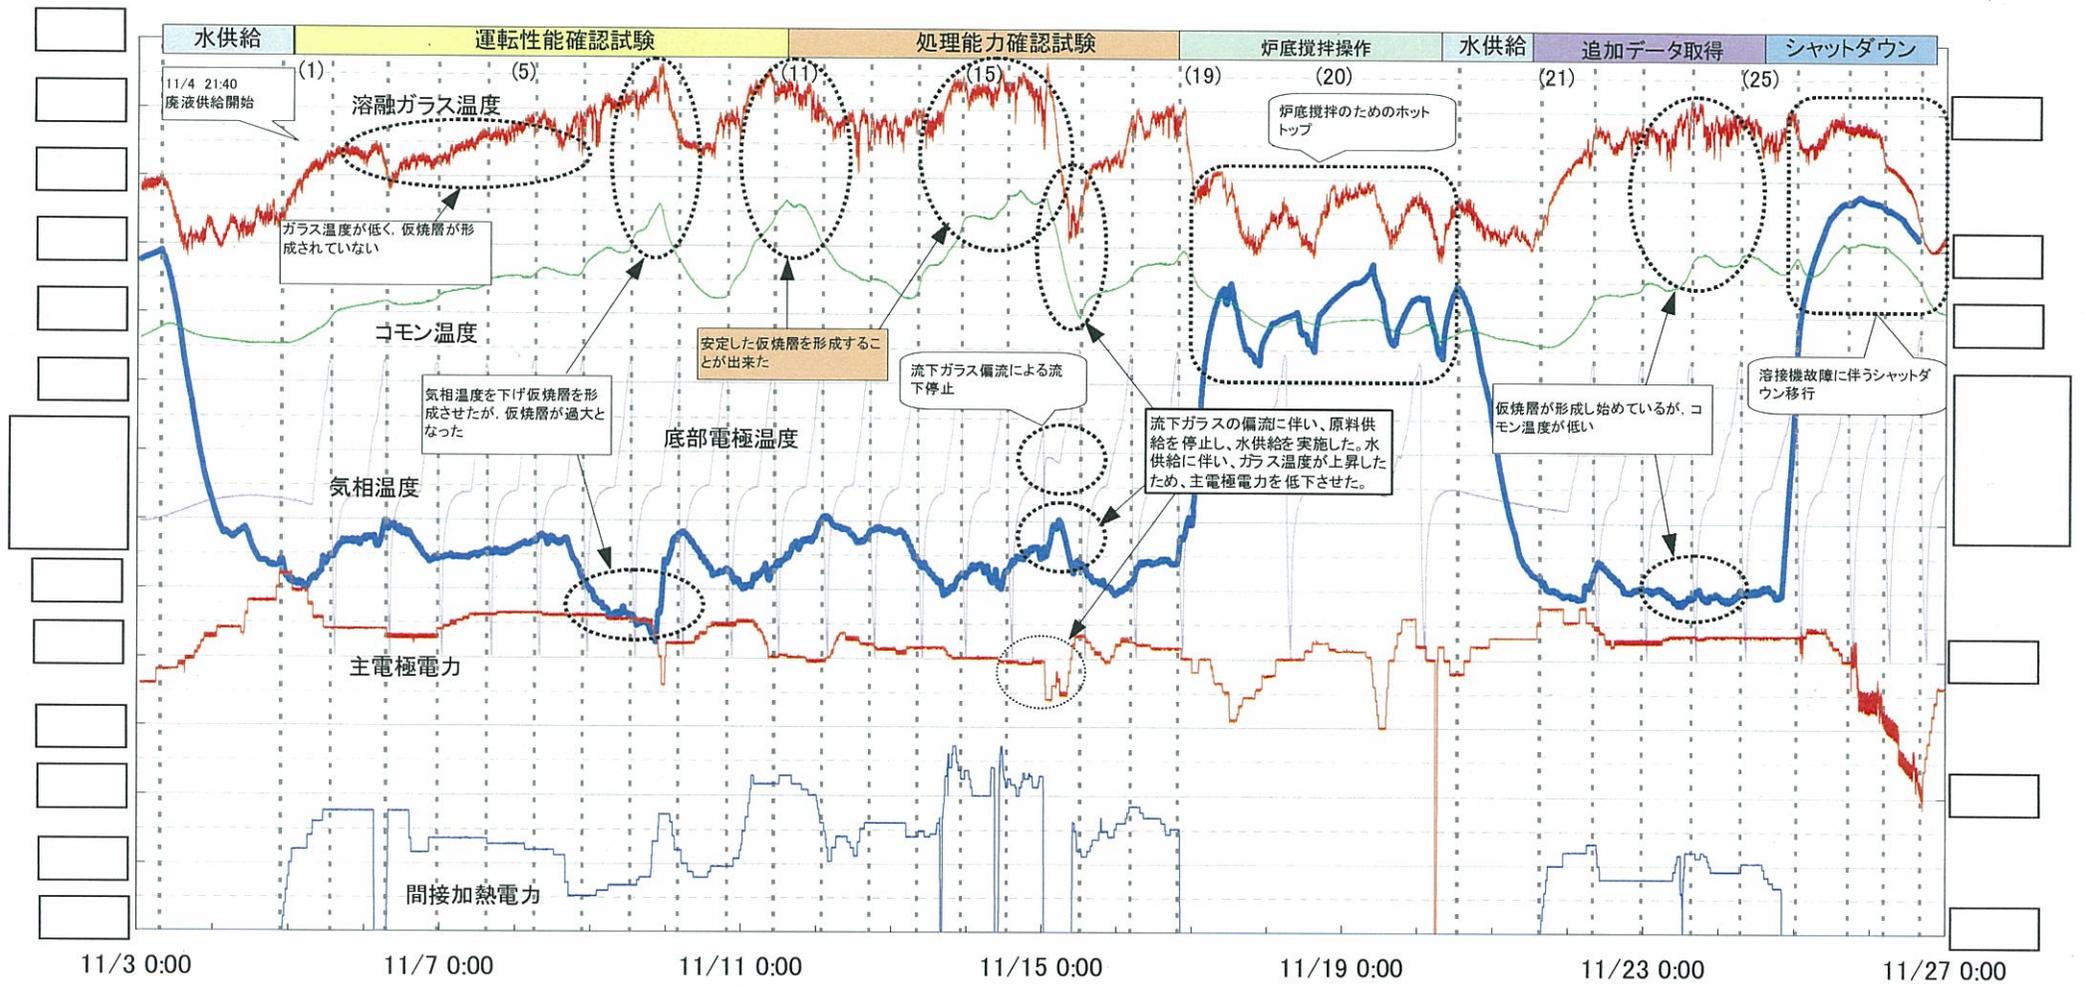
図-10 ガラス溶融炉（A系列）の運転状況評価（全体）

ただし、「ガラス溶融炉運転性能確認試験」において計画した「連続して運転ができること」については、連続した運転は実施できたものの、長期的な運転を継続して実施するという観点から「連続した運転の状態」として期待していた「安定した運転状態を定常的に形成する」ことが難しく、化学試験等を通じて得られた運転状態と同等の状態に至らなかった。(図-10～13 参照)

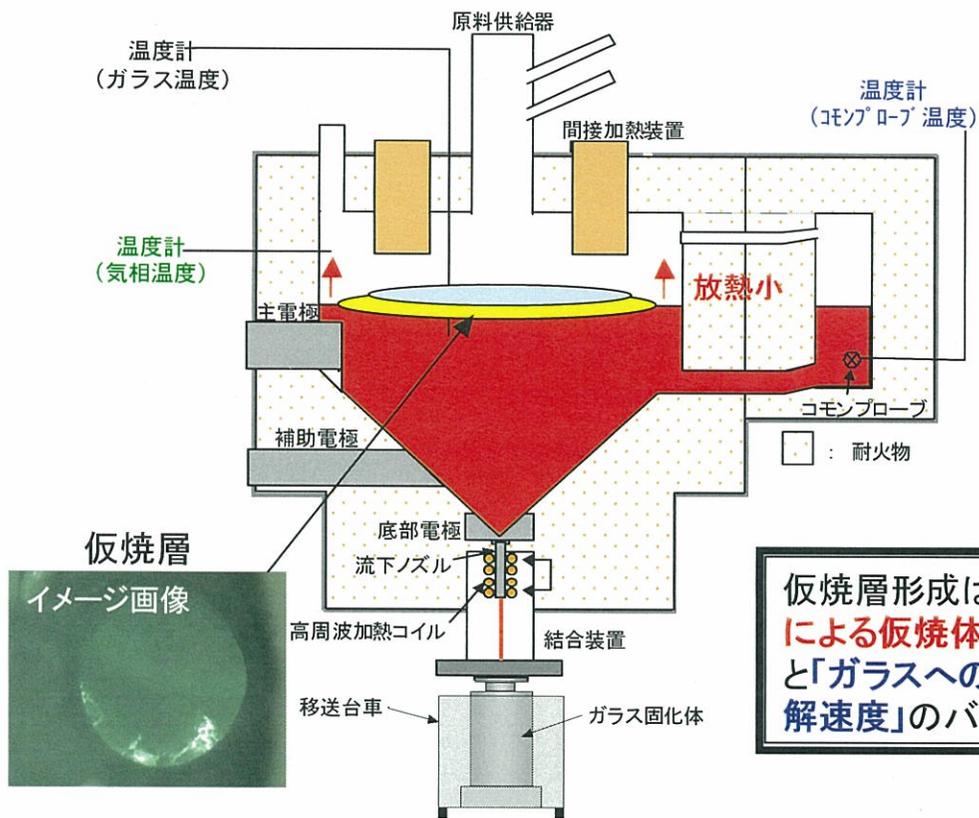
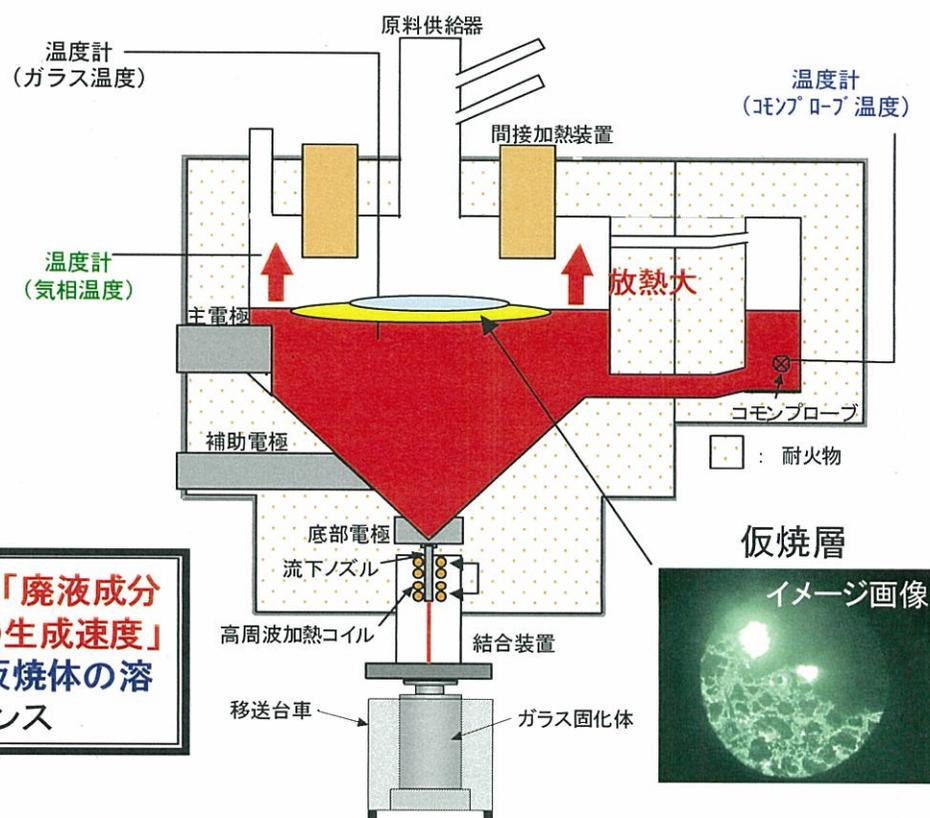
図-11 仮焼層形成と炉内温度の関係

仮焼層形成は、「廃液成分
による仮焼体の生成速度」と「ガラスへの仮焼体の溶
解速度」のバランス

仮焼層形成が十分な状態
仮焼層が形成されるため、熔融ガラスから気相部への放熱が抑制され、ガラス温度及びコモン温度が高く、気相温度が低くなる。

仮焼層形成が不十分な状態
仮焼層が小さいため、熔融ガラスから気相部への放熱が大きく、ガラス温度及びコモン温度が低く、気相温度が高くなる。

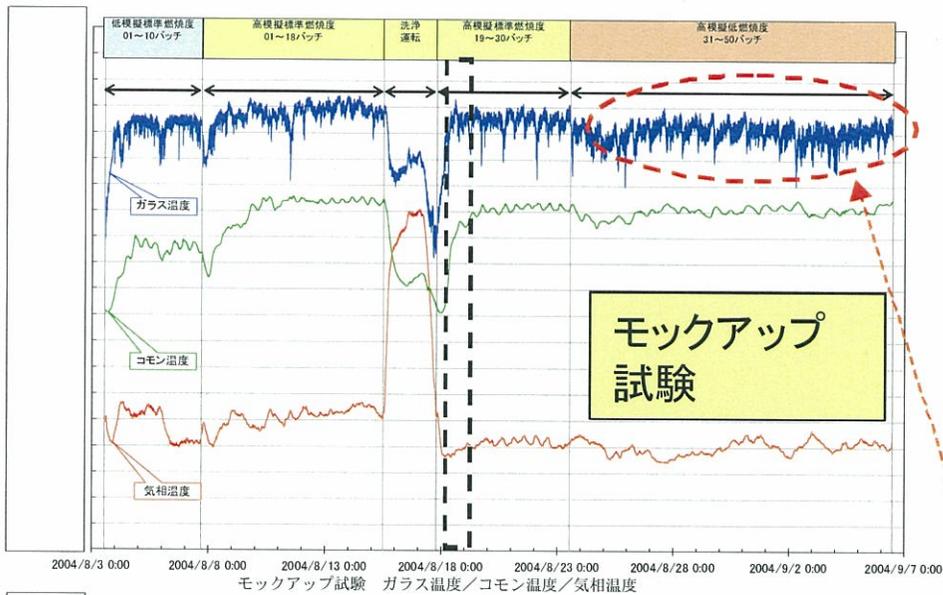
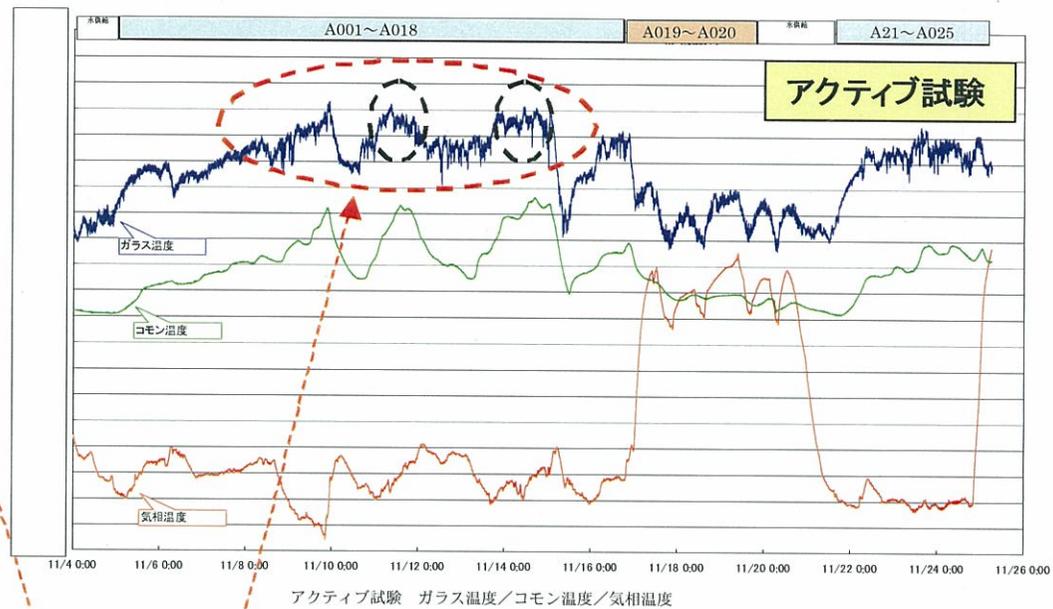
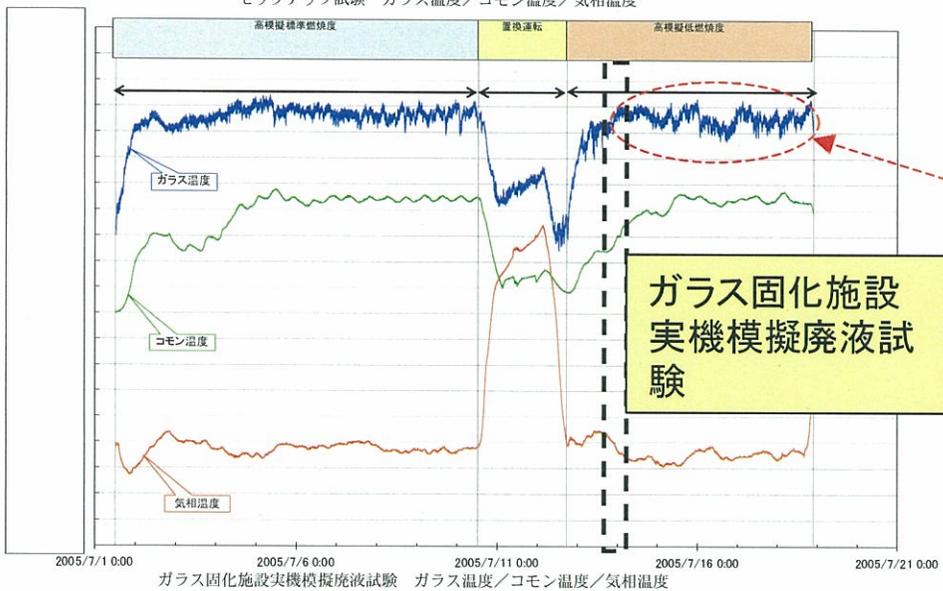
図-12 モックアップ試験等とアクティブ試験の溶融炉温度推移比較

モックアップ試験のガラス温度の推移とアクティブ試験でのガラス温度の推移を比較すると、アクティブ試験でのガラス温度の推移は不安定である。

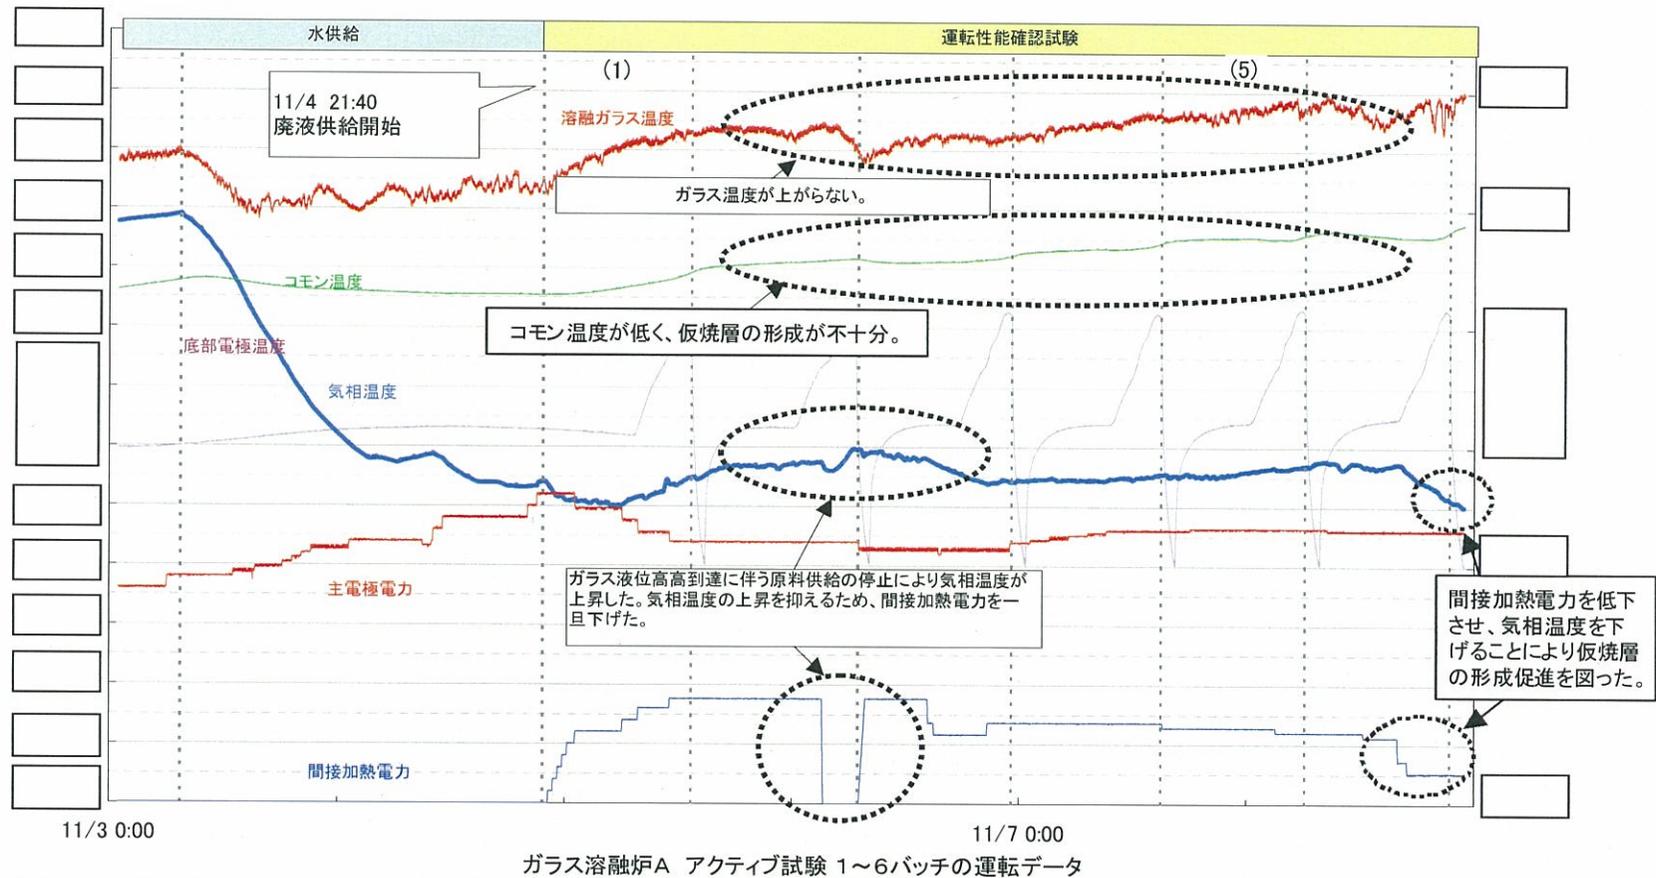
図-14 運転状況評価(1～6バッチ)

- ・アクティブ試験初期の1～6バッチについては、化学試験等で高レベル廃液を模擬して作った模擬廃液のうち白金族元素を含む高模擬廃液と同じ挙動を示すと想定し、高模擬廃液での運転を参考に主電極電力及び間接加熱装置電力の投入量を調整し、ガラス温度等の制御を行うことで運転を開始した。
- ・5バッチまでは、ガラス温度が十分上がらなかった(仮焼層形成が不十分な状態)。
- ・5バッチまでに間接加熱装置電力を徐々に下げたが仮焼層の形成が十分でないことから、6バッチに間接加熱装置電力を大きく低下させ、気相温度を下げることにより仮焼層の形成を促進した。

初期の1～6バッチについては、化学試験等での高模擬廃液(白金族元素を含む廃液)とアクティブ廃液が同じ挙動を示すと考え、高模擬廃液での運転を参考に主電極電力及び間接加熱装置電力の投入量を調整し、ガラス温度等の制御を行うことで運転を開始した。

5バッチまでは、ガラス温度が十分上がらないという状態であった(仮焼層形成が不十分な状態)。コモン温度についても同様に目指す領域(約 °C)まで上がってこないという状態であった。

5バッチまでに間接加熱装置電力を徐々に下げていったが仮焼層の形成が十分でないことから、6バッチに間接加熱装置電力を大きく低下させ、気相温度をさげるにより仮焼層の形成促進を図った。

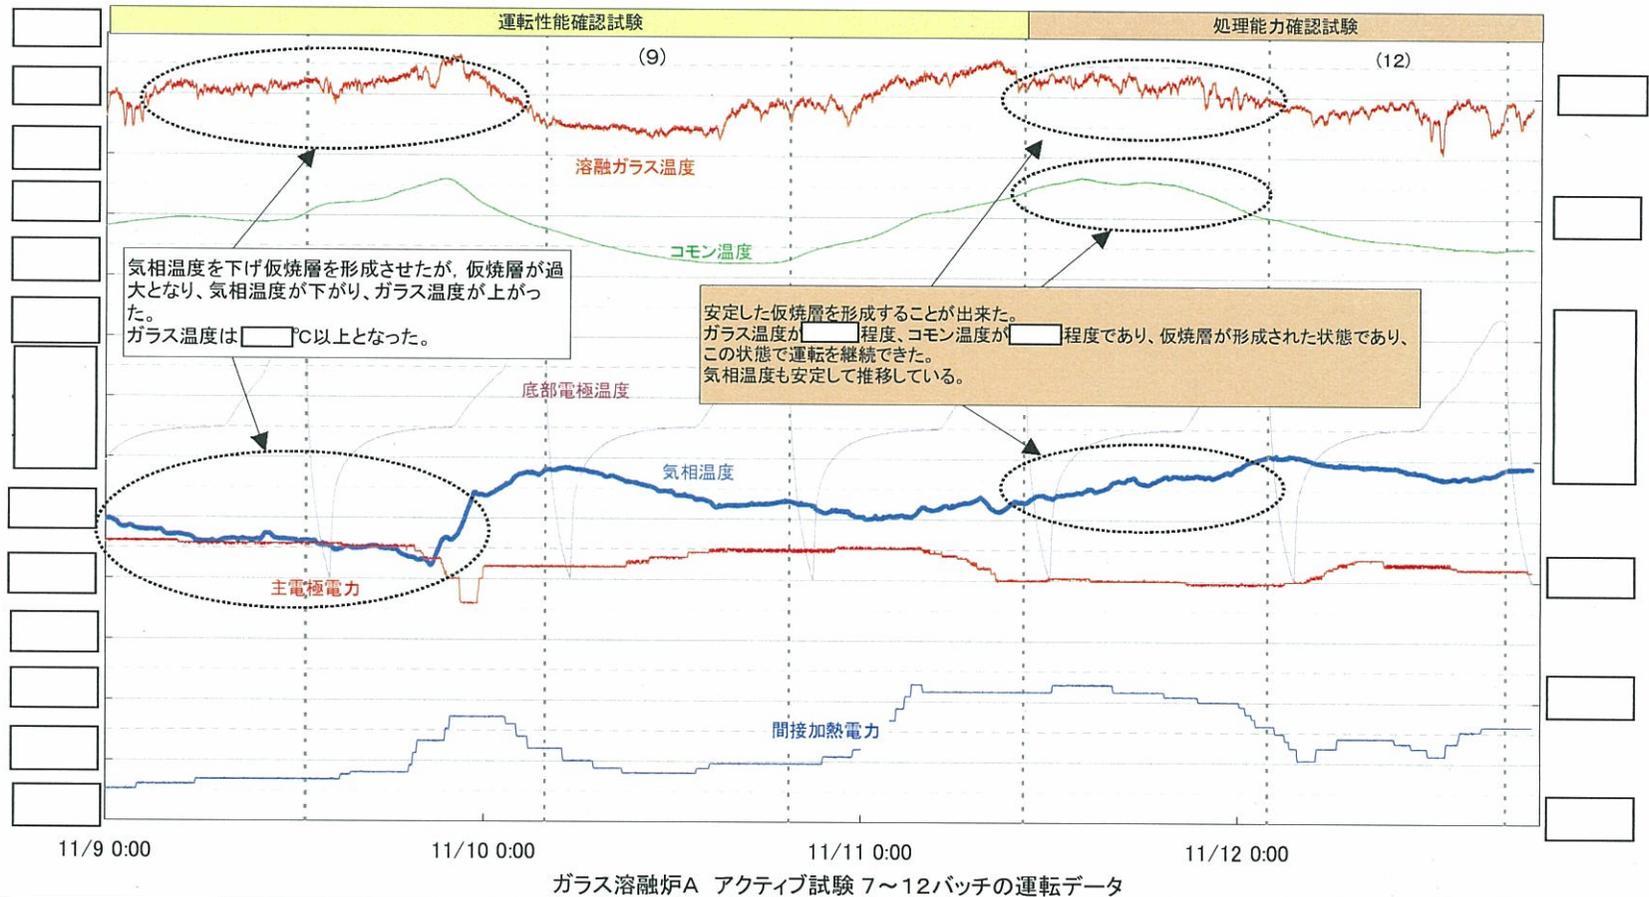
図-15 運転状況評価 (7～12バッチ)

- ・6 バッチに間接加熱装置電力を大きく下げたことにより、7、8 バッチで仮焼層が形成されガラス温度とコモン温度が上昇した。しかし、8 バッチに仮焼層が過剰となり原料供給を一旦停止したため、仮焼層が熔融し気相温度が上昇した。
- ・9、10 バッチでは、間接加熱装置電力を徐々に低下させて仮焼層の形成を促進させた。これにより、10 バッチ中盤から仮焼層が形成され、ガラス温度とコモン温度が上昇した。これと同時に主電極電力と間接加熱装置電力を調整し、11 バッチでは仮焼層が維持できる運転を続けた。

7～12バッチについては、6バッチに間接加熱装置電力を大きく下げたことにより、7、8バッチで仮焼層が形成されガラス温度とコモン温度が上昇した。しかし、8バッチに仮焼層が過大となったため原料供給を一旦停止したことにより、仮焼層が熔融し、気相温度が上昇した。9、10バッチでは、気相温度を下げ過ぎないように間接加熱装置電力を下げて仮焼層の形成を促進させた。これにより、10バッチ中盤から仮焼層が形成され、ガラス温度とコモン温度が上昇した。これと同時に主電極電力と間接加熱装置電力を調整し、11バッチでは仮焼層が維持できる運転を継続した。

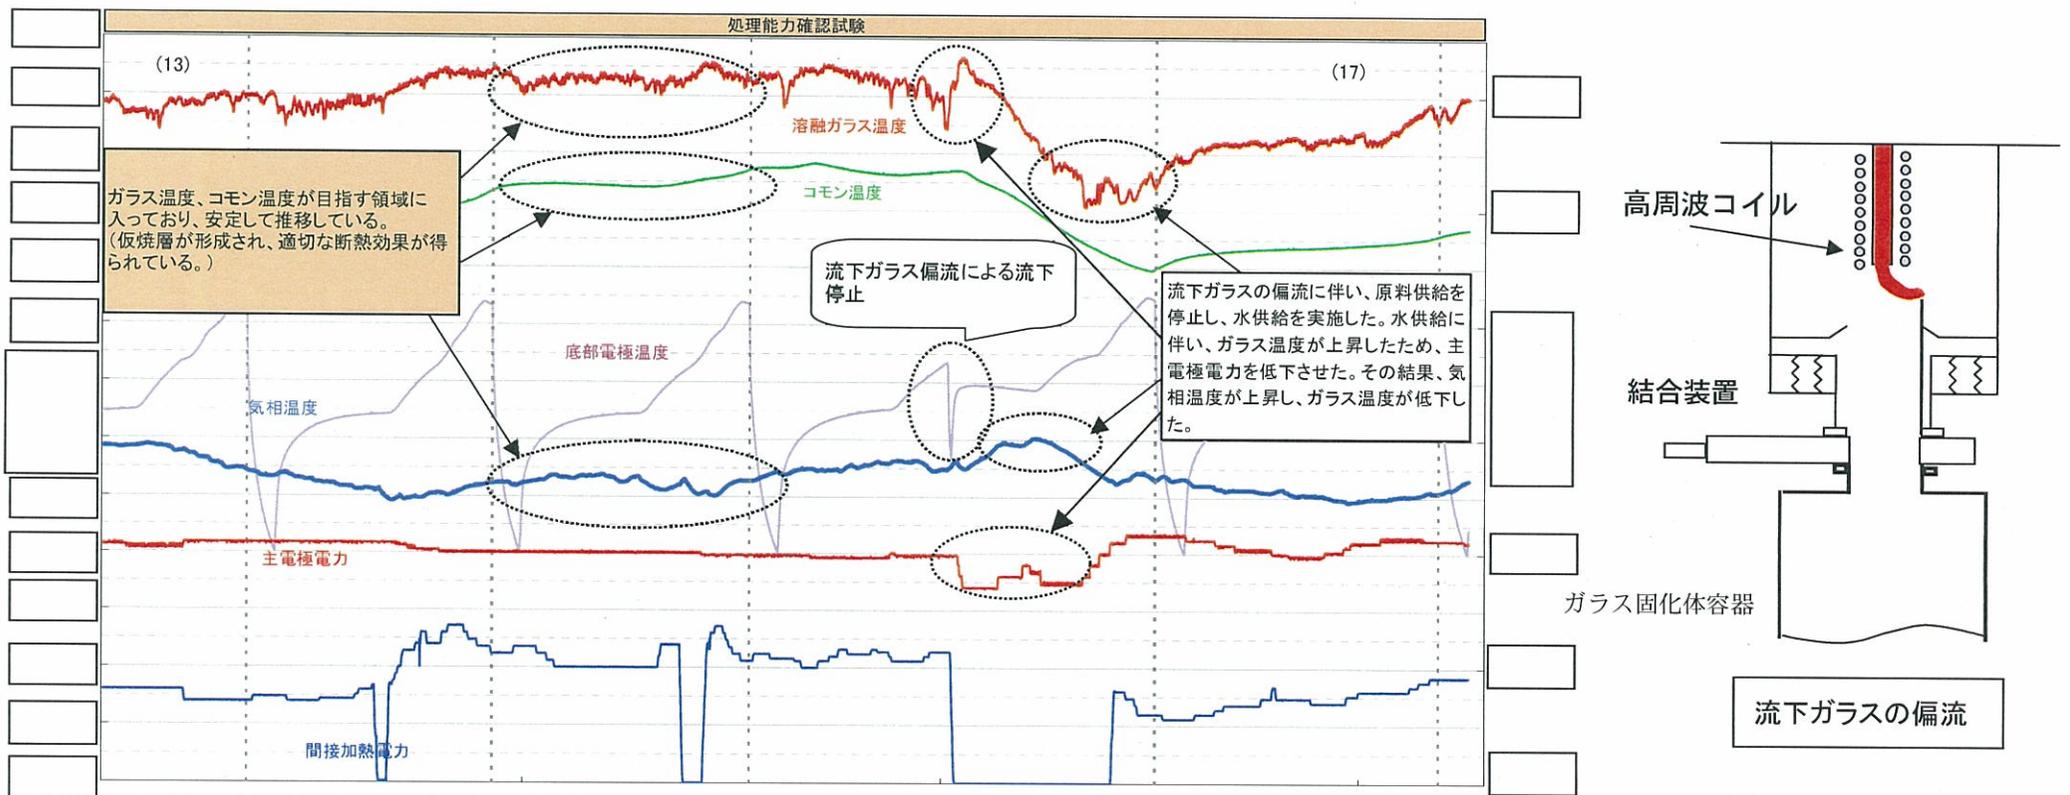
図-16 運転状況評価 (13~17バッチ)

- ・15 バッチでは、ガラス温度、コモン温度、気相温度が目指す領域に入っており、安定した運転（仮焼層が形成され、適度な断熱効果が得られる状態である。）ができ、良い状態であった。
- ・16 バッチに流下ガラスの偏流が発生したことから、流下を停止するとともに、偏流対策の処置を実施するため、原料供給を一旦停止するなどの外乱を与えたことから、仮焼層が熔融しガラス等の温度状態が目指す領域から外れた。
- ・18 バッチにおいて、炉底攪拌が必要な判断基準に達したため、炉底攪拌を実施した。

15バッチでは、ガラス温度、コモン温度、気相温度が目指す領域に入っており、安定した運転が行われ(仮焼層が形成され、適度な断熱効果が得られる状態である。)、非常に良い状態であった。

16バッチ目に流下ガラスの偏流が発生し、流下を停止するとともに、原料供給を一旦停止するなどの外乱を与えたことから、熔融炉の温度状態が目指す領域から外れ仮焼層が熔融した。

18バッチ目において、炉底攪拌が必要な判断基準に達したため、炉底攪拌を実施した。また炉底攪拌実施時に、ミストフィルタの差圧上昇がみられた。

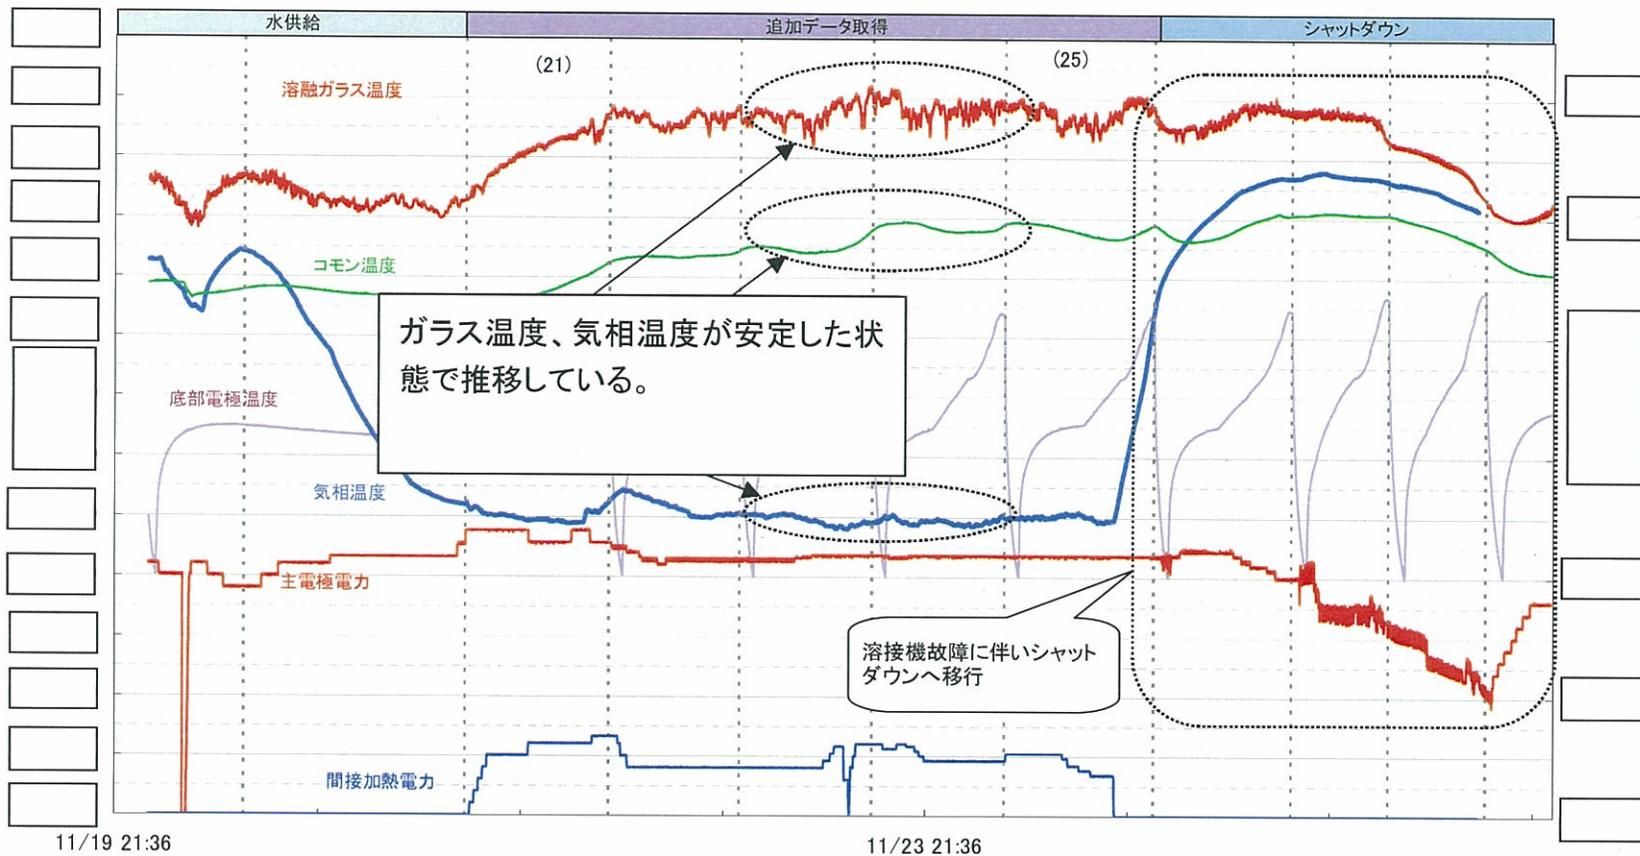
図-17 追加データ取得 (21～25バッチ)

21～25バッチの運転では、間接加熱電力の調整により、ガラス温度及び気相温度が安定した状態で運転できている。
25バッチから溶接機の故障(蓋押さえユニットの故障)により、シャットダウン操作に移行した。

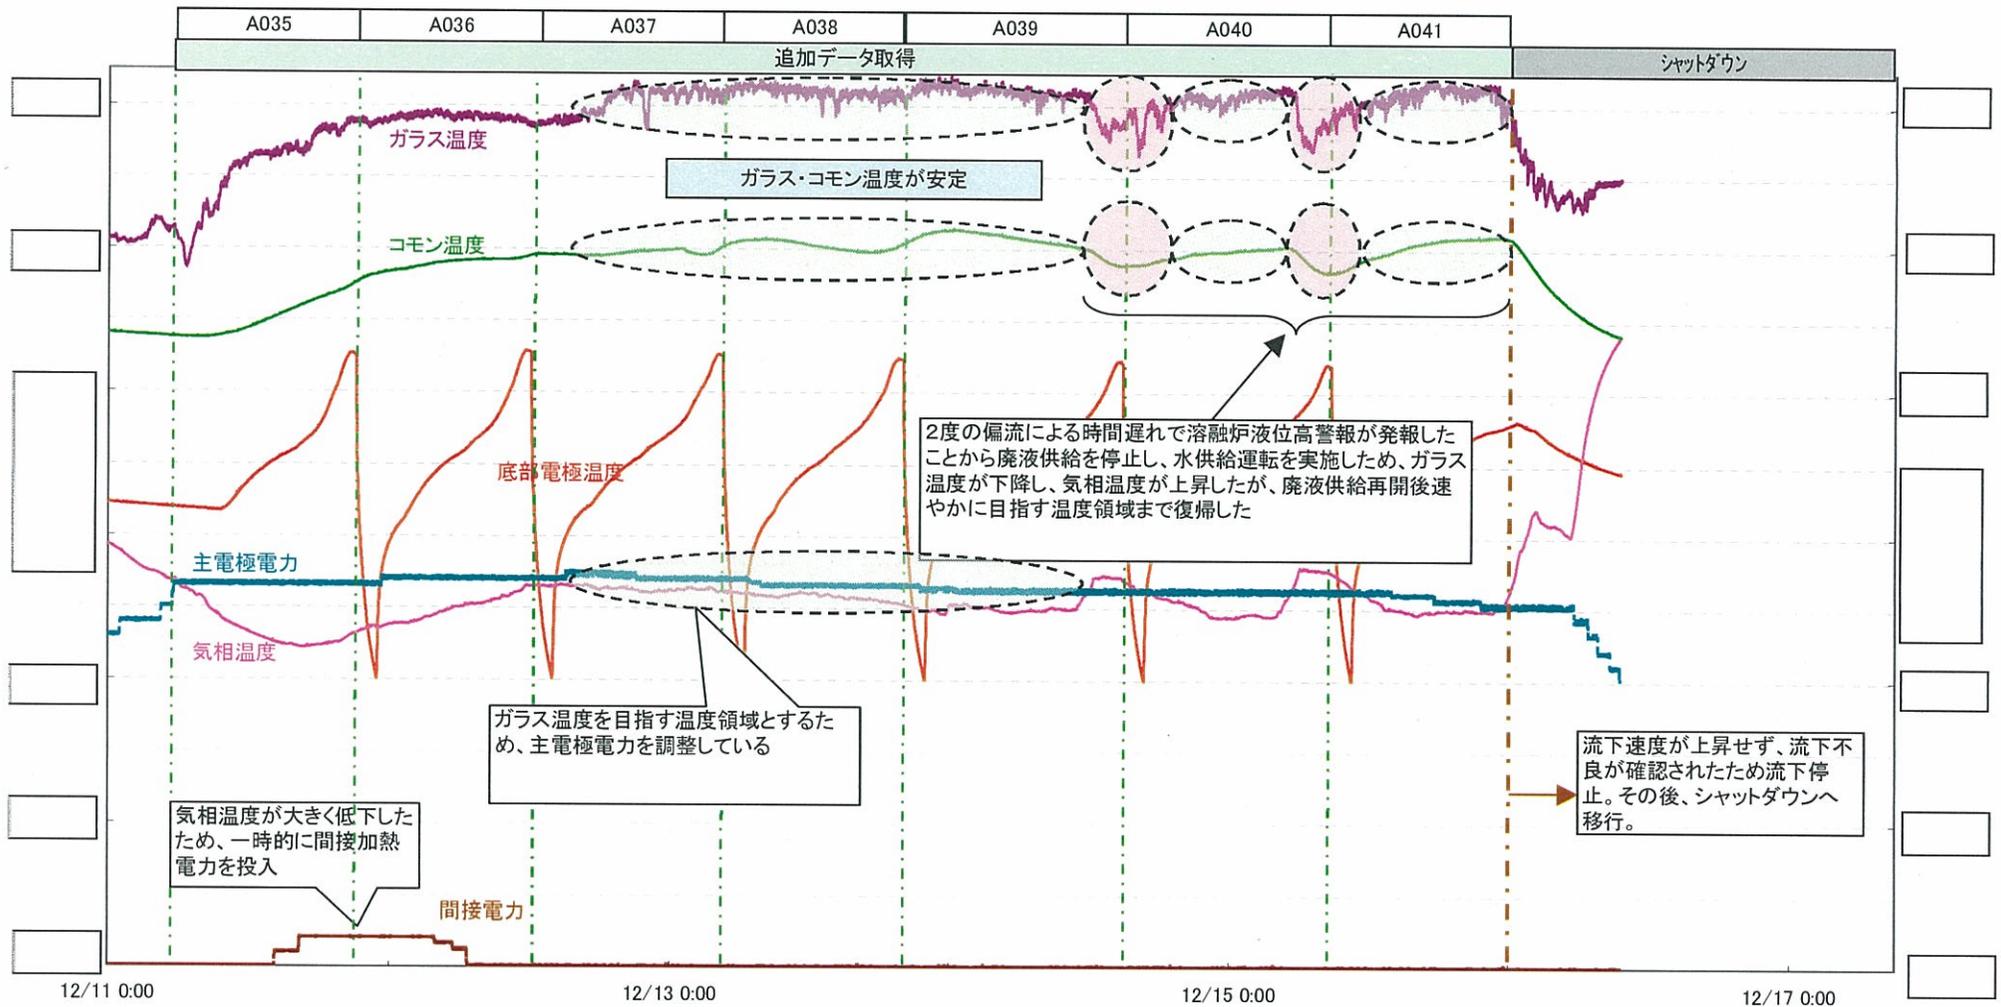
図-18 追加データ取得 (35バッチ以降)

- 追加データ取得を開始した当初、ガラス温度、コモン温度は安定した状態が制御できたが、溶接機の故障によりシャットダウン運転(高レベル廃液の供給を停止し、溶融炉に溶融ガラスを保持した状態での停止する運転。炉内の白金族保有量を低減させるため数本分のガラスの抜き出しを行う。)に移行した。
- 溶接機復旧後、炉内状態を改善するために炉底攪拌を実施し、廃液供給を再開して、3バッチの立ち上げ調整運転に引き続き、連続的に4バッチの運転(38～41バッチ)を行い、ガラス溶融炉でのガラス温度、コモン温度及び気相温度を目標範囲に制御することができた。
- 38～41バッチの運転の間に一部温度が目標領域を外れたものがあったが、速やかに目標領域に復帰しており、安定した運転が維持できた。

一方、追加データ取得実施中に流下性に悪化傾向が見られ、41バッチでは流下速度が上昇しなかった。これまでの運転状況から、炉底部に白金族元素が堆積していることが推定されたため、溶融炉内の白金族元素を低減させるシャットダウン運転を行い、その後、模擬ガラスをガラス溶融炉へ供給する洗浄運転を実施したが、回復傾向が見られなかった。このため、12月27日から溶融炉内の溶融ガラス抜き出し操作を行い、現在、炉内の点検を実施している。

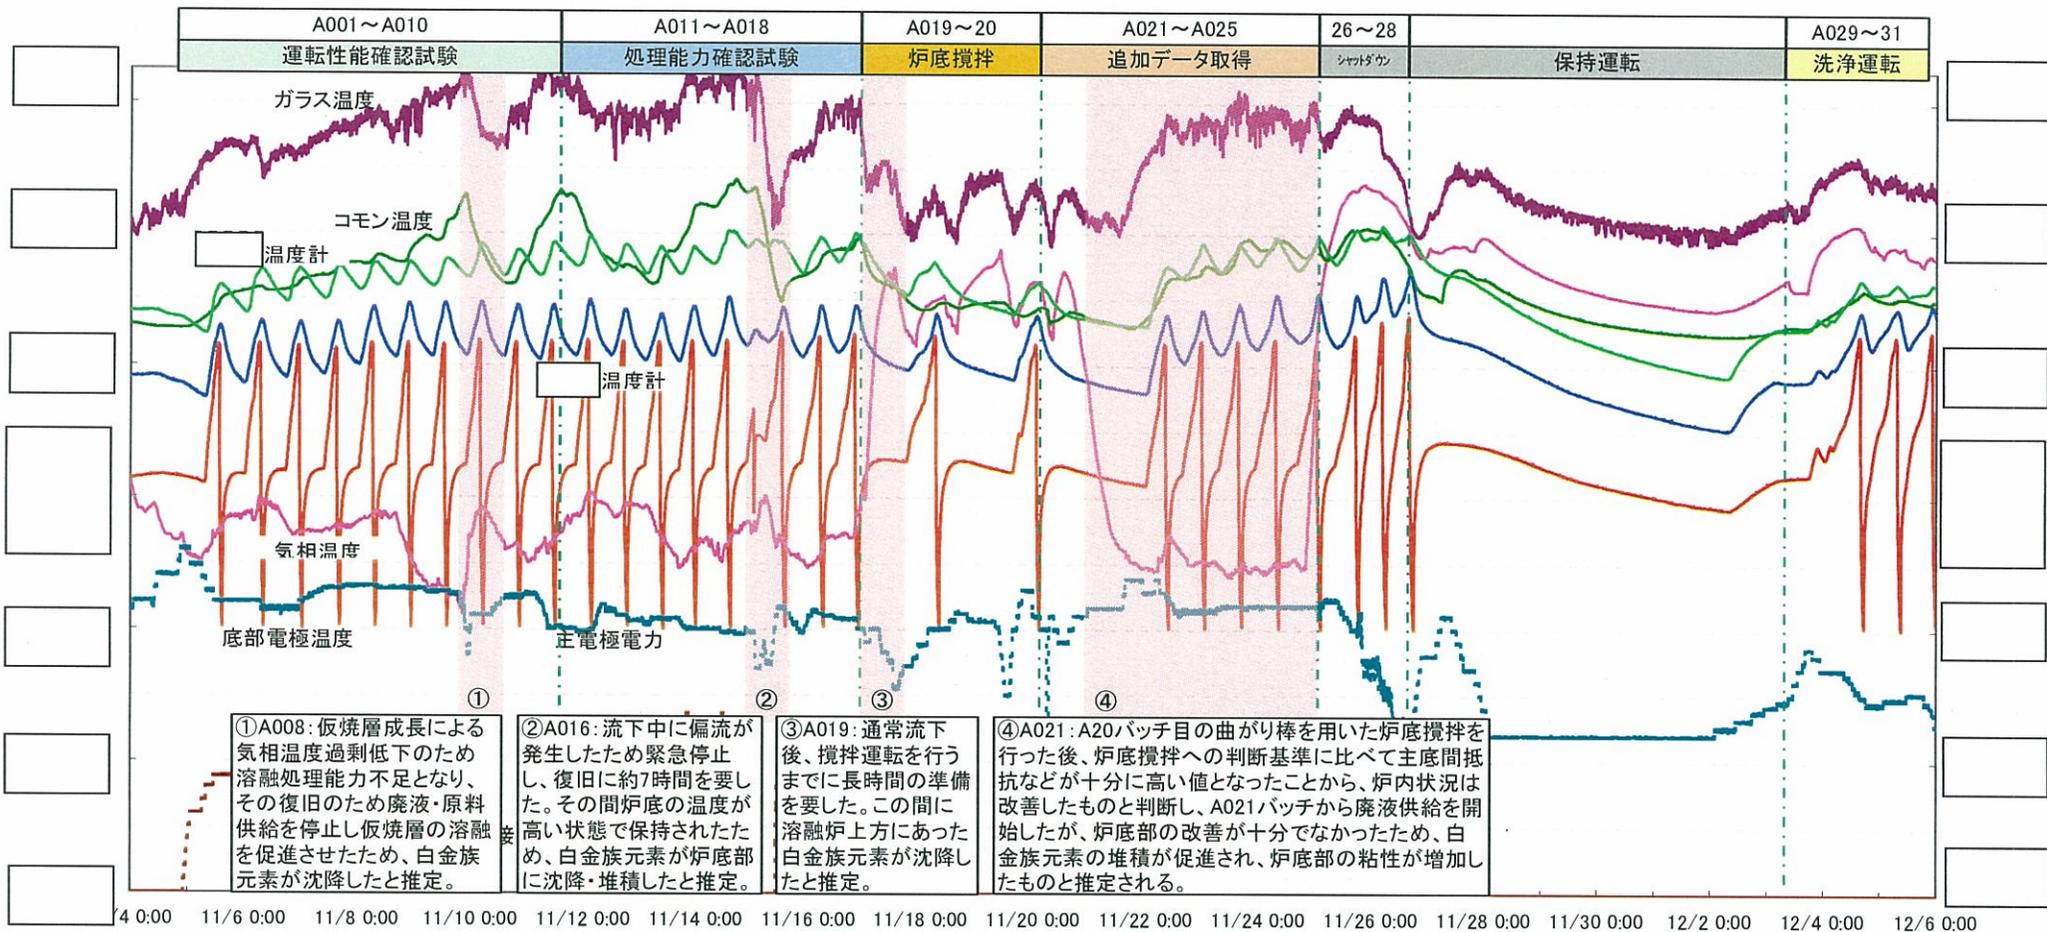
図-22 炉内状況悪化の要因分析

- 8 バッチにおいて、仮焼層が成長し気相温度が過剰に低下したため、ガラスの熔融処理能力が低下した。このため、この状態を改善する目的で、廃液及び原料供給を停止し、仮焼層の熔融を促進した。これにより、白金族元素の炉底部への沈降が促進されたものと推定される。
- 16 バッチにおいて、流下中に偏流が発生したため、流下を停止し、復旧操作を行ったが、その復旧に約7時間を要した。この間、炉底部の温度が高い状態で保持されたため、白金族元素の炉底部への沈降が促進されたものと推定される。
- 18 バッチで炉底攪拌を必要とする基準に達したため、19 バッチにおいて攪拌操作を行うこととしたが、その準備に時間を要したことから、この間に熔融炉上部にあった白金族元素の炉底部への沈降が促進されたものと推定される。
- 20 バッチの曲がり棒を用いた炉底攪拌を行った後、炉内攪拌への判断基準に比べて主底間抵抗などが十分高い値となったことから、炉内状況が改善したものと判断し、21 バッチから廃液供給を開始したが、炉底部の改善措置が十分でなかったため、白金族元素の堆積が促進され、炉底部の粘性が増加し、流下速度が上昇しなかったものと推定される。
- 35 バッチ以降のデータ取得において流下速度が上昇しなかったことについては、24 バッチまでの運転状態等により炉内状況が悪化したことに起因するものであると推定される。

- ①安定した仮焼層を形成し、ガラス温度及び気相温度を目指すべき領域に維持した運転（白金族元素の急激な沈降・堆積を抑制する）を実施する
- ②炉底部の低温管理を実施する
- ③白金族元素の沈降状況を管理するため、以下のデータを監視する
 - ・主電極-底部電極間抵抗
 - ・補助電極間抵抗
 - ・補助電極-底部電極間抵抗
 - ・底部電極温度の昇温量に対する 温度計（底部電極と補助電極の間に設置した温度計）の昇温量の比
 - ・所定の流下速度への到達時間
- ④上記の運転データの推移から炉内状況が悪化する前に早期に炉底攪拌や洗浄運転などの措置を実施する
- ⑤炉底攪拌実施前には、熔融ガラスの抜き出しを行うことにより炉内の白金族保有量を低減する

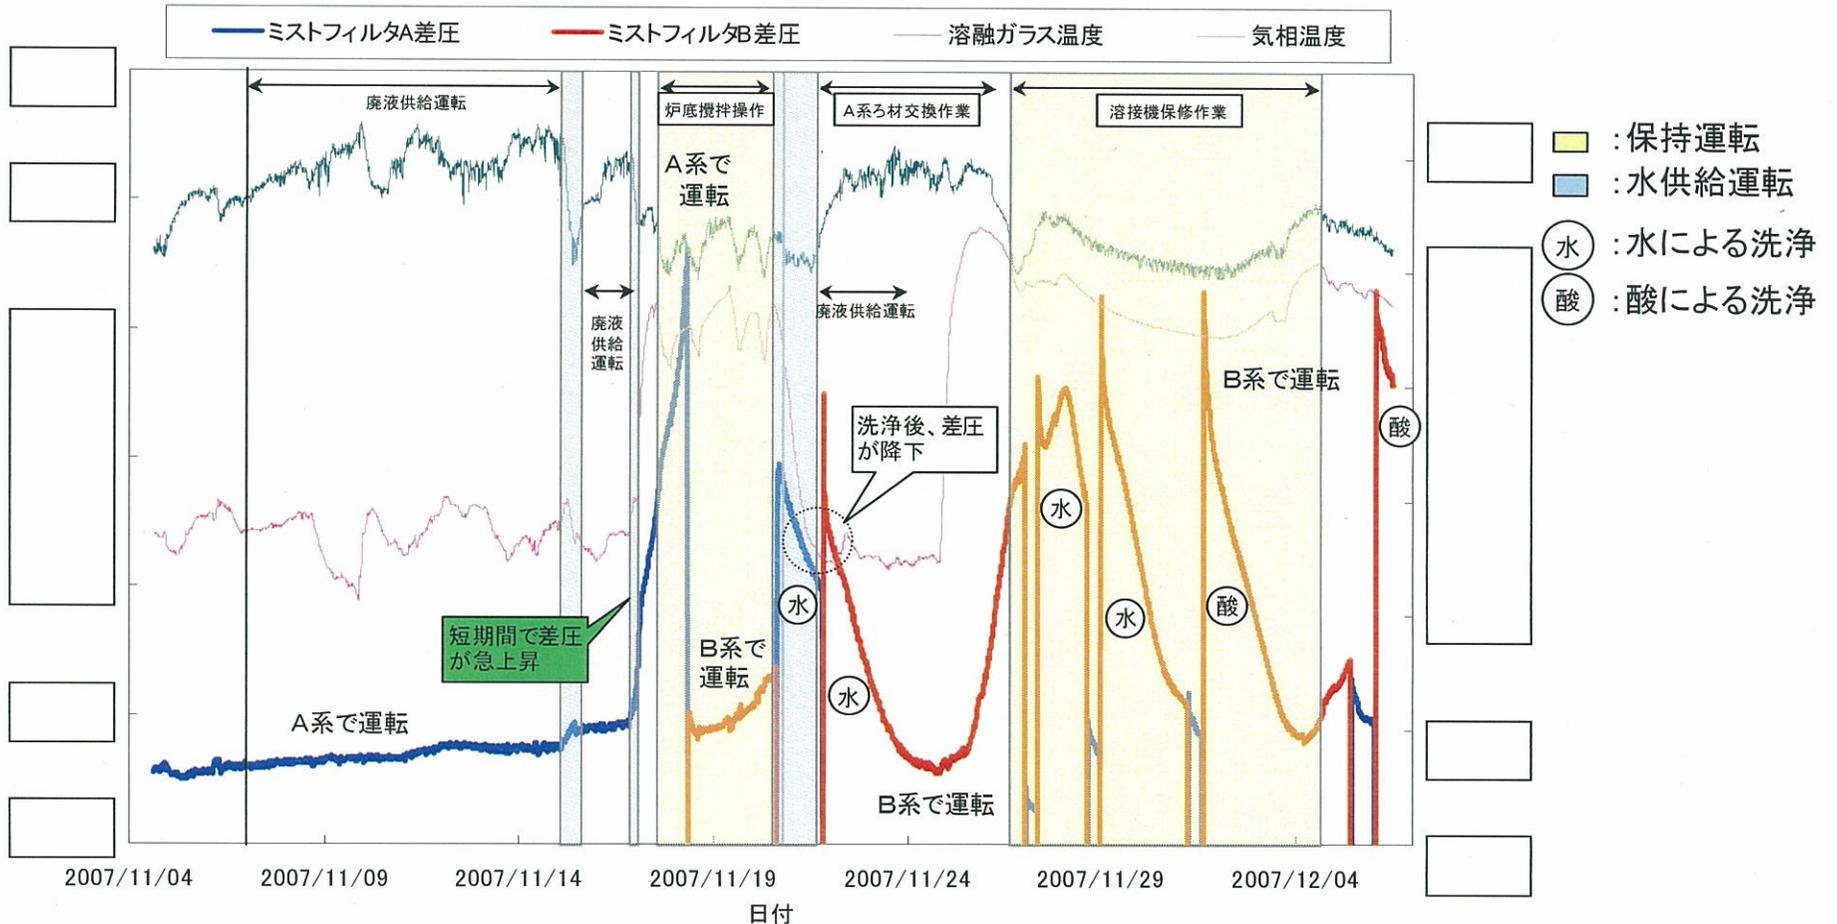
図-23 ミストフィルタ差圧変動状況

上述の処理能力確認試験時にミストフィルタ（A 系列）の差圧が上昇したため、ミストフィルタ（B 系列）に切り換えるとともに、ミストフィルタ（A 系列）の洗浄及び交換を実施し、洗浄効果が得られたことを確認した。

水及び酸洗淨後の差圧は低下しており、その効果が確認された

ミストフィルタに設置されている洗淨ラインによりろ材の洗淨を実施

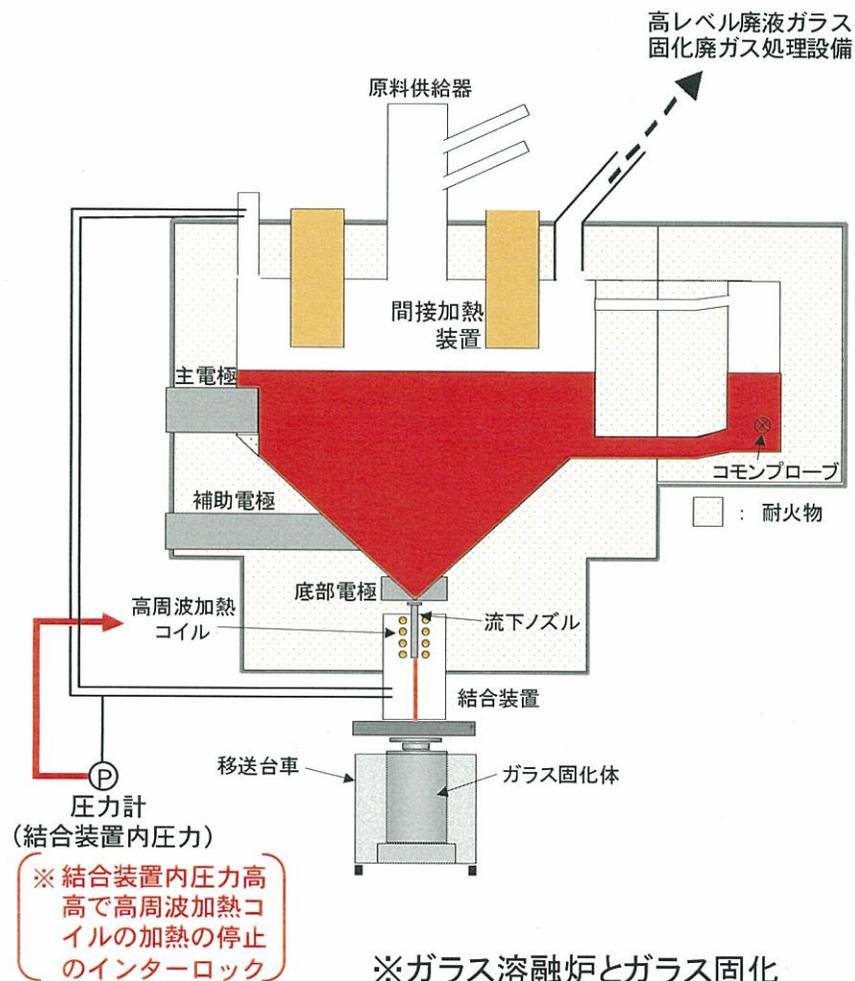
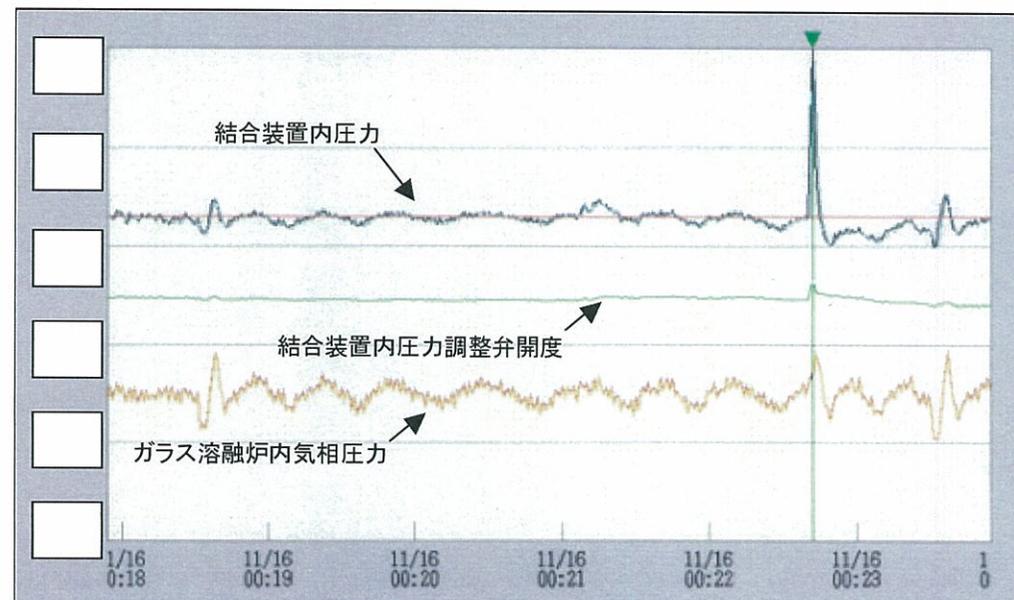
図-24 結合装置内圧力高高警報の発報

ガラス流下時に結合装置内圧力高高警報が複数回発報した（図-5、8 参照）。この警報は、ガラス固化体容器が結合装置に結合されていない状態で流下を行うことを防止するために設置したものである。

今回の発報は、ガラス固化体容器が結合装置に結合されていないことにより発生したものではなく、ガラスの流下の際に通常よりも粘性の低い流体（低粘性流体）が流下した際に結合装置内の圧力変動が起こり発報したものである。

低粘性流体の流下による結合装置内圧力の一時的上昇トレンド

なお、当該警報発報時には、結合状態を圧力計により確認し、流下を再開した。
