2008年5月9日

日本原燃株式会社

## 再処理事業所構内の技術開発研究所における焼け跡の発見について

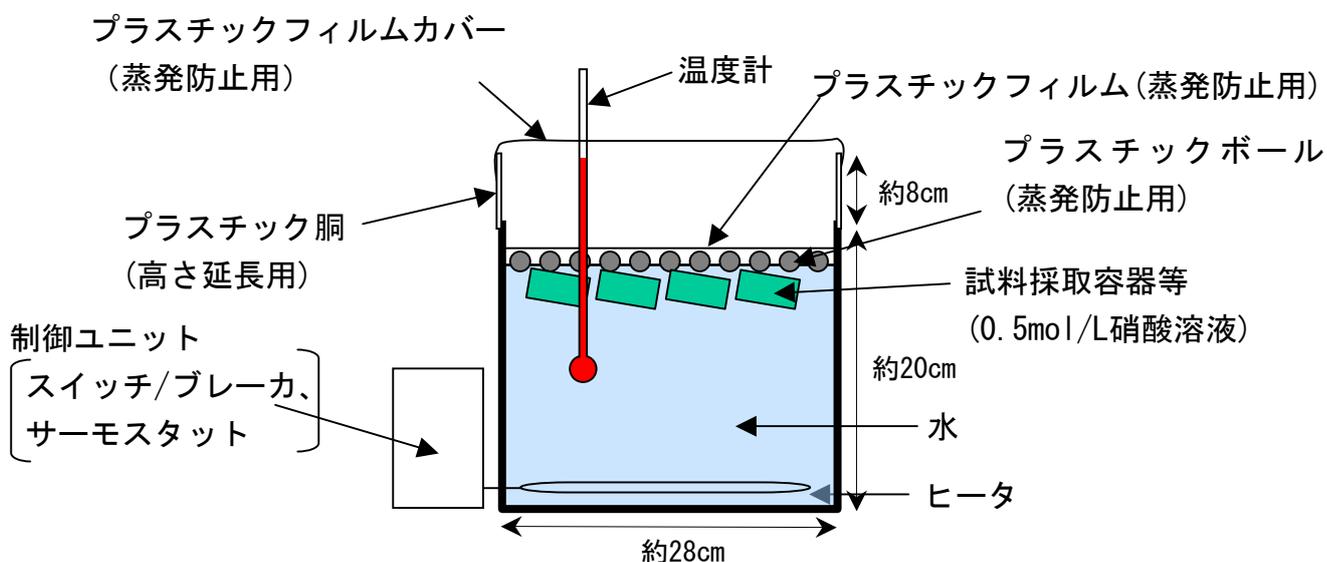
図-1 恒温槽(試験時の状態)

試験時の状態は図-1のとおりで、プラスチックボール、プラスチックフィルム、プラスチックフィルムカバーは水の蒸発防止用である。液位は約20cm維持するようにしていた。

発見時の恒温槽Aは、使用していた上記プラスチック類が溶融・燃焼した痕跡を残し、恒温槽内には水がなく、ブレーカが作動しスイッチが切れて常温になっていた。また、恒温槽Aに隣接していた恒温槽Bは、上部のプラスチック胴が一部溶けていた(恒温槽Aの火災による熱の影響によるものと思われる)ものの、水も保持した状態で正常に運転していた。いずれも発見と同時にコンセントを抜き、電源を遮断した。

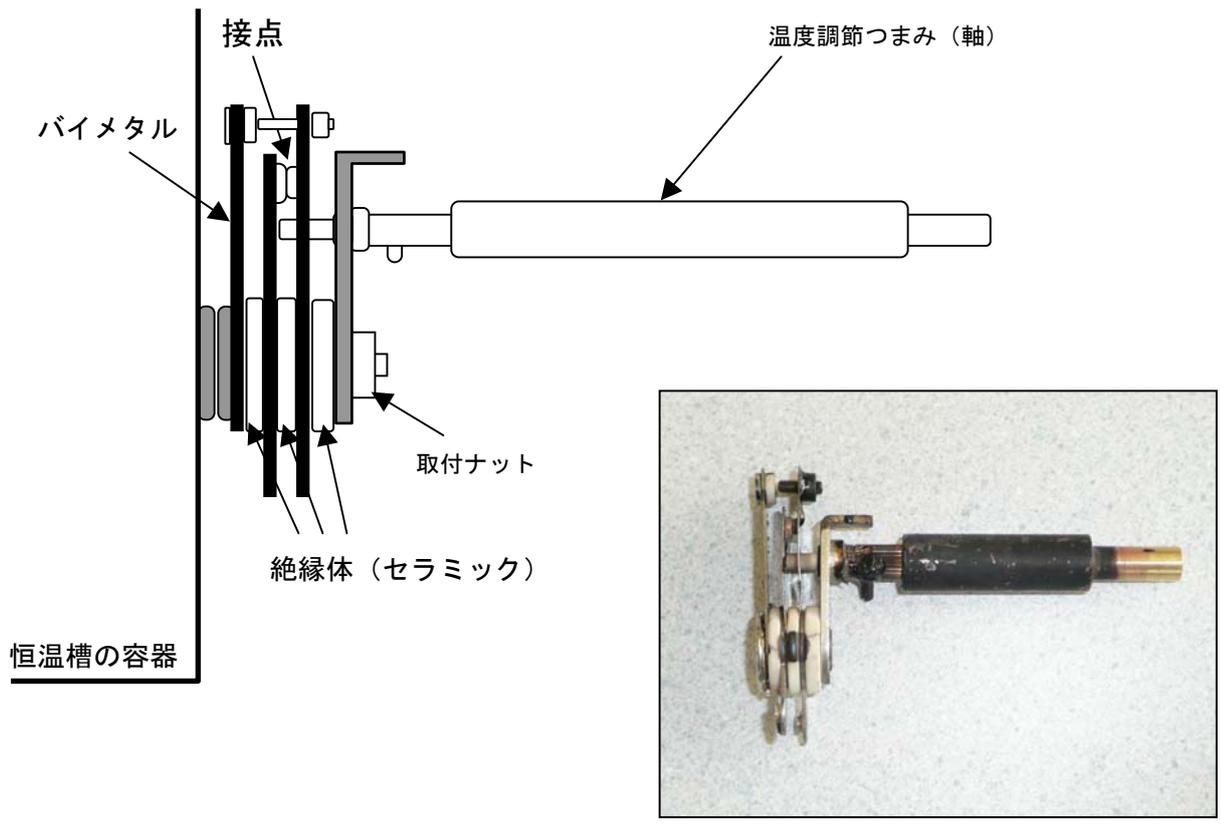
恒温槽Aのサーモスタット部

- （1）恒温槽Aのサーモスタット部（バイメタル式）の接点に溶着の痕跡が見られる。
- （2）恒温槽Aには水の漏れるような損傷はない。
- （3）恒温槽Aの当時の使用条件では、蒸発量が最大の場合でも初期の半分程度の水は残るものと推定される。また、火災前にも連続2日間および1日の休日があり異常はなかった。

以上のことから、4月30日から5月2日の間に恒温槽のサーモスタット部の接点に溶着が発生し、ヒータ電源が遮断されない状態が継続した。このため、温度が上昇し続けて水がすべて蒸発し、さらにプラスチックボールやプラスチック胴等が溶融・燃焼したものと推定される。

- （1）恒温槽が何らかの原因で過度に温度上昇した場合でも過熱を防止できるよう、温度過昇防止器等を併用することとする。
- （2）念のため試験用資材として可燃物を可能な限り使用しないこととする。

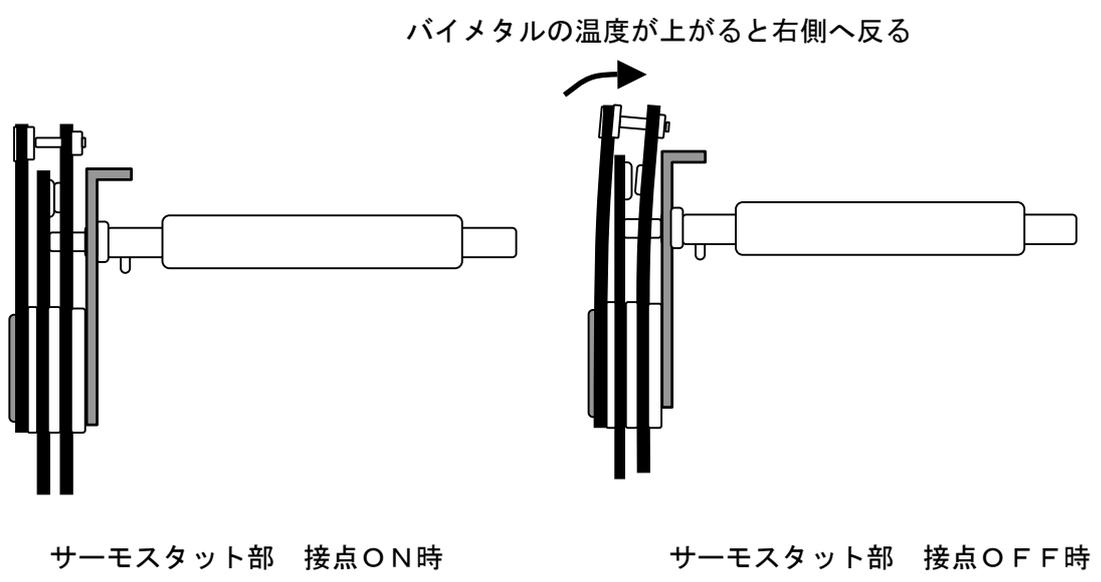
図-2 制御ユニット内のサーモスタット部の概要図

恒温槽Aの点検により制御ユニット内のサーモスタット部（図－2参照）の異常が見つかった。それ以外には異常が見られなかった。具体的には以下のとおり。
