結合装置取り外しによる確認結果 (清掃前)

## ガラス溶融炉 A 流下ノズル上端部等の詳細観察結果

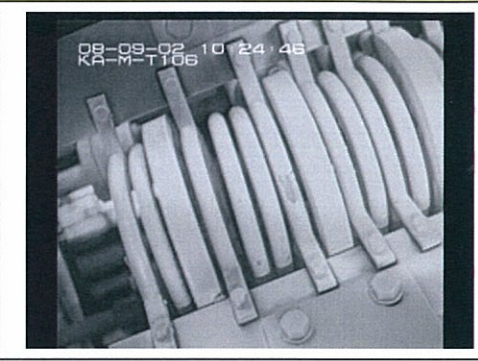
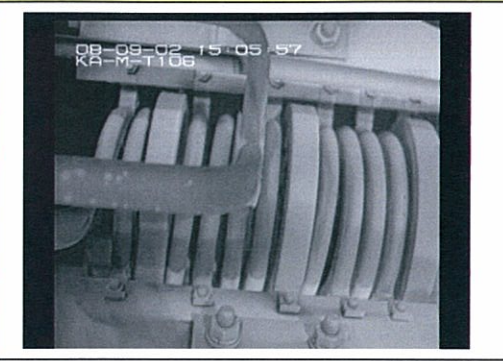
<p>① 高周波加熱コイル下部 (5段) ・ 外側 ・ コイル間</p>	<p>高周波加熱コイル間に、ガラス等の付着が確認された。 また、コイル表面に粉状の付着物が確認された。</p>

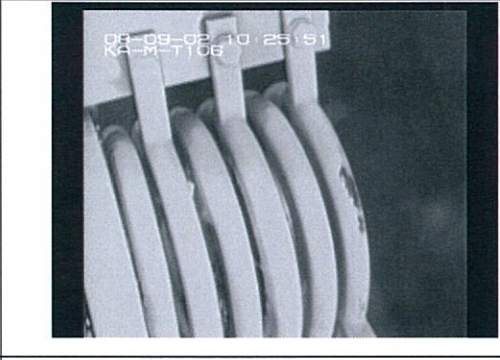
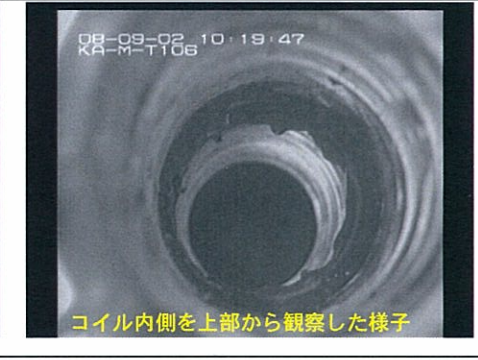
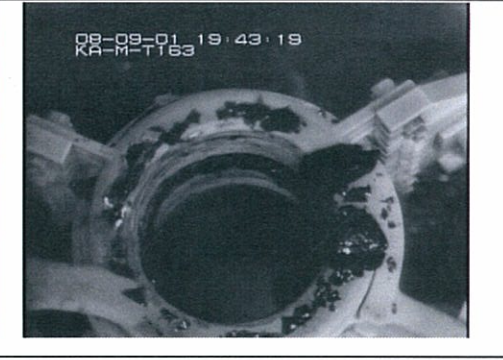
<p>② 高周波加熱コイル上部 (14段) ・ 外側 ・ 内側 ・ 上面 ・ コイル間</p>	<p>高周波加熱コイル中段の内側全周に、ガラス等の付着が確認された。</p>

<p>コイル内側を上部から観察した様子</p>

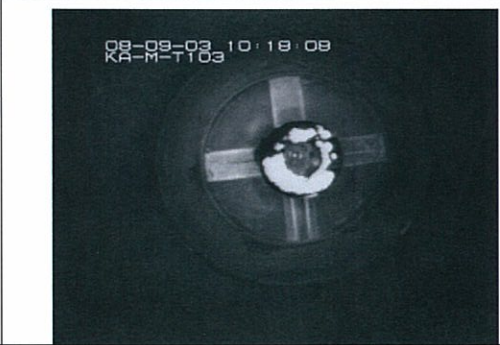
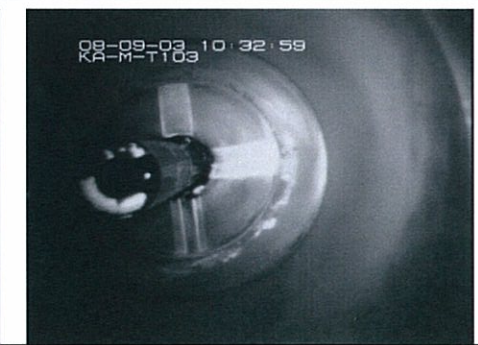
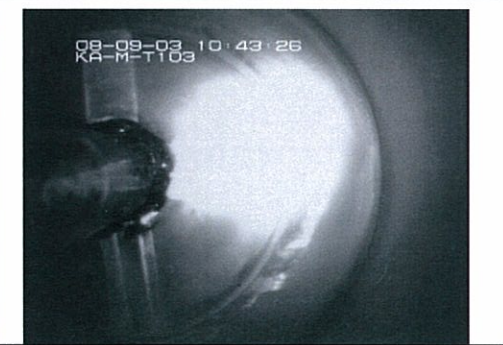
<p>③ 流下ノズル上部 ・ 外側</p>	<p>流下ノズル上端部付近に付着ガラスが確認された。</p>

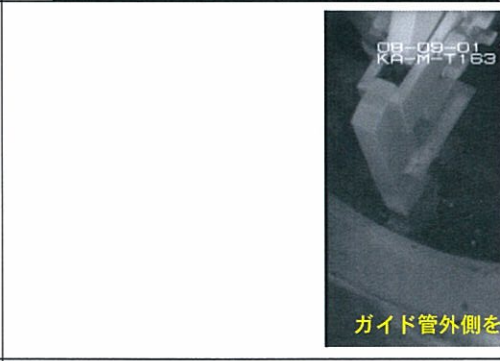
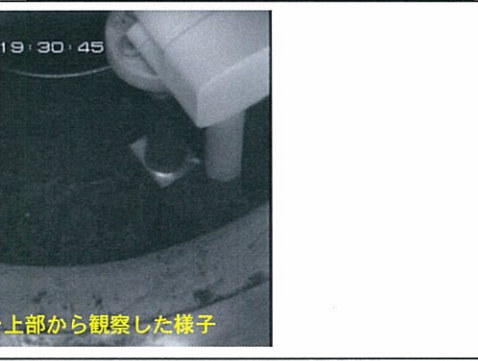
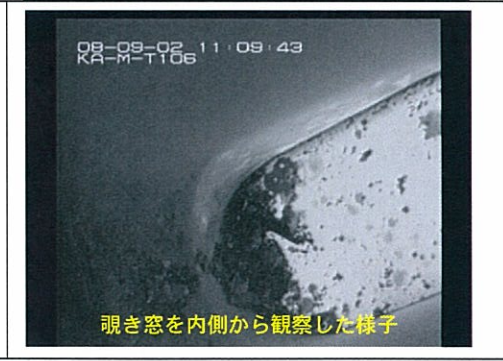
<p>④ ガラスガイド管 ・ 外側</p>	<p>ガラスガイド管外側のガラス流入防止板上に、ガラス片が少量散在しているのが確認された。 また、覗き窓内側に少量のガラス片が散在しているのが確認された。</p>

<p>ガイド管外側を上部から観察した様子</p>

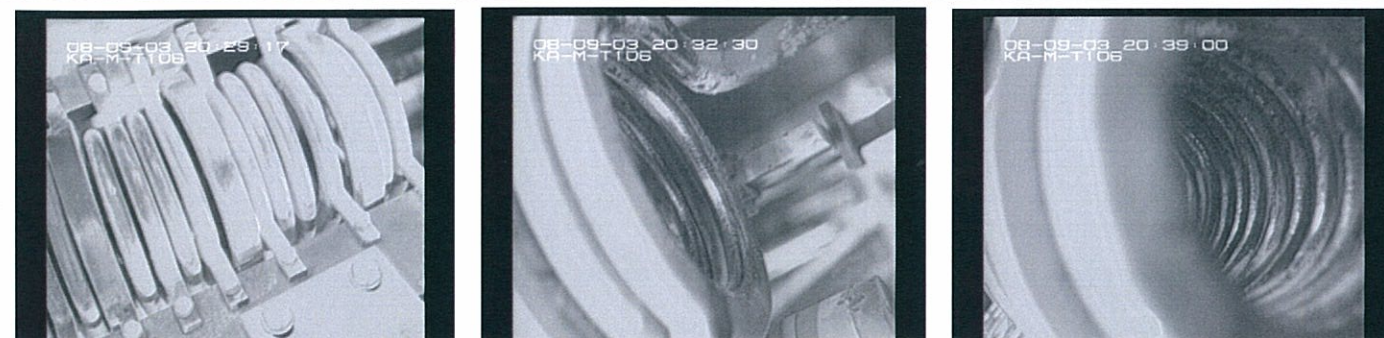
</p>	<p>① 高周波加熱コイル下部 (5段) ・ 外側 ・ コイル間</p>	<p>高周波加熱コイル間のガラス等を除去できた。また、コイル表面に粉状の付着物を除去できた。</p>

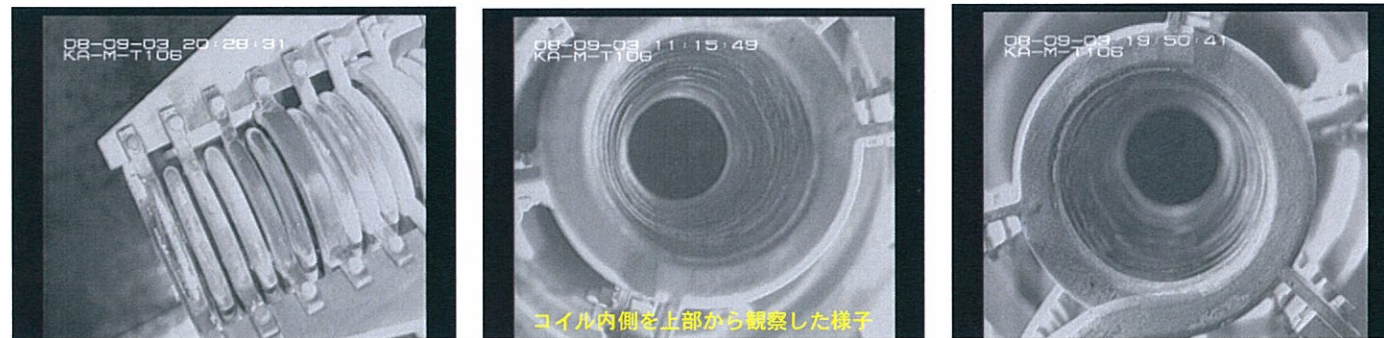
<p>② 高周波加熱コイル上部 (14段) ・ 外側 ・ 内側 ・ コイル間 ・ 上面</p>	<p>高周波加熱コイル中段の内側全周に付着していたガラス等をハケにより除去できた。</p>

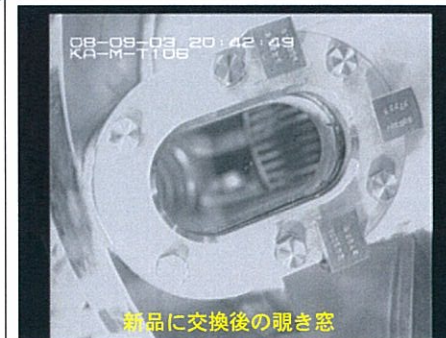
<p>新品に交換後の覗き窓</p>
<p>⑤ 結合装置上部 ・ 内部</p>	<p>⑤ 結合装置上部 ・ 内部</p>	<p>⑤ 結合装置上部 ・ 内部</p>

<p>コイル内側を上部から観察した様子</p>
<p>③ 流下ノズル上部 ・ 外側</p>	<p>④ ガラスガイド管 ・ 外側</p>	<p>新品の覗き窓に交換した。</p>

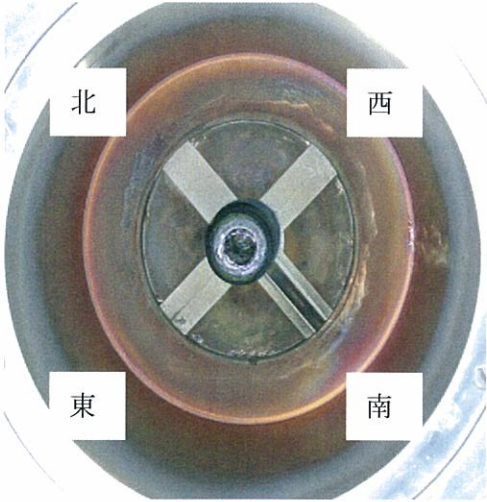
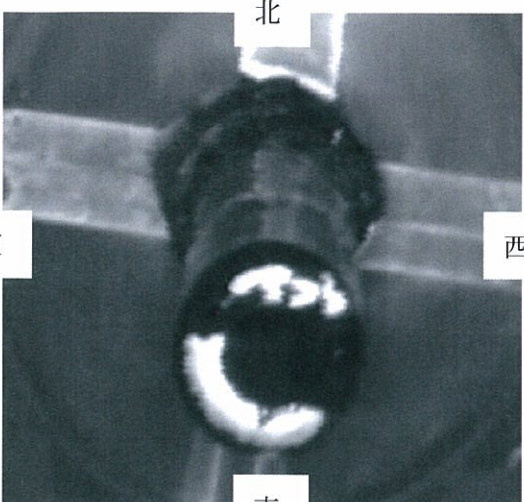
<p>【参考】化学試験終了後の映像 (2005/3/8 撮影)</p>	<p>流下ノズル側面が全面にわたりガラスで コーティングされている</p>

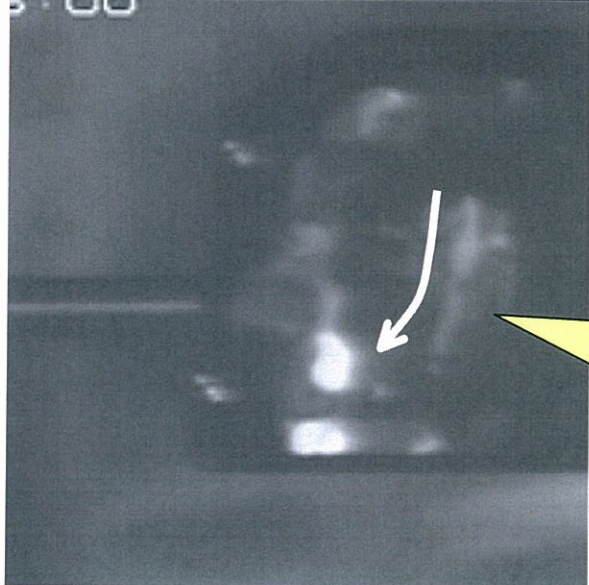
今回の流下時（AT-2-A001）の映像

流下開始時後、断続的に数回の流下状態が観察窓からの目視により確認できたが、流下は直下に伸びる状態ではなかった。  
[今回事実（流下映像）]

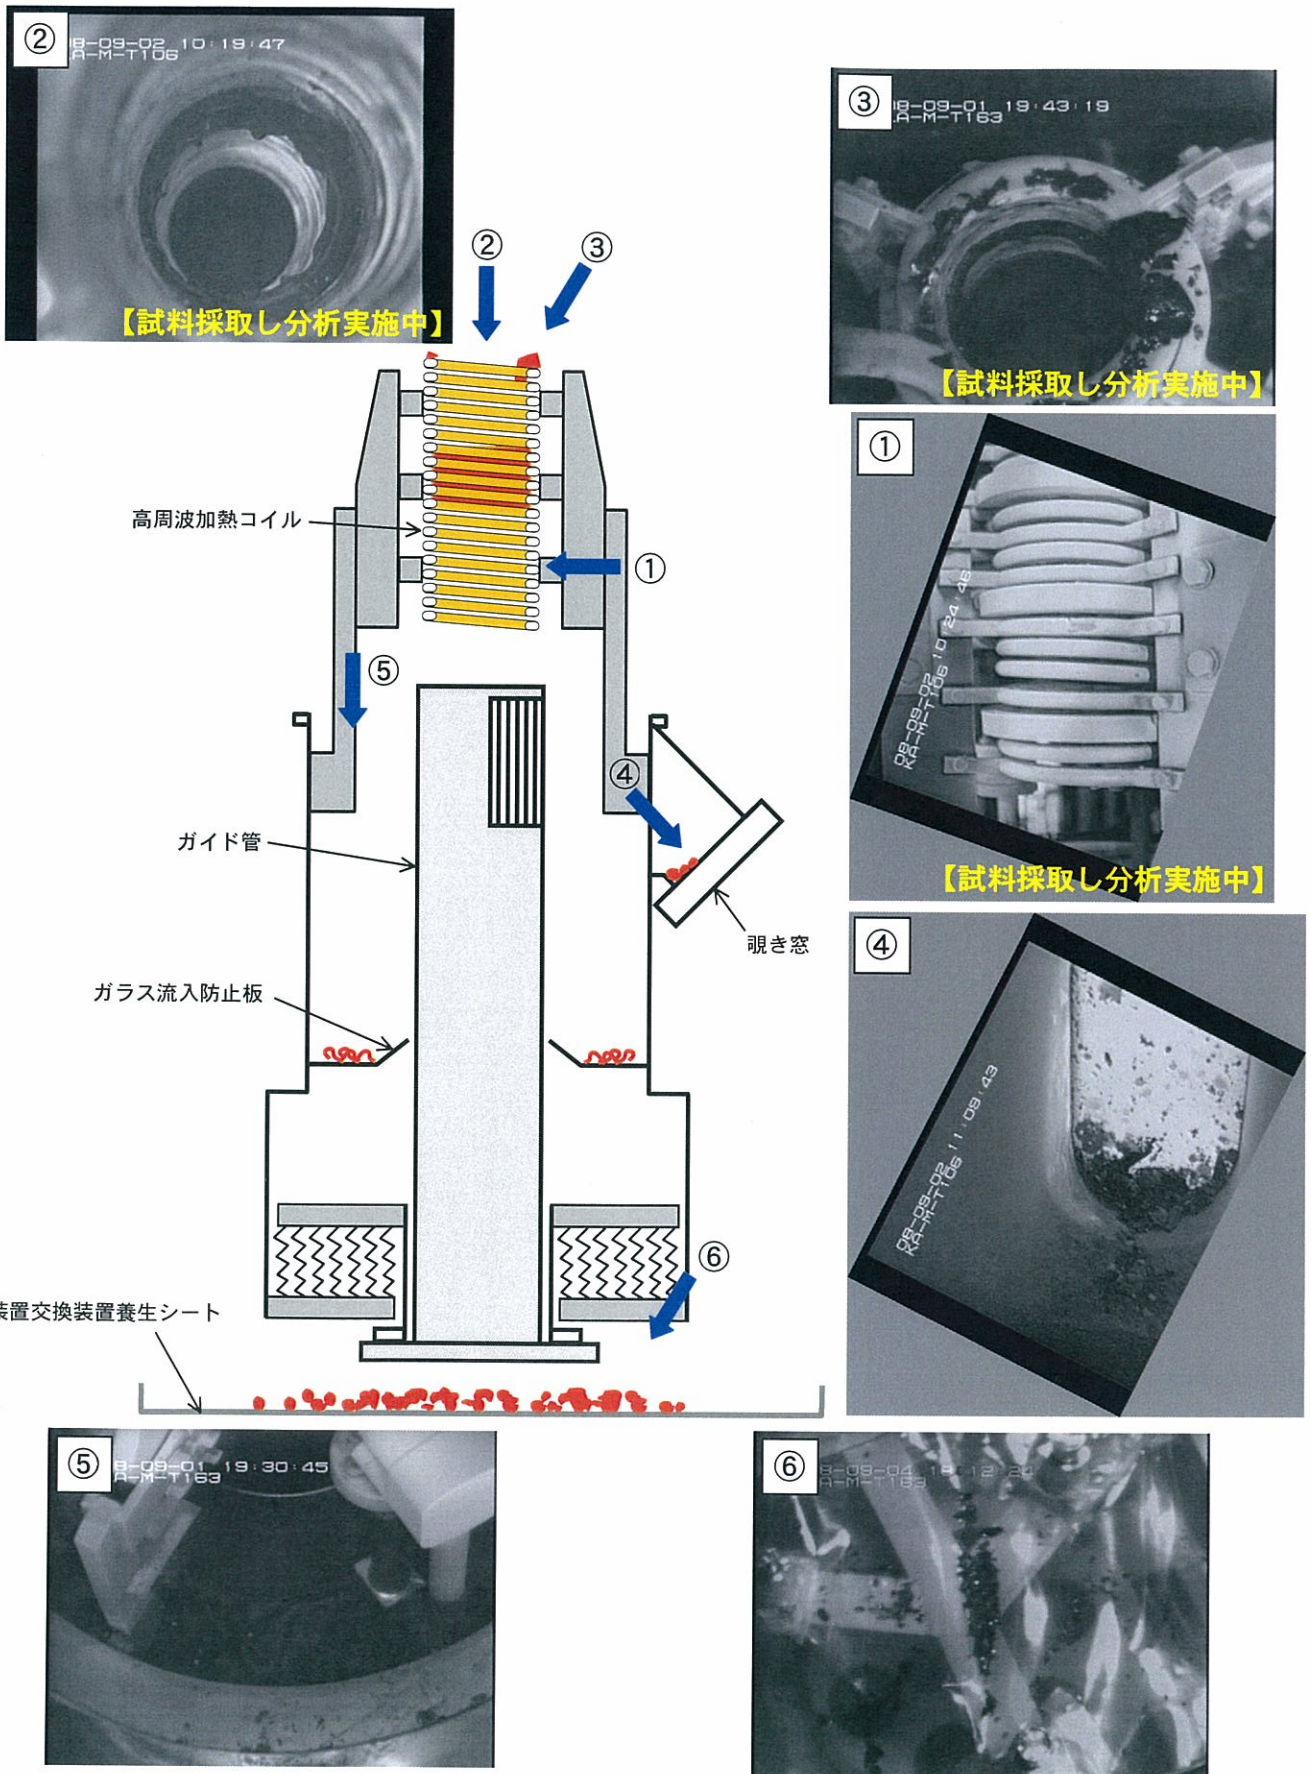
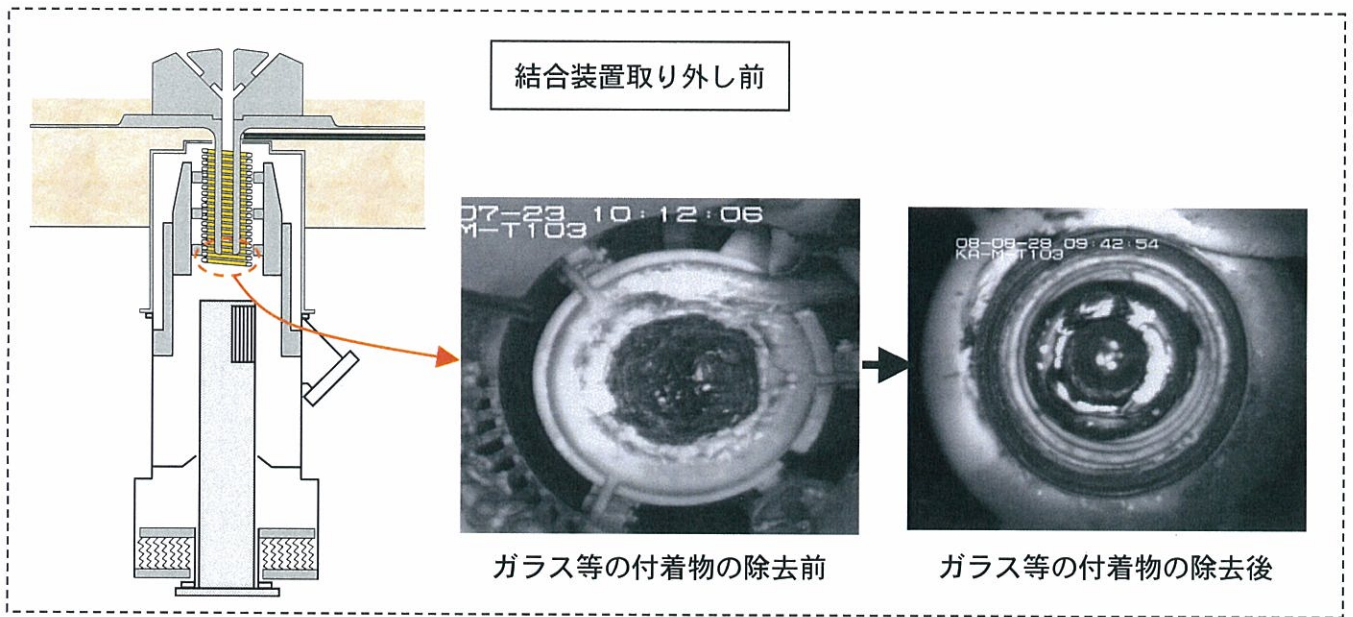
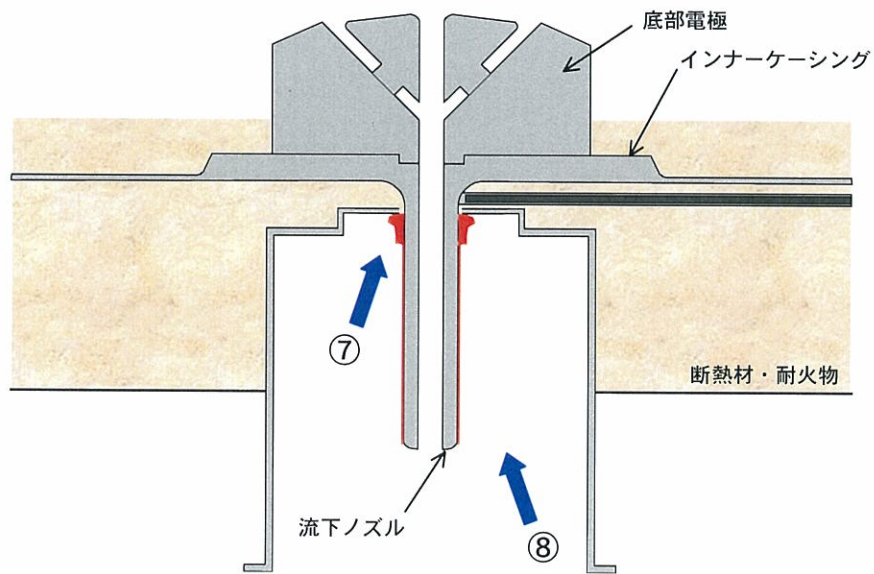
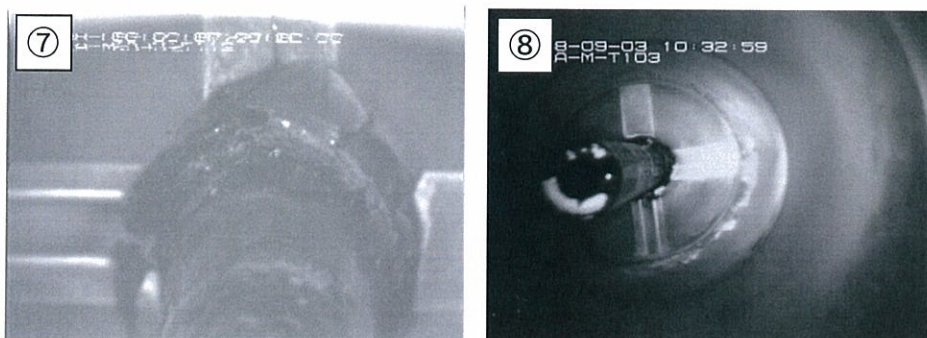
結合装置取り外し後の付着ガラス等観察状況と分析試料採取箇所

- ①高周波加熱コイル表面に粉状の付着物が付着していた。
- ②高周波加熱コイル中段内側に全周にわたってガラスが確認された。  
本ガラスについては、ハケによる清掃時の振動で容易に除去できた。
- ③高周波加熱コイル上面にガラス片が載っていた。本ガラスは、ハケにより容易に除去できた。
- ④覗き窓内にガラスが散在していた。覗き窓については新品に交換した。
- ⑤ガイド管外側に少量のガラス片が散在していた。
- ⑥結合装置交換装置の養生シート上にガラスが散在していた。結合装置取り外し直後の清掃時に③等のガラスについても養生シート上に落下した。
- ⑦流下ノズル上端部にガラスが付着していた。
- ⑧流下ノズル表面はガラスが薄く付着していた。  
また、結合装置上部にガラス等の付着は確認されなかった。

- ①の粉状付着物についてサンプリング試料の採取を行い、分析を実施中である。
- ②のコイル中段に確認されたガラスについては、清掃時に落下したものを試料採取し、分析を実施中である。
- ③のコイル上面に載っていたガラスについては、結合装置取り外し直後のハケによる清掃で結合装置交換装置の養生シート上に落下したものをサンプリング採取し、分析を実施中である。
