「流下ノズルの温度が低い」に対する要因分析図

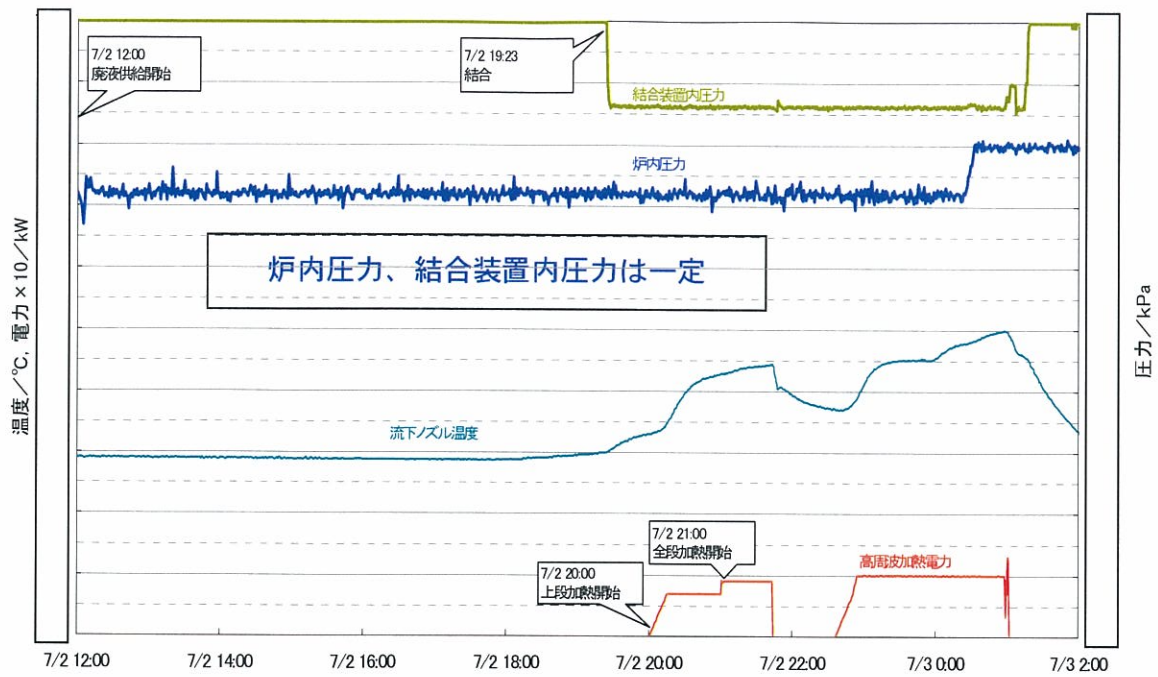
図-1 炉内圧力及び結合装置内圧力 (AT-2-A001)

高周波加熱コイル冷却水の吹き付け	○						・流下ノズル下端部の観察の結果、液垂れ等はないことを確認した。 ・インピーダンスの変化がないことを確認している。	・要因とは考えられない	×
			結合装置内圧の低下によるインリークエア量の増加	○						・炉内圧力、結合装置内圧力は一定であった。(図-1)	・要因とは考えられない	×
		流下ノズル下の上昇流の変化	結合装置負圧制御弁(PCV)の弁開度が大きく、インリークエア量が増加	○					○	・アクティブ試験後半とほぼ同程度の値であるが、アクティブ試験開始時に比べると大きい。 ・MV値による結合装置内上昇流の速度分布を熱流動解析によって評価した結果、弁開度が大きくなると高周波加熱コイル下の最大流速は大きくなるが、流速分布に変化はないことを確認している。	・要因とは考えられない	×
			結合装置内の付着物による空気流路の変化により、流下ノズル下の流速分布が変化	○					○	・高周波加熱コイル表面付近に低粘性流体と推定される光沢のない付着物を確認した。(表-1) ・付着物の影響によって流路に影響がないかを熱流動解析によって評価した結果、付着物によって高周波加熱コイル下の流速は遅くなるが、流速分布が変化し、流下ガラスが外側に振れやすい環境になることを確認した。 ・しかし、偏流等が発生せず鉛直に流下できたAT-1-A038と今回運転(AT-2-A001)で、ガラス等の付着物はほぼ同程度と考えられる。	・要因とは考えられない	×
			溶融炉へのリークエア量が増加し、流下ノズルを冷却する空気量が増加						○	・溶融炉へのリークエア量の影響を熱流動解析によって評価した結果、溶融炉へのリーク量が増えると高周波加熱コイル下の流速が増加するが流速分布には影響ないため、流下ガラスが外側に振れやすい環境ではないと考えられる。	・要因とは考えられない	×
	異物等による流下ノズル内の一部閉塞	白金族濃度が高いガラスが前回運転から残留していた	○						・洗浄運転を2回実施していることから白金族濃度が高いガラスが残留していることは考え難い。 ・今回の運転において、流下開始時に一旦流下している。	・流下試験時に、閉塞がないことを確認する。	△

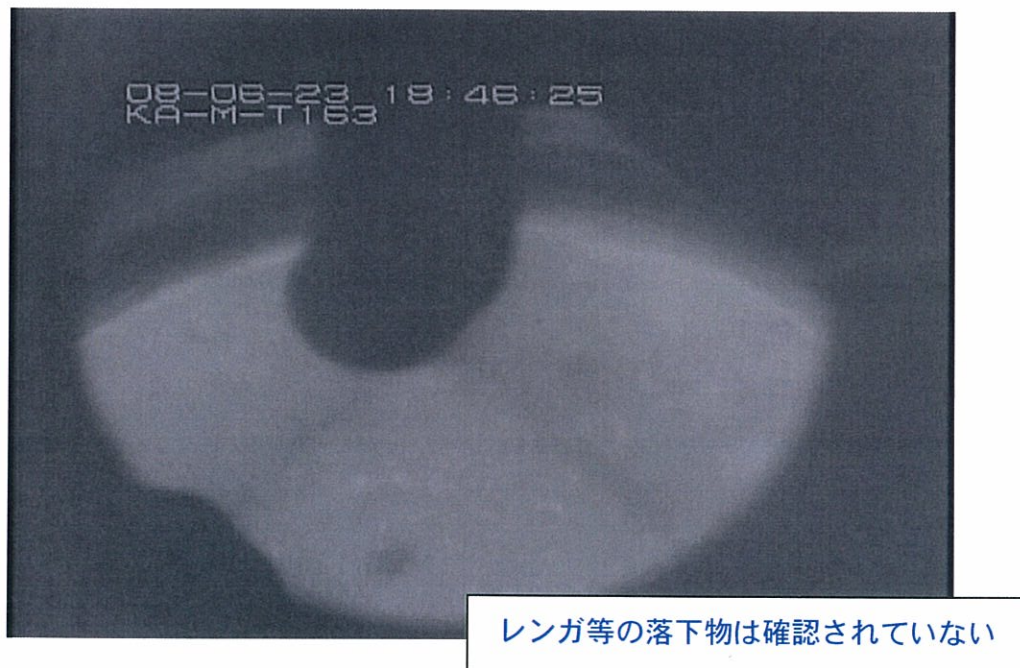
図-2 ガラス溶融炉A 炉内観察結果 (平成 20 年 6 月 23 日) (南西稜線部)

レンガ等の落下物によって閉塞	○						・試験開始前の炉内観察によりレンガ等の落下は確認されていない。(図-2) また、原料ピースについては、品質記録により異物等の混入のないことを確認している。 ・流下ノズルを閉塞するような異物の進入防止のため、底部電極スリットの寸法が設定されており、構造的にレンガ等の混入は考え難い。 ・今回の運転において、流下開始時に一旦流下している。	・流下試験時に、閉塞がないことを確認する。	△	
	流下ノズルが変形した				○				・付着ガラス除去後の観察により、流下ノズルに変形がないことを確認している。(添付資料-4(3/3))	・要因とは考えられない	×	
	溶融炉底部から流下ガラスが流出し、流出したガラスが流下ノズルと高周波加熱コイル間を下降した				○	○	○	○	○	・流下ノズル上端部の部分的なクラック等から流出したものと仮定すると、流下中に漏えいたガラスは糸状ガラスまたはクラックの形状で流下ノズル上端部に流出・堆積すると考えられる。さらに、このような場合のガラスの付着状況は、破損部位を中心に下に向かってガラスが残留するものと考えられる。 ・流下ノズル寿命(高温クリープ疲労)に対する解析結果(添付資料-12資料-1)やインコネルに対する侵食試験の結果(添付資料-12資料-2)などから、クラック等が発生したことは考えにくい。 ・確認改良溶融炉(KMOC)ではガラス固化体を約300本製造(今回運転していたガラス溶融炉では化学試験から200本程度のガラス固化体を製造しているが、ガラスの流出などは観察されていない。(添付資料-12図-2参照)) ・流下ノズルはガラス溶融炉からのガラスの流出を防止しているインナーケーシングと一体構造であり、流下ノズル部には溶接線はないことから、溶接に欠陥が生じて流出した可能性は低い(添付資料-12図-1参照)。 ・温度解析の結果、溶融ガラスがインナーケーシングの上面に沿って外周に進んで軟化点以下の温度領域まで達しないことを評価している。また、インナーケーシングまわりの温度は、ガラスの軟化点以下になることを解析により確認しており、溶融ガラスがインナーケーシングを回り込んで流出する可能性は極めて低い。	・可能性は極めて低い ※流下ノズル健全性及び流下性確認試験で流出がないことを確認する。	△

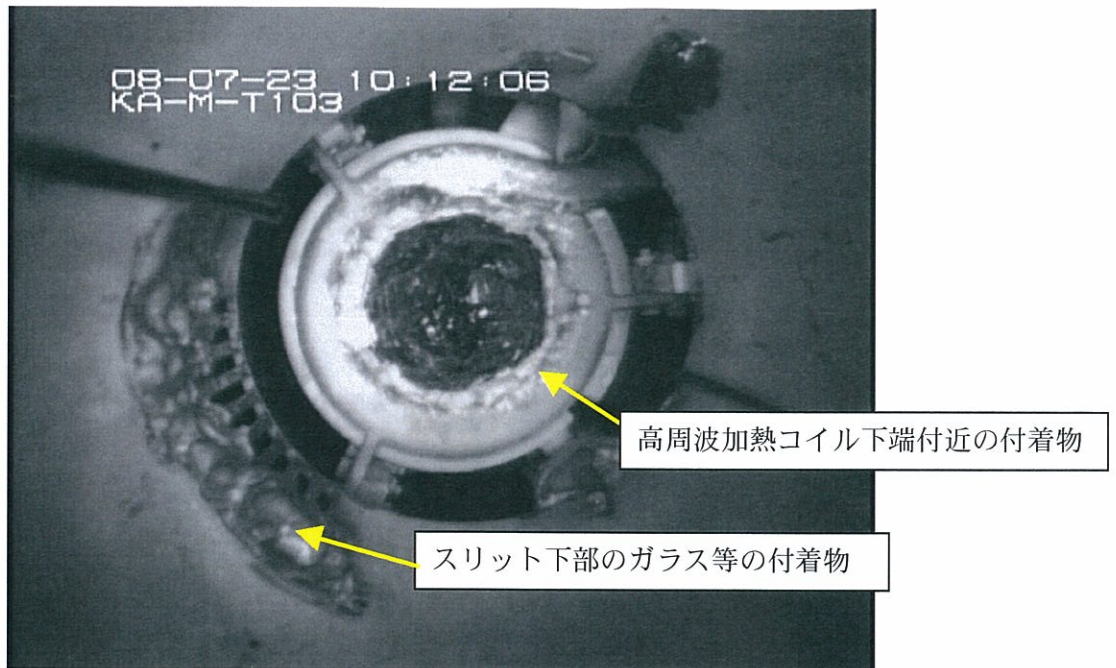
図-3 結合装置内観察の結果

結合装置内流路に障害物があった	サンプリング装置が流路障害	○						・サンプリング装置を用いていない。	・要因とは考えられない	×
		カッターが流路障害	○							・流下後にカッター操作を実施したが、問題なく起動した。	・要因とは考えられない	×
		高周波加熱コイルもしくはコイル付着物が流路障害						○		・高周波加熱コイル表面付近に低粘性流体と推定される付着物が確認されており、流下ガラスが偏流した場合にはガラスが残留する要因となったことが考えられる。(表-1)	・要因の一つと考えられる	○
		ガラスガイド管もしくはガラスガイド管付着物が流路障害						○		・ガラスガイド管スリット部に光沢のない付着物が確認されており、流下ガラスが偏流した場合にはガラスが残留する要因となったことが考えられる。(図-3)	・要因の一つと考えられる	○

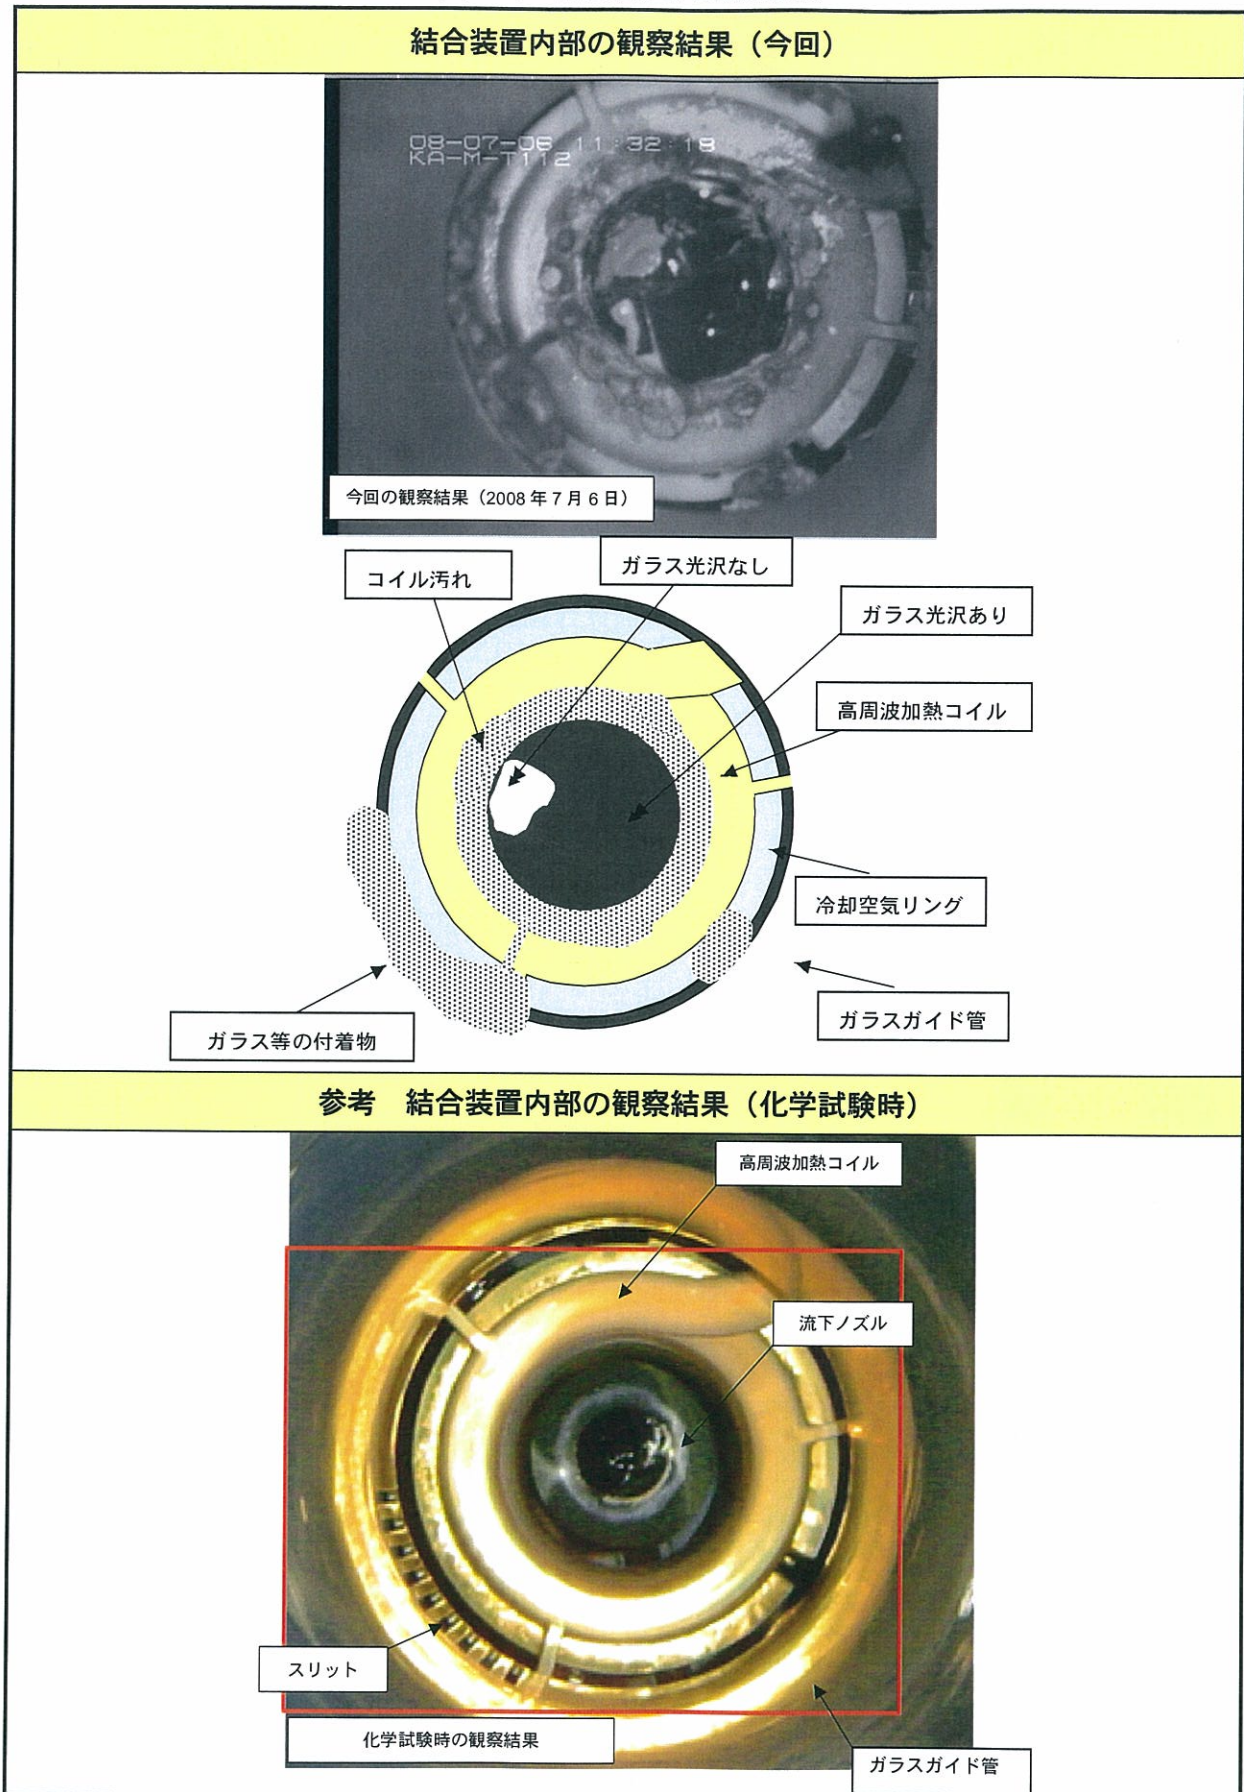
表-2 付着ガラス除去後の結合装置内観察結果

流下ノズルの放熱量の増加	高周波加熱コイルへのふく射放熱量の増加	高周波加熱コイルへのガラス等の付着物					○	○	・化学試験終了後にコイル表面の光沢は失われており、さらに、今回の結合装置取り外し時にはガラス等の付着物が確認されていることから、高周波加熱コイルへのふく射放熱量は増加していると考えられる。(図-2) ・高周波加熱コイル全面のふく射率のノズル加熱性能への影響を熱流動解析によって評価した結果、ふく射率が0.1から0.5になると流下ノズル下端外側の温度が100°C程度低く、ノズル温度計位置で30°C程度低くなることを確認した。	・要因の一つと考えられる	○
			流下ノズル先端の冷却空気量の増加(結合装置へのインリークエア量:増加)	結合装置内負圧の増加によるインリークエア量の増加	○						・炉内圧力、結合装置内圧力は一定であったことから、要因ではない。(添付資料-13 図-1)	・要因とは考えられない	×
				結合装置負圧制御弁開度が大きく、インリークエア量が増加	○					○	・アクティブ試験後半とほぼ同程度の値であるが、アクティブ試験開始時に比べると大きい。MV値の流下ノズル冷却への影響を熱流動解析によって評価したが、影響は小さいことを確認した。	・要因とは考えられない	×
	流下ノズル上部の冷却空気量の増加(結合装置へのインリークエア量:一定)		結合装置内の付着物による空気流路の変化により、流下ノズル上部を冷却する空気量が増加	○					○	・高周波加熱コイル表面付近に付着物を確認したが、影響は不明。(添付資料-13 表-1) ・付着物の影響を熱流動解析によって評価したが、付着物によって流路が変化し、流下ノズルを冷却する空気量が増加することによって、流下ノズル加熱性が低下するという事はなかった。(表-1)	・要因とは考えられない	×	
			溶融炉へのリークエア量の増加による放熱量の増加	○					○	・AT-2A-001における炉内圧力の調整に伴う結合装置内圧調整弁開度の変動から、溶融炉へのリーク量を算定したところ、結合装置排出量の約30%(□Nm <sup>3</sup> /h)であった。 ・結合面隙間から結合装置内に流入した空気は、高レベル廃液ガラス固化廃ガス処理設備へ排気される他に、結合装置上部から溶融炉への流出する経路が存在する。(図-3) ・溶融炉へのリークエア量の影響を熱流動解析によって評価した結果、溶融炉へのリーク量が結合装置排出流量を10%から30%程度に増加させるとノズル温度計位置の温度が10°C程度低下することが分かった。また、溶融炉へのリークエア量が□Nm <sup>3</sup> /h以上になるとノズル温度計位置の温度もほぼ安定することが分かった。一方、溶融炉へのリークエア量のノズル先端温度への影響はほとんどないことを確認した。(表-2)	・要因の一つと考えられる	○

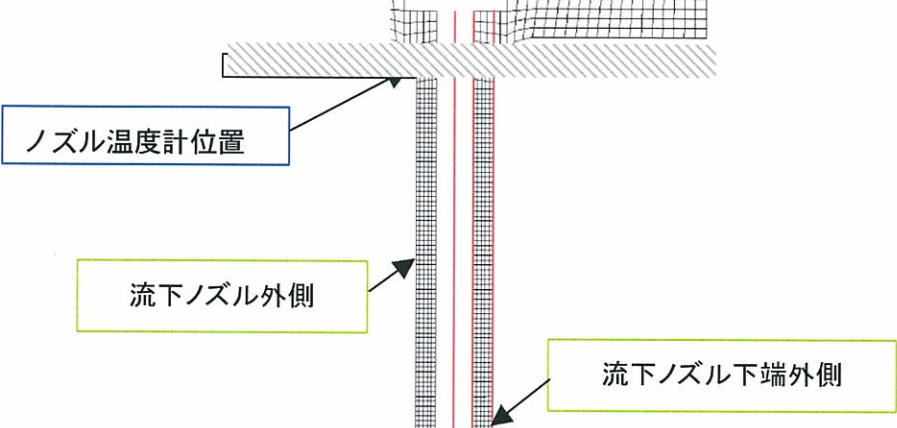
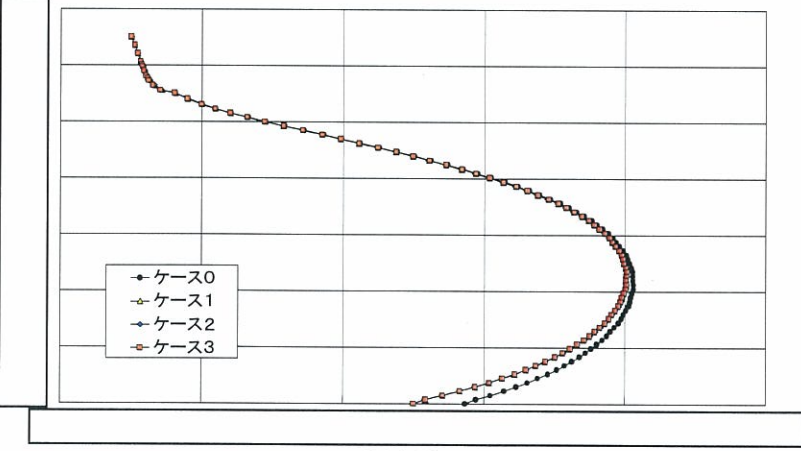
表－1 高周波加熱コイル付着物（付着形状）の結合装置内温度分布への影響評価

流下ノズル下端外側温度	<input type="text"/> °C	<input type="text"/> °C (-37°C)	<input type="text"/> °C (-37°C)	<input type="text"/> °C (-37°C)
ノズル温度計位置	<input type="text"/> °C	<input type="text"/> °C (+6°C)	<input type="text"/> °C (+6°C)	<input type="text"/> °C (-1°C)

- ・ 付着物による流下ノズル温度計の温度への影響は影響ない。
- ・ 付着物によって流下ノズル下端の温度は低下する。その原因は、付着物によって、インリークエアの流れが変わり、冷却が促進されたためではなく、付着物によって、コイル表面のふく射率が変わったため、ノズル表面からの放熱量が増加したためであると推察される。

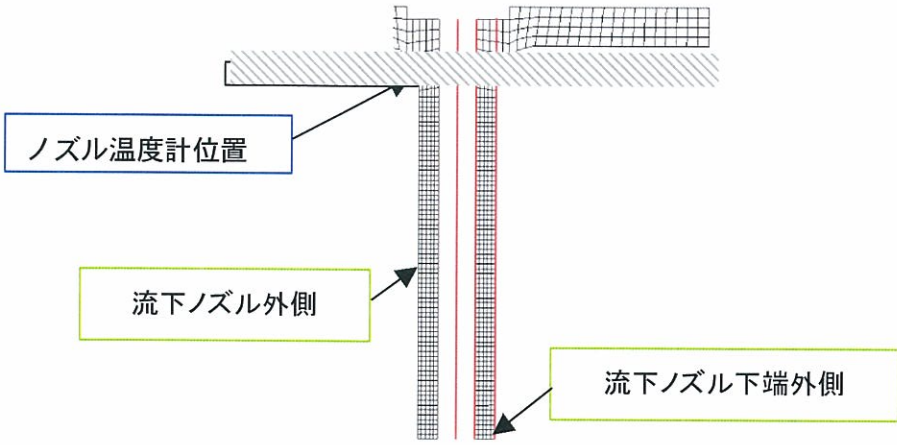
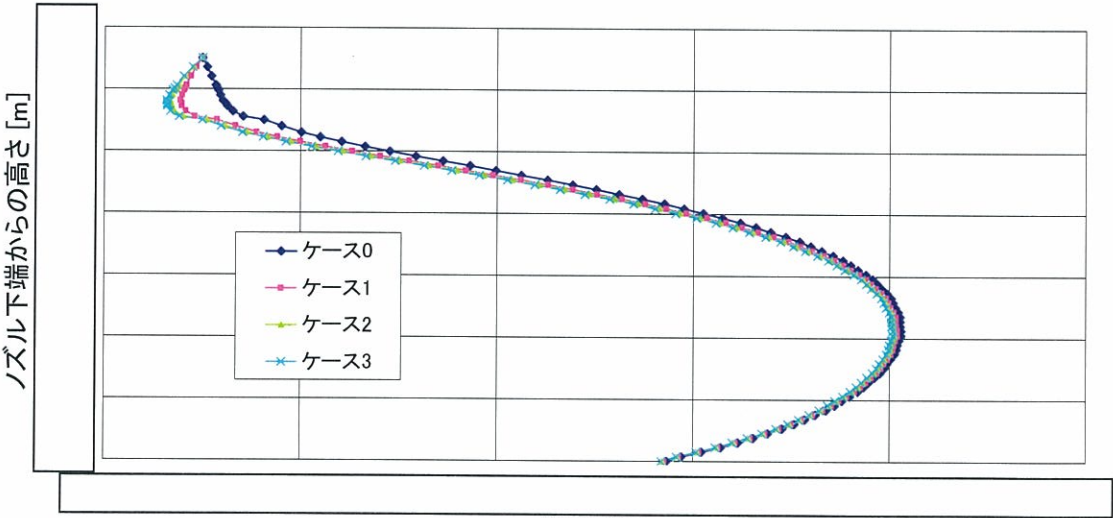
表-2 溶融炉へのリークエアの結合装置内温度分布への影響評価

流下ノズル 下端外側温度	<input type="text"/> °C	<input type="text"/> °C (-2°C)	<input type="text"/> °C (-2°C)	<input type="text"/> °C (-3°C)
ノズル温度計 位置	<input type="text"/> °C	<input type="text"/> °C (-26°C)	<input type="text"/> °C (-33°C)	<input type="text"/> °C (-36°C)

- ・ 結合装置排出量の 30%が溶融炉へのリークエアと仮定した場合でも流下ノズル下端の温度への影響はない。
- ・ 流下ノズル温度計位置の温度への影響は大きく、10%から 30%に増加させた場合、約 10°C程度低くなる傾向にある。
